De fem store tunnelbrannene i Norge

Nr. 340

Finn Harald Amundsen

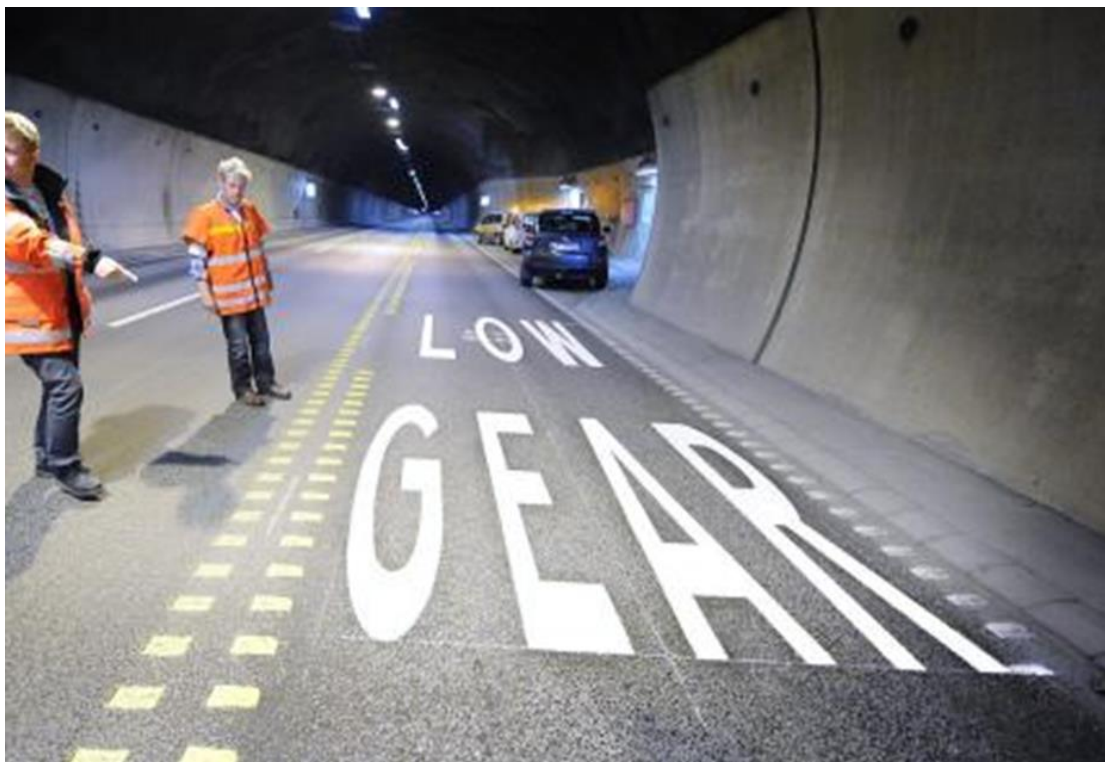
*Bilde 2 Oppmerking som minner tungbilsjåfører om å legge inn lavt gir.
Foto: T Tollefsen, Statens vegvesen*

1. Tunnelens innkjøringszone er skiltet ned til 40 km/t
2. Nedsatt fartsgrense til 70 km/t gjennom hele tunnelen
3. Det er installert digitale fartsgrenseskilt for bruk ved hendelser
4. Installert forbikjøring forbudt for tunge kjøretøy i tunnelen oppover
5. Installert streknings ATK i begge nedoverbakker
6. Skiltet med «Low gear» med gulblink som aktiveres av høye kjøretøy
7. «Low gear» er også merket på kjørebanelen
8. Det er etablert rumlefelt i tunnelen
9. Skilting langs tilførselsveger i Vestfold, Oslo, Akershus og Buskerud

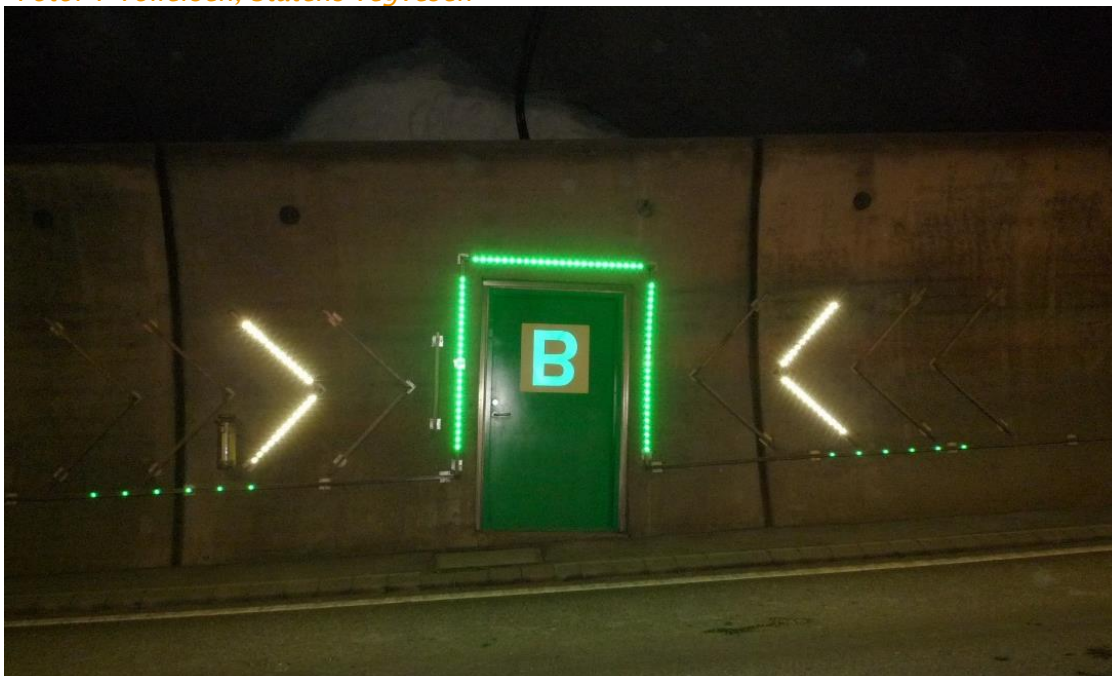
*Bilde 3 Markering av redningsrom B, ved hjelp av LED lys.
Foto: T Tollefsen, Statens vegvesen*

1. Det er etablert 25 evakueringsrom med frisk luft for inntil 3 timer
2. Det er installert et dynamisk ledelyssystem i tilknytning til evakueringsrommene
3. Det er installert skilt innvendig i alle nødstasjoner
4. Elektronisk indeks utarbeidet for operatørene på VTS for bruk som oppslagsverk ved ulike hendelser og nødsituasjoner

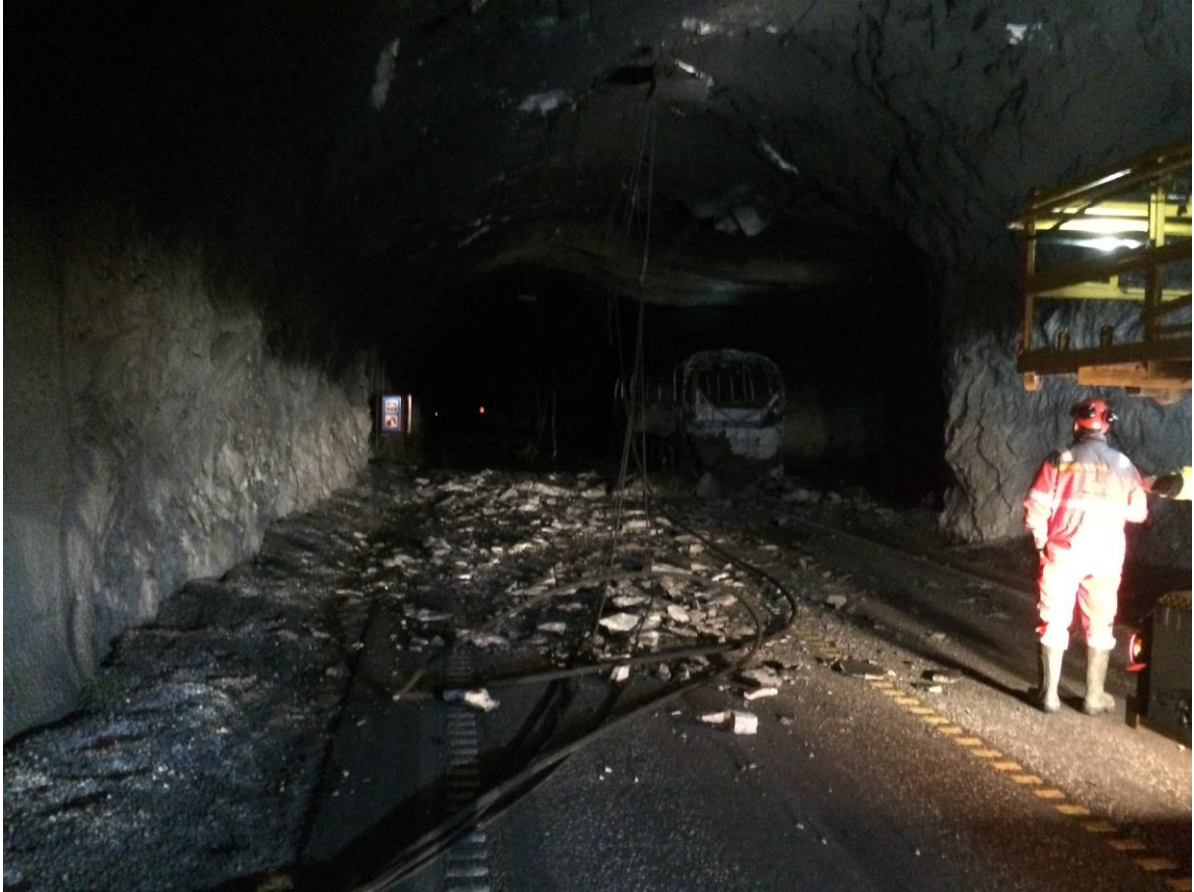
SP Fire research har beregnet branneffekten til ca. 30 MW.

Bilde 5 Utbrent buss i Gudvangatunnelen, Foto Lars I Menes, Statens vegvesen

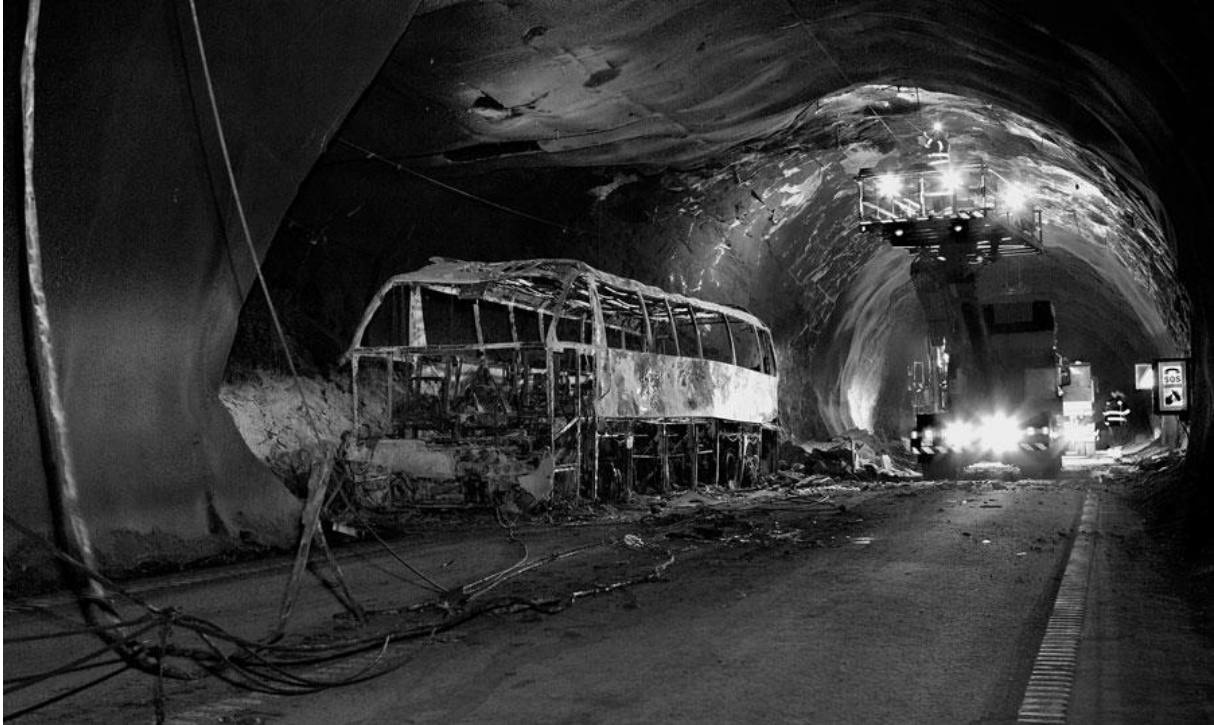
Bussen var helt oppbrent. Det er ellers ikke oppgitt om det var skader på det andre vogntoget, bussen eller campingbilen som stod i tunnelen. Sannsynligvis var det kun røykskader på disse.

Bilde 6 Bussen var helt oppbrent etter brannen i Gudvangatunnelen i 2015. Foto: Arild P Søvik, Statens vegvesen

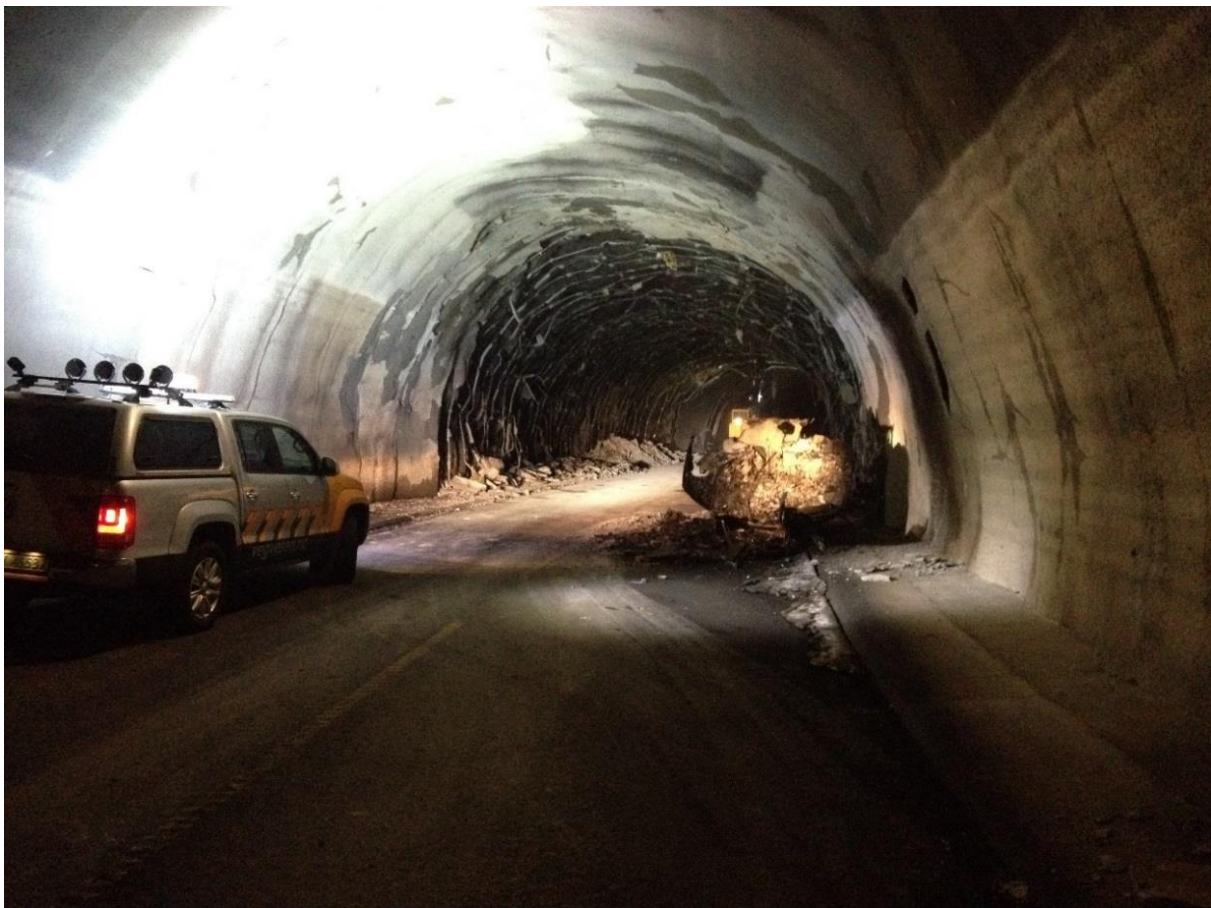
Onsdag 15 juli 2015 mistet en tankbil med tilhenger hengeren inne i Skatestraumtunnelen. Tanken på trekkvognen inneholdt 19 000 liter bensin og tilhengerens tank inneholdt 16500 liter bensin fordelt på flere kamre. Draget mellom kjøretøy og henger brast ved kjøring nedover i tunnelen pga. innvendig korrosjon i draget. Dette var forsøkt reparert, men ikke på en tilfredsstillende måte. Selv etter flere kontroller periodisk kjøretøykontroll var denne mangelen ikke oppdaget.

Sjåføren klarte å kjøre tankbilen ut av tunnelen, men tilhengeren som løsnet kjørte inn i tunnelveggen og kollisjonen med veggen medførte at det gikk hull på tanken og bensin lekket ut. Bensinen rant fra tanken i 2,5 minutter før den ble antent. Antennelsen skyldes mest sannsynlig at en campingbil kjørte inn til tilhengeren og stoppet i en brennbar blanding av bensindamp. Etter kort tid spratt panseret opp og brannen startet. Dette samstemmer med et høyt smell som også rev opp motorpanseret. Bensinen som rant langs skulder/fortau og ned i drengsystemet begynte så å brenne. Tunnelen ble raskt fylt med røyk i retning mot Hamnen. Hengeren og all bensin brant opp i den kraftige brannen. I tillegg brant også en personbil som kom etter hengeren.

Bilde 8 Utbrent tankbiltilhenger i Skatestrømstunnelen, Foto: Petter Hole, Statens vegvesen

Etter brannen har Statens vegvesensendte informasjonsbrev til tungbilverksteder og kontrollorganer og understreket viktigheten av at det gjennomføres grundig kontroll av tilhengerdrag og tilhørende komponenter. De viser også til at produsenter er meget restriktive til reparasjoner og modifikasjoner. De gir også retningslinjer til kontrollorganene med hensyn på hvordan mistanke om rustdannelse skal håndteres. Dette er også påpekt overfor kontrollpersonalet i Statens vegvesen.

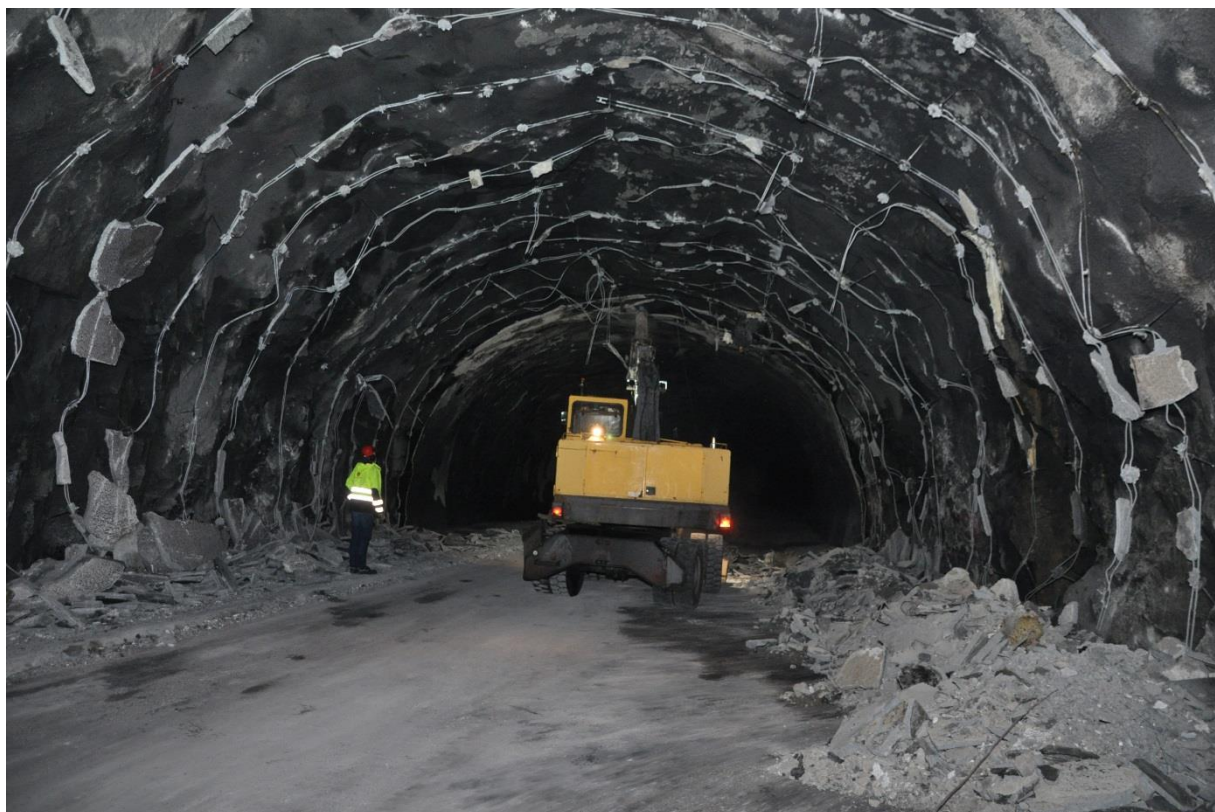
av 7 minutter. Branneffekten her er beregnet til max. 440 MW. Deretter brant bensinen som var igjen i hengeren. Dette tok ytterligere 41 minutter og branneffekten er da beregnet til ca. 220 MW. Det tok ytterligere 6 dager før en fant det tilrådelig å befare tunnelen pga. usikkerhet om brannen i dreneringen var slukket og om det fortsatt raste fra tunneltaket. Temperaturen i taket over hengeren er beregnet til 1350 grader Celsius. Utover dette førte høy varme at store deler av sprøytebetongen rundt tilhengeren løsnet og det begynte å brenne i isolasjonsmattene (PE-skum).

Bilde 9 Bildet viser at sprøytebetongen i tunnelen ble fjernet pga. store sprekker og løse flak i Skatestrømtunnelen. Foto: Petter Hole, Statens vegvesen

Det er lagt inn brannseksjonering av PE-skumm i den delen av tunnelen som ble skadet

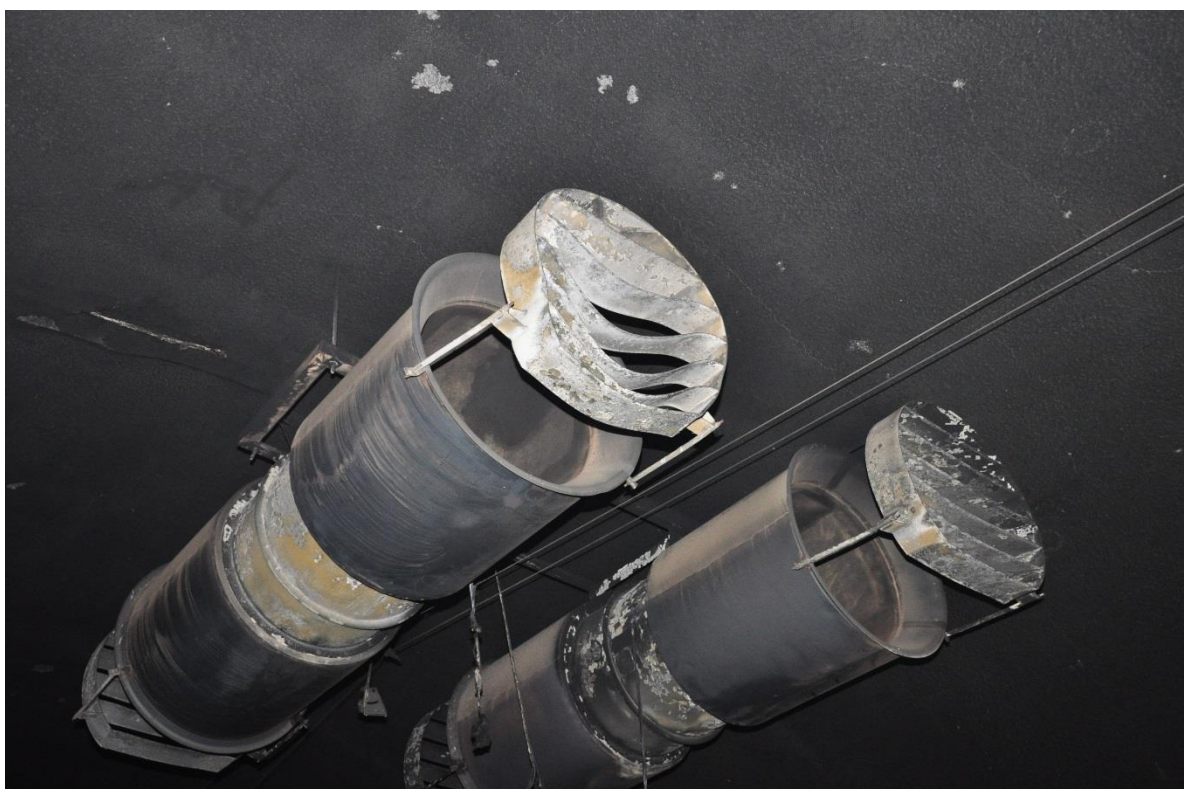
Tunnelen var påført store skader og vegvesenet beregnet kostnadene til cirka 64 mill. kr, hvorav 3 mill. kr til tiltak for å tilfredsstille kravene i tunnelsikkerhetsforskriften. Til vask og rengjøring medgikk cirka kr 31 mill. kr, til elektro 9 mil. kr, til trafikkavvikling 5 mill. kr (disse summene er eks mva.).

Bilde 10 Bildet viser noen av ødeleggelsene på det tekniske utstyret i tunnelen etter brannen. Foto: Petter Hole, Statens vegvesen
