Frie fiskeveger

Utbedring av vandringshinder for fisk

STATENS VEGVESENS RAPPORTER

Nr. 459

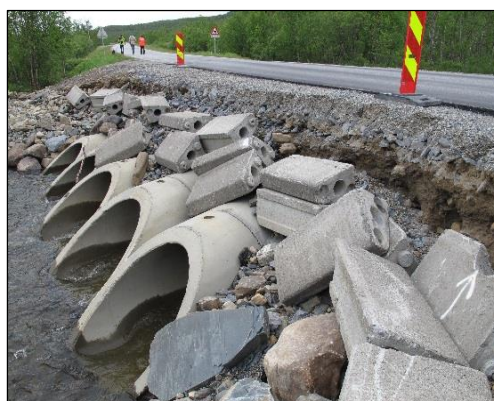
Fig. 23. Underdimensjonert hydraulisk kapasitet på kulvertene kan resultere i store skader på vegkroppen ved innløpet til kulvertene (Foto: Øyvind Haugland).

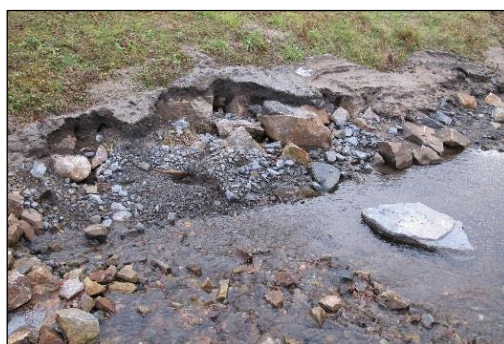
Fig. 24. Dårlig erosjonssikring langs sidene nedstrøms kulvertutløp, kan føre til store skader på vegkroppen og kantsonen (Foto: Øyvind Haugland).

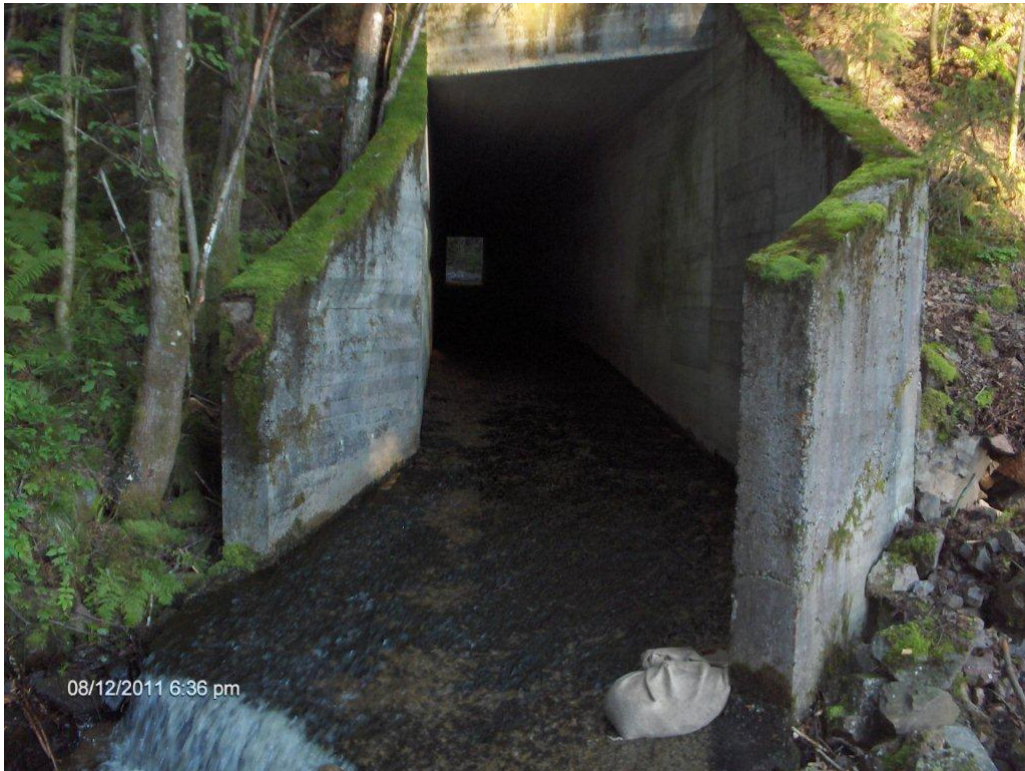
Fig. 32. Flat betongkulvert i Sarumelva. Høy vannhastighet gjennom kulverten og vanskelige vandringsforhold for fisk (Foto: Torleiv Inge Kili).

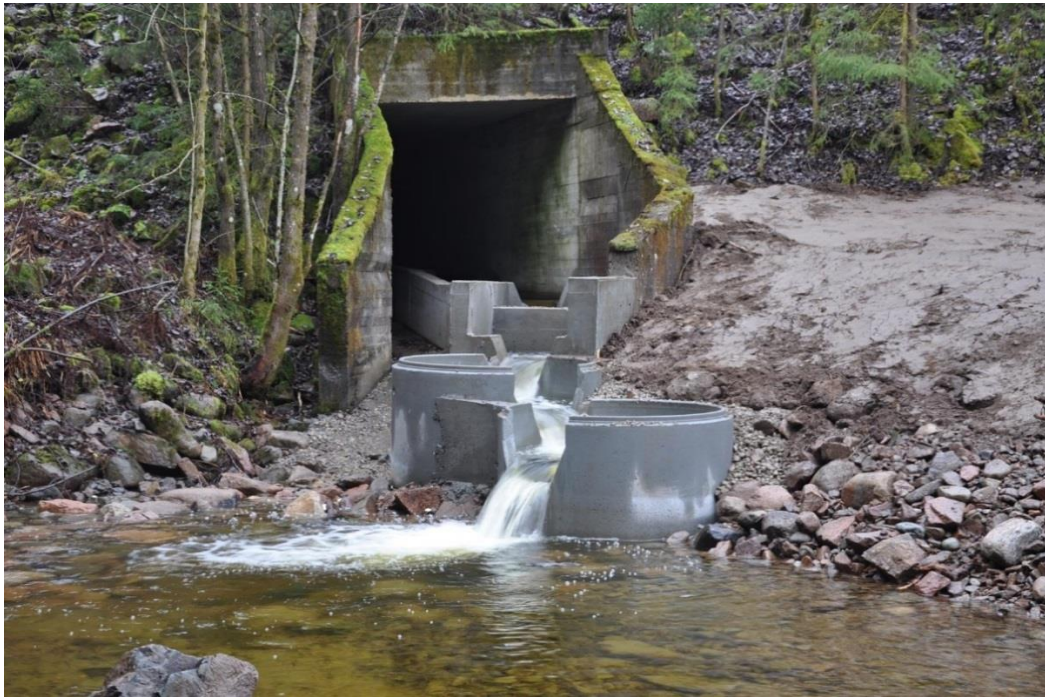
Fig. 34. Laksetrapp og betongringer ved utløpet av kulverten i Sarumelva (Foto: Statens vegvesen Region sør).

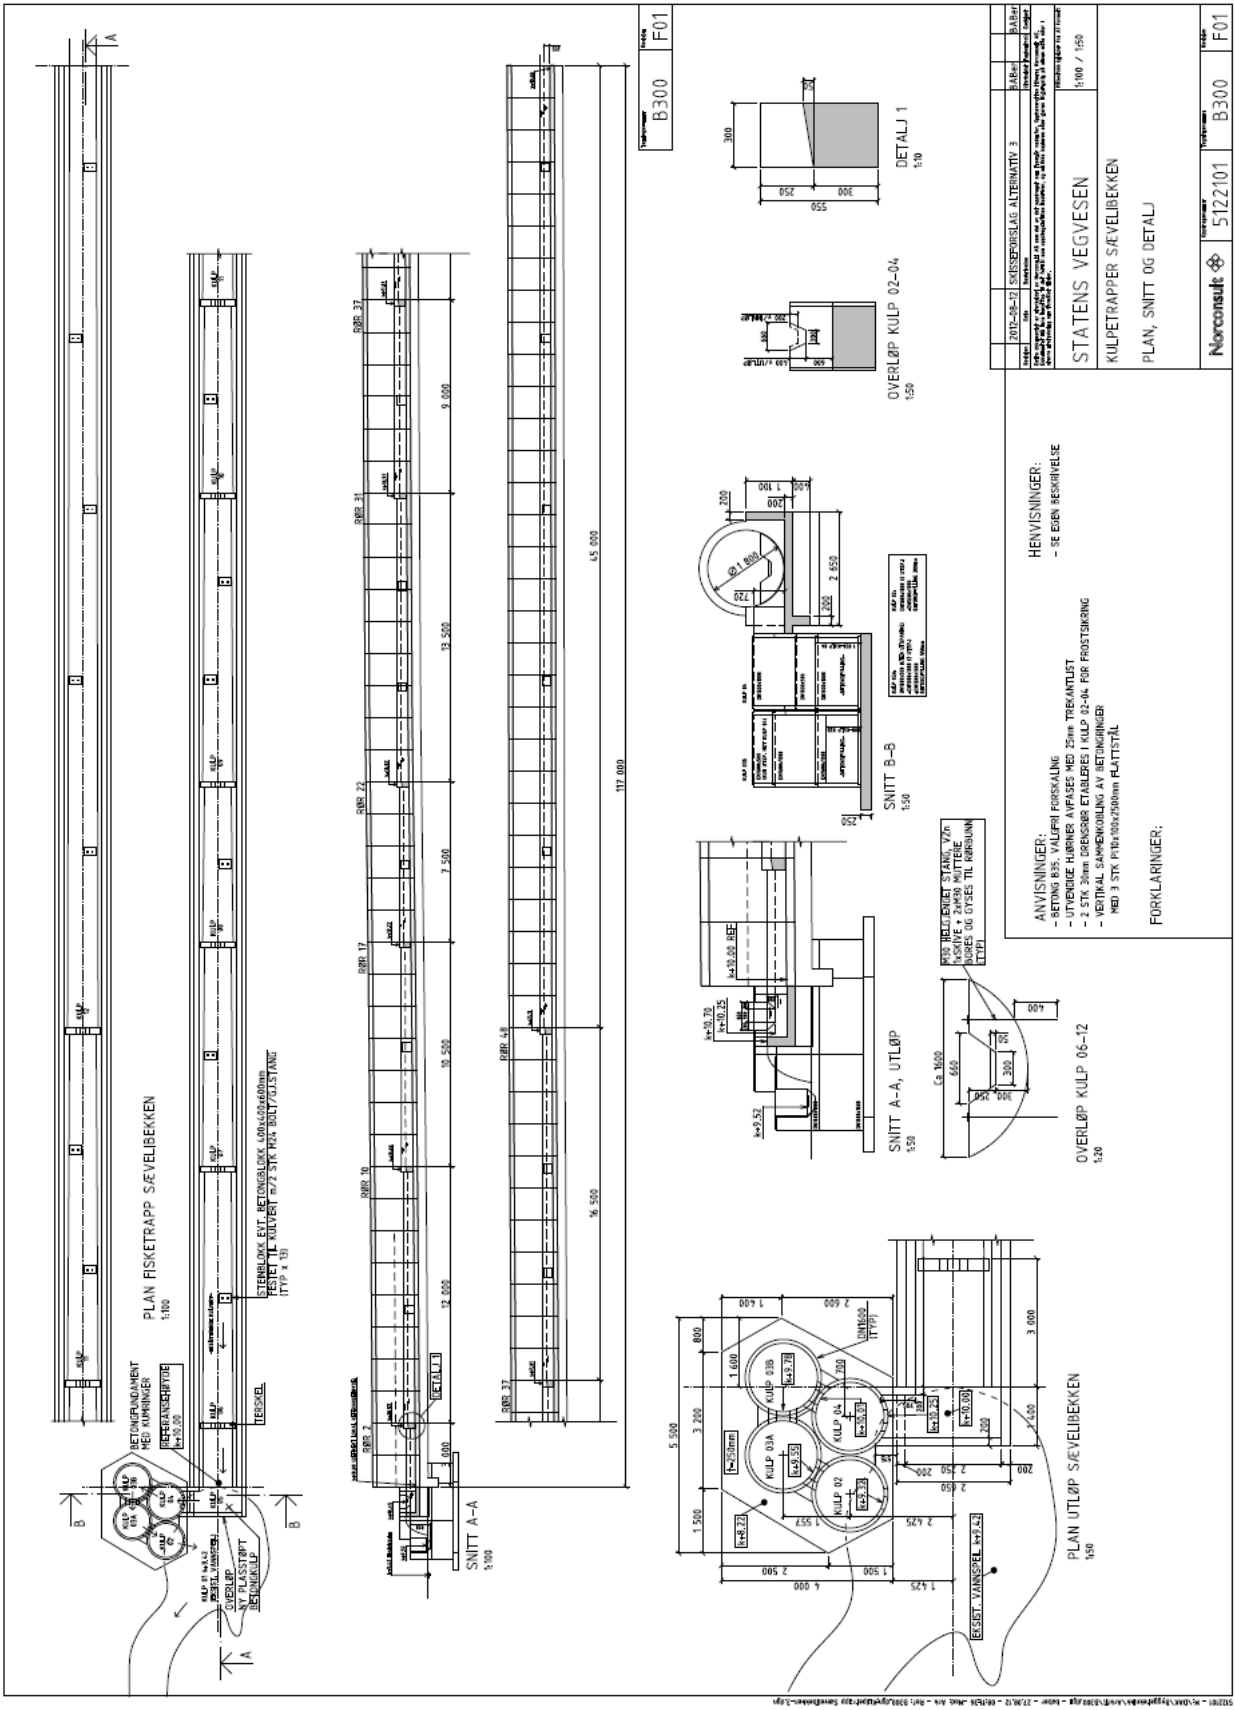
Fig. 37. Skisseforslag for utbedring av vandringshinderet i Sævelibekken (Illustrasjon: Norconsult).

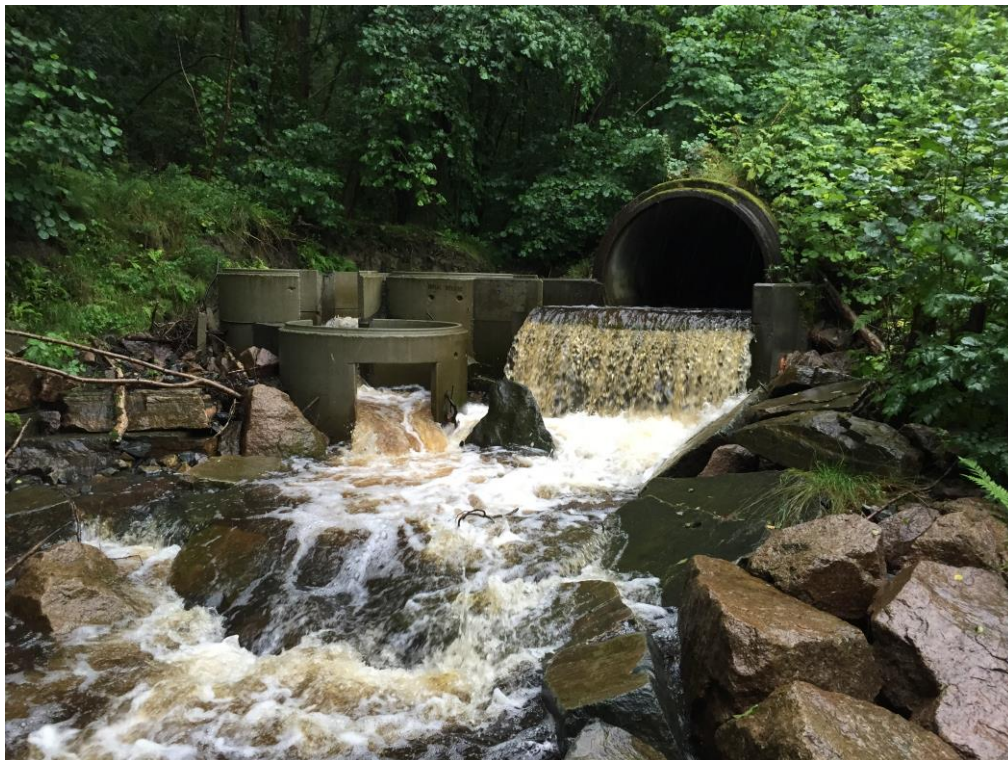
Fig. 43. Betongringer med åpen kant ble montert nedstrøms utløpet i Sævelibekken. God kulp nedstrøms den nederste ringen. Utbedringen har resultert i gode vandringsforhold for fisk gjennom kulverten (Foto: Paul Ridola).

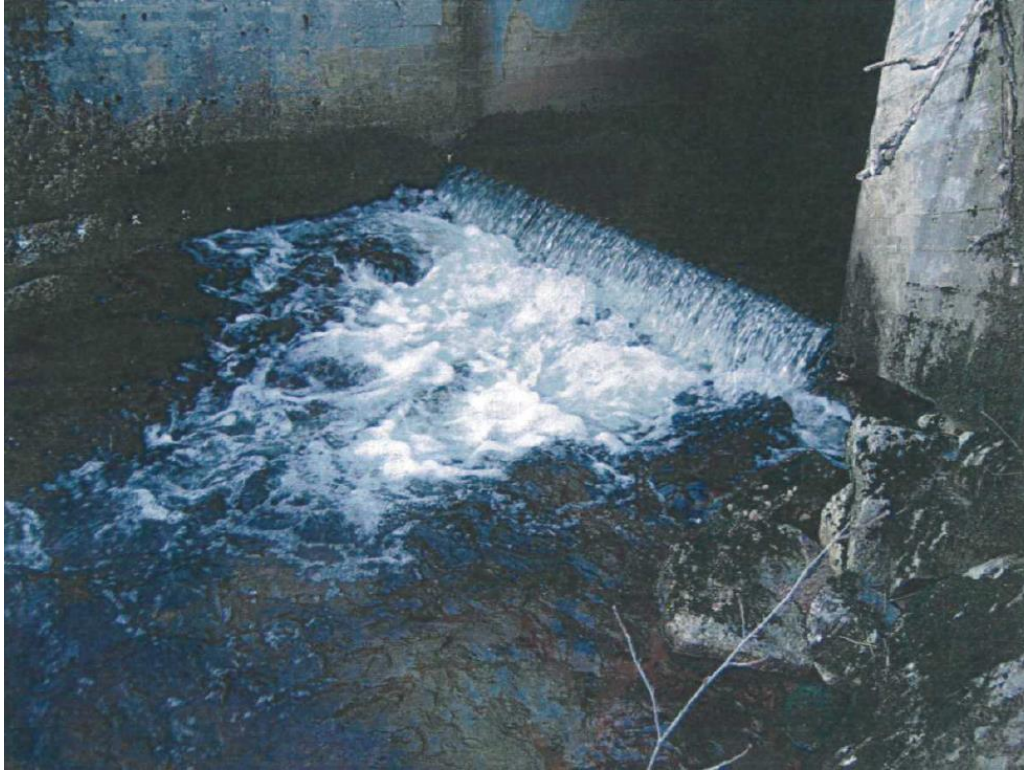
Fig. 45. Spranget ved utløpet av kulverten i Breibekk (Foto: Alf Magne Midtbø Versland).

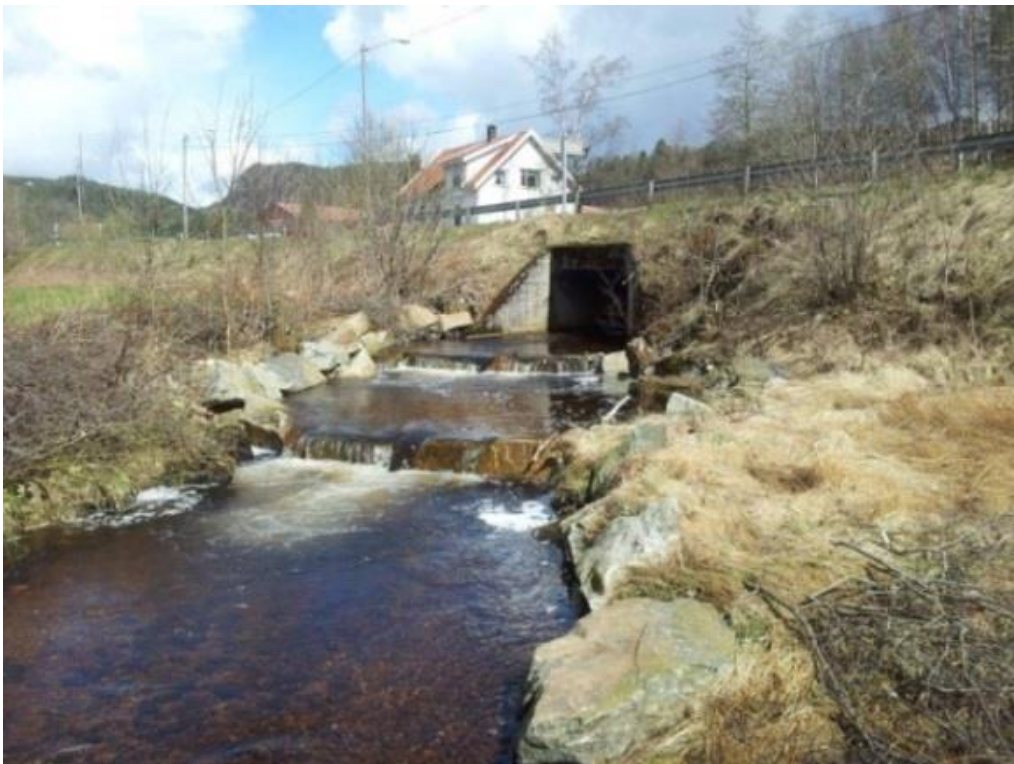
Fig. 46. To terskler er bygget nedstrøms kulvertutløpet i Breibekk. Terskelen nærmest kulverten hever vannspeilet slik at spranget fra utløpet av kulverten er fjernet (Foto: Steinar Ånesland).

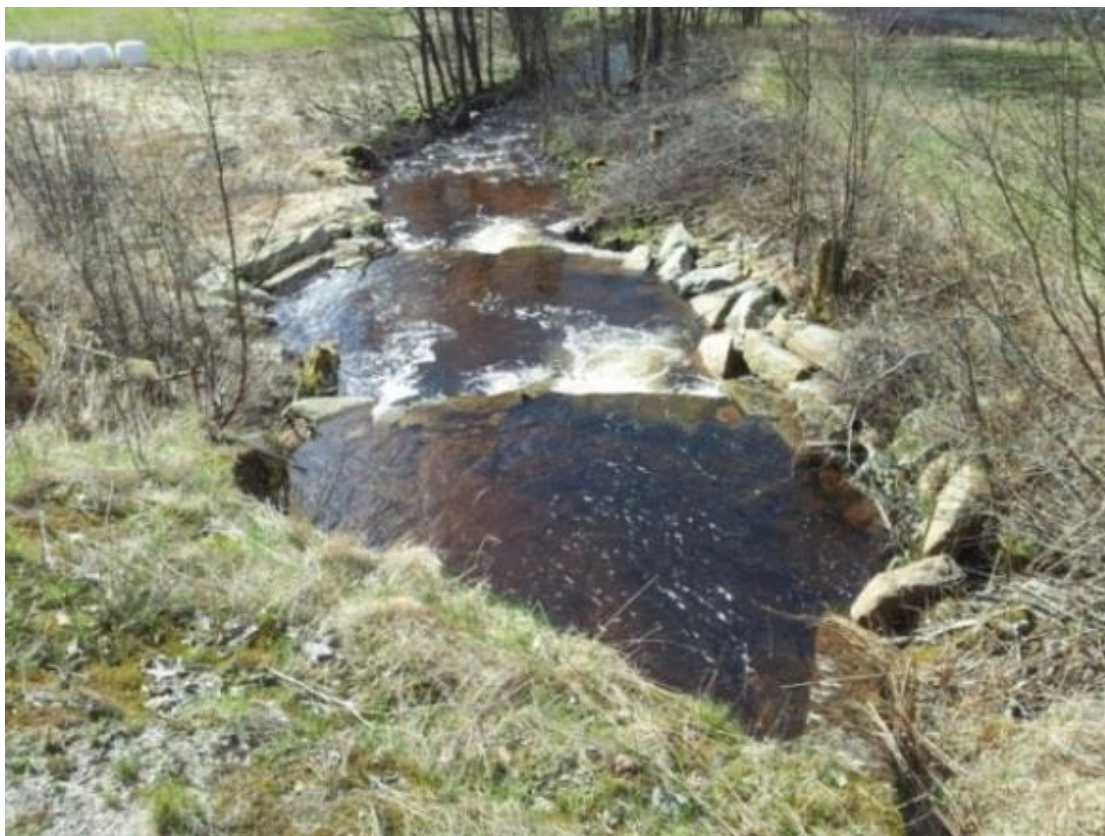
Fig. 47. To terskler satt opp nedstrøms kulvertutløpet. Dette har hevet vannspeilet og ført til gode vandringsforhold for fisk gjennom kulverten (Foto: Steinar Ånesland).

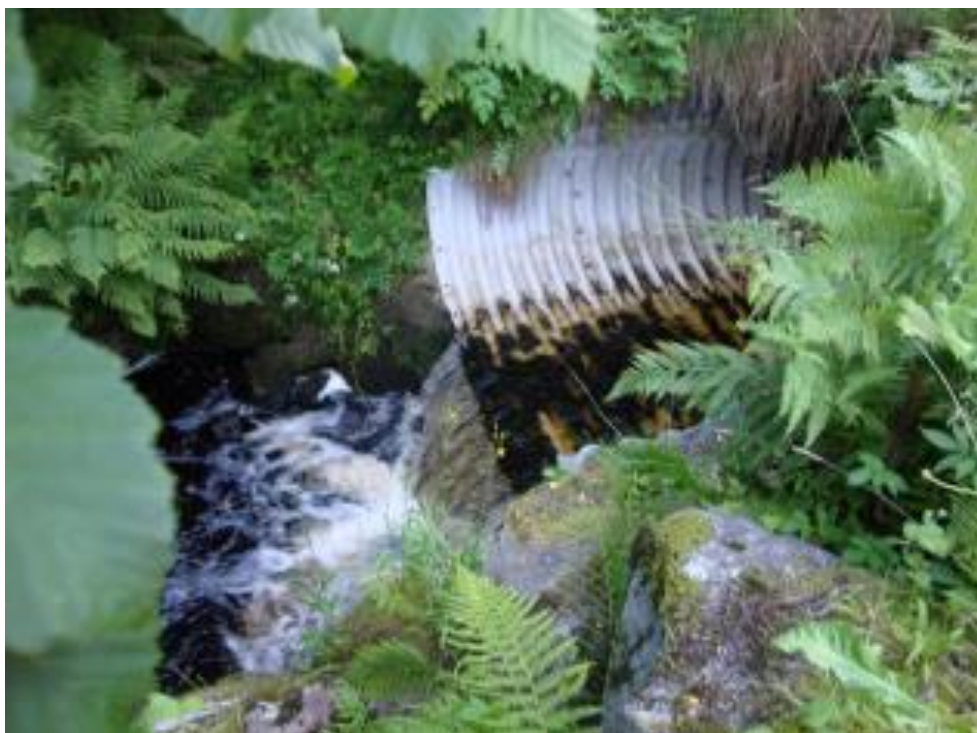
Fig. 48. Høyt fall ved kulvertutløpet utgjør betydelig vandringshinder for fisk (Foto: Statens vegvesen Region midt).

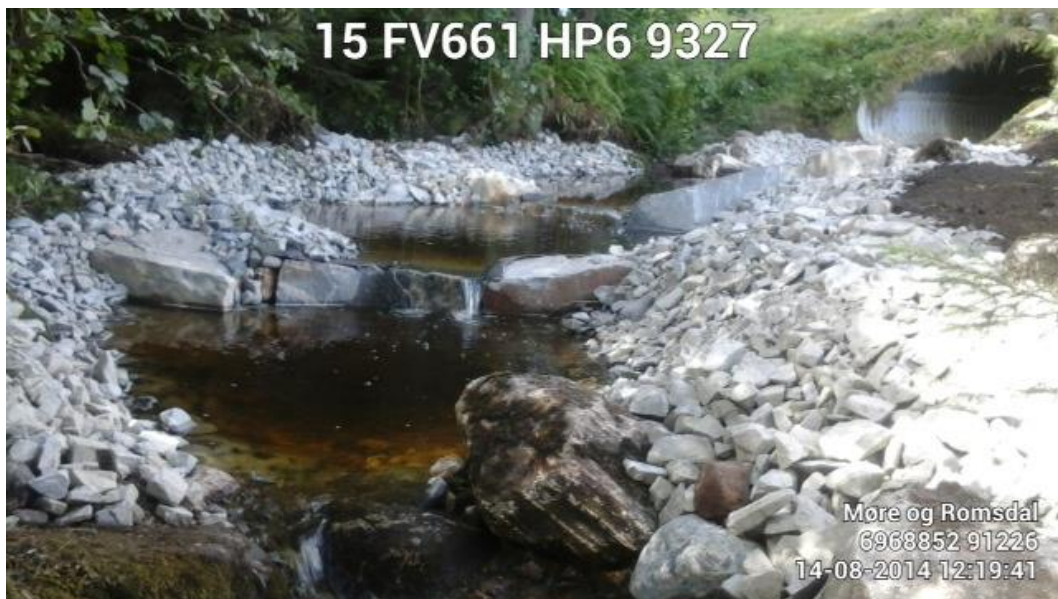
Fig. 50. Tre terskler er anlagt nedstrøms kulvertutløpet i Stokkelandsløken. Vannspeilet står inn i kulverten. Sprengstein er brukt som erosjonsikring langs sidene (Foto: Statens vegvesen Region midt).

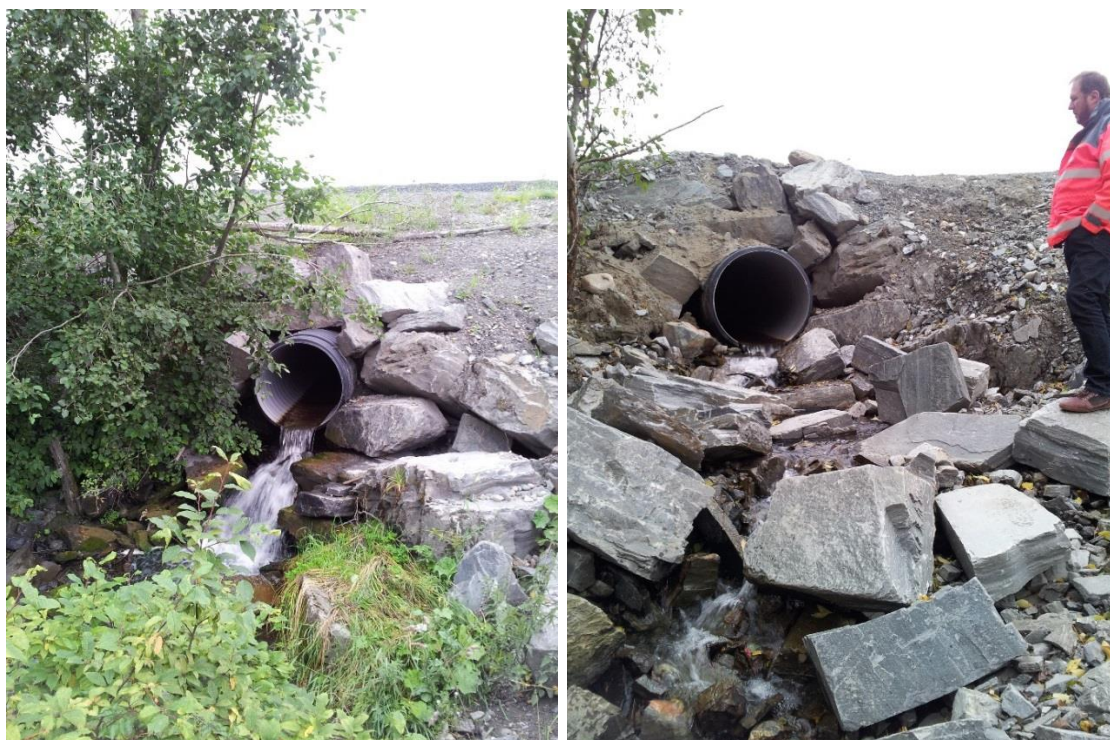
Fig. 51. Høyt sprang ved utløpet av kulverten og mye stein nedstrøms kulvertutløpet hindrer for fiskeoppgang (Foto: Statens vegvesen Region Midt).

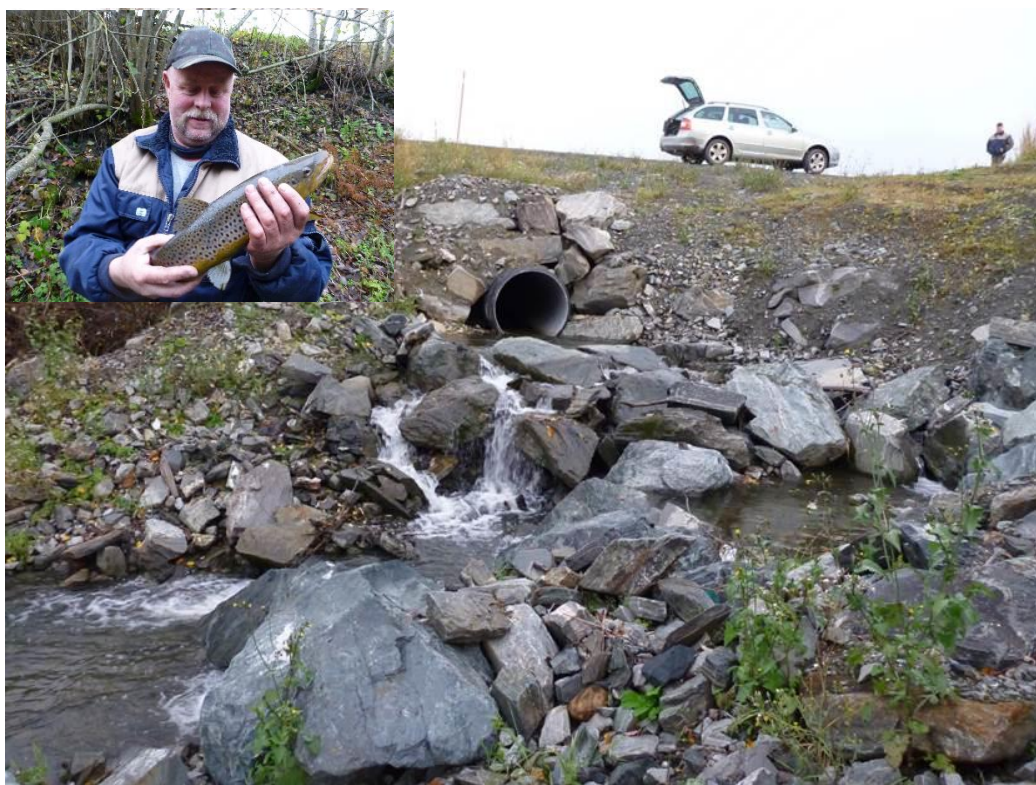
Fig. 52. Terskel anlagt nedstrøms kulvertutløpet i Follobekken. Spranget ved utløpet er fjernet og vannspeilet står inn i kulverten. Innfelt bilde viser en fornøyd grunneier med gyteklar sjørret som ble fanget oppstrøms kulverten etter utbedringen (Foto: Anton Rikstad).

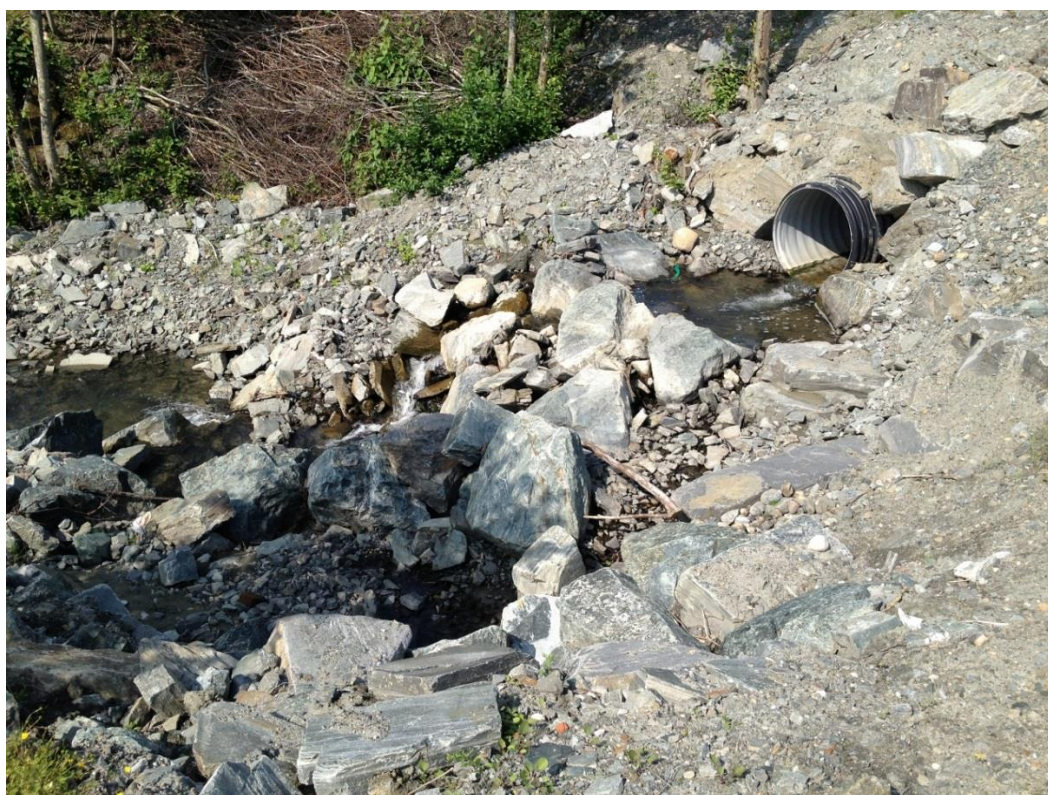
Fig. 53. Terskel med fiskerenne nedstrøms kulvertutløpet i Follobekken (Foto: Anton Rikstad).

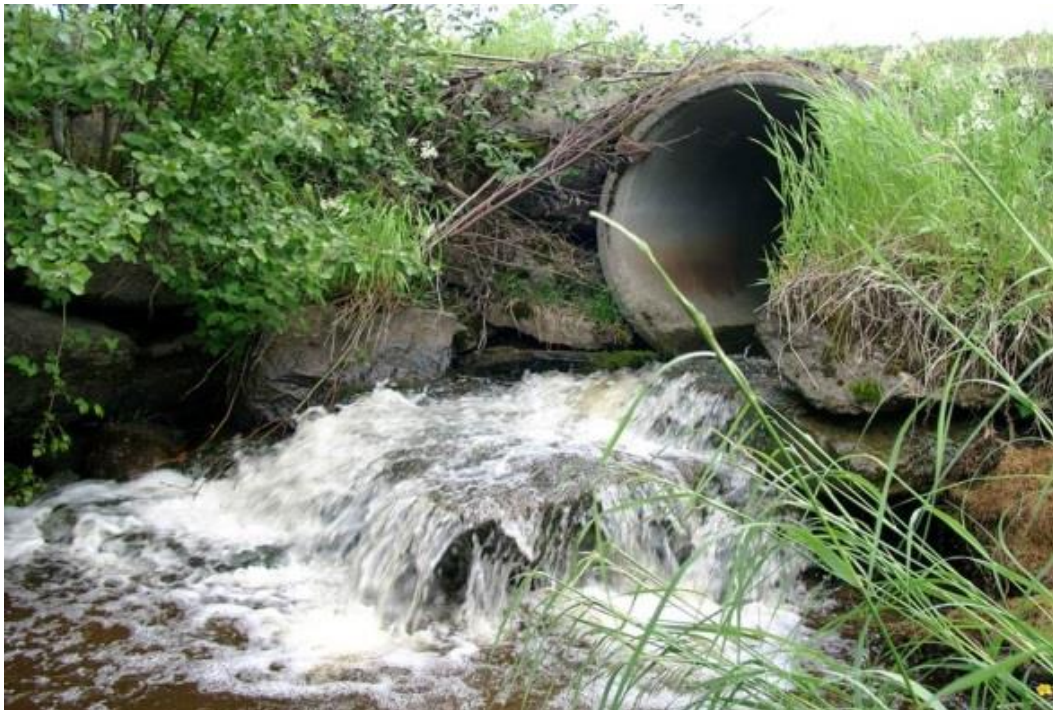
Fig. 54. Høyt fall og stein ved utløpet hindrer for fiskeoppgang gjennom kulverten i Hamremselva (Foto: Statens vegvesen Region midt).

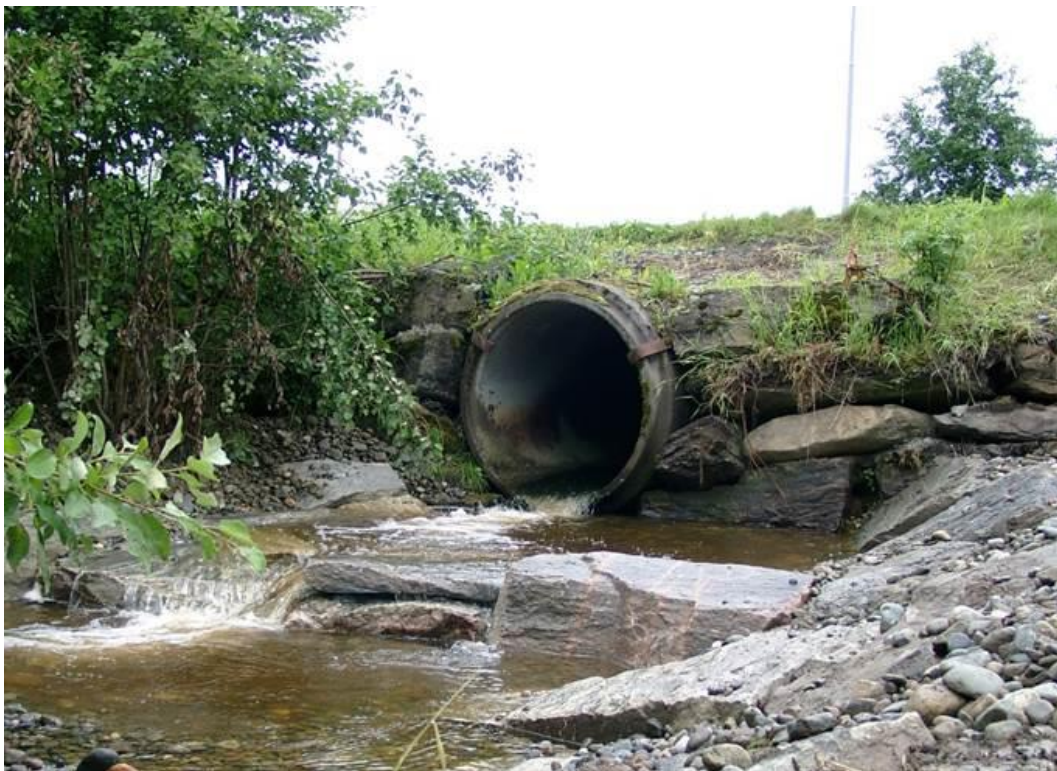
Fig. 56. Terskelen anlagt nedstrøms kulverten i Hamremselva har bidratt til hevet vannspeil og redusert spranget ved utløpet av kulverten (Foto: Statens vegvesen Region midt).

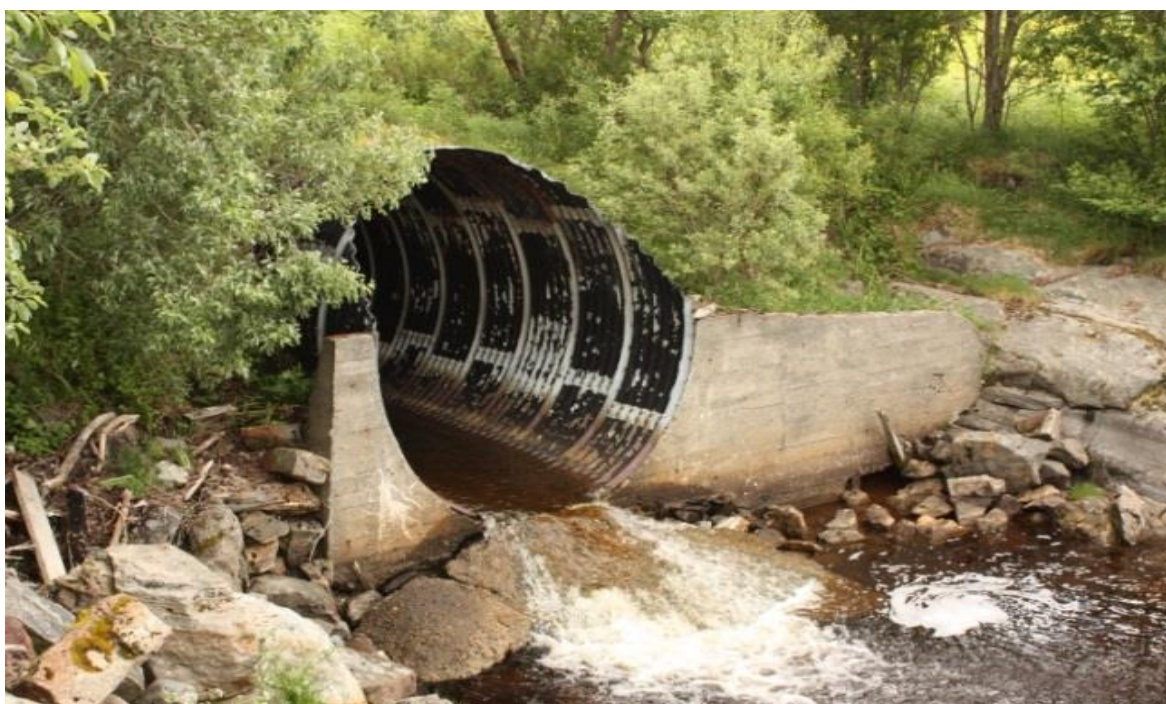
Fig. 57. Stort fall og støpt betongsåle ved utløpet i Ulvangselva (Foto: Lars Aage Gade-Sørensen).

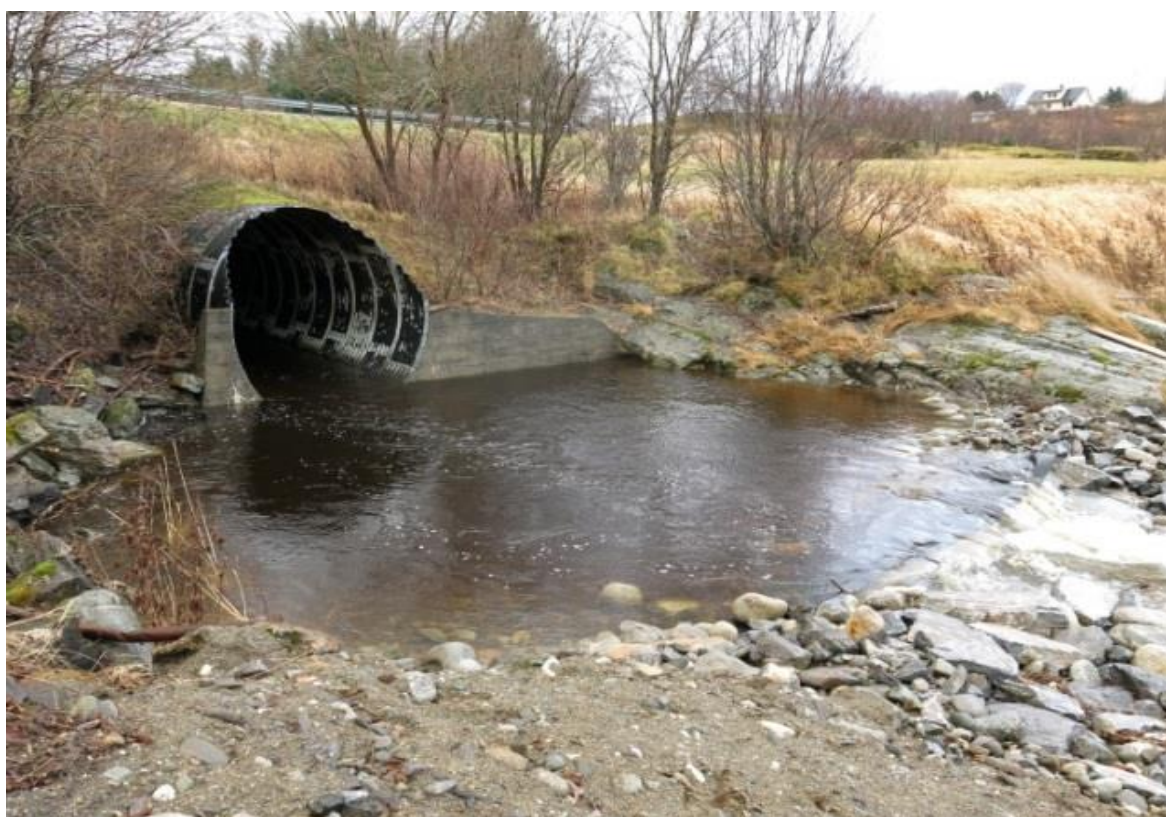
Fig. 58. Terskel er bygget på brekket slik at vannspeilet er hevet og står inn i kulverten. Gode vandingsforhold for fisk (Foto: Lars Aage Gade-Sørensen).

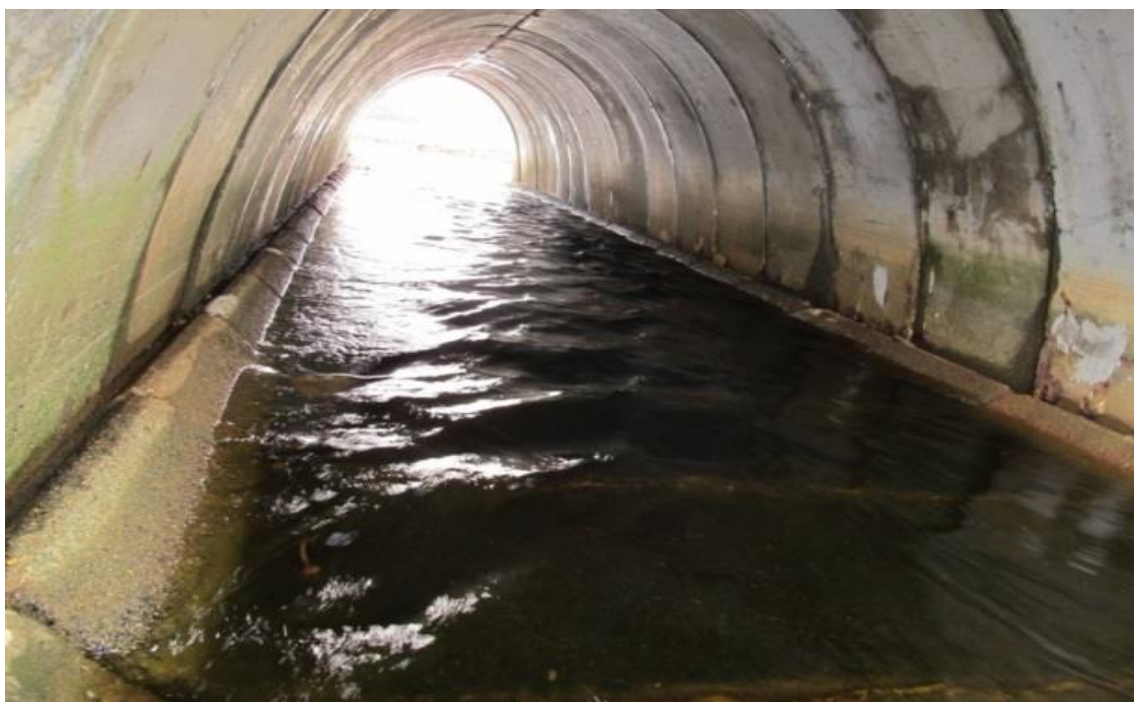
Fig. 59. Kulvert med flat bunn og høy hastighet på vannet gjennom kulverten (Foto: Øyvind Haugland).

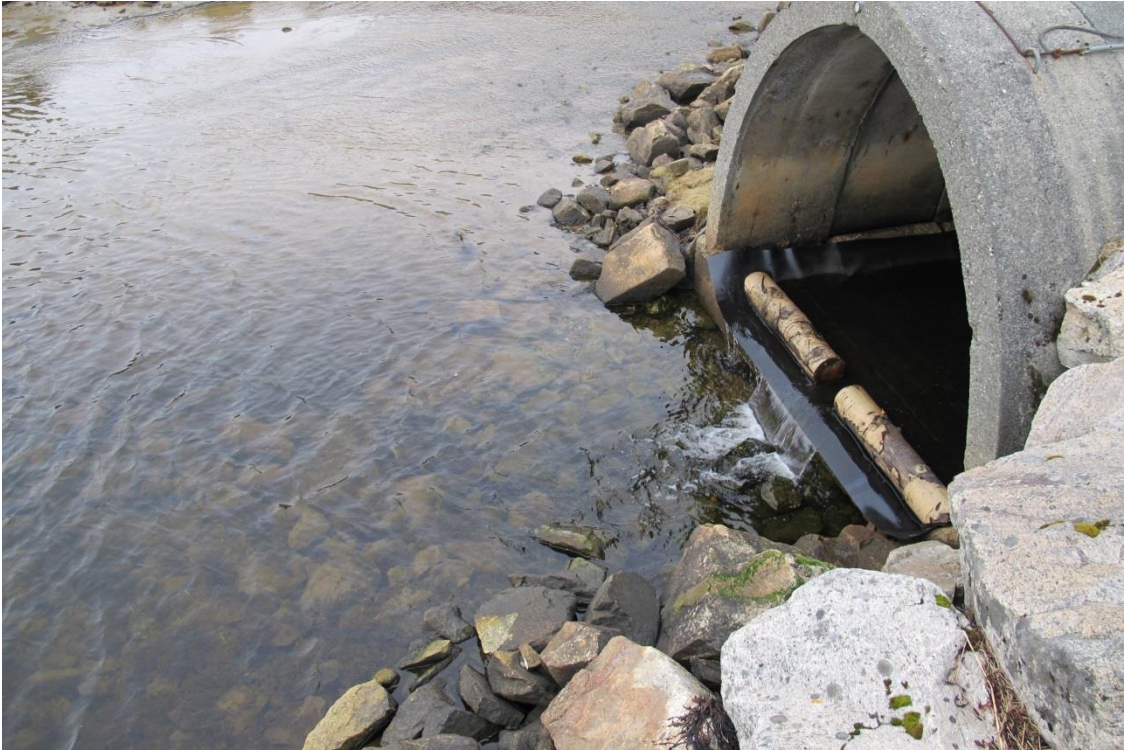
Fig. 60. Ospestokker er montert ved utløpet og inni kulverten. På flo står vannet inn i kulverten. Bildet er tatt på fjære sjø. Forsterket med duk ved utløpet (Foto: Øyvind Haugland).

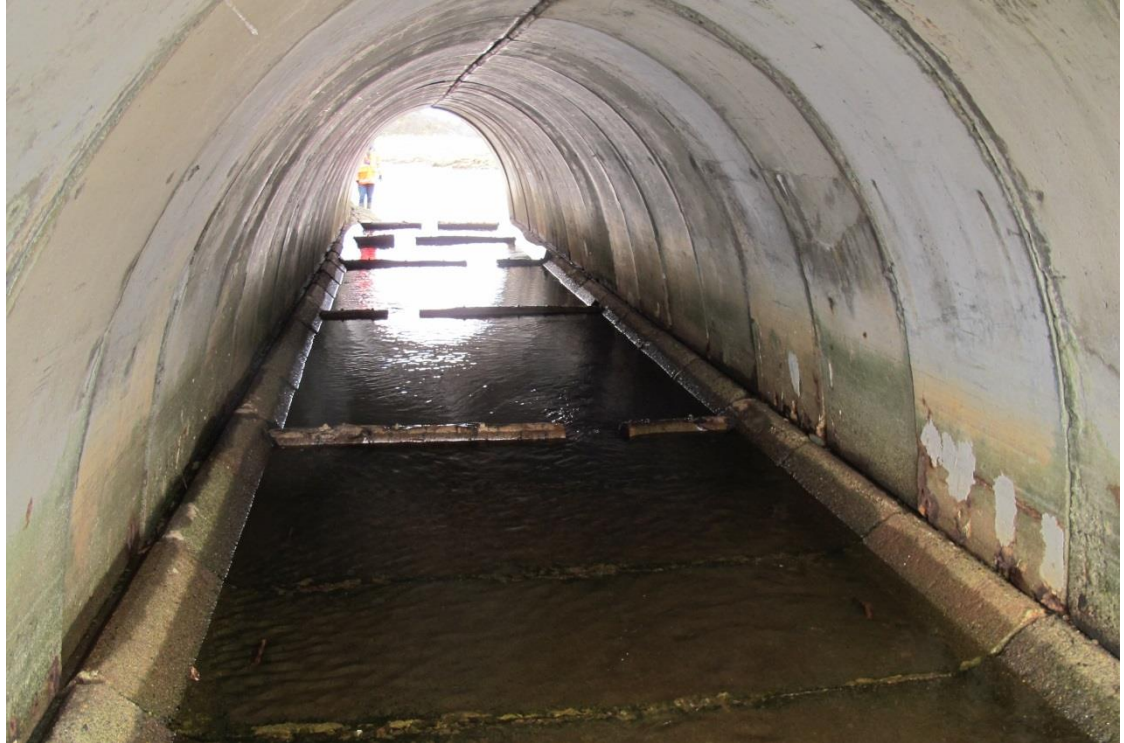
Fig. 61. Ospestokkene bremser vannhastigheten inne i kulverten og gjør oppvandringen for fisk lettere. Bildet er tatt på fjære og ved lav vannføring (Foto: Øyvind Haugland).

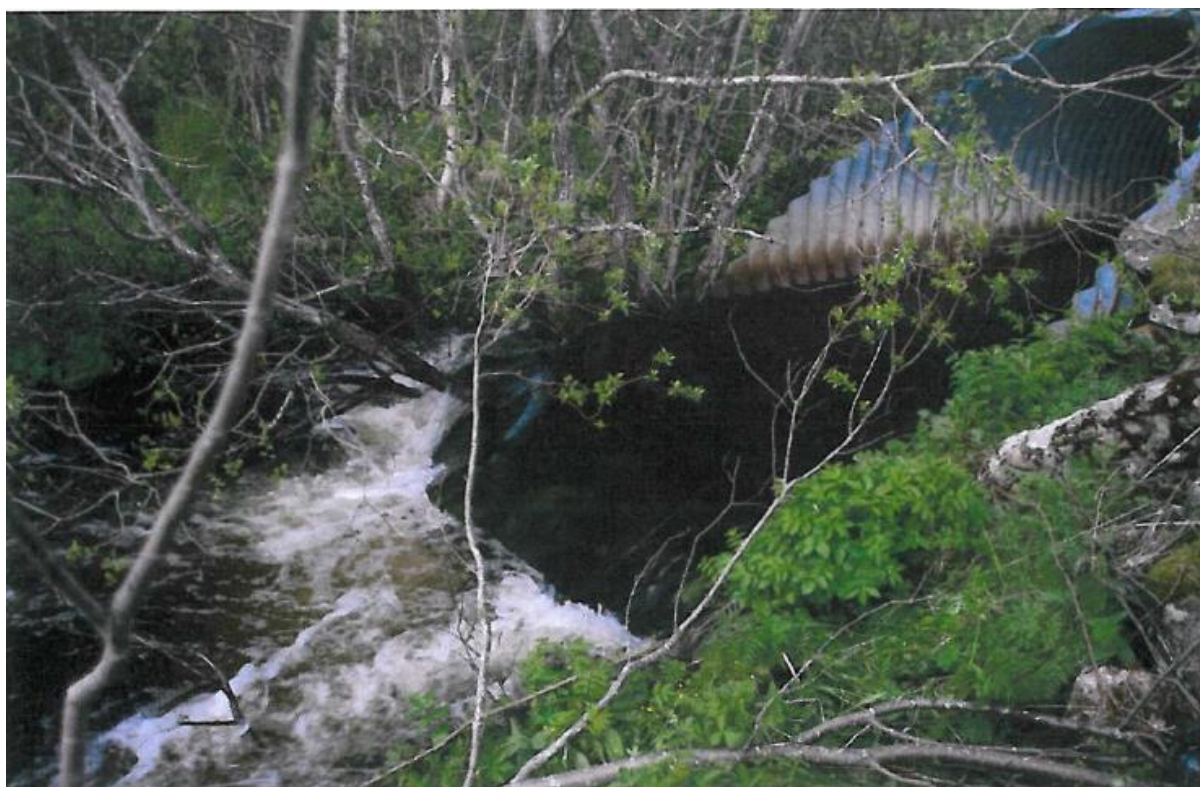
Fig. 62. Fall ved utløpet av svalbardrøret i Vågeelva (Foto: Kenneth Fox).

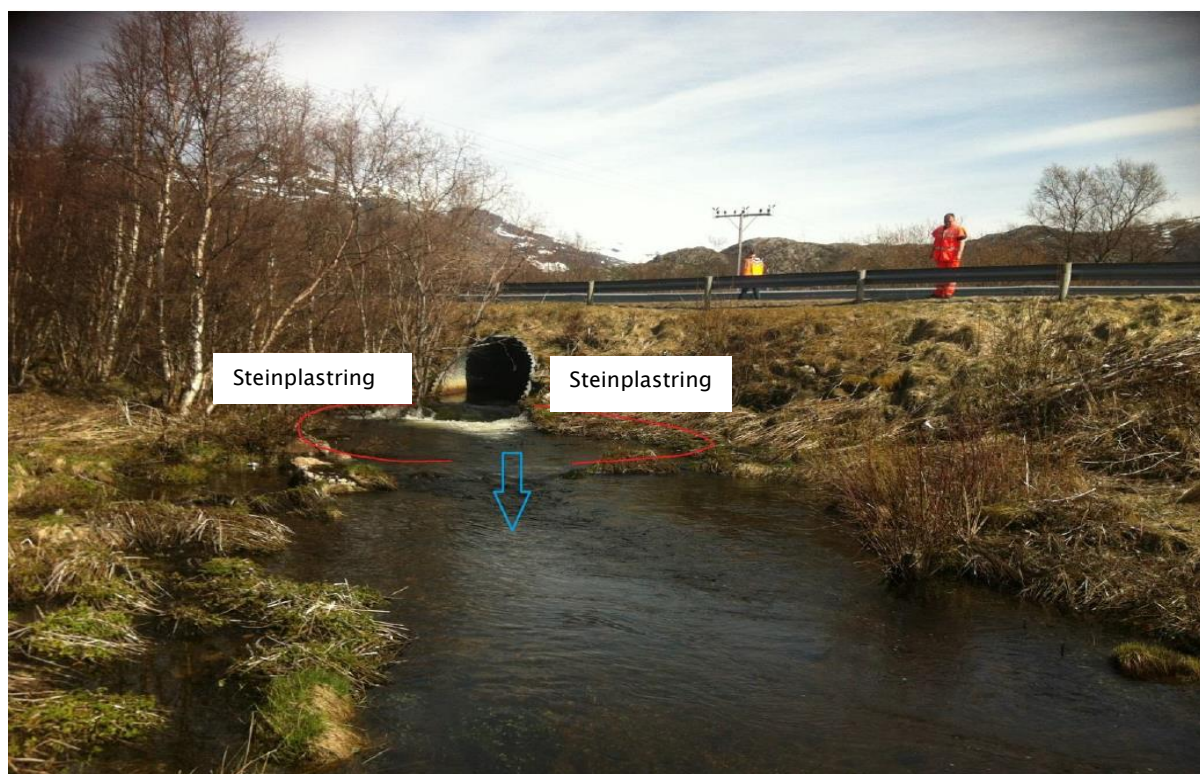
Fig. 63. Nedstrøms kulverten i Vågeelva. Terskelen foreslås anlegges på naturlig elveterskel/brekk. Røde linjer indikerer plassering på steinplastringen og pilen viser hvor åpningen i terskelen skal plasseres (Illustrasjon: Kenneth Fox).

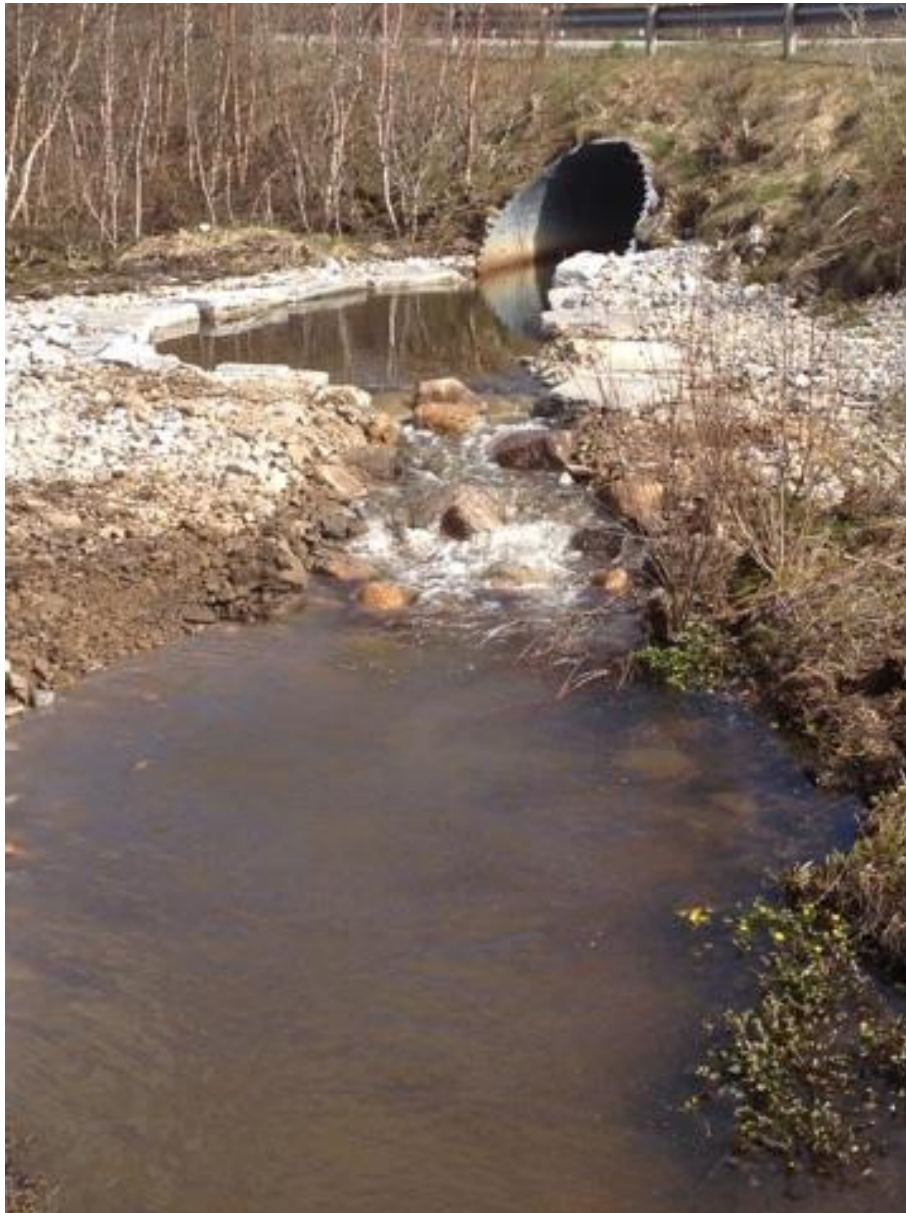
Fig. 64. Solid steinplastring langs sidene og terskel etablert på brekket. Vannspeilet står inn i kulverten og resulterer i gode vandringsforhold for fisk. I fiskerennen opp til terskelbassenget er steiner strategisk plassert med hensikt å bryte vannstrengen og lette vandringen for fisk opp i bassenget (Foto: Kenneth Fox).

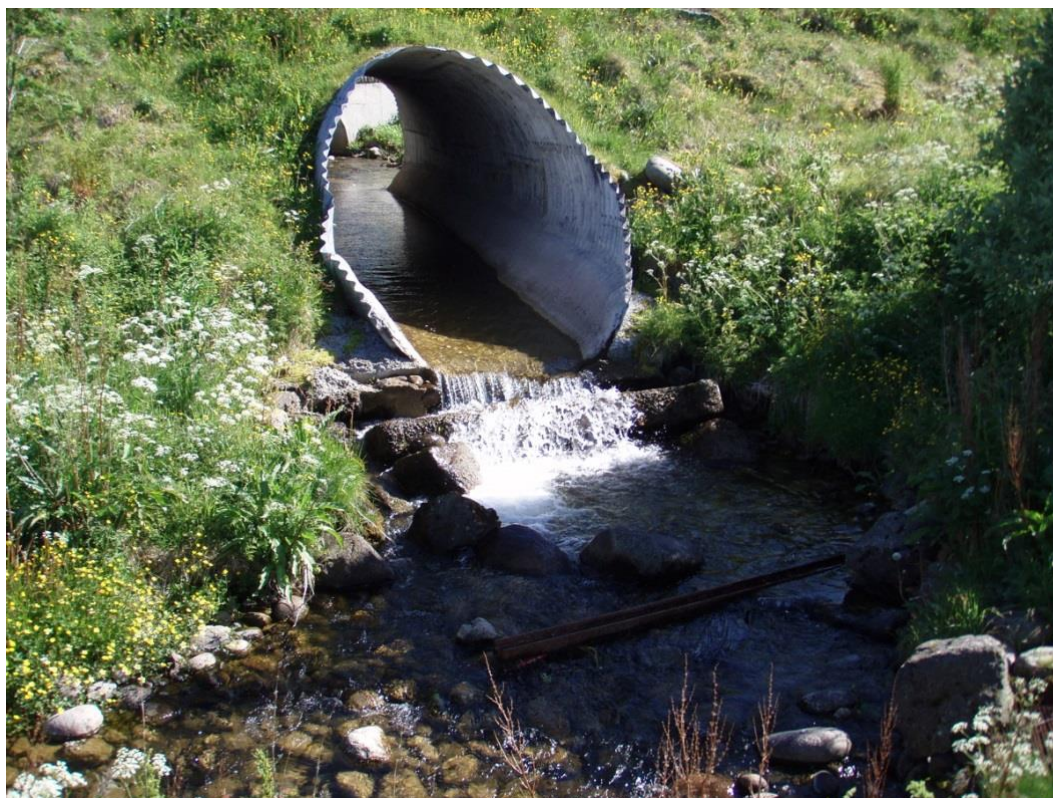
Fig. 67. Høyt sprang ved utløpet av kulverten i Nykvågvasdraget (Foto: Knut Aune Hoseth).

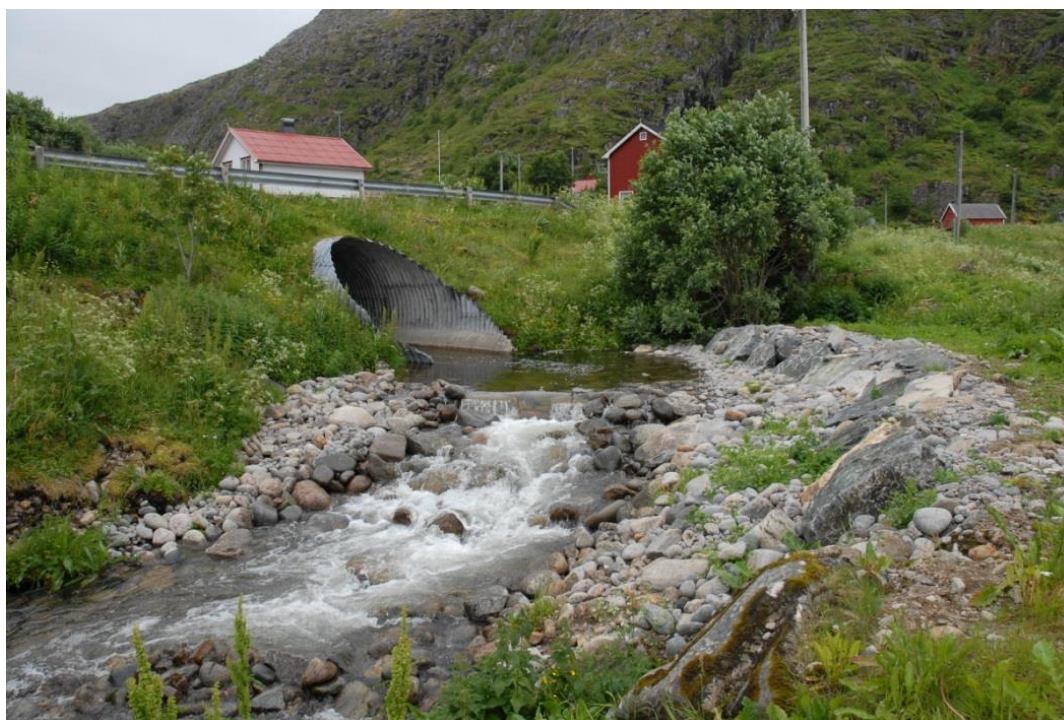
Fig. 68. Terskel anlagt nedstrøms kulvertutløpet gjør at vannspeilet står inn i kulverten og letter vandringen for fisk (Foto: NVE Region nord).

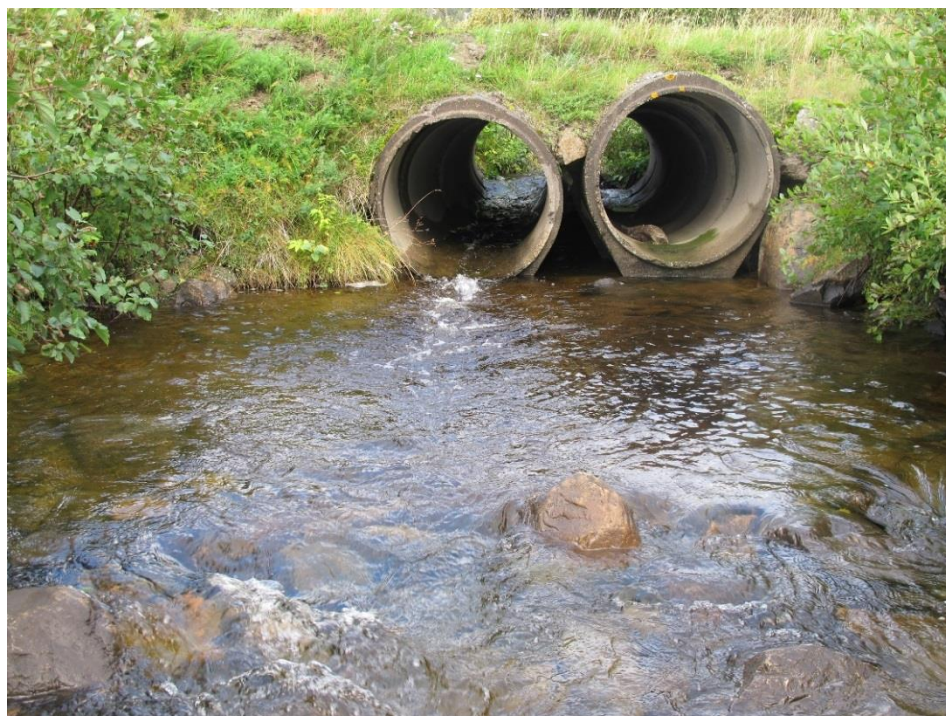
Fig. 69. To betongrør som ligger høyt i fyllingen og utgjør et betydelig vandringshinder for fisk. Vannstrømmen har erodert bort støttemasser under kulvertene (Foto: Øyvind Haugland).
