Frie fiskeveger

Utbedring av vandringshinder for fisk

STATENS VEGVESENS RAPPORTER

Nr. 459

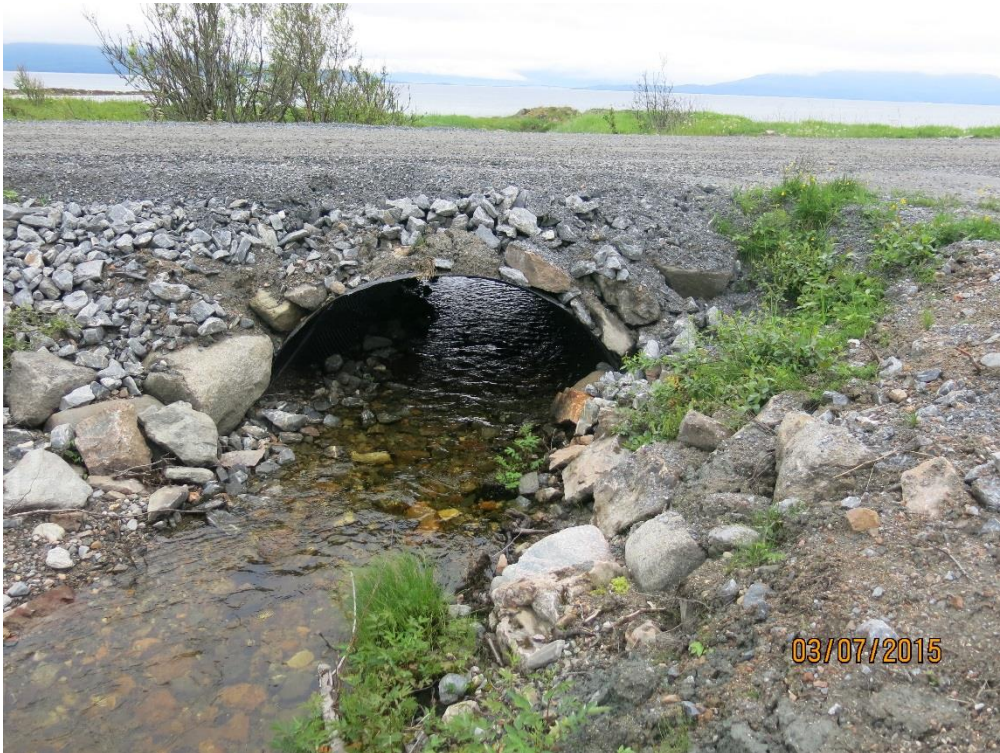
Fig. 70. I elv fra Skatvikvatnet er det anlagt en hvelvkulvert, et rør uten bunn. Den naturlige elvebunnen er bevart og det er gode vandringsforhold for fisk gjennom hvelvkulverten (Foto: Lars Aage Gade-Sørensen).

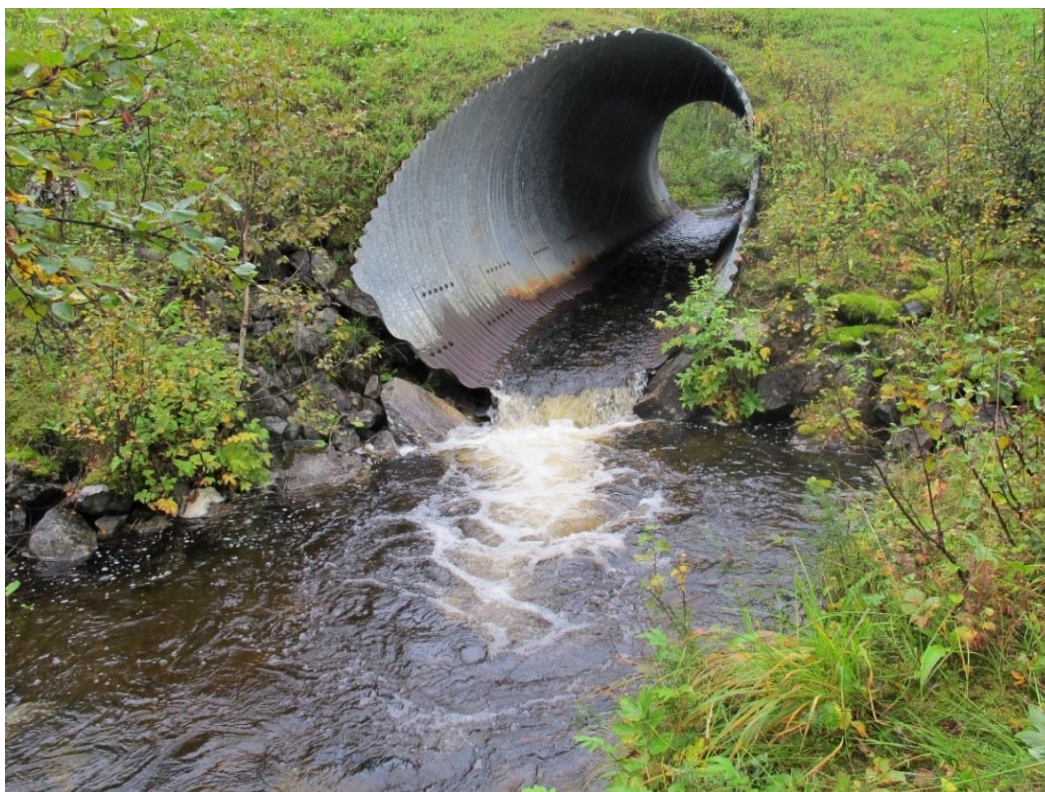
Fig. 72. Sterk strøm og sprang ved utløpet av svalbardrøret i Tenna (Foto: Øyvind Haugland).

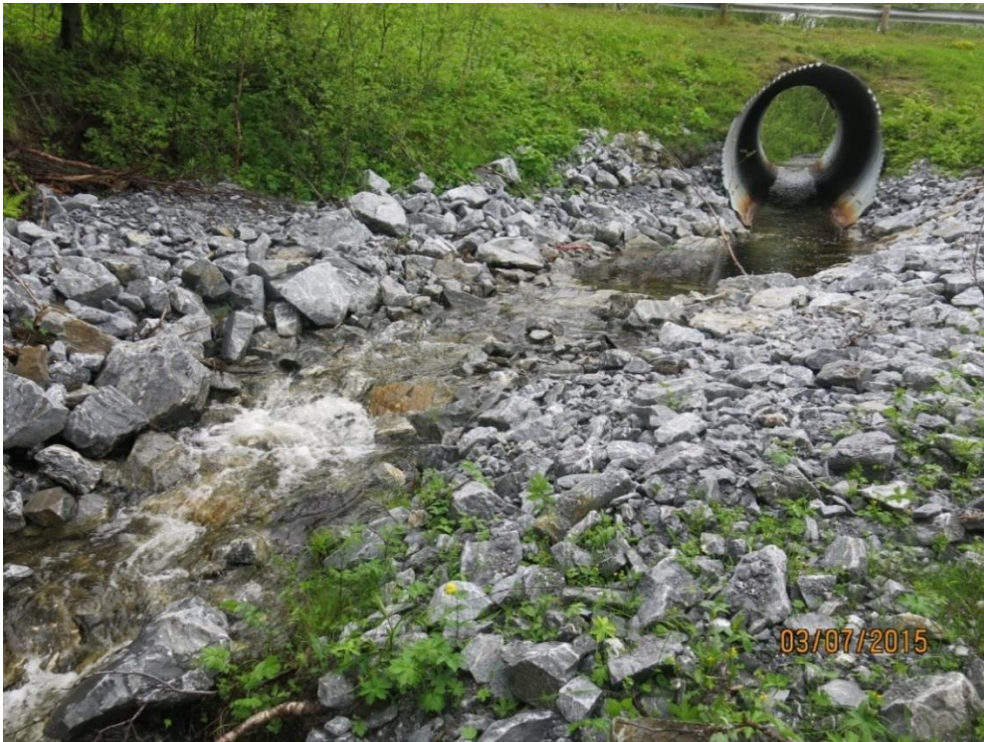
Fig. 74. Nedstrøms kulverten i Tenna er det anlagt terskel. Dette har resultert i hevet vannspeil og fallet ved utløpet er eliminert. God erosjonssikring langs sidene (Foto: Lars Aage Gade-Sørensen).

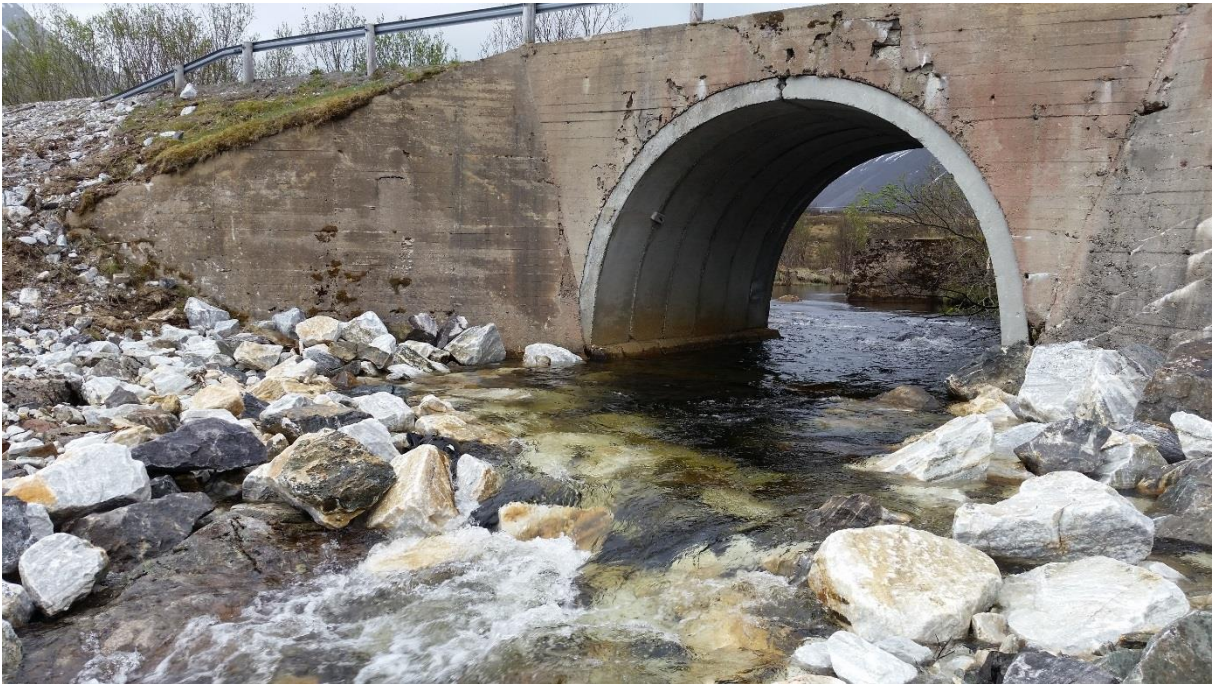
Fig. 77. Terskel anlagt nedstrøms utløpet i kulverten. Etter utbedringen står vannspeilet nå inn i kulverten, redusert vannhastighet og gode forhold fiskevandring (Foto: Øyvind Haugland).

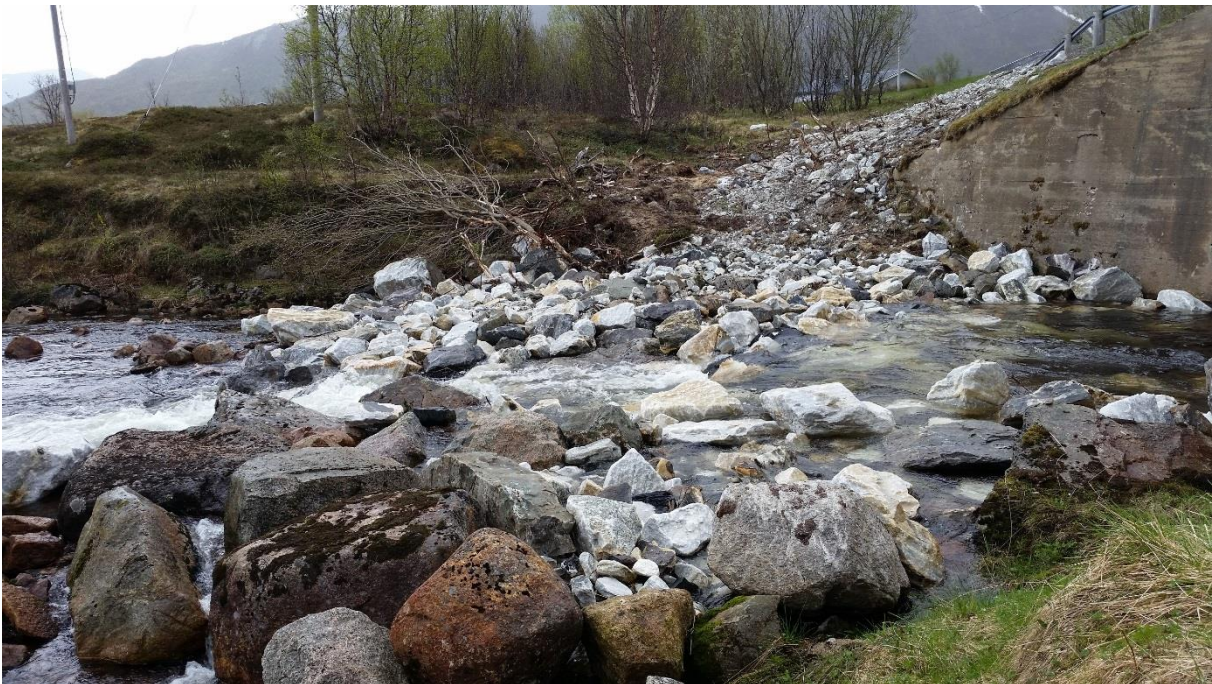
Fig. 78. God og solid terskel med anlagt fiskerenne midt i terskelkonstruksjonen. God erosjonssikring med kraftig sprengstein langs sidene (Foto: Øyvind Haugland).
