Erfaringsrapport Bjørvika

Bygging av gateanlegg i Oslo bysentrum

STATENS VEGVESENS RAPPORTER

Nr. 525

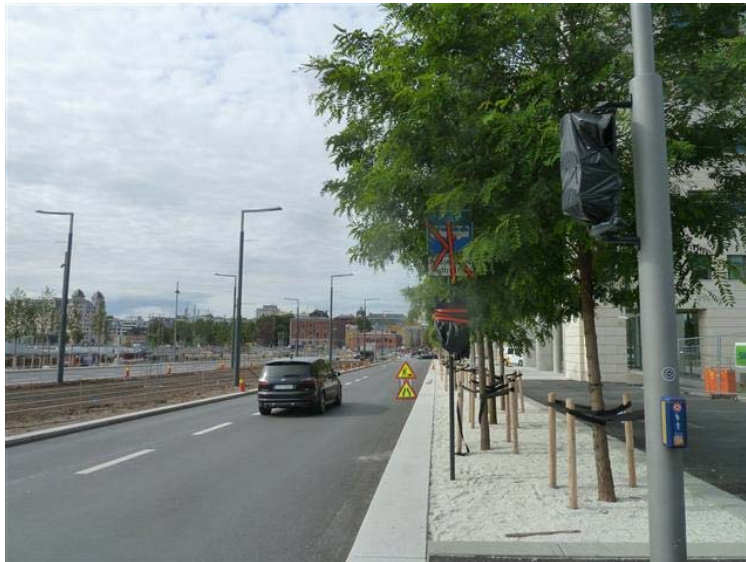
Figur 4-3 Trærne skuler skiltet og sikten er dermed for dårlig. Trærne er plassert i forhold til skilt slik at det skal bli minst mulig konflikt. Likevel må det beregnes noe beskjæring allerede de første årene. Etter noen år vil krona kunne bygges opp til å komme over skilthøyde.

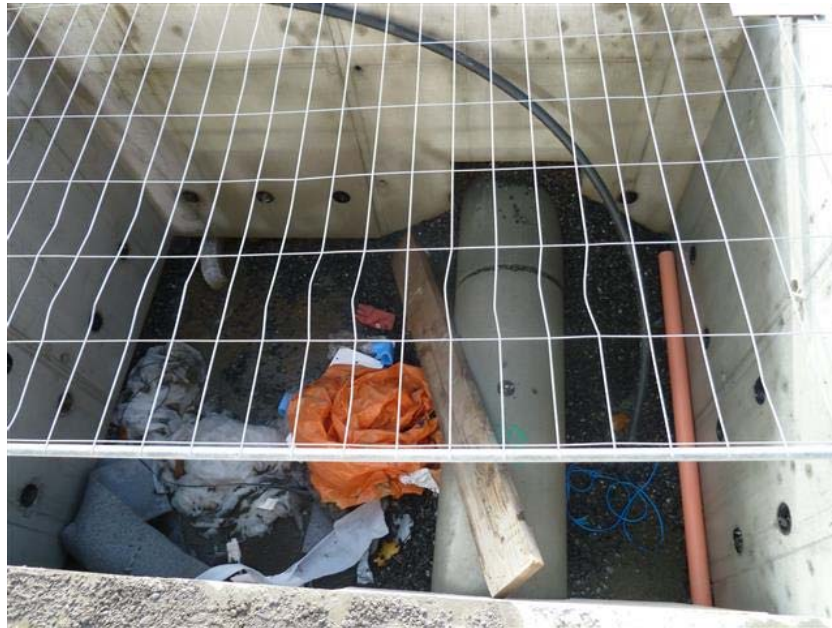
Figur 4-17 Rot og søppel i plantekasser både før og etter fylling med jord var en utfordring. Tomme plantekasser må sikres slik at ingen faller ned i kassene.

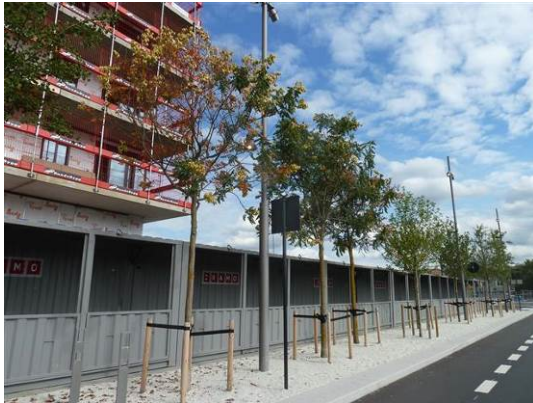
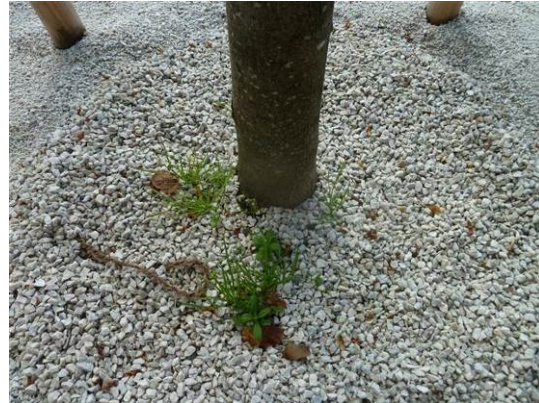
Reinhold av grusdekke kunne med fordel vært spesifisert i kontrakten siden det avviker noe fra reinhold av granittdekker. Det kommer en del ugras rundt trærne, og det kunne vært beskrevet klarere hvem som har ansvaret for å fjerne ugraset under etableringsskjøtselsperioden.

Figur 4-22 Hvit grus i plantefeltene. Reinhold av grusen i skjøtselsperioden kunne vært klarere beskrevet i kontrakten.

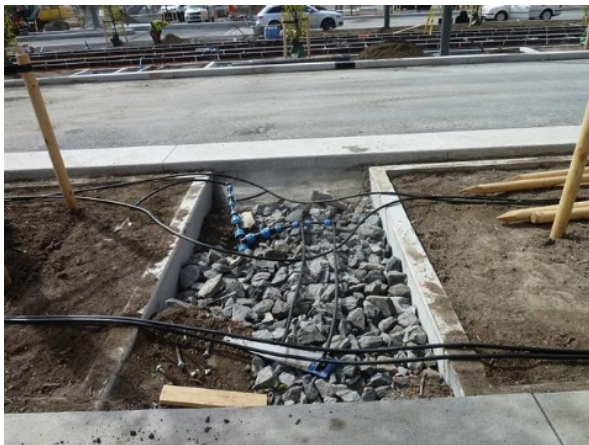
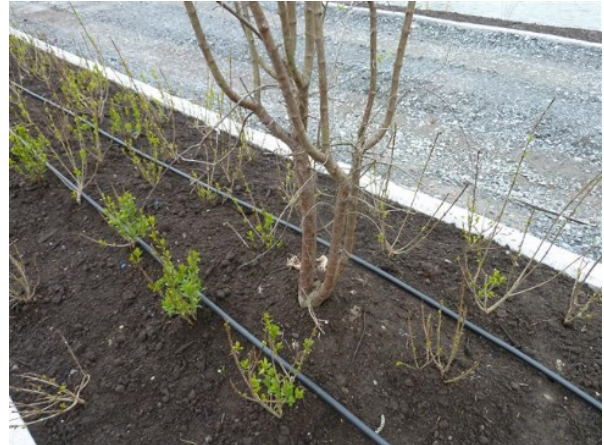
Vanningsanleggets dryppslanger var prosjektert relativt dypt nede i plantekassene. Dryppslangene ble i byggeperioden, etter vurderinger i prosjektet, lagt på overflaten av plantekassene. For vanntilførselen er nok den valgte løsningen bedre og anlegget er lettere å komme til for reparasjon. Men dersom det hyppig oppstår skade på anlegget i driftsperioden fordi det ligger utsatt til må man vurdere om det er bedre å legge det dypere i tilsvarende prosjekter.

Figur 4-24 Vanningsanlegget ble lagt på toppen av plantekassene (etter en revisjon i byggeperioden).

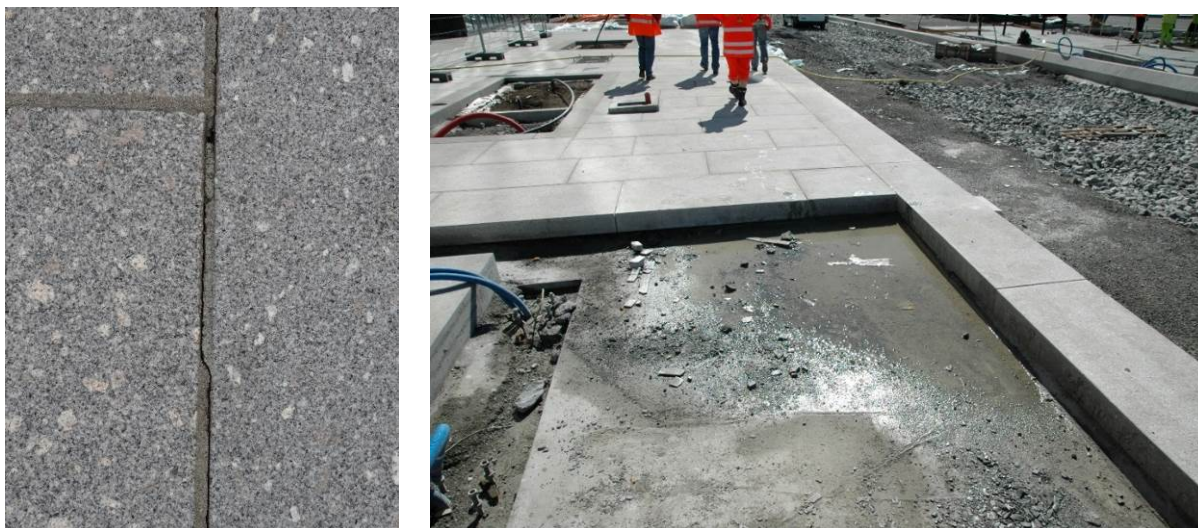
En slik utførelse er høyest problematisk i forhold til inntrengende vann, fuktighet eller kondens som alltid vil fins til tross bundne utførelse. Riss vil alltid forekomme i slike bundne belegninger, også på dette prosjektet. Et av hovedkravene til bærelag i bundne utførelse er permeabilitet. Stående vann vil føre til problemer i etterkant og kan svekke belegget. Håndtering av vannet i konstruksjonene er tilnærmet umulig. For å unngå stående vann, skal det brukes enten drencasfalt eller drencbetong i tilstrekkelig tykkelse. Drencasfalt har blitt brukt i mange tiår på tilsvarende prosjekter. Ved tilsvarende overbygninger med stein skal det alltid tas høyde for vann og fukt og et permeabelt bærelag etableres.

Figur 5-1 Riss i platebelegg fører til inntrengende vann og det blir stående vann i konstruksjonen hvis det ikke kan dreneres ut.

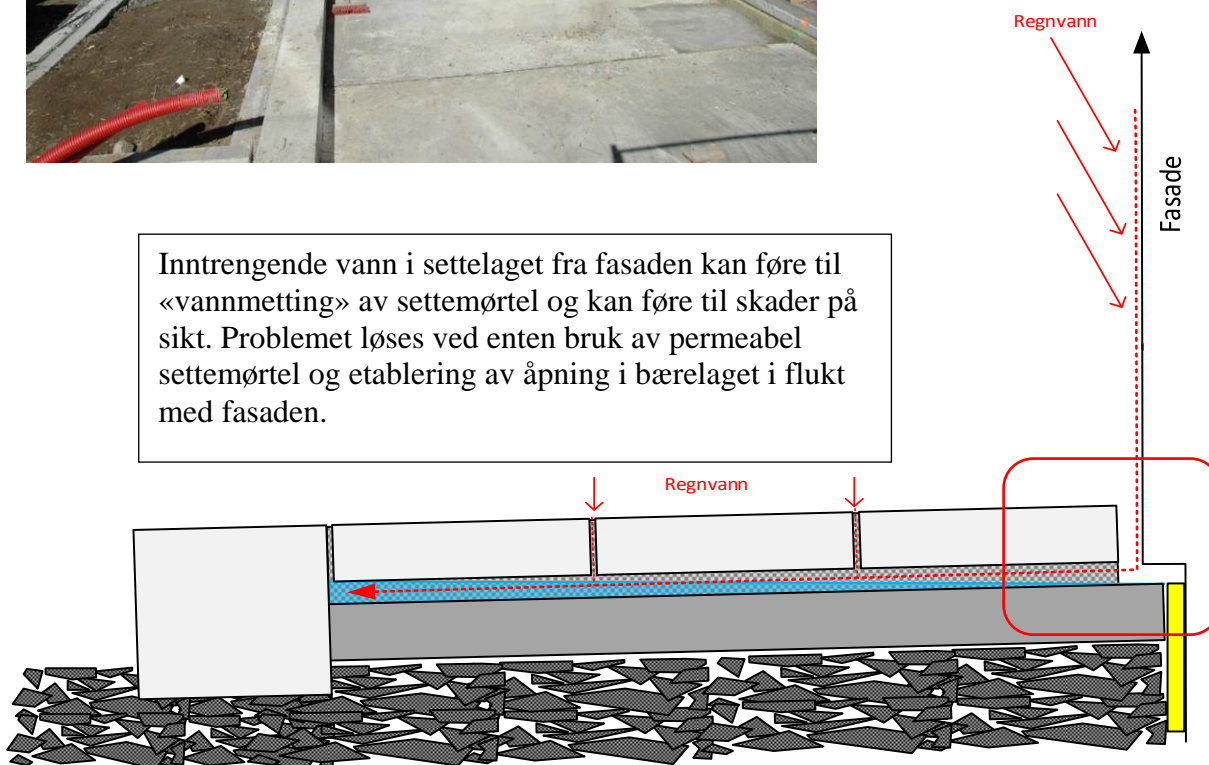
Figur 5-2 Inntrengende vann fra fasader og riss kan mette settemørtelen med vann.

Inntrengende vann i settelaget fra fasaden kan føre til «vannmetting» av settemørtel og kan føre til skader på sikt. Problemet løses ved enten bruk av permeabel settemørtel og etablering av åpning i bærelaget i flukt med fasaden.

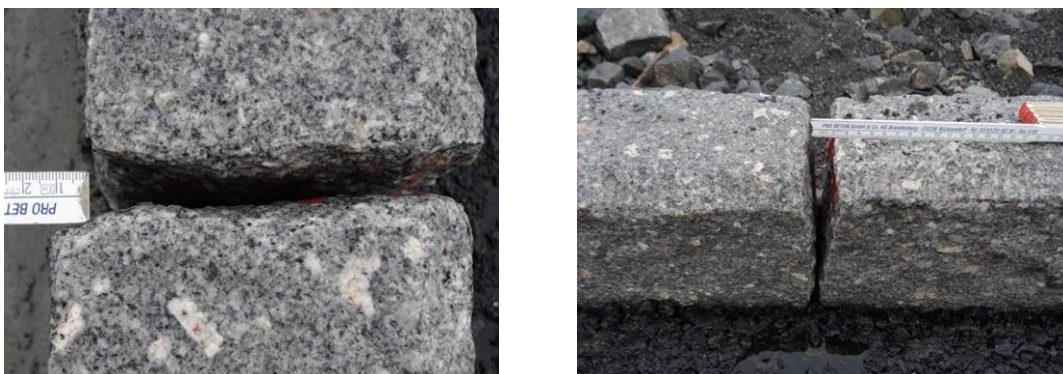
Det ble lagt råhogget kantstein mot tilgrensende områder der det var råhogget stein fra før. I spesiell beskrivelse var det henvist til gjeldende produktstandarden NS-EN 1343 og «Tillegg A» i NS 3420. Store deler av leveransen hadde avvik langt utenfor toleransene for bredde og vinkelretthet i forhold til disse kravene.

Dette resulterte i til dels store kilefuger til tross for krav om knassetting. Manglende sortering av stein med ulik bredde førte til store sprang mellom kantsteinene. Steinen måtte være råhogd på vissiden og de råhogde flatene hadde ofte bulninger. Disse avvikene førte til dels til ujevn linjeføring, og vanskeligheter i forhold til jevne asfalttilslutninger. Brede kilefuger er utsatt for at de fylles med skitt og at det gror ugress i åpningene hvis de ikke fuges. Fuging ble diskutert, men ble ikke gjennomført på grunn av kostnads- og tidskonsekvenser.

Figur 5-13 Avvik i dimensjonstoleranser på kantstein råhogde flater gir ujevn linjeføring, sprang mellom stein og kilefuger.

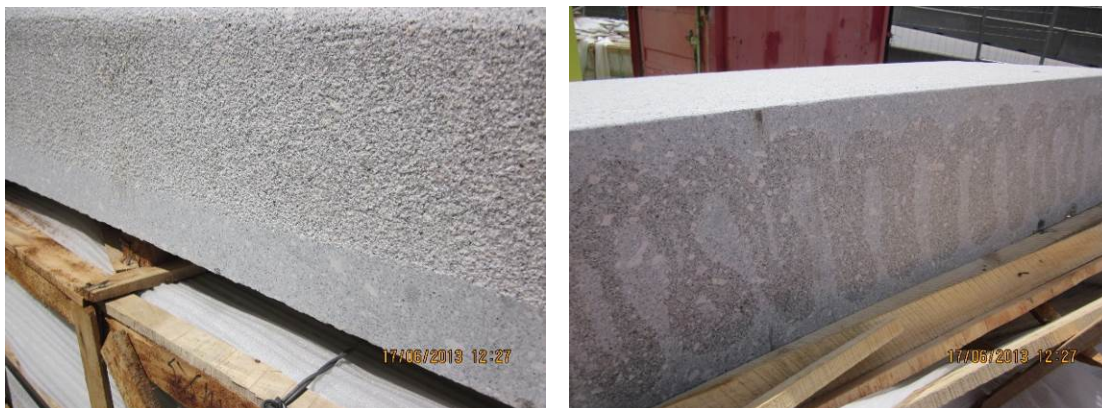
Den gradhogde kantstein var beskrevet i kontrakten i forskjellige dimensjoner. Det var beskrevet alle flatene skulle være skåret og flammet utenom topp- og visflate som var gradhogget. Flammet overflate ansees som et minimumskrav for å sikre vedheft til betongen i fundamentet og for- og bakstøpen. Etter at store mengder av kantstein ankom Norge og anleggsplassen, oppdaget byggherre at flatene, som var beskrevet som skåret og flammet, kun var skåret. På en del stein forsøkte produsenten å flamme i et «slangemønster» som bare dekket 20 – 30 % av overflaten. Dette måtte ansees som mangelfullt i forhold til bestilt kvalitet. Dette dokumentert i form av en kontrollørmelding. En praktisk løsning hadde vært å flamme steinen på anleggsplassen, men ble ikke gjennomført. Resultatet har blitt manglende overflatefriksjon og dermed for lav vedheft. Fugemørtelen har dermed løsnet fra kantsteinsflatene mange steder. Det vil føre til manglende styrke på kantstein.

Figur 5-14 Steinen er skåret, men ikke flammet i innstøpingsområdet

I etterfølgende prosjekter bør byggherren sjekke at flammet stein kommer med rett kvalitet så tidlig som mulig. Entreprenøren bør rette mangelen med å flamme steinen på plassen.

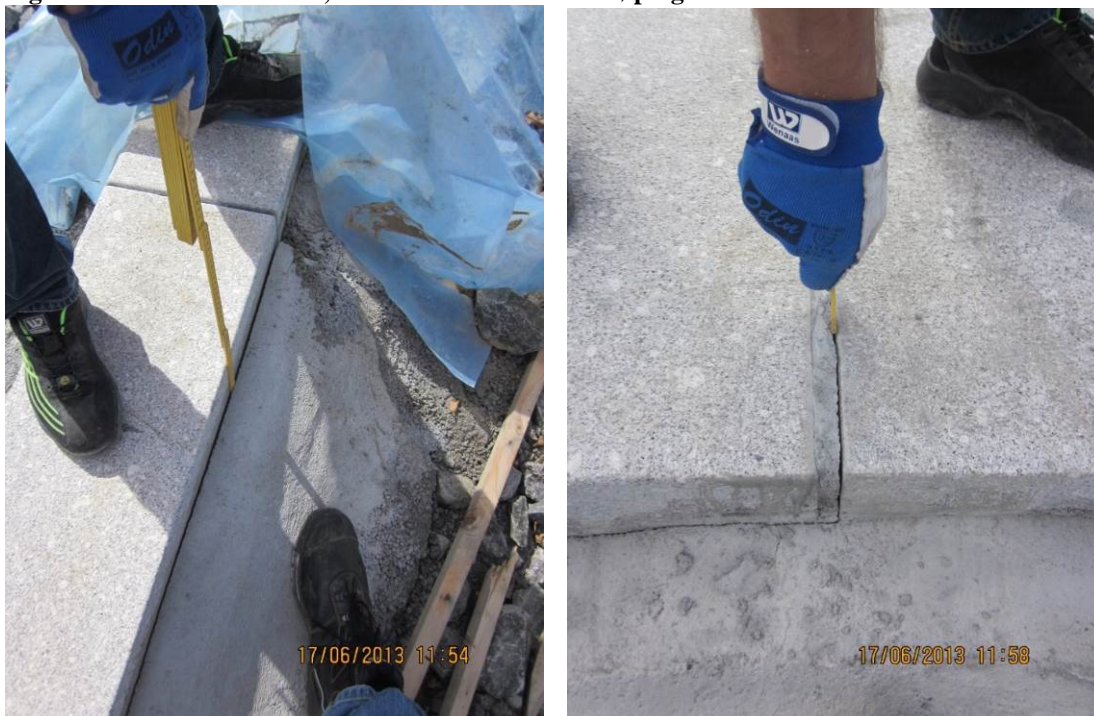
Figur 5-15 og det gir som resultat manglende vedheft mellom mørtel og stein

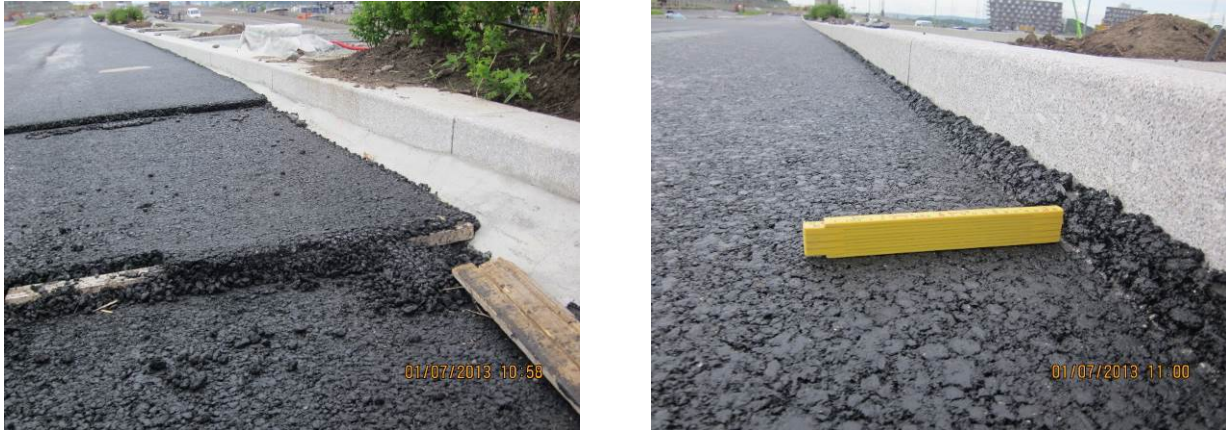
Arbeidstegninger for kantstein viste i utgangspunktet at både for- og bakstøp skulle ha maksimal høyde i forhold til topp dekke foran og bak. Det førte til at betongstøpen ble for høy, og asfalt binde- og slitelag ikke kunne utføres jevnt tykt inntil kantstein. Dårlige asfalt tilslutninger og skadet støp etter valsingen ble resultatet, se bildene på neste side.

Figur 5-16 For mye forstøp i forhold tilsluttende asfalt

Byggherren reagerte umiddelbart og rådgiveren redigerte kantsteinstegningene med fokus på lagtykkelser på tilsluttende dekker. Tegningene som er vist nedenfor framsto som optimal løsning uansett type kantstein og anbefales brukt i senere prosjekter.

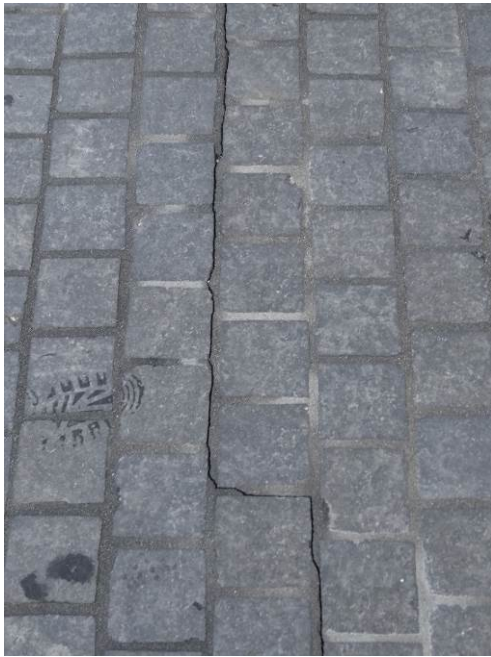
Stein satt i bunden utførelse er svært utsatt for spenninger. Både spenninger som oppstår i herdefasen for mørtler og betong, eller som oppstår i etterkant på grunn av temperaturforskjeller. Temperaturvariasjoner resulterer i ekspansjon eller kontraksjon av dekke, og dette kan gi spenningsriss. For å forebygge mot spenningsriss stiller bundne utførelse krav til etablering av varige fleksible fuger med jevne mellomrom. Fugeavstanden vil avhenge arealets størrelse. Fugene var ikke beskrevet i kontrakten for de bundne belegninger, men de ble etablert underveis på grunn av det oppstod sprekkskader i en tidlig fase.

Figur 5-24 Spenningsriss i bundne gatesteinsdekke

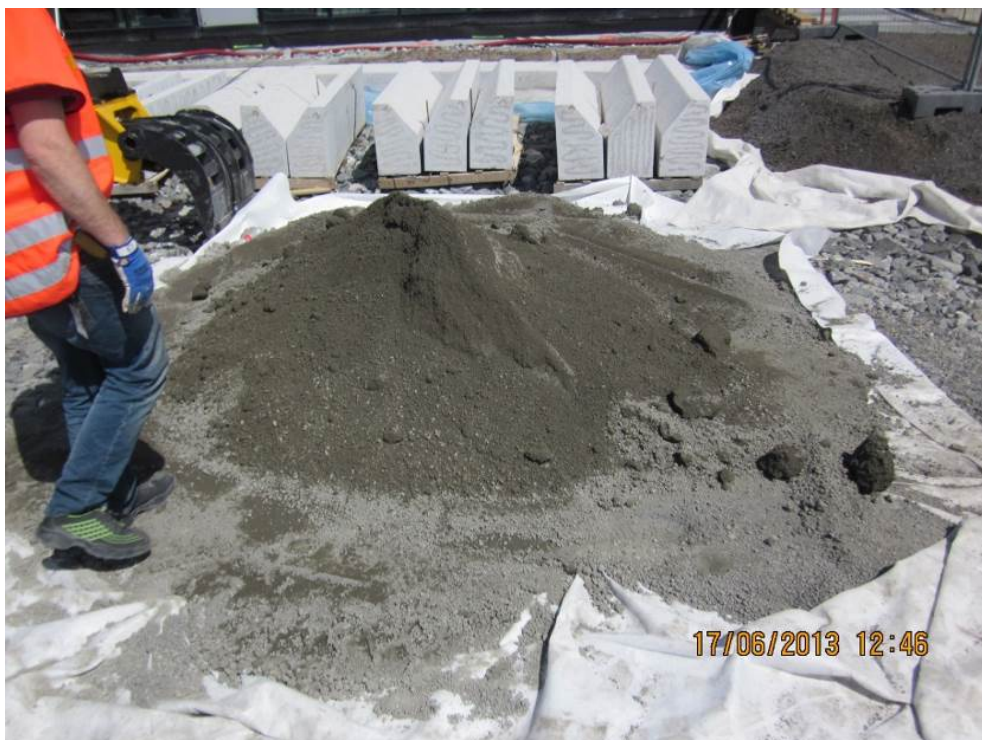
Dessverre opplevde vi at de utførende hadde et forholdsvis «romslig» forhold til alminnelig gjeldende regler. Bruk av jordfuktig mørtel forutsetter en viss logistikk. Utførende må hente flere lass om dagen eller mørtelen må hentes rett før utførelse. En vanlig observasjon var at fersk levert mørtel ikke ble lagret tildekket, ikke brukt opp innen to timer og ble håndtert feil under utførelse. En grunnleggende regel er tildekking i hver fase, både under lagring og etter ferdig utført arbeid.

Figur 5-26 Jordfuktig mørtel som ikke er holdt tildekket i lagringsfasen, skal **IKKE** brukes!

Når det gjelder kantsteinsetting skal for- og bakstøp pakkes godt og gattes ut. I første herdeperioden, 2-3 døgn, skal betongen vannes/holdes fuktig i tillegg til tildekking i varme perioder. Tørr mørtel skal alltid fjernes komplett. Den skal ikke tilsettes vann og brukes, noe som vi til dels observerte på byggeplassen. Det skal heller aldri legges fersk mørtel på tørr og dårlig støp ved f.eks. etablering av bakstøp.

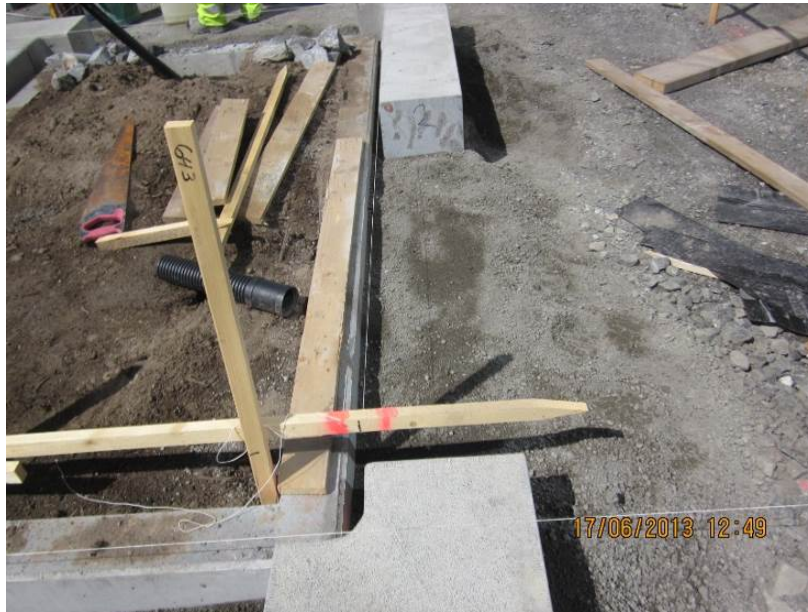
Figur 5-27 Manglende tildekning under utførelse med pause i arbeidene (lunsj?), mørtelen må fjernes!

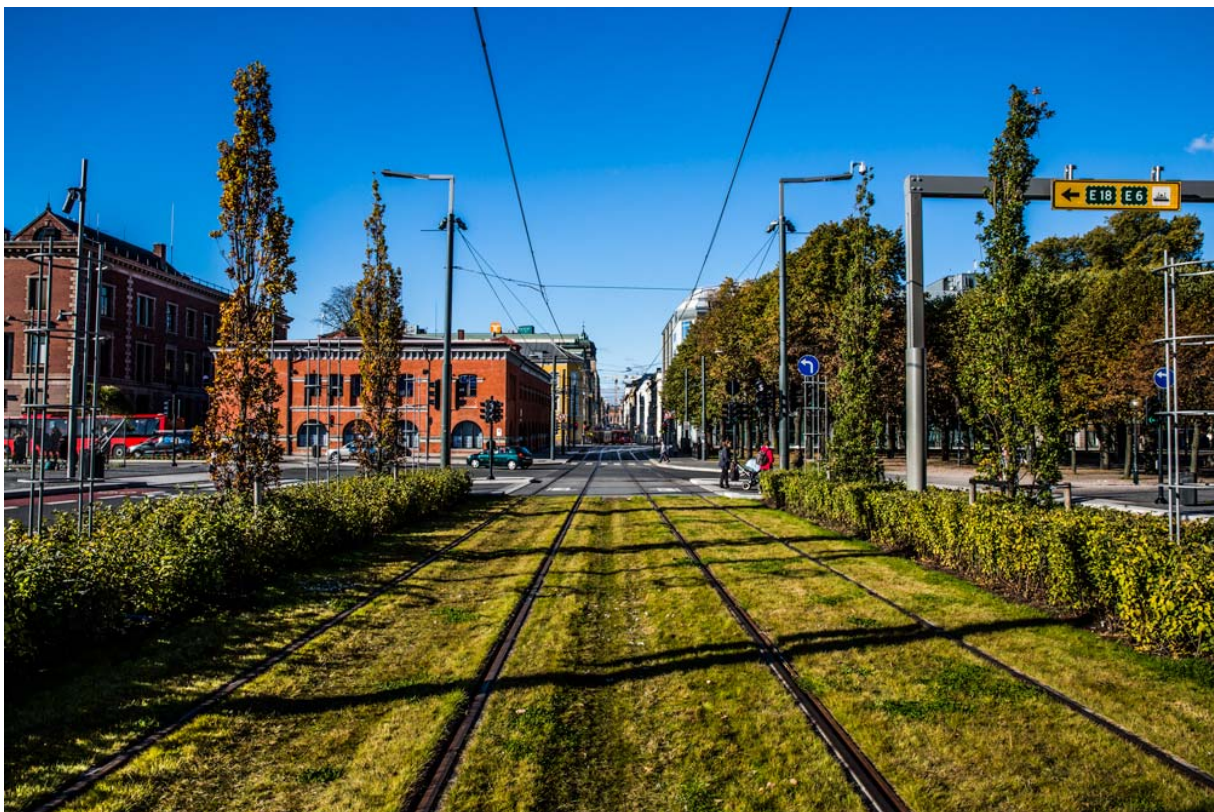
Figur 7-2 Ulike fargenyanser i grått på KL-master og lysmaster

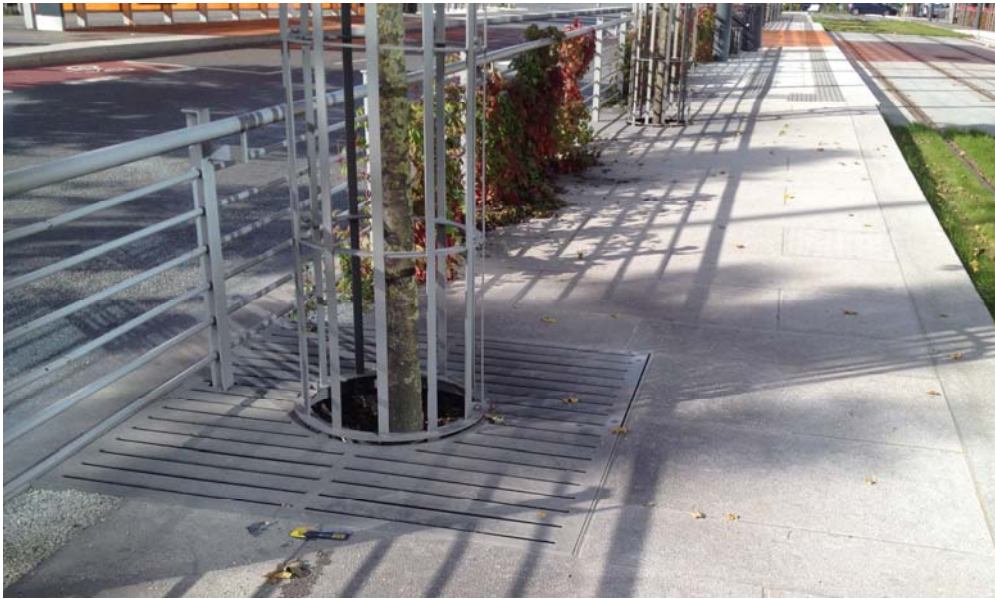
I ettertid har det vært en runde med produsent/leverandør rundt rust i overflaten og maling som flasser av.

Figur 7-4 Tregruberister rundt trærne gjør arealet rundt trærne trillevennlig, men det har problemer med rust på overflatene etter kort tid i drift.

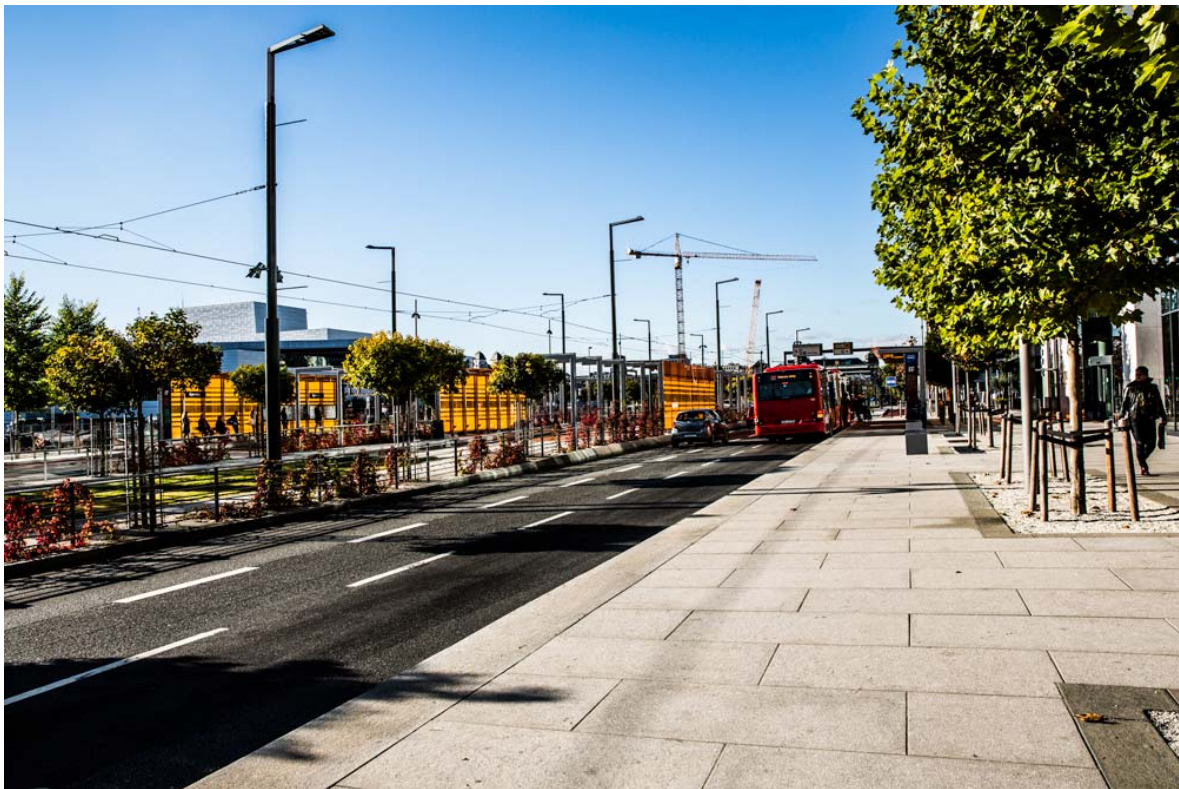
Figur 7-6 Det spesialdesignet lehuset skal gi le til ventende samtidig som det skal være mulig å fjerne snø med brøytetraktor. Taket har kommet så høyt at det ikke gir godt nok le for de ventende.
(foto: Camilla Jensen)

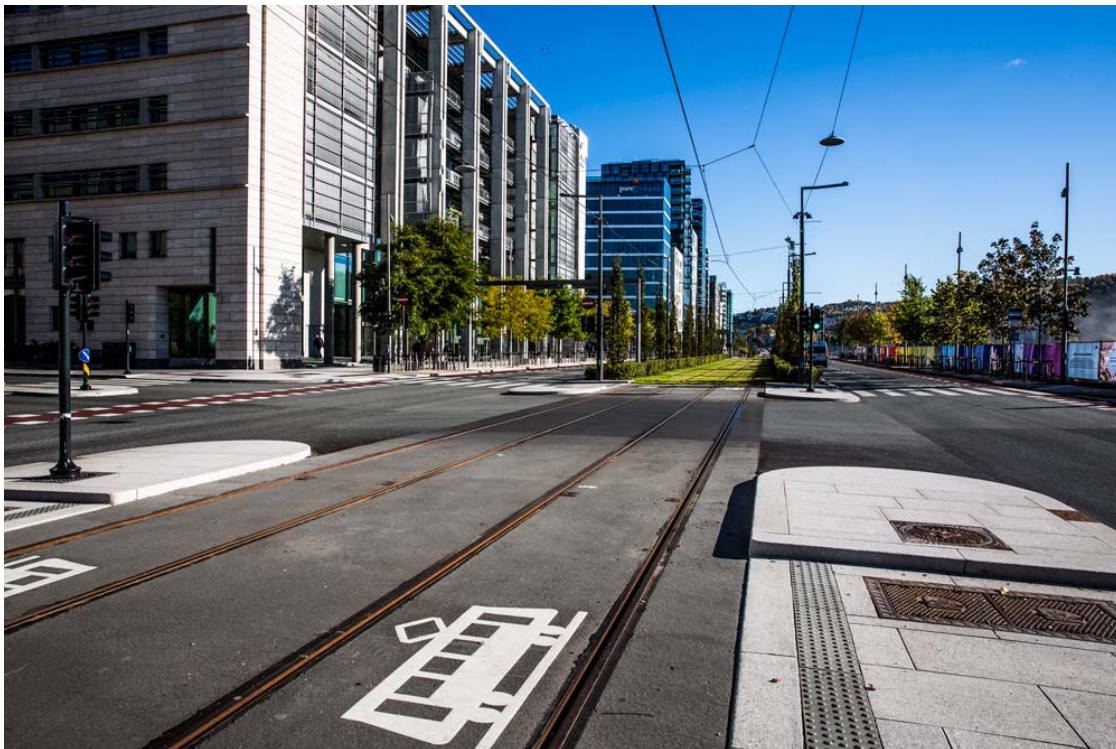
Krav til kantsteinsvis ved nedsenket gangfelt er omtalt som 2 cm +/- 3 mm nivåsprang i håndbøkene V129 «Universell utforming av veger og gater» og N100 «Veg- og gateutforming». Et tillatt avvik på +/-3mm er utfordrende når krav til toleranser på tilstøtende elementer er mye større:

- Kantstein har en tillatt toleranse på +/-20 mm i R761 «Prosesskoden».
- Asfalt har en toleranse på fra +/-10 mm til +/-20 mm etter N200 «Vegbygging».

Figur 8-2 Ulike toleranser for montering av stein i nedsenket og legging av asfalt skapte utfordringer. (Foto: Camilla Jensen)

Når kravet til asfaltens jevnhet på langs av hovedvegen er 6 mm pr 3 m lengde, vil dette overskride toleransen for nedsenket gangfelt. Minste bredde på gangfelt skal være 3 m ved fartsgrense 50 km/t eller lavere. Med andre ord er tillatt avvik på +/-3 mm på nedsenket vis dobbelt så streng som jevnhetskrav.

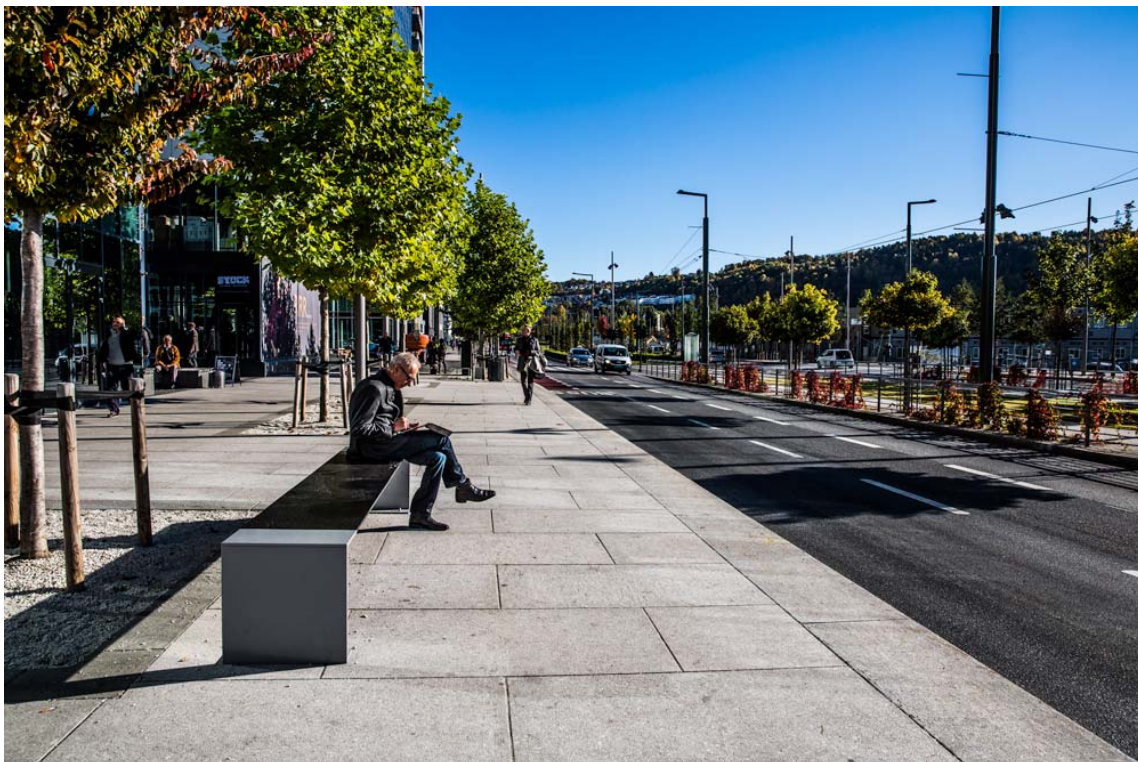
Figur 8-4 Benken har en god sittehøyde, men den mangler ryggstø og armlener. Armlener ville gitt god støtte for eldre og svake når de skulle reise seg. Benken er populær å skate på. (foto: Camilla Jensen)

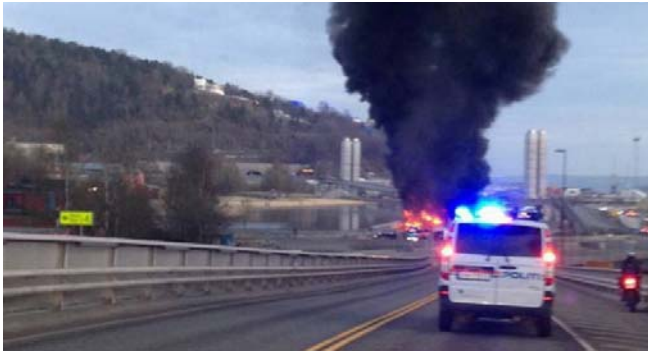
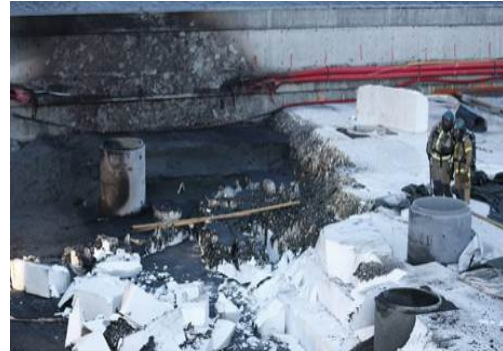
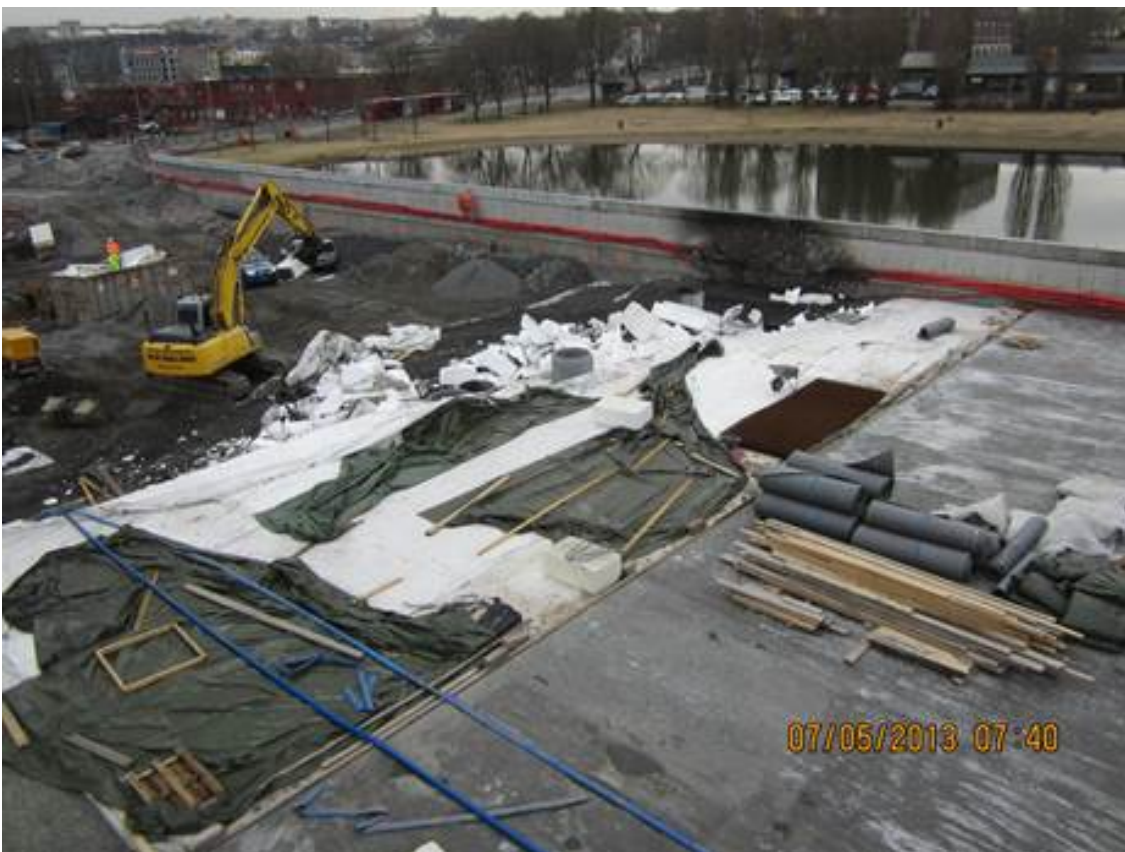
Figur 10-4 Brann i isoporfylling på tent av ulovlig bruk av nødbluss. Isoporen smeltet bort i flammene. Nederste bildet viser opprydding etter brannen og soten på betongmuren.

EPS-fyllingen tok fyr etter at et nødbluss landet på en EPS-blokk. Brannvesenet ble varslet, rykte ut og sløkket brannen. Blokker i fyllingen ble dratt ut for å sikre at varmeutviklingen ikke hadde eller ville fortsette innover i fyllingen. Skade på mur, kabler og EPS anslås til å ligge på ca. 500 000 kr. Ved lenger utrykningstid kunne skadepotensialet vært at brannen utviklet seg til å brenne under den støpte plata. Dette ville vanskeliggjort slukningen og verst tenkelig tilfelle kunne hele EPS fyllingen som var lagt ut på branttidspunktet ha gått med, dvs. 9500m³.
