Asfaltutviklingsprosjektet i Telemark (AUT)

Oppfølgingsrapport 2015

Nr. 572

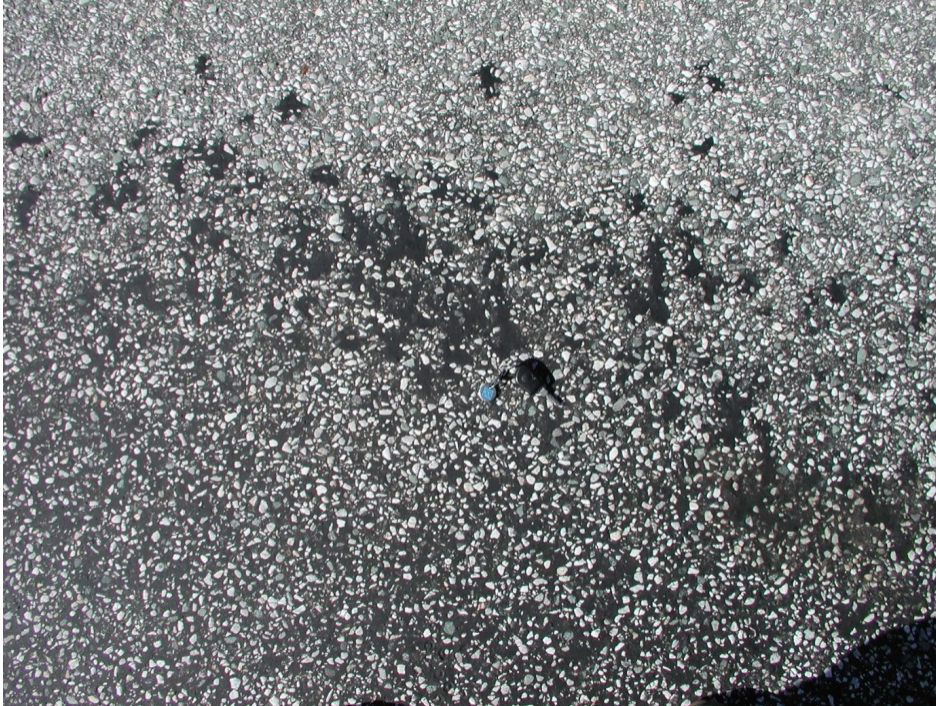
Sporutviklingen i perioden 1995-2001 var i 0,6 mm pr år, noe som var mindre enn en valgt referansestrekning på Rv 36 med varmprodusert asfalt. Problemet med agglomer ble senere (1996) løst ved å erstatte Lucksta-blander med en Idecon-blander med en annen utforming på miksearmene og oppvarming av blandekammeret. Forsøk med avrenning viser at både for lite vann og for mye vann i tilslaget gir avrenning. For et materiale med optimalt vanninnhold (Modifisert Proctor) på 5,5%, ble det ikke registrert avrenning når fuktigheten i tilslaget lå mellom 4,5 og 5,7%. Vanninnhold < 3,5% og > 7% ga alltid avrenning.

Rv 36 – Overflate med agglomerer av bindemiddel-finstoff. Fotografert 2001

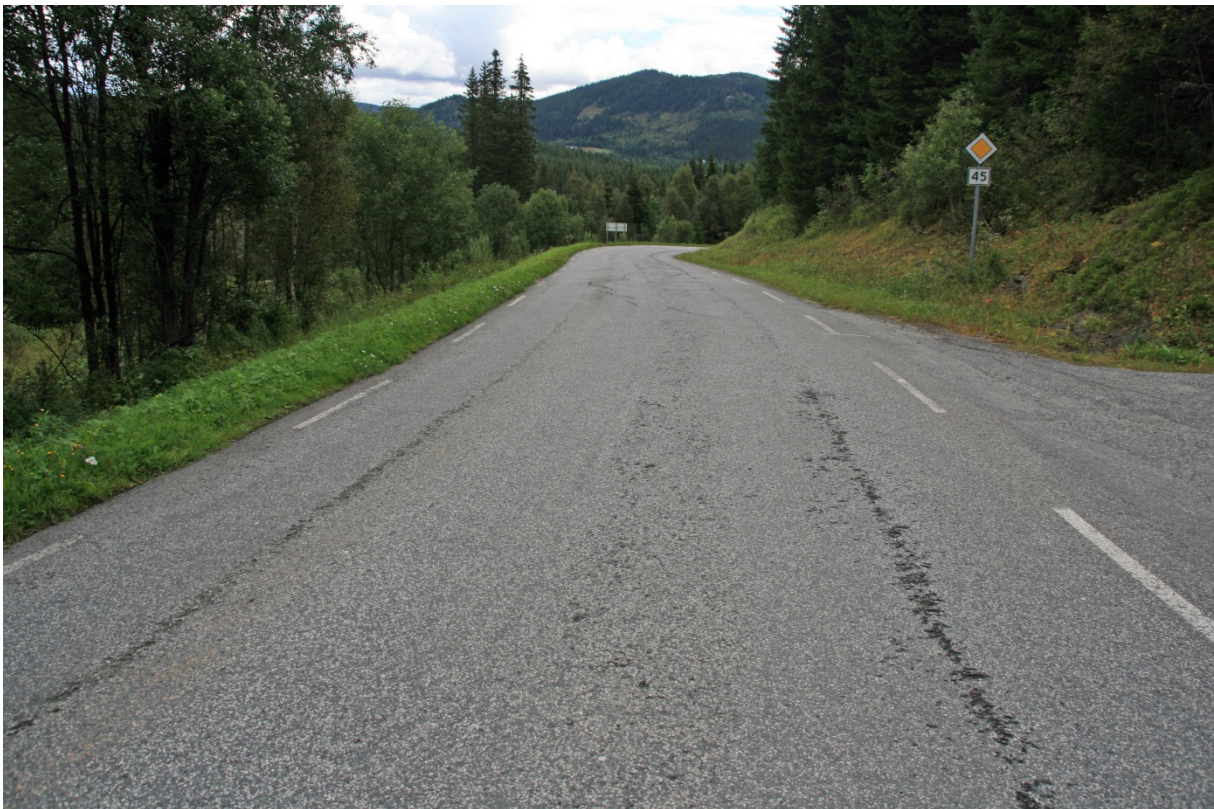
Rv 45 Fotografert 2011

Kaldasfalten ble produsert med knust grus fra Huvestad (1995) og knust fjell (tunnelmasse) fra Rogdeli i Tokke kommune (1996). Kaldasfalten ble lagt på Rv 45 på strekningen Høydalsmo-Eidsborg. Produksjonen foregikk omtrent midt på strekningen ved Forstøyl. I 1995 ble Lucksta-mikseren benyttet, i 1996 Idecon-blanderen. Idecon-blanderen ga en mer homogen blanding med svært få agglomer. Ved befaring i 2011 var dekketilstanden varierende fra partier med betydelige skader (steinslipp, oppløsning) til partier som ligger helt fint. Det er flere skader nær Høydalsmo og generelt bedre dekketilstand nær Eidsborg. I 2015 er situasjonen omtrent som i 2011 med tydeligere skader på dårlige partier.

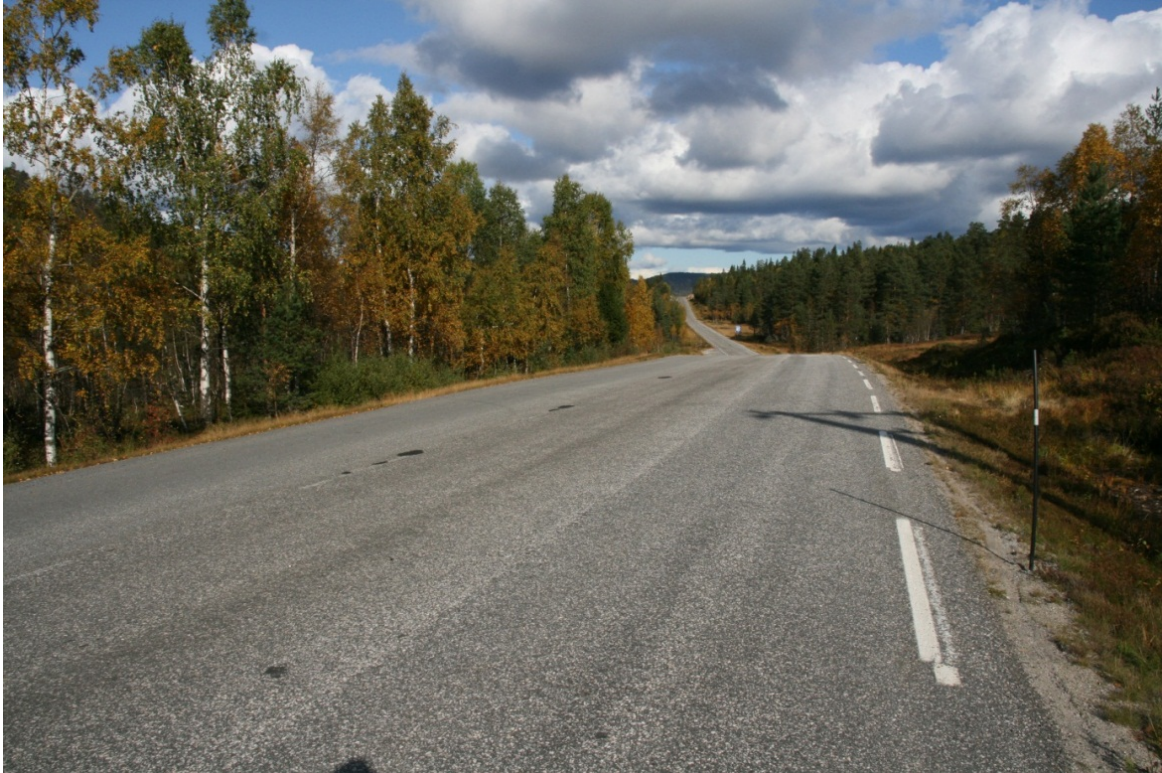
Rv 358, fotografert 2008

Emulsjonsmassen ble lagt ut Rv 358 på strekningen Bostrak – Gautefall. Ved befaring i 2011 ligger det meste av strekningen fint. Korte partier har steinslipp.

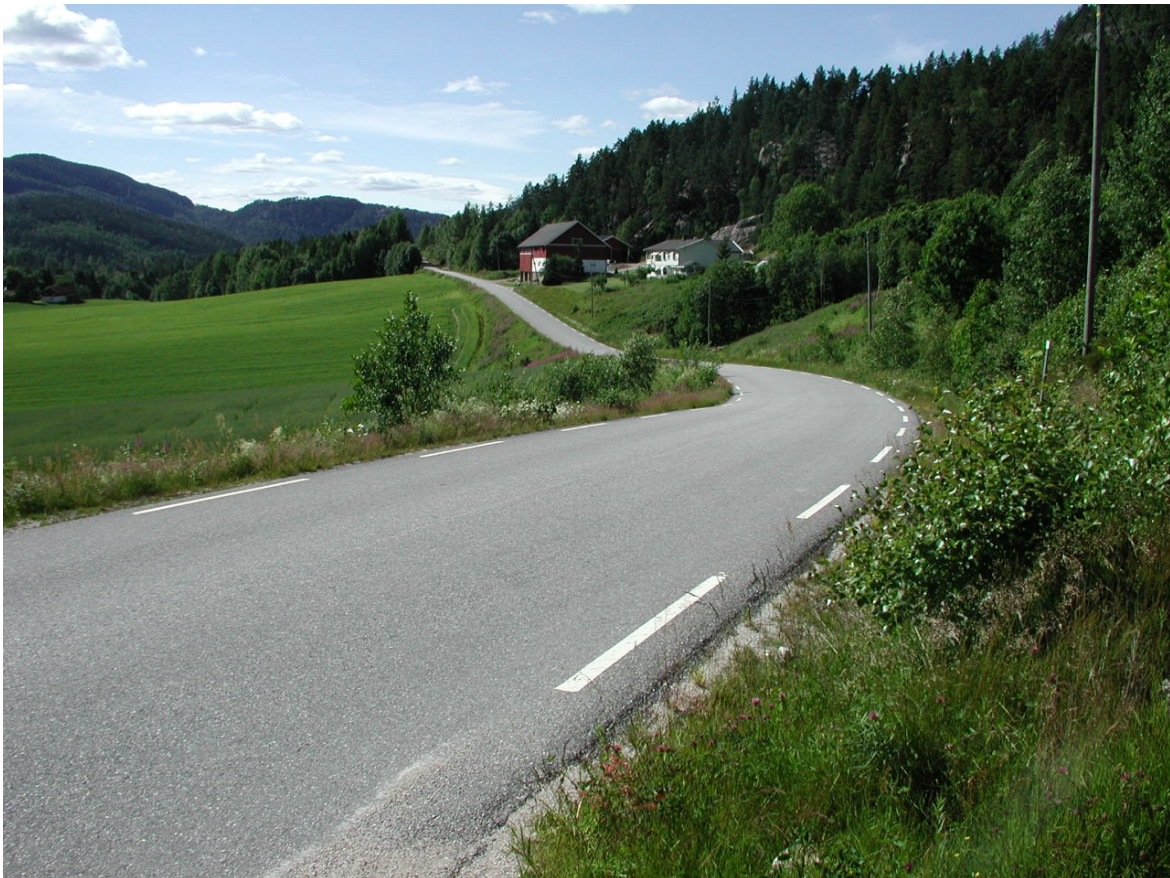
Fv 155. Fotografert 2002

Det ble utført en dekkelegging med emulsjonsmasse på Fv 155 Frøystun – Verpe i Bø kommune i 1999, som en oppfølging av Telemarksprosjektet. Materialet fra et grustak i Øvre Bø ble benyttet som tilslag. Dette materialet er svært likt materialet fra Verpe grustak som ble benyttet på Rv 36 i 1995. Resultater fra arbeidet på Fv 155 er beskrevet i Statens vegvesen, Laboratorieserien, rapport nr 116 (oktober 2002). Dekke ligger relativt bra ved befaring i august 2011. De skader som har oppstått skyldes telesprekker og setninger i underliggende lag.

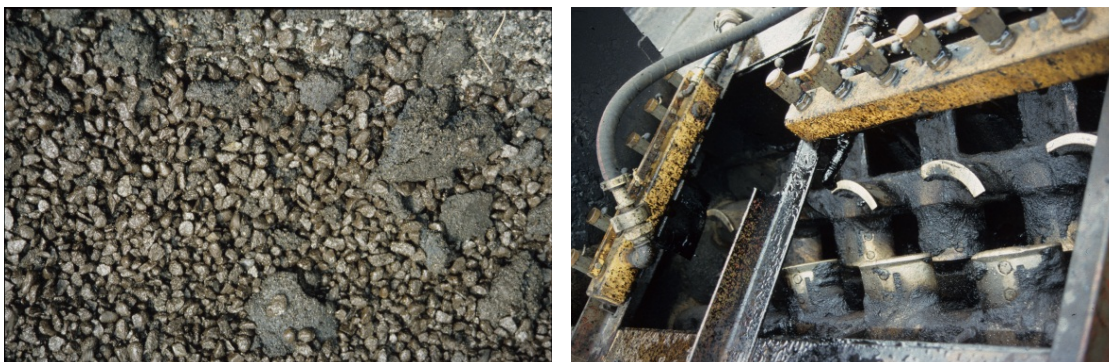
Hovedutfordringene i forbindelse med produksjon av kaldmasse har vært følgende: inhomogeniteter med dannelse av finstoff-bitumen klumper (agglomer), bindemiddelavrenning og tung bearbeidbarhet.

Bilde a) agglomer i massen ved produksjon i Lucksta-verk, b) utforming av mikselabber i IDECON-blanderen

Problemer med dannelse av agglomer ved produksjon av tett emulsjonsmasse med relativt stivt bitumen (330/430) og høyt bitumeninnhold (5 %) ble løst ved å endre utformingen av mikselabber i blanderen. Massen ble «løftet» opp i blanderen i stedet for å bli «rørt» i, se bilder under.

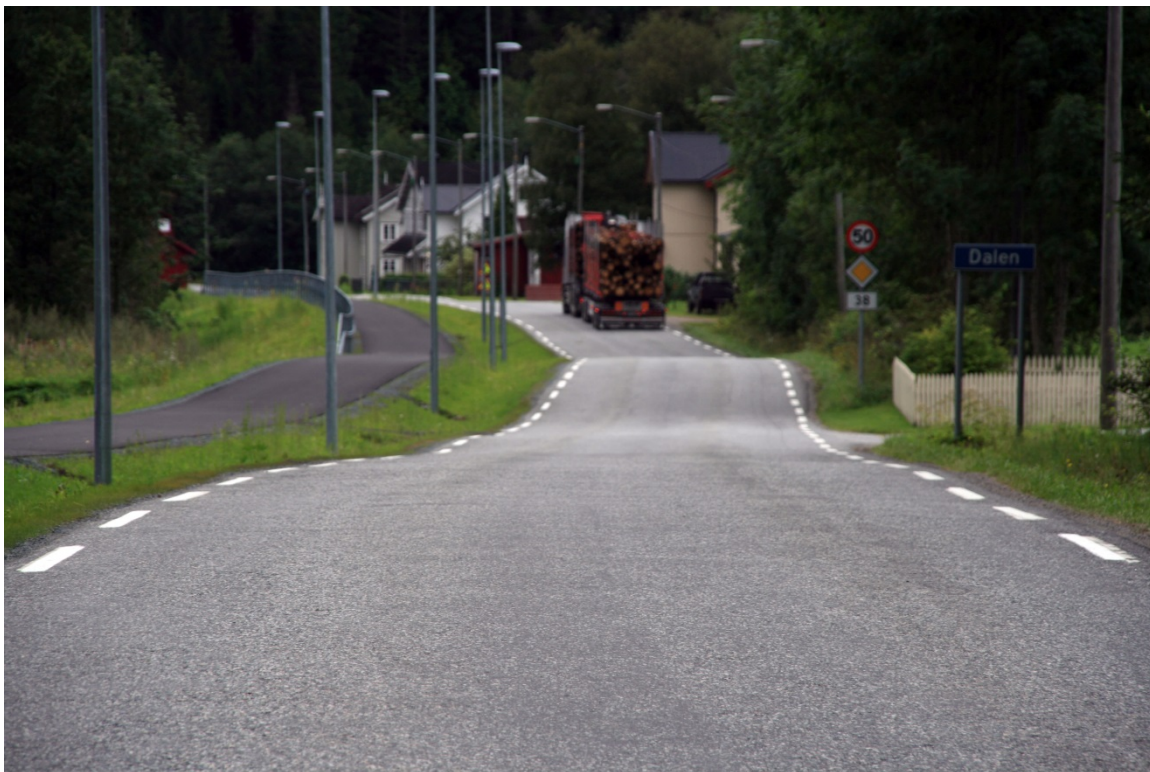
Parsellen Tønsberg-Liosvingen, lagt 1995, ligger i 2011 fint etter 16 år uten tegn på bestandighetsskader. Ved befarings i 2015 ligger dekket fortsatt overraskende godt, selv om det er antydning til steinslipp enkelte steder.

Rv 38 lagt 1995, fotografert 17.08.2011

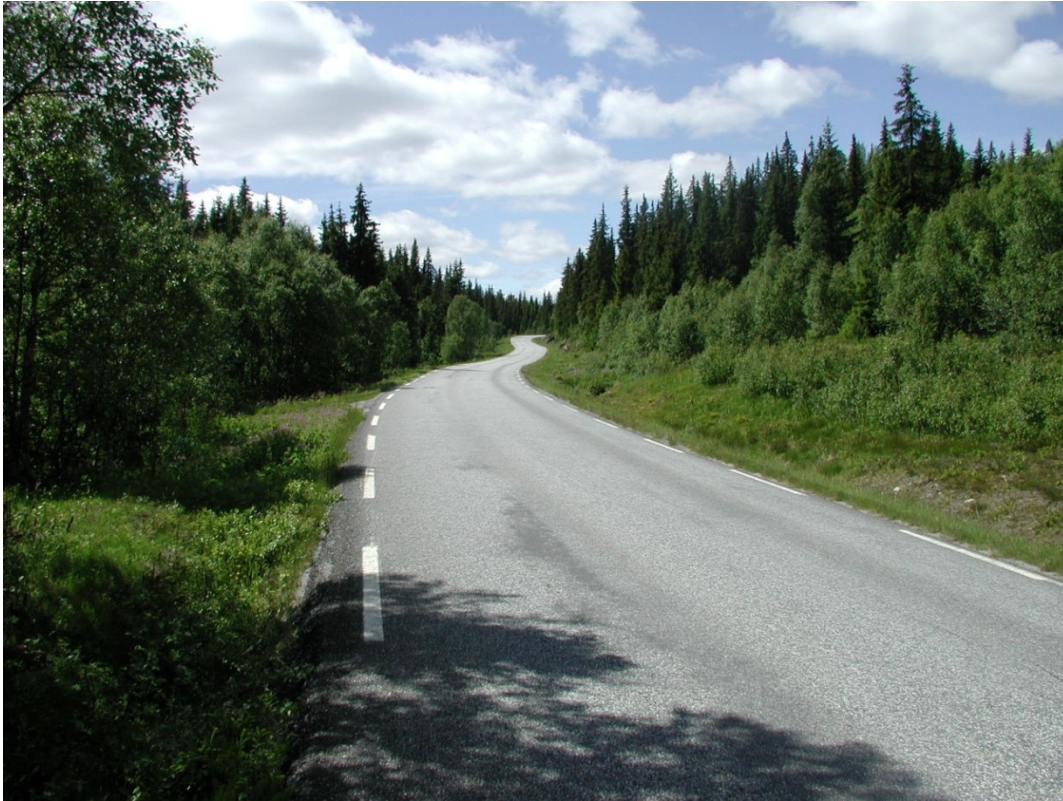
Rv 45, fotografert 2002

Ved ordinær produksjon er det et parti tilsvarende én dags produksjon som har bestandighetsskader, Rv 45, Hp 01, km 2.767 - 3.300. Her har massen på grunn av teknisk svikt fått et bitumeninnhold på 3,4 %, istedenfor, som tilsiktet, 5,0 %. Dekket har ligget fra 1996 og hadde ved befaring våren 2001 betydelige skader, og ble reasfaltert samme år.

Ved befaring i 2011 er kaldasfaltdekket på strekningen Høydalsmo – Eidsborg av varierende kvalitet. Enkelte partier er «rufsete» med steinslipp. Det har lenge vært tegn til bestandighetsskader på Rv 45. De beste partiene ligger nærmest Eidsborg.

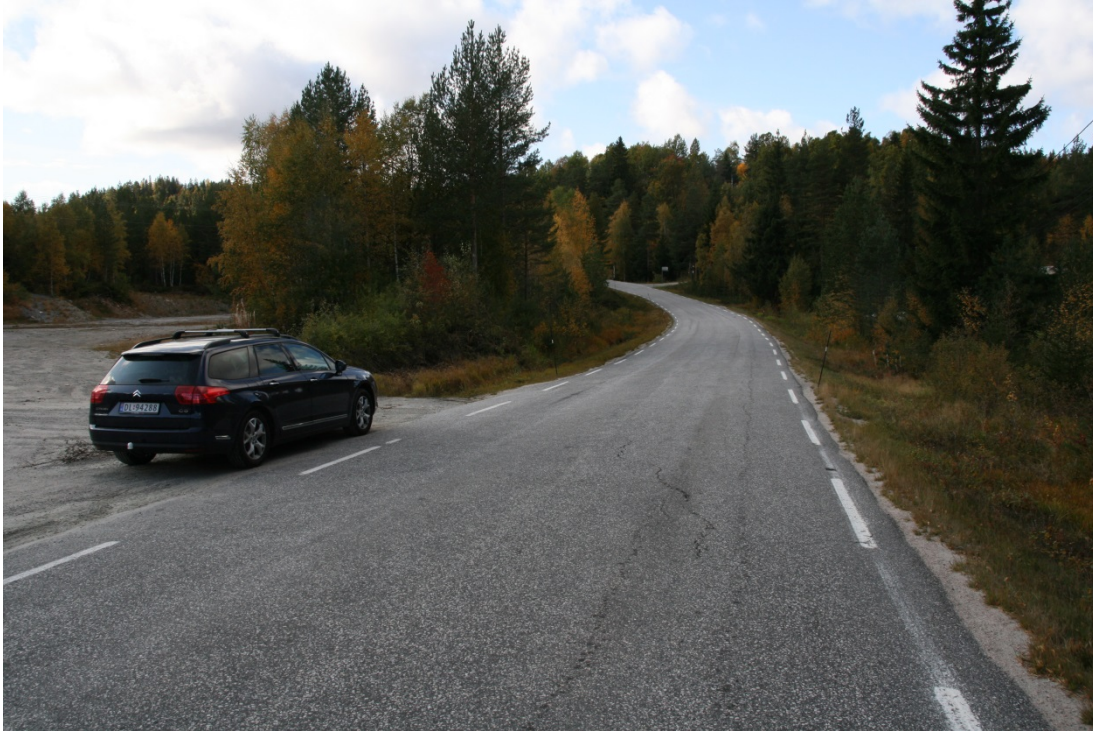
Rv 358 lagt 1996, fotografert 29.09.2008 ved Tømmeråsen

Ved befaring 22.05.01 ligger dekket på Rv 358 meget godt uten tegn på bestandighetsskader eller unormal slitasje. Ved befaring 29.09.08 ligger dekket på Rv 358 fortsatt relativt god, men det er enkelte tegn til skader på grunn av setninger og telehiv, samt enkelte partier med noe steinslipp.

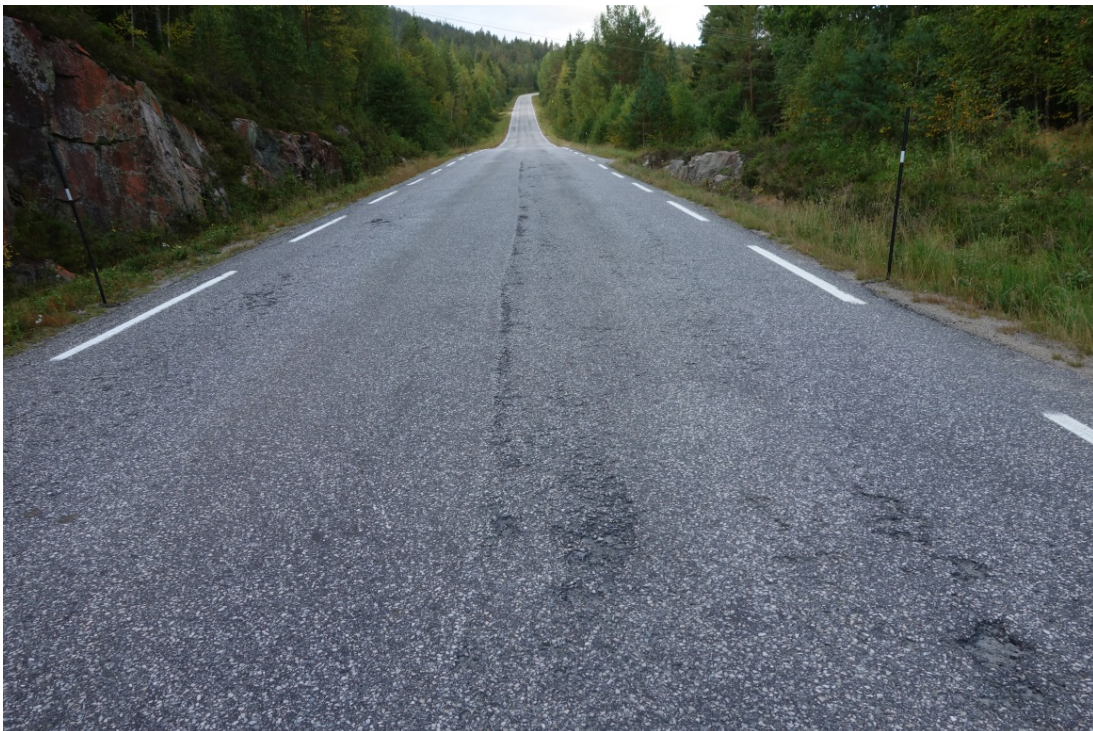
Rv 358 lagt 1996, fotografert 11.09.2015

I 2011 er forholdene ikke vesentlig endret fra 2008. Et parti ved ca. km 3.250 går i oppløsning. Ved befaring i 2015 ligger dekket godt på lenge partier, mens andre partier har tydelige tegn på bestandighetskader.

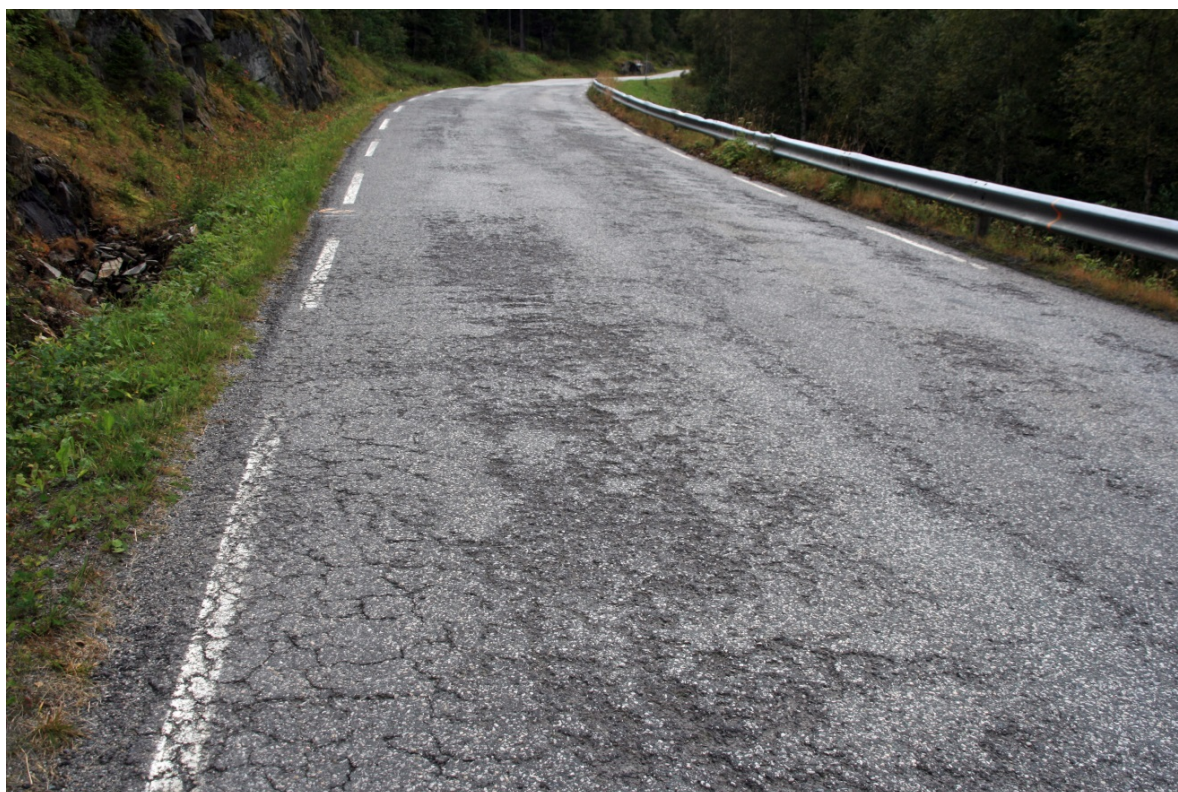
Ved feltforsøk AUT 06 på Rv 45 er det benyttet bindemiddel B 370 (330/430) og MB 10.000 (V 10.000). Det er på feltet der det er benyttet MB 10.000 (V 10.000) det først ble registrert bestandighetsskader. Feltet der det er benyttet B 370 (330/430) ligger fint i 2001. Ved befaring 2011 er dekkene i oppløsning. I 2015 er hele forsøksfeltet lagt over med varm asfalt.

Rv 45. Forsøk med skumgrus 1996, fotografert 17.08.2011

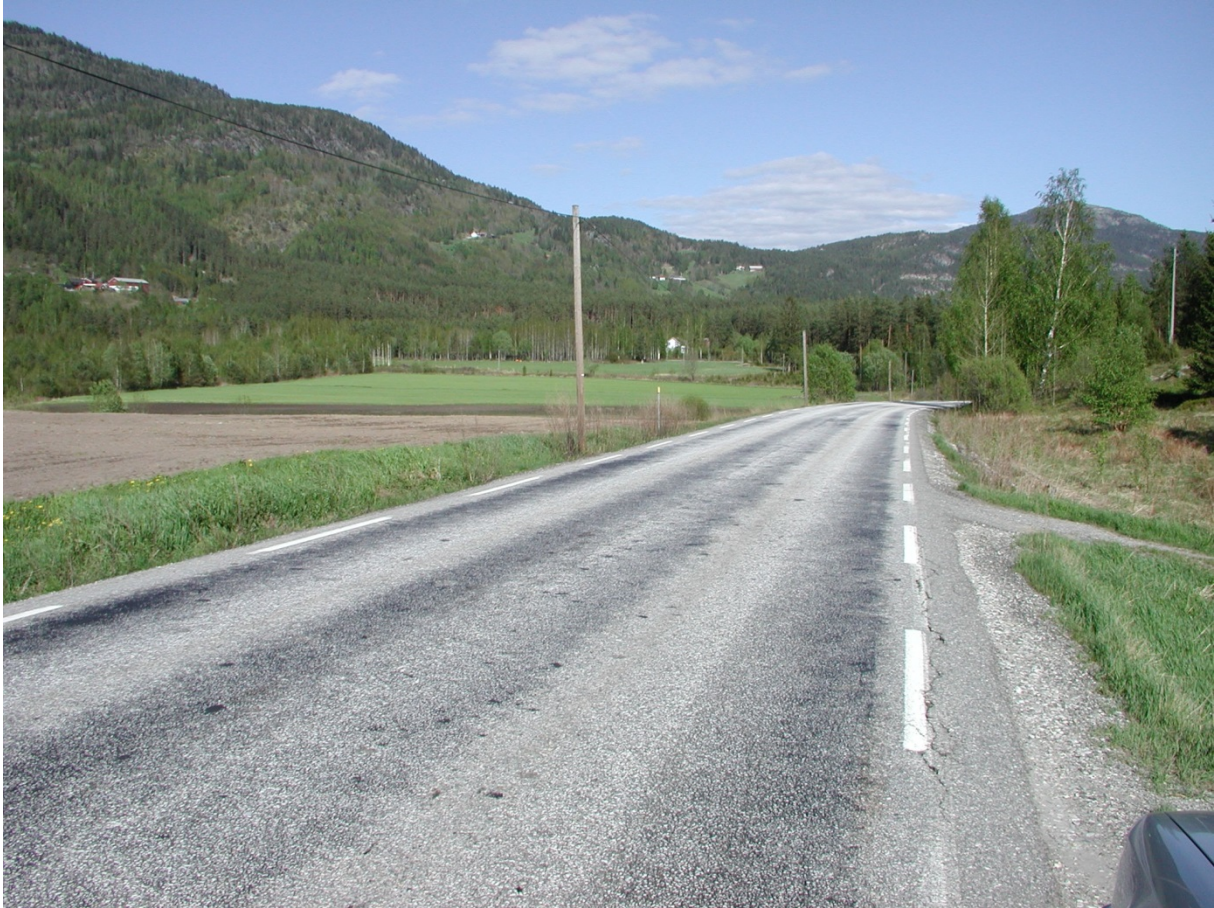
Rv 36 fotografert 2002

Det ble lagt nytt asfaltdekke på denne strekningen i 2004 selv om ikke vedlikeholdsstandarden var overskredet. På partier av strekningen var det registrert en del svetteing. Det er også registrert en del agglomer, klumper bestående av finstoff og bindemiddel, langs hele parsellen. Selv om man fikk disse klumpene under produksjon har de ikke hatt betydning dekkets funksjonstid, noe som indikerer at det er tilstrekkelig med bindemiddel også der hvor det ikke er agglomer.

Hovedgrunnen til at denne strekningen ble reasfaltert i 2004 før vedlikeholdsstandarden ble overskredet var at det var en del kantsig på strekningen samt at man ikke ønsket å ha standardsprang på strekningen mellom Bø og Seljord på Rv 36. Både før og etter AUT-strekningen var standarden så dårlig at den «måtte» asfalteres og man valgte da også å asfaltere AUT-strekningen i mellom.

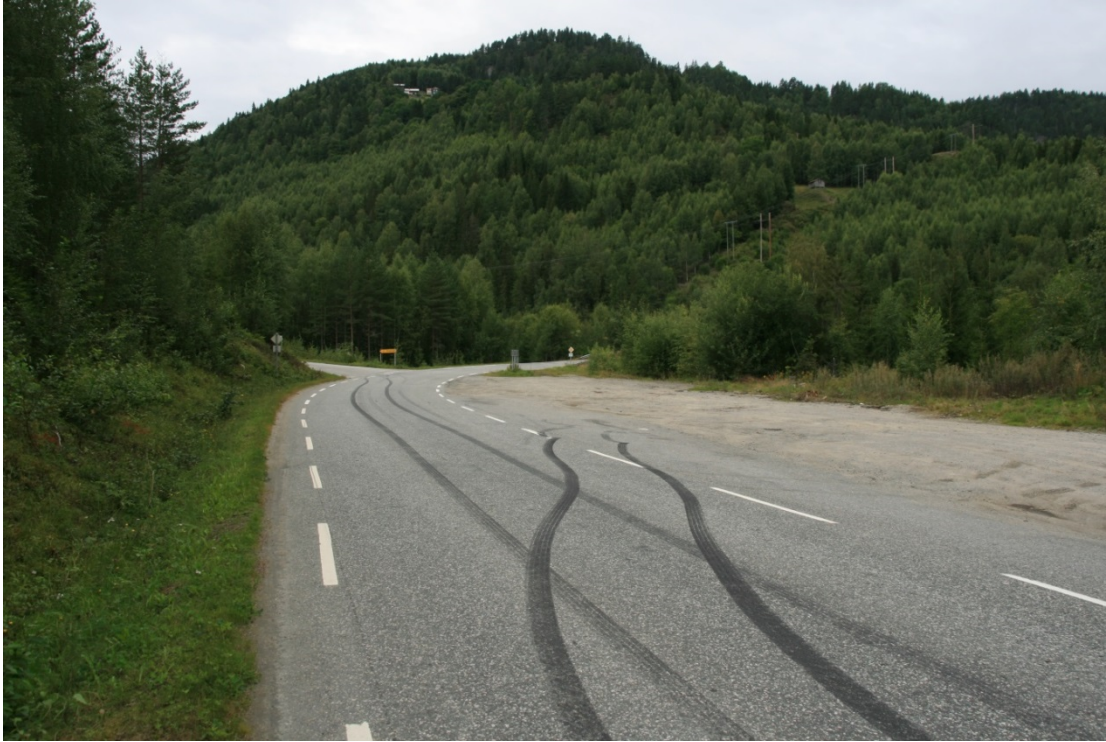
Fv 38 fotografert i 2011

Det er registrert enkelte partier med steinslipp samt partier med både langs- og tverrgående sprekker. Det er også registrert en del ujevnheter på parsellen som har vært der helt fra parsellen var nylagt. Det er ikke registrert vesentlig forverring av de nevnte skader på parsellen de siste årene. Derfor betyr det at strekningen sannsynligvis har flere år igjen før den blir asfaltert. Det er også på denne strekningen registrert noen agglomer som ikke har noen betydning funksjonstiden på dekket.

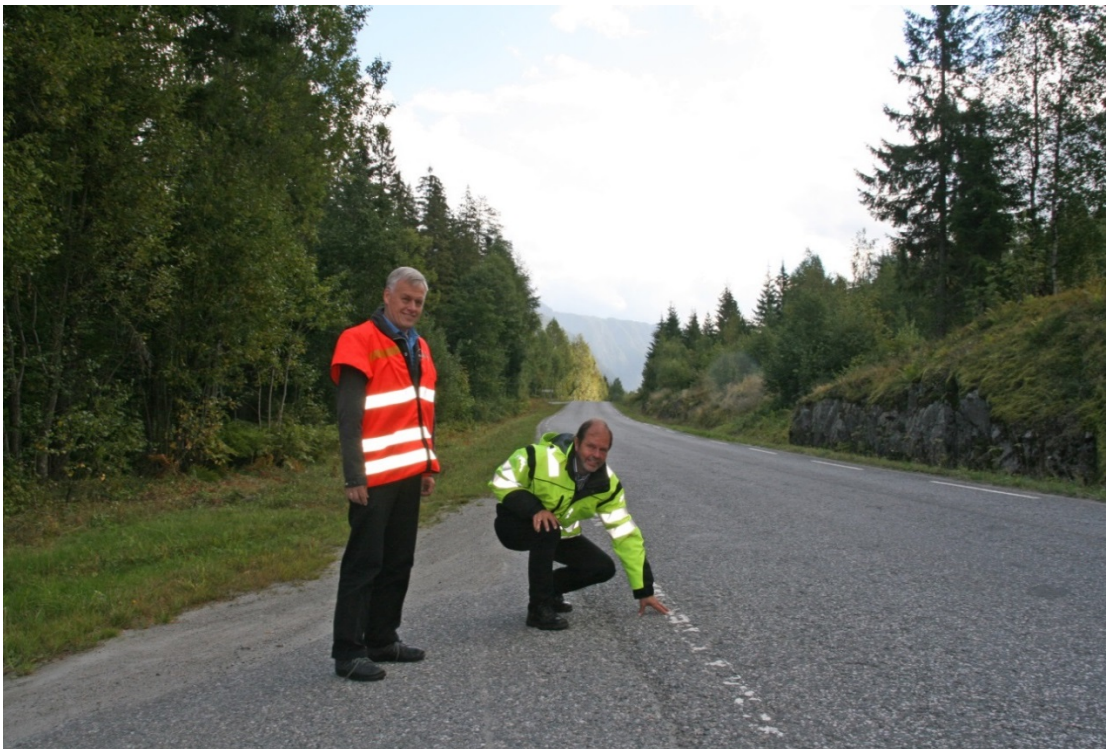
Fv 38 fotografert i 2015

Strekningen har lite skader og en tilstandsvurdering i 2015 tilsier at dekket blir liggende flere år til før det blir reasfaltert. Rv 38 Dalen-Liosvingen er den AUT-strekningen som hadde beste standard i 2015. Dette kan også ha andre årsaker enn kvalitet på produksjon og utlegging i 1995. Den viktigste årsaken er sannsynligvis at hele strekningen god bæreevne.

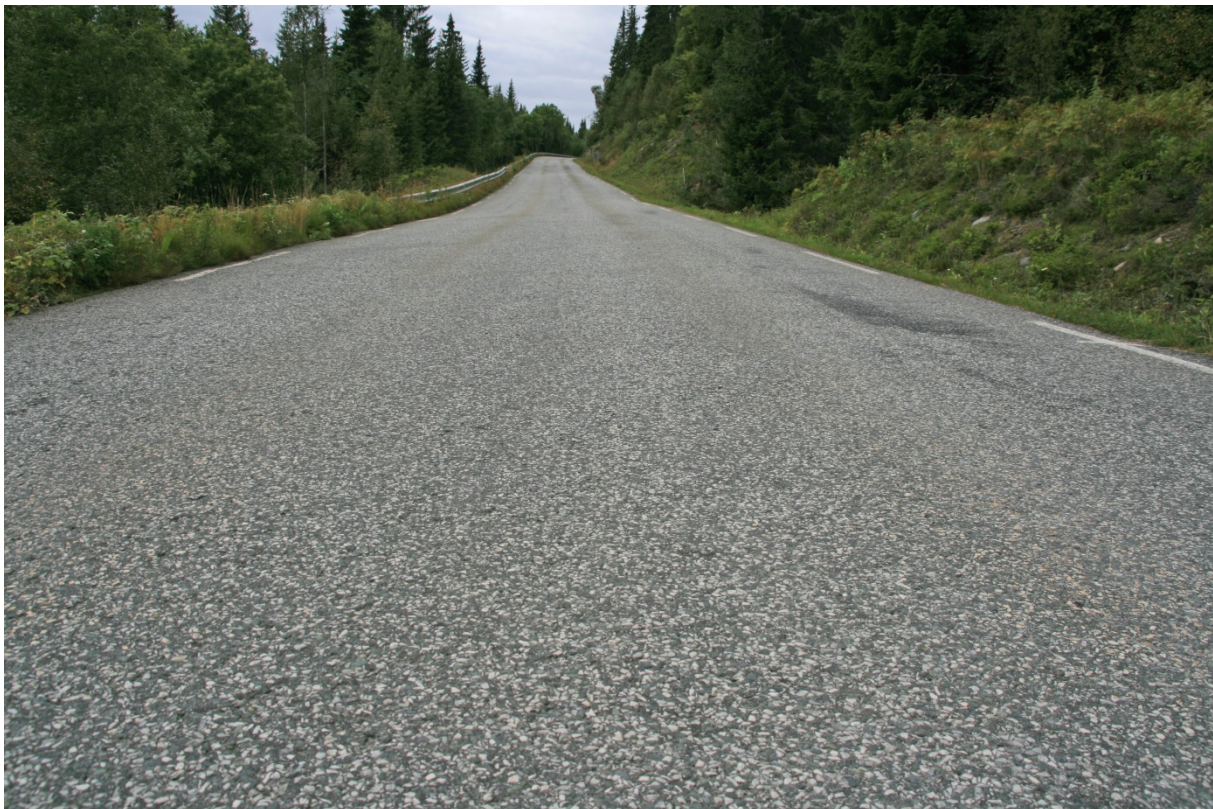
Fv 45, fotografert 2011

Når det gjelder andre skader er det registrert en del både store og små sprekker langs hele strekningen. Noen av de største sprekke skyldes manglende bæreevne langs strekningen. Det var helt fra dekket var nylagt registrert at dekket var noe ujevnt selv om resultatene fra målebilen ikke ga unormalt høye verdier. Det er også registrert en del mekaniske skader som sannsynligvis skyldes er forårsaket av brøytebil.

I stigningene på parsellen har det blitt «vaskebrett» uten at det ble hull i dekket. Dette skyldes problemer i forbindelse med utlegging ved at man ikke klarte å få utleggeren til å gå med jevn hastighet. Det er også registrert «svetting» og agglomerer på parsellen, men i lite omfang.

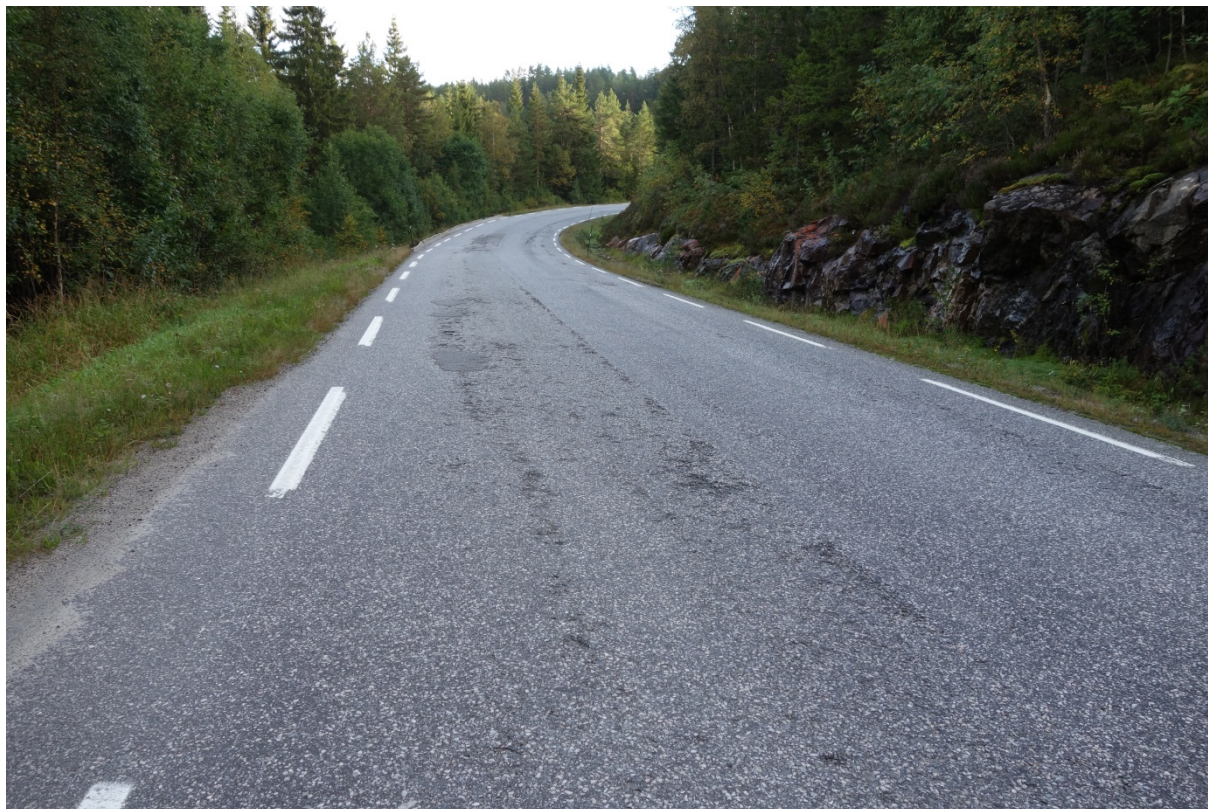
Fv 358 fotografert 2015

Det er partvis mye steinslipp på parsellen, spesielt i stigninger og på skyggefulle partier hvor dekket har vært utsatt for en del fuktighet som har tørket seint opp.

Når det gjelder andre skader er det partvis registrert en del sprekker og krakeleringer langs hele strekningen som primært skyldes partvis manglende bæreevne på parsellen.

Fra km 10.0 til 16.0 (slutt) er det vesentlig mer steinslipp. Der er det flatelappet i hjulsporene på en del korte strekninger samt at det foretatt en del lapping av hull.
