**Statens vegvesen**

Prosjektnotat

## FoU Tinemetoder i driftskontrakt Narvik

Oppsummering av sesongen 2013/2014

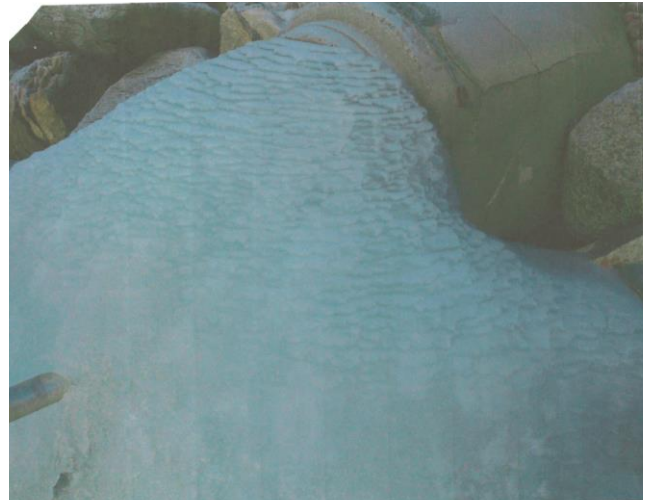
Typisk situasjon ved utløp av stikkrenner.  
Foto: Lars-Olaf Bratland, Mesta

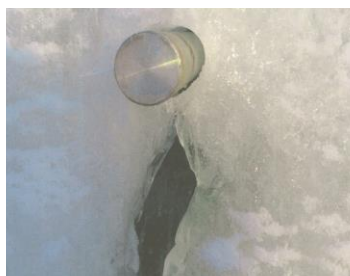
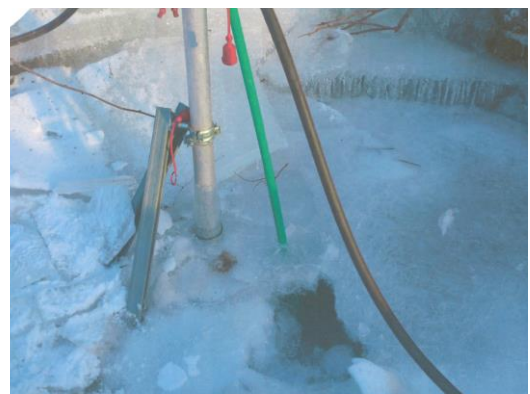
Bilder fra inn- og utløp under tining av HW 1 i Beisfjord 20/2-14.  
Foto: Lars-Olaf Bratland, Mesta

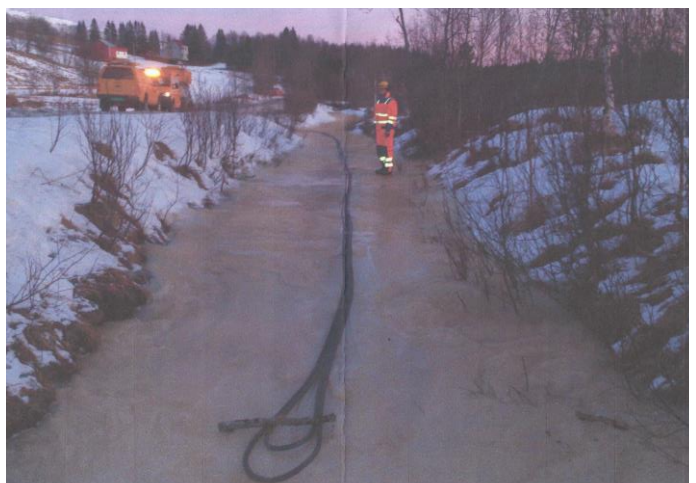
Tining av grøft Melkedalen, fv. 731, 29/1  
Foto: Lars-Olaf Bratland, Mesta

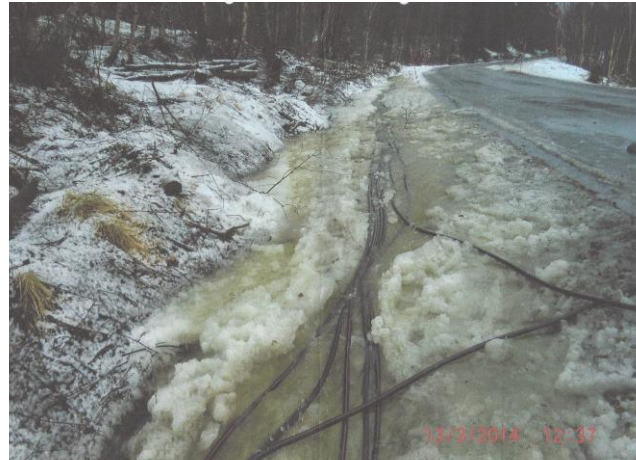
Men som det er skrevet i en kommentar: «Ugunstige forhold for HeatWork, mye regn og mye vannføring i grøfta. HeatWork klarte ikke å få opp temp. på tinevæska. Resultatet var likevel tilfredsstillende». (Se bildet til høyre) Resultatet kan være tilstrekkelig godt selv om maskinen ikke har kapasitet til å holde temperaturen oppe og få tint grøfta til bunns. Lav temperatur på IGS-væska vil ikke føre til at tiltaket blir mislykket, men det vil kreve lenger tid.

Tining av grøft på fv. 819, 13/1  
Foto: Arnulf Framvik, Mesta

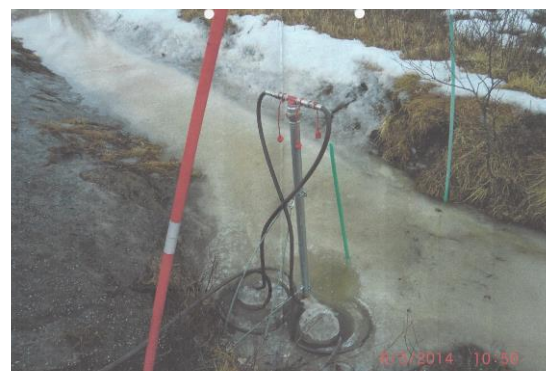
Det er også gjort forsøk med å legge en slangekeveil rundt oppsticket til adapteret, se bildet til høyre.

Dette fungerer, men har relativt dårlig effekt.

Slangekeveil for å få større åpning.  
Foto: Arnulf Framvik, Mesta

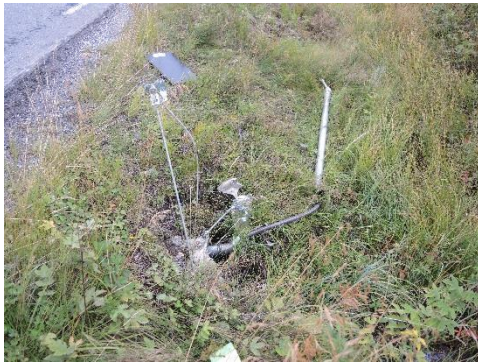
I en av installasjonene i Ballangen, HW1 på fv. 737, har IGS-røret fått rustutslag på nedstrøms side.

Rustutslag og nedkjørt adapter.  
Begge foto:  
Knut Magne Reitan

Årsaken til rustutslagene er ikke funnet.

Det monteres nå bare rustfrie rør. Til tross for dette er det funnet rustutslag på rør som ble montert høsten 2013 i Ballangen.

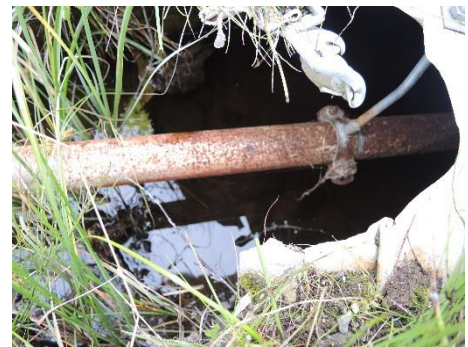
HW1 på fv. 819 ble ødelagt sommeren 2014. En trailer som snudde i krysset, kjørte over oppstikket og adapteret med tilhengeren slik at oppstikket ble revet av.

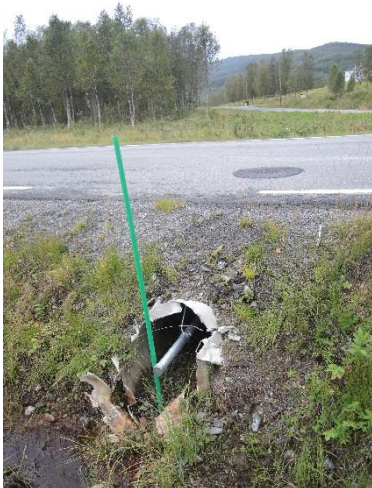
**Figur 3. Stikkrenna er sammenklemt. Foto: KM Reitan**

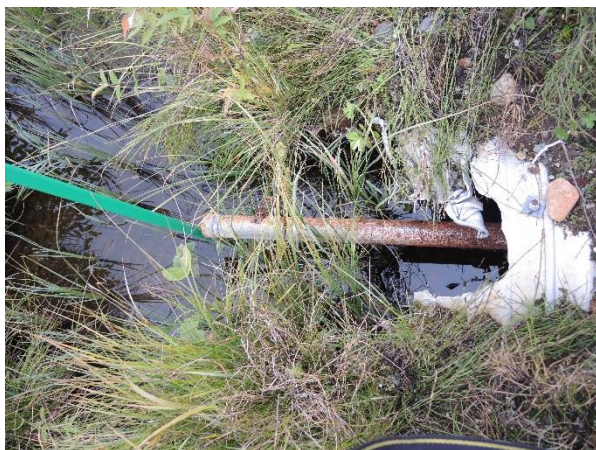
**Figur 2. Utstikk, Renne ødelagt av gravemaskin under graving av is. IGS-rør med overflaterust etter første vinter .** Foto KM Reitan

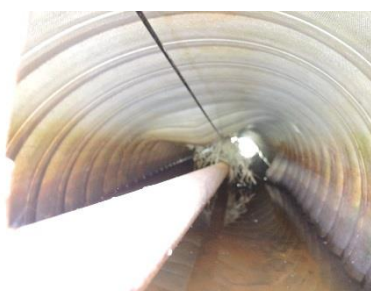
**Figur 4. IGS-rør henger sentralt i stikkrenna. En liten skade på stikkrennerøret.**  
Foto KM Reitan
