# Rapport

## Oppfølging av GsA og GsB vinteren 2019/2020

Jonsvannsveien og Haakon VIIIs gate, Trondheim

EMNEORD:  
Vinterdrift, gang- og  
sykkelveg, GsA, GsB,  
salt, kost

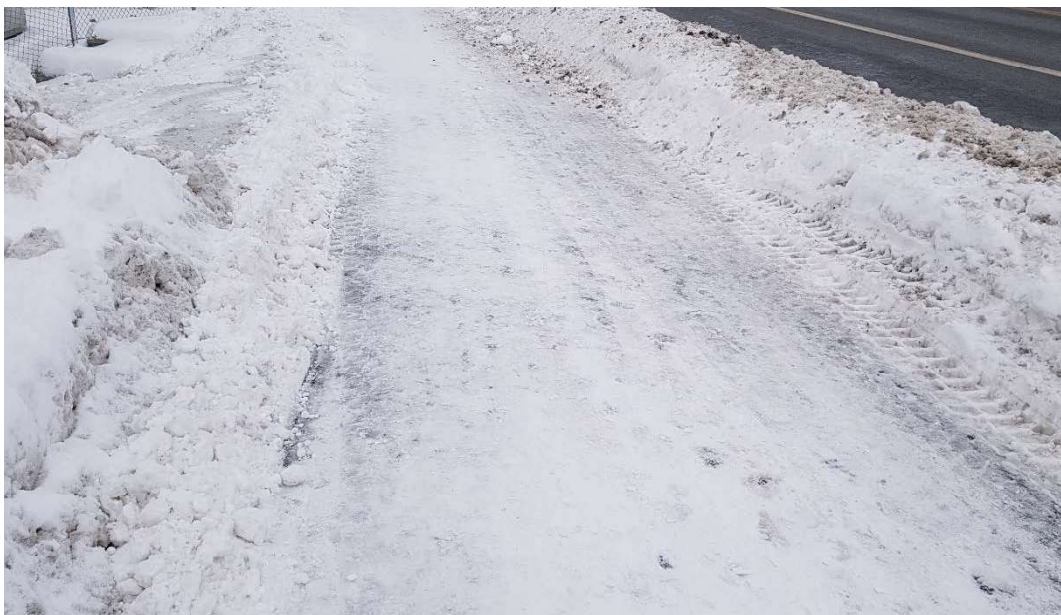
Figur 2: GsB Jonsvannsveien.

Figur 2 viser føreforholdet på GsB-strekningen med en jevn og tynn snøsåle som fungerte godt både for syklistene og fotgjengere å transportere seg på. Noen steder hadde det rast ned litt snø fra brøytekantene, men dette var uproblematisk i forhold til bredden på arealet.

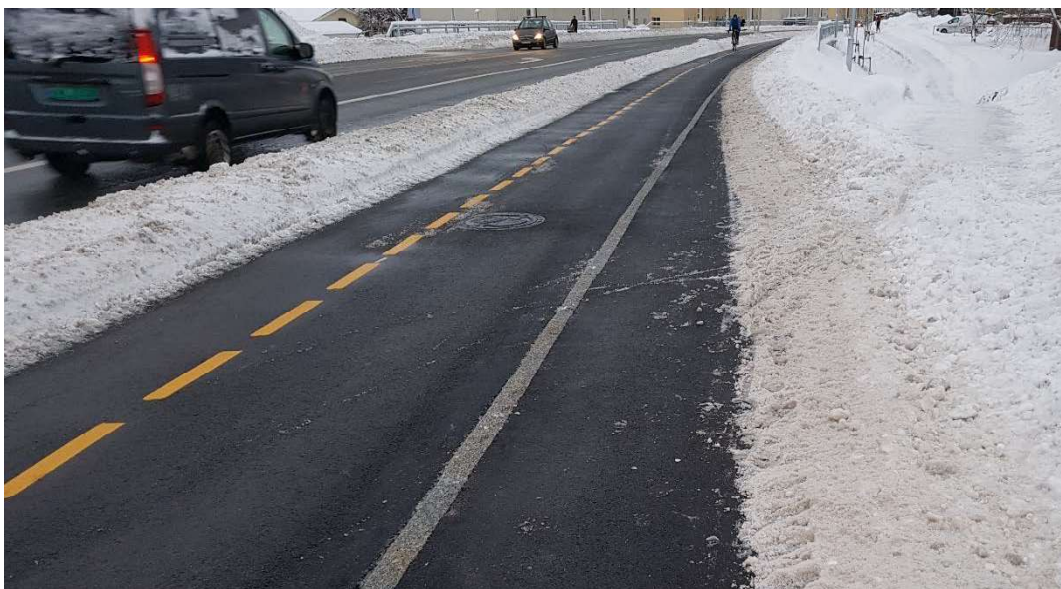
Figur 3: Føreforhold på GsA Jonsvannsveien.

På GsA-strekningen var forholdene godkjente der hvor det var gjort tiltak, men som Figur 3 viser er det ikke ryddet i hele bredden. Dette er vanlig ved bruk av kost da den ikke klarer å kaste snøen langt nok vekk eller å flytte på en eksisterende brøytekant.

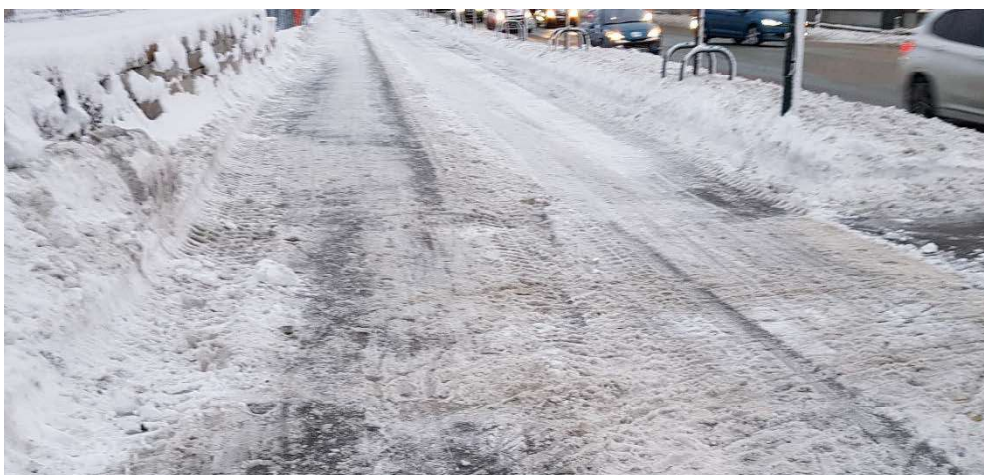
Figur 4: GsB Haakon VIIIs gate.

Figur 4 viser resultatet av til sammen syv tiltak jevnt fordelt fra kl 00:21 til 12:34. Ved områdene rundt gangfeltene blir snøen kontaminert av salt og sålen går i oppløsning, men i øvre kant av bildet ser man at det er en jevn og hvit snøåle som ikke er påvirket av salt.

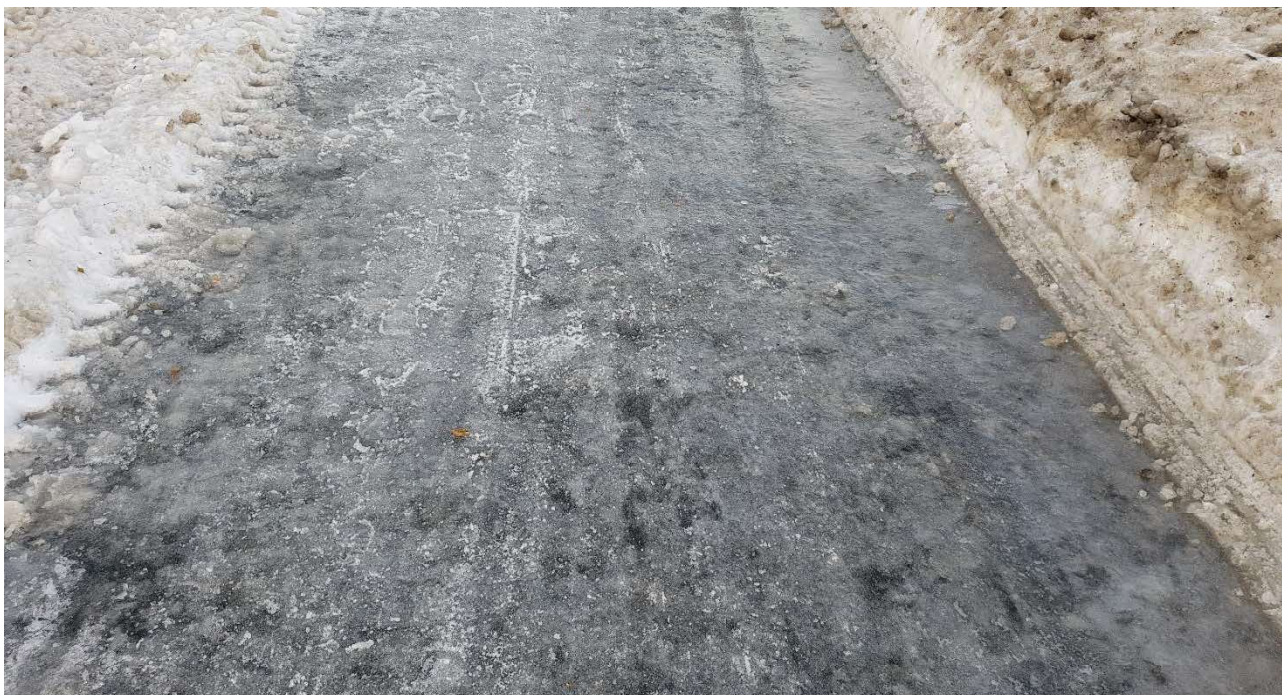
Figur 5: GsB Jonsvannsveien.

På GsB-strekningen var det godkjent langs Jonsvannsveien, snøsålen fra dagen før blitt omdannet til en jevn issåle med litt løst på toppen. Underlaget var strødd og ga god friksjon både til gående og syklende i hele bredden.

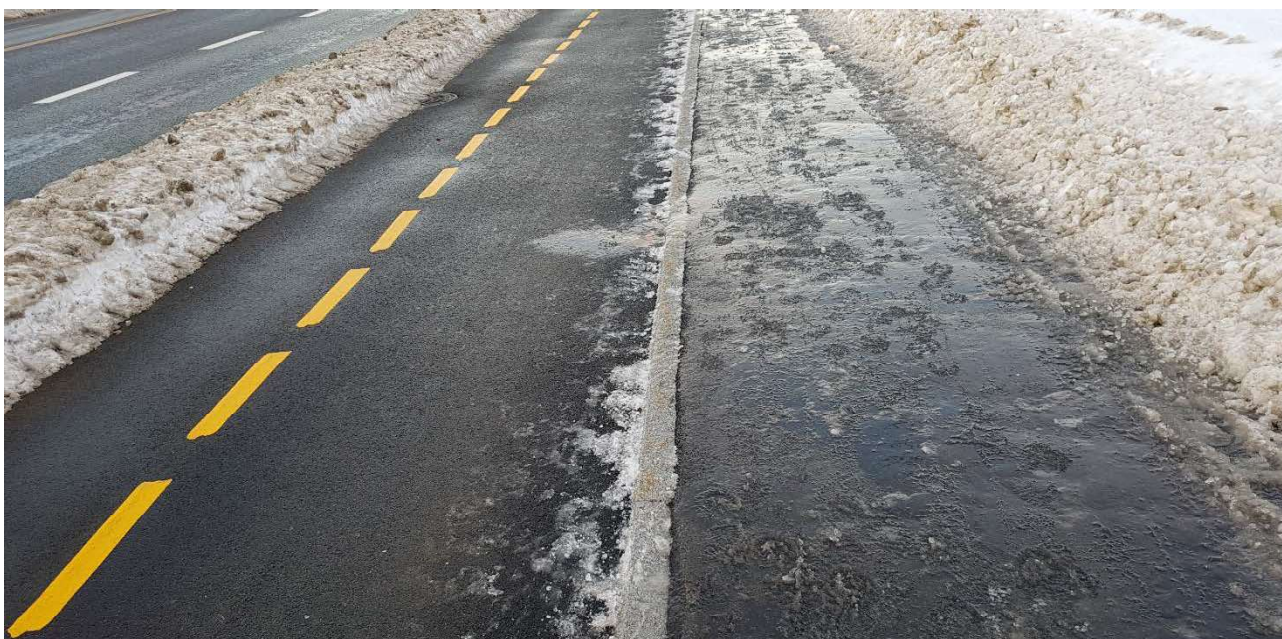
Figur 6: GsA Jonsvannsveien.

Figur 6 viser GsA-strekningen i Jonsvannsveien etter snøvær og kulde og hvor været senere skiftet til plussgrader. På sykkelarealet er det bart og sort asfalt, men brøytekanten langs med gangarealet hadde begynt å smelte. Smeltevannet frøs deretter til is da saltkonsentrasjonen ikke var høy nok samtidig som vegkroppen var frossen. Dette gjorde at det ble svært glatt og forholdene ble vurdert som ikke godkjent.

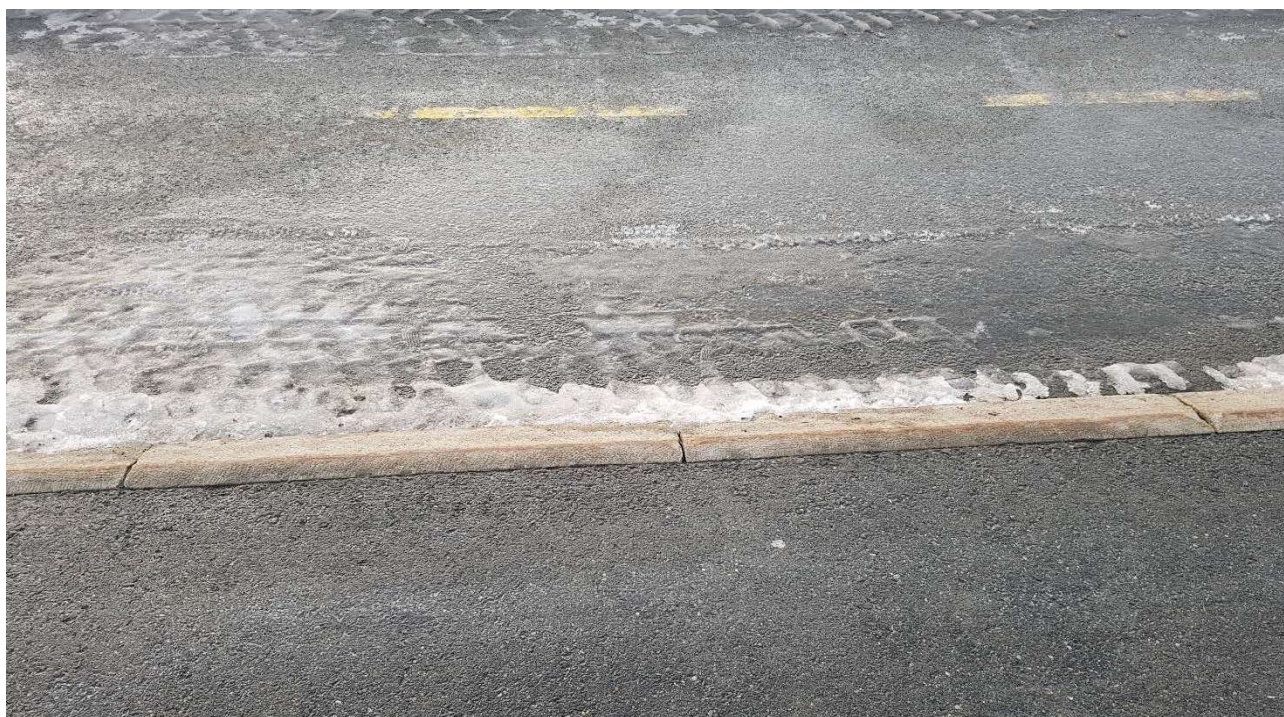
Figur 7: GsB Haakon VIIIs gate.

Figur 7 viser en lignende problemstilling som på GsA-strekningen i Jonsvannsveien. Her har snøen sannsynligvis smeltet av den varme luften, men siden froset til is igjen på grunn av kulden i bakken. Det er også mulig at arealet nærmest vegen har blitt saltkontaminert av snø som blitt brøytet inn fra bilvegen og dermed bidratt til en viss snøsmelting innen den blitt fjernet. På grunn av partiene med is var kravene til friksjon ikke tilfredsstillende og det hadde vært behov for strøing for å få godkjente forhold.

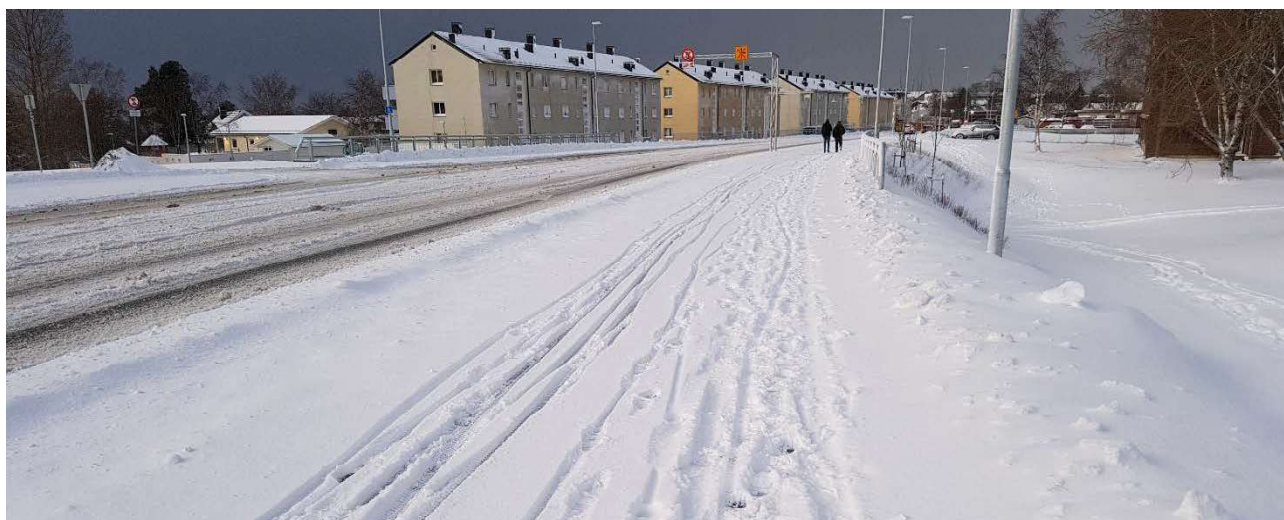
Figur 8: GsA Jonsvannsveien.

På Jonsvannsveien var det ikke godkjent på GsA-strekningen på grunn av at det var for mye snø (5 cm) som hadde lagt seg og syklistene hadde gått ut for en time siden, se Figur 8. Snøværet opphørte straks før kl 15 når observasjonen ble gjennomført. På GsB-strekningen (Figur 9) i Jonsvannsveien var det godkjente forhold med unntatt av en kort strekning over brua på bildet etter at brøytemaskinen nylig hadde passert over strekningen. Det lå cirka en centimeter med løs snø på et jevnt og fint underlag med god friksjon.

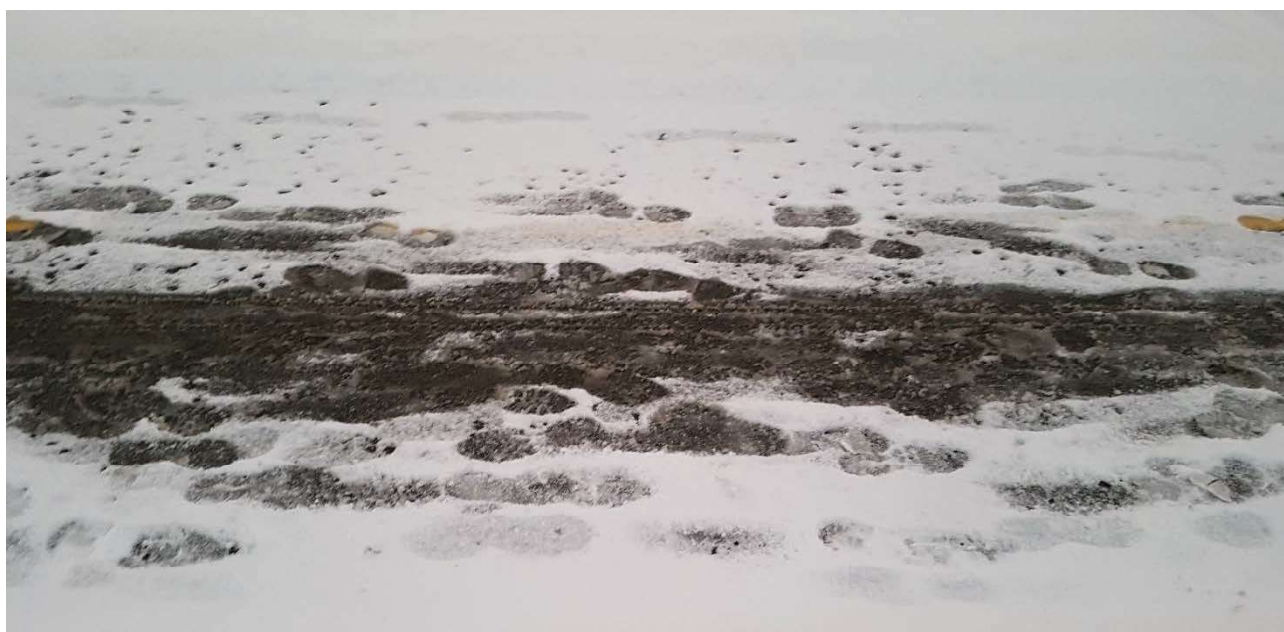
Figur 10: GsA Haakon VII's gate.

Strekningene i Haakon VIIIs gate hadde begge blitt brøytet, men på GsA-strekningen hadde det ikke blitt brøytet i full bredde. Saltet hadde i tillegg vanskeligheter med å smelte snøen som kom der hvor det ikke ble blandet av fotgjengere og syklistene (Figur 10). Ved slike snømengder er saltets hovedoppgave anti-kompaktering slik at snøen ikke fester seg til underlaget, snøen må da fjernes mekanisk. På GsB-strekningen var det cirka 3 cm med snø på et jevnt underlag, men det var generelt dårlig kvalitet på brøytingen med flere klumper og hauger med kompakt snø ute i arealet som gjorde at det stedvis var vanskelig å sykle (Figur 11).

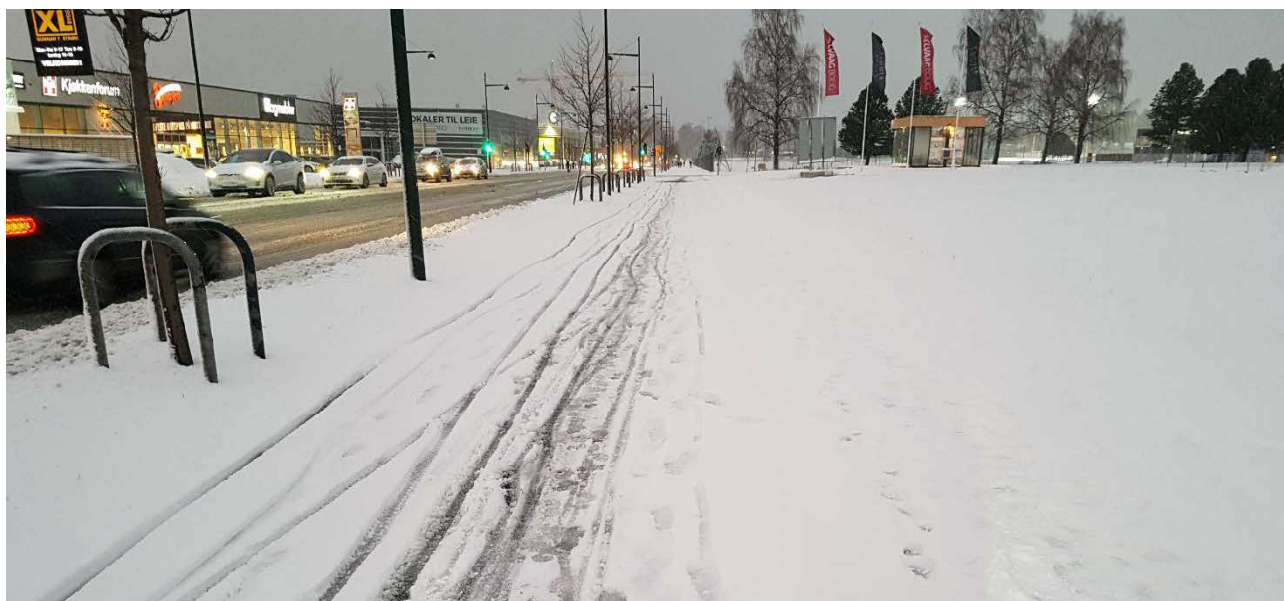
Figur 11: GsB Haakon VIIIs gate.

Det ble gjennomført tiltak med cirka 2 timers mellomrom gjennom hele ettermiddagen. Kravet for GsB er tre timer. Dette gjorde at strekningen ble vurdert som godkjent til tross for dårlig kvalitet på brøytingen.

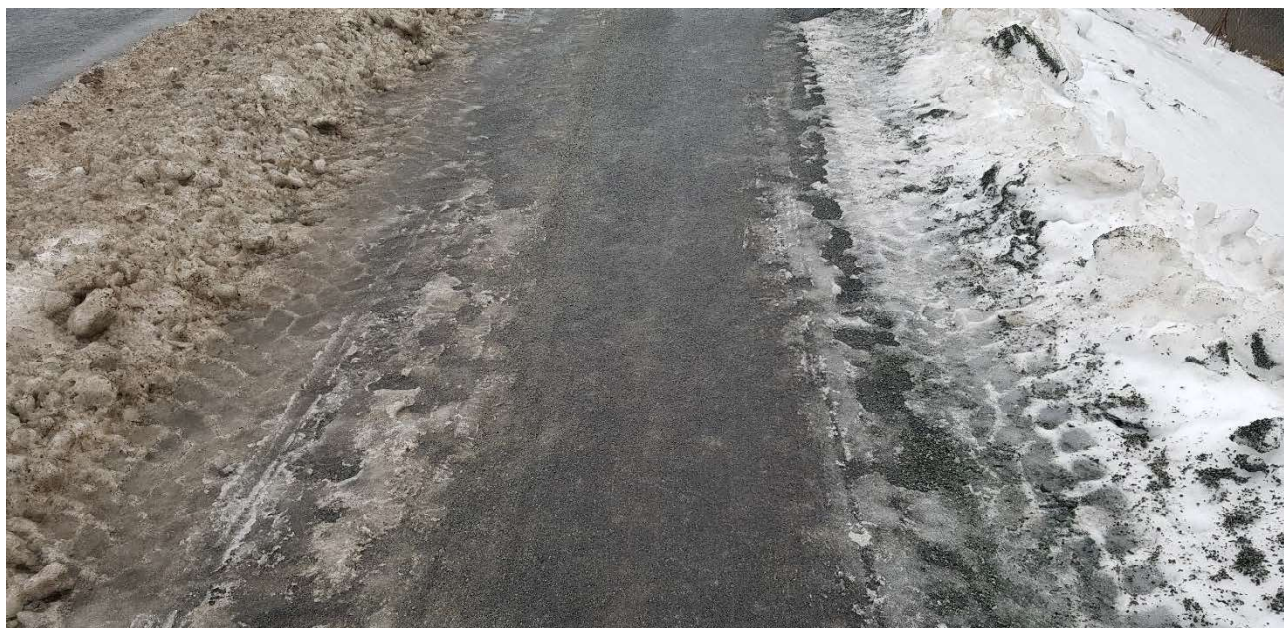
Figur 12: GsB Jonsvannsveien.

I løpet av helgen hadde det snødd kraftig på samtlige strekninger, men på søndagen gikk det over til plussgrader og regn. Observasjonen ble foretatt kl. 13 på mandagen og da hadde alle strekningene tilnærmet bar veg. Det var noe slaps og en stripe med is i kantene på GsB-strekningene der hvor traktorhjulene hadde kommet borti brøytekanten, slik som vist i Figur 12. Ellers hadde samtlige strekninger godkjent føre.

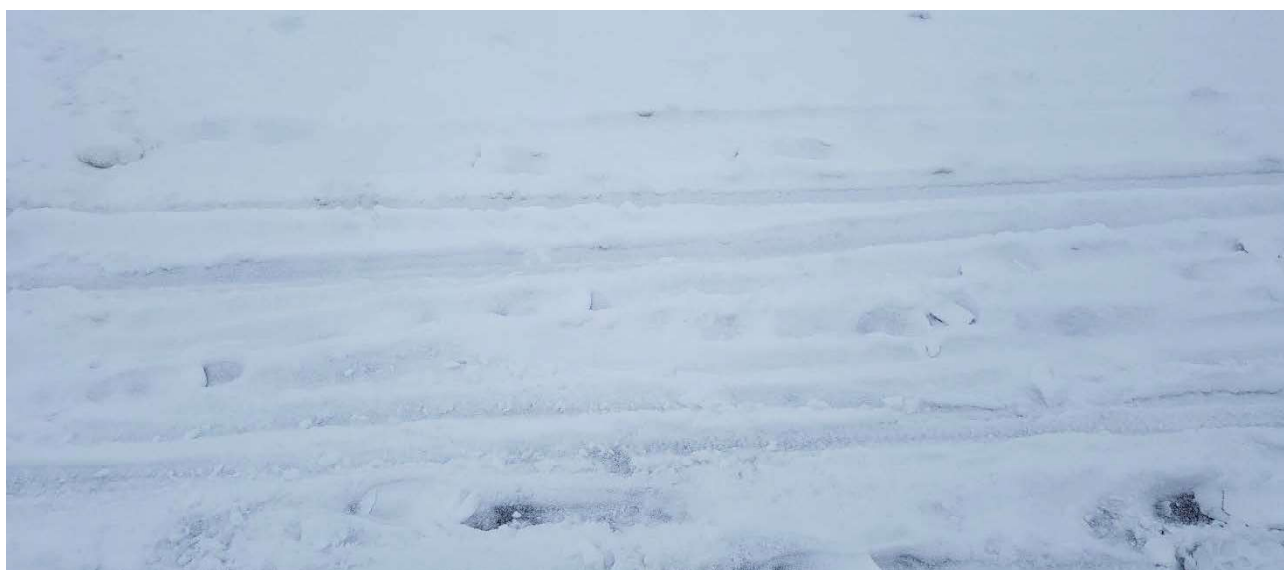
Figur 13: GsA Jonsvannsveien.

Observasjonen ble gjennomført 3 timer etter forrige tiltak, og neste tiltak ble gjennomført først en time senere, kl. 13. Som Figur 13 viser var det behov for ytterligere tiltak i mellomtiden. Siden syklustiden ikke var opprettholdt, ble strekningen ikke godkjent ved denne observasjonen.

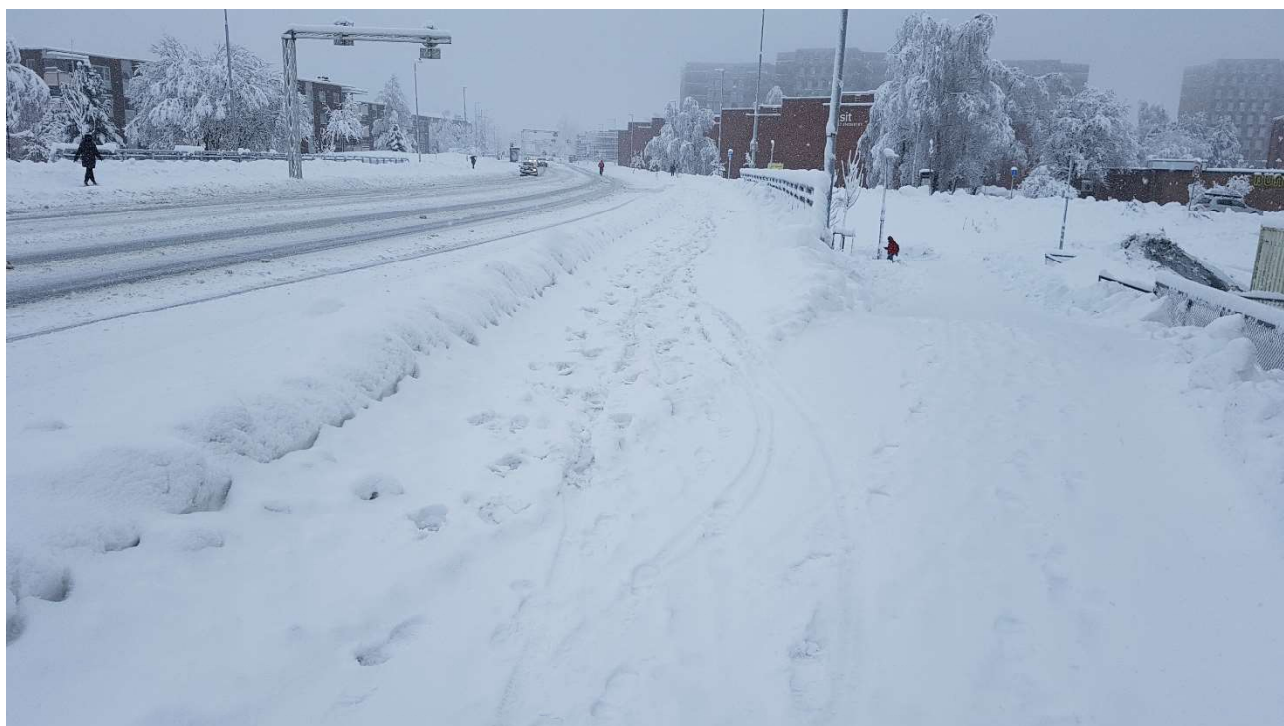
Figur 14: GsB Jonsvannsveien.

På GsB-strekningen var det noen centimeter med snø som hadde kommet etter siste utførte tiltak. I tillegg var det en myk såle som ga litt vanskelige forhold for gående og syklende. Brua over undergangen var ikke brøytet ved det siste tiltaket, slik at det der var opptil 8 cm med snø. Det ble ikke gjennomført flere tiltak denne dagen og tiden fra siste tiltak til observasjon hadde nettopp passert 2 timer. Strekningen ble derfor ikke godkjent. Figur 14 viser både brua som ikke ble brøytet og arealet ned mot undergangen slik det framsto på befaringstidspunktet.

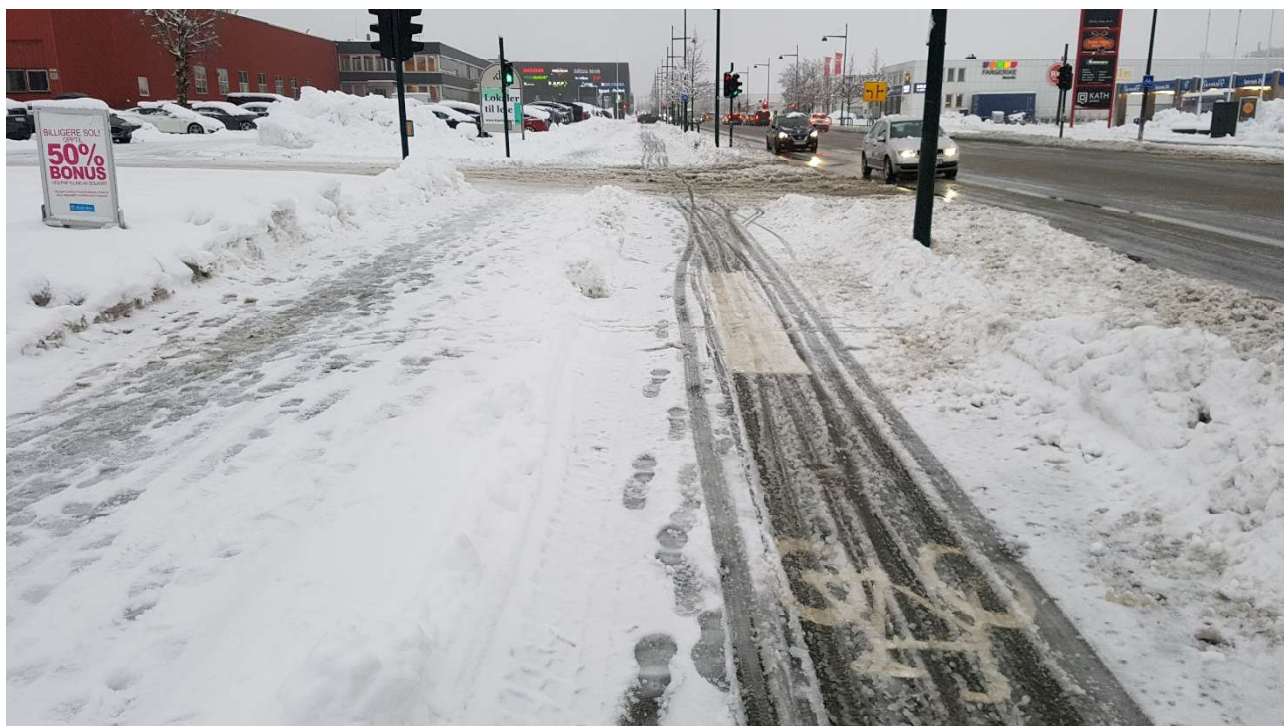
Figur 15: GsB Haakon VII's gate.

På GsB-strekningen var det et par centimeter med løs snø som gjorde at det ikke ble kontakt med noe fast underlag når man gikk og det opplevdes noe glatt. Å sykle var litt enklere, men snøen som lå der skapte ekstra motstand. Figur 15 viser føreforholdet på både gang- og sykkelvegen.

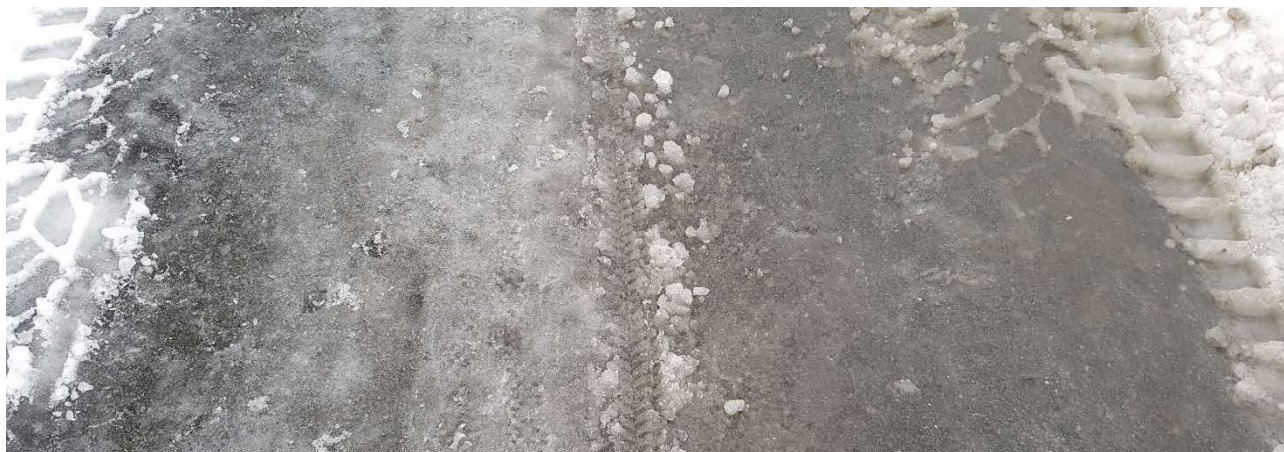
Figur 16: GsB Jonsvannsveien observasjon 1.

Etter snøværet døgnet før hadde det vært opphold og det ble gjort en observasjon tidlig på dagen (OBS 1) hvor det særlig på GsB-strekningen i Jonsvannsveien var utfordrende føre med mye løs snø/slaps i ferdselsarealet (Figur 16). I tillegg var det flere glatte partier som skapte utfordringer for gående og syklende.

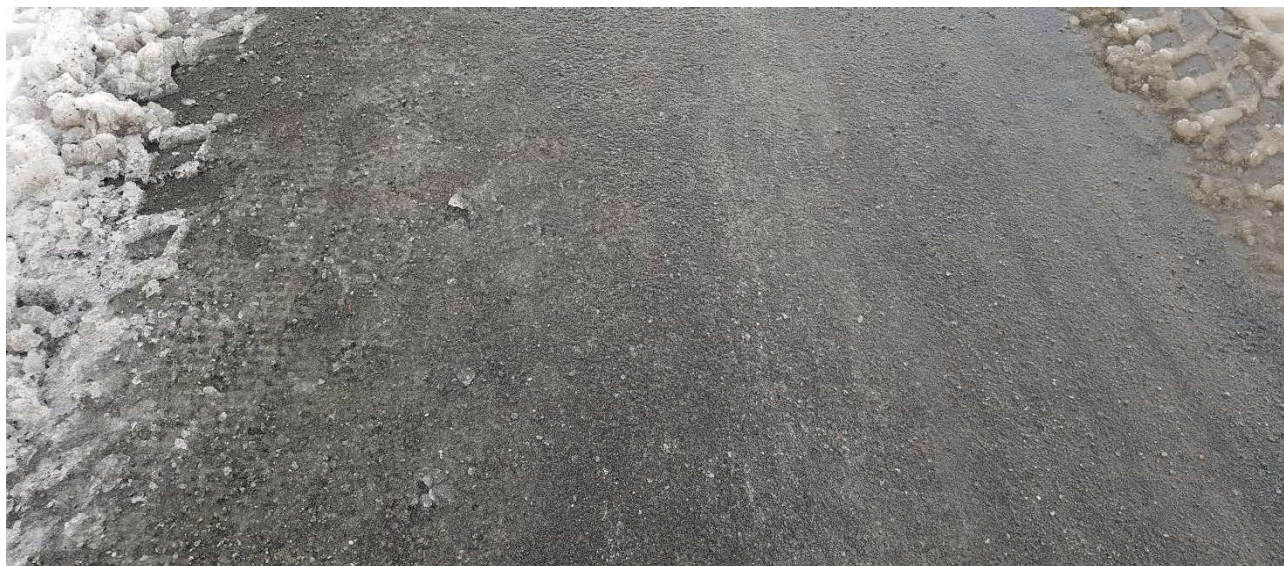
Figur 17: GsB Jonsvannsveien observasjon 2.

På ettermiddagen ble det gjort en ny observasjon (OBS 2) etter at entreprenøren hadde gjennomført et nytt tiltak. Da hadde mesteparten av slapsen og isen forsvunnet, og det var gode forhold som var godkjente i henhold til standarden. Det var imidlertid fortsatt noen utfordringer med at traktoren hadde revet ned snø fra kantene som lå igjen som slaps, se Figur 17.

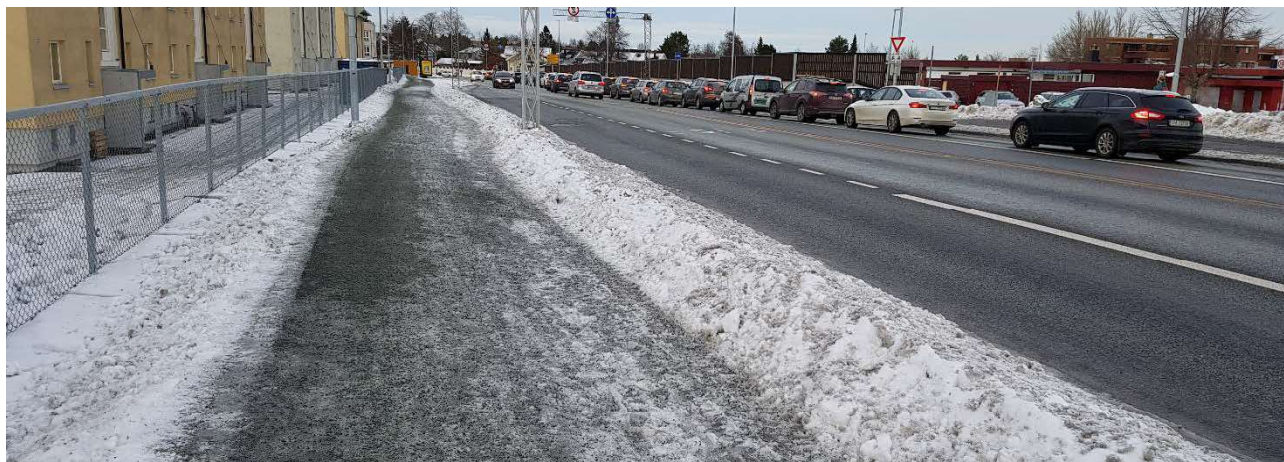
Figur 18: GsB Jonsvannsveien.

På GsB-strekningen var det mer varierte forhold med bart i midten, men en del snø i kantene som hadde blitt komprimert av hjulene til traktoren. I tillegg var det tydelig at det var en del saltkontaminering på gang- og sykkelvegen fra bilvegen som hadde bidratt til å løse opp sålen (Figur 18). Lenger sør på roden, hvor avstanden til bilvegen er større og mindre utsatt for innpåkiv, var det fortsatt en jevn og fin snøsåle å ferdes på.

| Eventuelt | Fjerning av brøytekanter og smalere bærekjøretøy kunne gitt bedre avstand. |

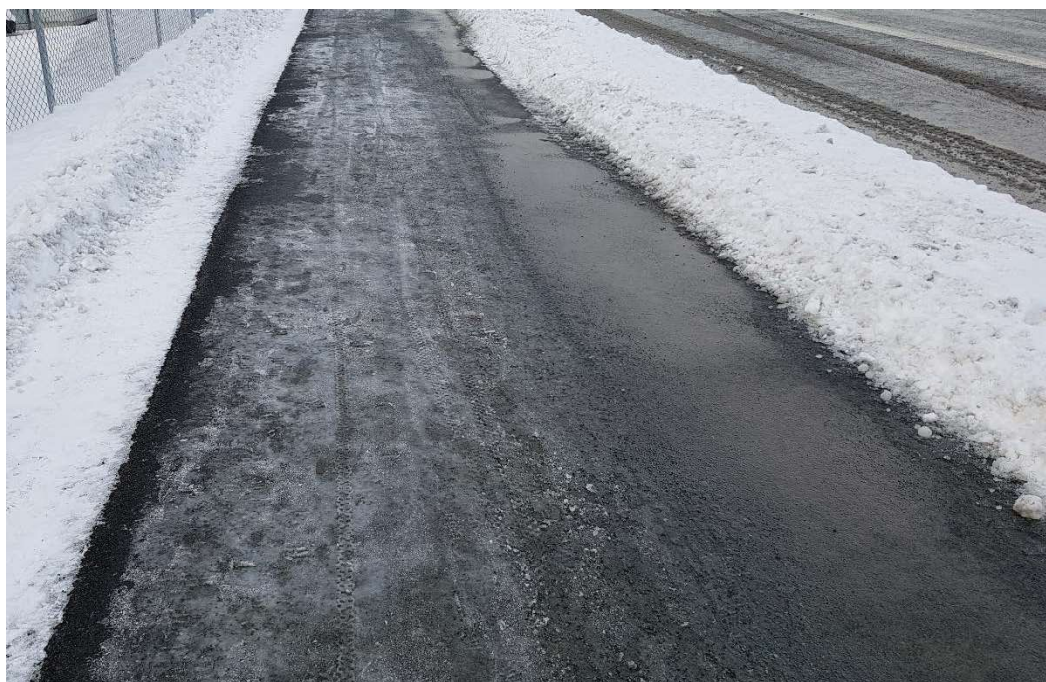
Figur 19: GsB Jonsvannsveien.

På GsB-strekningen (Figur 19) var det litt snø igjen, men generelt godt ryddet med en fast såle der hvor det lå igjen snø. Den eneste utfordringen var at det hadde blitt noen glatte partier på grunn av at det ser ut til å ha blitt brukt glattskjær på ploegen/fresen, noe som gav lite friksjon.

| Eventuelt | Strøing på GsB-rode for å avbøte på de glatte partiene eller bruk av annet skjær. |

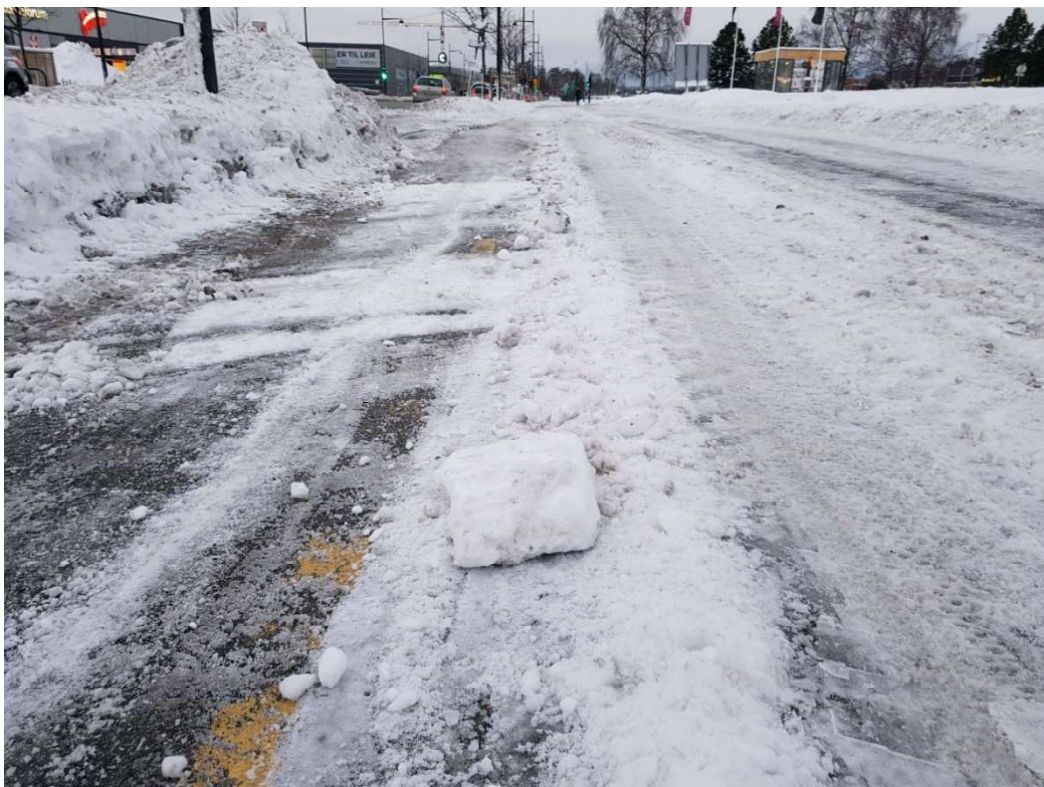
Figur 20: GsB Haakon VIIIs gate, 10. desember 2019.

Et gjentakende moment langs GsB-strekningen er at det ofte observeres snøklumper i vegen, slik som vist i Figur 20. Noen av disse klumpene er forholdsvis store, og det antas at kosten er for myk til å greie fjerne slike klumper. Som nevnt innledningsvis i kapittel 5.1 ble det opplyst om at bruk av kost på GsB-strekningen ble valgt fordi det ofte var så små snømengder at bruk av skjær eller fres ikke ville greie å fjerne snøen godt nok. På dager med mye nedbør i form av snø ville trolig bruk av annet type utstyr enn kost vært bedre egent for å unngå slike klumper i vegen som vist i Figur 20.

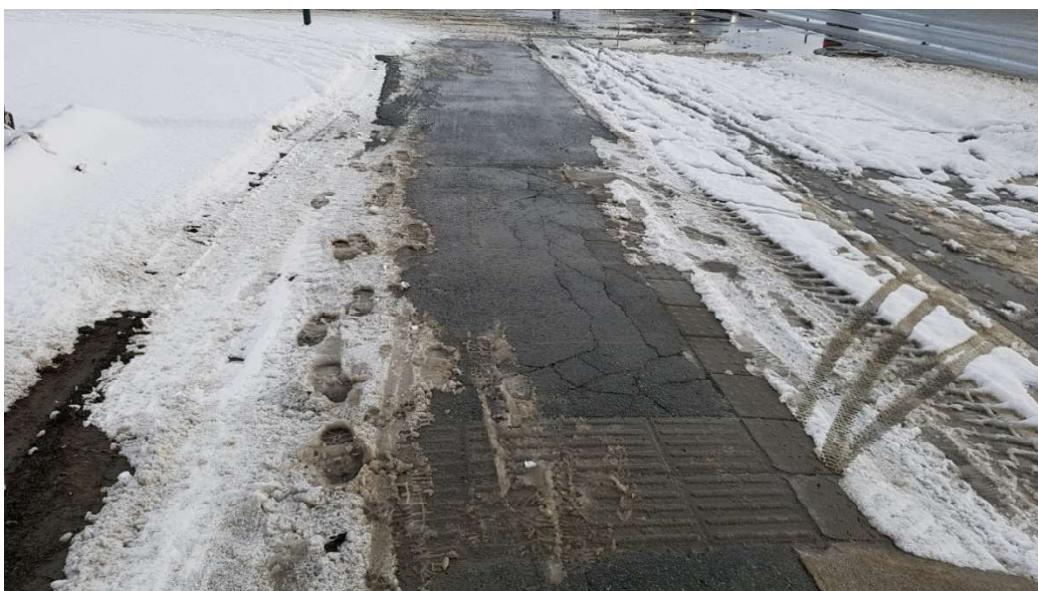
Figur 21: GsB Haakon VIIIs gate, 24. februar 2020.

Det er også gjort flere observasjoner, deriblant fra 24. februar som vist i Figur 21, av restsnø langs strekningen. Dette indikerer også at kosten ikke bestandig greier å fjerne tilstrekkelig snø for å gi et tilfredsstillende resultat.

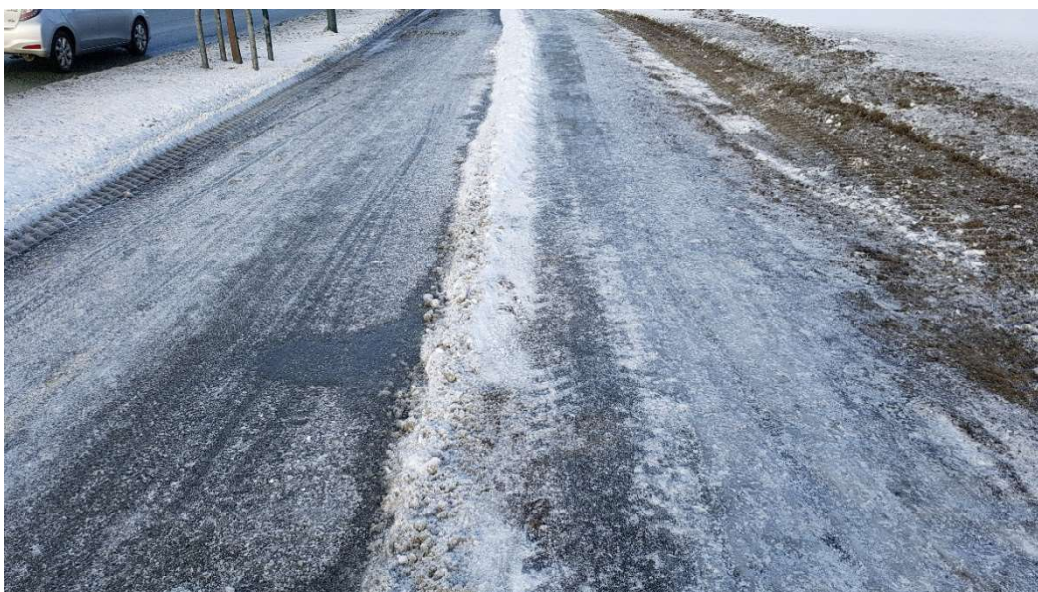
Figur 22: GsB Haakon VIIIs gate, 25. februar 2020.

Gang- og sykkelvegen er så pass bred at det er nødvendig å kjøre to ganger for å dekke hele bredden. Dette har flere ganger resultert i en kant med snø som blir liggende cirka midt på, som kosten ikke har greid å fjerne, se Figur 22.

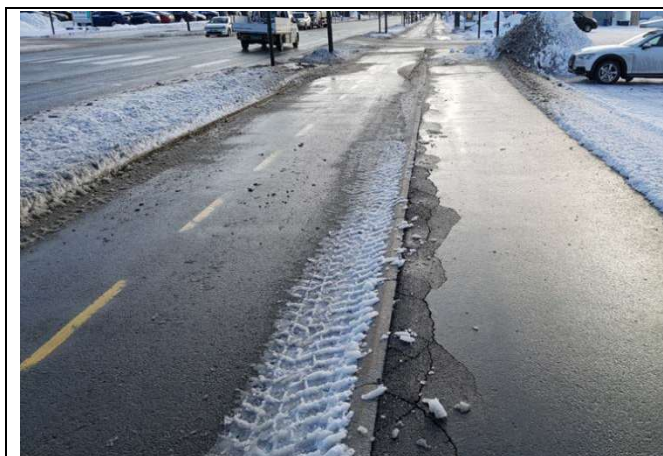
Figur 23: GsA Haakon VIIIs gate, 25. februar 2020.

Det er gjennom vintersesongen observert tydelige forskjeller på GsA- og GsB-strekningene, spesielt langs Haakon VIIIs gate, som illustrert i Figur 23 og Figur 24 fra 25. februar 2020.

25. februar ble det gjennomført ett tiltak på hver av strekningene. Dagen var preget av oppholdsvær og temperaturer mellom 0 og  $-4,9^{\circ}\text{C}$ . På siden med GsA var det tilnærmet bar veg med unntak av arealet langs kantsteinen som skiller gående og syklende fra hverandre. På GsB-strekningen var det en tynn såle med snø som lå igjen. Det som er vært å merke seg her er at begge metodene gir godkjente forhold, hvis man ser bort ifra stripen i midten på GsB-strekningen.

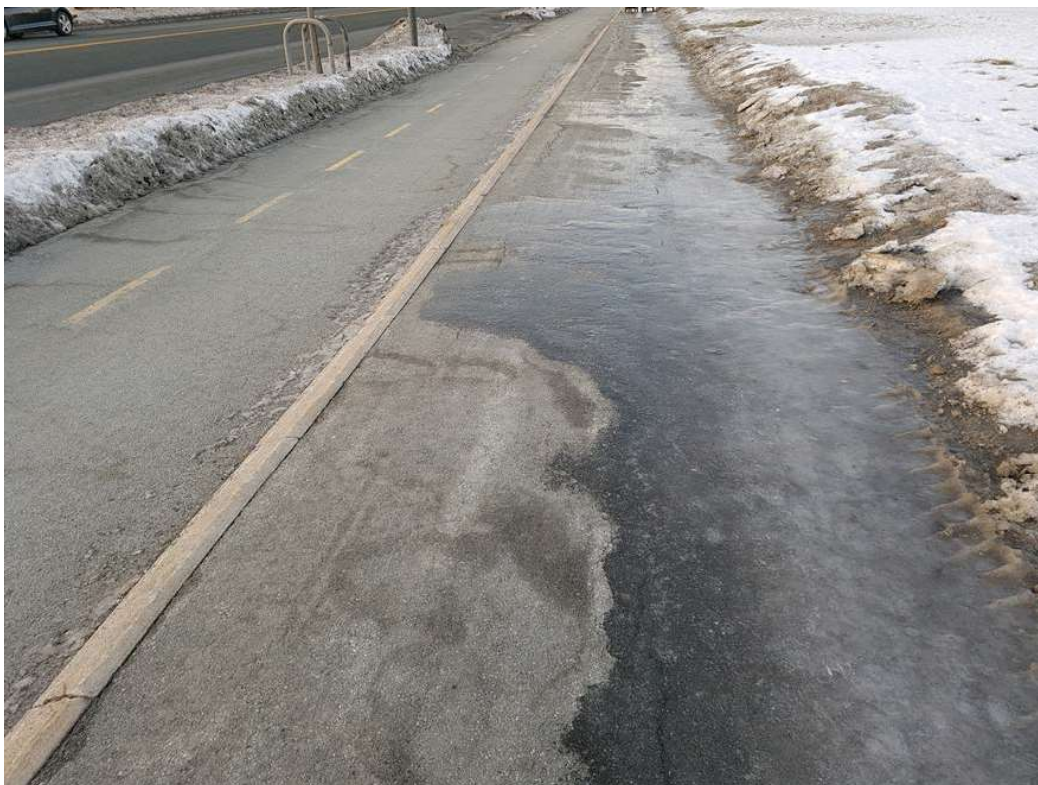
Figur 25: GsB Haakon VIIIs gate, 13. desember 2019.

Et moment som er observert flere ganger gjennom vinteren, både langs Jonsvannsveien og Haakon VIIIs gate, er kombinasjonen tidvis dårlig kvalitet på tiltakene kombinert med nedfall av snø fra brøytekanter og innpåhiv fra brøyting langs den parallelle vegbanen. Dette har medført at det ligger hauger og klumper med snø på strekningene. Et annet moment som virker å være gjentakende er snø som smelter og renner utover gangarealet, hvor det så fryser til is. Slike isdekker er observert flere ganger, deriblant som vist i Figur 25 fra 13. desember 2019. I dette tilfellet omfatter isdekket i hovedsak gangarealet, og i slike tilfeller er strekningen vurdert som ikke godkjent. Dette er observert flere ganger, men med størst utbredelse langs GsB-strekningen på Lade hvor salt ikke ble benyttet. En av grunnen til dette kan være at temperaturen skifter rundt null hyppigere på Lade enn på Moholt, slik at brøytekanter begynner å smelte for og siden danne en iskorpe når det fryser på. Det kan heller ikke utelukkes at det har kommet salt i snøen som ligger der som en følge av at innpåhiv fra bilvegen brøytes vekk til den samme brøytekanter. Da vil saltet bidra til å smelte snøen, men saltløsningen vil raskt bli så pass uttynnet at vannet fryser i kontakt med den kalde vegbanen.
