# Prosjektnotat

## ISA datakvalitet, oppsummering

Dette prosjektnotatet gir en oppsummering av ISA datakvalitet i Norge etter gjennomføring av et pilotforsøk oktober 2021 i området Oslo-Kongsberg-Drammen-Drøbak. Oppdragsgiver har vært Statens vegvesen, Transport og samfunn.

**PROSJEKTNOTAT NR**  
N-03/22

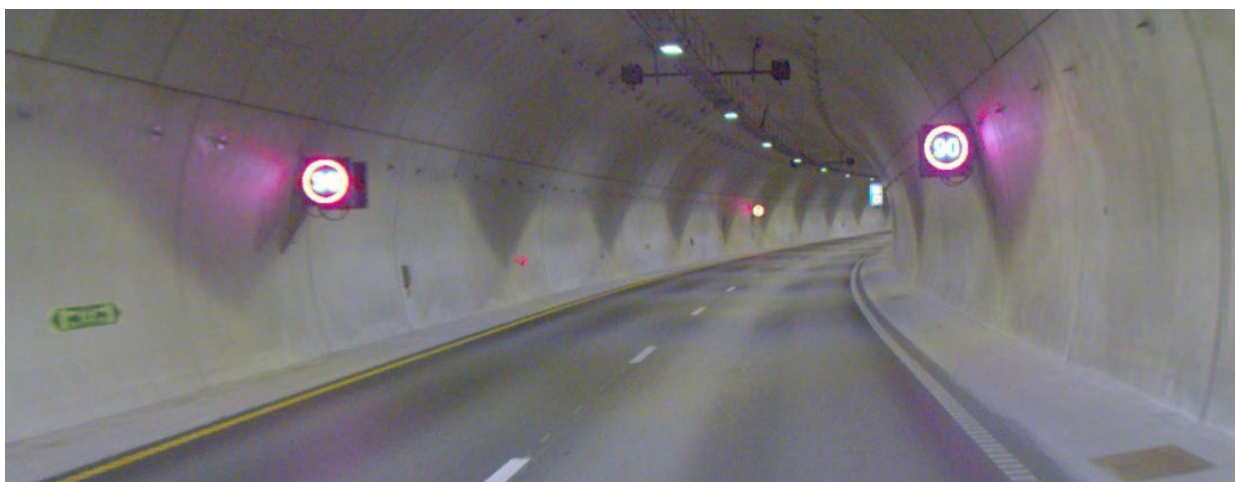
Figur 2: Tunnel i retning Drammen med VMS fartsgrense (foto: Statens vegvesen vegbilder)

**Observasjon:** ISA-system i kjøretøy har utfordringer med å lese fartsgrense fra variable skilt. Resultatet blir ofte feil.

**Mulig forklaring:** VMS som benytter LED-lys kan ha for høy intensitet slik at kamera går i metning og ikke greier å lese informasjonen. Kjøretøyet henter da fartsgrense fra kartdatabase og trenger ikke være samme verdi som skiltet fartsgrense.

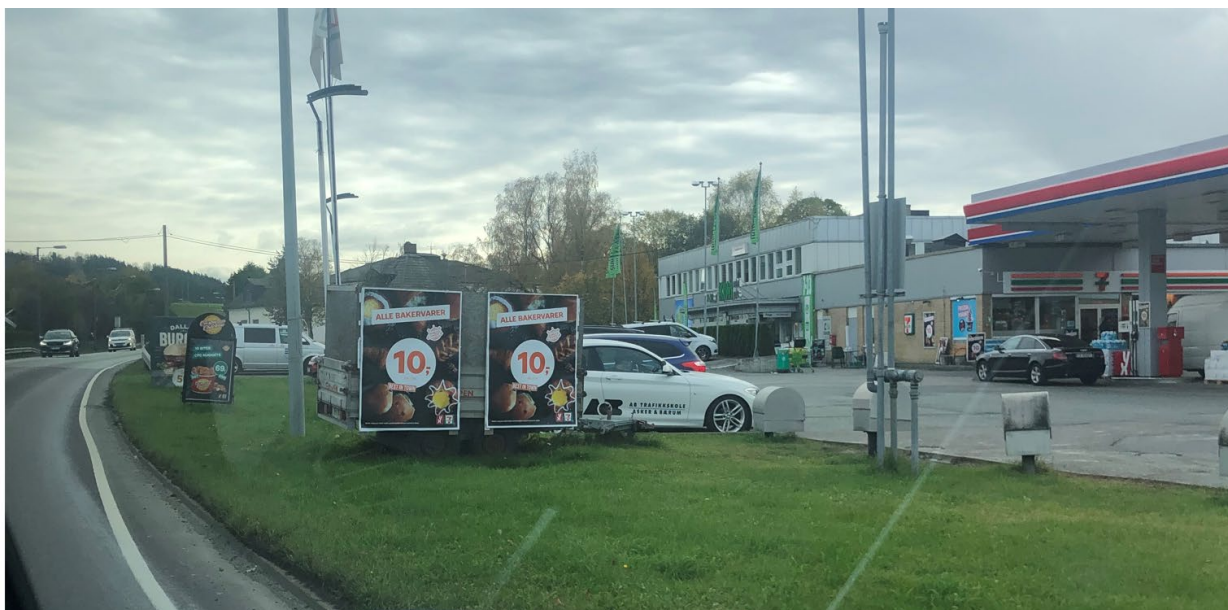
**Figur 3: Bollereklame ved YX Kvernbakken gir fartsgrense 10 (foto: Statens vegvesen)**

**Observasjon:** ISA-systemet leser reklameskilt "Boller kr 10" som et fartsgrenseskilt med verdi 10.

**Sted:** E134 YX Kvernbakken Lier

**Mulig forklaring:** Kerasystemet i kjøretøyet er for lite selektivt.

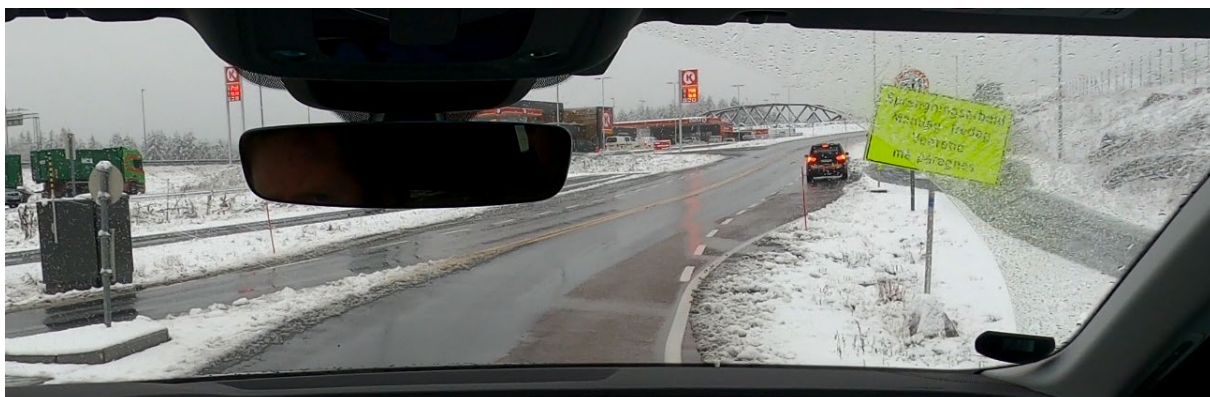
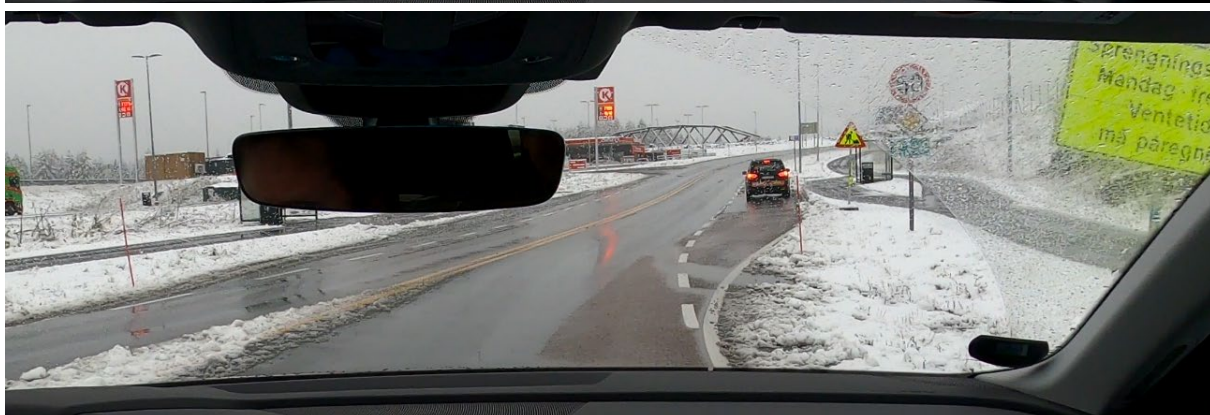
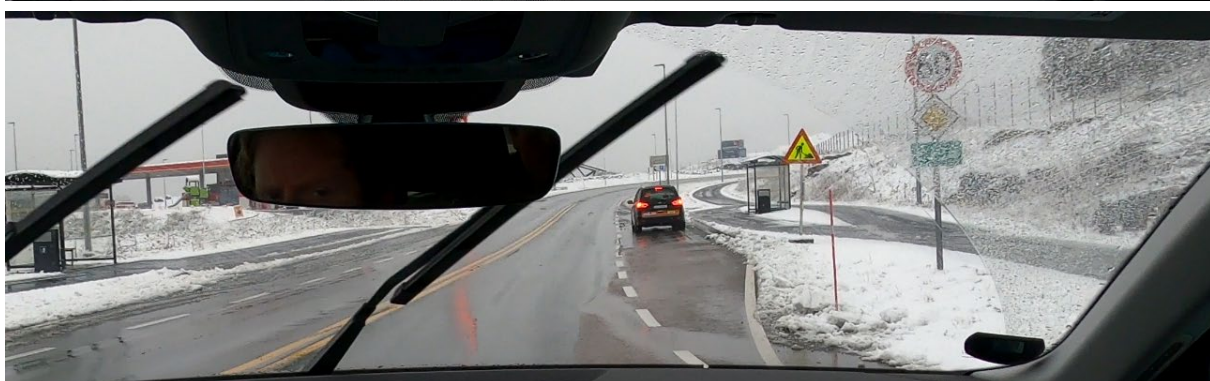
Figur 4: Tre utklipp fra video som viser skilt som ikke blir lest

**Observasjon:** Fartsgrenseskilt blir ikke registrert av kamerasystemet.

**Sted:** Circle K Kongsberg avkjøring fra E134

**Mulig forklaring:** Figur 4 viser tre bilder som kan forklare problemet. Kameraet som har tatt bildene har ikke samme posisjon eller dekningsvinkel som bilens eget kamera, men illustrerer likevel hva som er problemstillingen. Bilde 1 viser en stor skilttavle som dekker for fartsgrenseskiltet. Bilde 2 viser fartsgrenseskiltet, men pga. at bilen er i sving, så kommer skiltet muligens utenfor kameraets dekningsområde. Bilde 3 viser at bilens vindusviskere er aktive. De representerer et hinder for kameraet, samtidig med at det dannes en tynn vannfilm på frontruten etter at viskeren har passert og som kan forhindre kameraet å detektere.

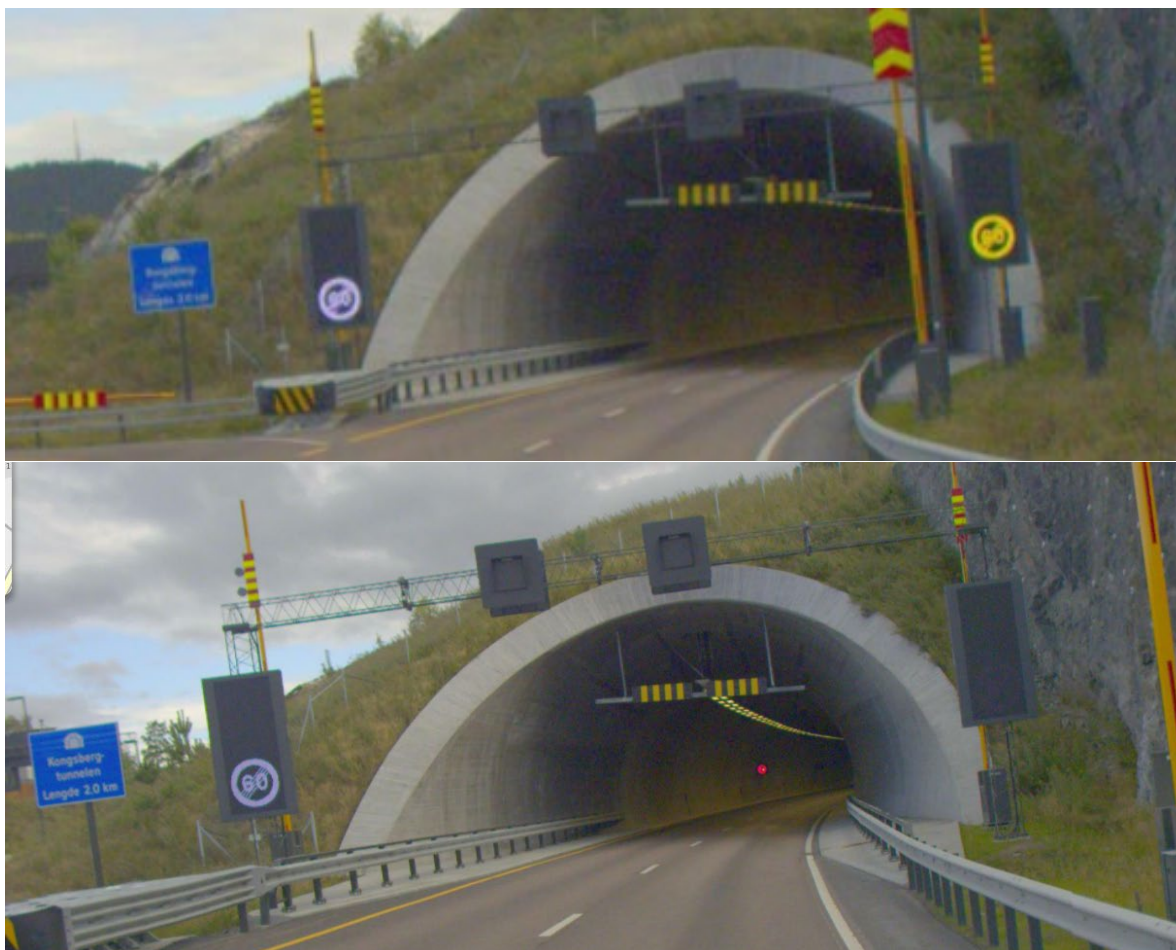
Figur 5: To utsnitt med VMS med implisitt fartsgrense ved Kongsbergtunnelen (foto: Statens vegvesen vegbilder)

**Observasjon:** Utfordring med skiltet "særskilt fartsgrense opphører" altså det man kaller implisitt fartsgrense. Noen ISA-systemer registrerer ikke dette skiltet.

**Sted:** Kongsbergtunnelen

**Mulig forklaring:** Problemer med å lese LED-basert VMS. Dette kan ha noe med VMS-systemets oppdateringsfrekvens å gjøre. Se kapittel 11.3. Andre ISA-systemer registrerer skiltet og benytter fartsgrense fra kartdatabase som det skal gjøre, med fartsgrensen i kartdatabase kan være feil.

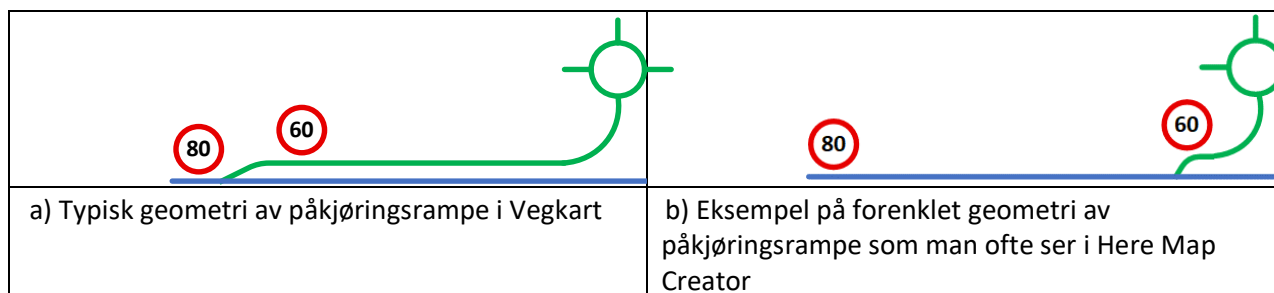
Figur 6: Forenkling av geometri ved å forkorte ramper

Figur 6 viser eksempel på forenkling av geometri. Årsaken til at det gjøres slik er at det blir enklere for et GNSS-basert mapmatching system å velge riktig kjørefelt. Slik som det er vist i a) på figuren, kan systemet ta feil og mappe til avkjøringsrampen selv om man i virkeligheten kjører rett frem. Både reduksjon av lengden på avkjøringsrampen samt vinkelen rampen har ut fra hovedvegen som vist i b) forenkler mapmatchingen.

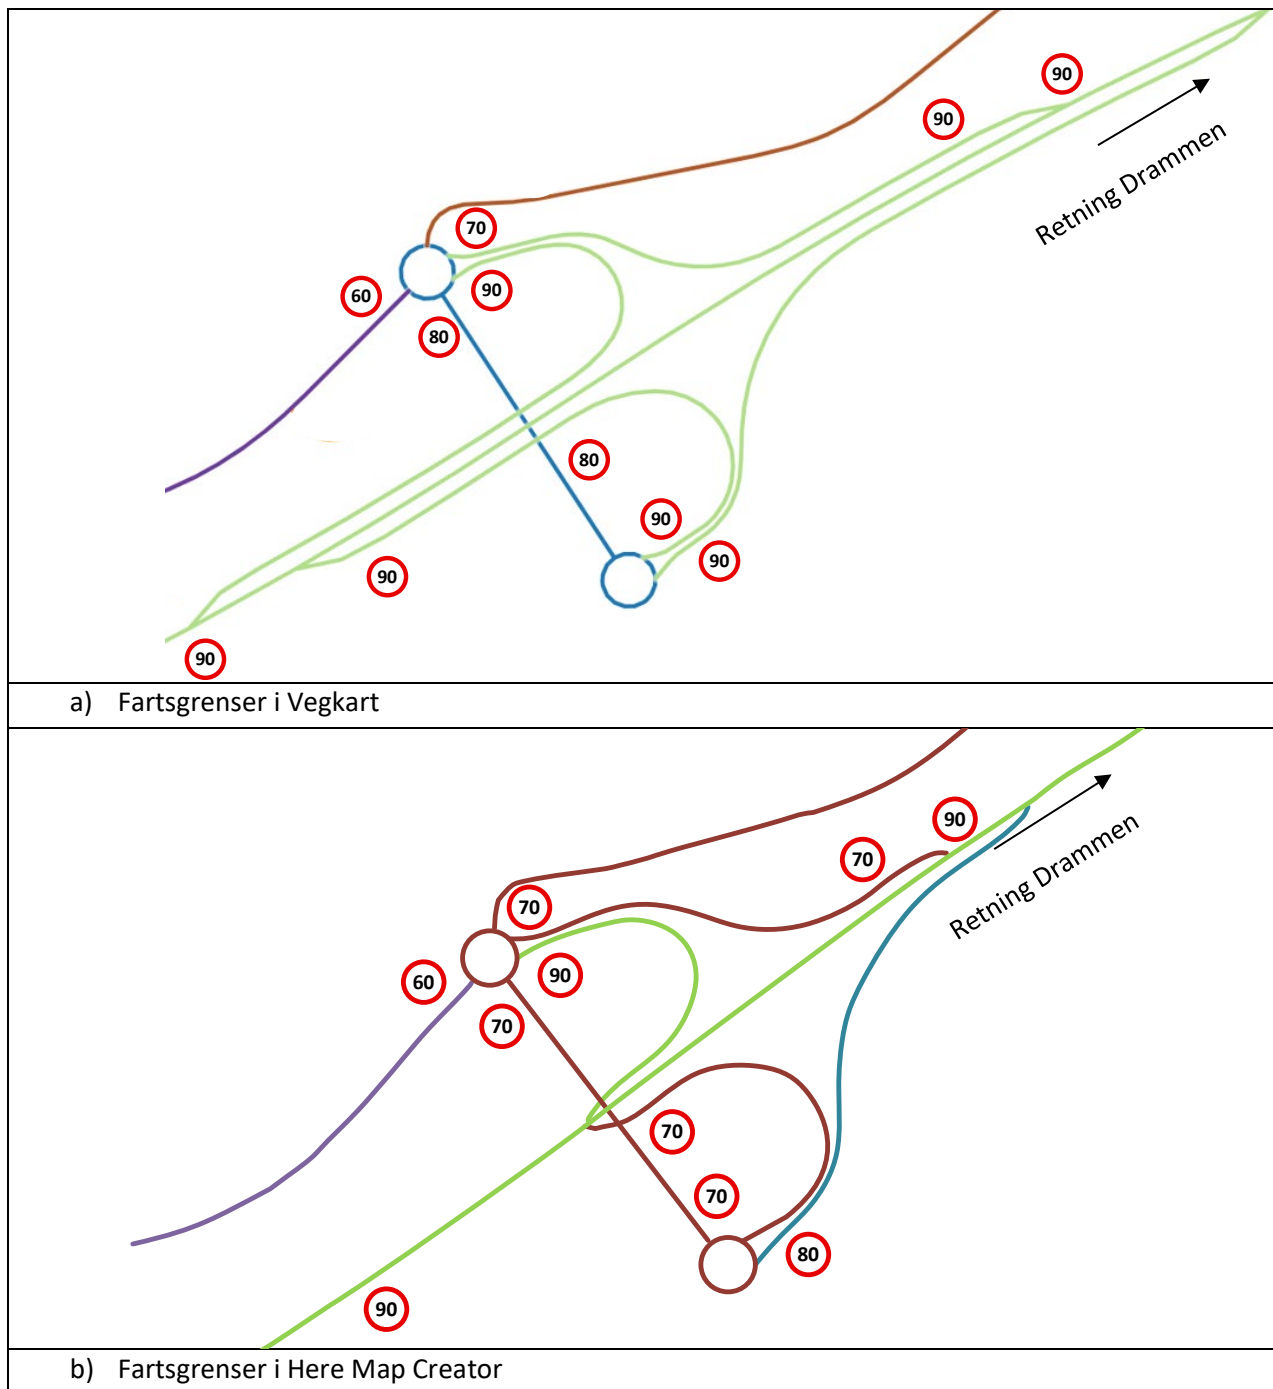
Det ble kjørt i rundkjøringen øst for Kongsberg langs E134 ut, se **Figur 7**. Sammenligningen ble gjort samtidig med begge kilder den 17. desember 2021 kl 10:00- 11:30.

**Figur 7: Sammenligning av fartsgrenser i kryss på E134 øst for Kongsberg**

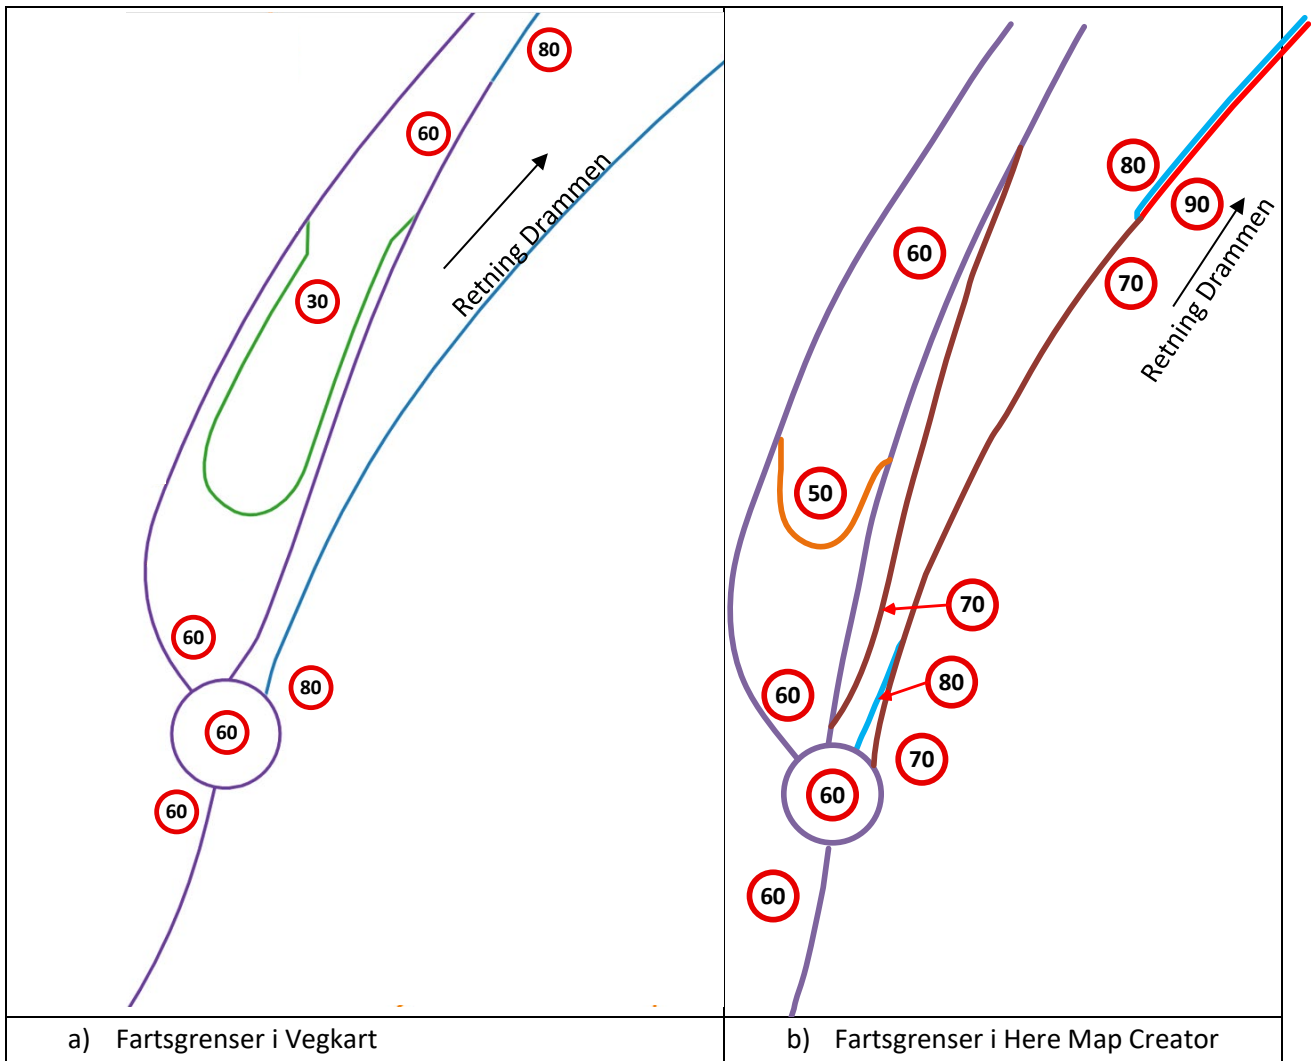
Det ble kjørt langs E134 ut fra Kongsberg tunnelen retning Kongsberg. Deretter rundt rundkjøringen og tilbake til Kongsberg tunnelen retning Drammen, se Figur 8. Sammenligningen ble gjort samtidig med begge kilder den 17. desember 2021 kl 10:0- 11:30.

Figur 8: Sammenligning av fartsgrenser langs E134/Gomsrudvegen ut fra Kongsberg tunnelen og rundt rundkjøringen

Avviket mellom de to kildene til kartdatabase kan forklare noen av avvikene som ble avdekket under forsøket. Ut fra Kongsbergtunnelen retning Kongsberg var det skiltet 60, noe som samsvarer med a) i Figur 8. I selve rundkjøringen inneholder begge kildene fartsgrense 60. Ut fra rundkjøringen og tilbake til Kongsbergtunnelen, så er det ingen fartsgrenseskilt. Biler med kartdatabase basert på data som vist i a) på Figur 8 vil da velge 80 umiddelbart etter rundkjøringen og tilsvarende med data som vist i b) på Figur 8 vil velge 70. Denne sammenligningen gjelder kun en liten delstrekning, men det er grunn til å tro at dette problemet gjelder flere steder.

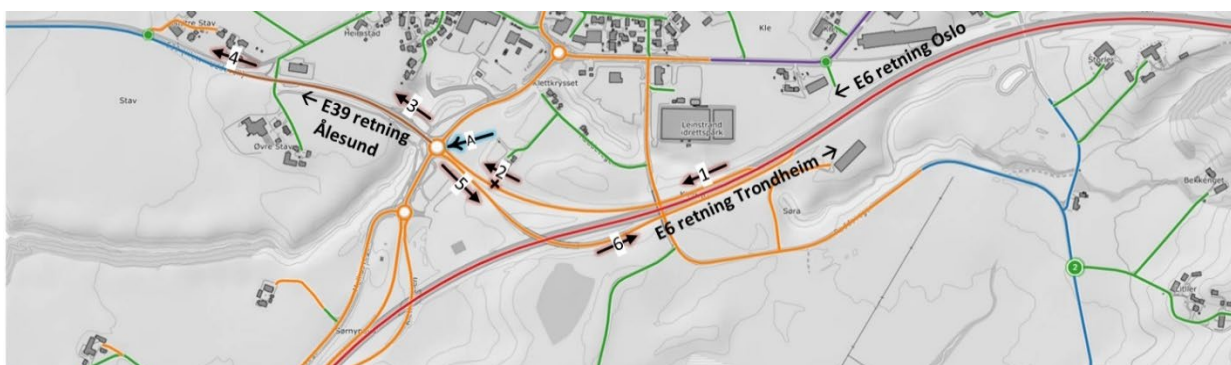
Et eksempel det det er et opplagt avvik i Vegkart er i krysset E6/E39 ved Klett sør for Trondheim, se Figur 10. Dersom man kjører E6 sørover og tar av på E39 retning Kristiansand, så er første feil allerede på avkjøringsrampen ved pil 1 på figuren. I Vegkart står det oppført fartsgrænse 50, men det korrekte er 100. Når man passerer pil 2 så står det i Vegkart fremdeles oppført fartsgrænse 50, men det korrekte er 60. Dersom gjør oppslag på skiltplate i Vegkart, så finner man at *skiltnummer 362.60 - Fartsgrænse 60 km/t* er plassert i krysset under pil 2 på figuren. Når man kjører ut fra rundkjøringen merket A på figuren, ved pil 3 så står det i Vegkart fartsgrænse 70, men korrekt fartsgrænse er fremdeles 60. Ved pil 4 på Figur 10 skifter fartsgrænse korrekt til 80, men plasseringen er feil, skifte skjer noe nærmere rundkjøring A. Dersom man kjører rundt rundkjøring A på figuren i retning pil 5 mot Trondheim, så er fartsgrænse i Vegkart fremdeles 50 mens det korrekte er 60. Når man passerer pil 6 er fartsgrænse i Vegkart fremdeles 50, mens det korrekte skal være 100.

Figur 10: Feil fartsgrænser i Vegkart i krysset E6/E39 Klett ved Trondheim

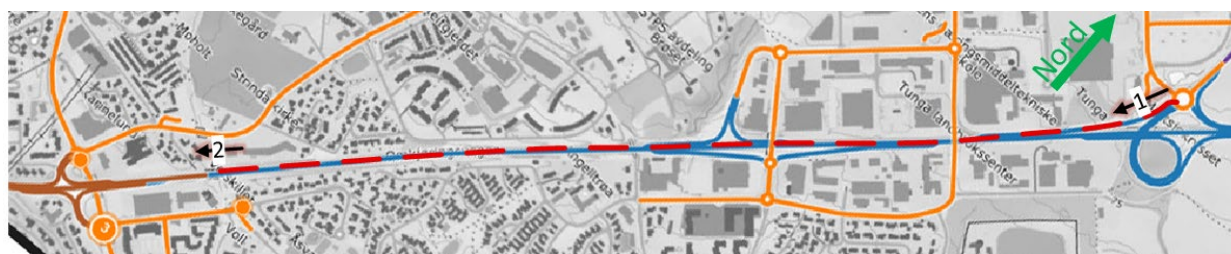
Figur 11 viser en strekning merket med røde streker på ca. 2,3 km langs E6 Omkjøringsvegen i Trondheim, fra rundkjøring nord for Mattsjøkrysset på Tunga (pil 1 på figuren) opp påkjøringsrampen og inn på E6, altså i retning Oslo. Her har samme bil kjørt flere ganger og hastigheten bilen fanger opp er 50 km/t. Like før Moholt-krysset (pil 1) fanger bilen opp fartsgrænse skilt 70 som er korrekt.

Figur 11: Bilen kjører fra rundkjøringen ved pil 1 og viser feil fartsgrænse 50 i 80-sonen

Bildet er hentet fra Vegkart, og her er fartsgrænse langs strekningen 80, noe som er korrekt. En sjekk på Here Map Creator viser samme korrekte fartsgrænse. Men bilen benytter en kartdatabase som er levert av Here. Her må OEM-en ha gjort sine egne tilpasninger, som i dette tilfellet gir et stort avvik. Det har aldri vært fartsgrænse 50 langs denne strekningen, og det er heller ingen parallelle vegger med fartsgrænse 50.
