# Herøysund bru, korrosjon av etterspent armering

FoU-programmet Bedre Bruvedlikehold  
2017-2021

Nr. 843

Institutt for Maskinteknikk og Produksjon (MTP)		Dato:	26.06.2022
	Kunde:	Statens Vegvesen	Rev.:	01
	Tittel:	Herøysund Bru – Korrosjon av spennarmering i betongbruer	Side:	3 av 61

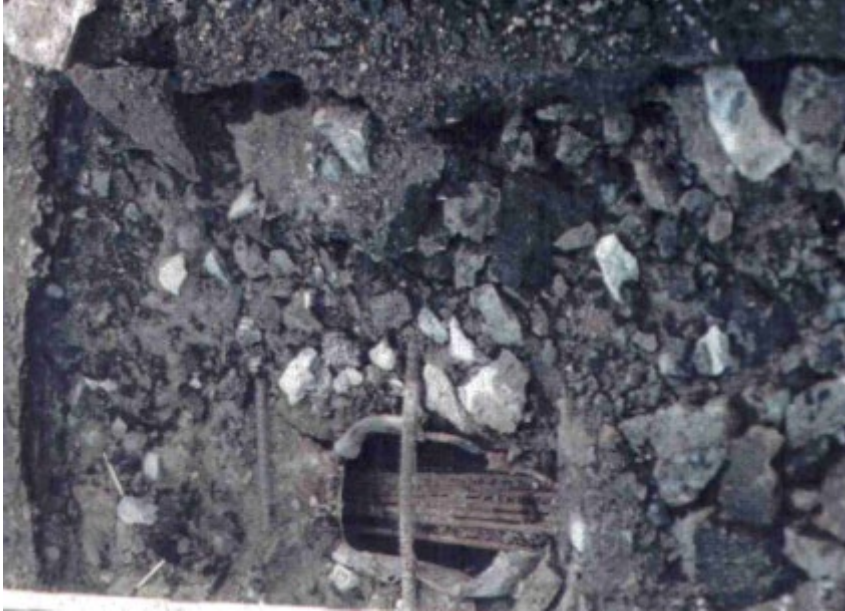
Figur 3.1 Bilde av frostsprengning av kabelkanal (oversiden) på Herøysund bru – fra 1992.

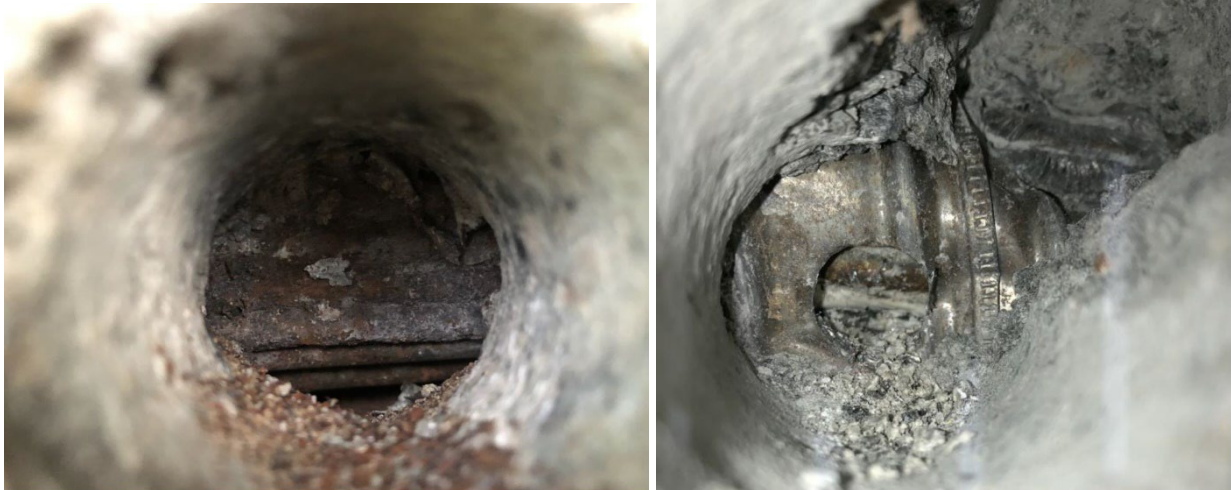
**Figur 3.2** Kabelkanal og spenntråd – Venstre: Manglende injeksjonsmasse og korrosjon på kabelkanal og spenntråd. Høyre: Fylt med injeksjonsmasse, ingen synlig korrosjon på kabelkanal eller spenntråd.<sup>5</sup>

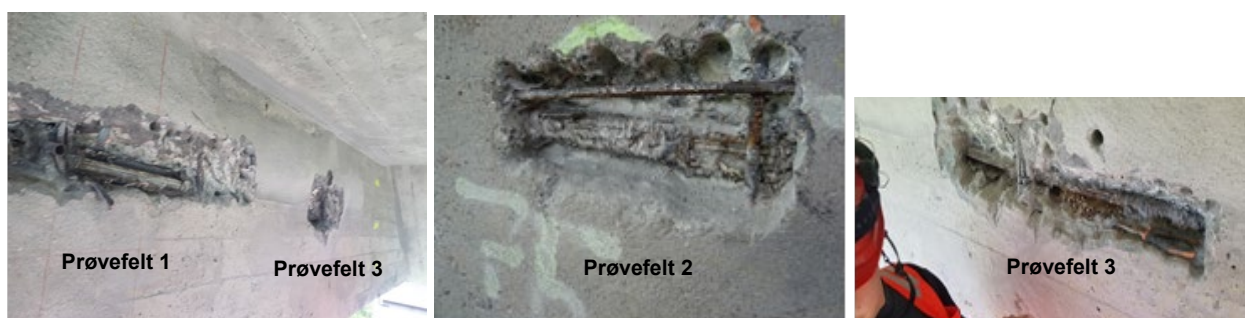
Figur 3.5 viser en oversikt over de tre prøvefeltene som ble inspisert etter at betong var fjernet og kabelkanal/spenntråd var eksponert. Figur 3.3 viser den globale plasseringen av Prøvefeltene 1, 2 og 3.

**Figur 3.5** Foto av prøvefeltene som ble inspisert.

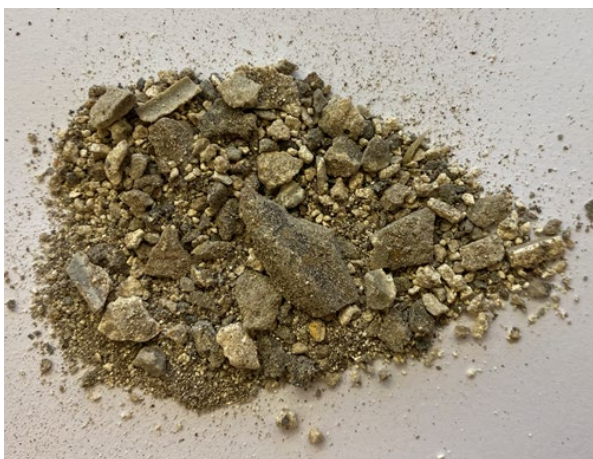
Det er få bilder som dokumenterer status på kabelkanalen – både utvendig og innvendig. Enkelte bilder (1-6, 1-7, 1-8) viser at injeksjonsmasse er festet innvendig i kabelkanalen i hele rørets omkrets. I noen områder er imidlertid injeksjonsmassen borte og brun rust kan observeres i disse områdene. I et annet bilde (1-5) vises også kabelkanalen, men her ser røret ut til å ha en blank overflate innvendig. Utvendig overflate på kabelkanalen vises på et bilde (1-15). Dette bilde indikerer at utvendig overflate er blank.

**Figur 3.6 Injiseringsmasse fra Prøvefelt 1.**

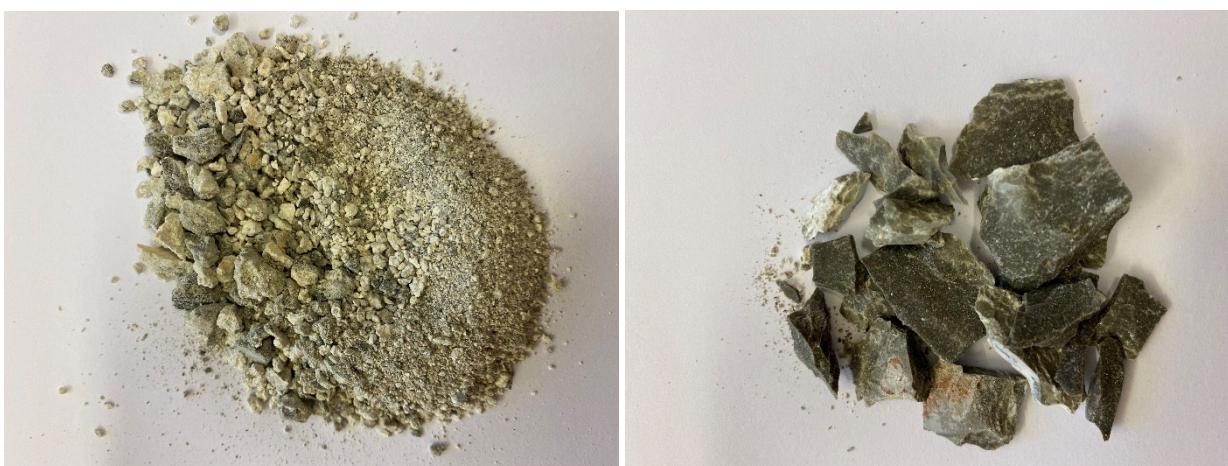
Sammentrykningen av kabelkanalen etter meisling dokumenterte at injiseringsmassen ikke fylte hele volumet (2-2). Samtidig viste inspeksjonen at injiseringsmassen var OK på noen steder og at den beskyttet tråden mot korrosjon, men at overflater som ikke var dekket av injiseringsmasse var utsatt for korrosjon (2-5). Figur 3.7 viser et bilde av injeksjonsmassen fra to områder ved Prøvefelt 2.

**Figur 3.7** Injeksjonsmasse fra to steder ved Prøvefelt 2.

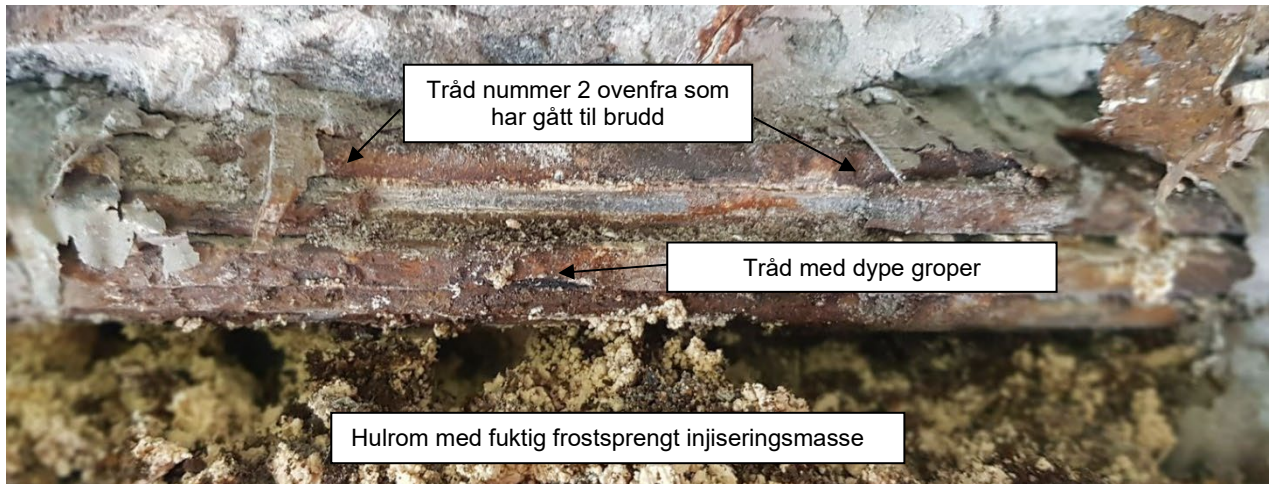
**Figur 3.8 Spenntråd med brudd og andre spenntråder med dype korrosjonsgroper (3-2).**

Tråden som var gått til brudd, er beskrevet i Kapittel 3.2.3. Som det fremgår av Figur 3.8 skjedde bruddet i tråd no. 2 ovenfra i kabelkanalen. Begge tråddendene var kappet ut for nærmere analyse. Figur 4.1 viser bilder av spenntråd i nærheten av området der bruddet gikk.

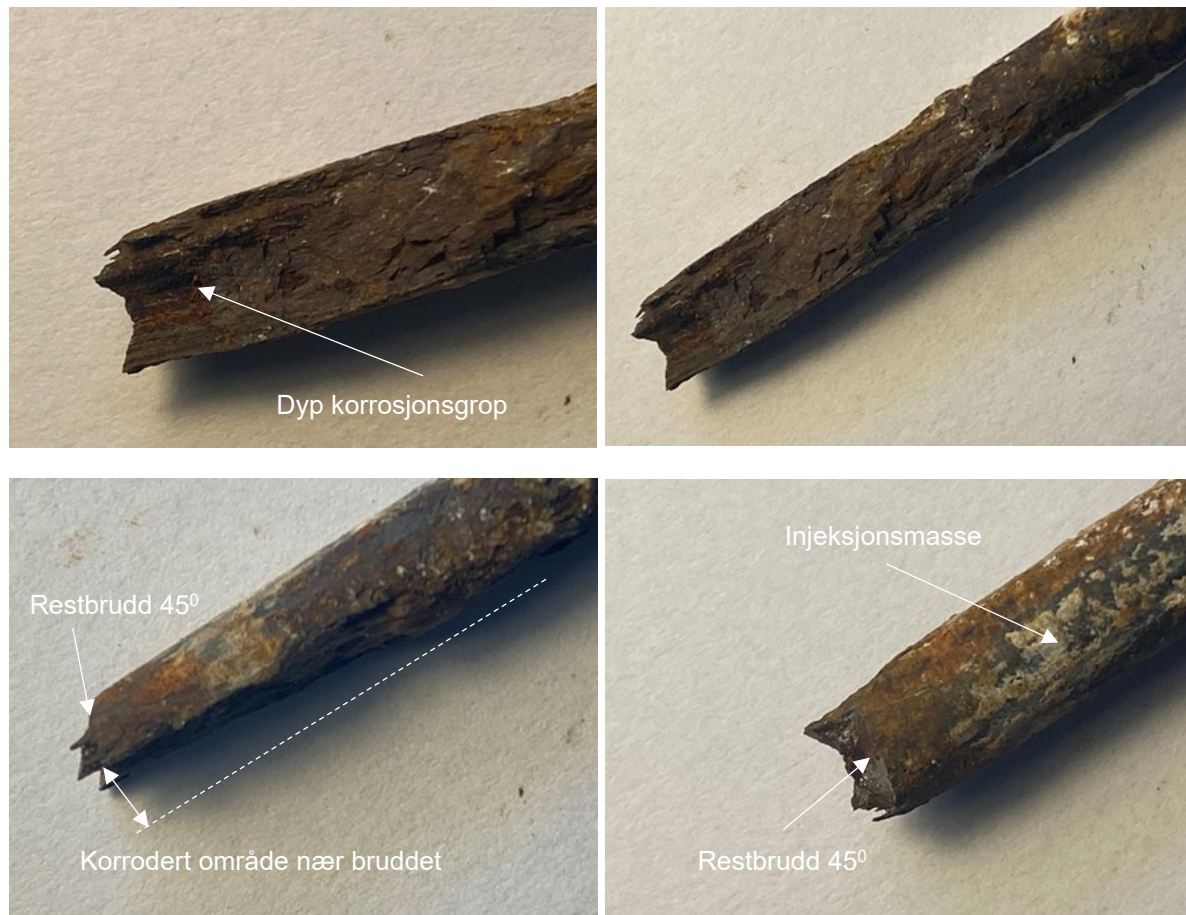
**Figur 4.1** Foto av bruddområde på armeringstråd. Bildene viser alvorlige korrosjonsangrep på tråden i nærheten av bruddområdet.

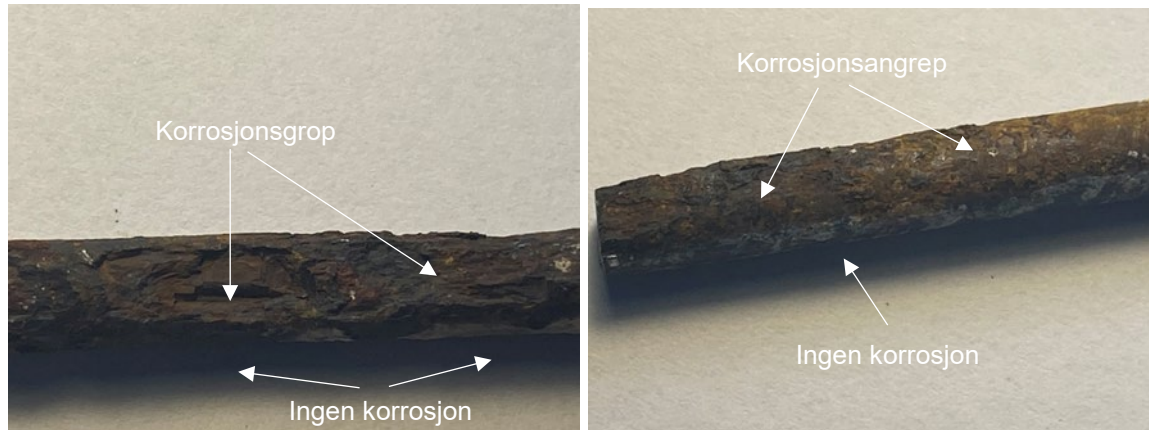
- På en av bitene som var 90 mm lang, var det dype korrosjonsgroper over hele lengden på 50 mm. Gropene hadde en elliptisk form med lengde 5-15 mm, dybde opp til 1.5 mm og bredde 3-4 mm. Alle gropene var på samme del av omkretsen, mens resten av omkretsen var uten korrosjon.
- På en annen bit med lengde 70 mm, ble det observert korrosjon – i form av ujevn uniform korrosjon - på halve omkretsen med diameter i området 5.9 – 6.1 mm langs hele prøvebiten. På resten av omkretsen ble det ikke registrert noe korrosjonsangrep.

**Figur 4.2** Foto av korrosjonsangrep på to trådbiter. På den ene delen er det typiske ellipseformede groper, mens det på den andre er mer «uniform» korrosjon på en del av omkretsen.

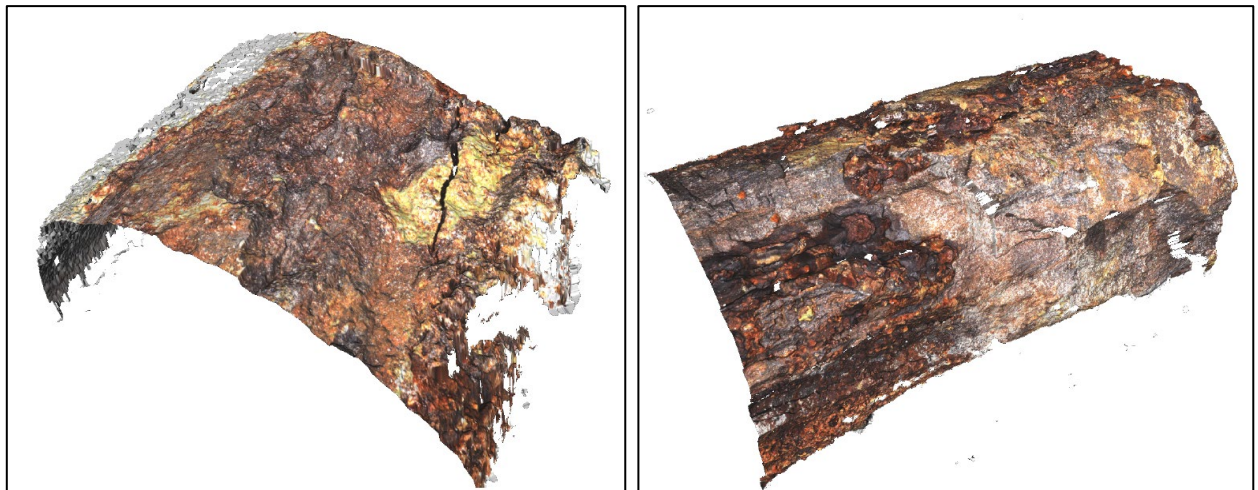
Trådbitene ble også undersøkt i 3D mikroskop hvor deler av flaten ble skannet for å dokumentere overflatene. Figur 4.3 viser to skannede bilder av korroderte overflater på en tråd.

**Figur 4.3** 3D modeller av to ulike områder på en spenntråd.

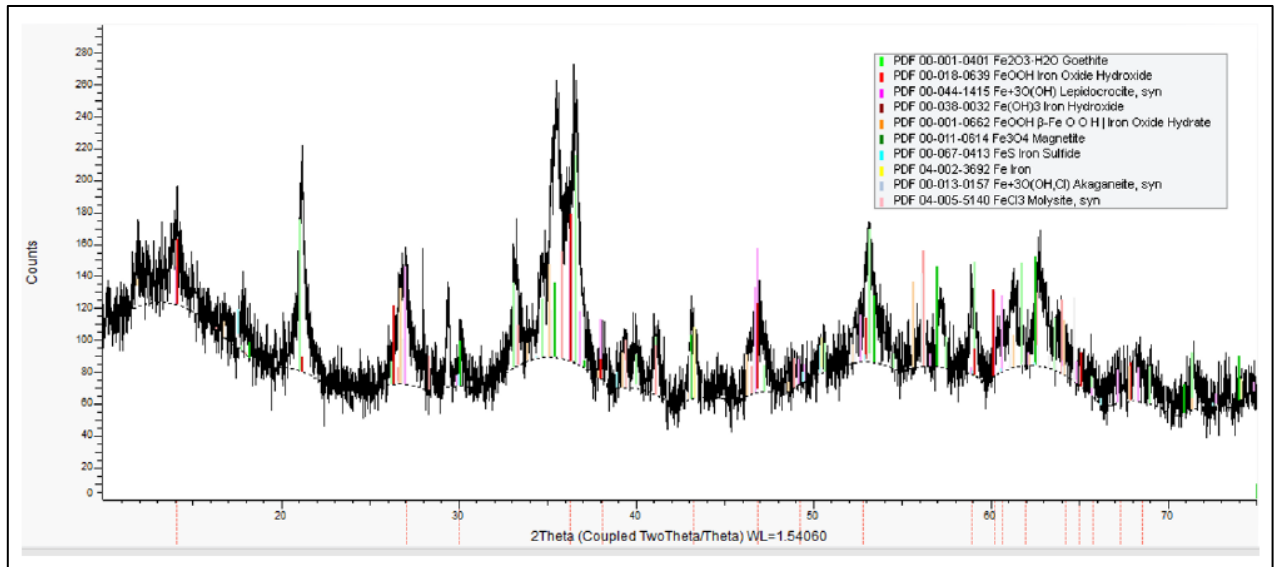
I utgangspunktet var tanken å gjennomføre X-Ray Diffraction (XRD) analyse av korrosjonsproduktene direkte på prøvebitene. Vurderinger av egnethet, resulterte i at man skrapet av korrosjonsproduktet fra prøvene. Dette ble så pulverisert, montert i en spesiell holder og så montert inn i analyseutstyret. Figur 4.4 viser resultatet fra XRD analysen i form av et såkalt «Diffractogram». Dette viser mange mulige kjemiske elementer/forbindelser, selv om noen utslag også sannsynligvis skyldes støy. Det er imidlertid viktig å peke på at jernforbindelser med svovel (sulfid) og klorid er dokumentert i tillegg til flere Fe-O forbindelser.

**Figur 4.4** Resultatet fra XRD analyse av korrosjonsprodukt fra korrodert tråd.

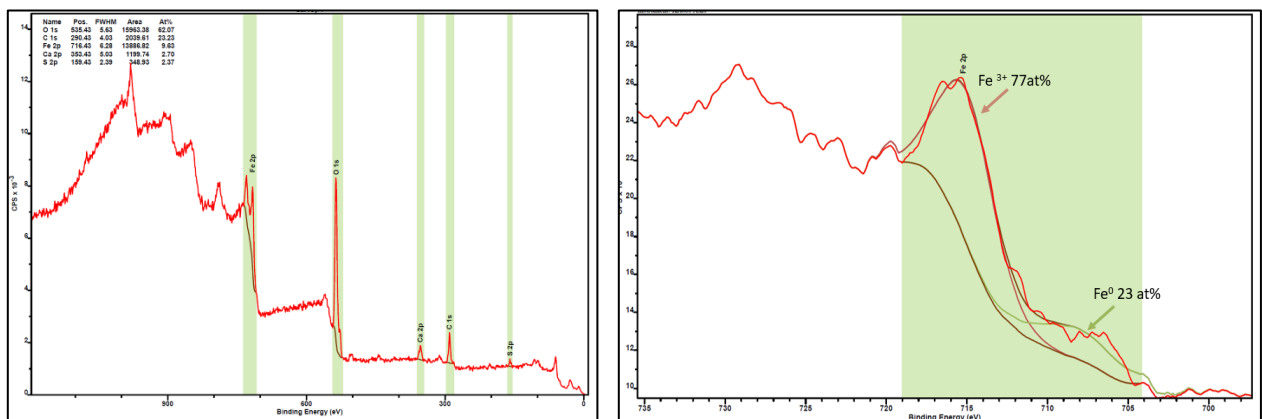
Med X-ray photoelectron spectroscopy (XPS) har man mulighet til å analysere overflatekjemien på en metallflate. XPS analyser ble derfor gjennomført på en korrodert spenntråd. Resultatet som er vist i Figur 4.5, indikere at det analyserte overflatesjiktet bestod av O, C, Fe, Ca og S. En stor mengde treverdig jern (Fe<sup>3+</sup>) ble detektert som vist på høyre figur. Dette kommer sannsynligvis fra FeOOH og/eller Fe(OH)<sub>3</sub> forbindelser. En liten mengde svovel (2.37 at. %) ble også detektert, mens det ikke ble funnet noe klorid.

**Figur 4.5** Resultatet fra XPS undersøkelse av korrodert tråd fra Prøvefelt 3.

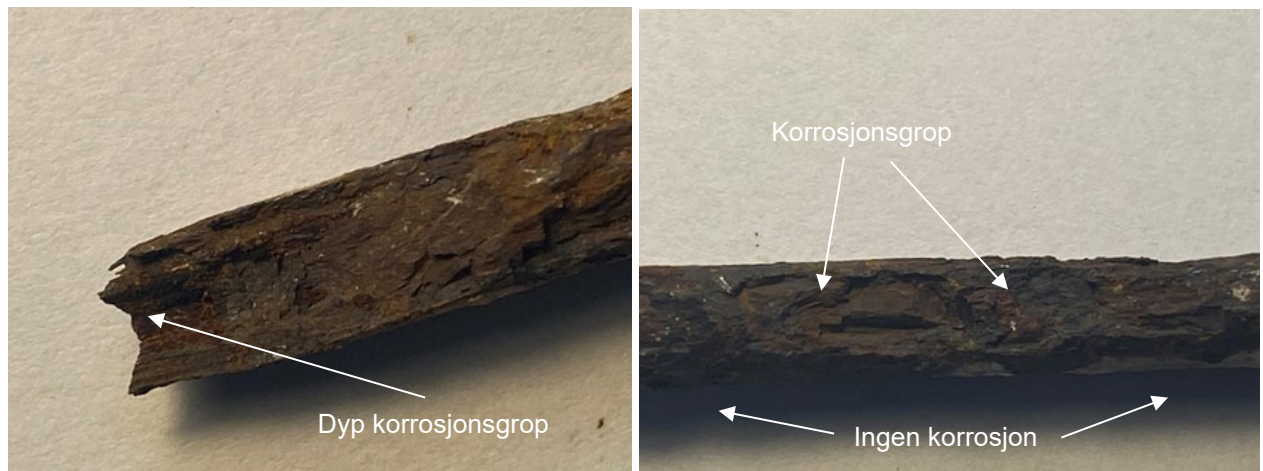
**Figur 7.1** Venstre: Bilde av tråd som var gått til brudd. Høyre: Tråd med overflate-korrosjon – ikke til brudd.

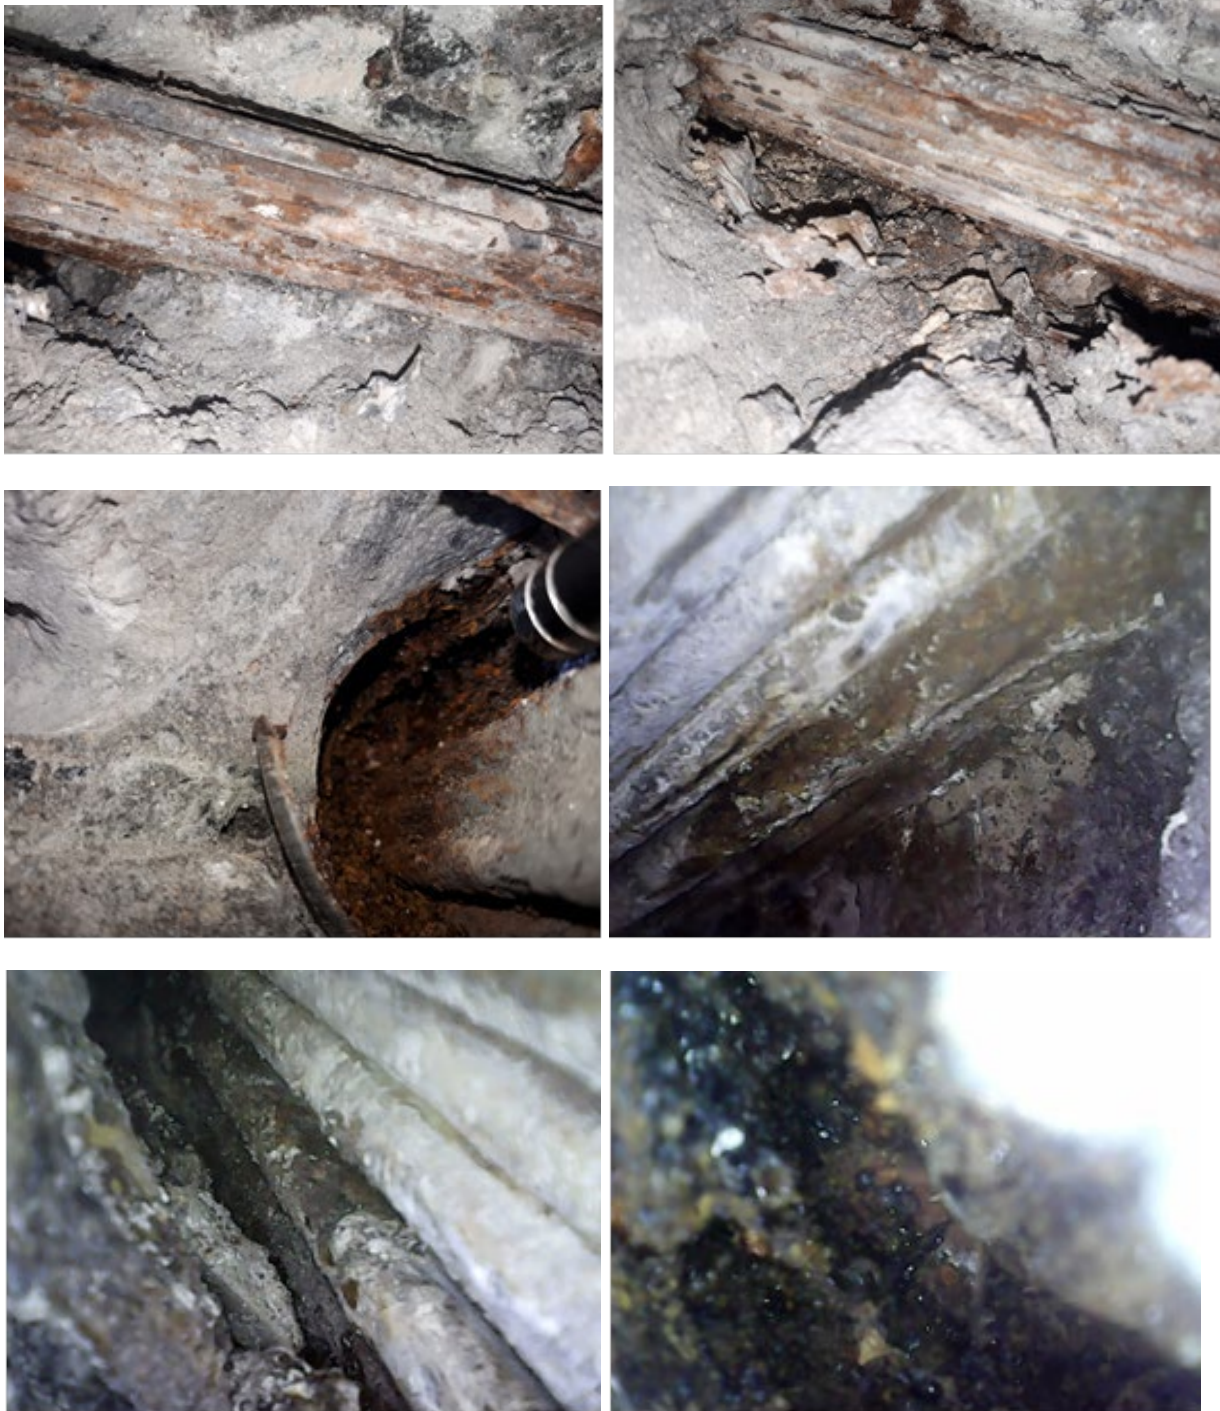
Fokus på korrosjonsangrep

**Figur 2-1** Bilder tatt under inspeksjonen 11.-12.08.2020 (tilsvarer bilde 1-15, 1-16, 1-17, 1-10, 1-9 og 1-12 i Vedlegg 5).

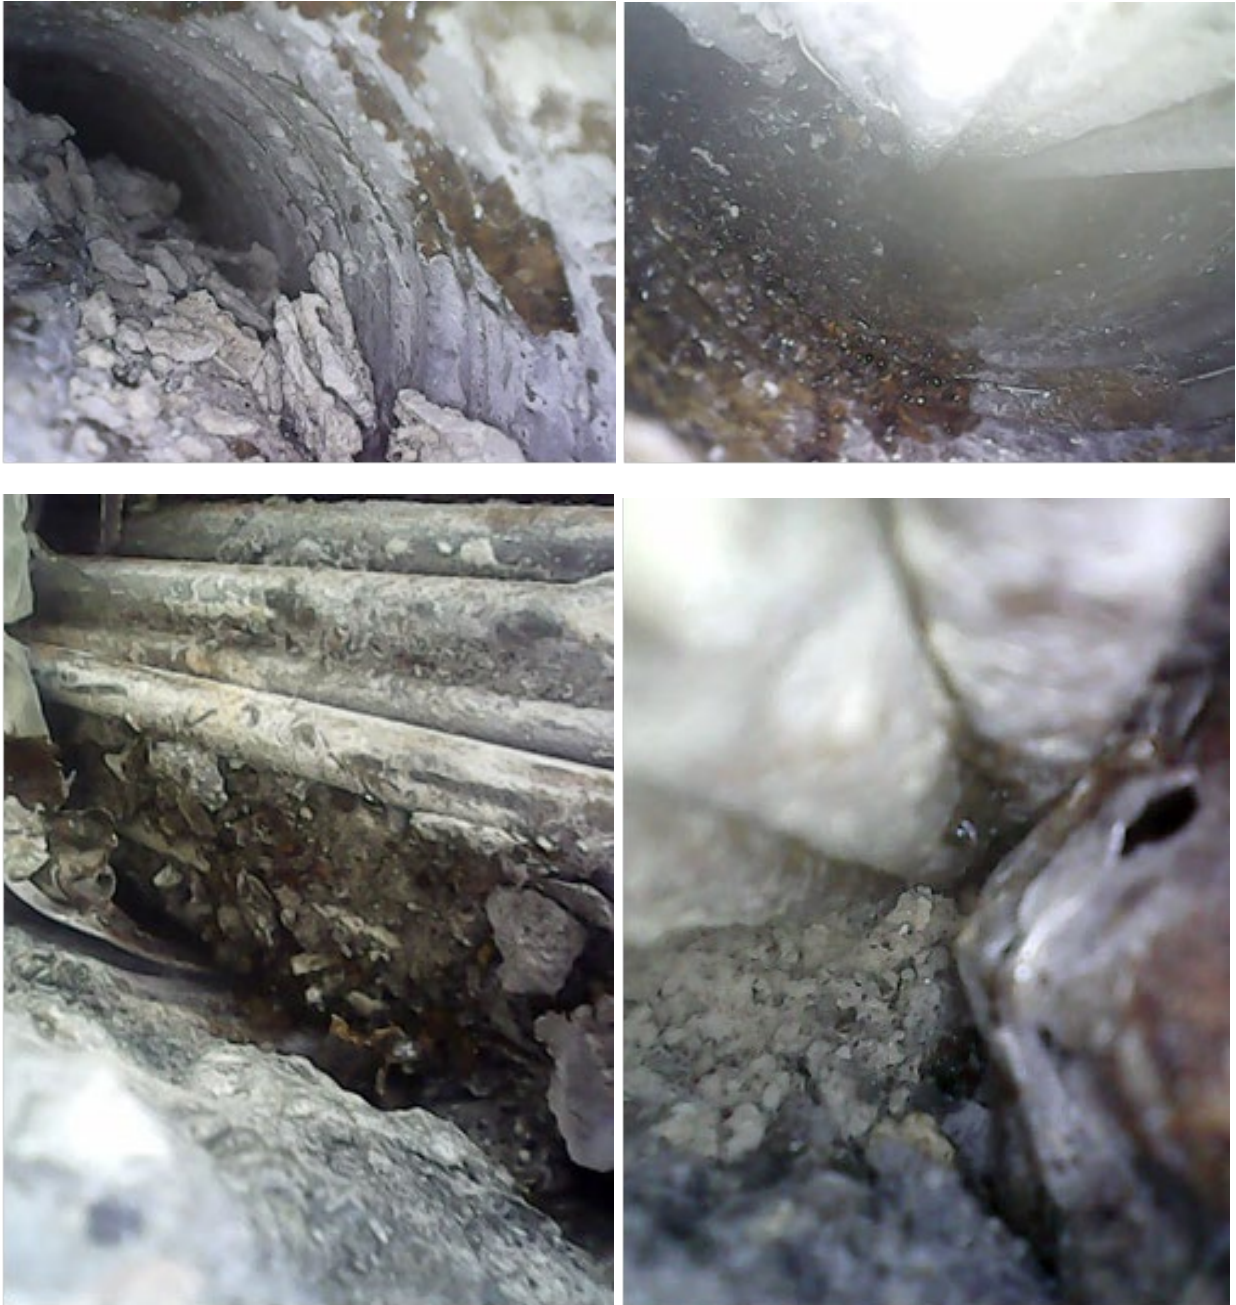
**Figur 2-2** Bilder tatt under inspeksjonen 11.-12.08.2020 (tilsvarer bilde 1-6, 1-7, 1-11,1-3 i Vedlegg 5).

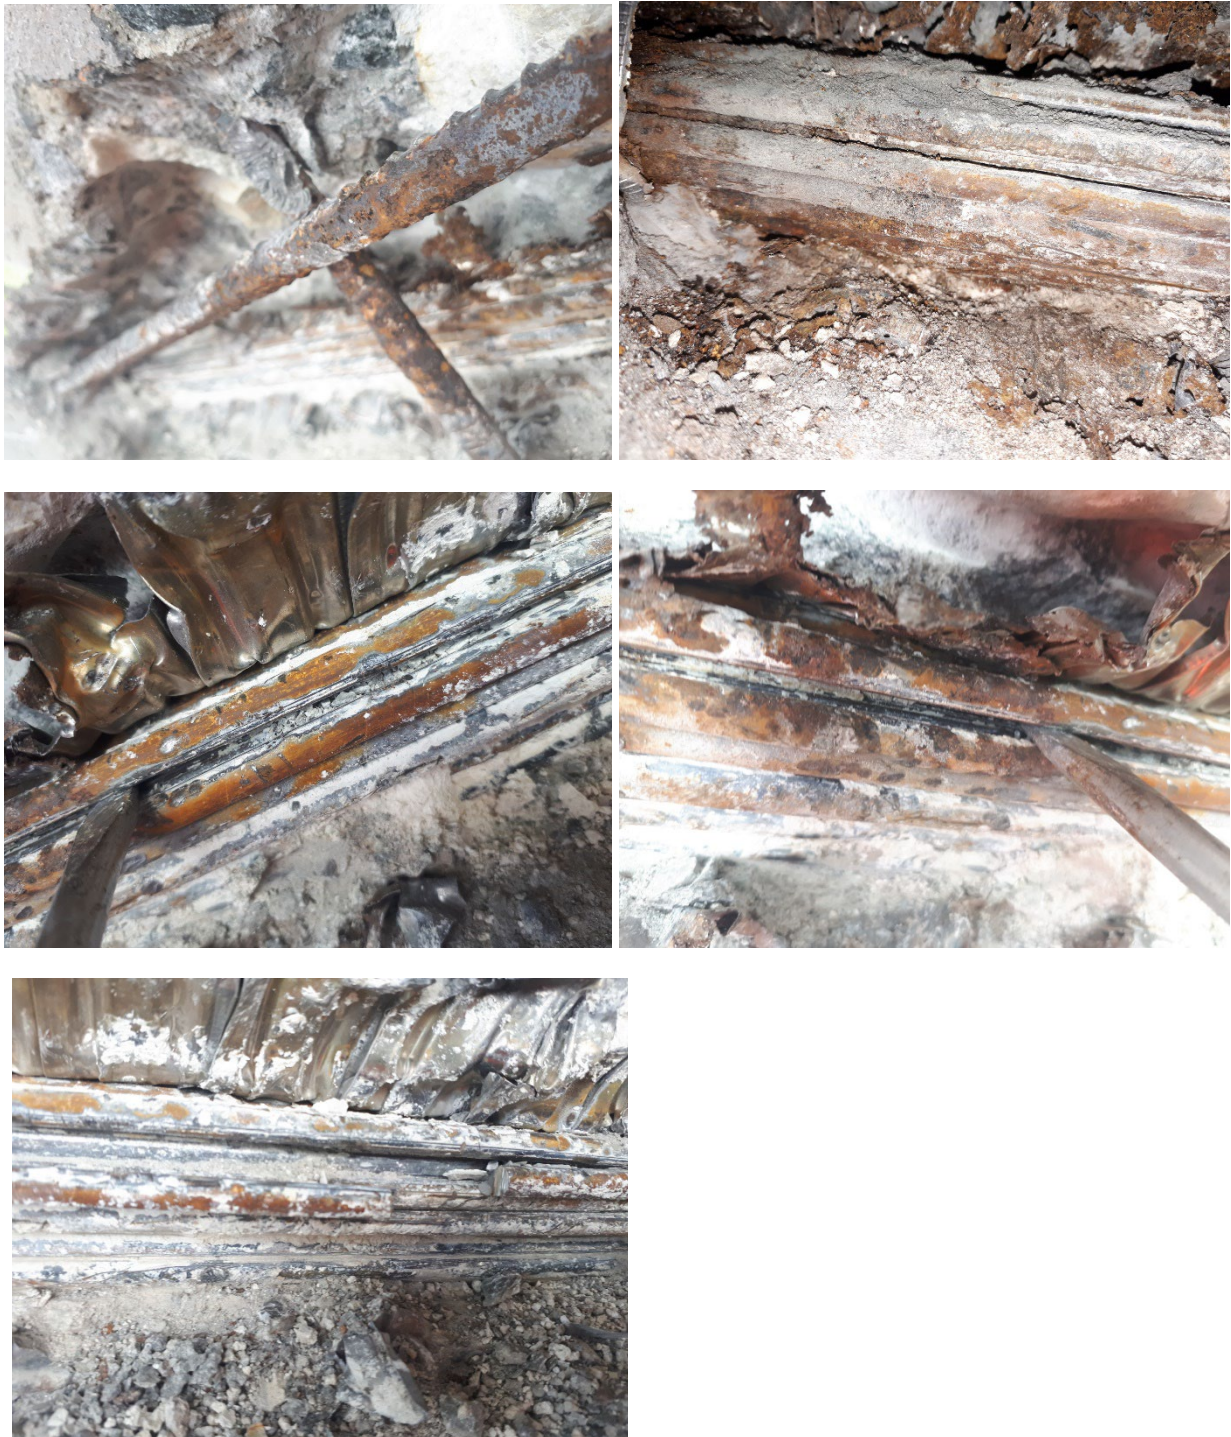
**Figur 3-1** Bilder tatt under inspeksjonen 11.-12.08.2020 (tilsvarer bilde 2-14, 2-10, 2-15, 2-16, 2-18 i Vedlegg 5).

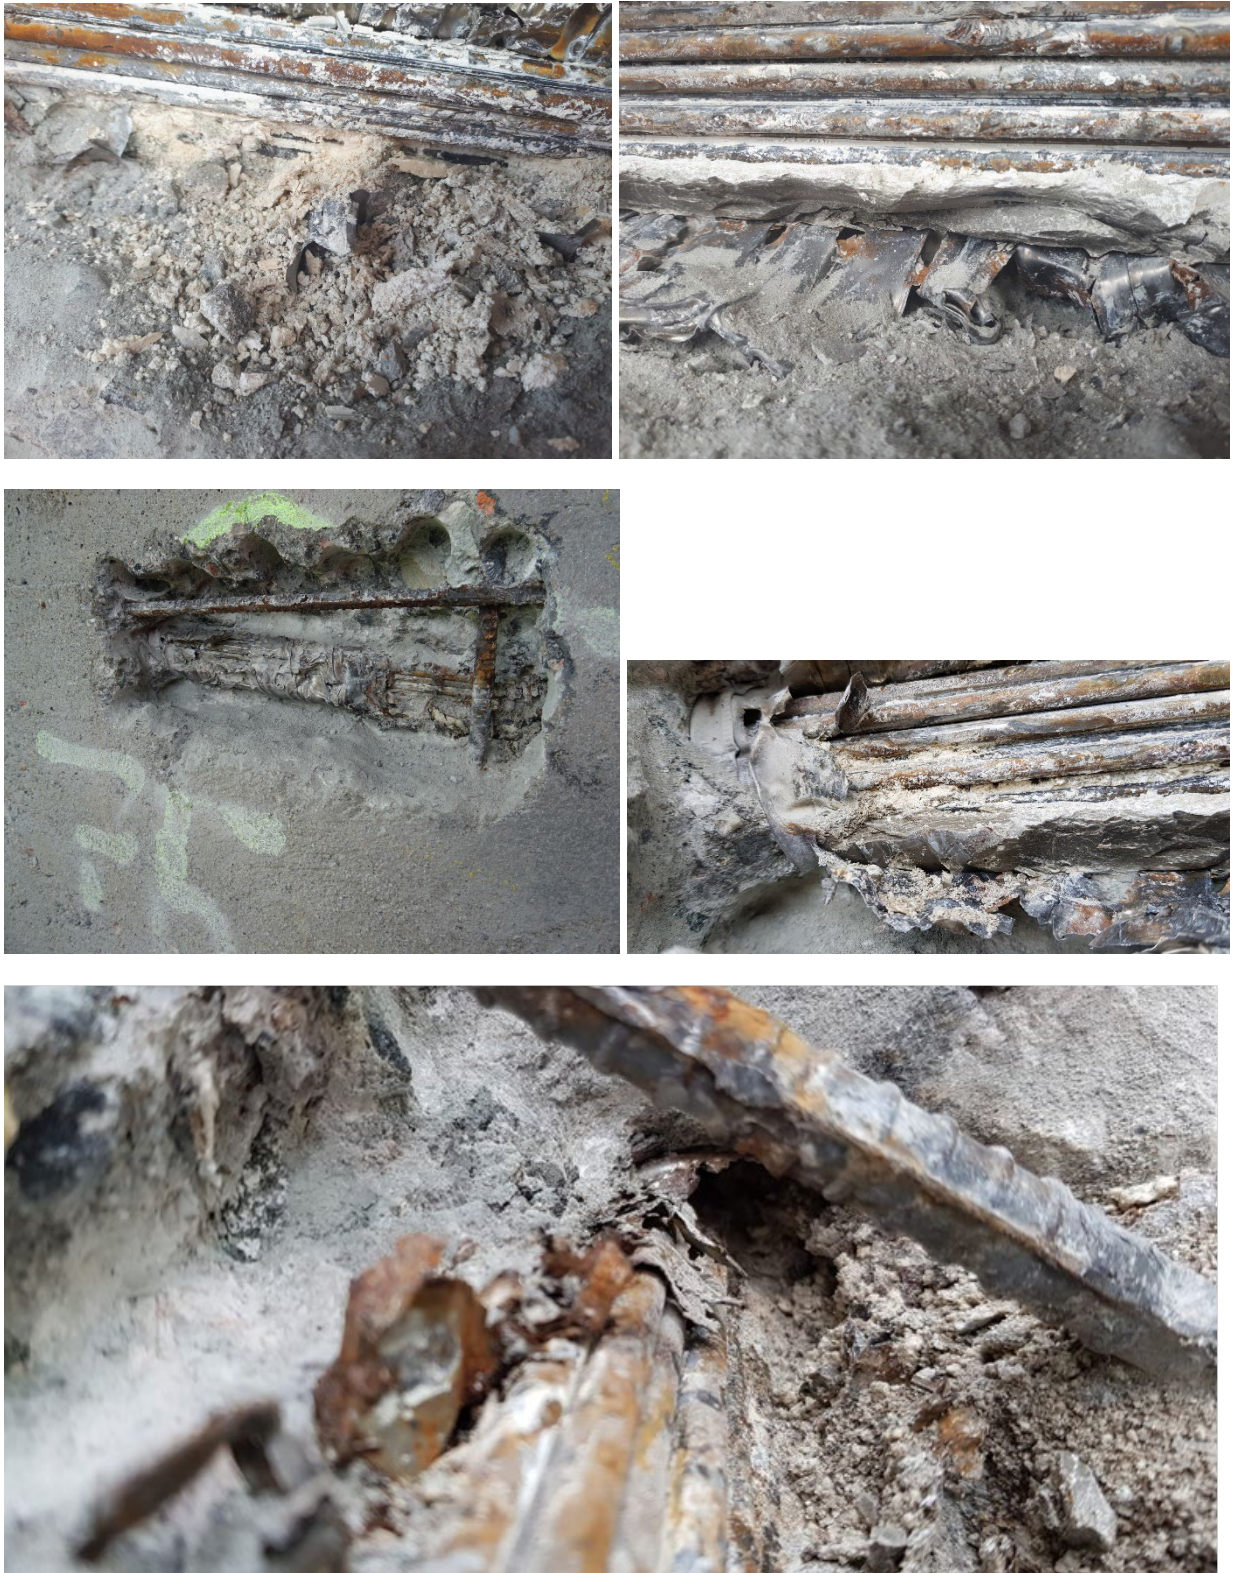
Figur 3-2 Bilder tatt under inspeksjonen 11.-12.08.2020 (tilsvarer bilde 2-11, 2-12, 2-2, 2-5 og 2-6).

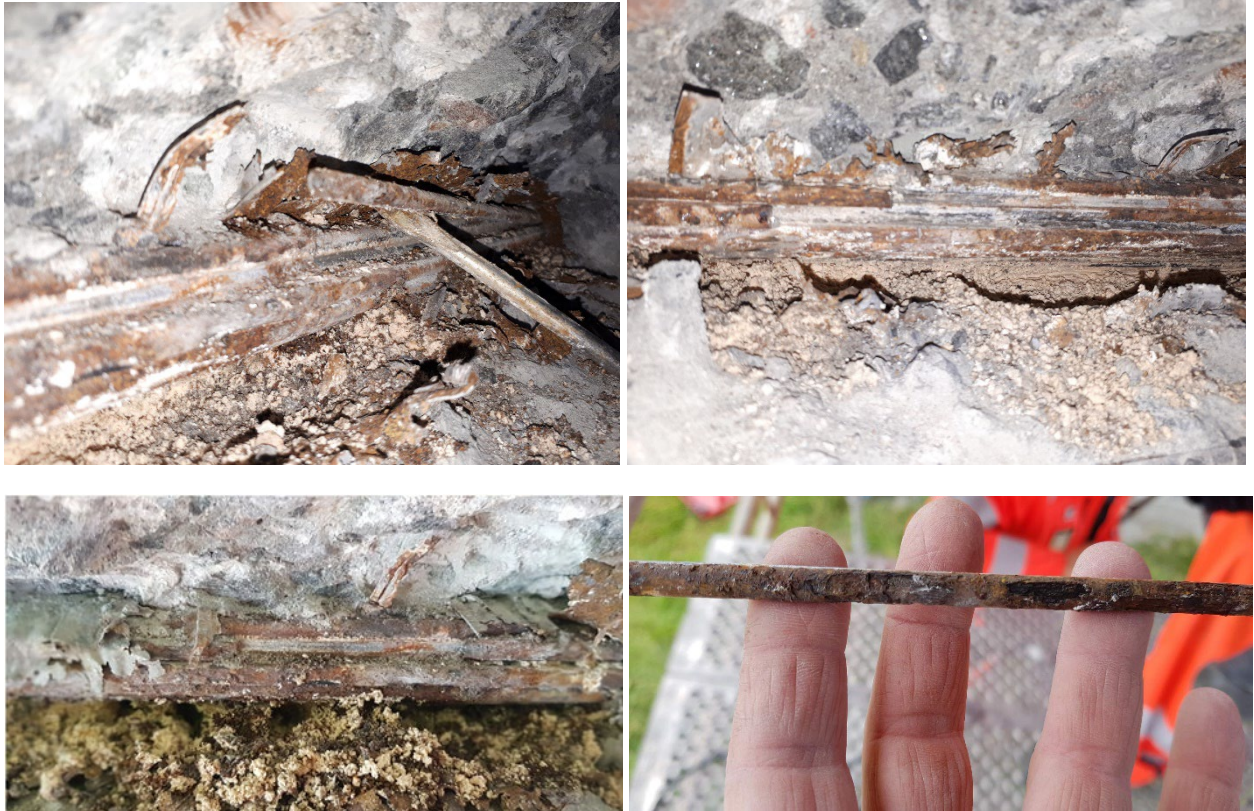
**Figur 4-1** Bilder tatt under inspeksjonen 11.-12.08.2020 (tilsvarer bilde 3-3, 3-16, 3-19, 3-20, 3-21, 3-22, 3-25, 3-2, 3-9 i Vedlegg 5).

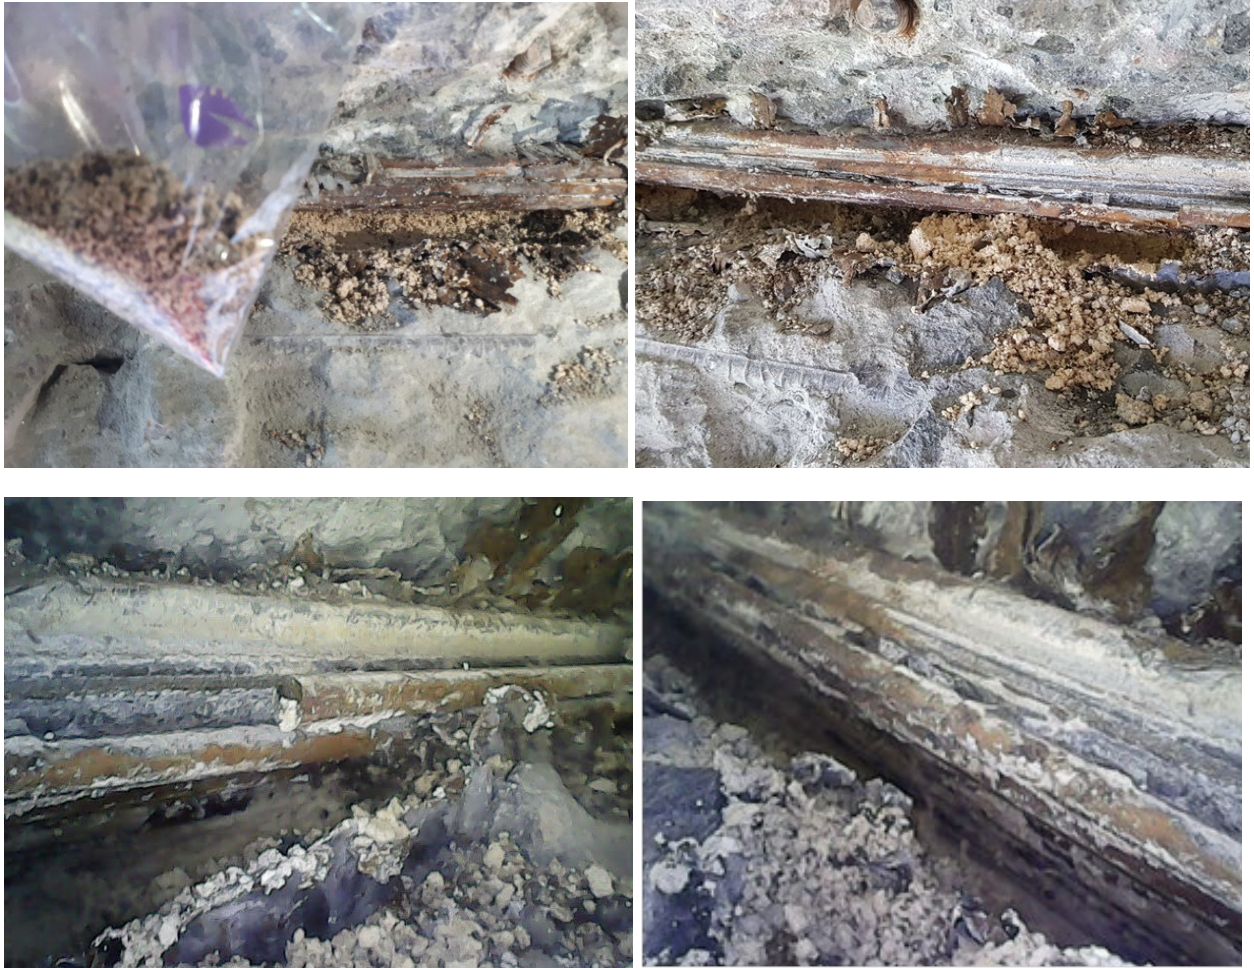
**Figur 4-2** Bilder tatt under inspeksjonen 11.-12.08.2020 (tilsvarer bilde 3-18, 3-2, 3-10, 3-12 og 3-13 i Vedlegg 5).
