Vedlikehold av belegg av blymønje og alkyd

Etatsprogrammet Varige konstruksjoner 2012-2015

STATENS VEGVESENS RAPPORTER

Nr. 503

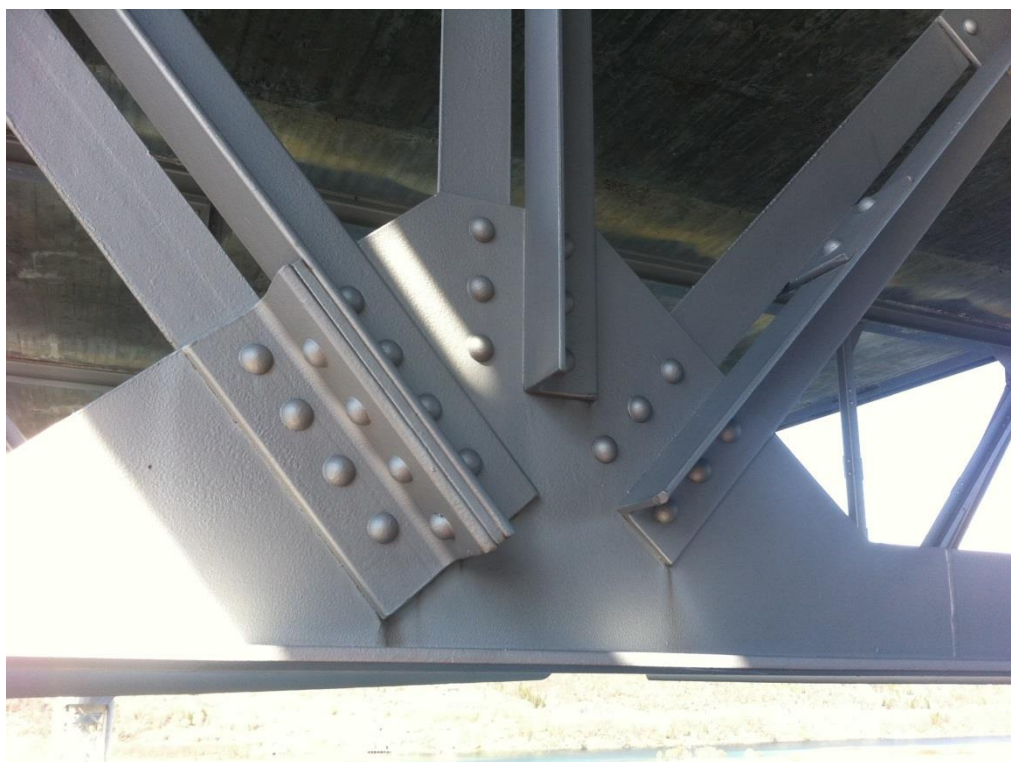
Over store deler av brua er belegget i god stand, som vist i Figur 1. Overlappende skjøter som vist i bildet er normalt korrosjonsfeller, men her har belegget stått overraskende bra. Det er mulig at blymønja ble påført før bjelkene ble klinket, slik at stålet i spalten er belagt med blymønje. Det er også mulig at blymønja var så tyntflytende at den til en viss grad har trukket inn i spalten. Det originale strøket med 115 som inneholder sinkkromat vil også gi svært god korrosjonsbeskyttelse som følge av innholdet av kromat. Både blymønje og sinkkromat gir god beskyttelse og representerer således en stor verdi, til tross for at begge er svært giftige.

Figur 1. Belegg i god stand.

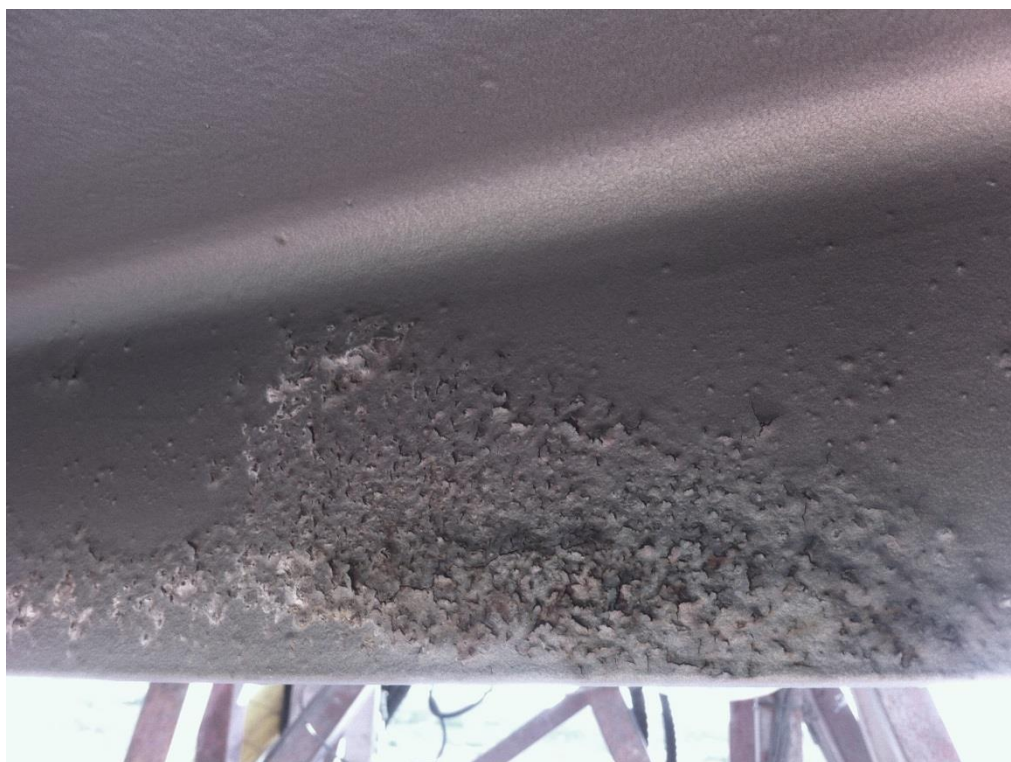
- Korrosjon under belegget (Figur 2). Filmtykkelsen har trolig vært for lav til at belegget er en effektiv barriere. Det ser ikke ut til at det er blymønje under som kan gi tilleggsbeskyttelse. Belegget er dermed ikke i stand til å beskytte mot korrosjon.

Figur 2. Nedbrutt belegg i undergurt (undersiden) på grunn av lav filmtykkelse

Korrosjon og mekaniske skader må rehabiliteres med fullt beleggsystem. Skadet toppstrøk kan repareres med påføring av nytt toppstrøk. Områder som er angrepet av korrosjon omfatter først og fremst undergurten på nordsiden av brua og alle bjelkene som ligger mot betongdekket. Mekaniske skader var hovedsakelig begrenset til delene av fagverket som ikke er skjermet av brudekket. Anslagsvis 20 % av arealet på fagverket vil trenge blåserensning og full oppbygging med nytt beleggsystem.

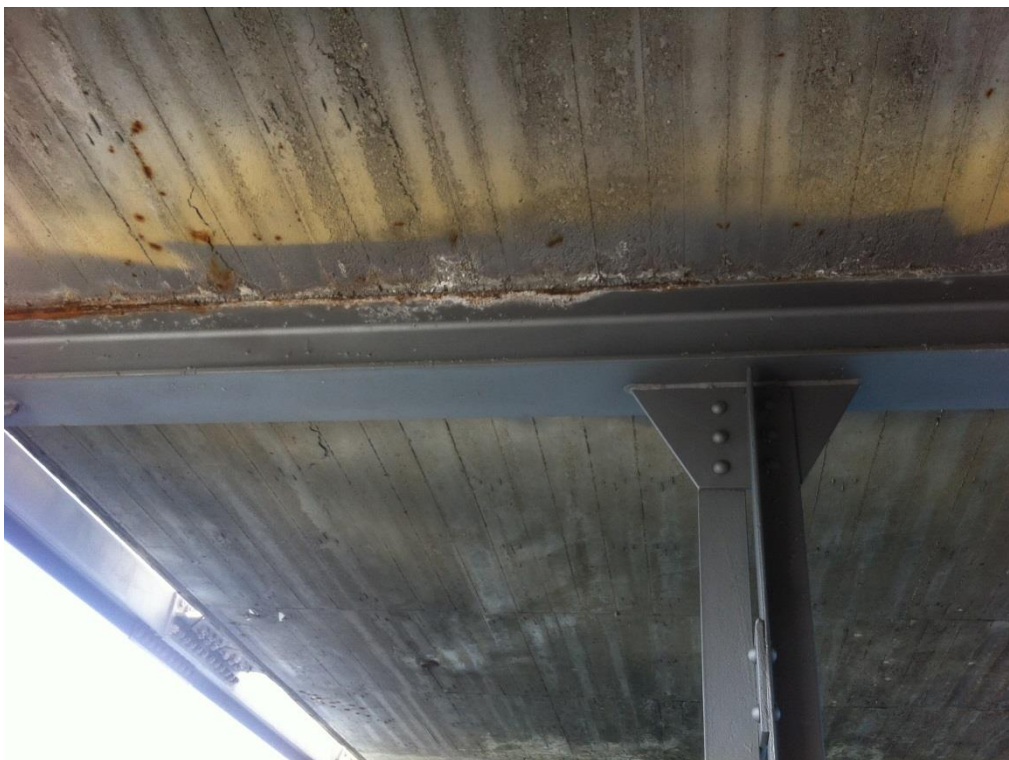
- Korrosjon på bjelken som ligger mot betongdekket (Figur 3, Figur 4). Betongen er alkalisk, mens alkylid inneholder kjemiske bindinger som brytes i miljø med høy pH (estergrupper som hydrolyserer). Dette er trolig årsaken til at belegget har feilet her. Sammen med avflassing av toppstrøk var dette den typen skade som ble funnet flest steder. De fleste bjelkene som ligger mot betongdekket var angrepet.

Figur 3. Nedbrutt belegg på I-bjelke mot betong.

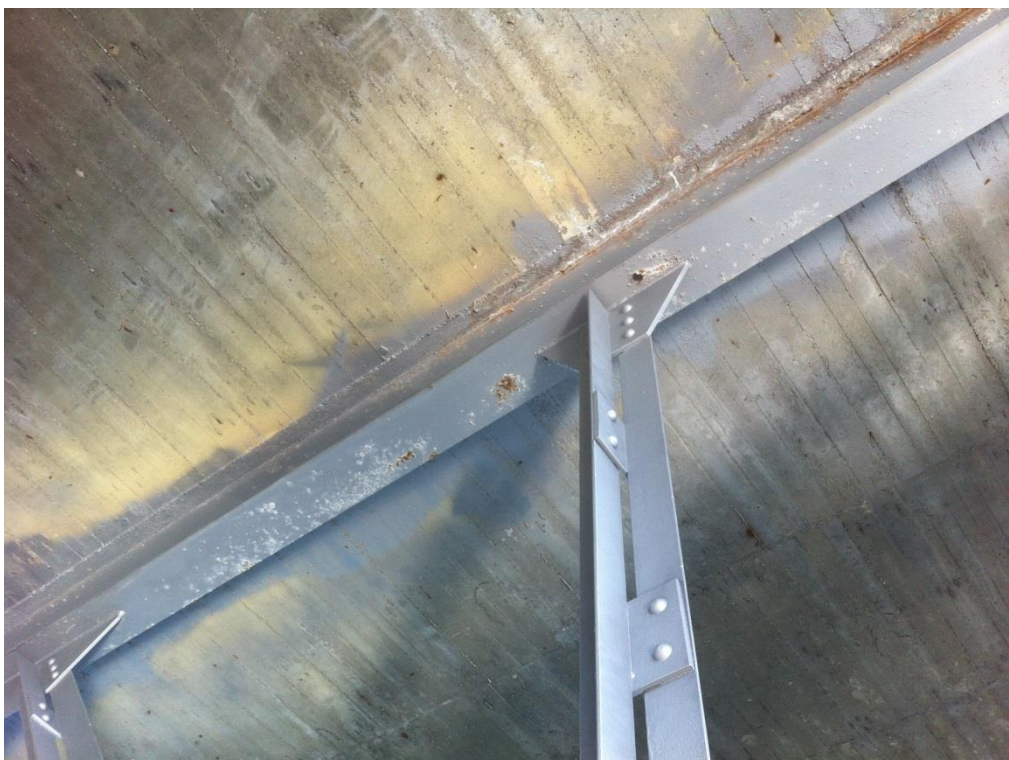
Figur 4. Nedbrutt belegg på undersiden av I-bjelke oppunder betong.

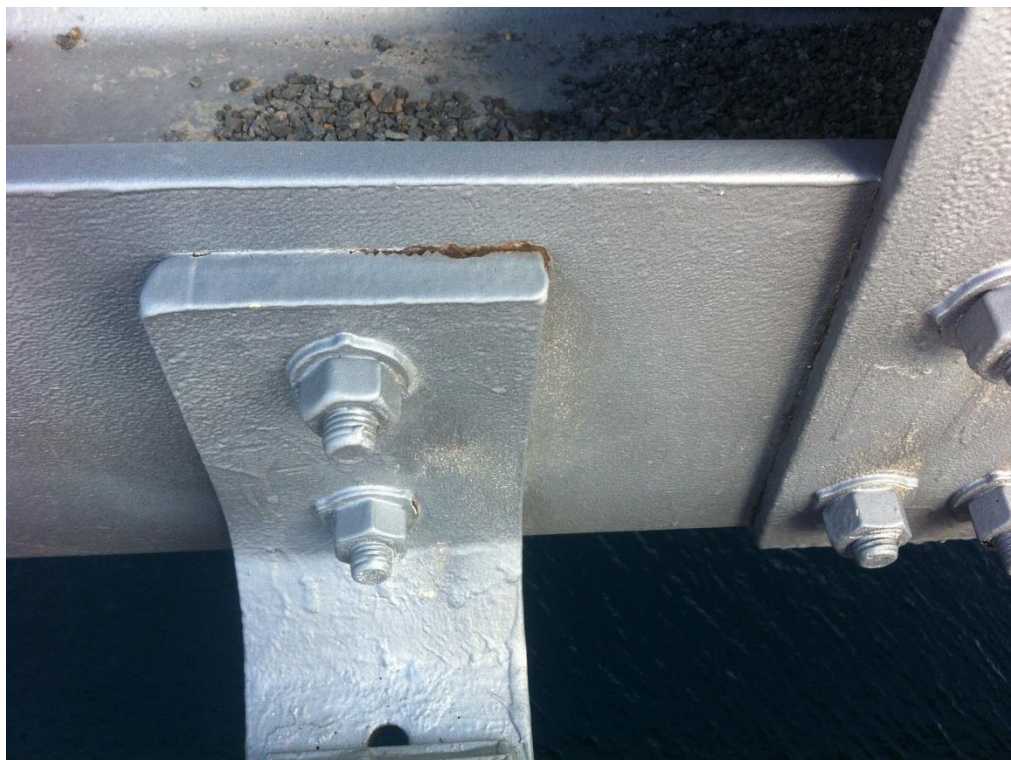
- Korrosjon i overlappende skjøt (Figur 5). Som diskutert over var det forbausende lite korrosjon i overlappende skjøter. Det viste eksemplet var ett av de få stedene hvor dette ble funnet.

Figur 5. Korrosjon i laskeskjøt.

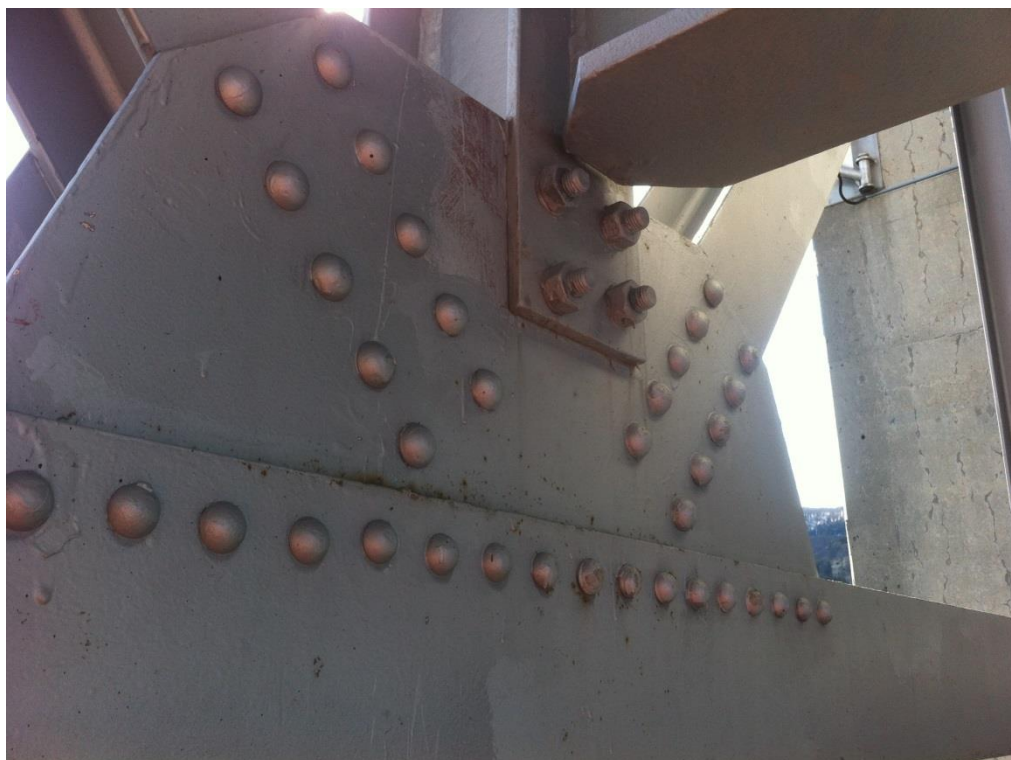
- Gjennomslag av korrosjon ved kanter (Figur 6). Kanter har oftere lavere beleggtykkelse enn flatene. Dette skyldes at overflatespenning i den våte malinga gjør at den trekker seg sammen over skarpe kanter i stålet. Korrosjon av malte konstruksjoner starter derfor ofte først fra kanter. Måten brua er konstruert på gjør at det er mange kanter (alle I-bjelkene), men disse hadde stort sett godt avrundede kanter, hvilket reduserer problemet betraktelig. Det var derfor ikke mye korrosjon å se fra kanter.

Figur 6. Gjennomslag av rust på kanter og omkring naglehoder.

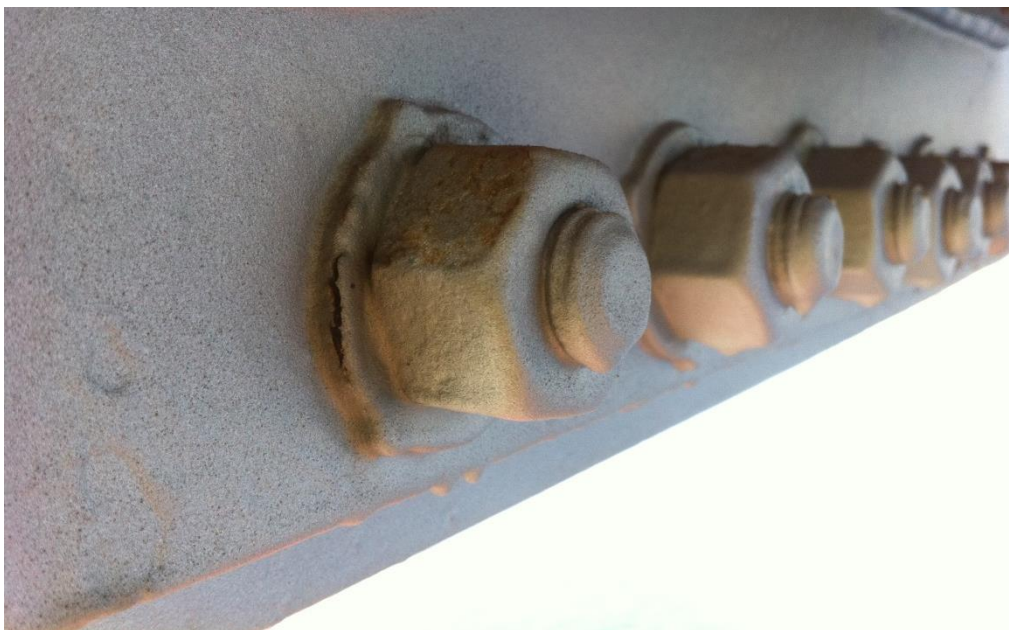
- Tykt belegg som har sprukket (Figur 7). Tykke beleggfilmer får ofte en del indre spenninger som gjør at de til slutt sprekker.
- Avflassing av belegg på blymønje (Figur 8). Det ser her ut til at det kun er påført toppstrøk, hvilket kan være forklaringen. Belegget er for tynt til å være en effektiv barriere, slik at miljøet trenger gjennom og belegget flasser av. Blymønja ser ut til å gi god korrosjonsbeskyttelse.

Figur 7. Sprukket belegg ved bolt.

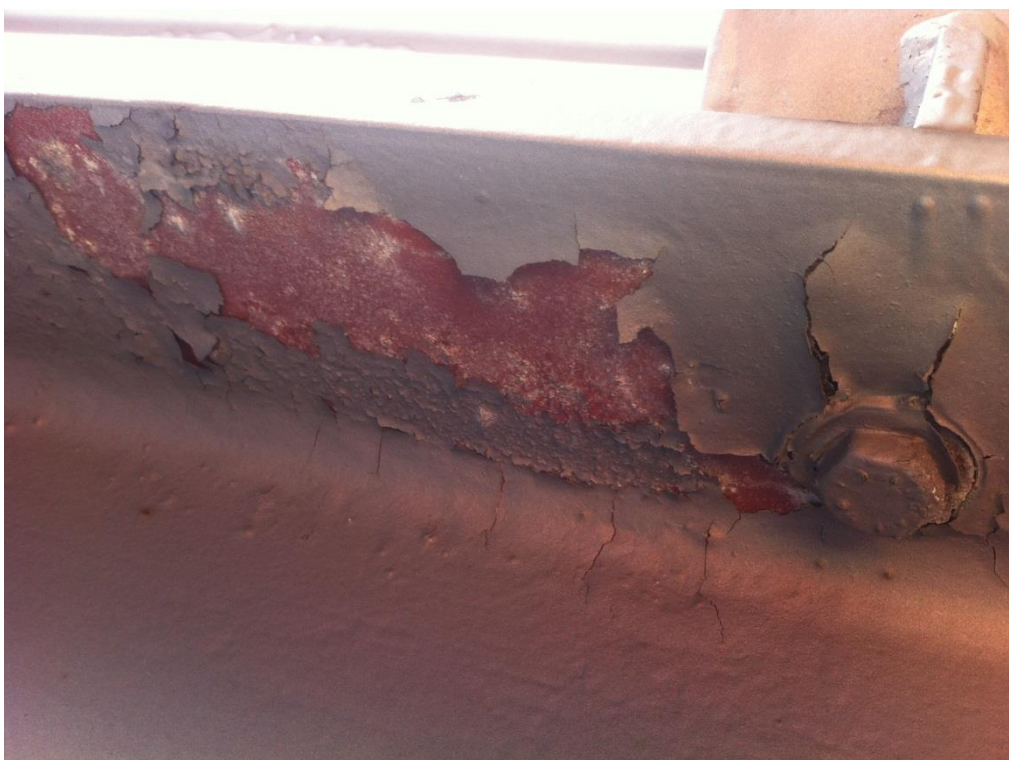
Figur 8. Nedbrytning av belegg i undergurt. Trolig lav filmtykkelse.

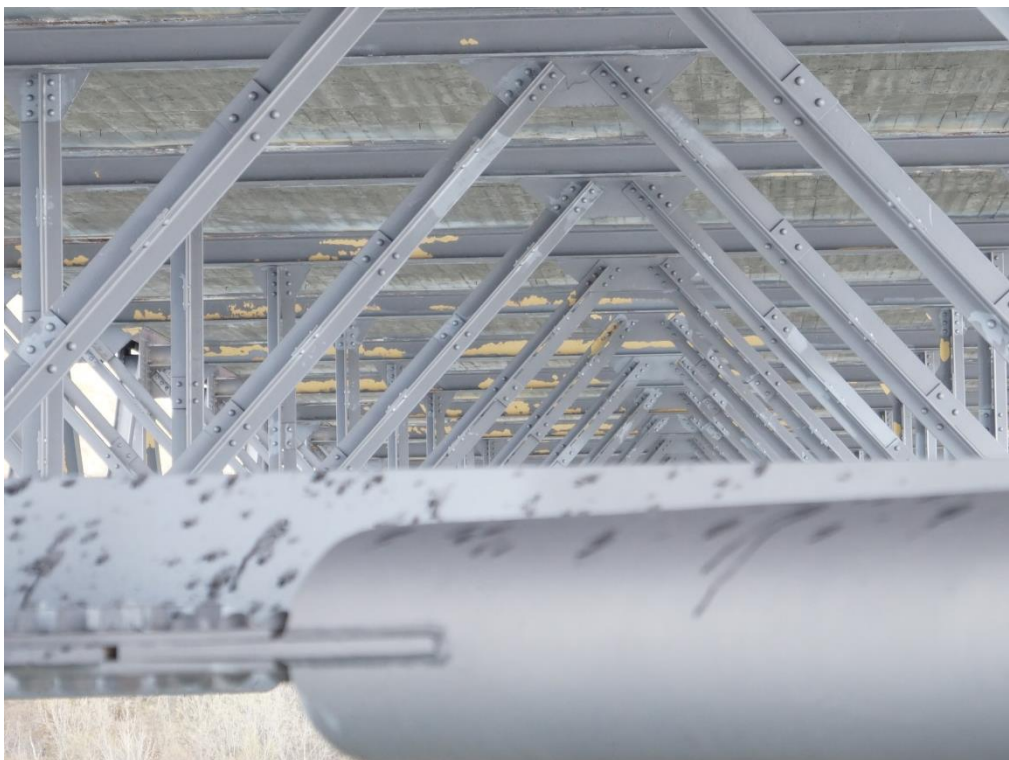
Figur 9. Avflassing av toppstrøk (gule områder)

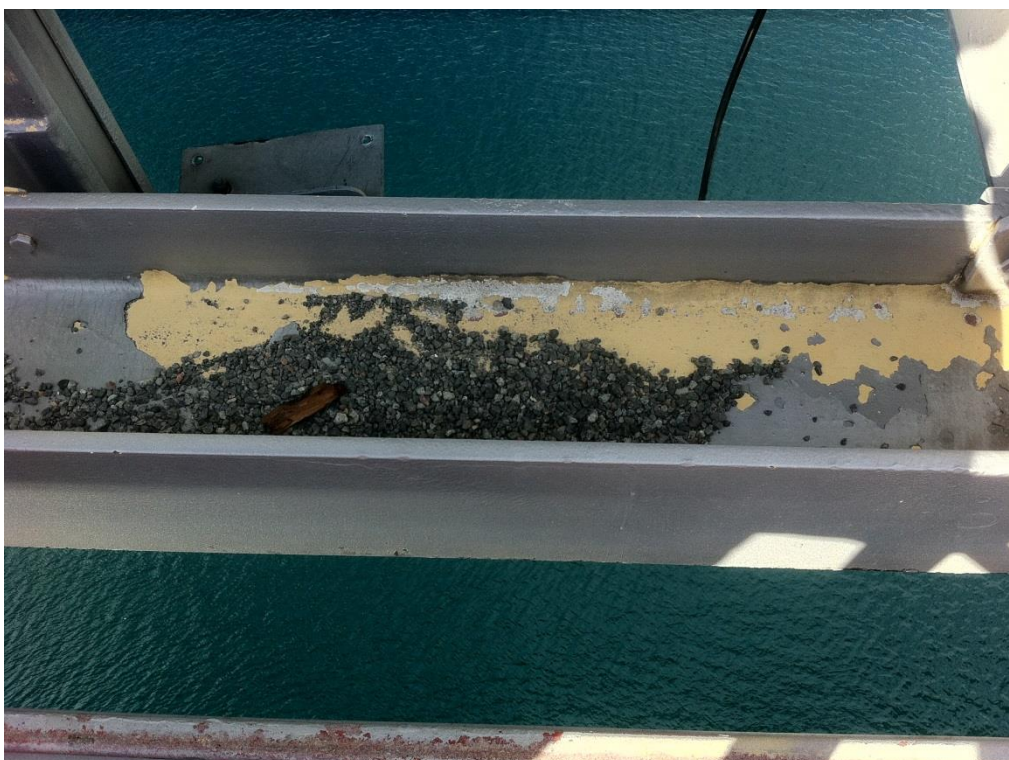
Figur 10. Avflassing av toppstrøk i undergurt.

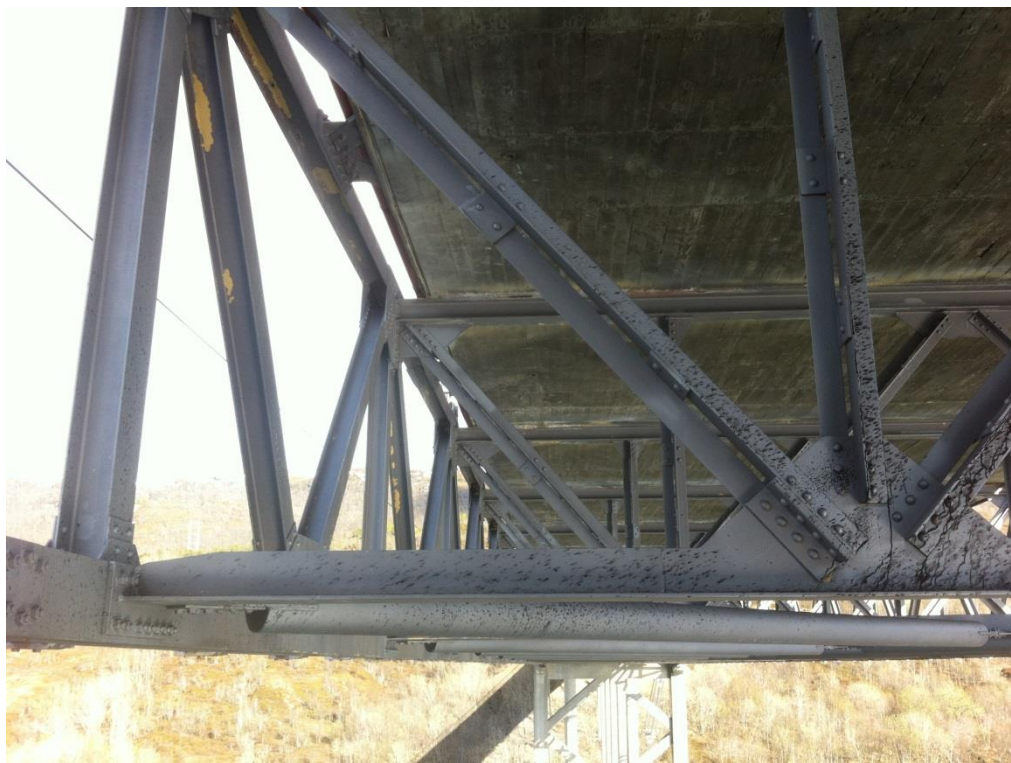
Figur 11. Belegg tilgriset med bitumen ved østre tårn etter asfaltering på brua.

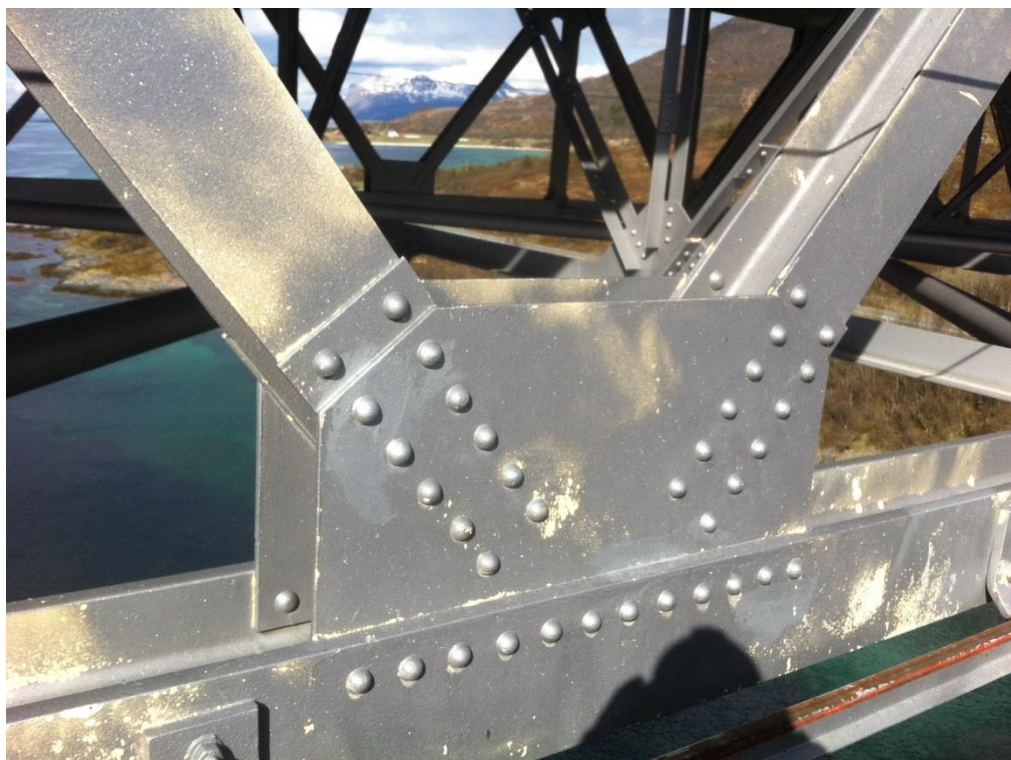
Figur 12. Toppstrøk påført for tynt eller slitt bort så underliggende strøk trer frem.

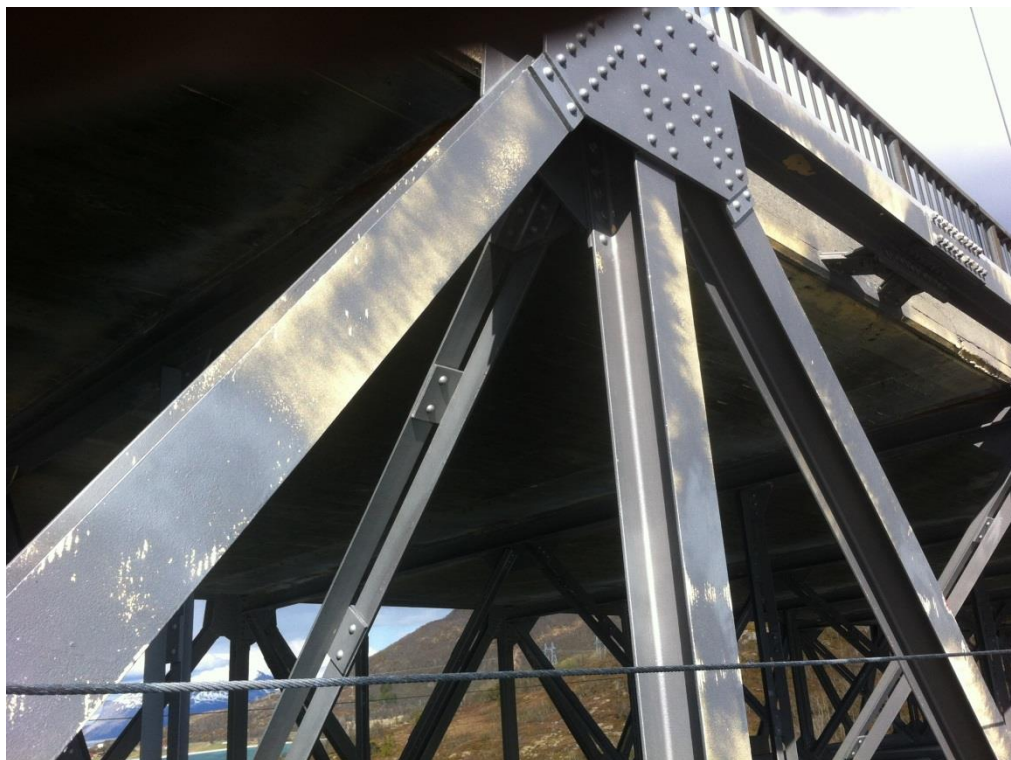
- Wire som går langs brua har slitt av toppstrøket (Figur 13)
- Mekaniske skader i belegget fra fallende stein eller betongbiter (Figur 14). Stein eller biter av betong fra modifikasjon eller reparasjon av brua har falt ned på fagverket og skadet belegget. Dette ble først og fremst funnet på de delene av fagverket som stikker ut på siden av brudekket.

Figur 13. Wire langs sørsiden av brua har slitt av toppstrøket.

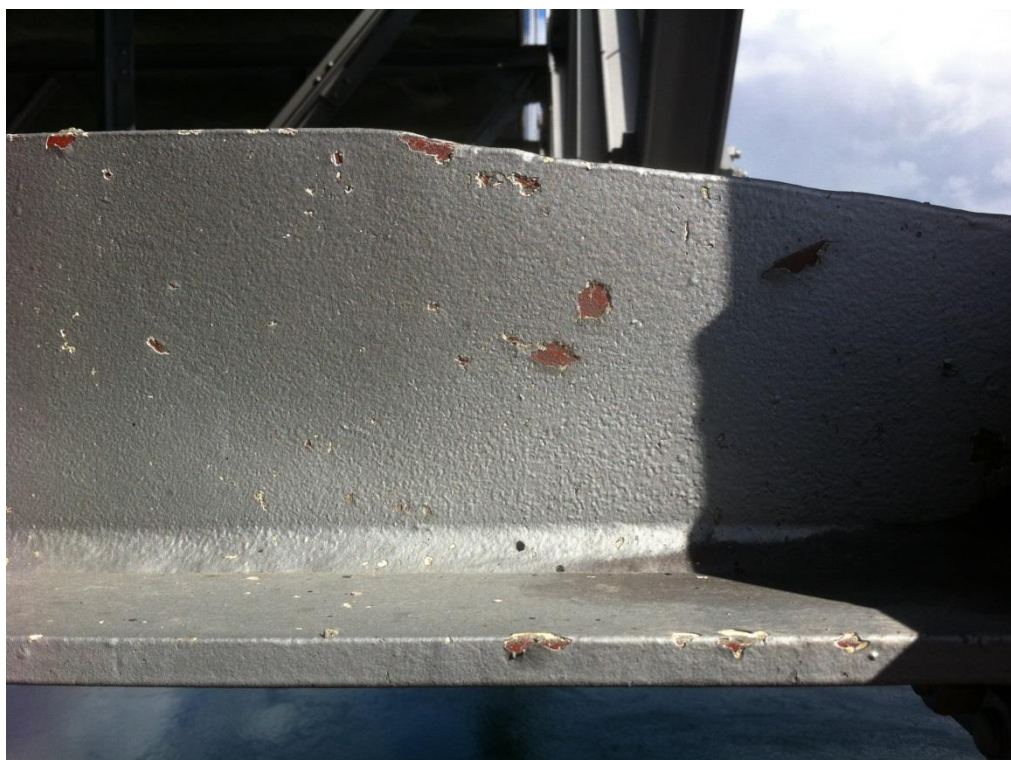
Figur 14. Mekaniske skader i belegget som følge av betongbiter som har falt ned på belegget.

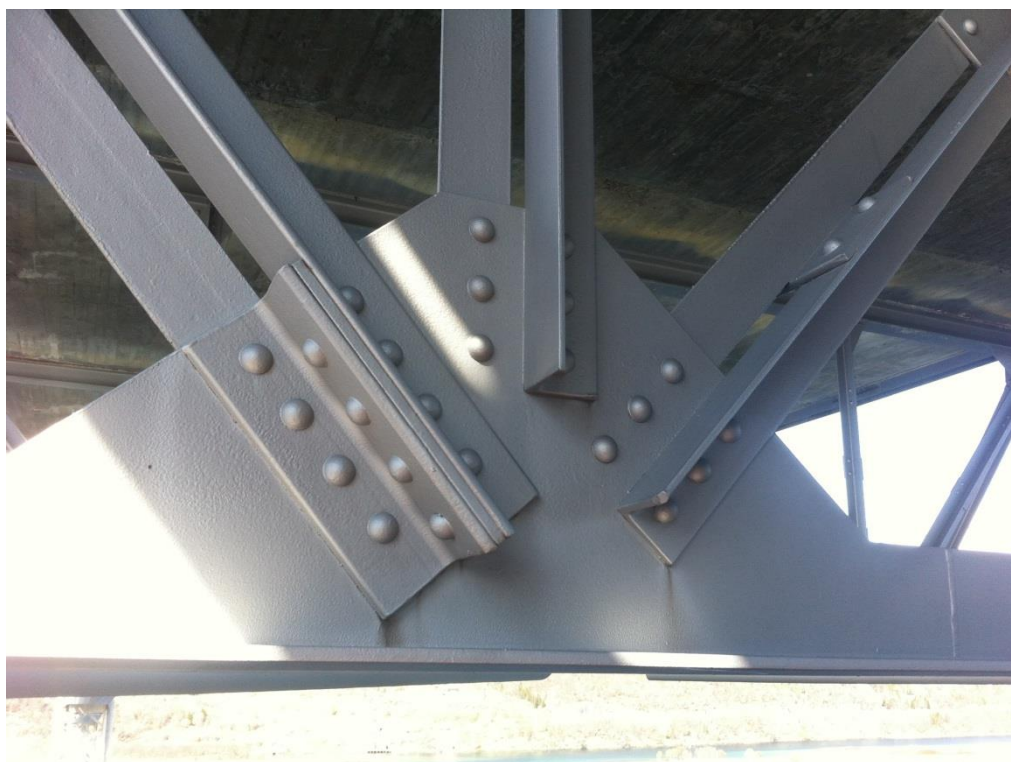
Over store deler av brua er belegget i god stand, som vist i Figur 1. Overlappende skjøter som vist i bildet er normalt korrosjonsfeller, men her har belegget stått overraskende bra. Det er mulig at blymønja ble påført før bjelkene ble klinket, slik at stålet i spalten er belagt med blymønje. Det er også mulig at blymønja var så tyntflytende at den til en viss grad har trukket inn i spalten. Det originale strøket med 115 som inneholder sinkkromat vil også gi svært god korrosjonsbeskyttelse som følge av innholdet av kromat. Både blymønje og sinkkromat gir god beskyttelse og representerer således en stor verdi, til tross for at begge er svært giftige.

Figur 1. Belegg i god stand.

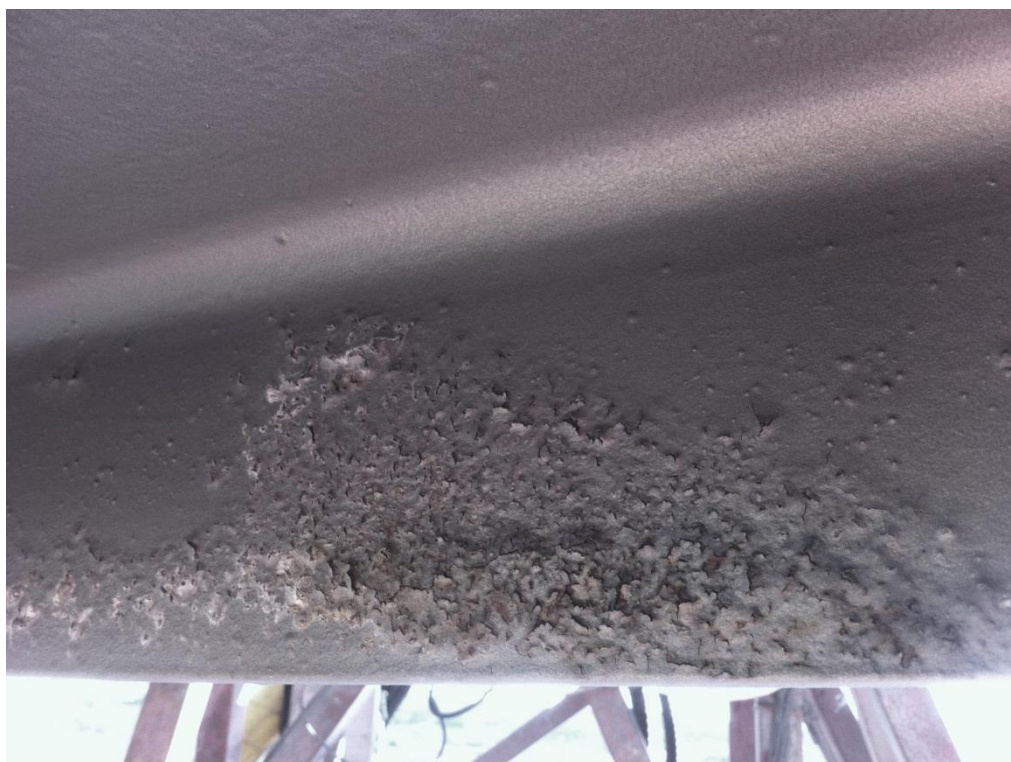
- Korrosjon under belegget (Figur 2). Filmtykkelsen har trolig vært for lav til at belegget er en effektiv barriere. Det ser ikke ut til at det er blymønje under som kan gi tilleggsbeskyttelse. Belegget er dermed ikke i stand til å beskytte mot korrosjon.

Figur 2. Nedbrutt belegg i undergurt (undersiden) på grunn av lav filmtykkelse

Korrosjon og mekaniske skader må rehabiliteres med fullt beleggsystem. Skadet toppstrøk kan repareres med påføring av nytt toppstrøk. Områder som er angrepet av korrosjon omfatter først og fremst undergurten på nordsiden av brua og alle bjelkene som ligger mot betongdekket. Mekaniske skader var hovedsakelig begrenset til delene av fagverket som ikke er skjermet av brudekket. Anslagsvis 20 % av arealet på fagverket vil trenge blåserensning og full oppbygging med nytt beleggsystem.

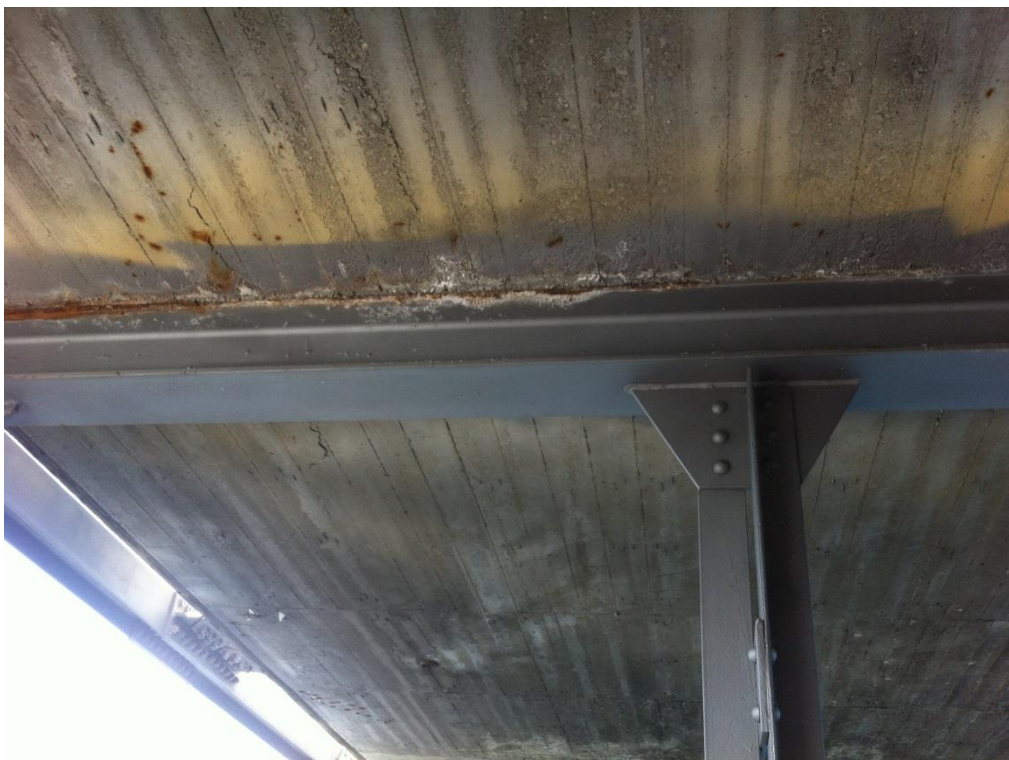
- Korrosjon på bjelken som ligger mot betongdekket (Figur 3, Figur 4). Betongen er alkalisk, mens alkylid inneholder kjemiske bindinger som brytes i miljø med høy pH (estergrupper som hydrolyserer). Dette er trolig årsaken til at belegget har feilet her. Sammen med avflassing av toppstrøk var dette den typen skade som ble funnet flest steder. De fleste bjelkene som ligger mot betongdekket var angrepet.

Figur 3. Nedbrutt belegg på I-bjelke mot betong.

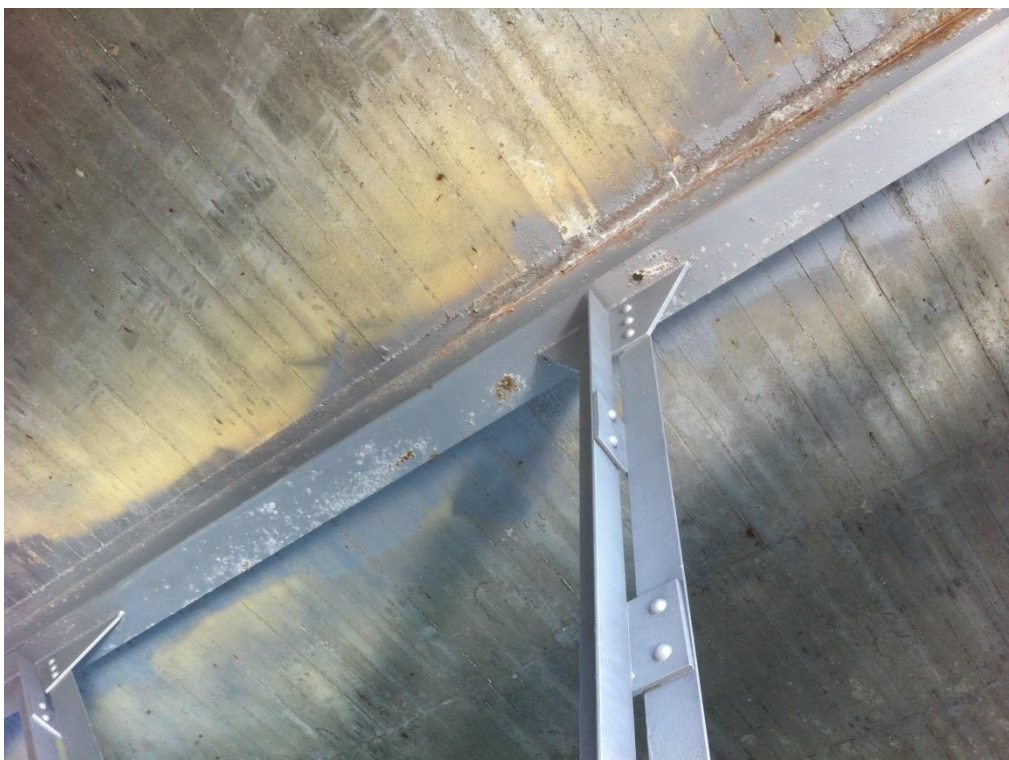
Figur 4. Nedbrutt belegg på undersiden av I-bjelke oppunder betong.

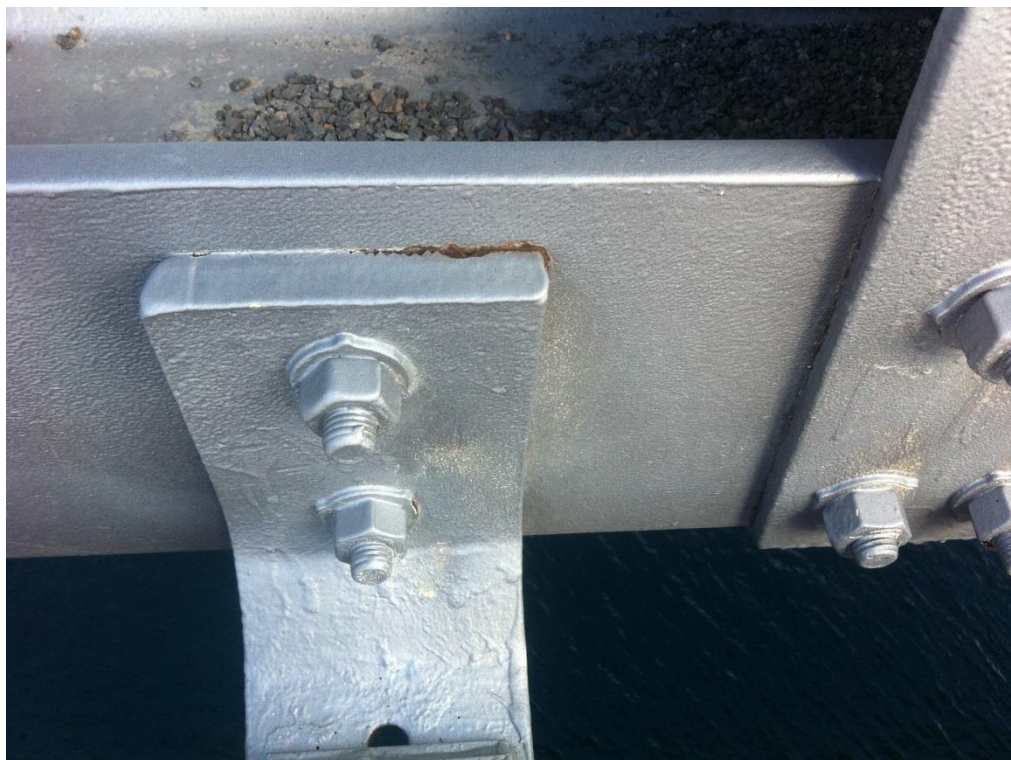
- Korrosjon i overlappende skjøt (Figur 5). Som diskutert over var det forbausende lite korrosjon i overlappende skjøter. Det viste eksemplet var ett av de få stedene hvor dette ble funnet.

Figur 5. Korrosjon i laskeskjøt.

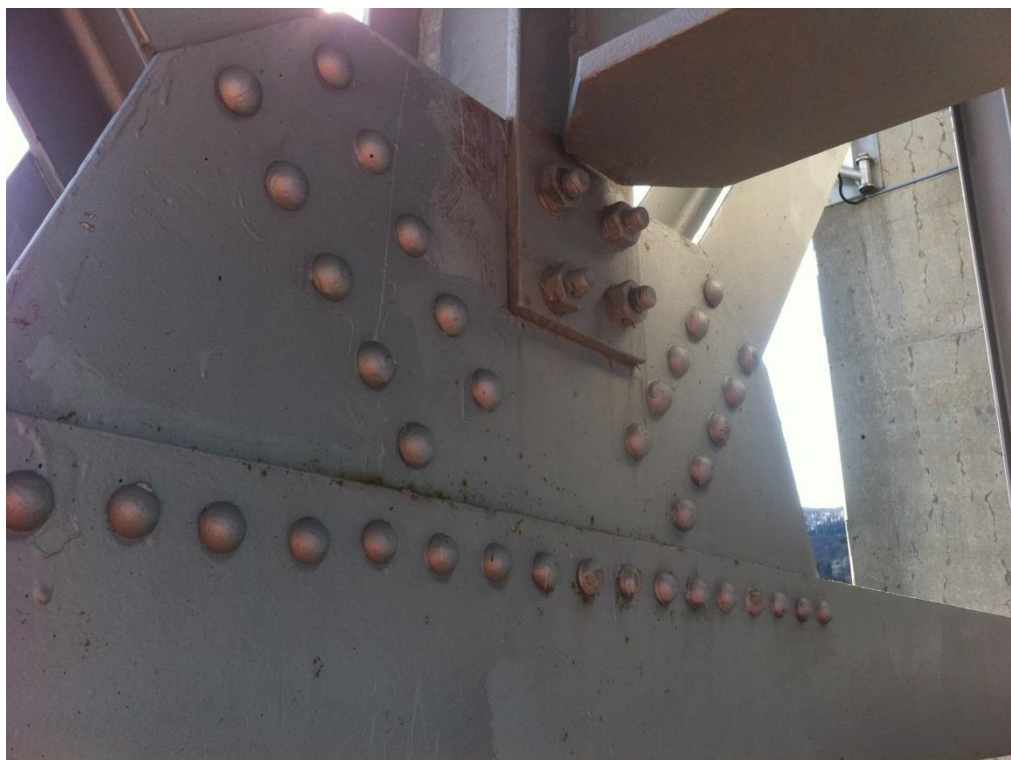
- Gjennomslag av korrosjon ved kanter (Figur 6). Kanter har oftere lavere beleggtykkelse enn flatene. Dette skyldes at overflatespenning i den våte malinga gjør at den trekker seg sammen over skarpe kanter i stålet. Korrosjon av malte konstruksjoner starter derfor ofte først fra kanter. Måten brua er konstruert på gjør at det er mange kanter (alle I-bjelkene), men disse hadde stort sett godt avrundede kanter, hvilket reduserer problemet betraktelig. Det var derfor ikke mye korrosjon å se fra kanter.

Figur 6. Gjennomslag av rust på kanter og omkring naglehoder.

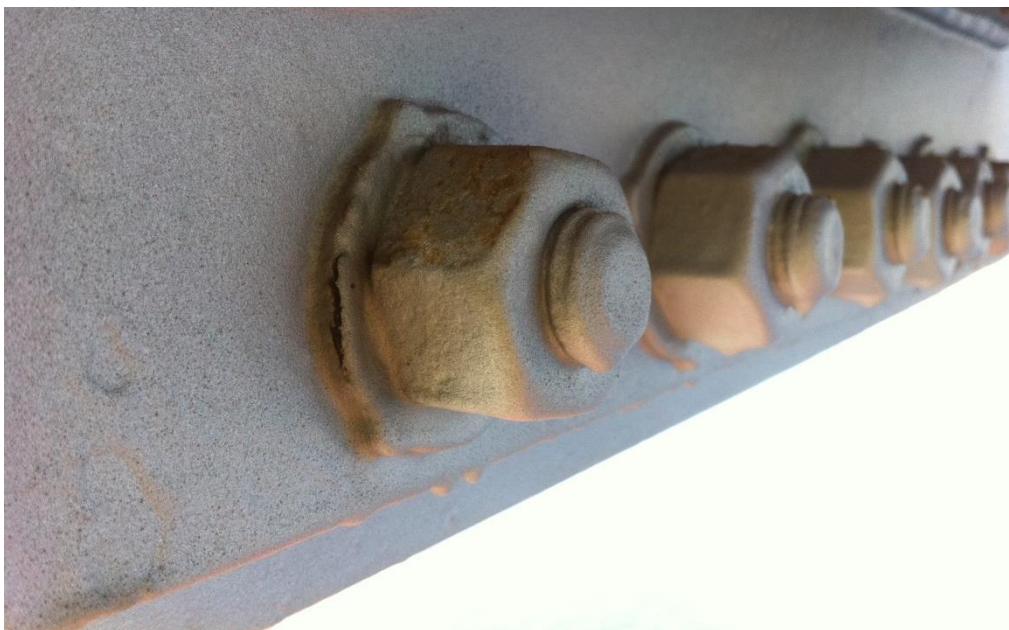
- Tykt belegg som har sprukket (Figur 7). Tykke beleggfilmer får ofte en del indre spenninger som gjør at de til slutt sprekker.
- Avflassing av belegg på blymønje (Figur 8). Det ser her ut til at det kun er påført toppstrøk, hvilket kan være forklaringen. Belegget er for tynt til å være en effektiv barriere, slik at miljøet trenger gjennom og belegget flasser av. Blymønja ser ut til å gi god korrosjonsbeskyttelse.

Figur 7. Sprukket belegg ved bolt.

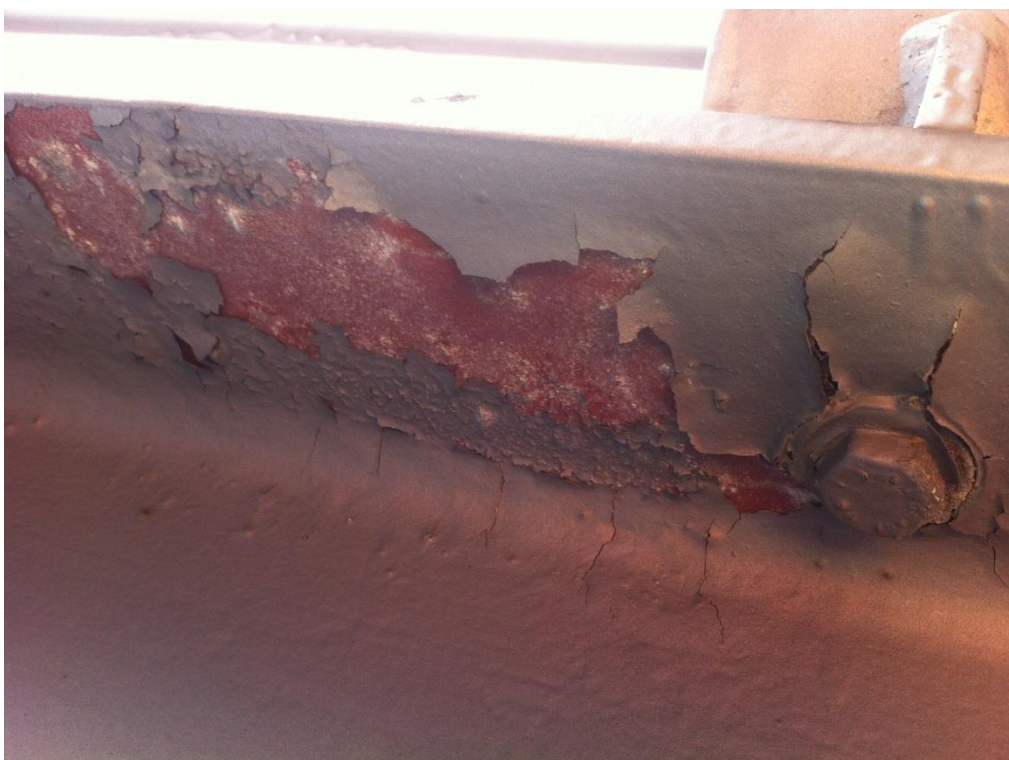
Figur 8. Nedbrytning av belegg i undergurt. Trolig lav filmtykkelse.

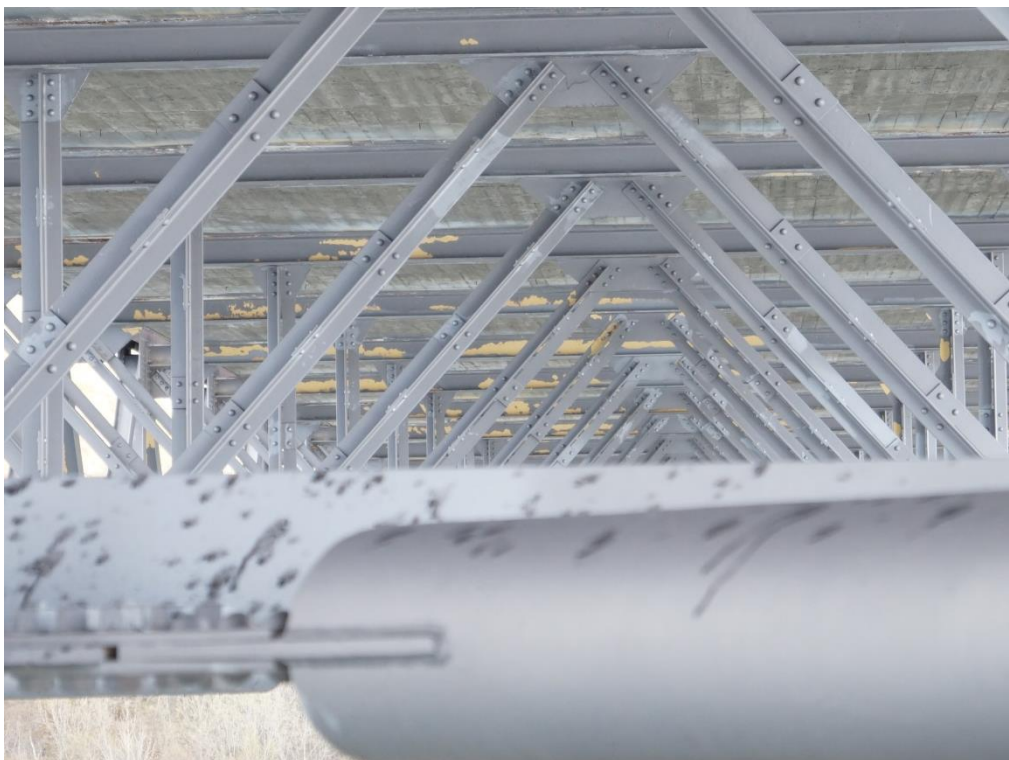
Figur 9. Avflassing av toppstrøk (gule områder)

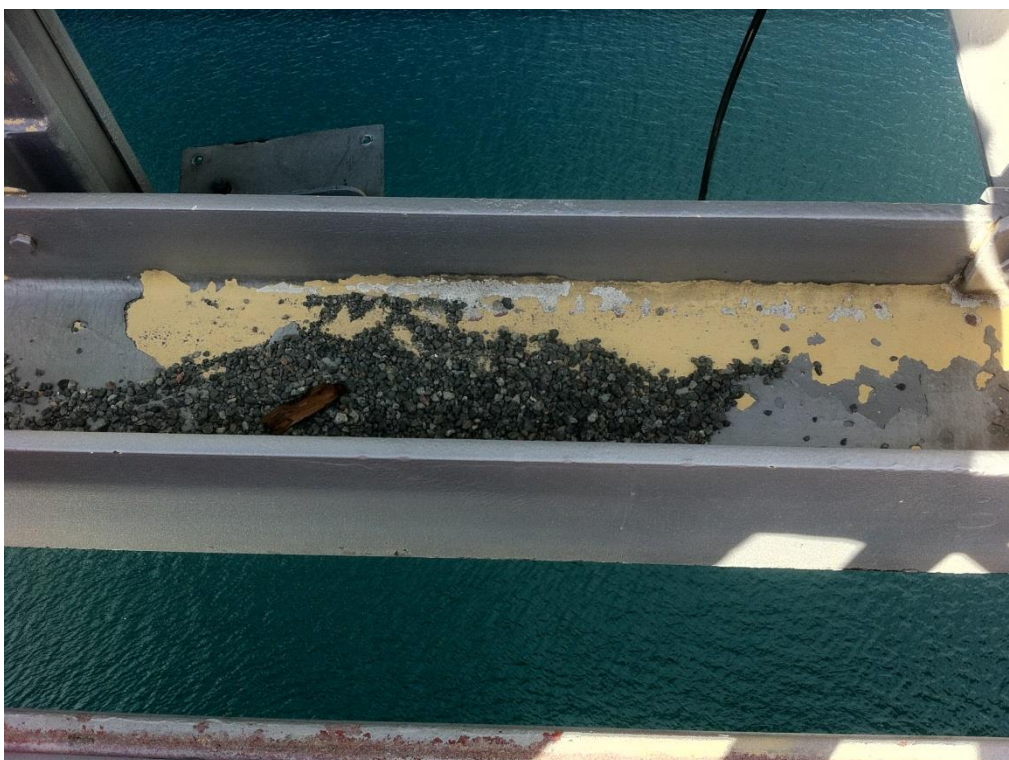
Figur 10. Avflassing av toppstrøk i undergurt.

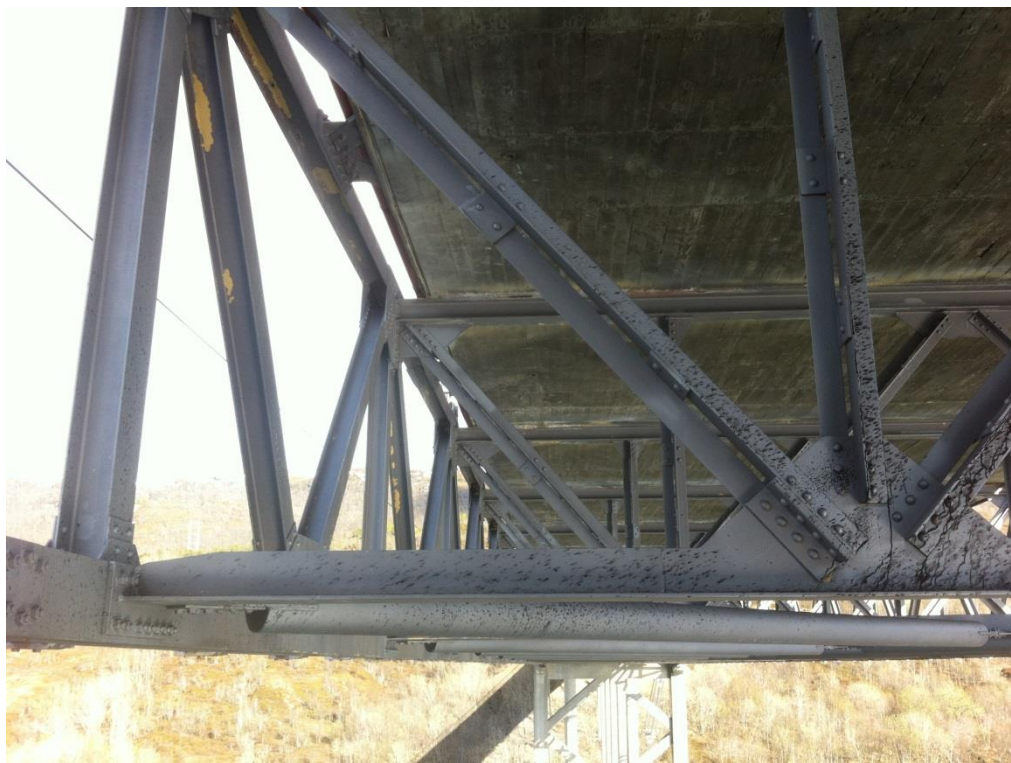
Figur 11. Belegg tilgriset med bitumen ved østre tårn etter asfaltering på brua.

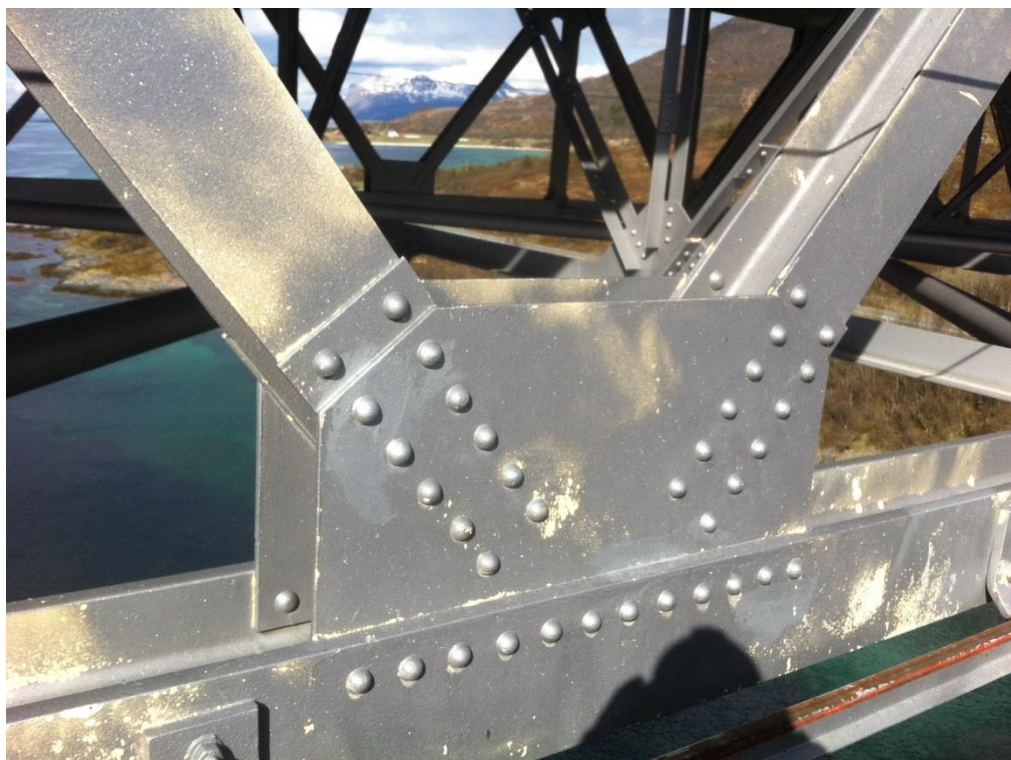
Figur 12. Toppstrøk påført for tynt eller slitt bort så underliggende strøk trer frem.

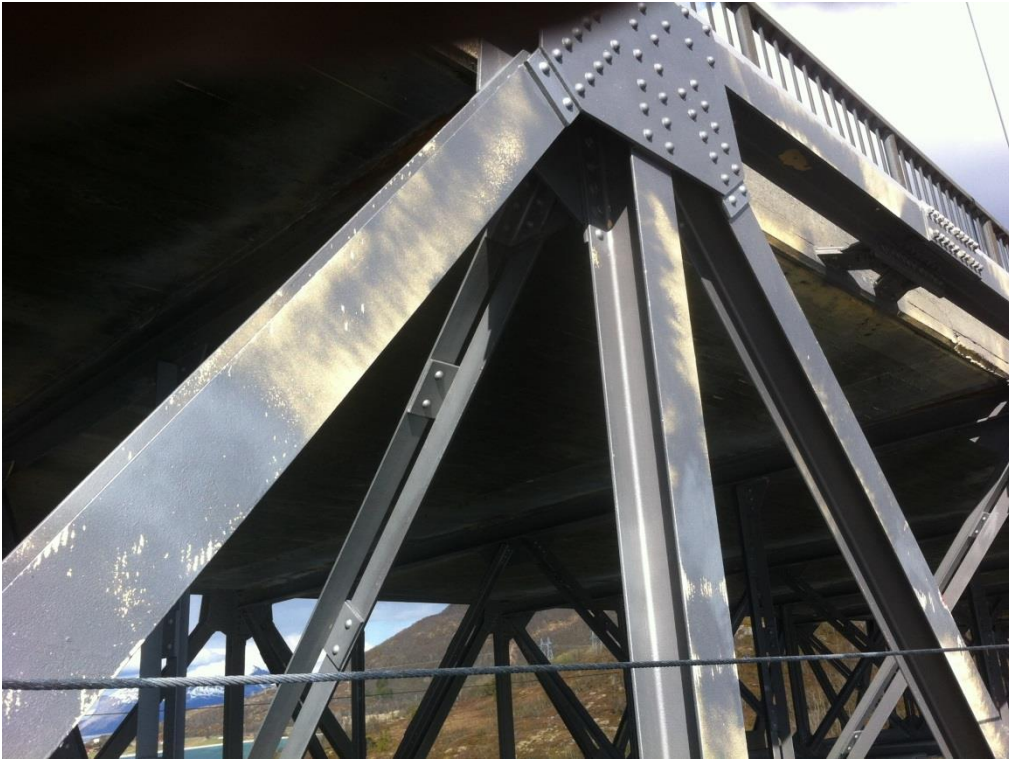
- Wire som går langs brua har slitt av toppstrøket (Figur 13)
- Mekaniske skader i belegget fra fallende stein eller betongbiter (Figur 14). Stein eller biter av betong fra modifikasjon eller reparasjon av brua har falt ned på fagverket og skadet belegget. Dette ble først og fremst funnet på de delene av fagverket som stikker ut på siden av brudekket.

Figur 13. Wire langs sørsiden av brua har slitt av toppstrøket.
