Vedlikehold av belegg av blymønje og alkyd

Etatsprogrammet Varige konstruksjoner 2012-2015

STATENS VEGVESENS RAPPORTER

Nr. 503

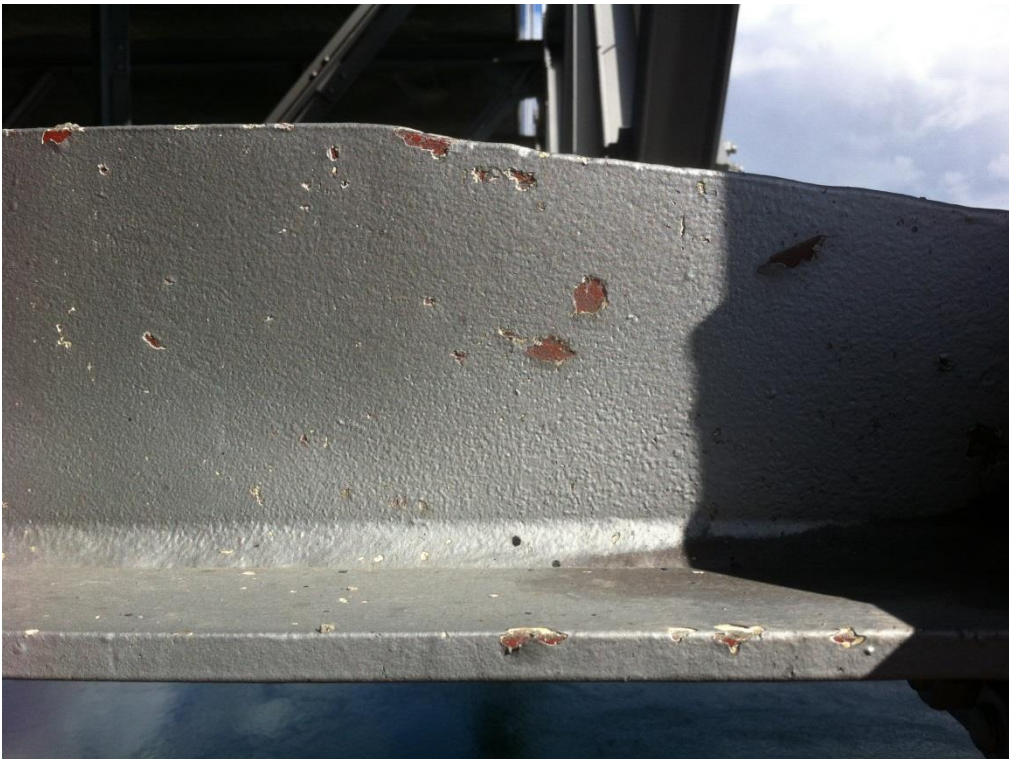
- Wire som går langs brua har slitt av toppstrøket (Figur 13)
- Mekaniske skader i belegget fra fallende stein eller betongbiter (Figur 14). Stein eller biter av betong fra modifikasjon eller reparasjon av brua har falt ned på fagverket og skadet belegget. Dette ble først og fremst funnet på de delene av fagverket som stikker ut på siden av brudekket.

Figur 14. Mekaniske skader i belegget som følge av betongbiter som har falt ned på belegget.

Korrosjon og mekaniske skader må rehabiliteres med fullt beleggsystem. Skadet toppstrøk kan repareres med påføring av nytt toppstrøk. Områder som er angrepet av korrosjon omfatter først og fremst undergurten på nordsiden av brua og alle bjelkene som ligger mot betongdekket. Mekaniske skader var hovedsakelig begrenset til delene av fagverket som ikke er skjermet av brudekket. Anslagsvis 20 % av arealet på fagverket vil trenge blåserensning og full oppbygging med nytt beleggsystem.
