Askimporten - feltforsøk med overflatebehandling

Kloridinntrenging etter 5 og 10 år. FoU-programmet Bedre bruvedlikehold 2017–2021

STATENS VEGVESENS RAPPORTER

Nr. 848

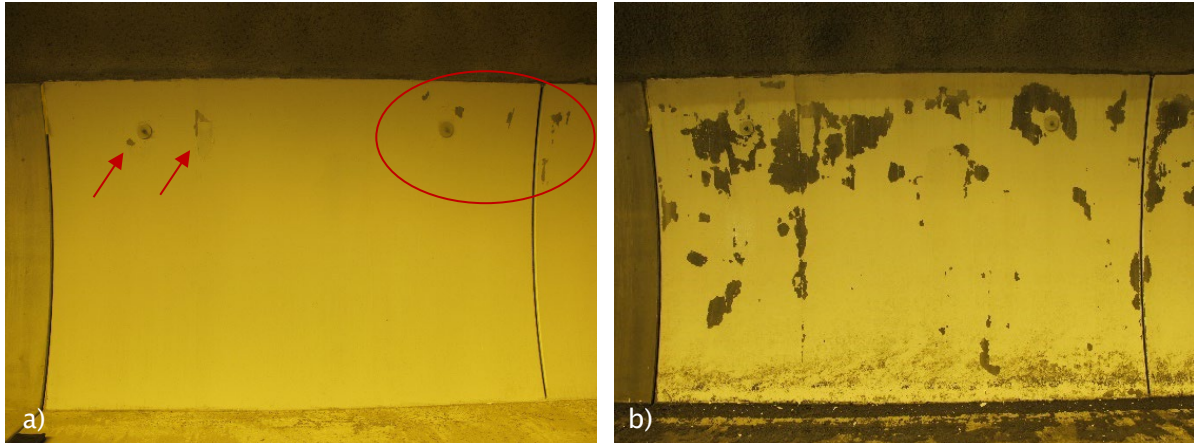
Epoksybelegget StoPox WL 50 løsnet etter kort tid (se Figur 1) og forsøket ble ansett mislykket av leverandøren allerede i leverandørrapporten. Årsaken ble antatt å være for kort ventetid mellom påføring av StoCryl HG 200 og StoPox WL 50.

Figur 1 Element med flassende StoPox WL 50 a) før åpning av tunnelen i 2010 og b) etter vask i 2011. Foto: Eva Rodum, Statens vegvesen

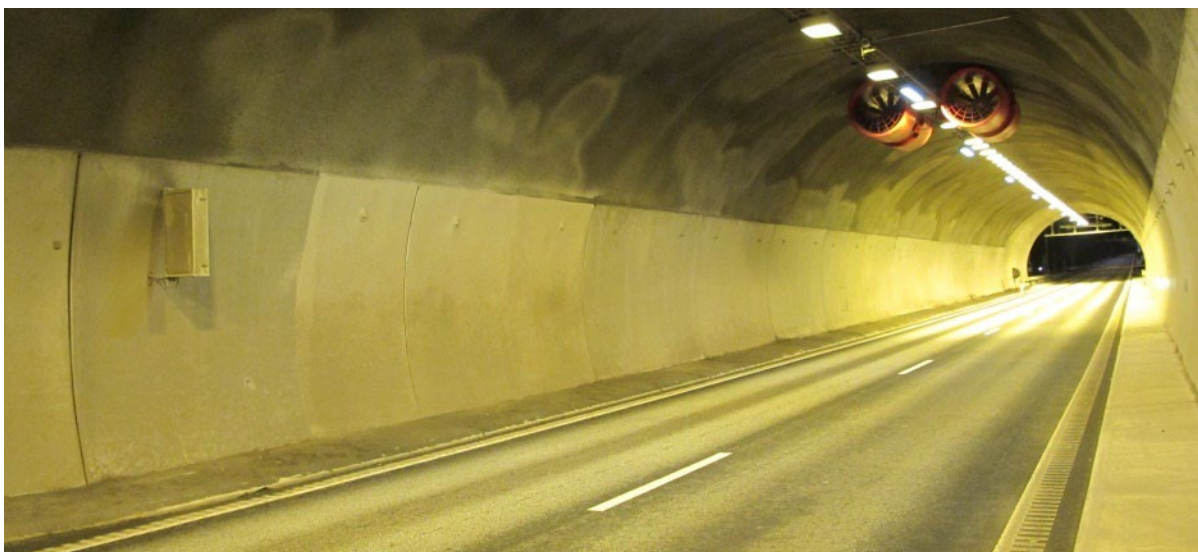
Figur 7 Oversikt - fra element nummer 15 - før vask juni 2011. Foto: Eva Rodum, Statens vegvesen.

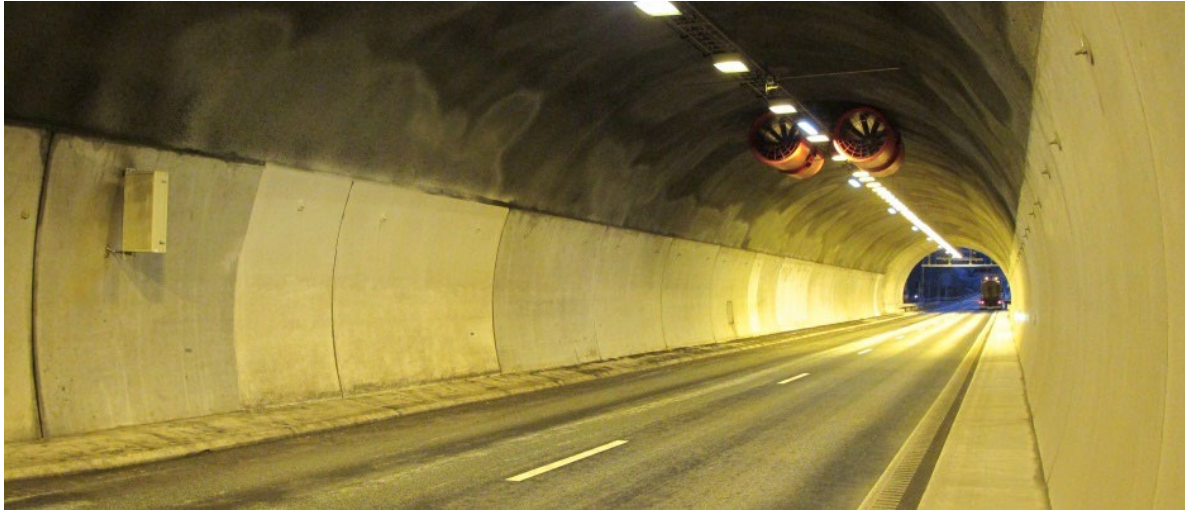
Figur 8 Oversikt - fra element nummer 15 - etter vask juni 2011. Foto: Eva Rodum, Statens vegvesen.

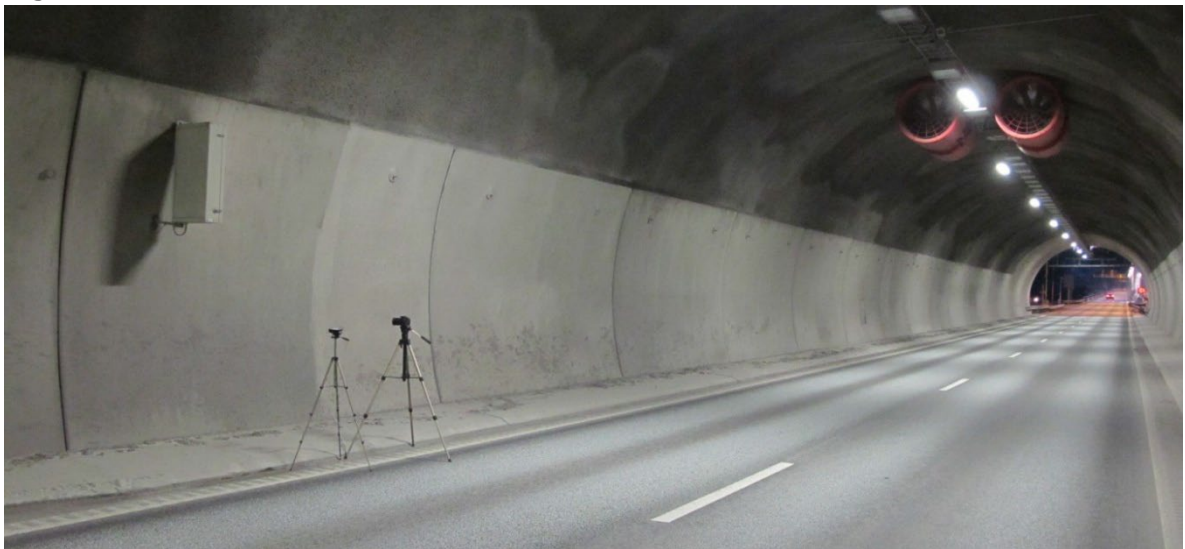
Figur 9 Oversikt - fra element nummer 15 - før vask april 2013. Foto: Eva Rodum, Statens vegvesen.

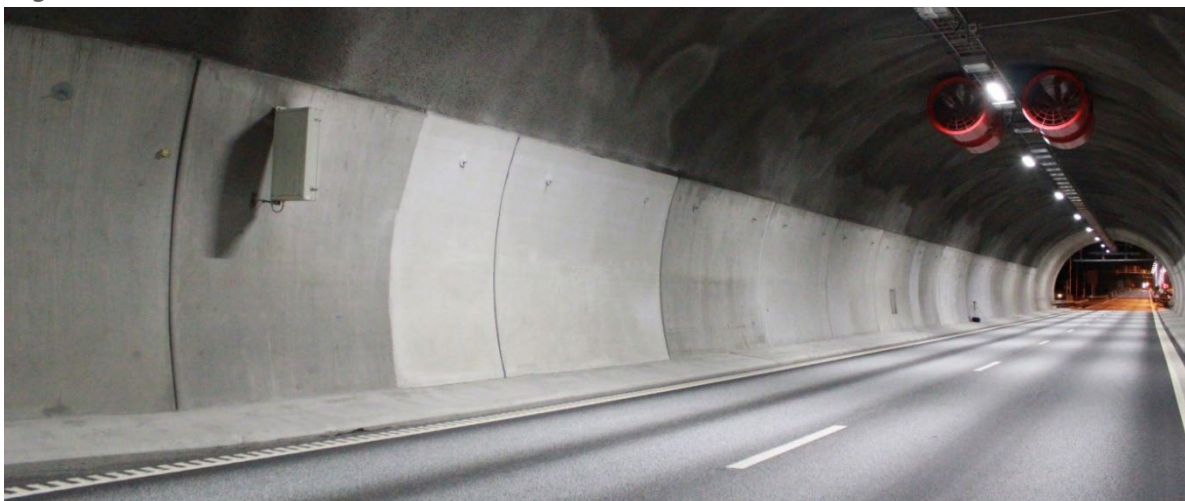
Figur 10 Oversikt - fra element nummer 15 - etter vask april 2013. Foto: Pål Johannes Larsen, Norconsult AS.

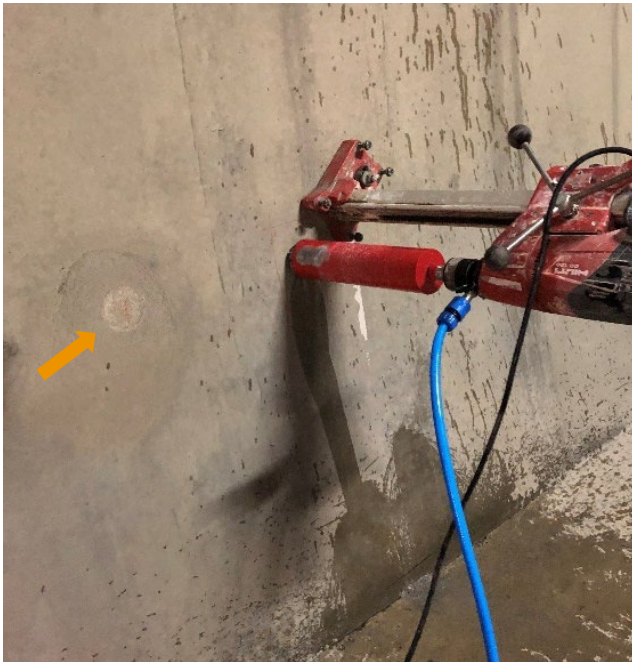
Figur 14 Utboring av kjerner i 2020, høyde ca. 0,8 m over bankett. Reparert borhull fra 2015 til venstre på bildet (merket med pil). Foto: Stig Henning Helgestad, Statens vegvesen

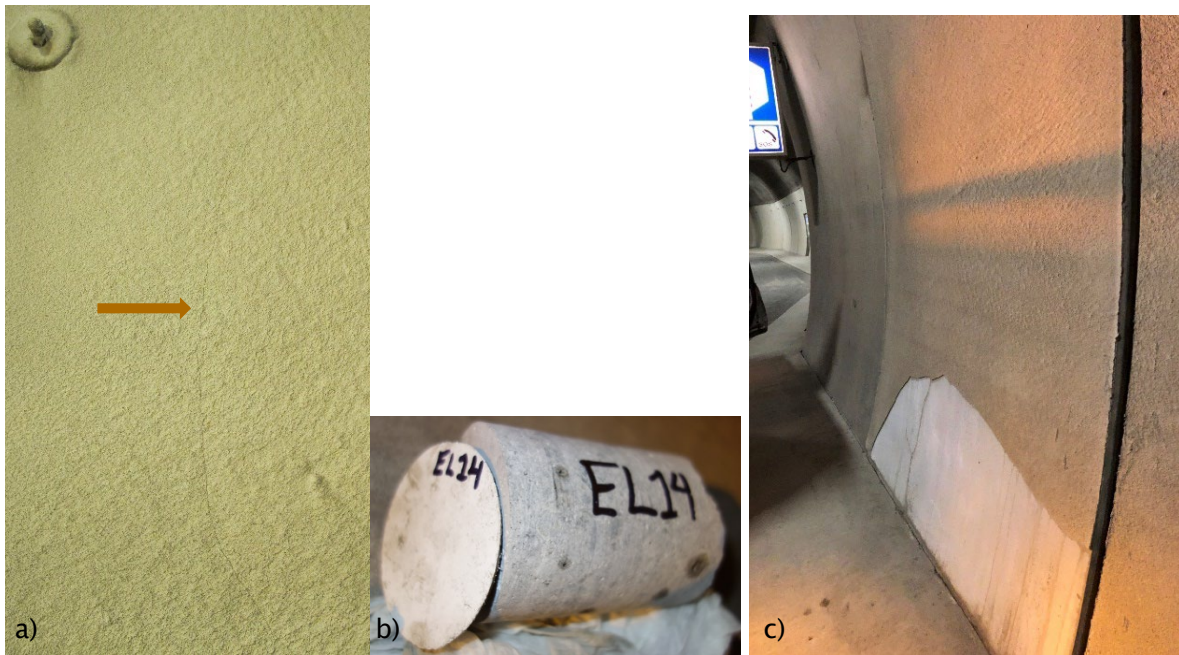
Det ble oppdaget riss og bom i deler av belegget Cempro Whitecoat ved prøveuttak etter 5 år og avflaking av et større område etter 10 år (se Figur 15). Dårlig heft av belegget kan muligens relateres til gjenværende herdemembran i overflata ved påføring, se kommentarer i kapittel 3.1.

I 2015 ble feltarbeidet utført like etter tunnelvask, i 2020 det ble utført før tunnelvask. Av foto i Figur 15b) og c) kan en se at Cempro-belegget i 2015 (etter vask) er lysere enn betongoverflata bak, mens det i 2020 (før vask) er mørkere enn betongen bak.

Figur 15 Foto av overflate med Cempro Whitecoat a) Riss i belegget i 2015 (merket med pil) b) Heftbrudd etter utboring av kjerne i 2015 og c) Avflaking av større område i 2020. Merk at i 2015 (etter vask) er belegget lysere enn betongoverflata bak, mens det i 2020 (før vask) er mørkere enn betongen bak. Foto: Stig Henning Helgestad, Statens vegvesen
