Intern rapport nr. 1828

Flommen på Østlandet i juni 1995

**ÅRHUNDRETS FLOM - KONSEKVENSER FOR FRAMTIDIG PLANLEGGING /
PROSJEKTERING / INFRASTRUKTUR**

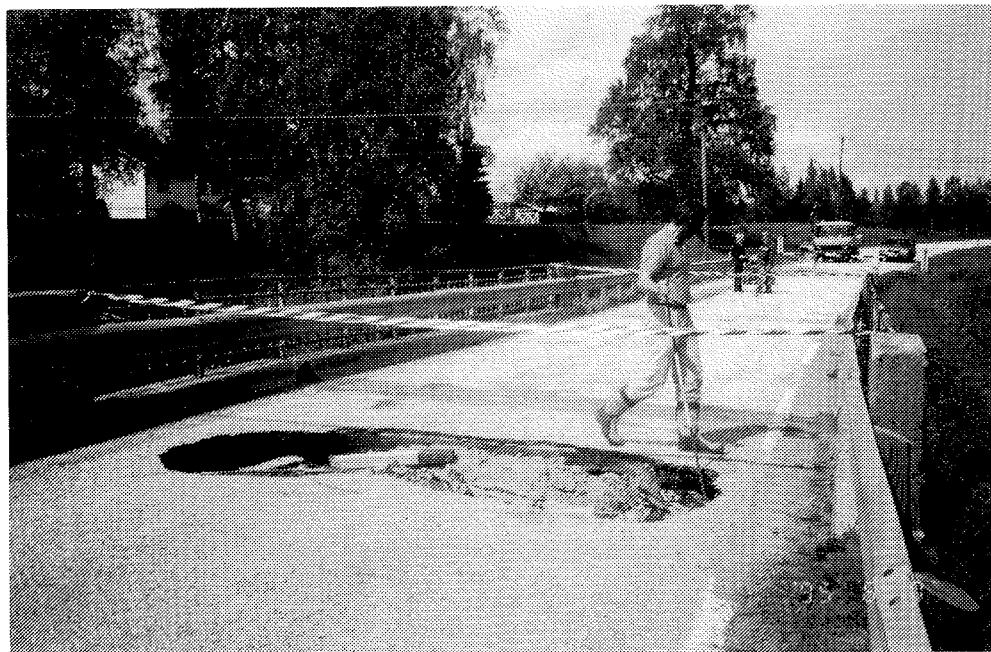
Rv 210 ved Nesa bru i Hedmark

Ved bruene er det typisk at tilløpsfyllingene inn mot landkarene har fått skader, mens selve brukonstruksjonene er uten skader.

Figur 2. Typisk hull i vegbanen ved landkar som følge av utvasking. Fra rv. 210 ved Nesa bru i Hedmark.

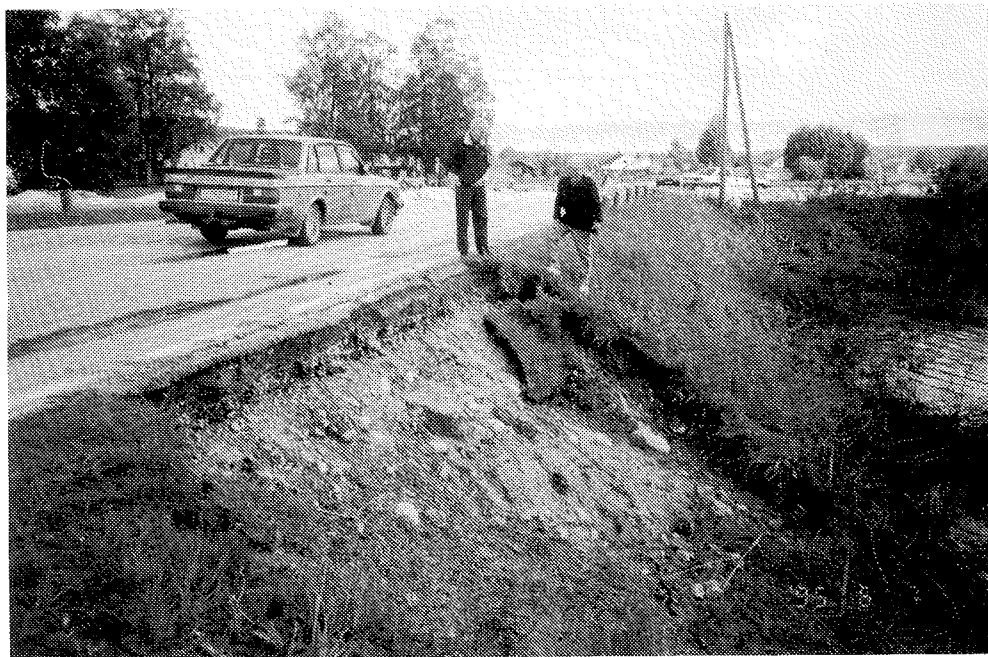
Fv 206 ved Sandstad bru i Hedmark

Figur 3. Erosjon i skråning (overflateglidning) på grunn av høy vannstand og vannstrømning. Fra fv. 206 ved Sandstad bru i Hedmark

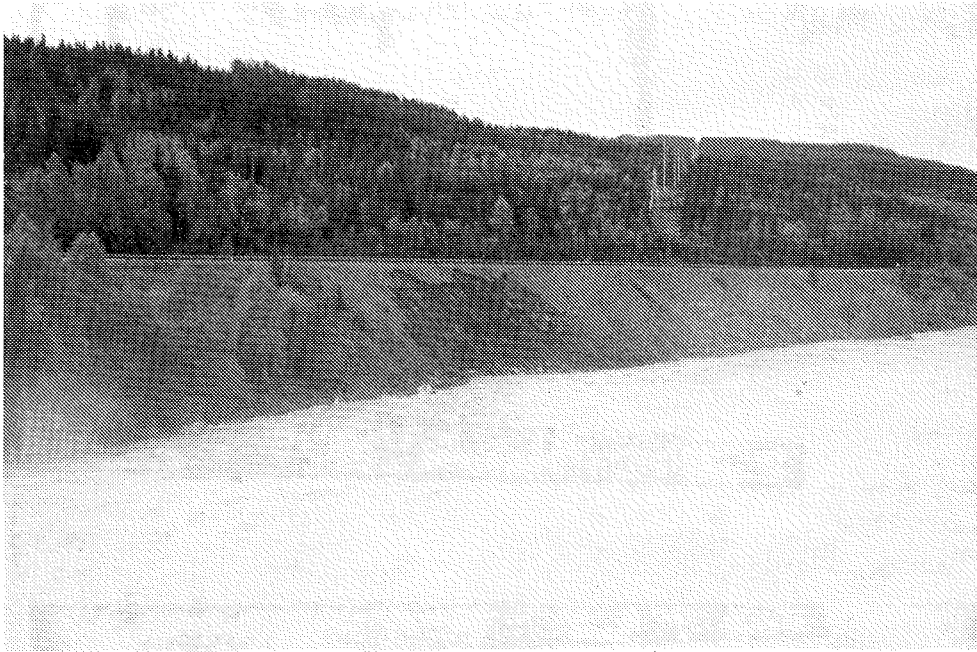
Her skjedde det en utrasing i en 10 - 15 m høy vegfylling ut mot Lågen, forårsaket av erosjon i fyllingsfoten. Vannmassene fra Hunderfossen sto på det verste over den etablerte erosjonssikringen, og erosjonen førte til en utrasing i overflaten på fyllingen, ned til ca. 2 m dybde.

Figur 4. Erosjonsskade på E6 ved Hunderfossen

E6 ble innsnevret forbi stedet inntil fyllingsfot og erosjonssikring var gjenoppbygget.

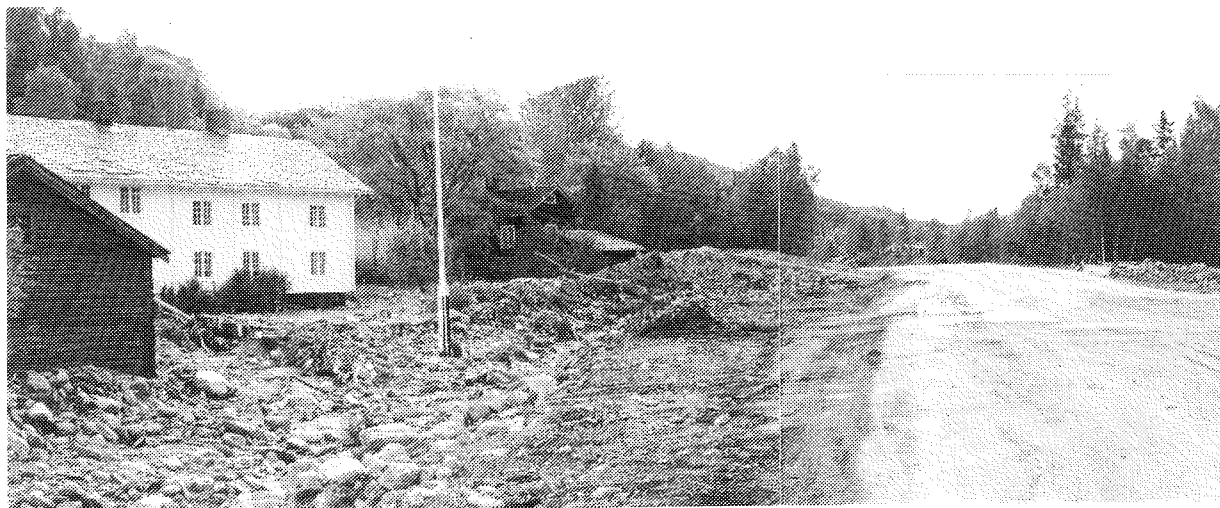
Her krysser elva Rolla under E6 i en betongkulvert. Kulverten ble for trang i flommen, og elva tok nytt løp langs E6 et stykke, før den gikk over vegen og ut i Lågen litt lenger nord.

Massetransporten i elva var voldsom, og den la igjen et par tusen kubikkmeter masse (hovedsakelig stein og blokk) langs E6. Grunnmuren under et nærliggende bolighus ble også delvis ødelagt.

Figur 5. Elva Rolla tok nytt løp langs E6 ved Mageli

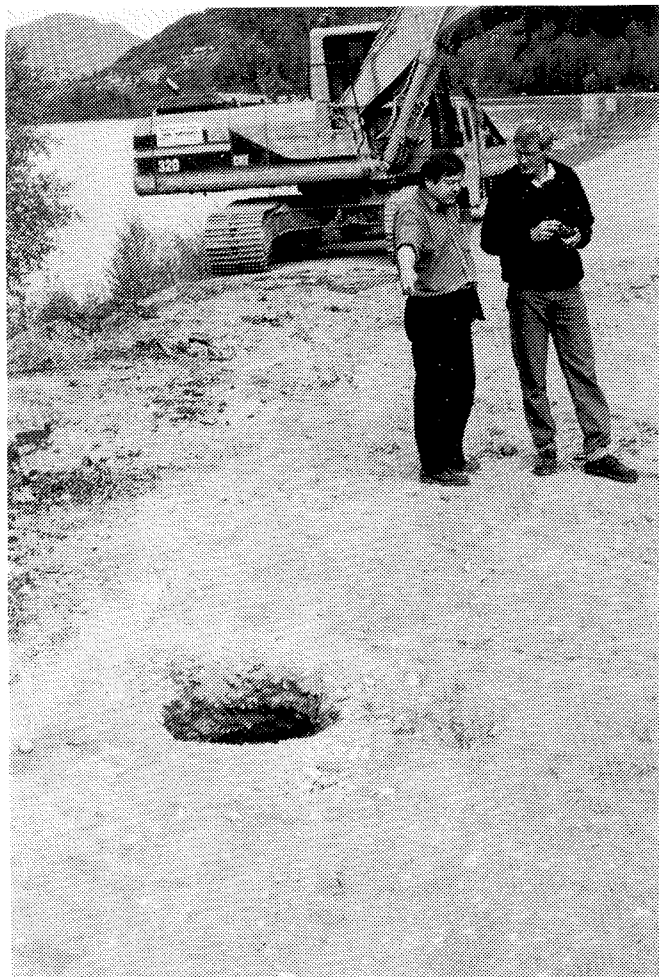
Ved opprydding på stedet oppsto det plutselig et krater på 0.5 - 0.7 m diameter midt i vegbanen. Krateret var trolig en utløper av en kanal som var vasket ut gjennom vegkroppen. Utbedring skjedde ved oppgraving og tilbakefylling med stein.

Figur 6. Et hull oppsto plutselig ved utbedring av E6 ved Mageli

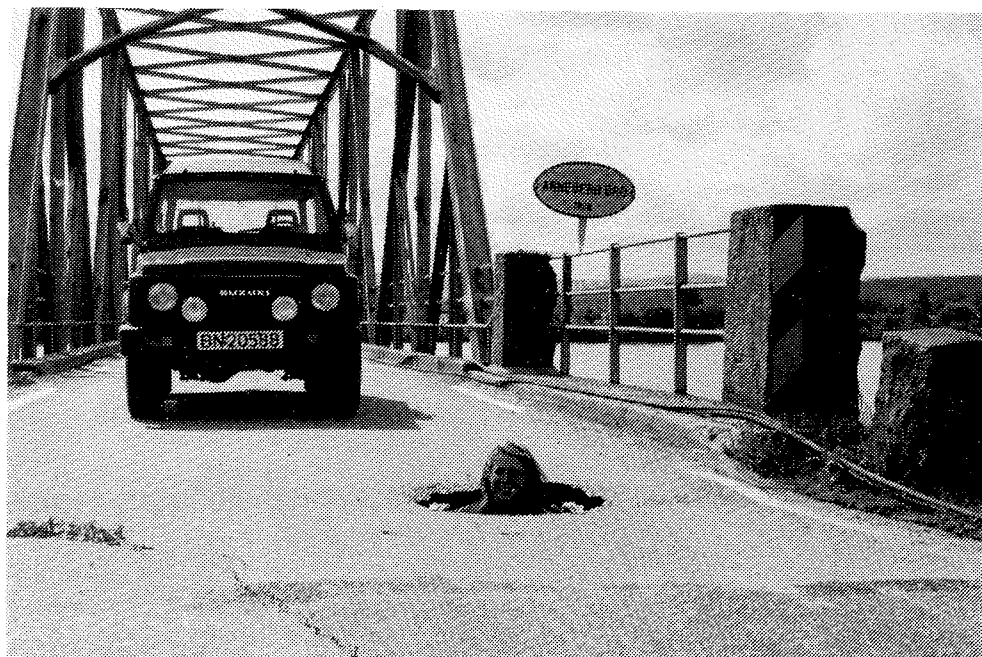
Fv 434 ved Arneberg bru i Hedmark

Her var det utvasking i begge tilløpsfyllingene slik at det oppsto svanker og kratere i vegbanen bak begge landkarene. Skadene utbederes ved oppgraving og tilbakefylling med stein.

Figur 7. Hull i vegbanen på tilløpsfylling ved Arneberg bru, fv 434 i Hedmark.

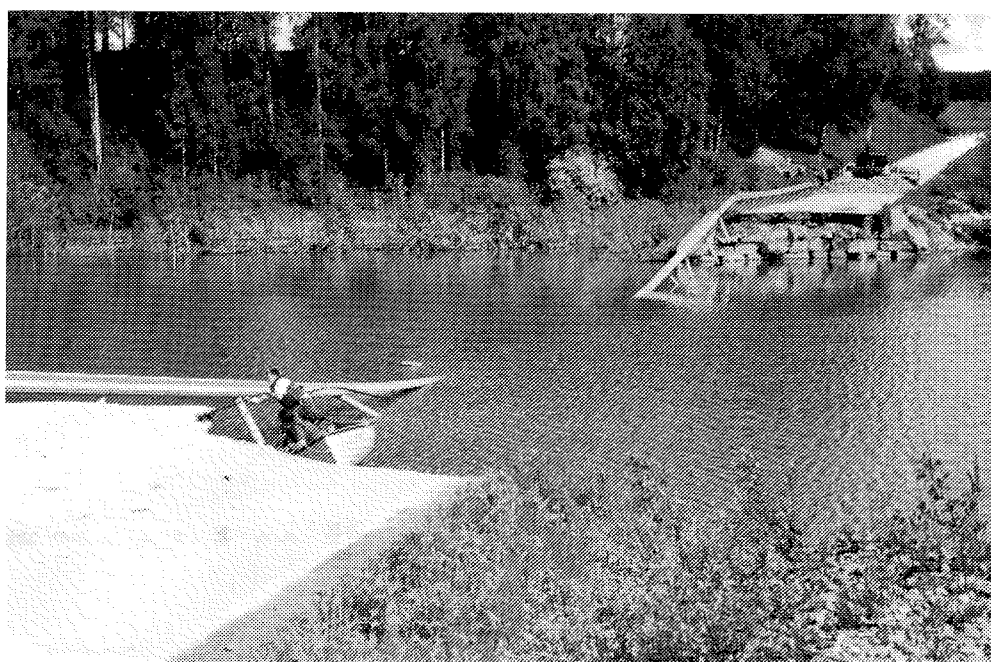
200 meter fra brua hadde flommen brutt igjennom vegfyllingen og gravd ut et parti på nærmere 80 m lengde. Høyden på fyllingen var 13 - 14 meter, og 25 - 30000 m³ masse forsvant.

Figur 8. Gjennombrudd i vegfylling på fv. 434 ved Arneberg bru i Hedmark.

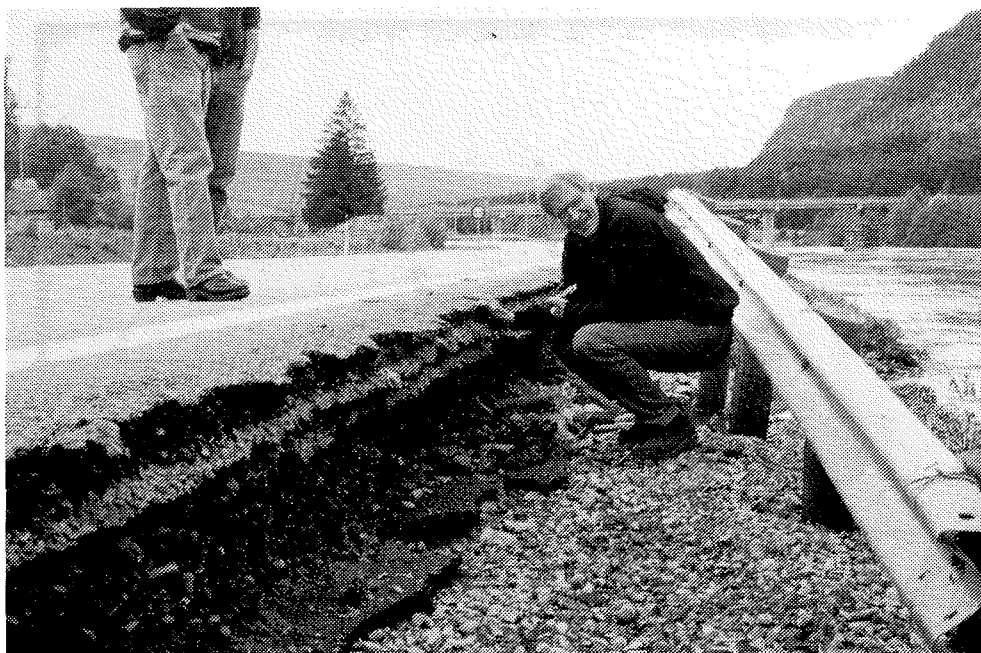
E6 ved Tingberg i Gudbrandsdalen

Her var det erosjonsskader i kanten av vegfyllinga ut mot Lågen. Vegskulderen var delvis vasket bort, og på enkelte partier hadde rekkverket rast ut.

Figur 9. Kantskade på E6 ved Tingberg i Gudbrandsdalen.
