Brurekkverk

Testing av stolper med og uten understøp

TEKNOLOGIRAPPORT nr. 2419

**Brurekkverk
Testing av stolper med og uten understøp**

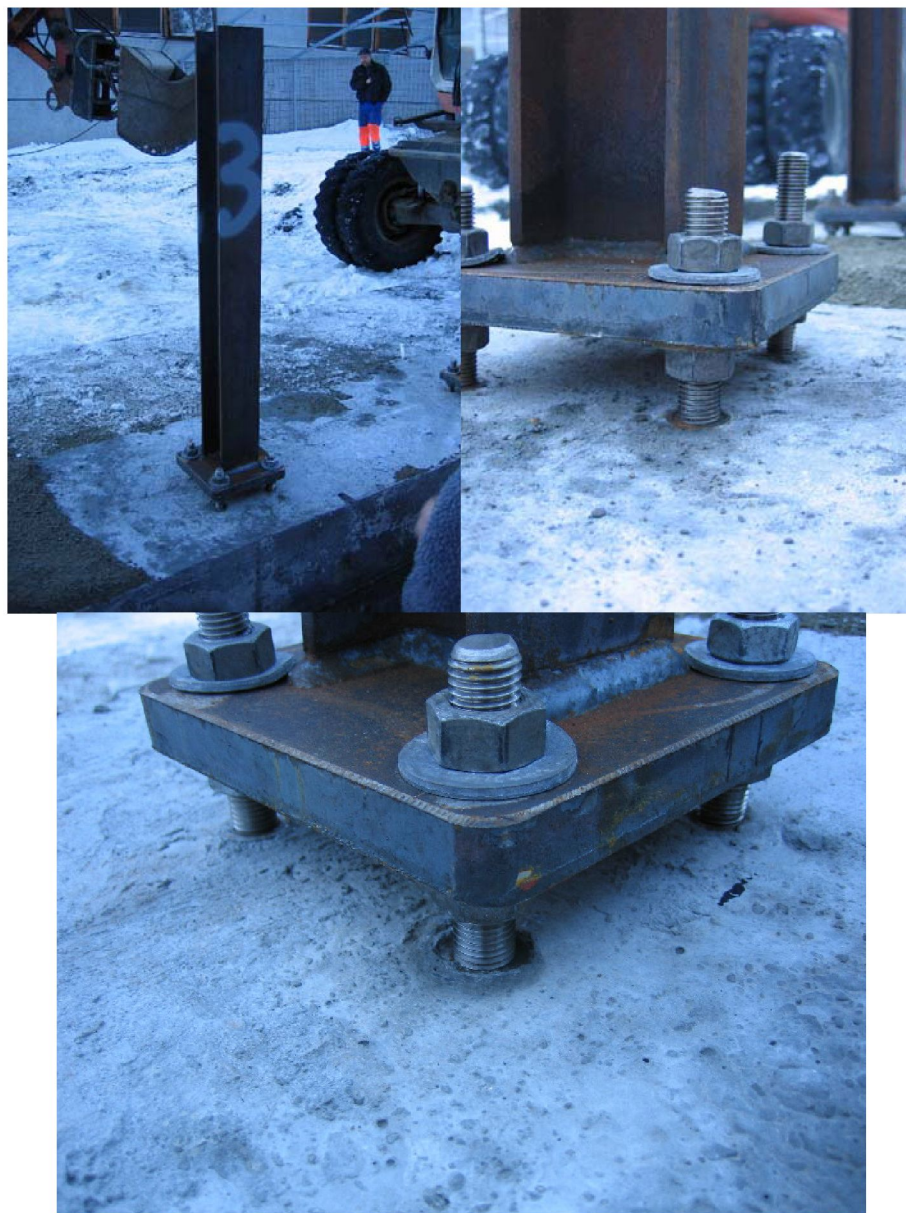
Hylsene fungerte i testen som forutsatt, ved at betongkonstruksjonen ikke påføres skader som må repareres etter et krasj. Det kan observeres deformasjoner i gjengestagene som er skrudd ned i de innstøpte hylsene. Disse deformasjonene var små i forhold til deformasjonene i stolpene. Det ble ikke observert noen skader eller deformasjoner i hylsene som vil kreve reparasjoner. Fotplaten ble som forventet forskjøvet tilsvarende "slarken" i hullene pluss deformasjonen i boltene. Bildene i figur 8 viser de deformerte gjengestagene.

Figur 8: Typisk deformasjon ved fotplaten for stolpene 1 til 3

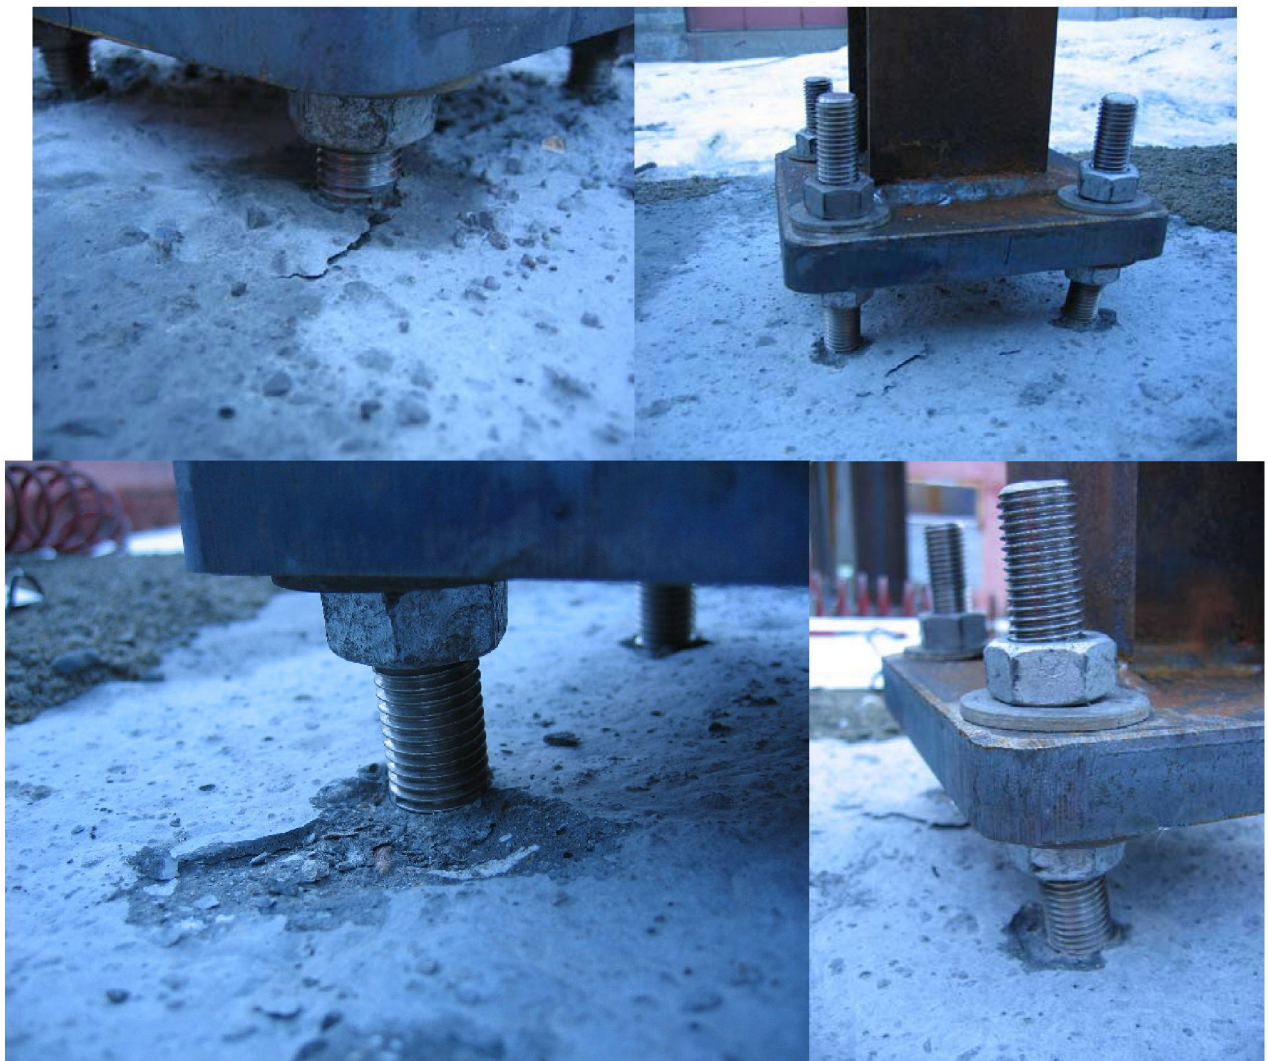
Det ble observert lite utbøyning i stolpen fra lasten. Utbøyningen som ble målt var i hovedsak på grunn av at boltegruppen ble deformert og at fotplaten roterte. Boltene ble betydelig deformert på grunn av lasten og må byttes ut før ny stolpe monteres. Dette var spesielt tydelig for stolpe nr 4 der en av boltene i fremkant var helt ute av lodd. Betongen rundt bolten var avskallet i den øvre sonen pga. deformasjoner i bolten. Det var ikke tegn på at denne avskallingen gikk dypt ned i tverrsnittet. Det ble ikke observert synlige riss i betongen som var beskrevet i rapporten fra FEM-analysen. Bildene i figur 9 viser de deformerte gjengestagene. Resultatene fra denne testen kan stille spørsmål om sikkerheten til en slik boltegruppe, da denne tydeligvis har mindre kapasitet enn stolpen. Dette er en egenskap som ikke er ønsket da systemet kan få en mindre duktil kollaps.

Det bør bemerkes at stolpene var satt med 50 mm fri avstand, som er den største tykkelse på understøp som aksepteres. En normal fri avstand på 30 mm vil trolig være vesentlig sterkere og muligens ha kapasitet til at bruddmekanismen forblir i stolpen.

Figur 9: Typisk deformasjon ved fotplaten for stolpene 4 til 6

Det ble observert betydelige deformasjoner i M20 boltene uten understøp, uten at stolpene deformerte seg i noen særlig grad. Denne forbindelsen har ut fra testresultatene for liten sikkerhet da bruddmekanismen ligger i boltegruppen og ikke i stolpen som forutsatt. Det anbefales derfor ikke bruk av M20 gjengestag uten understøp.

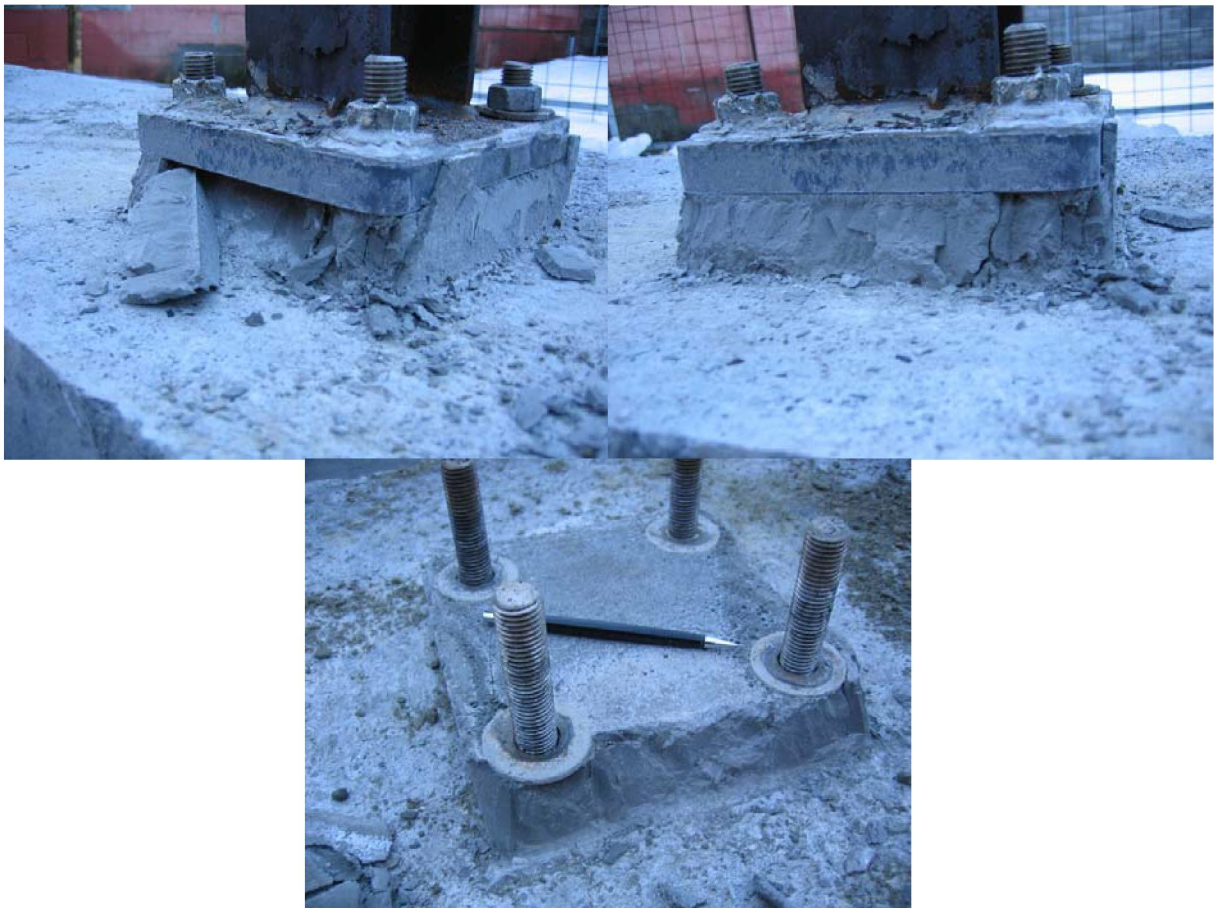
Det ble ikke observert noen deformasjoner i boltegruppen. Understøpen virker som har fordelt trykket slik forutsatt. Det ble observert at platen ble forskjøvet i lastretningen tilsvarende "slarket" i hullene. Understøpen ble som bildene viser delvis skadet. Innenfor boltene var understøpen intakt. Boltene var også intakte og kan brukes om igjen. Det virker som at det ble noen avskallinger i understøpen langs sidekantene pga. forskyvningene til platen og trykket som ble overført i ytterkant av platen fra lasten. Bildene i figur 10 viser skadene på understøpen.

Figur 10: Skader på understøp for stolpene 7 til 9

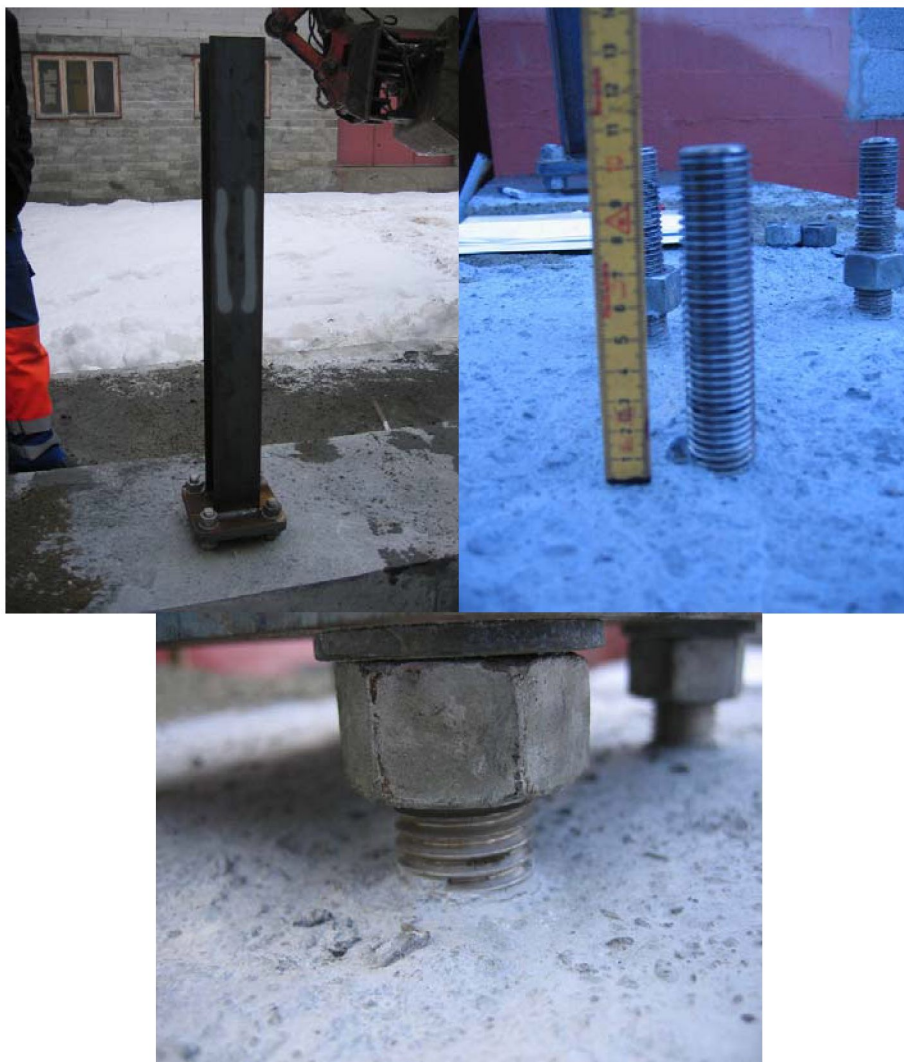
Det ble ikke observert noen deformasjoner i boltene eller fotplaten. All rotasjon skjedde i stolpen. Boltgruppen fungerte som forutsatt. Figur 11 viser bilder fra testen.

Figur 11: Typisk deformasjon ved fotplaten for stolpene 10 til 12
