Rapport nr. 114

Ras ved E14 Meådalen

Laboratorieserien, rapport nr. 114

Sammendrag

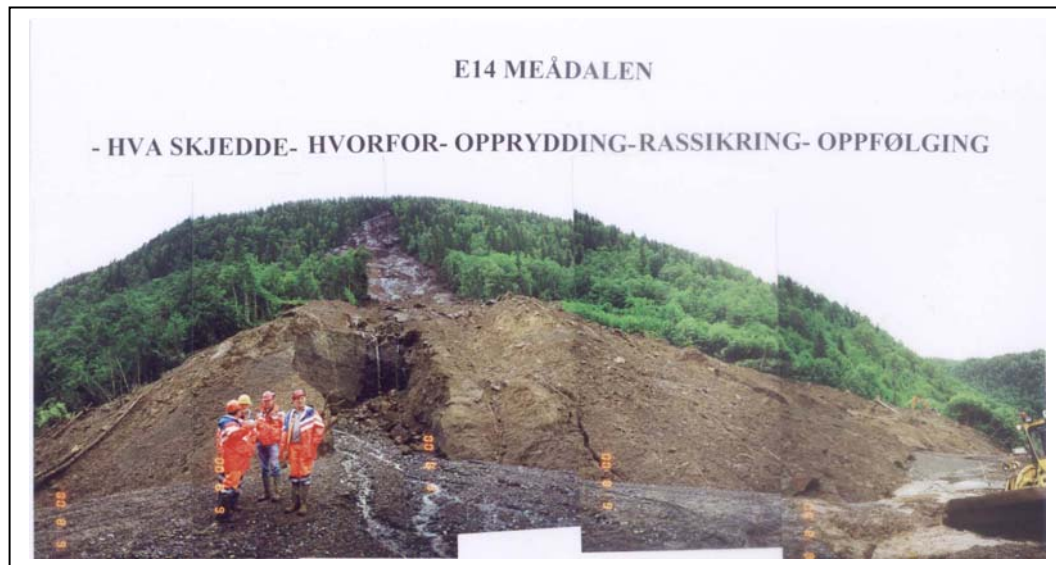
Figur 1: Oversikt oppover raset fra vegnivå

Raset startet ca. 400m oppe i dalsida i en høyde på ca. 260m over vegnivå. Det utviklet seg i omfang nedover og tok med seg jord, vegetasjon, steinblokker og trær. Massene gikk over den flomstore Stjørdalselva og slo opp i jernbanefyllinga på motsatt side.

Raset omfattet anslagsvis 20.-25.000 m³ løsmasser hvorav mye havnet i elva og ble erodert bort i løpet av kort tid. Bare større steinblokker ble liggende igjen.

På den øverste delen av rasflaten ble en stedvis glatt fjelloverflate blottlagt. I dette området var det før raset bare et 0,5-1m tykt vegetasjonsdekke over fjellet.

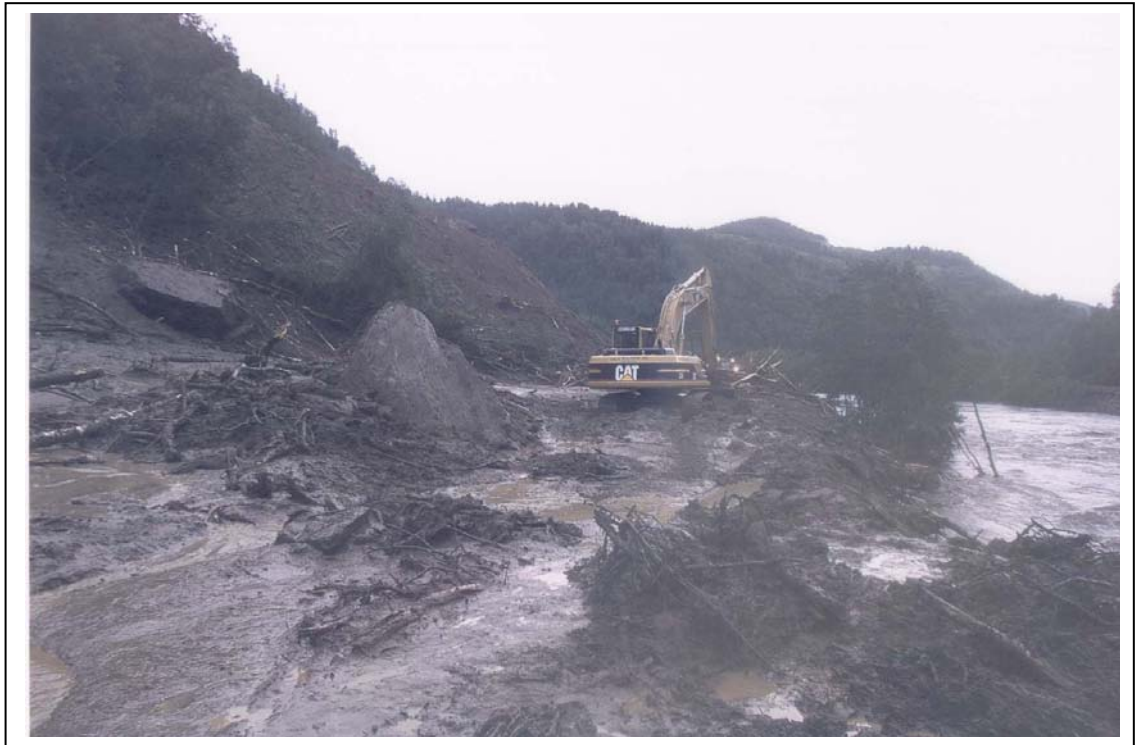
Etter et døgn med lokalt mye nedbør i indre deler av Stjørdalen, gikk det et ras i ei bratt dalside ved Meådal om kvelden 8. august 2000. Raset sperret E14 over lengde på ca. 200m.

Figur 2: Foto Rassituasjon ved vegen

I løpet av to dager ble vegen rensket for rasmasser, og det ble foretatt midlertidige utbedringer slik at vegen kunne åpnes for trafikk. I løpet av disse dagene var 10 lastebiler, 3 gravemaskiner og 3 hjullastere i aktivitet. Ca. 10.000 m³ rasmasser ble gravd bort og kjørt til 7 forskjellige tipp-plasser i dalen. Noe mindre masse ble skyvd på elva i forståelse med Fylkesmannens miljøvernavdeling.

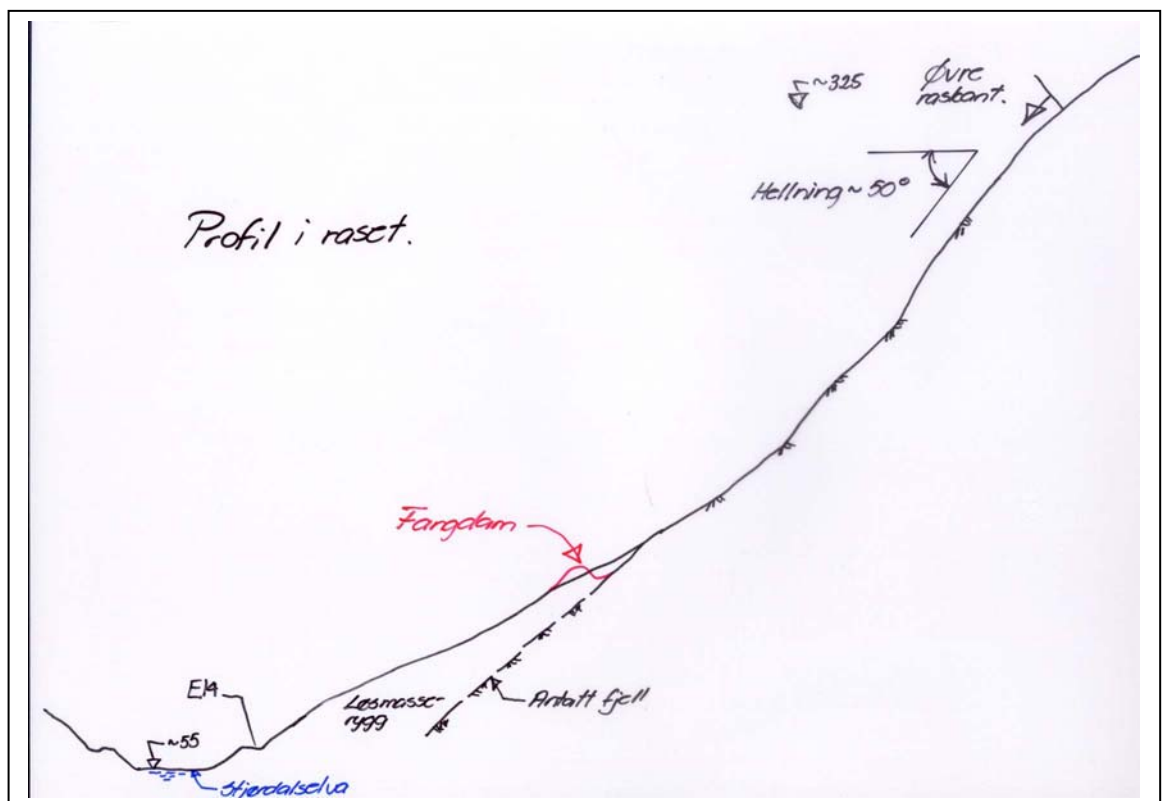
Figur 3: Profil i raset

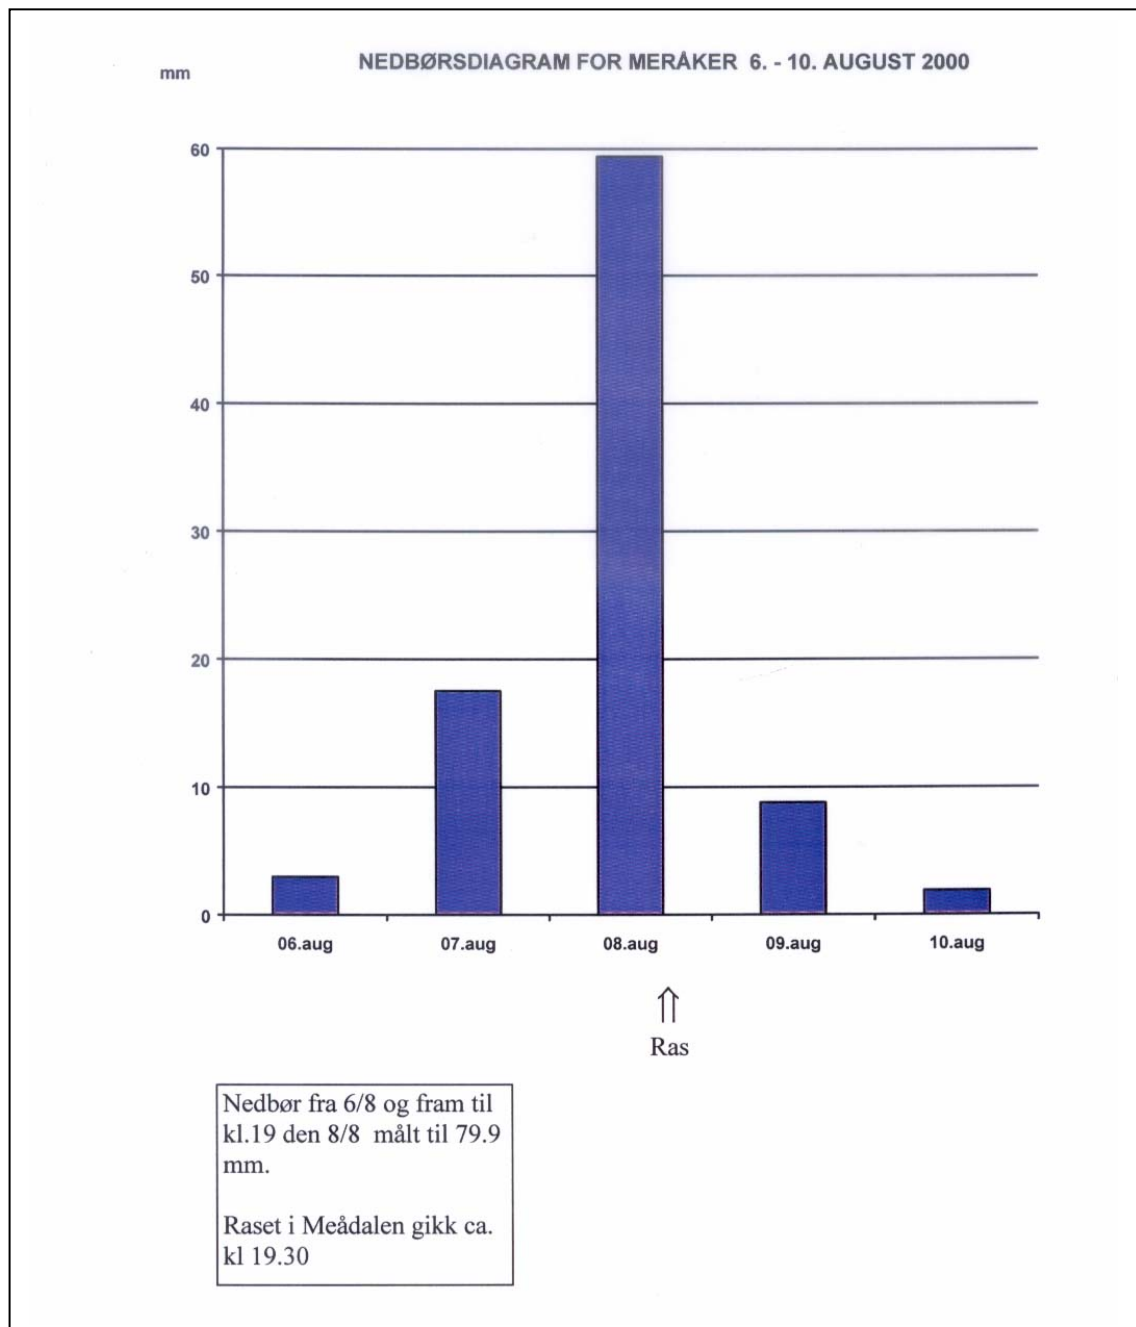
I dagene forut for raset hadde det kommet spesielt mye nedbør. I løpet av og rasdagen ble det målt 60mm nedbør på DMNI's målestasjon i Meråker, kfr. figur 3. Det tynne jordlaget/vegetasjonsdekket har vært helt vannmettet, og vannet har sannsynligvis rent på overflaten og etter hvert begynt å erodere sterkt i massene slik at større "flak" har løsnet. Det kan også hende at tidligere mindre og "ufarlige" bekker har tatt nytt løp i det området hvor raset startet.

Figur 6: Nedbørsoversikt for Meråker. Kilde DNMI

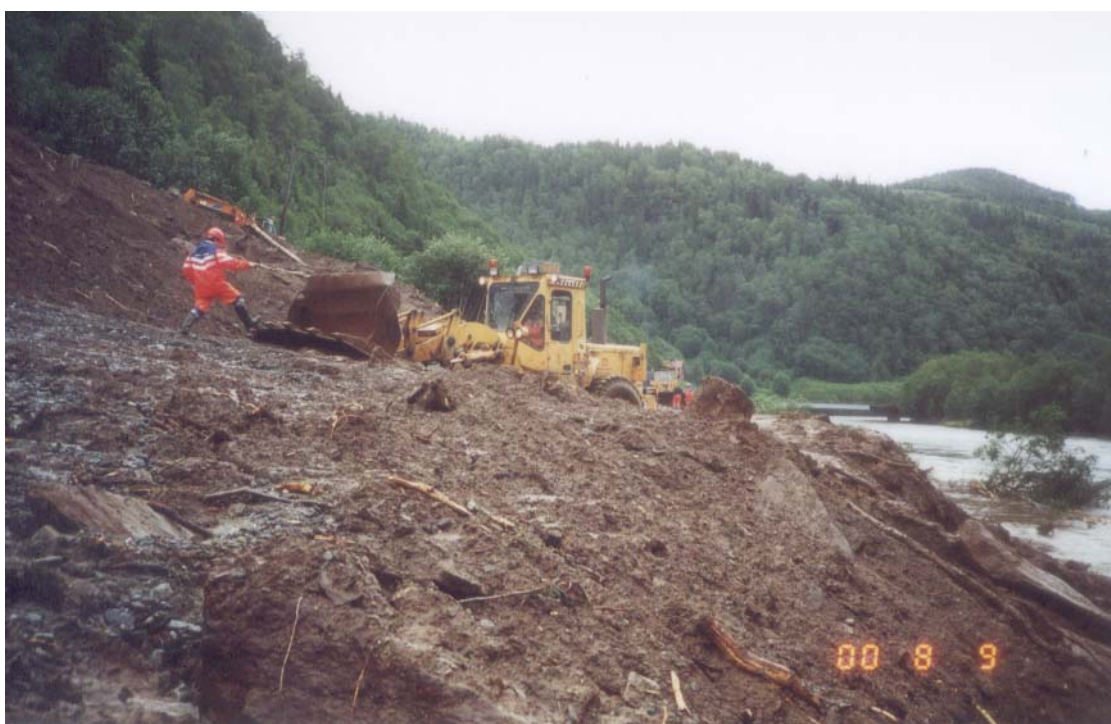
Figur 7: Foto utbedring E14

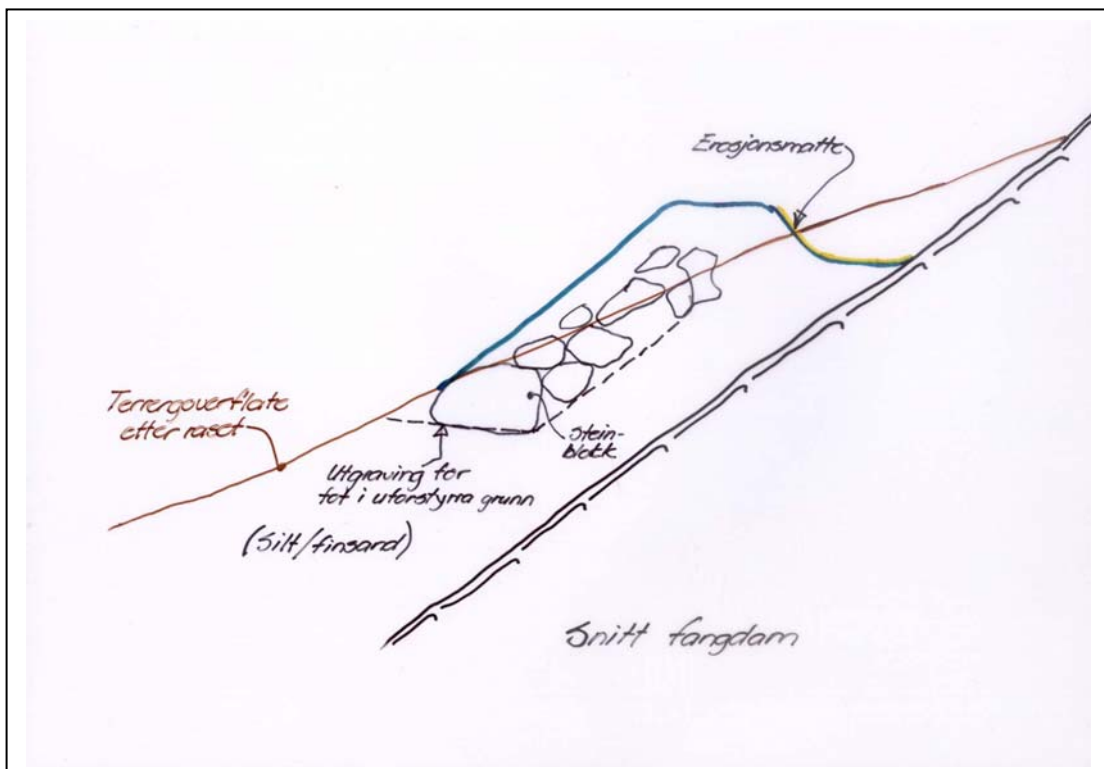
Etter at vegen var åpnet, ble det igangsatt permanent sikring av skråningene i området. I den øvre delen av rasgropa var fjellet blottlagt, og faren for snø- og isras herfra ble regnet for å være stor. Det var derfor viktig å sørge for at snø- og isras ikke havnet ned på vegen. Mulige tiltak var imidlertid begrenset på grunn av vanskelig tilgjengelighet i den bratte og oppbløtte skråningen. Etablering av ei brei grøft på innsida av E14 ble vurdert som omfattende og kostbart da dette hadde medført at store deler av løsmassene i skråningen måtte graves ut. Etter en vurdering på stedet hvor geolog, geotekniker og ikke minst anleggsfolk bidro, ble det bestemt at en skulle forsøke å bygge en fangvoll mot snø- og isras oppe i skråningen. Det lå igjen mye stor stein/blokk i overgangen mellom bart fjell og løsmasseryggen som en kunne benytte til bygging av fangvollen, kfr. figur 8.

Figur 8: Tverrsnitt av fangvoll

På grunn av mye oppbløtte masser i overflaten og bratt terreng tok det bortimot 2 dager før gravemaskinen hadde kommet seg opp skråningen og kunne begynne å bygge fangvollen. I tillegg til stein/blokk som ble benyttet i foten av fangvollen, ble det brukt av de massene som kunne nås med gravemaskin i dette området, dvs. blandingsmasser med mye sand og silt. Vollen ble bygd med fall ut mot vestre rasrenne i skråningen, for at vann og snøslaps kunne ledes noenlunde kontrollert ned skråningen til et område hvor en hadde god plass på innsida av E14.

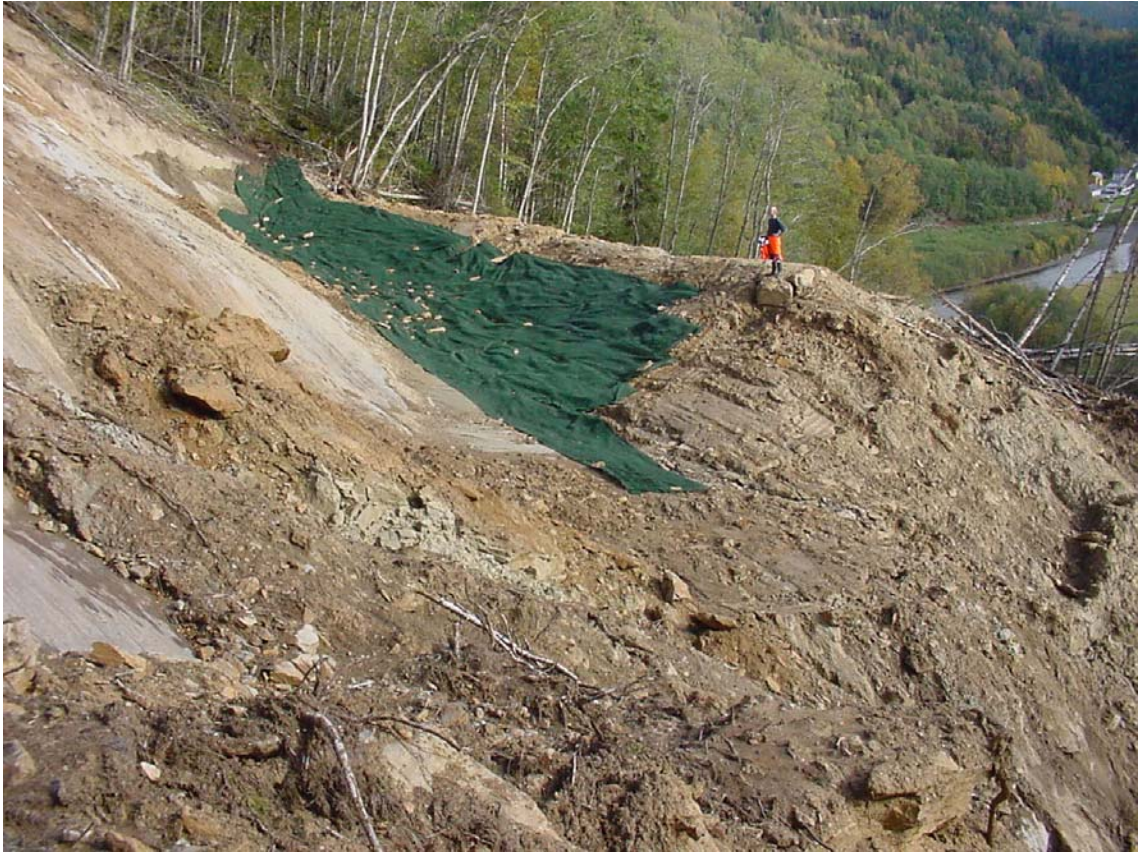
Figur 9: Foto av fangvoll

Det er forventet at fangvollen vil bli sterkt påkjent ved stein- og snøras fra fjellsida. Det første året har vollen holdt bra, bare mindre blokk har løsnet oppe i fjellsida og blitt liggende mot fangvollen.

Bygging av fangvollen tok ca. ei uke, og det gikk med ca. 1000 liter diesel som måtte fraktes opp i skråningen med helikopter.

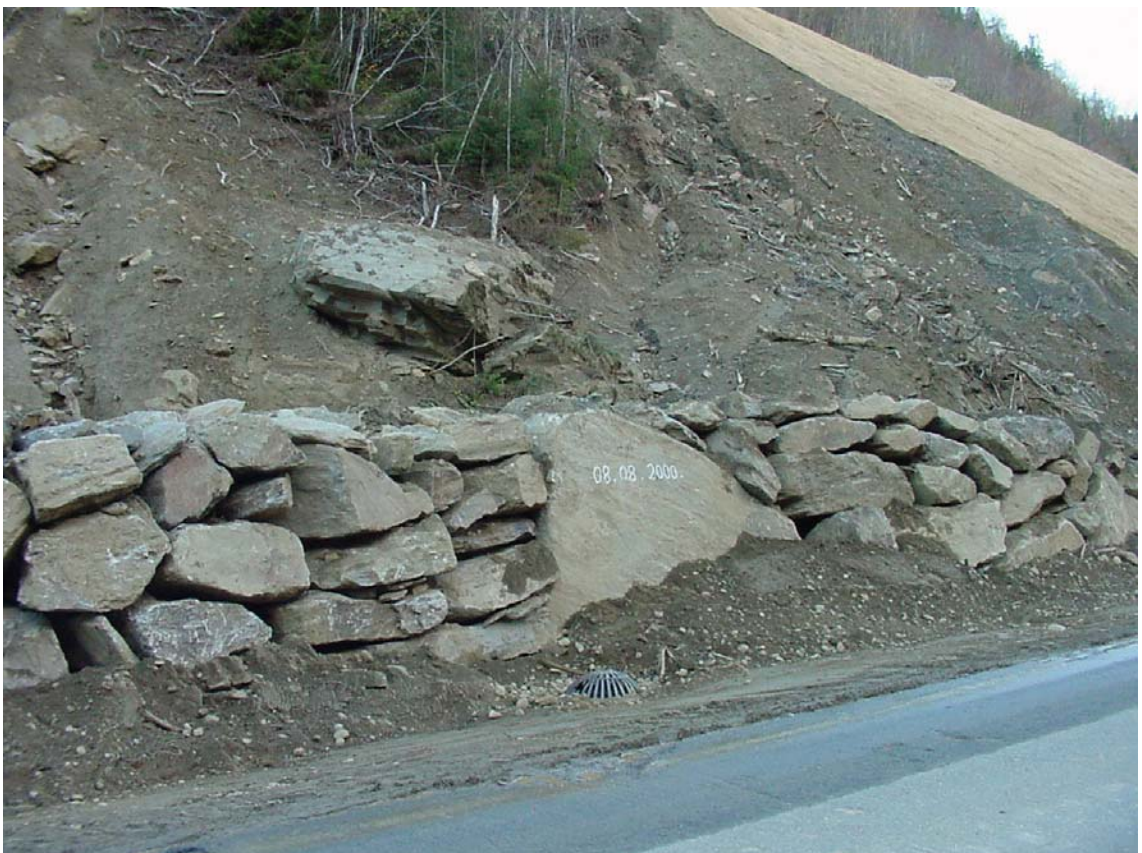
Figur 10: Foto mur mot rasrenne

Det har vært noe erosjonsaktivitet i renna ned mot vegen, og dette har ført til at silt/finsand har blitt liggende mot tørrmuren og tettet stikkrenna gjennom vegen. Det har således vært nødvendig å fjerne disse massene ved jevne mellomrom, noe som også har vært forventet. Det antas at dette problemet reduseres etter hvert, da mye stein blir liggende igjen og stabiliserer renna.

For å sikre at masser fra renna ikke kommer innpå vegen, ble det bygd en tørrmur av stein/blokk som raset førte med seg ned til vegen.

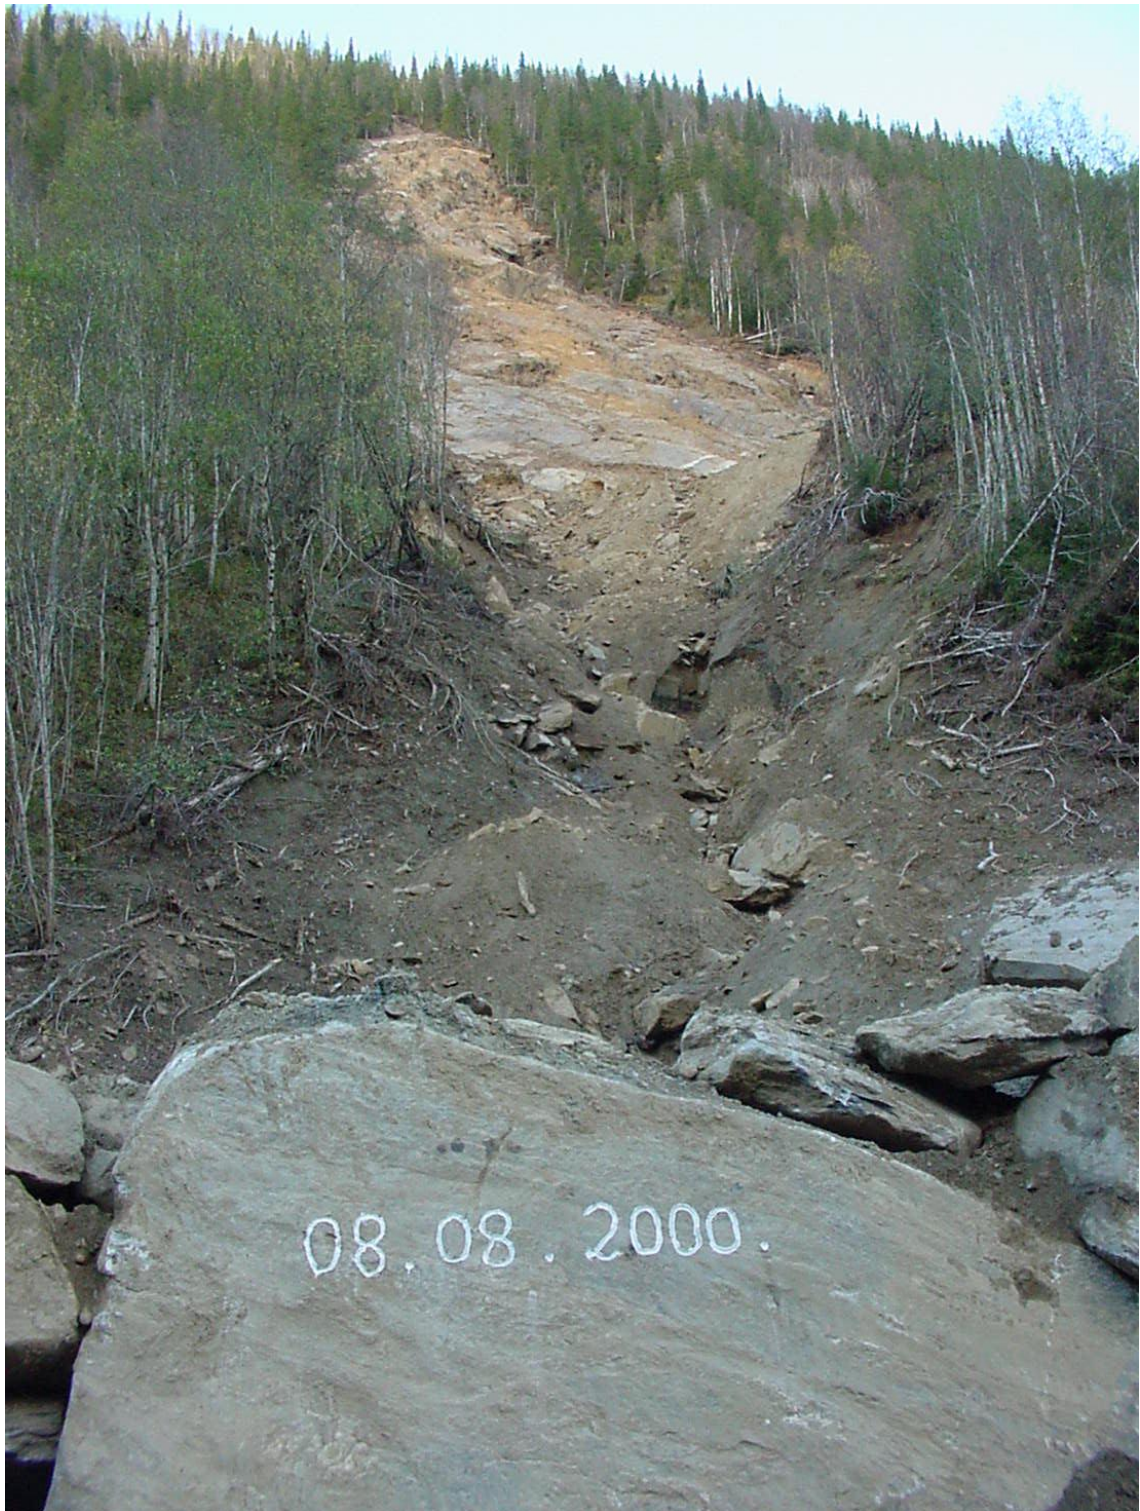
Figur 11: Foto oppover vestre rasrenne mot E14

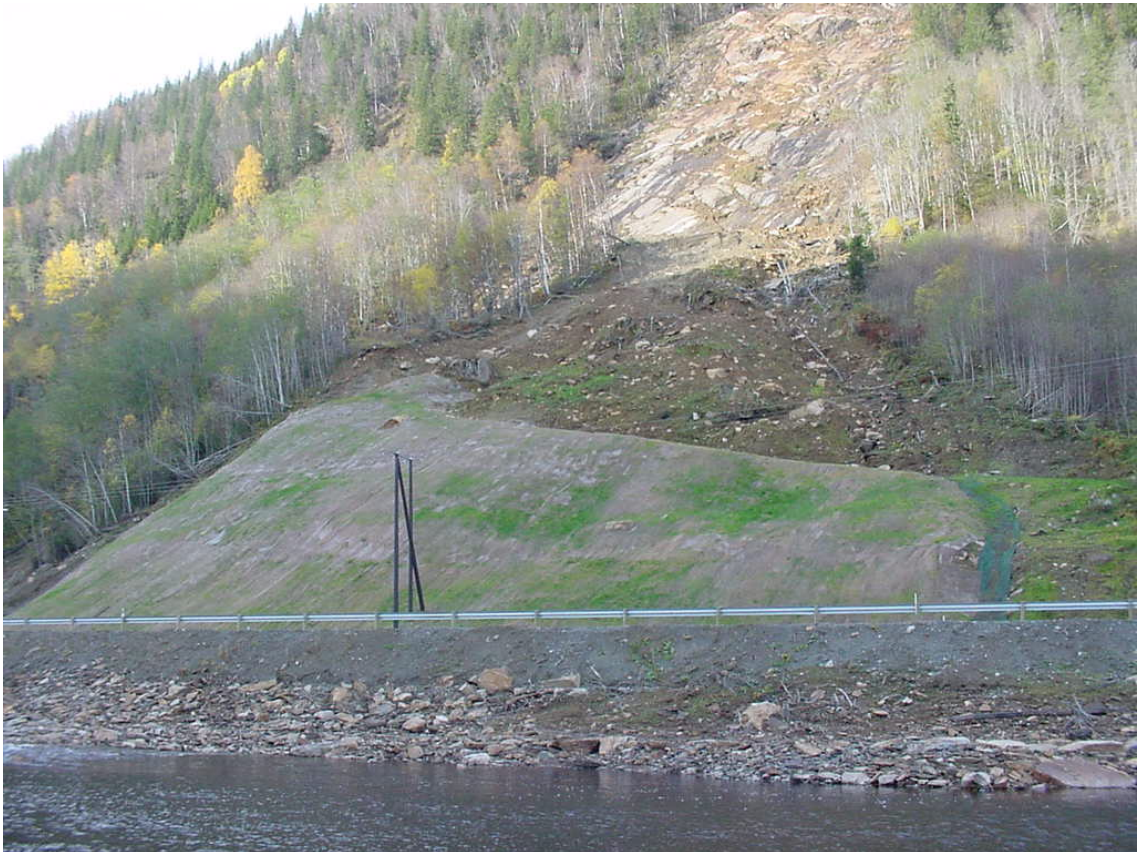
I ettertid viser det seg at dette har fungert bra. Skråningen har etter hvert blitt grønn, og det har ikke oppstått skader i skråningsoverflaten, kfr. figur 12.

Figur 12: Foto av tilsådd skråning ett år etter raset

Etter raset ble skråningen liggende veldig utsatt til for erosjon i de finsandholdige massene. For å sikre skråningen ble det lagt ut en duk/matte bestående av halm (50%) og kokosfiber (50%) og tilsådd med grasfrø. Mattene ble rullet ut fra toppen og plagget fast i undergrunnen.

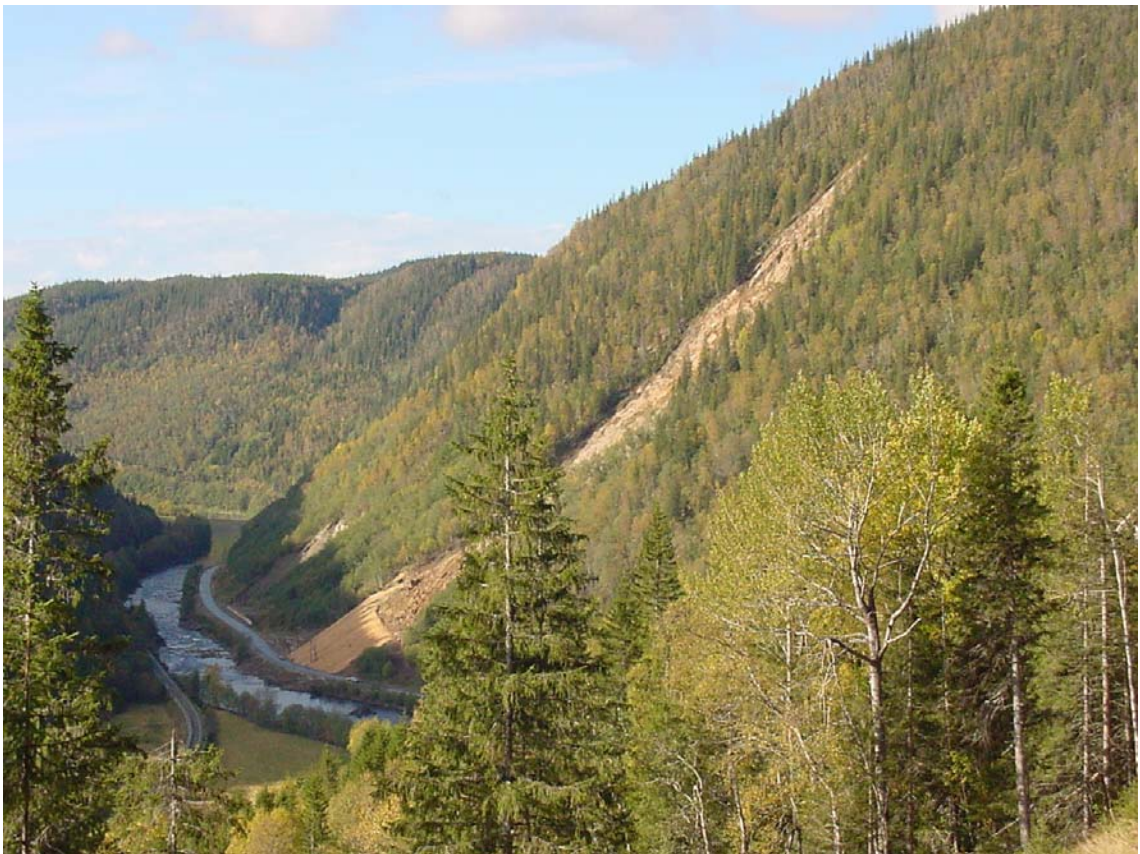
Figur 13: Oversikt rasområde etter utbedring

For øvrig følges området opp jevnlig, og spesielt etter nedbørsperioder og is-/snøsmelting for å se til at sikringstiltakene fungerer som planlagt.
