# **RASET I HANEKLEIVTUNNELEN 25. DESEMBER 2006**

## **RAPPORT FRA UNDERSØKELSESGRUPPEN**

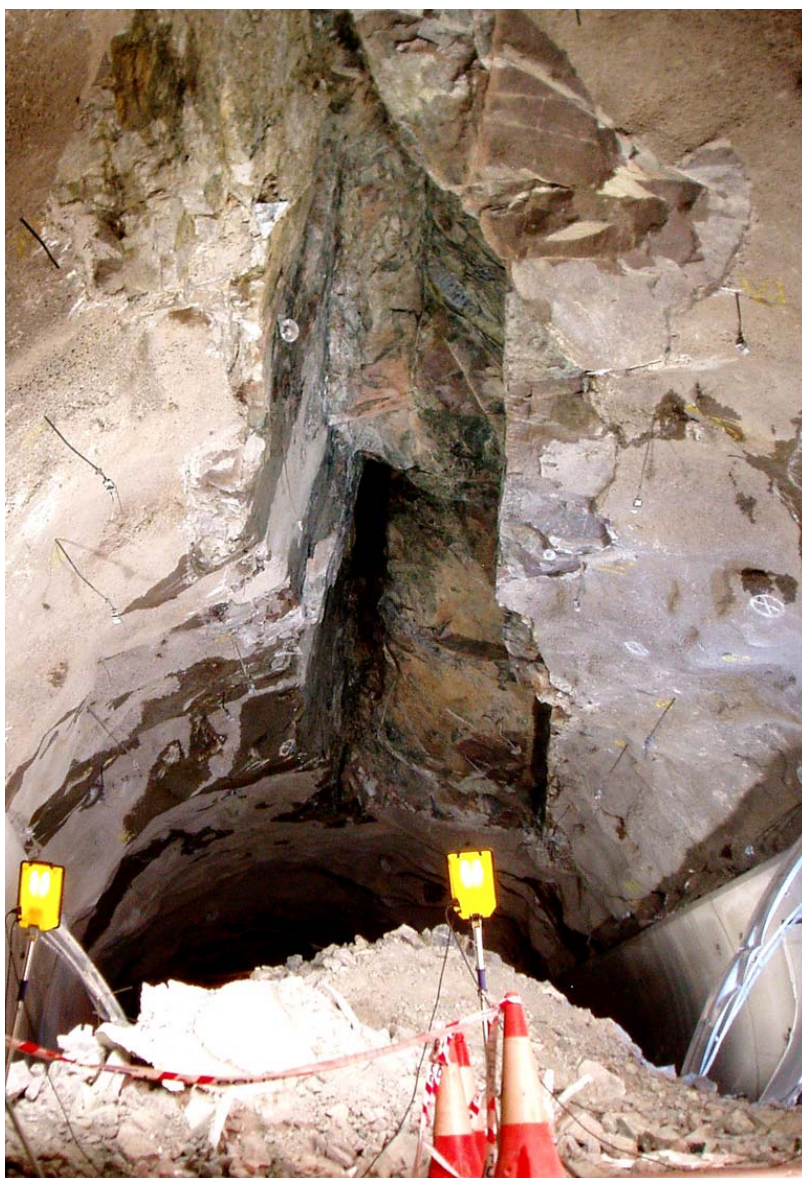
Utrasningen har skjedd fra tunneltaket langs en ca 25 m lang sone (ca. profil 16760 – 16785) avgrenset av parallelle forkastninger som er orientert 030-040 grader med steilt fall mot sørøst, se figur 4 og 5. Sonen har en vinkel med tunneltraseen på ca 15 grader. Sidebergarten er en massiv, uomdannet, grårosa syenitt med relativt få sprekker. Disse har variabel orientering og omfatter både steile og flattliggende sprekker der det kan være et tynt belegg av grålig leire. I tillegg finnes det steile brudd orientert øst-vest.

*Figur 4. Oversiktsbilde som viser utstrekning av det nedraste partiet i tunneltaket.*

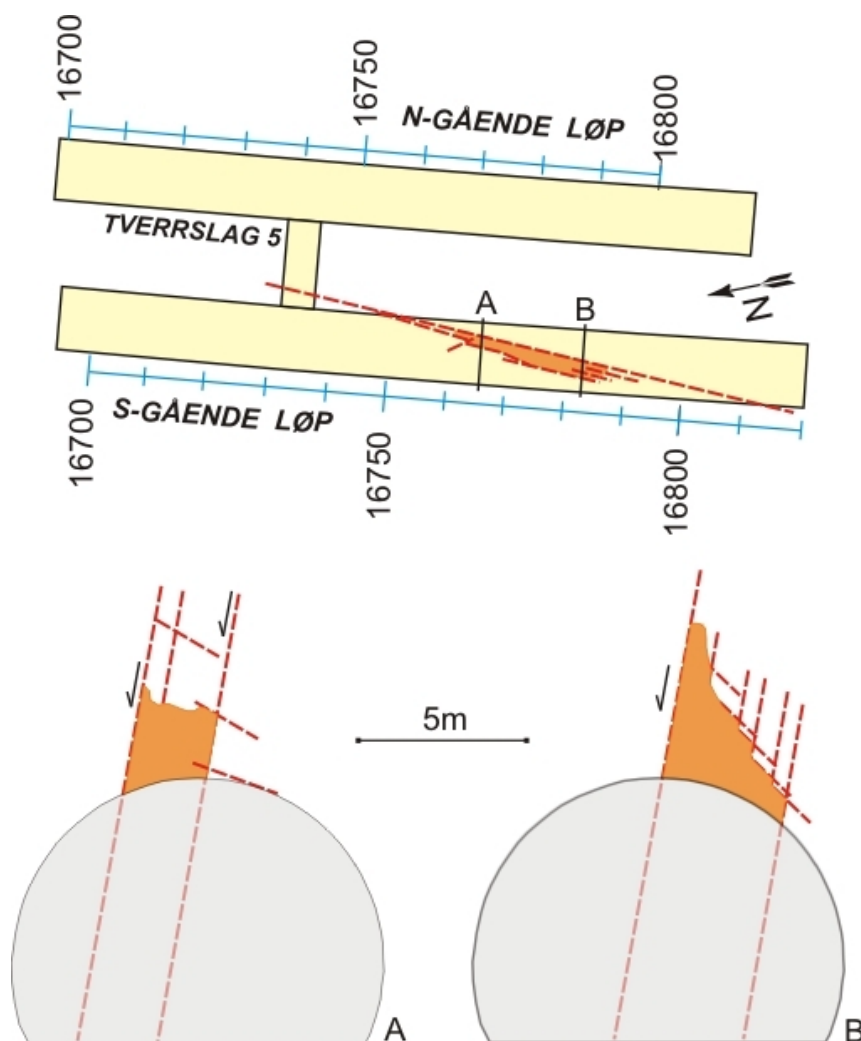
Figur 5. Øverst: Tunnelløp ved rasområdet med profilnr. og tverrslag 5 inntegnet. I det sørgående løpet er sonen med nedfall fra tunneltaket (oransje) avgrenset av steile forkastninger (rød stiple linje). Nederst: Tversgående snitt gjennom sørgående tunnelløp (merket A og B på øverste tegning) med ustabil parti og utrasning skjematisk illustrert.

I den nordlige delen (snitt A i figur 5) er sidene i det utraste partiet i hovedsak avgrenset av to steile forkastninger (slepper) med glidespeil og et belegg av løs leire, se figur 7. Mindre bruddflater med en tynt leirbelegg ble observert i syensnitt vest for utrasningen. Bruddene har varierende slak helling mot vest til nordvest og kan ha hatt betydning for avløsning av rasmassene fra taket.

I den sørlige delen (snitt B i figur 5) er det utraste partiet noe bredere med en markert, opptil 50 cm bred, dypere utraste sone langs forkastningen i sørøst, se figur 8. Langs denne sonen er det en fullstendig nedknust og omvandlet bergart med leire langs forkastningsplanet. I den nordvestre delen er utrasningen avgrenset av flere steile forkastninger med leirbelegg i kombinasjon med brudd og forkastninger som heller ca. 45 grader mot nordvest.

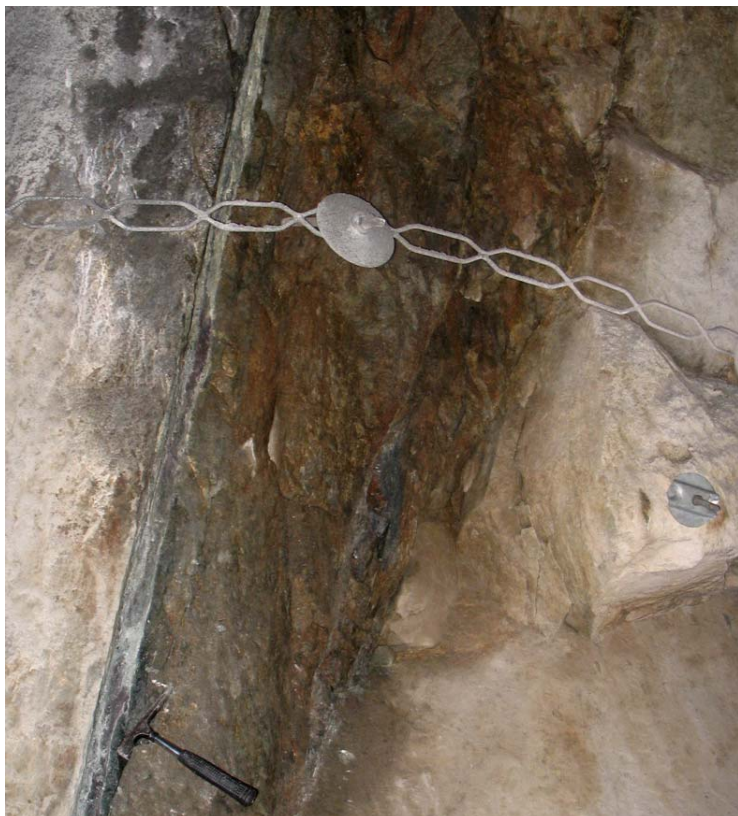
Hovedforkastningen som avgrenser den utraste sonen i sørøst kan følges fra tverrslag 5 i sørvestlig retning gjennom tunnelens østre vegg ved profil 16755. I tverrslag 5 finnes det en

omdannet forkastningsbergart i en bredde på 20-50 cm og gjennomgående forkastningsplan med langsgående karbonatårer og et 2-5 cm tykt leirbelegg, se figur 6.

*Figur 6. Fra tverrslag 5. Her er forkastningen med oppsprukket syenitt ca 20-50 cm bred med en leirsleppe (ved hammerhodet) langs hovedforkastningen .*

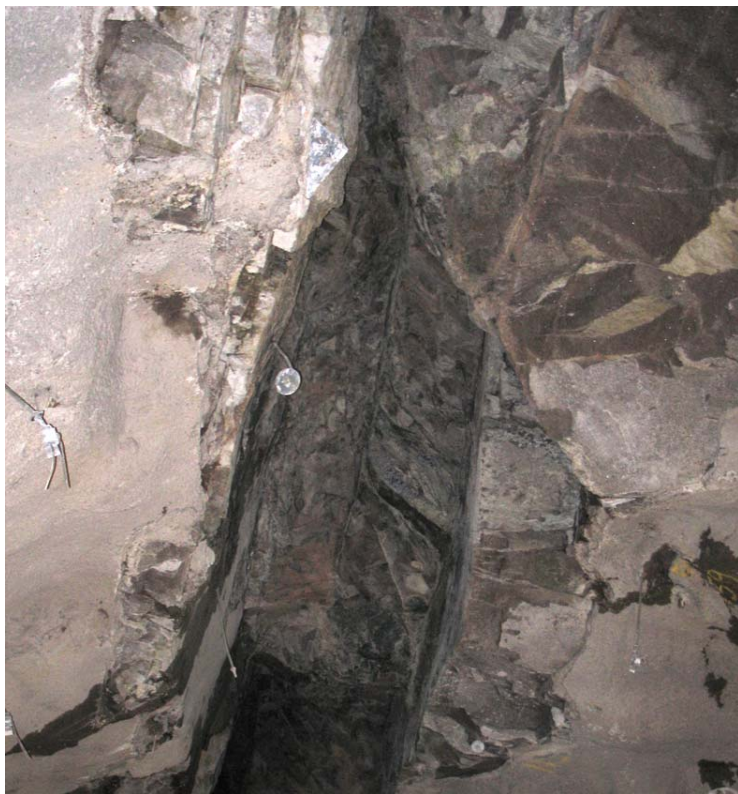
*Figur 7. Den nordlige delen av den utraste sonen. Plane forkastninger med leirbelegg og -slepper avgrenser rassonen på begge sider.*

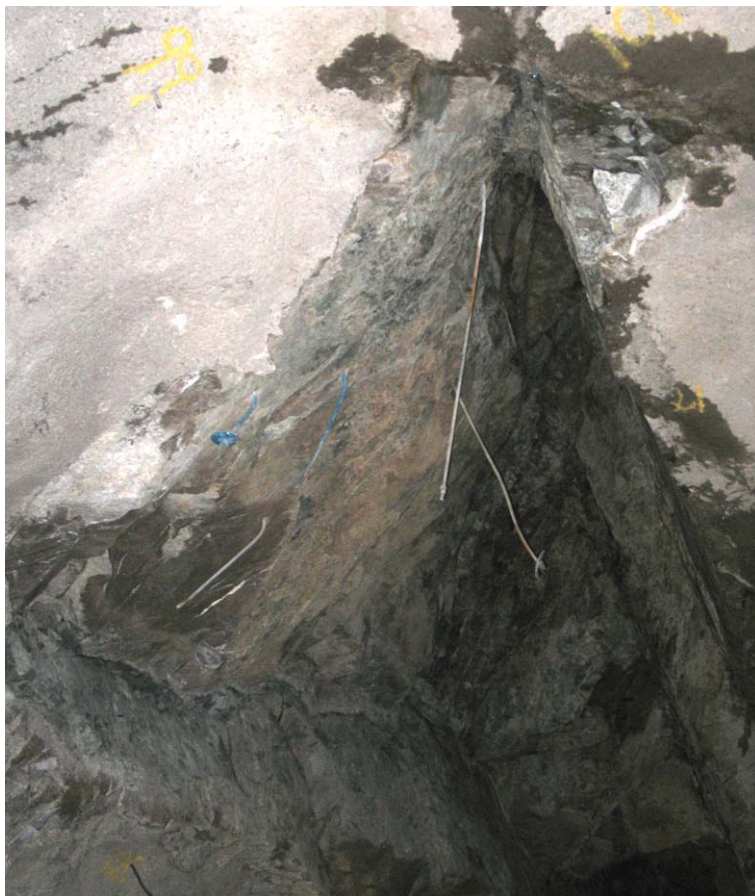
*Figur 8. Den sørlige delen av den utraste sonen.*

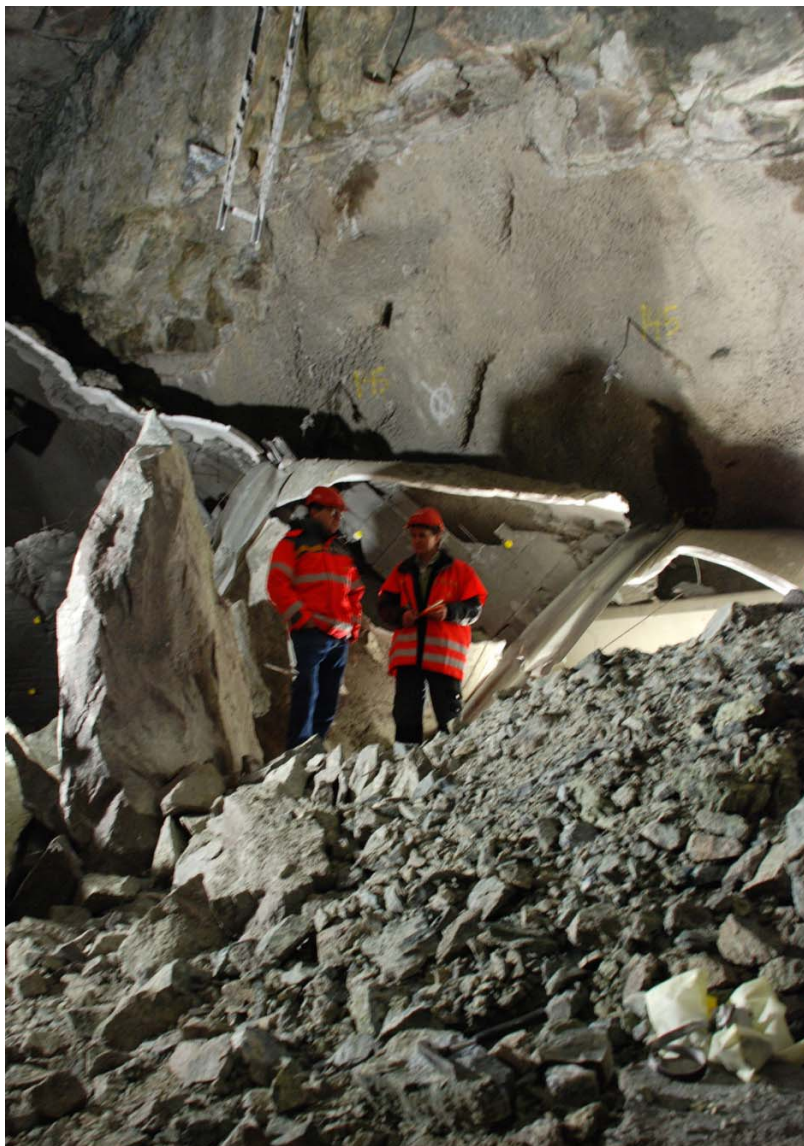
Den utraste bergmassen besto av en uensartet blanding av frisk syenitt, delvis omvandlet syenitt med hydrotermale årer fylt med flusspat og kalkspat (avsatt fra varme løsninger som har sirkulert i oppsprukket fjell), og til dels fullstendig leiromvandlet syenitt. En stor blokk av syenitt, se figur 9, veide flere tonn, men hovedinntrykket var at rasmassen besto av alt fra mindre blokker (<50 kg) og småstein iblandet en masse av oppsmuldret, omvandlet syenitt.

*Figur 9: Det nedraste materialet. Merk stor blokk av syenitt (Foto fra Statens vegvesen).*

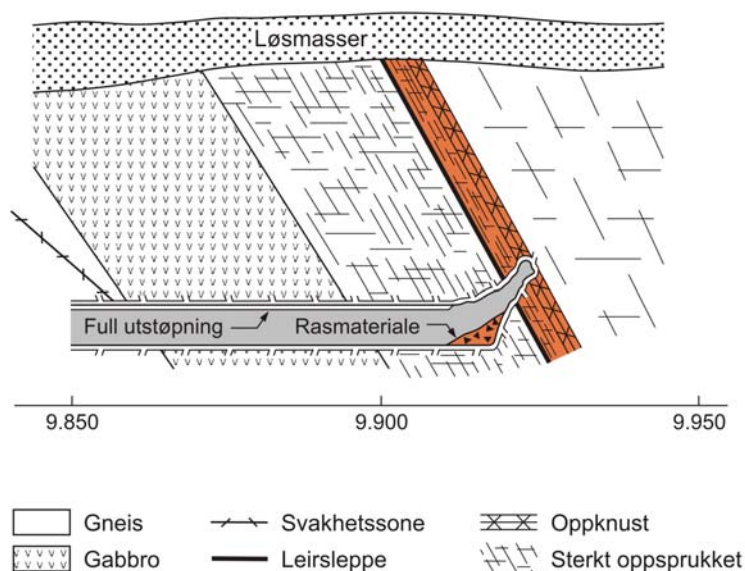
Figur 10. Eksempel på ras under driving, 70 m under sjøen i Ellingsøytunnelen. Det ble drevet med kort salvelengde og partiet ble sikret med sprøytebetong, men en fikk likevel rasutvikling med forplantning opp til ca. 7 m over tunneltaket i løpet av 6 timer (etter Olsen & Blindheim, 1989).

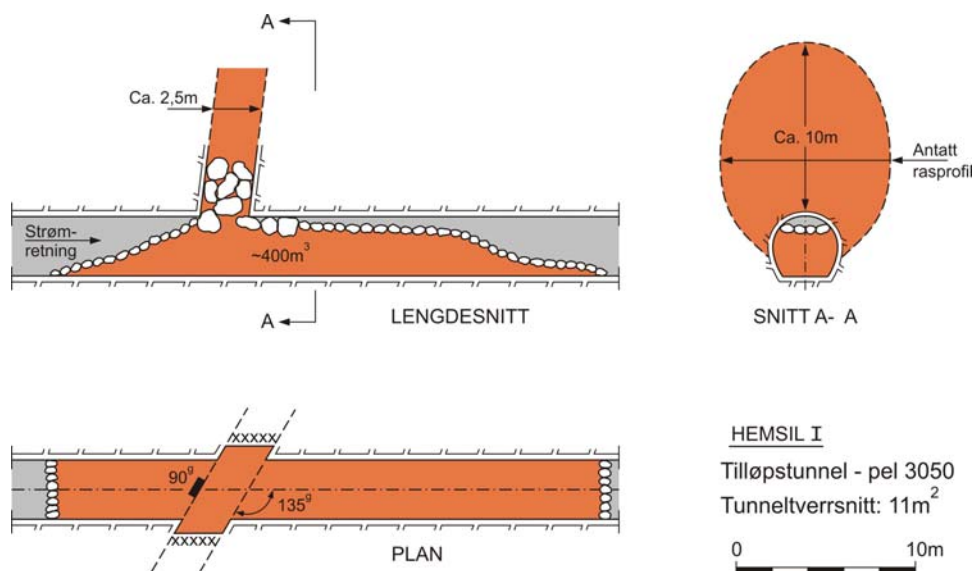
Figur 11. Eksempel på ras etter vannfylling, Hemsil I. Området var sikret med ca. 5 cm sprøytebetong (etter Thidemann, 1981).

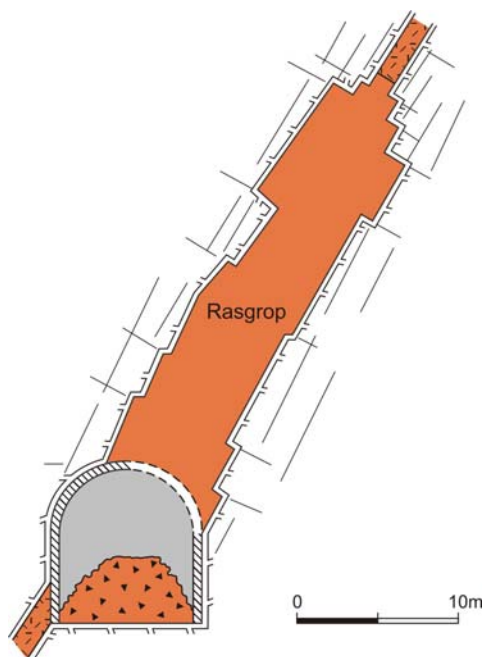
Raset i Kvinesheitunnelen på Sørlandsbanen skjedde hele 8 år etter ferdigstilling, og det er her bemerkelsesverdig at raset skjedde i et parti som var sikret med full betongutstøpning. En fikk et forvarsel om det som var i ferd med å skje i form av sprekkdannelse og vannlekkasje gjennom betongen, som senere viste seg å være tynn og av dårlig kvalitet. Raset skjedde i en svakhetsone med mye svelleleire og kalkspat, og orientert med liten vinkel (ca. 20°) i forhold til tunnelaksen (dvs. til forveksling likt situasjonen i Hanekleivtunnelen). Raset etterlot seg et rørformet krater med diameter 4-6 m og høyde 25-30 m over tunneltaket, se figur 12.

Figur 12. Skisse av krater etter ca. 500 m<sup>3</sup> utrasning i Kvinesheitunnelen (etter Brekke & Selmer-Olsen, 1965).

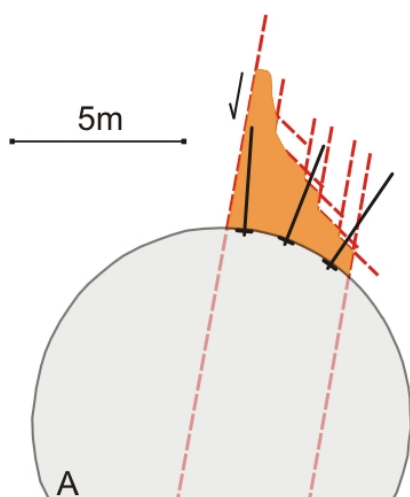
Rassonen ble altså sikret med fiberarmert sprøytebetong og bolter. Ut fra det som har vært mulig å se ved befaring har ikke boltemønsteret vært spesielt tett langs rassonen, men dette har vært vanskelig å vurdere sikkert. Manglende dokumentasjon/sluttrapport med hensyn til utført sikring forsterker problemet med å evaluere dette. Det som imidlertid kunne observeres ved befaring, var at boltene i stor grad så ut til å ha vært innsatt på konvensjonelt vis vinkelrett tunnelkonturen, og dermed i ugunstig retning for sikring av den steiltstående sonen, se figur 14. Med en slik bolteretning vil boltene i hovedsak stå i leirsonen, og i liten grad gi forankring til fast sideberg.

Figur 14. Prinsippskisse av ugunstig bolteretning for sikring av leirsonen.

Bare 5-6 gjenstående bolter ble observert med retning som indikerte at de var satt gjennom sonen og inn i fast berg. Selv om noen bolter med gunstig retning kan ha blitt trukket ut ved utrasningen er det etter dette grunn til å mistenke ugunstig bolteretning for å ha vært en medvirkende årsak til at utrasningen kunne skje.

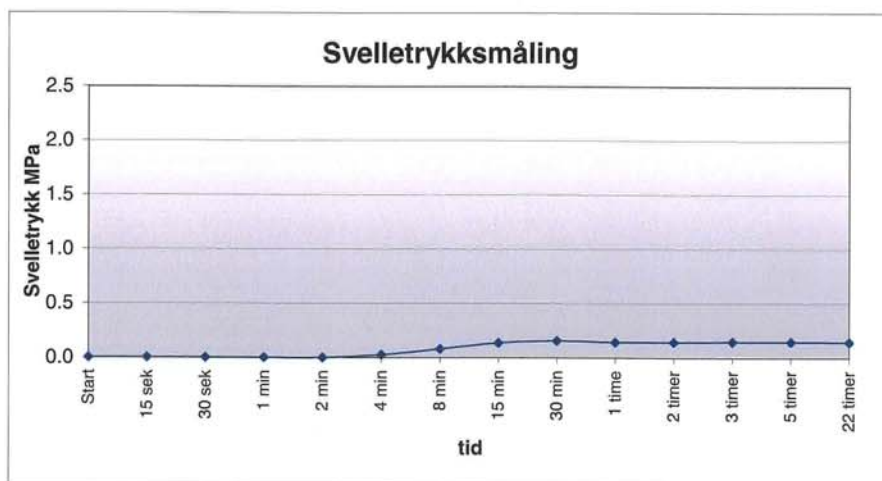
PRØVESTED : HANEKLEIVTUNNELEN		RAS		PRØVE DATO: 02.01.2007																									
FRI SVELLING, FS : <u>140</u> %		FRITT SVELLEVLUM, FSV: <u>367</u> %		MÅLT MAKS SVELLETRYKK: <u>0,18</u> MPa																									
		Fargetest		Malachittgrønn = Benzidin = Tolkning Montmorilonitt :Malachittgrønn = :Benzidin = Kaolin :Malachittgrønn =																									
				Ref. Geologisk Institutt NTH, Ingeniørgeologisk laboratorium, Fargetester for sleppematerialer, 1978																									
Konsolidert ved 2 MPa
