# Skader på trær og busker forårsaket av saltsprut

-registreringer i Østlandsområdet våren 2003 og 2006  
Per Anker Pedersen

RAPPORT

nr: 2007/15

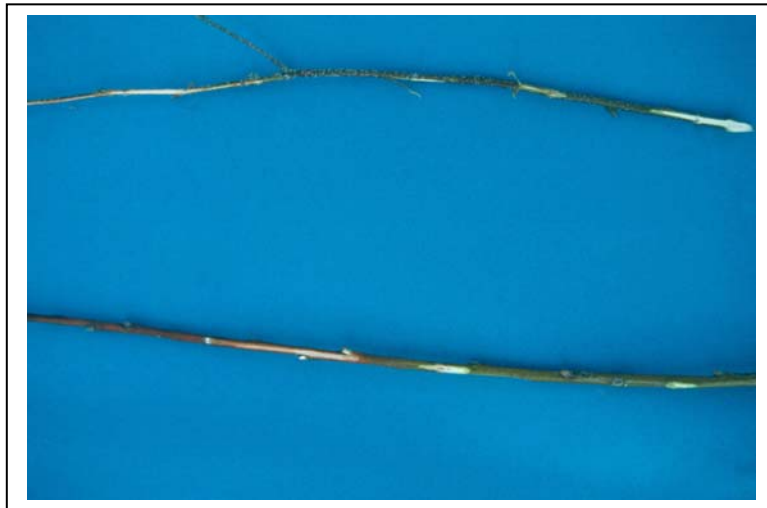
På lauvtrær døde fjorårets årsskudd helt eller delvis. I ytre del av skuddene var både kambium (celledelingslag under barken) og knopper døde. Lenger inne på skuddene var kambiet levende men knoppene døde (figur 1). Dette var tilfelle både hos bjørk, eik og ”Brekkevier”. Knoppene synes altså å være mest følsomme. På bartrær ble saltskadede nåler brunfarget og falt etterhvert av. Generelt avtok skadene med økende avstand til veien. Skadeomfanget er til en viss grad sammenlignet med omfanget tidligere år. Dette har vært mulig fordi tidligere salteksponering har gitt avdøing av greiner som lett lar seg skille fra skader på årsskudd og nåler. Ved gjentatte skader oppstår dessuten unormal forgreining i krona hos lauvtrær (figur 2). Hvis ikke slik forgreining kan observeres har treet tidligere vært lite eller ikke skadd. \*Totalskadd betyr her at alle hovedknopper var døde og at knoppsprett ikke hadde skjedd. Det betyr ikke nødvendigvis at busken eller treet er dødt, men at veksten vil bli kraftig forstyrret.

Figur 1. Saltskade på skudd fra hengebjørk (øverst) og ”Brekkevier” (nederst). Både knopper, kambium og bark er skadet. Synlig skade opptrer først på knoppene.

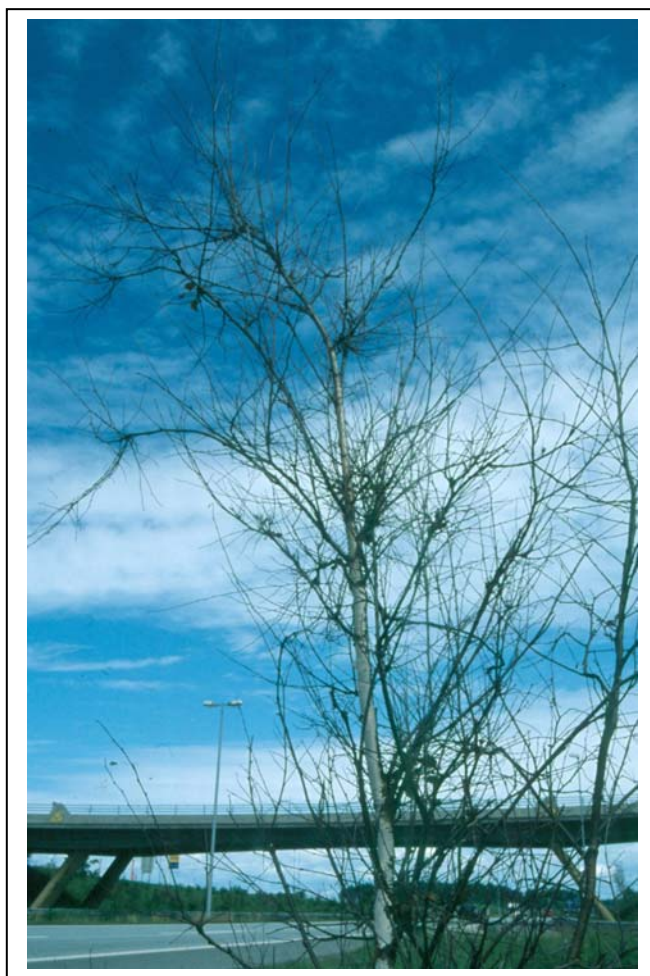
Figur 2. Unormal forgreining som følge av tidligere saltskader hos bjørk 7m fra hvit stripe ved E6 i Vestby (100 km – sone). Mai 2003.

Hos mindre og nyetablerte trær kan vekstformen bli sterkt påvirket fordi skader på dominerende topp- og sideskudd fører til uønsket bryting av sideknopper og sovende knopper. Dette fører til at det blir vanskelig å opprettholde gjennomgående stamme og det oppstår ”kostdannelser” (se figur 2). Små trær kan bli totalt ødelagt i en viss avstand fra veibanen,

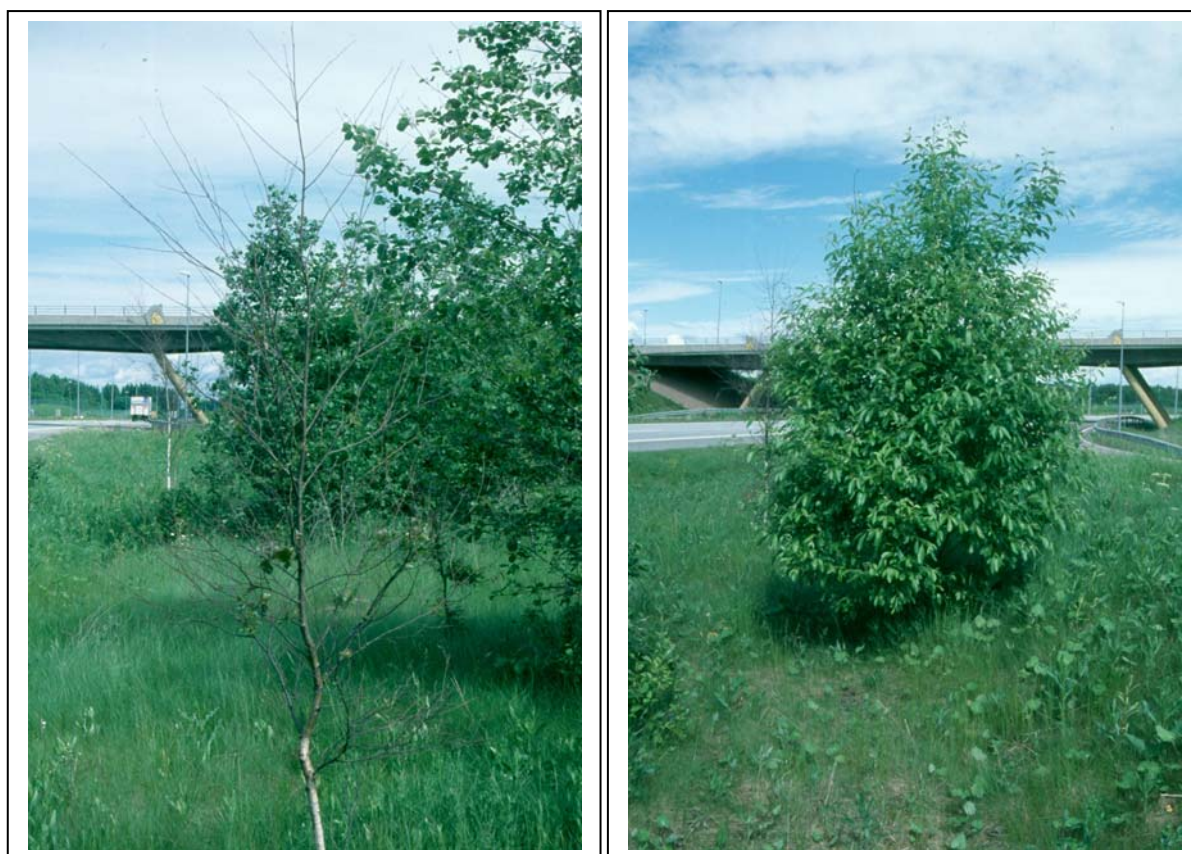
Ås- Vestby(fartsgrense 100 km): Ved veikroa i Vestby, øst for E6, ble det funnet en tydelig gradient i skadebildet med økende avstand fra veien (tabell 1). Bjørk var totalskadd 6m fra hvit stripe, sterkt skadd ved 12- 15m og uskadd eller ubetydelig skadd i 20m avstand. Samme mønster men mindre skadeomfang ble funnet hos eik som var betydelig skadd 8m fra hvit stripe, noe skadd ved 11- 15m (årsskudd) og uskadd ved 20m. Som det fremgår av figur 3 og 4 var artsforskjellene store. Bjørk hadde generelt store skader på begge sider av E6 på dette stedet. Gråor og eik var også betydelig skadd. Selje, rogn, osp, amerikahagtorn og ”Brekkawier” var mindre skadd. En stor seljebusk 12 m fra hvit stripe hadde bare ubetydelige skader (figur 3). Amerikahagtorn var betydelig skadd 8 m fra hvit stripe. Gråor var lite skadd i større avstand enn 8m. Hos eik, selje og ”Brekkawier” hadde skadene først og fremst oppstått på sterktvoksende årsskudd. Rogn var uskadd ved 11m. Osp var moderat skadd ved 12m og hadde minimal skade ved 15m.

Figur 3. Artsforskjellene var store. Venstre bilde: Bjørka i forgrunnen var langt sterkere skadd enn gråora bak. Trærne var plassert i lik avstand fra veibanen. Høyre bilde: Ubetydelig skadd selje 12m fra hvit stripe. Vestby, juni 2003.

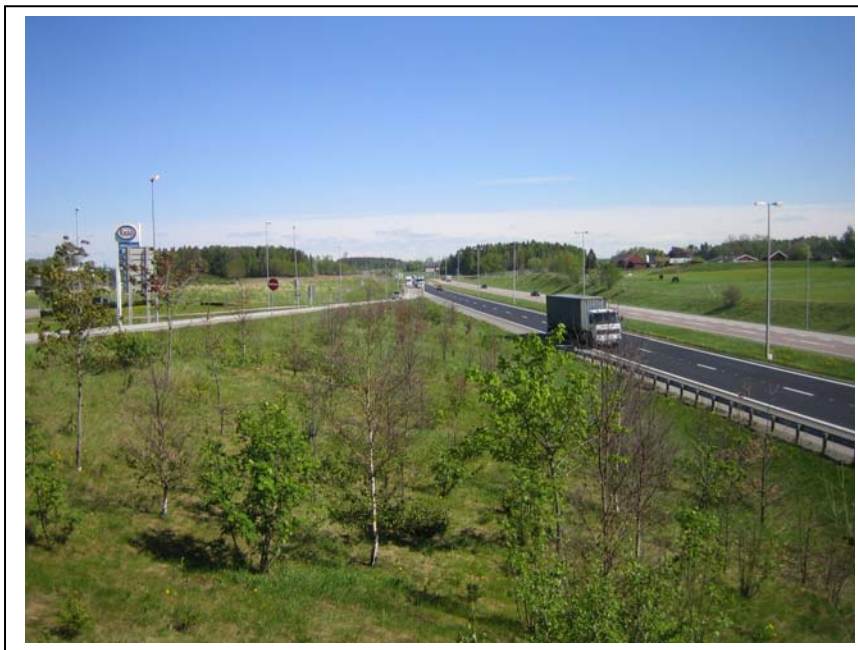
gråor på østre side av veien sterkt skadd ut til 8m, og bjørk som sto 10m fra hvit stripe var betydelig skadd. Rødhyll var imidlertid ubetydelig skadd ved 12m. I Vestby var alle solitærtrær eller tregrupper plassert ved ca 9m totalskadd eller hadde meget sparsom bryting i toppen av krona.. Ved krysset i Vestby Nord, vestre side av veien var bjørk tydelig skadd ut til ca 35m. I denne avstanden var det tydelige individforskjeller. Nærmere veien enn ca 15-20m var bjørka totalskadd, mens selje hadde moderate skader og spisslønn var uskadd. På Østre side av veien var utstrekningen av skadene mindre, men omfanget var større enn i 2003. Tydelige skader ble her funnet innenfor en sone på 20-25m mot 15m i 2003 (se tabell 1). Eika var sterkt skadd på begge sider av veien, men gradienten i skadeomfanget var ikke så tydelig som for de andre artene. Det er derfor sannsynlig at annen type vinterskade har spilt en viktig rolle for denne arten. Sør for dette krysset var viltvoksende lauvtrebestand tydelig saltpåvirket. Bjørka var skadd ut til ca 50m og opp til ca 10m høyde. Ved krysset Vestby Sør var skadene meget omfattende i stor avstand fra veien. Skadeomfanget på både lind, furu og bjørk hadde klar sammenheng med avstanden fra E6 selv om de sto nær den kryssende riksveien mot Vestby sentrum. Denne veien har imidlertid lav hastighet og gir lite saltsprut. All bjørk i vestre skjæring var totalskadd (trærne var plassert ut til ca 17m). Inne i kryssområdet, på vestre side var skadene særlig store. Her var bjørk sterkt skadd ut til ca 70m. Også lind var tydelig skadd ut mot denne avstanden. Furu som var plassert ca 45 m fra hvit stripe var moderat skadd. Trærnes eksponering mot nord hadde stor betydning for skadeomfanget, og de sterke skadene på dette stedet kan derfor forklares med sterk eksponering for nordavind fra det åpne landskapet. Denne vinden blåser delvis langs langs veien og fører dermed til spredning av store mengder opphvirvlet salt.

Figur 4. Omfattende skade på vegetasjon ved E6 i Vestby, mai 2006. Spisslønn var langt mindre skadd enn bjørk.

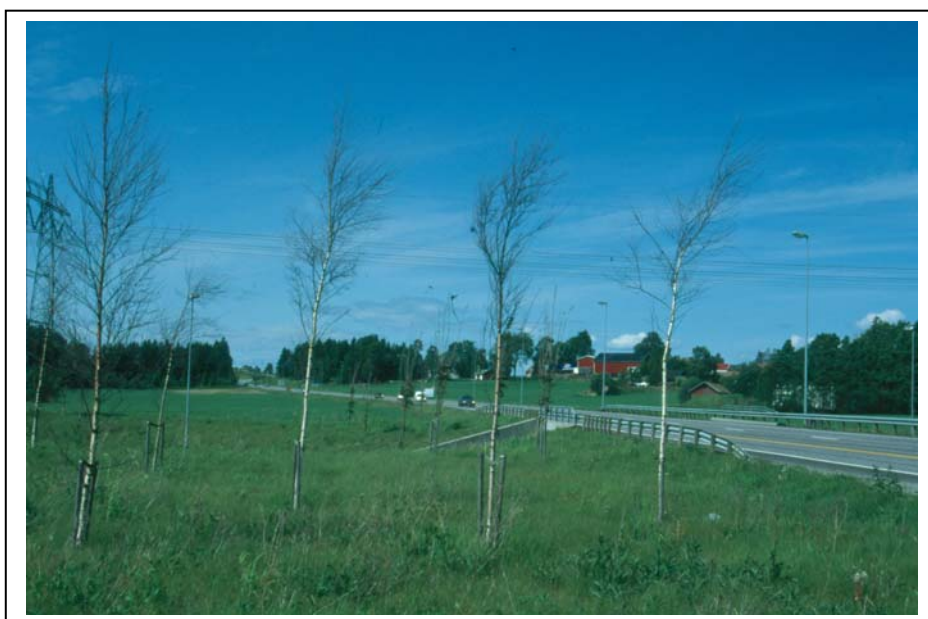
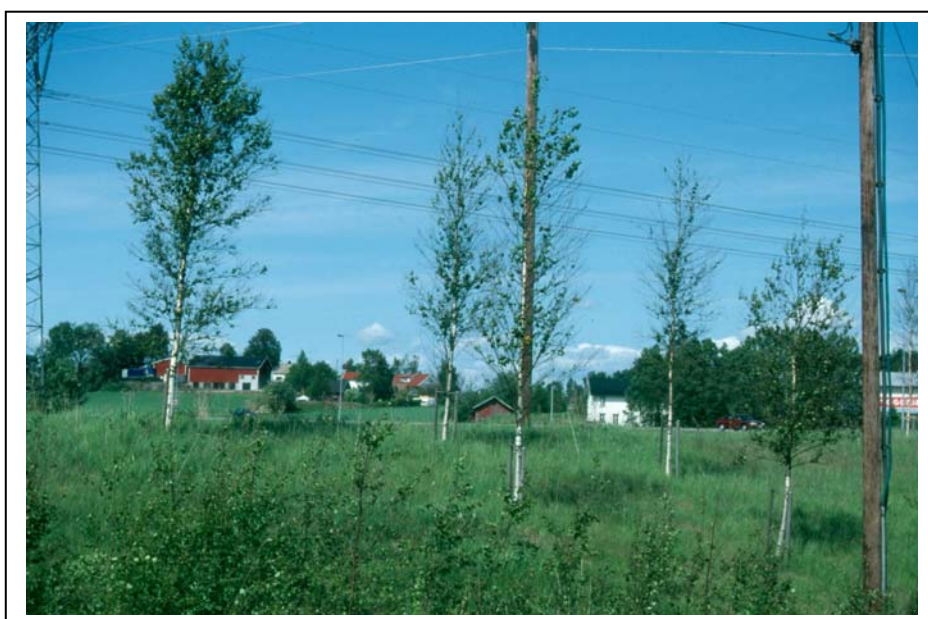
Åsgård – Solli: Det ble registrert meget omfattende skader ved krysset og ved undergangen sør for krysset på Åsgård (figur 5 og 6). Rett sør for krysset var skadene betydelige på både bjørk og andre lauvtrær ut til 15- 20m og opp til 8 – 10m. På vestre side av E6 ved en vegundergang litt lenger sør hadde skader oppstått i overraskende stor avstand fra veien. Flere bjørk var totalskadd ut til ca 20m og sterkt skadd ved ca 50 - 70m (figur 5). Alle trærne sto åpent eksponert på en stor slette, og skadene hadde klar sammenheng med avstanden fra veien. Skadene var her langt større enn tidligere.

Figur 5. Store skader på bjørk ved E6 Åsgård i Østfold. Ca 15 m fra vegbanen var alle hovedknoppene ødelagt (øverst), men også ved ca 50m var skadene omfattende (nederst). Juni 2003.

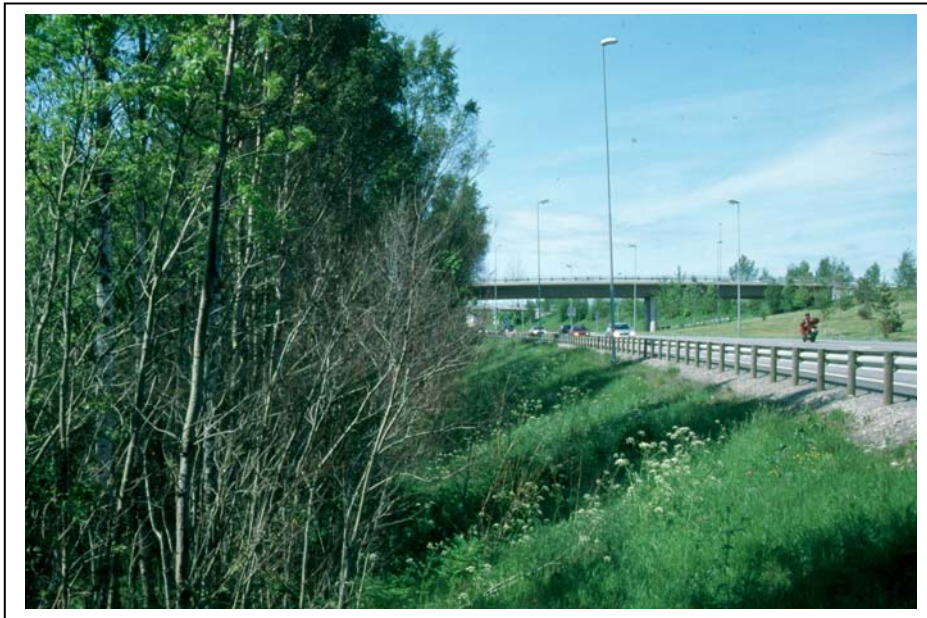
Figur 6. Typiske sprutskader ved E6, Åsgård i Østfold. Juni 2003.

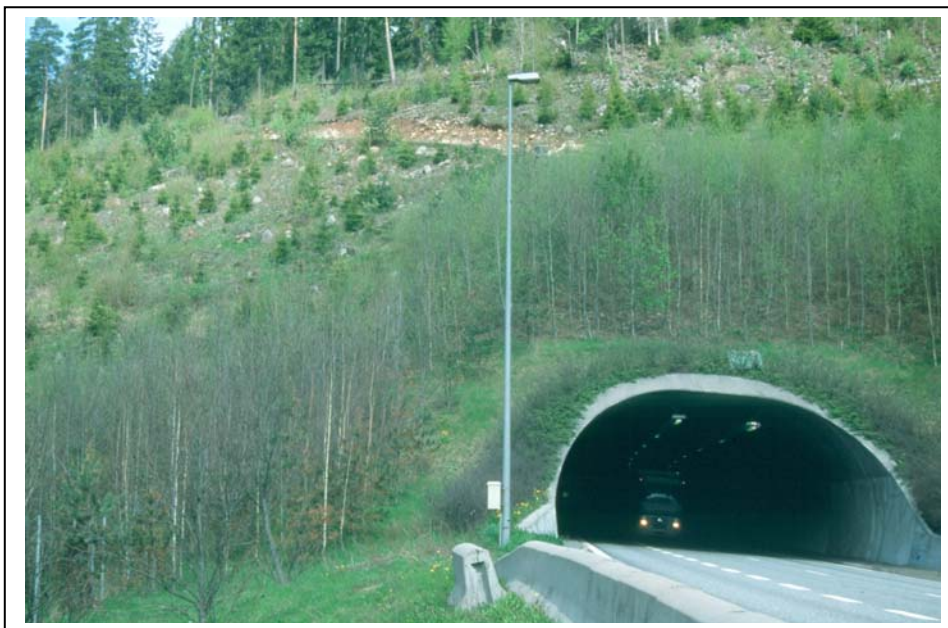
Det hadde oppstått betydelige skader på både bjørk og gråor generelt ut til ca 10m. Ved Vassum, sør for Nordbytunnelen var et stort antall trær skadd. Bjørk var sterkest skadd, men også eik var sterkt skadd. Skadene var tydelige ved tunnelmunningen på både bjørk og svartsurbær (figur 7). På østre side av E6 var bjørk totalskadd\* 15m fra hvit stripe, eik var sterkt skadd i en avstand av 12- 15m mens lind var ubetydelig skadd 18m fra hvit stripe. Ask viste størst salttoleranse. Den hadde bare moderat saltskade ved 8,5m og var uskadd ved 12m. Dessverre har askene i dette anlegget blitt utsatt for omfattende musegnag.

Figur 7. Markerte skader på bjørk, furu og svartsurbær (busk langs åpningen) ved Nordbytunnelen, Vassum i Ås. Ospa over tunnelmunningen er langt mindre skadd. Juni 2003.

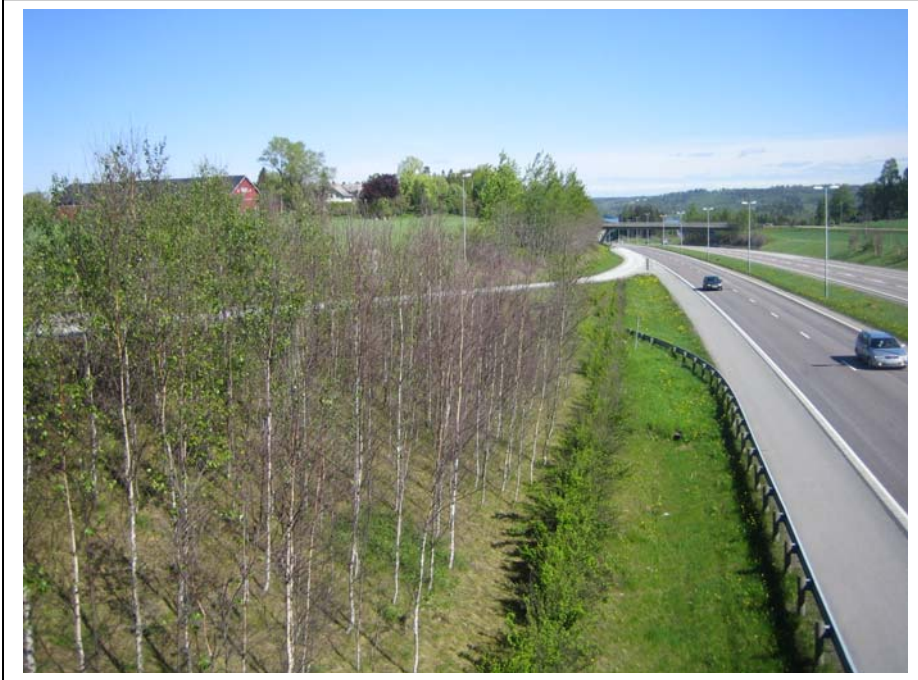
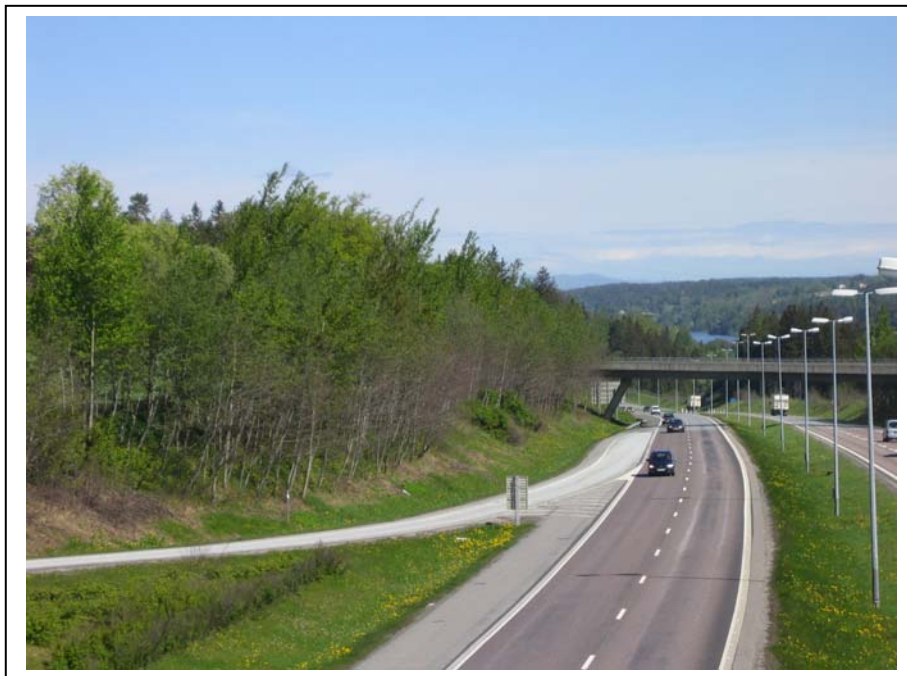
Skadeomfanget var av samme størrelsesorden som i 2003, men stedvis noe større (figur 8). Bjørk var sterkt skadd ut til ca 15m og gråor ut til ca 8m. Ved Vassum, Nordbytunnelen var skadene sterke ut til 15-20m som i 2003.

Figur 8. Omfattende skade på bjørk(øverst) og gråor(nederst) ved E6, Korsegårdskrysset i Ås. Mai 2006.

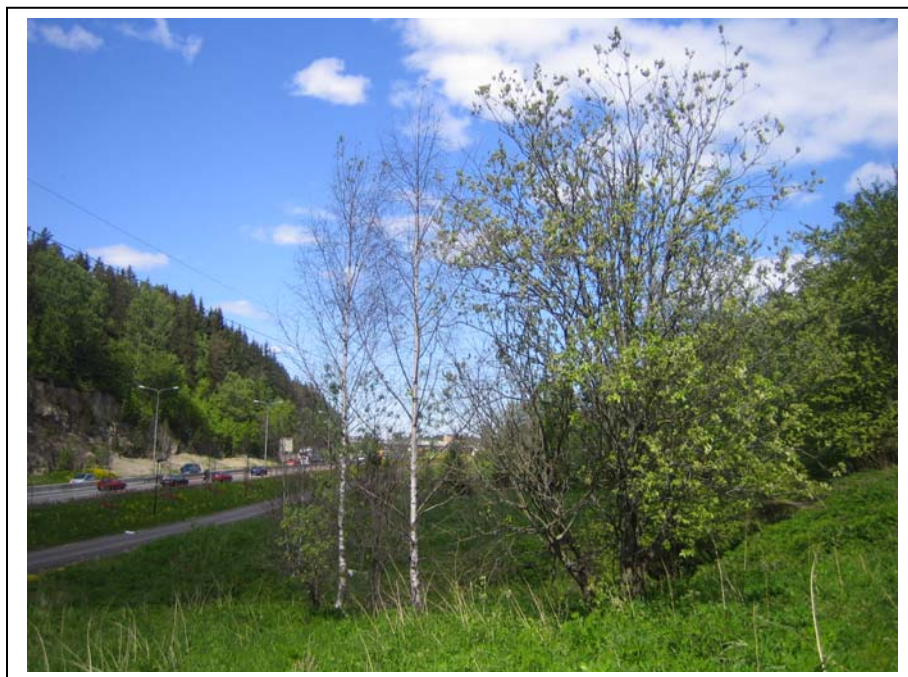
Skadeomfanget fram til Skulleruddumpa var noenlunde tilsvarende det som ble observert i 2003. Fra Skulleruddumpa og frem til bomstasjonen var skadene større enn i 2003. I stigningen opp fra Skulleruddumpa hadde det oppstått skade i stor avstand på viltvoksende trær (figur 9). Bjørk var sterkt skadd 50m fra hvit stripe. I denne avstanden var også selje betydelig skadd mens alm var uskadd. Ask var uskadd ved 45m. Ved 30-35m fra veien var bjørk totalskadd, og også selje, osp og furu hadde sterke skader. Gran hadde moderat skade ved 20m. Denne lokaliteten er temmelig utsatt for vind av nordlig retning som her i stor grad vil blåse langs veien. Nyetablert askerekke ca 10m fra hvit stripe hadde store knoppskader, og en stor andel av trærne hadde ikke synlig bryting pr 01.06. I lys av at trærne var plantet året før og hadde hatt minimal tilvekst kan stress i forbindelse med etableringen ikke helt utelukkes som medvirkende årsak. Kambiet på greinene var friskt mens en stor del av knoppene var døde. Bjørketrærne på vollen noe lenger nord, ca 10m fra hvit stripe, var totalskadd. Disse var sterkt skadd i 2003, men nå hadde de ingen synlig bryting.

Figur 9. Ved E6, Skullerud var hengebjørka i denne hellingen sterkt skadd 40m fra veien. Også selje var tydelig skadd i stor avstand. Mai 2006.

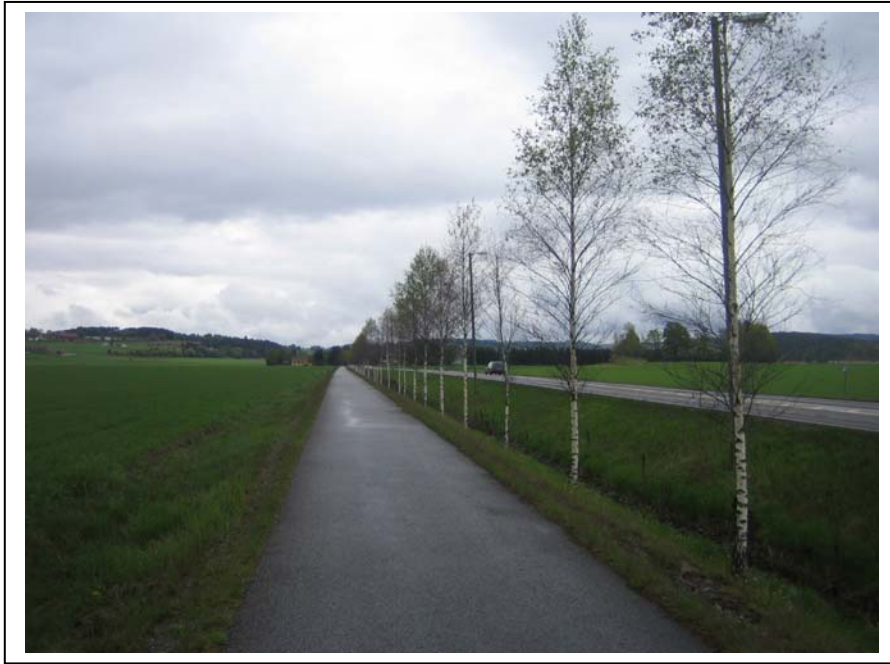
Skadene langs traseen var beskjedne med unntak av bjørkerekka på Steinsletta som hadde like omfattende skader som i 2003 (figur 10).

*Figur 10. Bjørkerekka på Steinsletta var tydelig påvirket av saltsprut begge år. Mai 2006.*

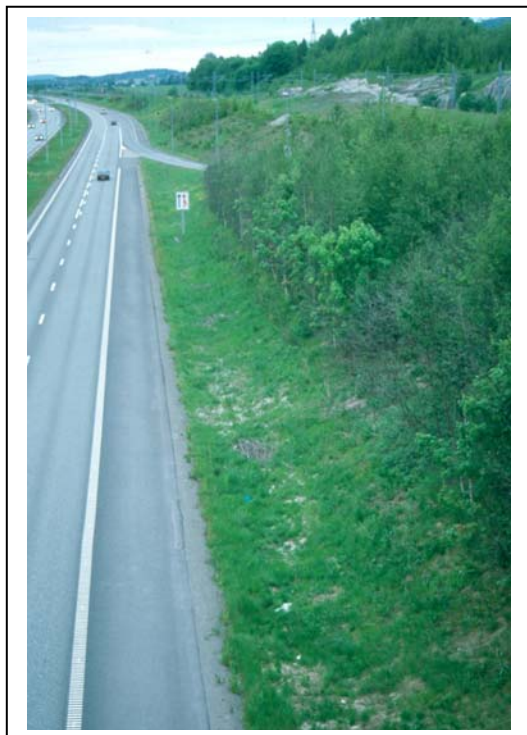
Figur 11. Skadene var relativt moderate ved E18, Bergsengakrysset i Vestfold. Spisslønn var lite skadd. Juni 2003.

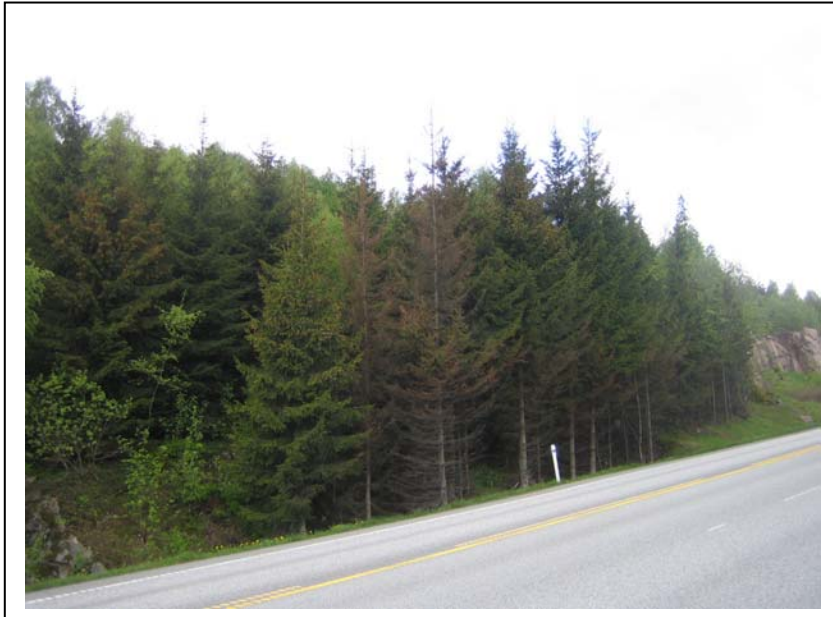
Med unntak for furu ble det ikke funnet endringer fra 2003 med hensyn til omfanget av saltsprutskader. De naturlig etablerte småfuruene langs Oslofjordforbindelsen hadde imidlertid vokst betydelig og var dermed mer utsatt for saltsprut over snølaget enn de var tre år tidligere. Betydelige skader ble derfor funnet på furu ut til 5-10m. I 2006 kunne det for øvrig enkelte steder observeres tydelige skader på gran som følge av saltopptak fra jorda (figur 12). I Lier var en hekk av Thuja ca 5m fra hvit stripe sterkt skadd av saltsprut (figur 13). Skadene på denne hadde tidligere vært små.

Figur 12. Tydelige saltskader forårsaket av opptak gjennom røttene ble første gang observert ved Rv 23 i 2006. Ved Bjørnstad i Røyken mai, 2006.

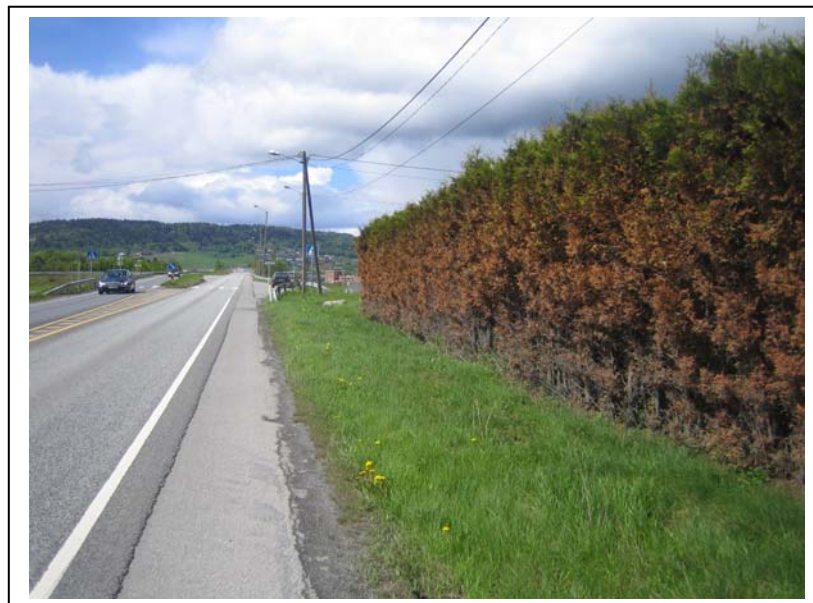
Figur 13. Store skader på *Thuja* - hekk i Lier ca 5m fra veien. Mai 2006.

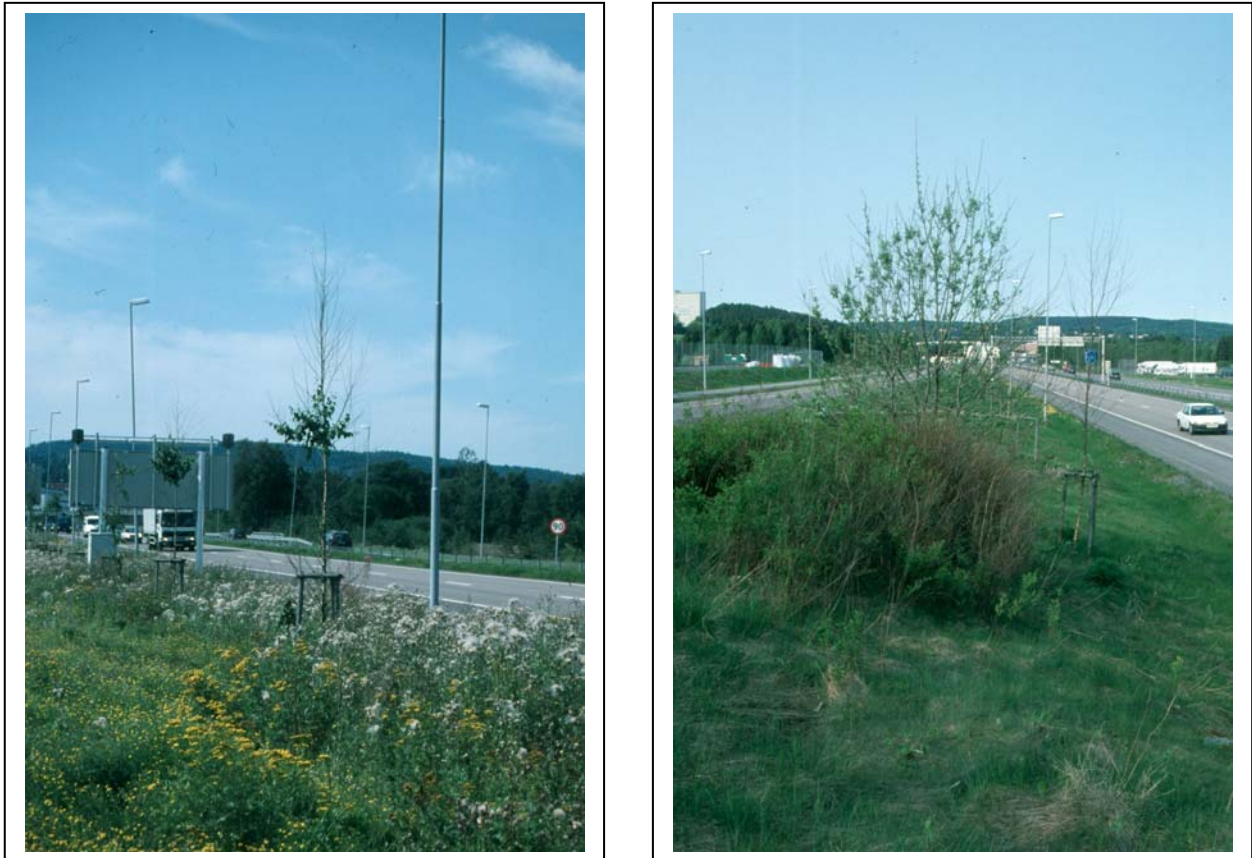
En lang rekke bjørk ca 7m fra hvit stripe(fartsgrense 90 km) var totalskadd. Trærne hadde ikke tegn til alvorlige saltskader fra tidligere år. På ettersommeren hadde en del av trærne utviklet noe bladverk, men hos de fleste var krona sterkt redusert (figur 14).

Figur 14. Sterkt skadd bjørk (begge bilder) og selje (høyre) ved Rv. 159. Lørenskog. Avstandseffekten er tydelig på *Spiraea* (høyre). Juni 2003.

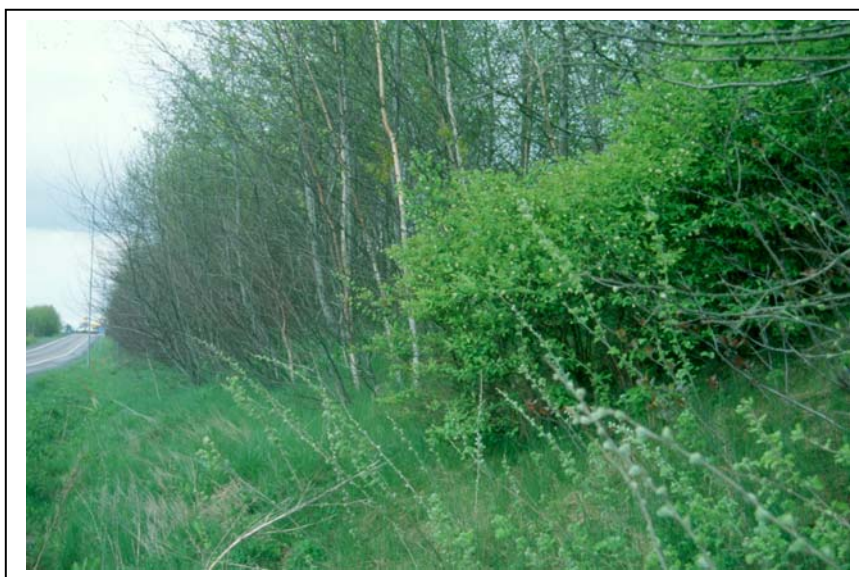
Figur 15. Blåleddved er blant de arter som best tåler saltsprut. Korsegårdskrysset i Ås, mai 2003.

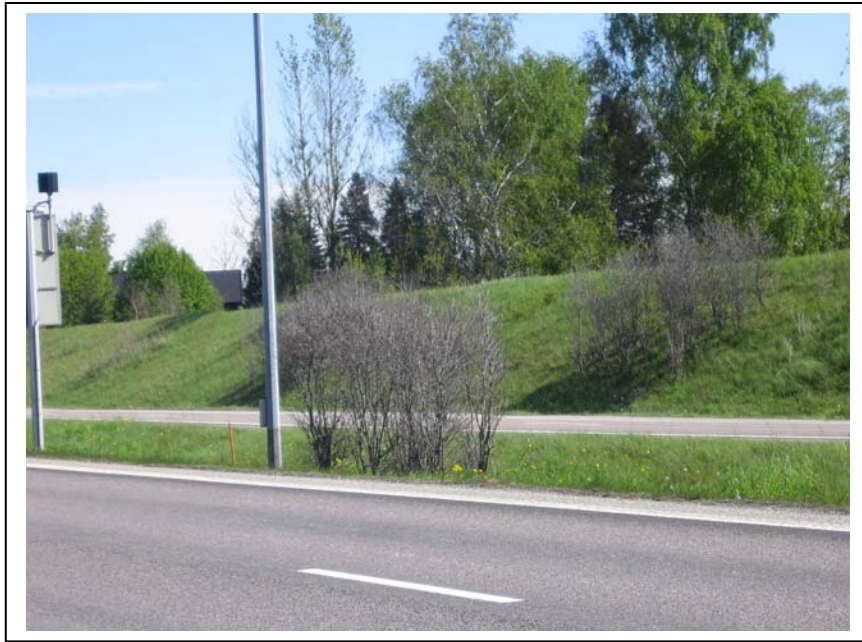
Figur 16. Amerikahagtorn står utsatt til ved E6, Korsegårds-krysset i Ås og er sterkt skadd. Mai 2006.
