Intern rapport nr. 2220

Reparasjon og vedlikehold
av brukonstruksjoner
skadet av alkalireaksjoner

August 2001

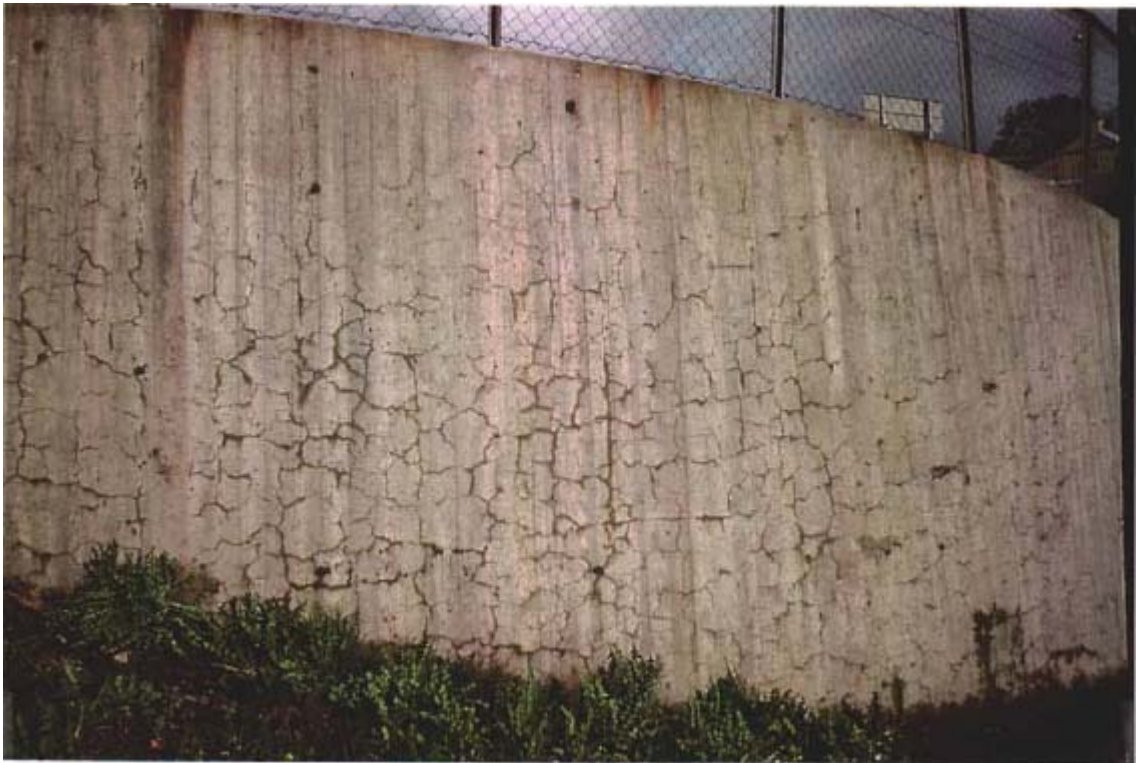
Betongoverflaten risser opp i et mønster a la ”krokodilleskinn”, det vises til figur 2 og 3. Langs rissene får en gjerne noe utfelling av alkaligel (mørkt materiale) og utlutet kalk som er karbonatisert til kalsiumkarbonat (lyst materiale).

Fig.2. Opprissing på grunn av alkalireaksjoner i et relativt tidlig stadium

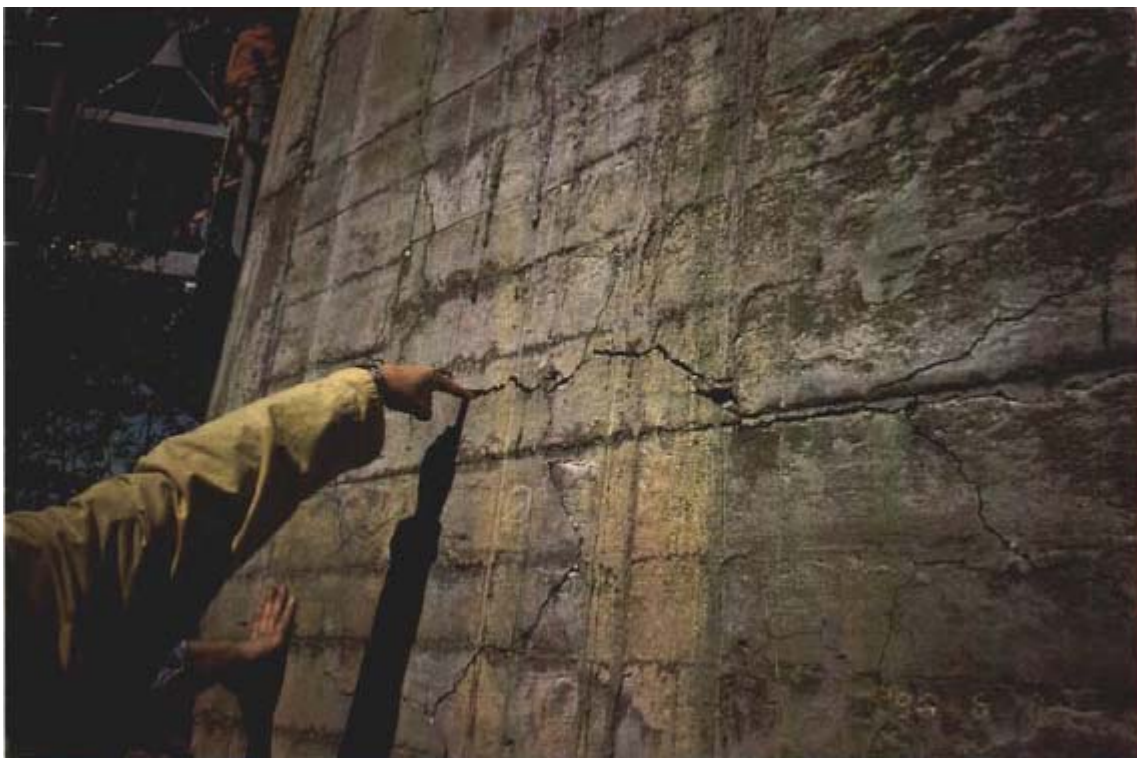
Fig. 3. Alkalireaksjon i en mer utviklet fase. At det ikke er utfelling av gel og kalk på overflaten er atypisk.

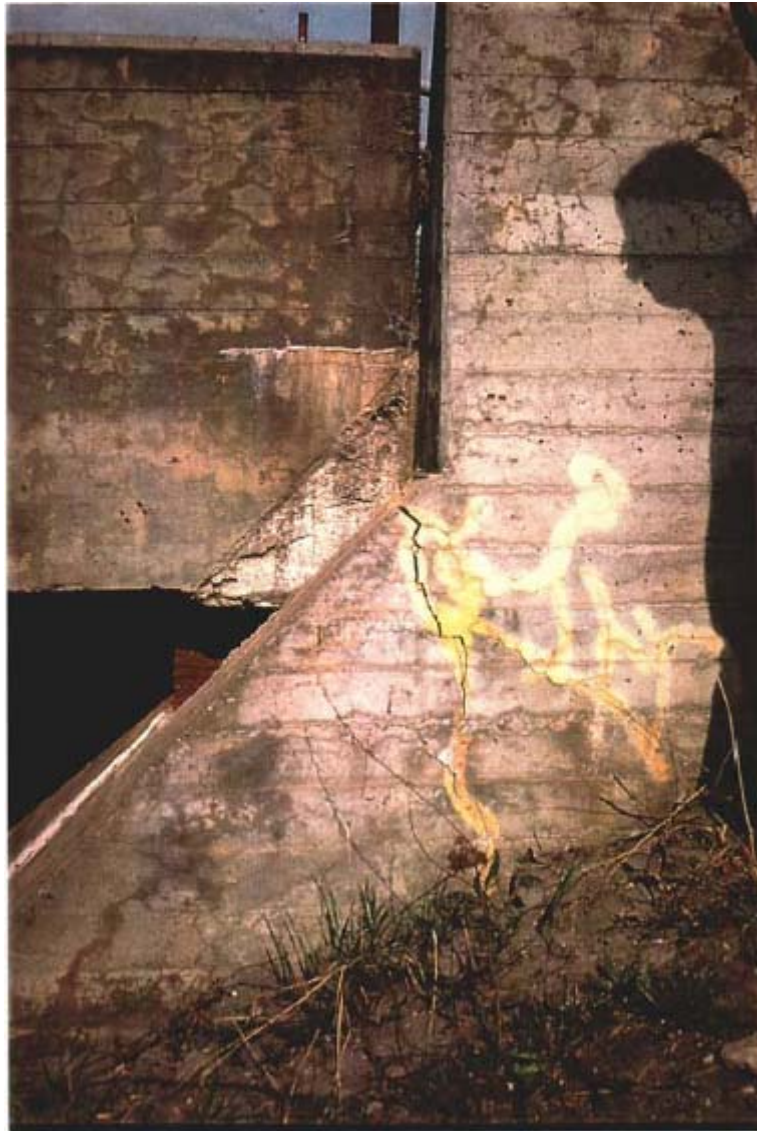
I og med at betongmaterialet ekspanderer, øker også konstruksjonens dimensjoner, kfr. figur 4. AR-ekspansjonen kommer i tillegg til de dimensjonsendringene som konstruksjonen er utformet og dimensjonert for, nemlig temperaturbevegelser, svinn, kryp og elastiske deformasjoner. AR-ekspansjonen virker motsatt av svinn.

- a) Lagere får bevegelser/forskyvninger utover sin kapasitet. Om ikke opplagringen rettes opp tidnok, kan feil i opplagringen gi følgeskader på konstruksjonen.
- b) Konstruksjonen mister de dilatasjonsmulighetene (fugeåpningene) den en gang ble bygget med, og som var en forutsetning for dimensjoneringen. Dette er en mulig konsekvens for alle bruer med fuger i overbygningen. Om fugeåpningene er klempt sammen, må de gjenetableres. (Lukkede fugespalter kan også ha andre årsaker som utførelsesfeil, bevegelse av landkar etc.)

Fig.4. Overbygning har presset mot landkar slik at dette har sprukket. Bemerk også den improviserte opplagringen.

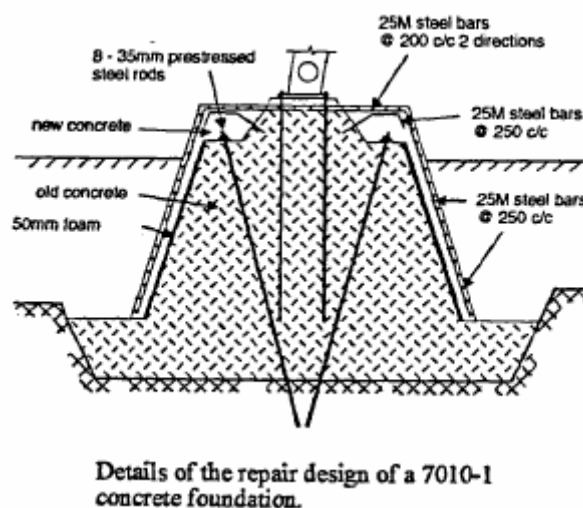
Fig. 5. Reparasjonsløsning for mastefundament

I [5] er vist en reparasjonsløsning for mastefundamenter, kfr. figur 5. Løsningen er egentlig bare en skjerming av fundamentet mot nedbør og delvis mot grunnvann, men slik at fundamentet har betong utseende.

Om skjermingen reduserer fuktnivået i betongen tilstrekkelig til å stoppe alkalireaksjonen, er imidlertid tvilsomt. Muligens oppnår en kun å stenge ute det visuelle bildet av en skadet konstruksjon. [5] hevder at ekspansjonshastigheten av fundamentet i Fig. 5 ble redusert meget betydelig ved den viste "reparasjonen". I tilfellet husfasader er det klart at en luftet kledning vil hindre vanngjennomgang i vegg, dermed skape tørrere forhold innendørs, og følgelig hindre/ redusere sekundær skadeutvikling.
