Pilotprosjekt på stikkrenner E136 Dombås - Ålesund

RAPPORT

Nr. 2566

Geoteknikk- og skredseksjonen
Dato: 2010-01-28

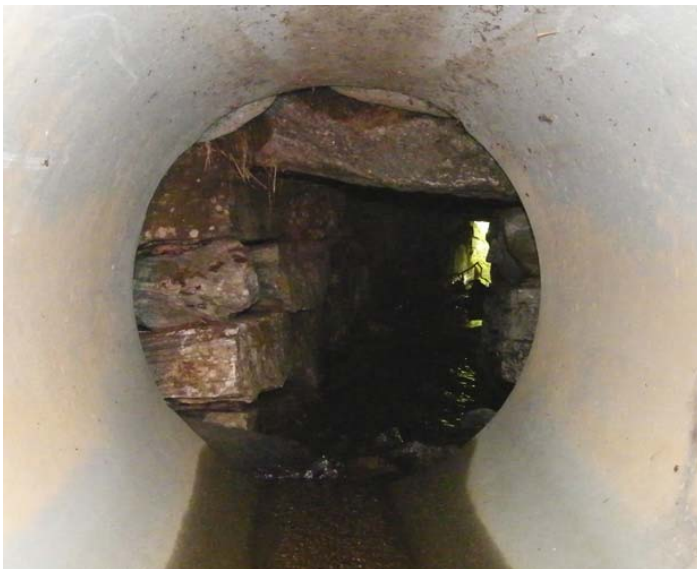
Figur 3: Stikkrenne 14 582. Overgang betongrør - steinsatt renne.

Det er en sterkere tendens til dårlige overganger på strekning A enn B. Dårlige skjøter lekker mye, noe som fører til utvasking av masser, setninger, og igjen til utglidning av rørdeler.

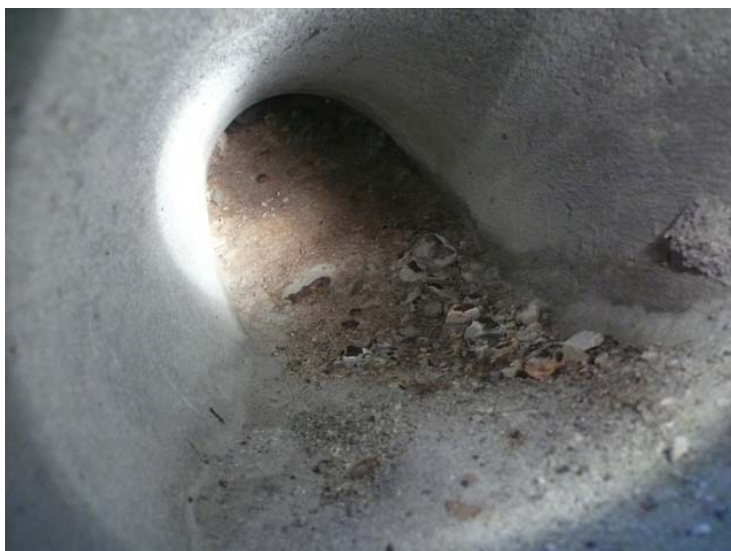
Figur 4 Stikkrenne 1 197. Sand og grus tetter utløp

Der det er behov for rensk av stikkrennene, har gruppen observert at mye av problemet skyldes strøsand eller planterester fra kantrydding og skogrydding (figur 4, 5 og 6).

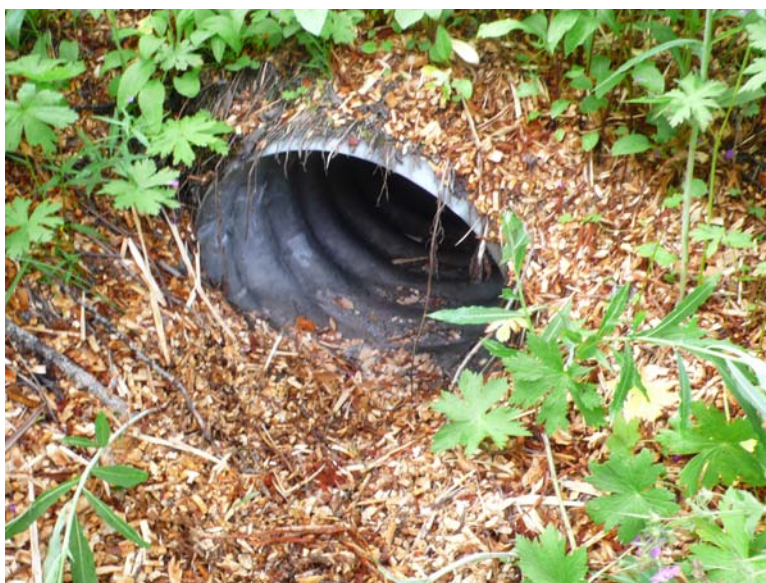
Figur 5 Stikkrenne 320. Treflis fra skogrydding tetter innløp

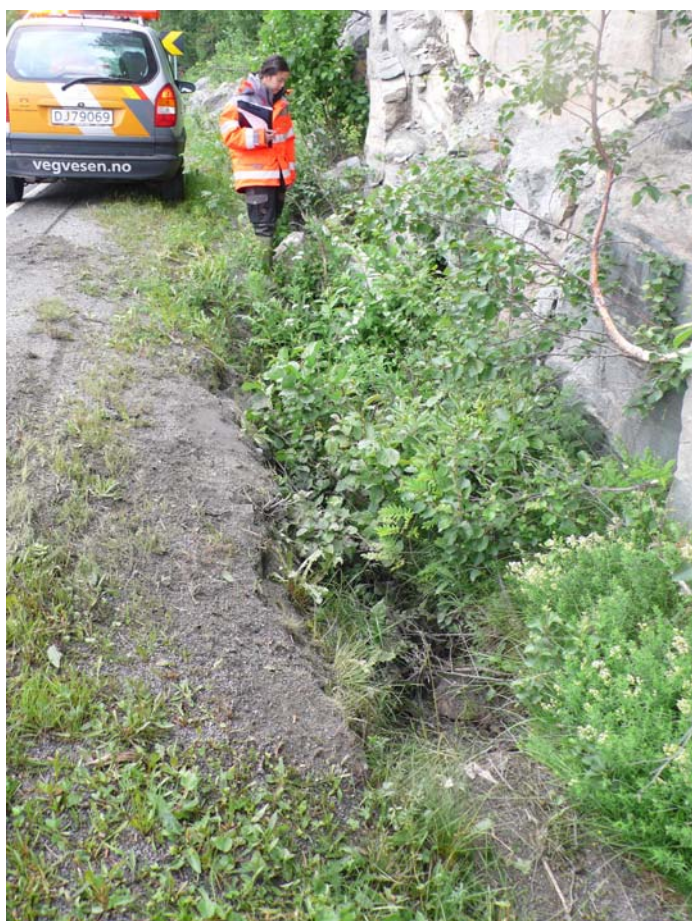
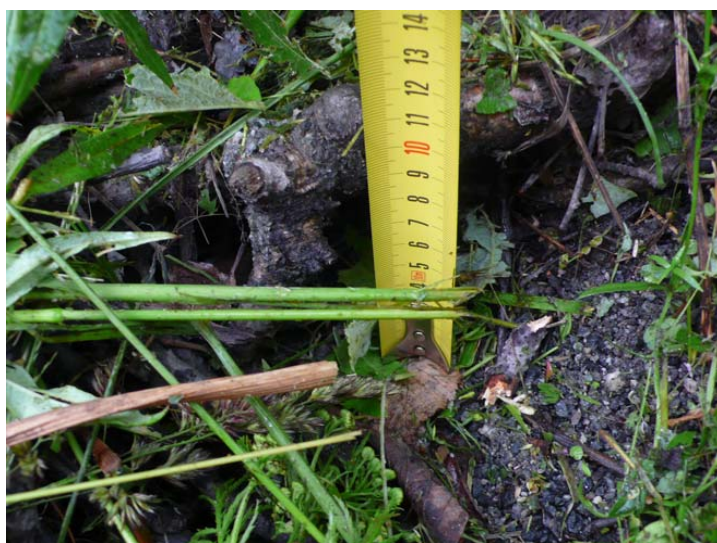
Figur 6 Venstre bilde: Stikkrenne 1 779, innløp fullstendig overgrodd. Høyre bilde: Stikkrenne 1 872, vegetasjon tetter igjen innløp med resultat kun 10 cm åpning.

Flere stikkrenner er i tillegg også dekket av vegetasjon som gror helt inntil både inn- og/eller utløp (figur 6). Samme med oppfylling fra strøsand og kantryddingsrester reduserer den gjennomstrømmingen betraktelig i mange av stikkrennene i området.

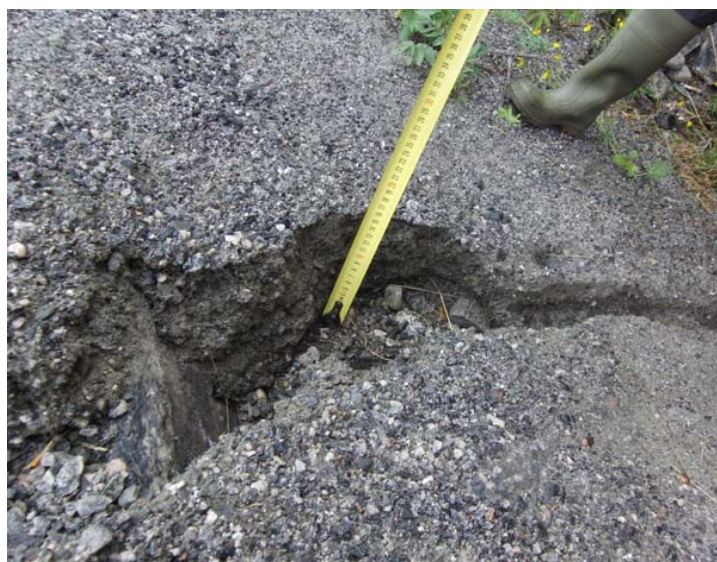
Figur 7 Stikkrenne 3 780. Synlig erosjon rett til høyre for vegkant

stikkrenner registrert som erosjon nedstrøms, uten at det er et reelt erosjonsproblem. Denne skjevheten er korrigert for ved å tilføye ”bekkeløp” som et ekstra alternativ til erosjon nedstrøms i skjemaet. Noen få stikkrenner hadde imidlertid også tydelig erosjon (figur 7).

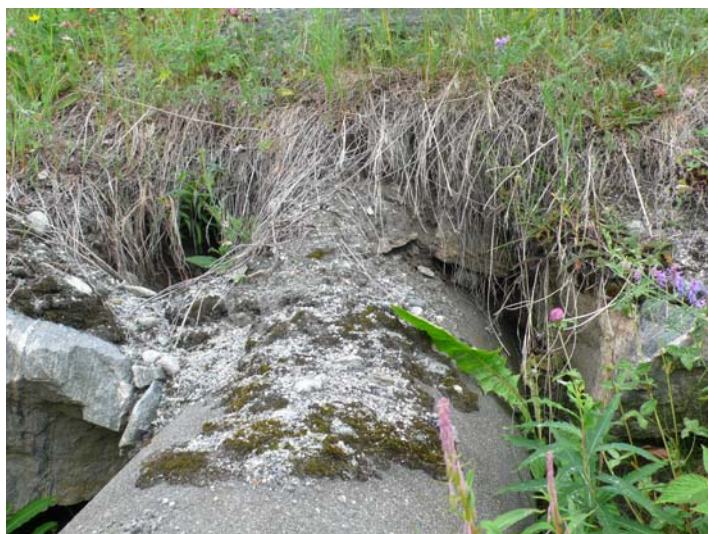
Figur 8 Stikkrenne 1 779. Setninger ved utløp

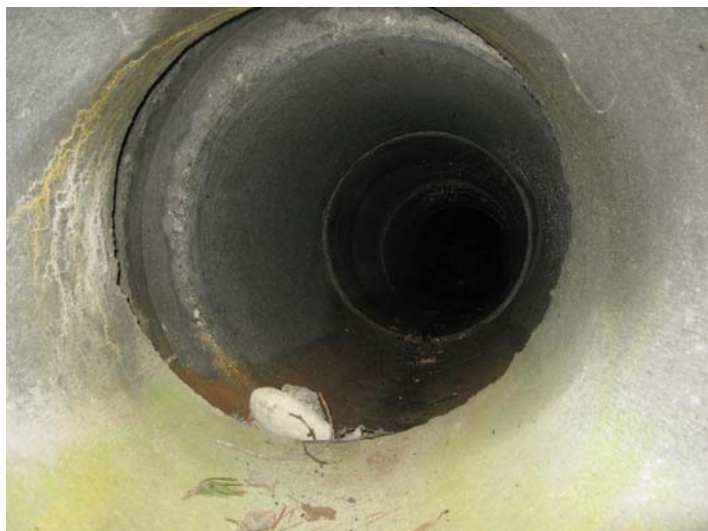
Etter arbeidsgruppas vurderinger har omtrent en fjerdedel av alle stikkrennene behov for utskiftning eller reparasjon. Et av de mest gjennomgående problemene er utglidning av rørdeler på grunn av utvasking av jord som videre fører til setninger. Dette ble spesielt observert for rørdelene eller tørrmuren mot utløpet (figur 8,9, 10). Mange utløp lå en god del lavere enn innløp, plassert på nedre

del av vegfyllingen. En stor høydeforskjell i et bratt terreng kan også ha ført til at tyngnekraften har bidratt til utglidningen, i tillegg til problemet med påskjøtt nytt rør og utvasking under rør.

Figur 9 Stikkrenne 2 285: rør som glir fra hverandre nær utløp.

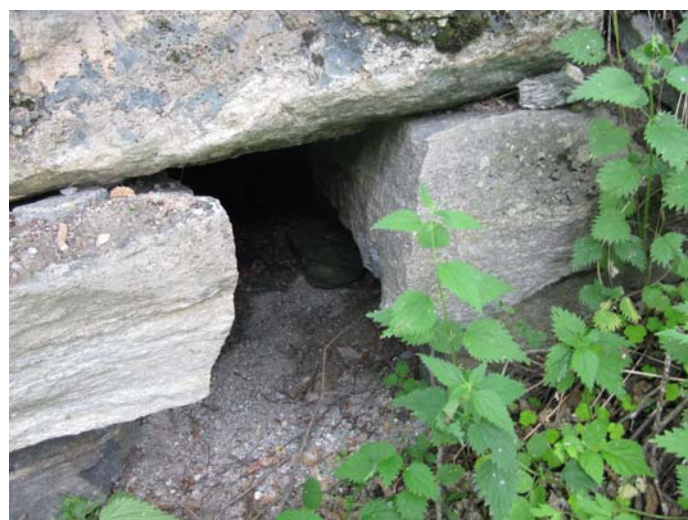
Figur 10 Stikkrenne 2 392. Utglidning av steinblokker ved utløp

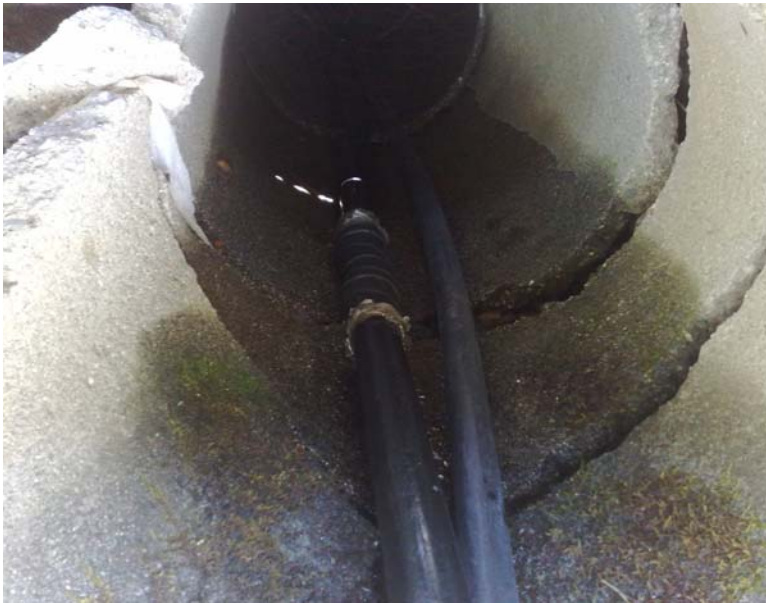
Vannet renner inn i røret og lekker ut i vegfyllingen der hvor renneskjøtene ikke overlappes. Mange steder var det ingen tegn til vannføring på flere år. Flere steder ble det også observert at vannet drenerer rett gjennom vegfyllingen (manglende stikkrenner eller feilkonstruerte, høytliggende renner). Avrenning gjennom fyllingen vurderes som OK for en strekning som denne hvor vegfyllingen består av store blokker og steiner, men et mulig problem kan være setninger. Andre funn; sammenrast eller total blokkering av enten inn-/utløp eller begge deler (figur 11).

Figur 11 Stikkrenne 3496. Knust utløp i betongrenne.

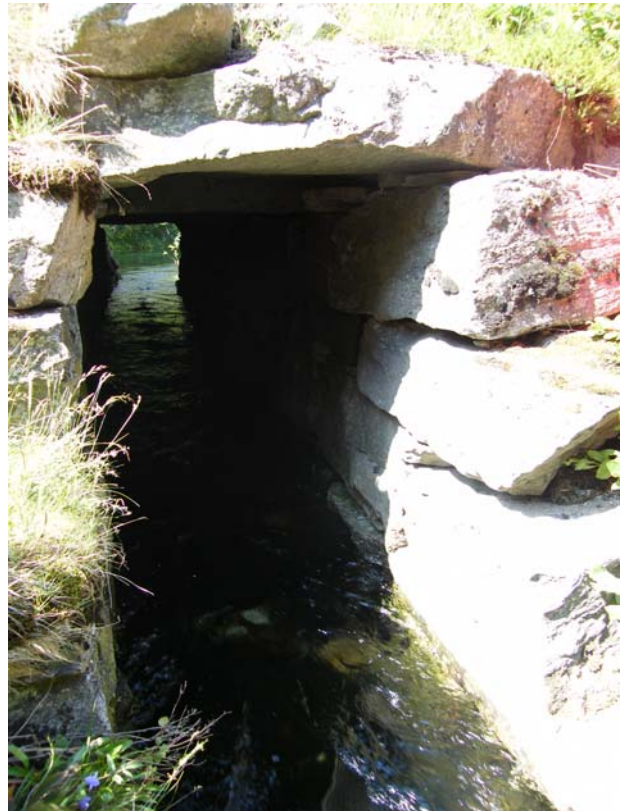
Figur 13 Stikkrenne 15 740. Typisk eksempel på en god stikkrenne i området.

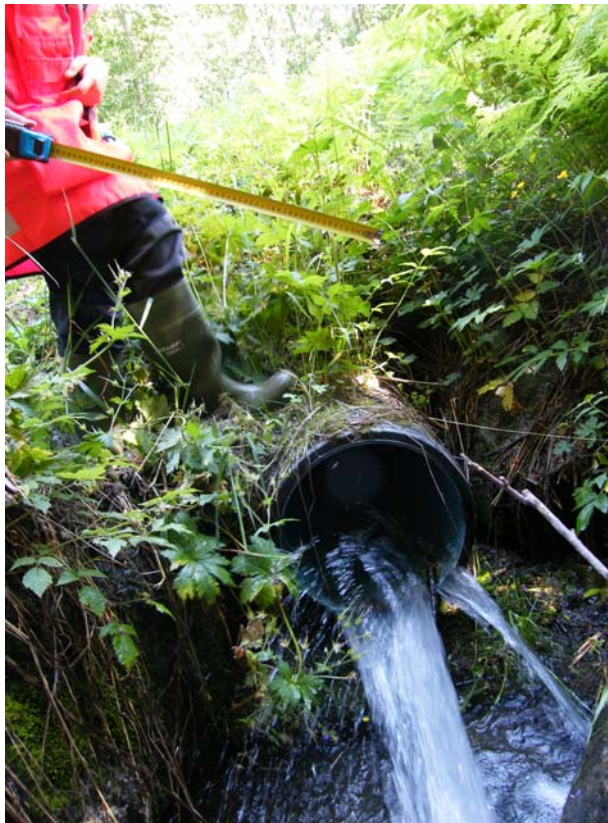
Figur 14 Stikkrenne 16 319. Velfungerende stikkrenne

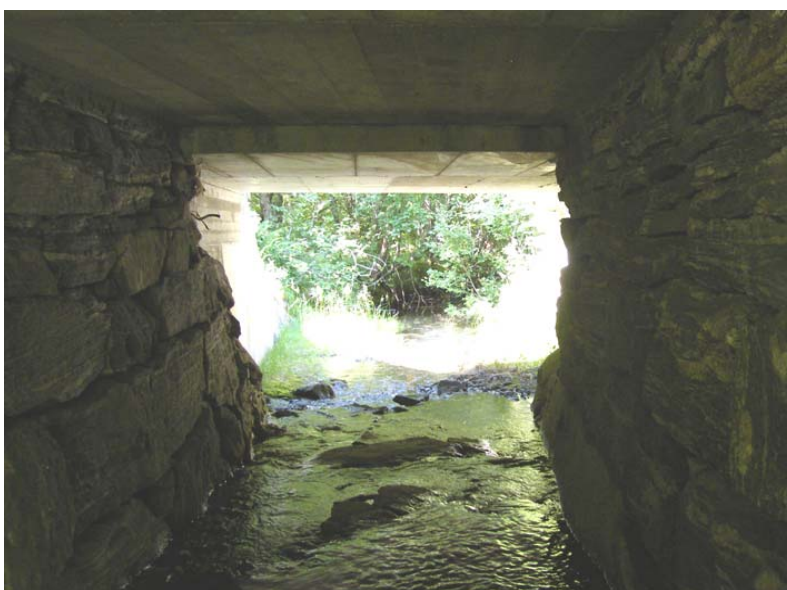
Figur 15 Stikkrenne 15 980. God overgang mellom steinsatt del og betongdel.

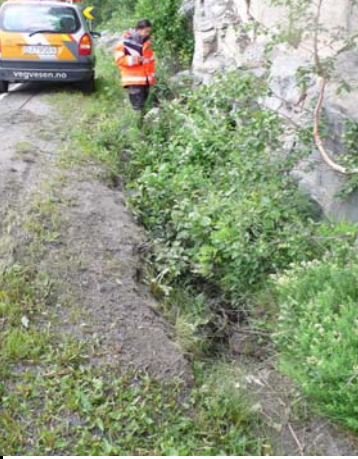
| OPPSTRØMS | Terrengformasjoner : | Flatt | Rasvifte | Skjæring : Fjell x Løsmasser | | Kommentarer : Blokker rast ned ved innløp Utglidning av rør ved utløp Innlekkasje av sand i løp pga utglidning mellom rørdelene | | |

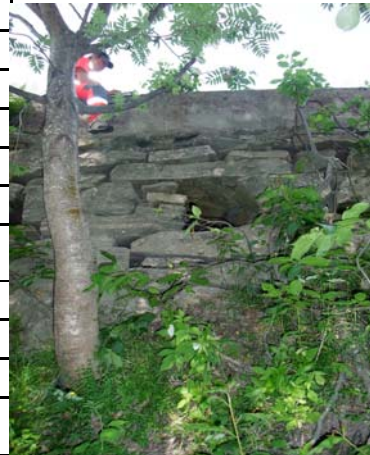
Stein over innløp seget noe, bør vurderes

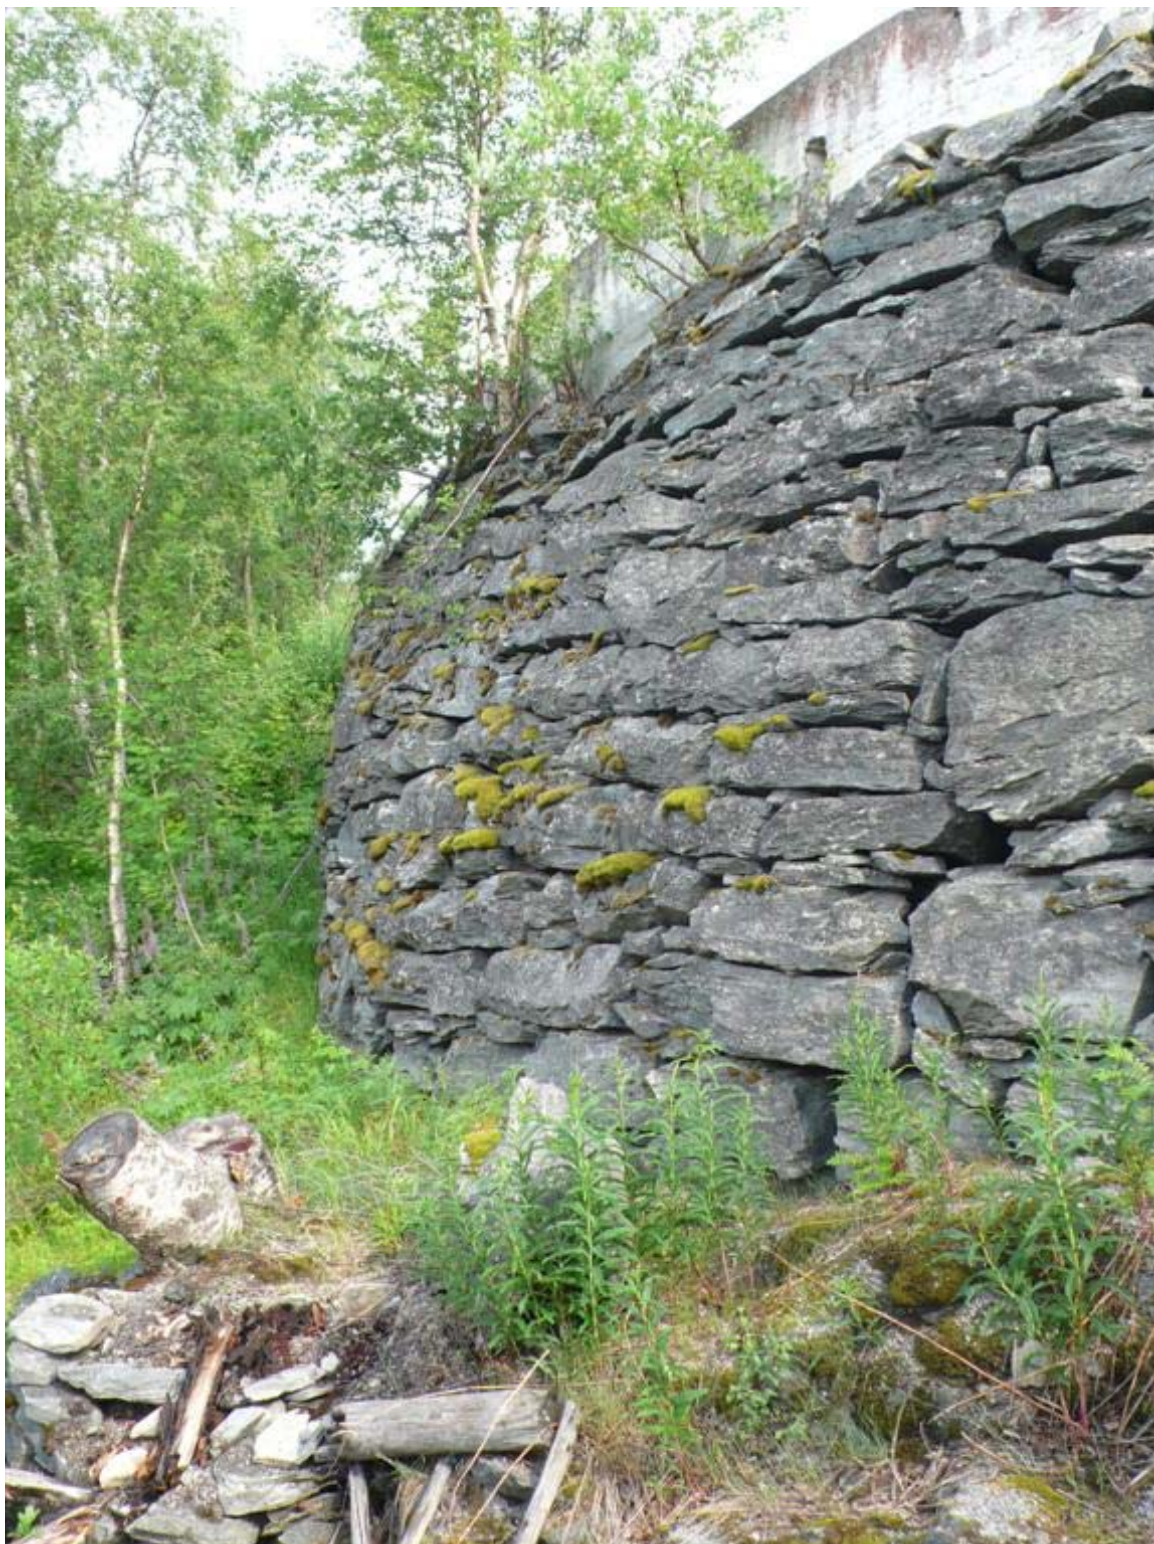
Figur 1 Utglidning av tørrmur, E136 – hp1 – meter 667, 30.06.2009

Ved større utglidning bør faren for setninger og andre skader i fyllingen under ny veg vurderes.

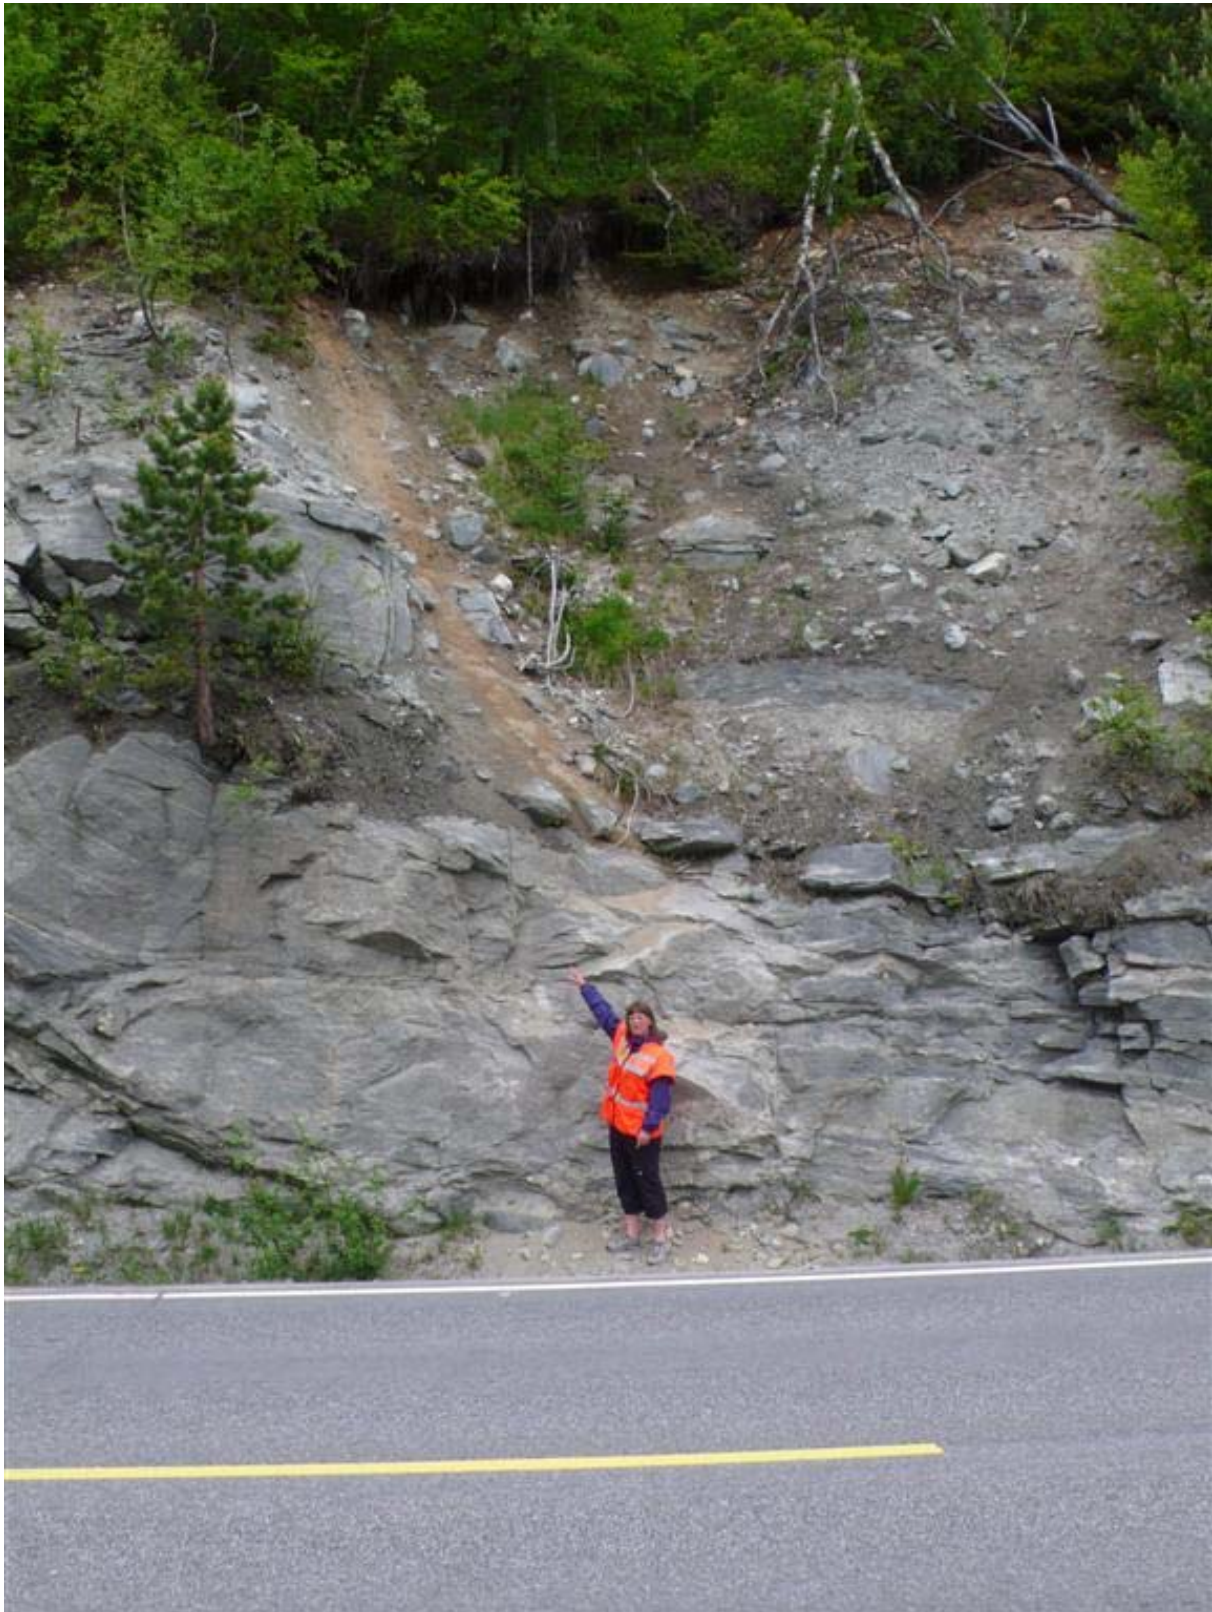
Figur 1 Overflateglidning, E136 – hp1 – meter 1470, 02.06.2009

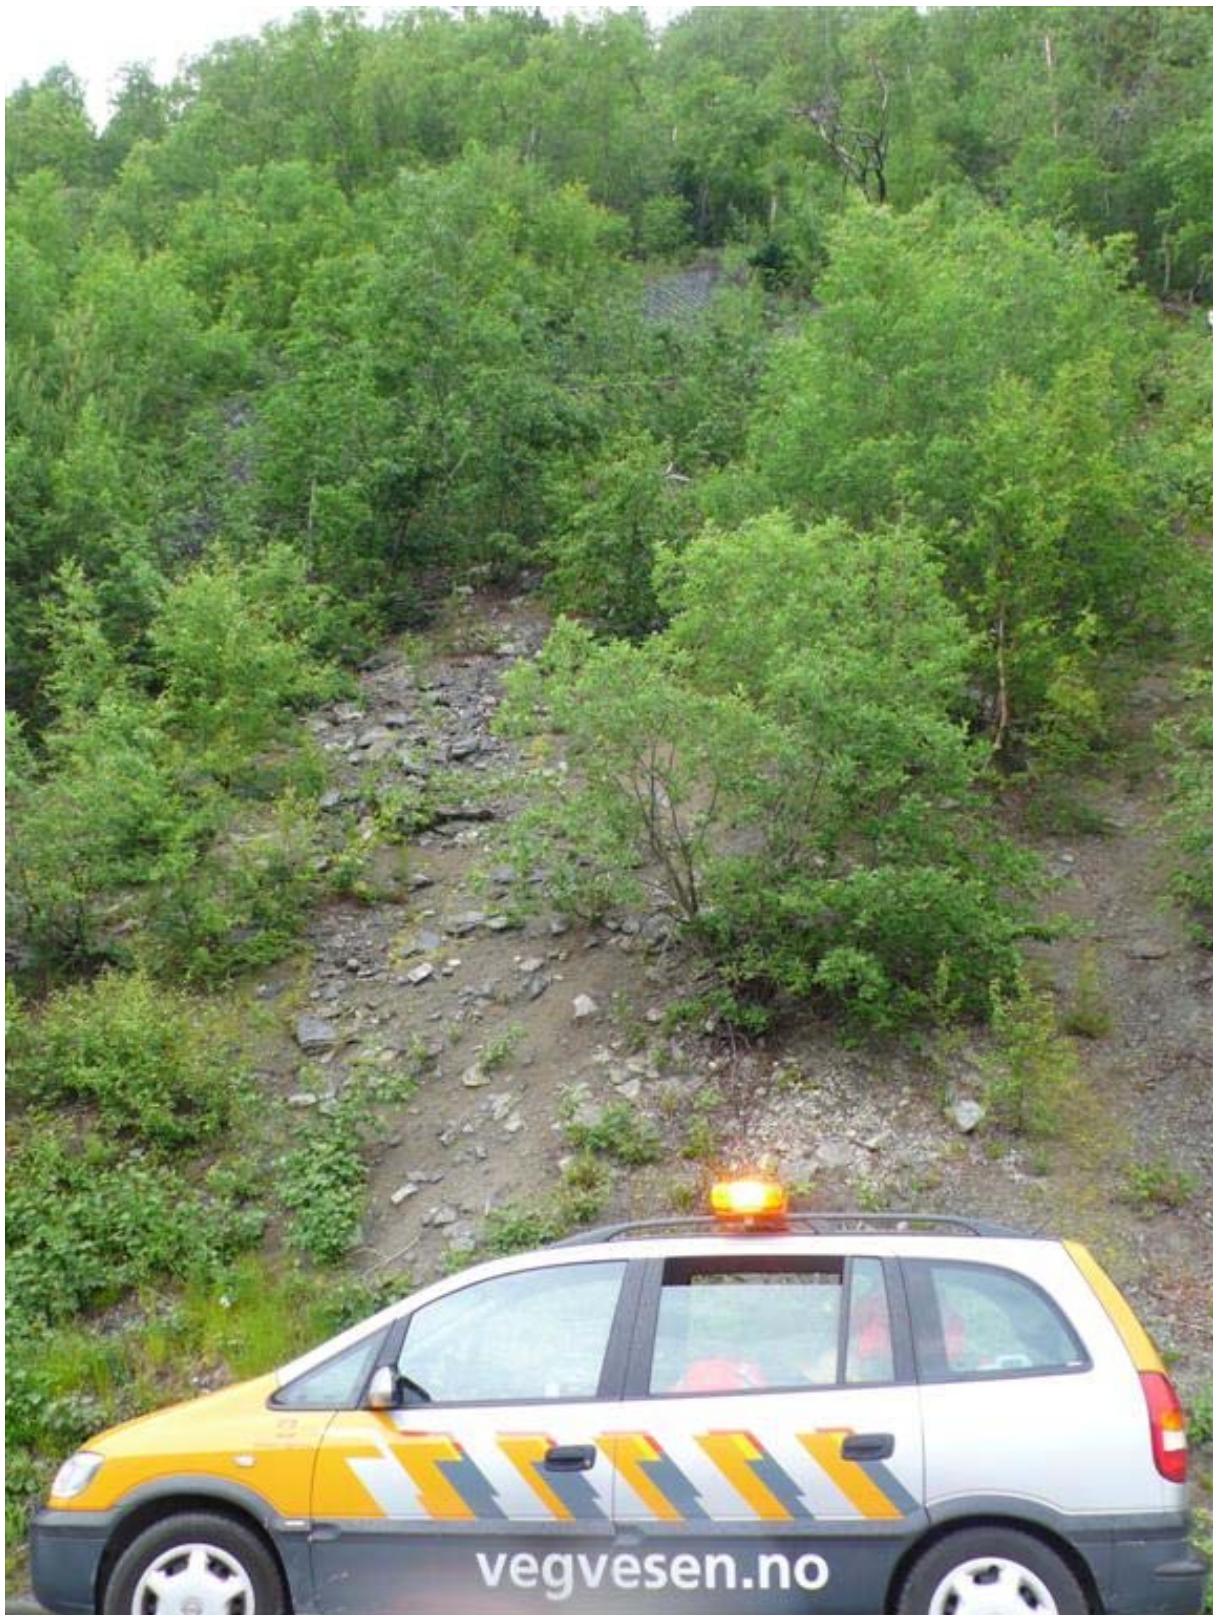
Figur 2 Overflateglidning, E136 – hp1 – meter 1470, 30.06.2009

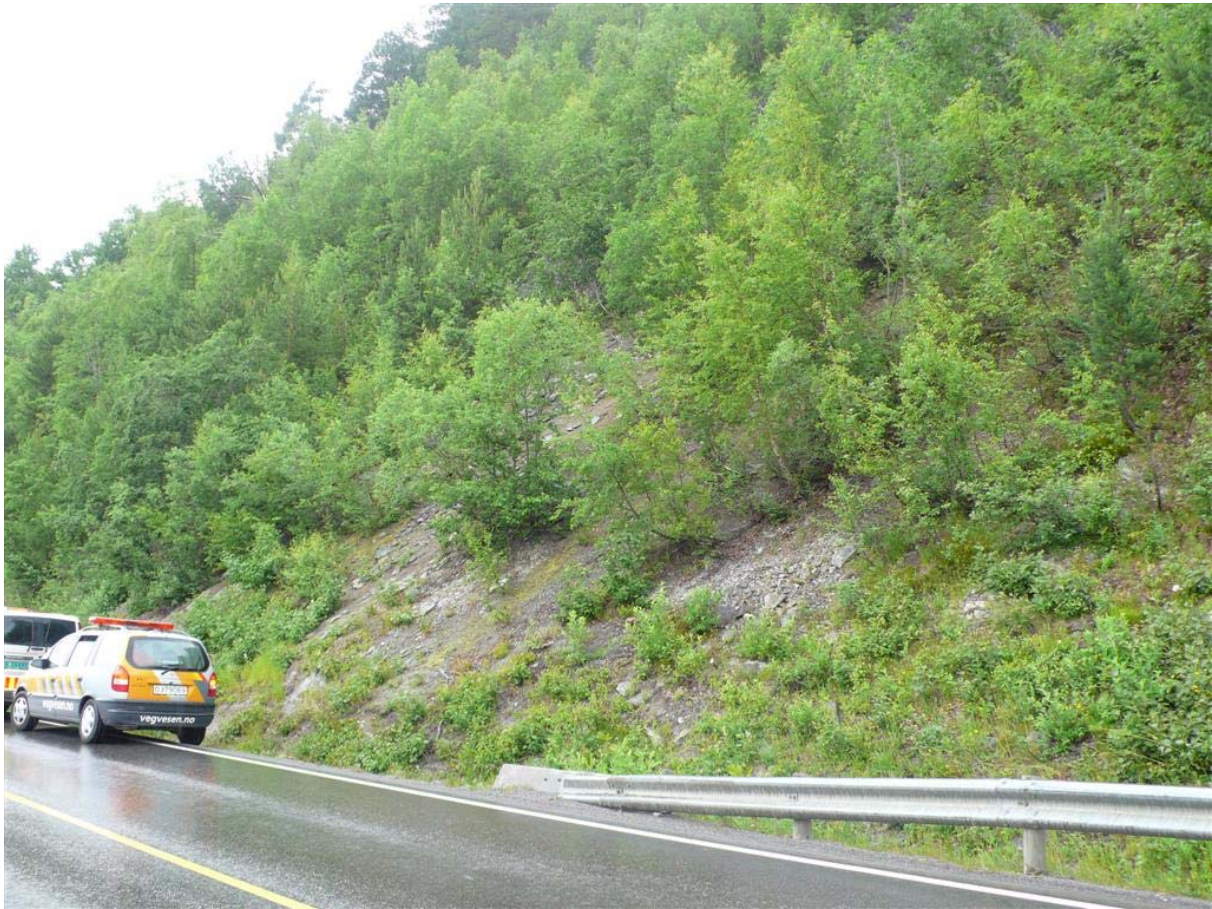
Figur 3 Overflateglidning, E136 – hp1 – meter 1470, 30.06.2009

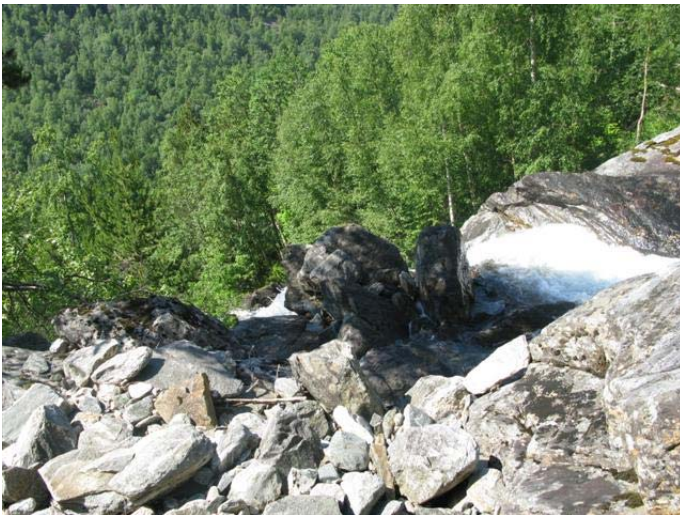
Figur 2 Området der gammelt elveløp og nåværende elveløp splittes. Tørrmuren bærer preg av sammenrasninger og massetransport i elveløpet.

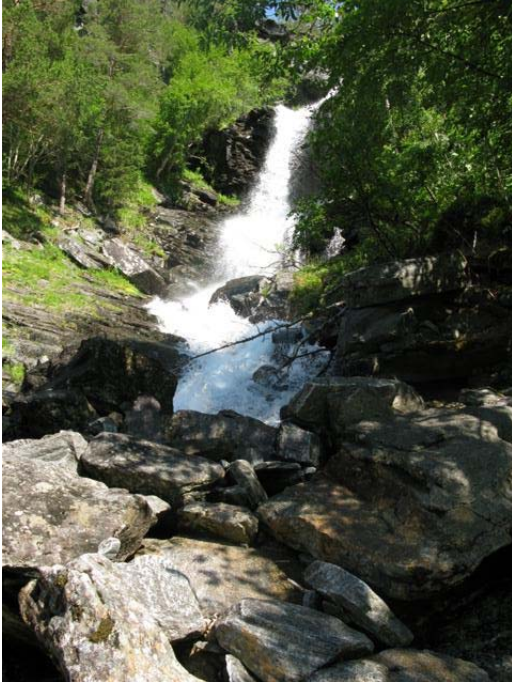
Figur 3 Rester av tørmur som begrenser elveløpet.

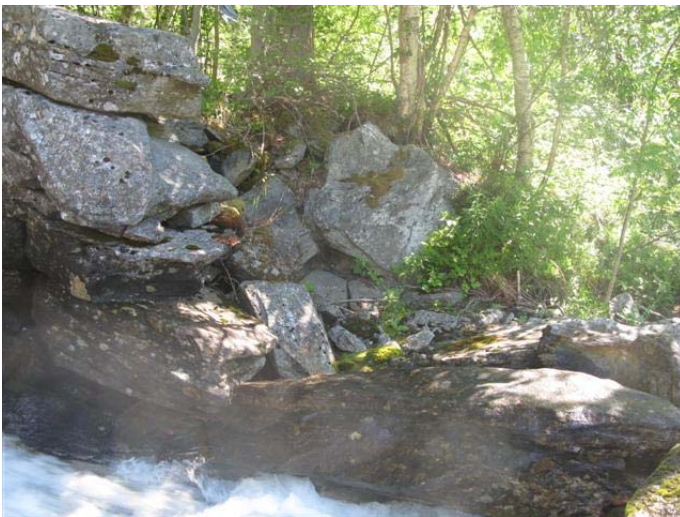
Figur 4 Bildet viser at deler av tørmur har rast ut.

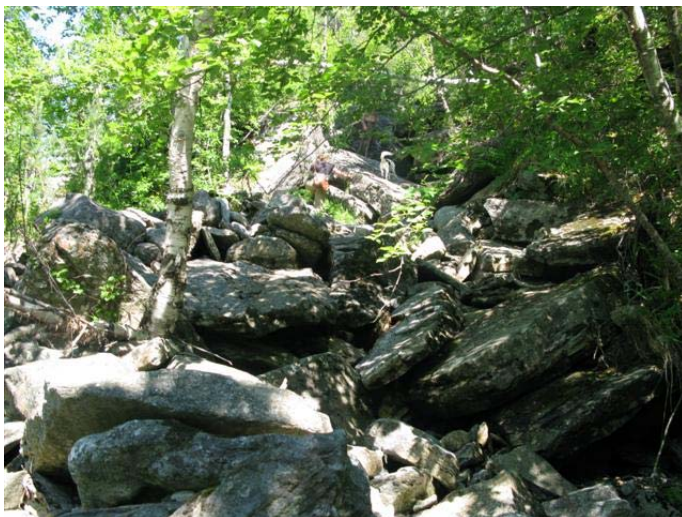
Figur 6 Blokker og avsetninger i gammelt elveløp som viser stor fare for massetransport dersom vann kommer på avveie.

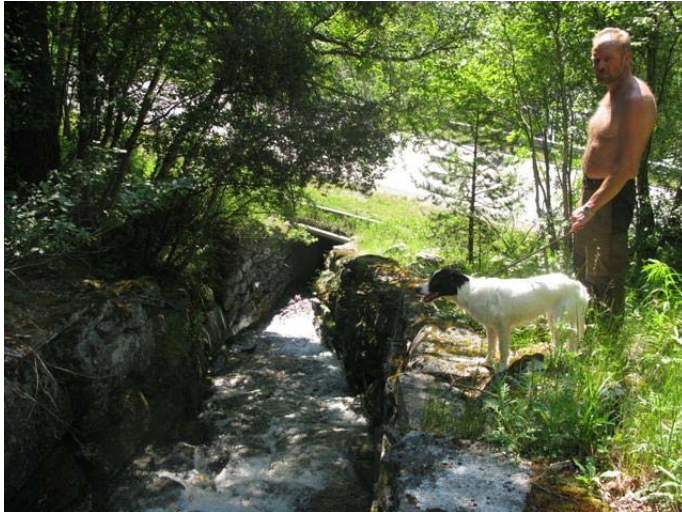
Ødeleggelsen av muren har ført til en endring av vannløpet, som igjen førere til større vannmengder på stikkrenner i nærheten av broa. En total bortvasking/utspyling av tørrmuren ved flom/skred vil kunne lede store deler elva til et nytt løp og en ny passering av E136, med fare for bortvasking av store mengder stein og vegetasjon samt tilstopping av stikkrenner (figur 7) og resulterende flom og skader på E136.

Figur 7 Bildet viser innløpskonstruksjonen gammelt elveløp er leder til, hp 3235meter.

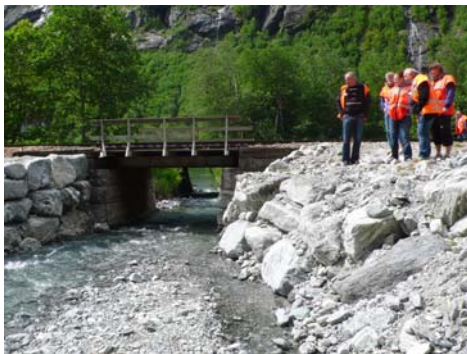
Figur 1. Deler av erosjonssikring med skader.

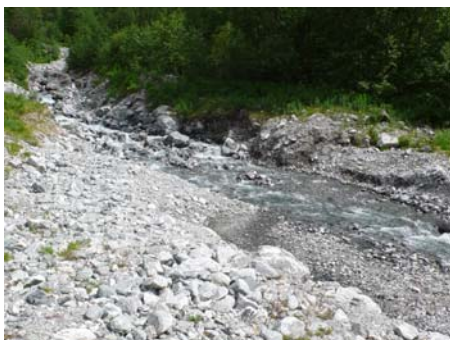
Figur 2. Elveløp oppstrøms, utgravd etter vårens flomskred.

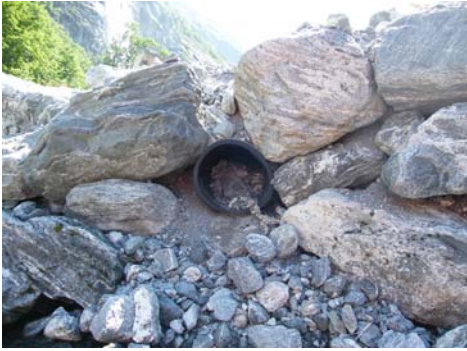
Figur 3. Tilknyttet drenering med skader.
