Inspeksjon av trebroer 2009

TEKNOLOGIRAPPORT nr. 2567

UMB-studentene Hallvard Aase og Hedda Ivarrud Brisendal på oppdrag fra
Bruseksjonen i Vegdirektoratet.

**Rapport fra inspeksjoner av trebroer i
østlandsområdet, bygd før 2005.**

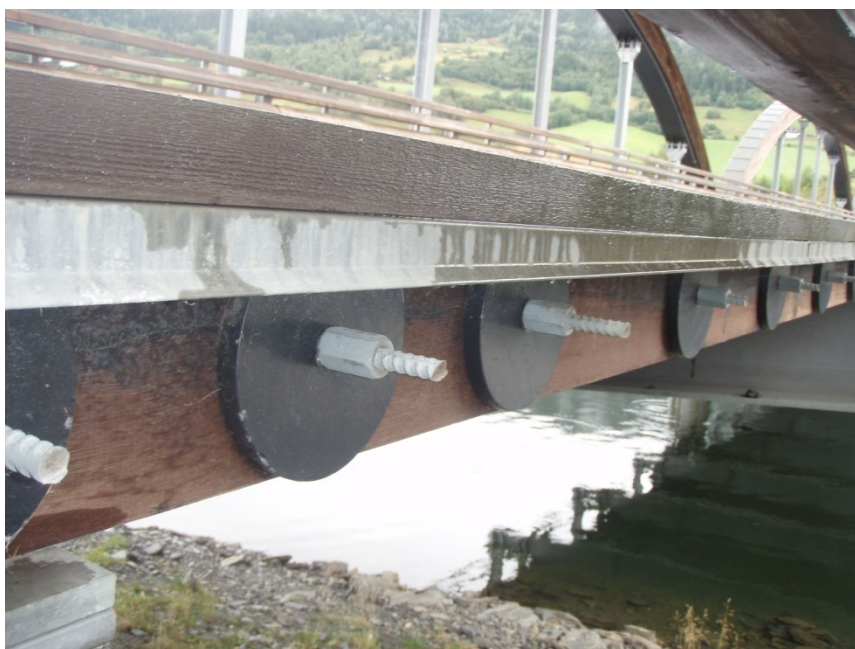
5-1785 Ulnes

De fleste av broene har beslag som beskytter ytre lamell mot avrenningsvann.

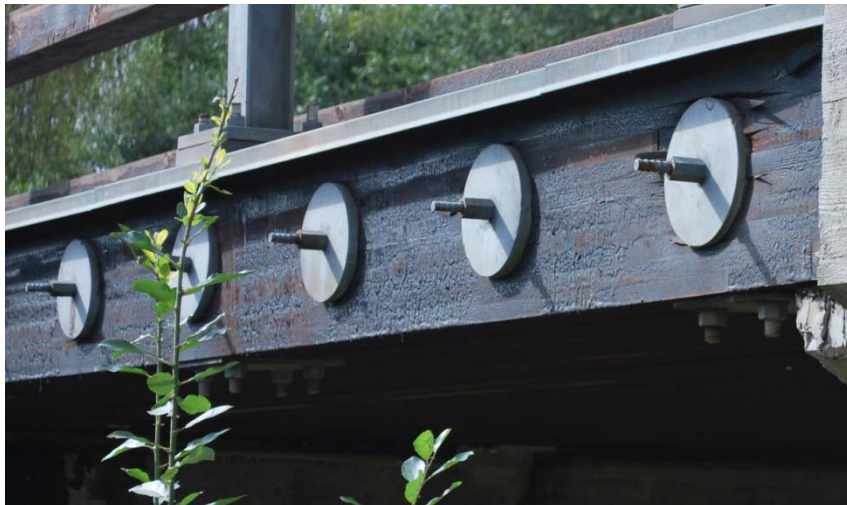
4-1628 Neså

Hvis den ytre lamellen har skader fra fotplater etter at stengene har blitt spent opp med for stor kraft vil fuktbelastningen øke.

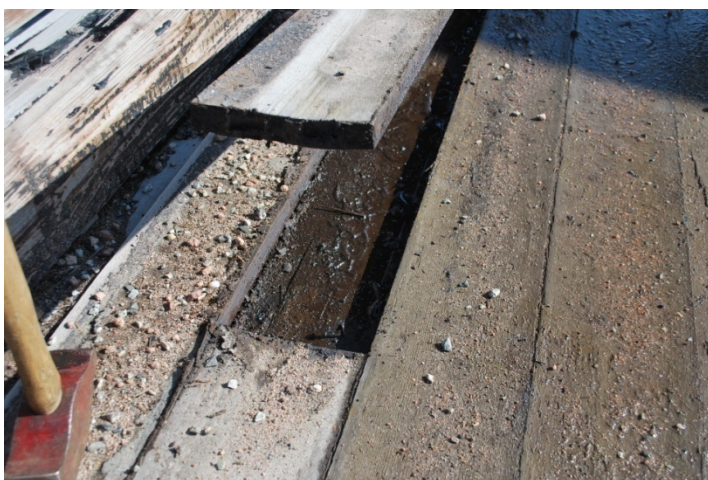
6-1709 Bjørnli

Bjørnli og Beston har begge treslittelag lagt direkte oppå dekket uten membran, vann vil da bli stående mellom bordene i slitelaget og dekket vil bli fuktig.

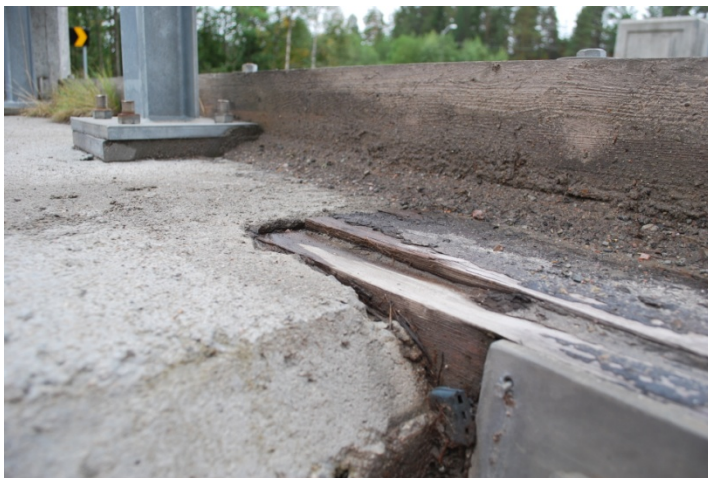
4-1617 Grylla

Grylla har en uheldig løsning inn mot landkar som gir økt fuktbelastning på platen. I tillegg er det slitt hull helt ned til dekket ved overgang tre/betong.

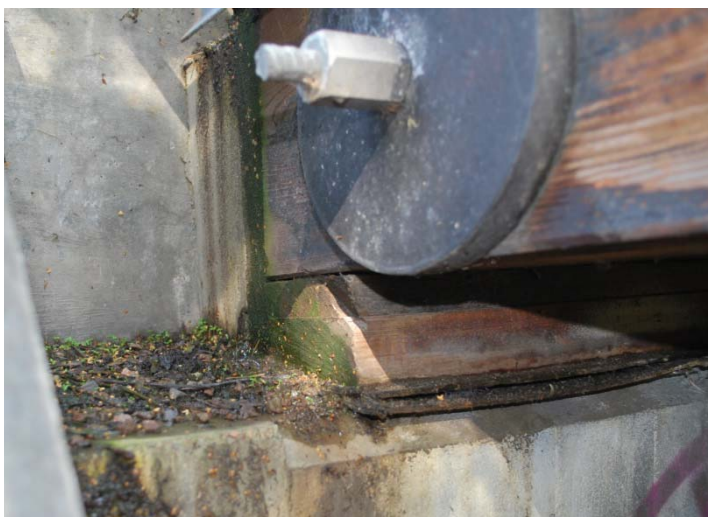
3-873 Brubekk

På Brubekk samler lageravsatsen løv og smuss. I tillegg har broen et fall i lengderetningen som sannsynligvis gjør at svært mye av fuktigheten samles i en ende av dekket.

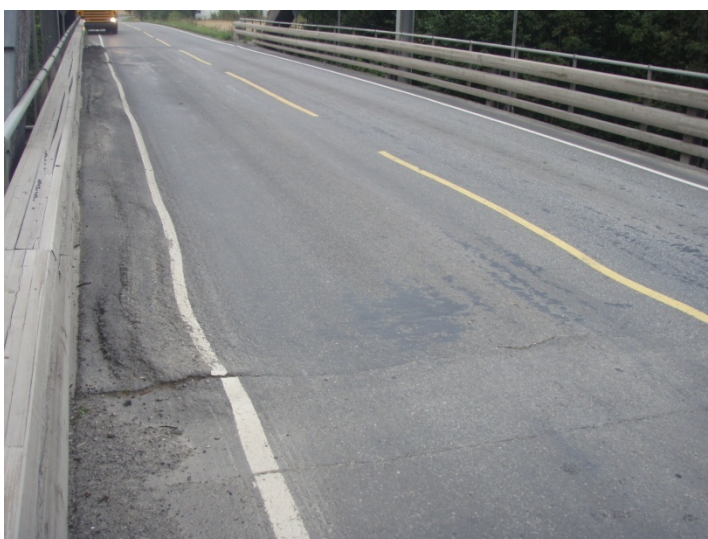
4-1499 Grønsvebakken

På Grønsvebakken har asfalten blitt myknet av kreosoten, da har antagelig membranen og blitt løst opp, dekket vil da være utsatt for fuktighet ovenfra.

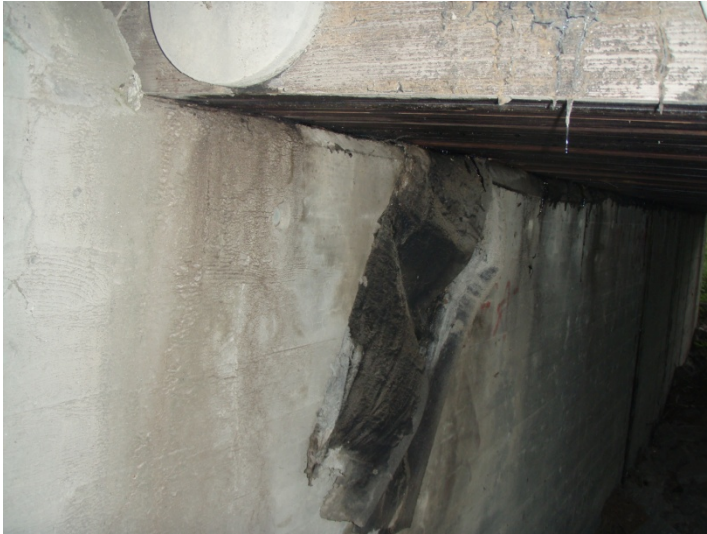
4-1499 Grønsvebakken

I tillegg er pappen som skal ligge på lageravsatsen delvis sklidd ned, dekket ligger da i direkte kontakt med betongen.

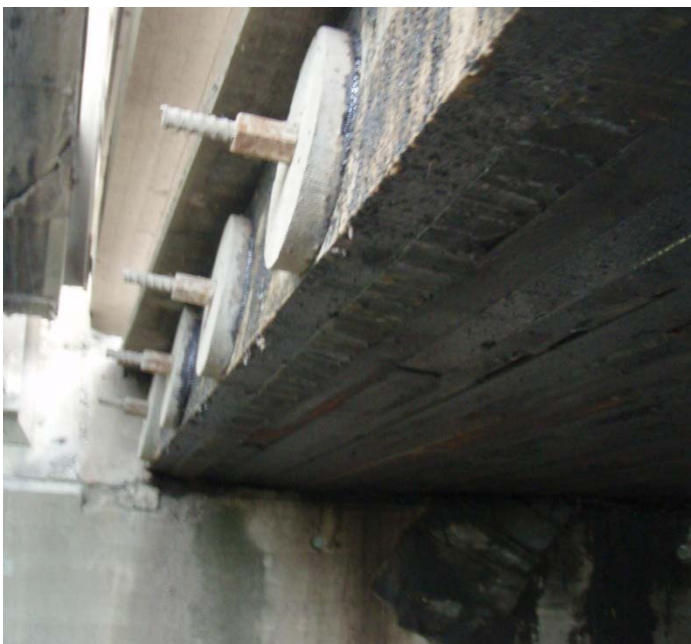
4-1499 Grønsvebakken

Dekket har også blitt skjevt pga trafikklast, dette kan ha bidratt til evt utetthet.

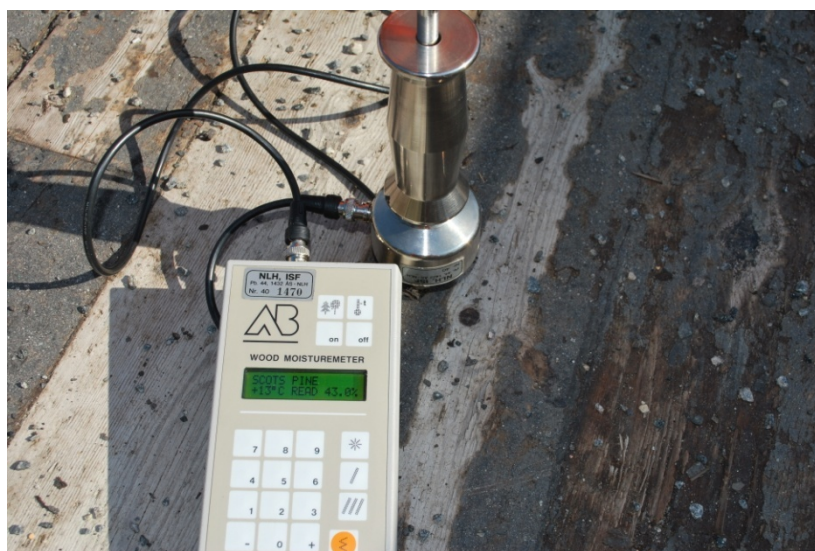
1-909 Sagåsen

Treslitelag som er impregnert med kreosot får ofte ”kladder” med utsvettet kreosot liggende oppå slitelaget. Disse samler ofte smuss, og fuktigheten under disse er ofte høyere enn i trevirket rundt. Vi antar at kreosoten som ligger oppå trevirket hindrer fuktigheten i trevirket under å tørke ut.

Måler fuktigheten under kreosotlag, 43 %.

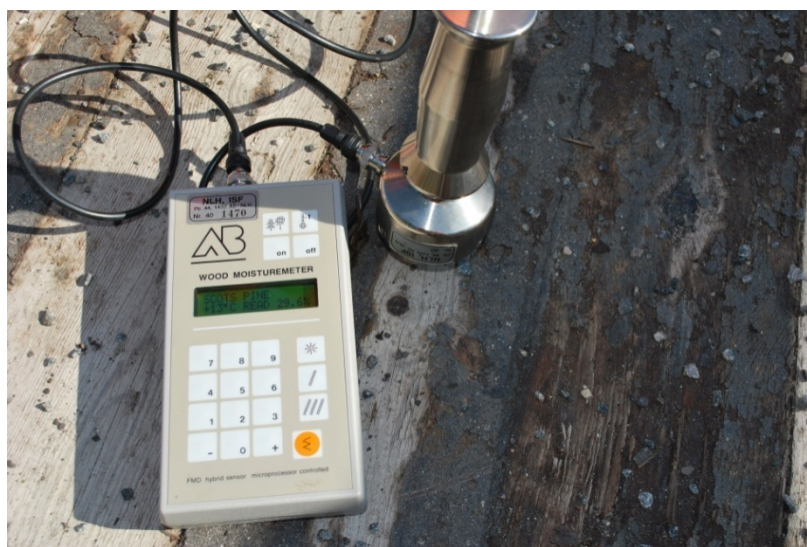
1-909 Sagåsen

Måler fuktigheten rett ved siden av kreosotlaget, 29,6 %.

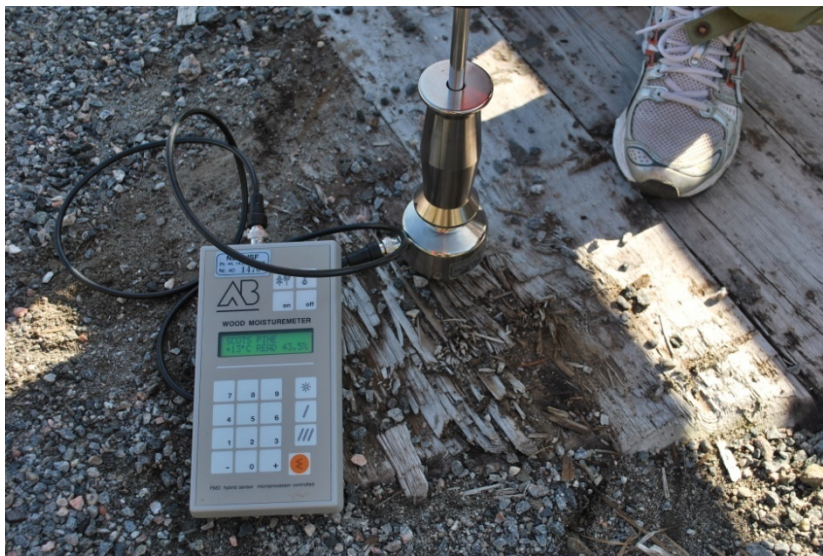
1-909 Sagåsen

Brøyteskade:

Treslitelagene har ofte brøyteskader, avhengig av alder og trafikk har de sporslitasje. Brøyteskadene kan reduseres ved bruk av brøyteavvisere. Særlig ved broenes ende mot landkar kan det oppstå brøyteskader hvis slitelaget ligger høyere enn asfalten eller grusen på veien.

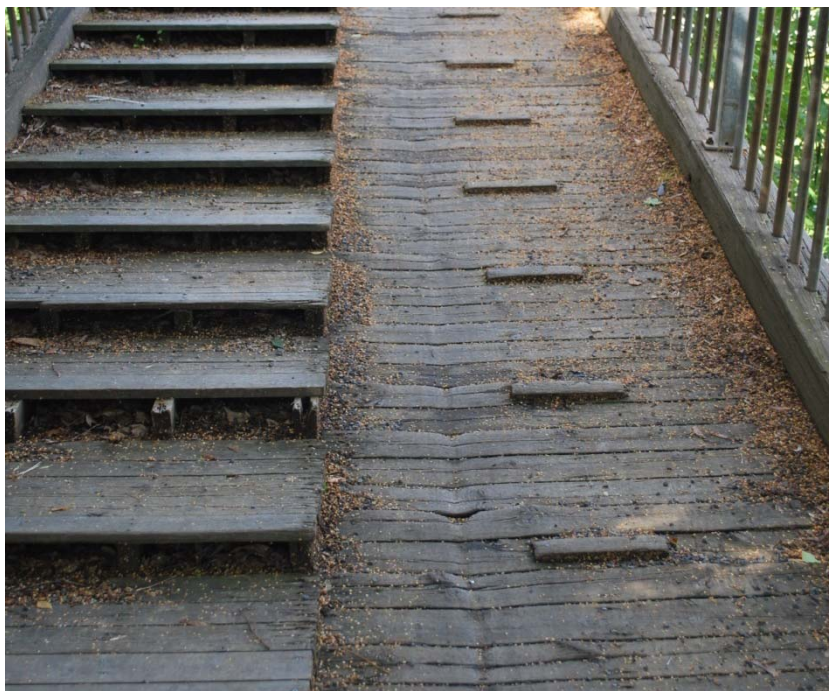
6-844 Vinnes

Sporslitasje, sykkel:

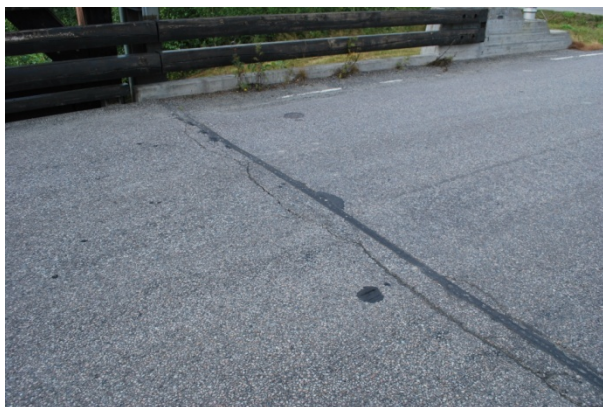
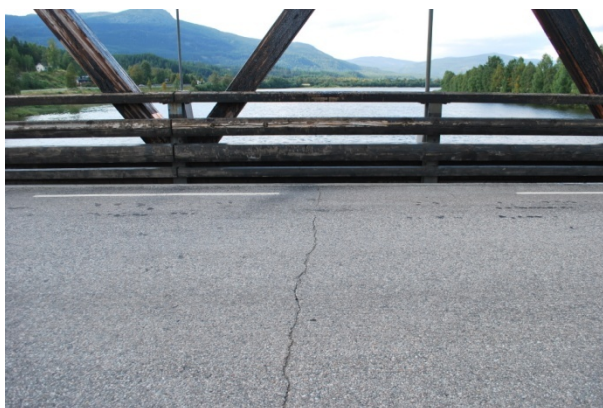
4-1516 Evenstad – sprekker i asfalten

Bildene over viser Evenstad bru i Hedmark, hvor asfalten sprekker opp både over hengestag, og midt mellom hengestag. Etter å ha stått på bruene når tunge kjøretøy kjører over vet vi at det da blir store svingninger, noe vi antar er grunnen til at asfaltslitelaget har sprukket opp så pass mye som det er gjort

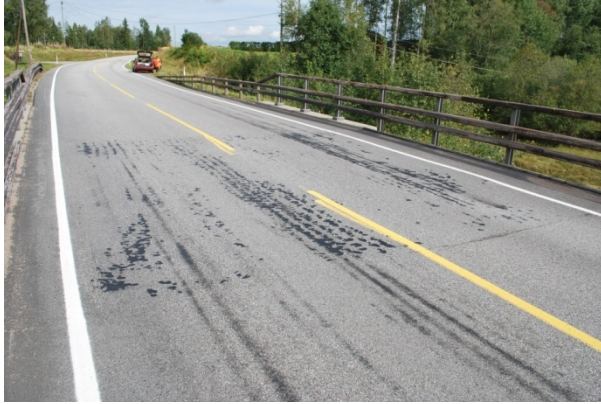
Det skal for så vidt ikke skje dersom membranen mellom asfalten og tredekket er hel, men pga overskudd av kreosot i dekket – som kan ”svette” gjennom membranen og gjøre den myk – hender det at membranen ikke lenger er hel. Noen ganger vil også kreosoten gjøre membranen av Topeka så myk at en blanding av kreosot og Topeka kommer opp og legger seg på overflaten av asfaltslitelaget. Her vil det ofte legge seg i striper i samme lengderetning som dekket ligger, og vi antar at det kommer av at kreosoten kommer ut av lamellene der hvor de forskjellige flatene møtes. Dersom Topeka-membranen er tett har det lite å si for broens tilstand at det er noen flekker Topeka på overflaten, og det er mer et estetisk problem enn noe annet.

4-1628 Neså – Topeka i striper

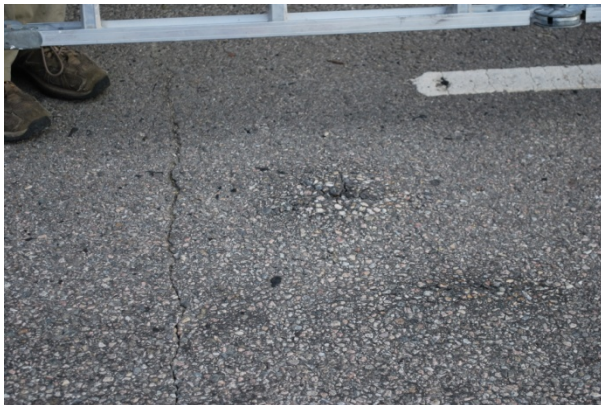
I tillegg til at svetting av kreosot gjør membranen utett, kan kreosot også gjøre asfalten myk. Dette resulterer i mer markant slitasje fra trafikk, og gir ofte dype hjulspor. Kreosotsvetting kan ofte sees som oljeaktige ”roser” i asfalten, eller som ”paddehatter” (blærer i asfalten).

4-1516 Evenstad – ”paddehatt” i asfalten

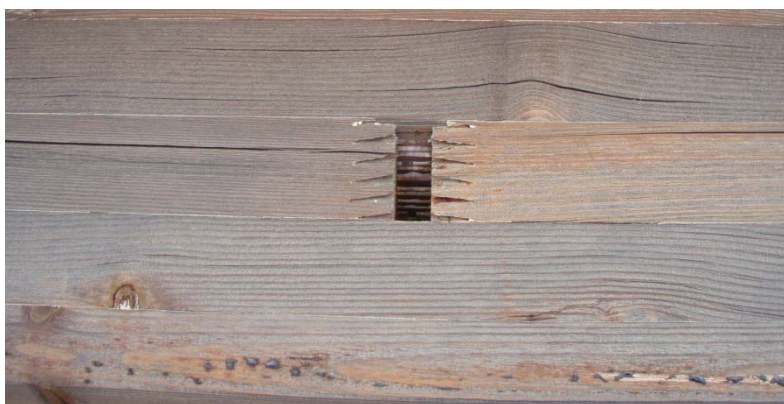
Rekkverk av tre blir bygd både av massivtre og av limtre. Ulempen med tre-rekkverk er at det har meget lett for å sprekke opp på oversiden av rekkverket, slik at det blir lange glipper som samler smuss og vann. Enkelte plasser (Ulnes) har vi også observert glipper i skjøtene i limtreet, som gjør at det samler seg vann der en gang bruene er bygd – det er altså ikke vær og vind som har framprovosert sprekkdannelsen, men feil i fabrikkeringen.

5-1785 Ulnes – glippe i limtre

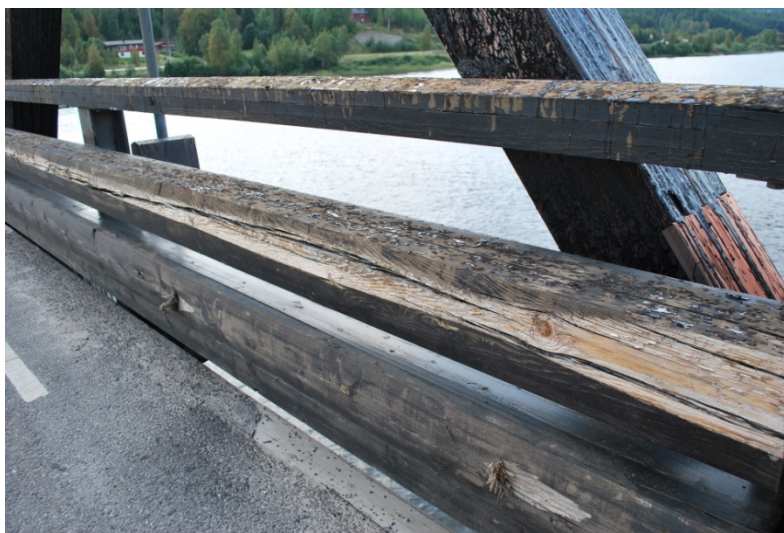
4-1516 Evenstad
– sprekker og brøyteskader

I tillegg er rekkverk av tre ofte utsatt for brøyteskader. Dette gir antageligvis økt fuktbelastning på trevirket, men vi er usikre på i hvor stor grad. Da er det verre for bruens utseende. Brøyteskader burde la seg unngå ved å bruke kantdragere, og selv om dette stort sett finnes på alle bruer allerede, ligger den for langt ut på brukanten til å beskytte rekkverket. Ofte er også kantdrageren betydelig skadet etter brøyting, da den ofte er av tre og ikke tåler stort mer enn rekkverket, og vi mener det kunne være lønnsomt å bruke et hardere materiale enn tre i kantdrageren.

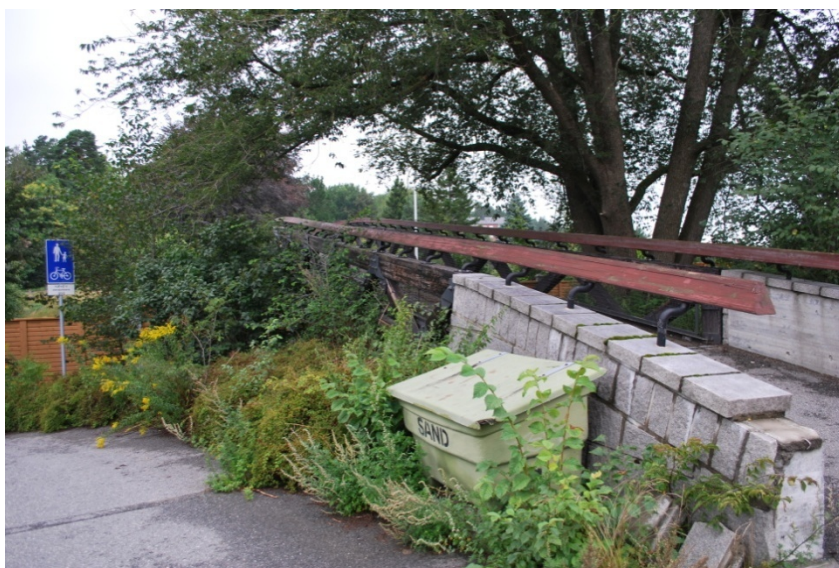
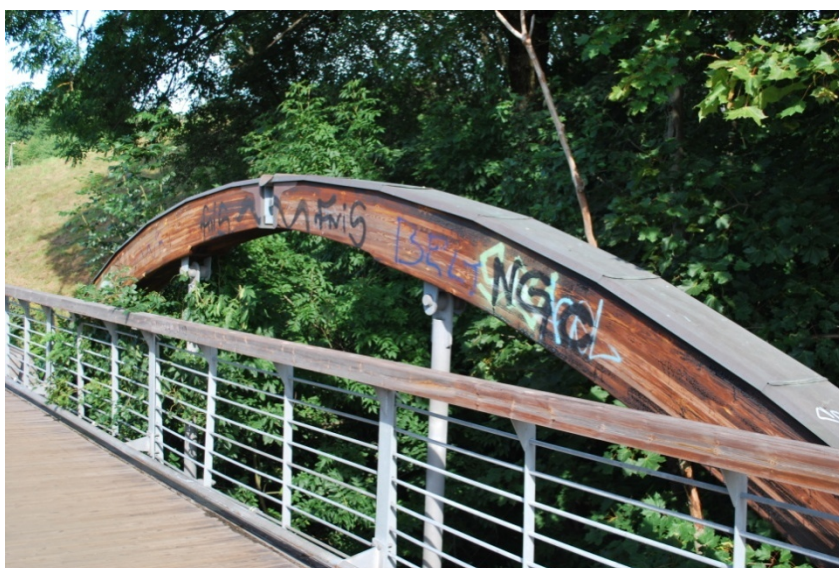
Eksempler på vegetasjon tett inntil bro som gir økt fuktbelastning:

Problemer med vegetasjon som gir økt fuktbelastning skyldes at vegetasjonen rundt broen ikke ryddes ofte nok.

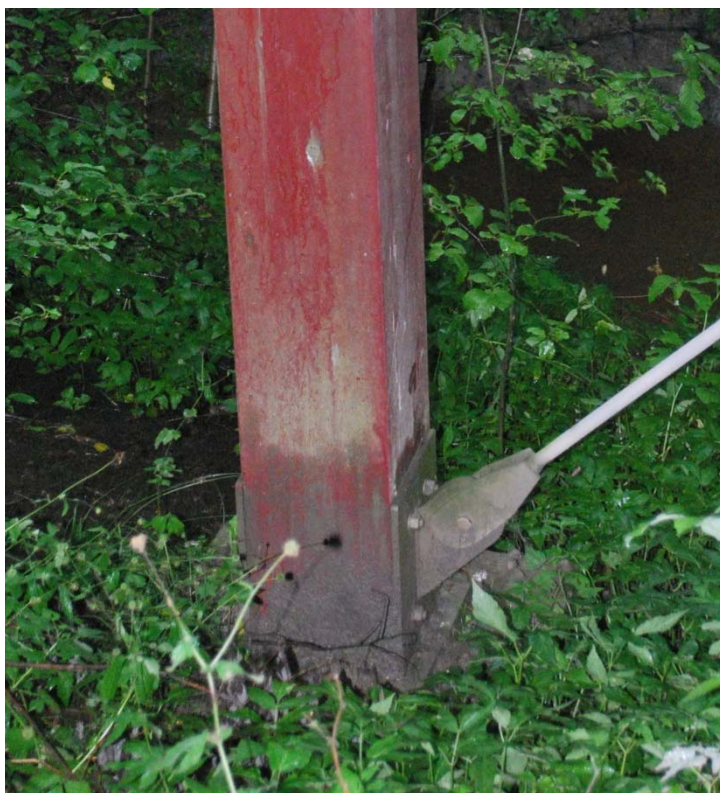
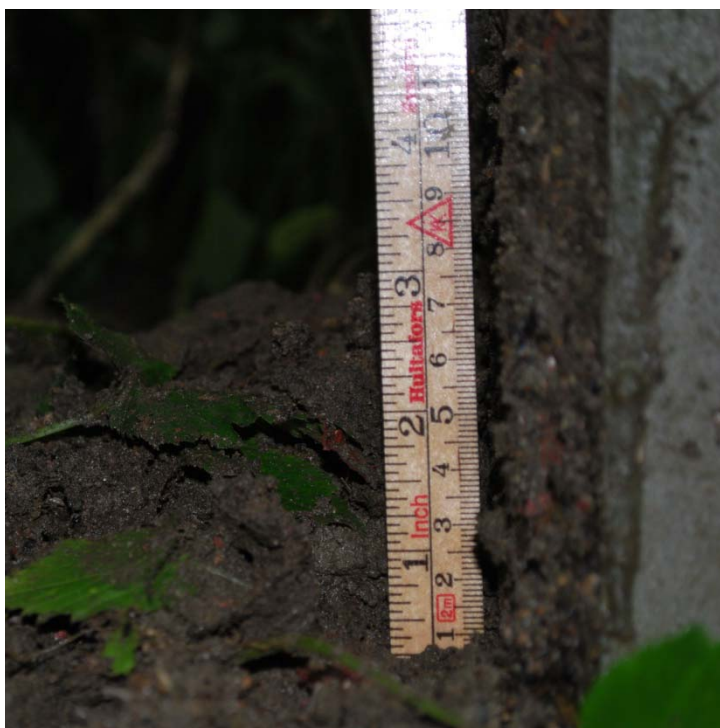
Her har sannsynligvis jord lagt seg opp mot betongfundamentet etter hvert som jorden har blitt skylt nedover sammen med rennende vann. Dette kunne vært unngått ved å bygge høyere betongfundamenter. Søylefoten gir heller ikke god lufting av endeveden, bruk av innslissede stålplater ville vært en bedre løsning (se avsnitt 6.1.3 i Trebruhåndboka).

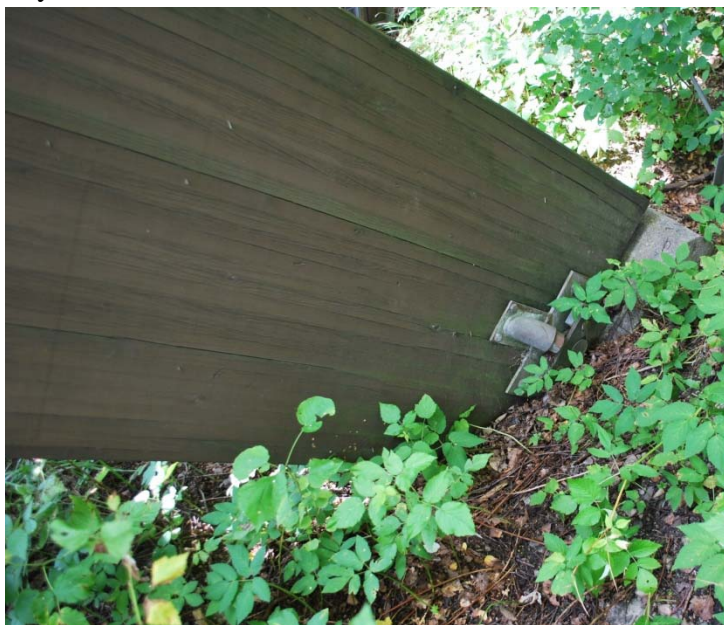
6-811 Herstrøm

Bue står i direkte jordkontakt. Dette kunne vært unngått om betongfundamentet hadde blitt bygd høyere.

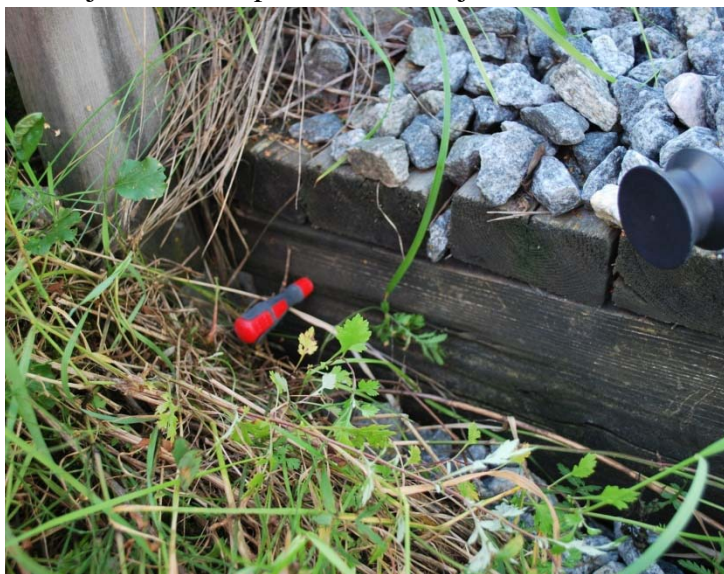
2-1115 Asper

Bærebjelker til rampe står i direkte jordkontakt.

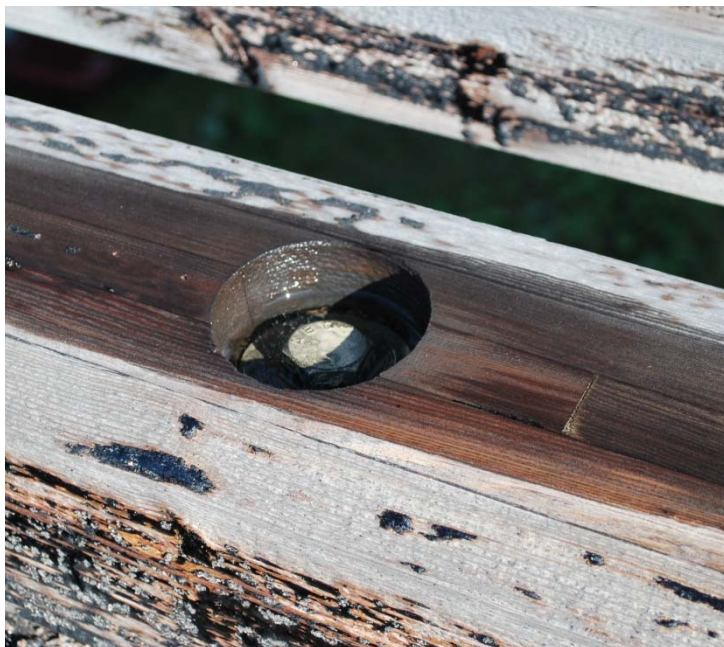
6-1710 Beston

For innfesting av kantbjelker har ofte løsningen på bildet under blitt benyttet, dette gjør at selve bolten er mindre synlig, men hullet samler vann og skitt som gir økt fuktbelastning.

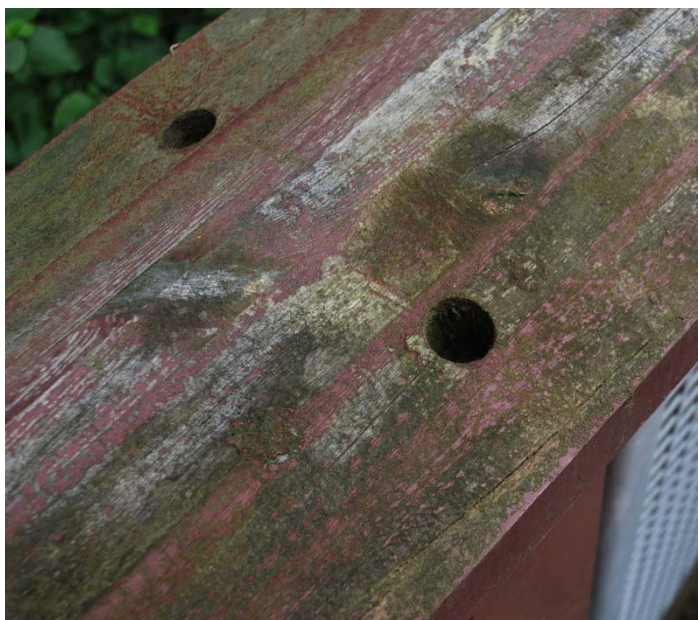
1-899 Moumbekken

Hull til bolter eller skruer samler vann. I disse hullene skal det være en treplugg, men den faller ut.

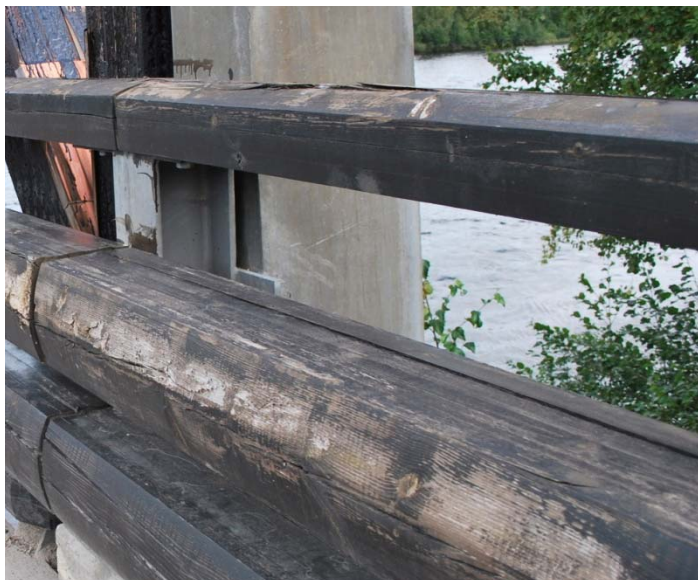
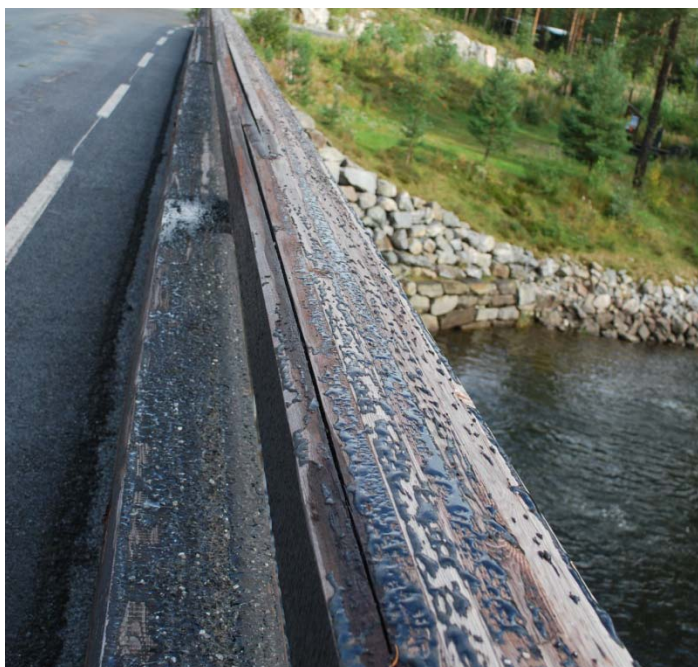
Svært mange av rekkverkene har tørkesprekker eller delaminering i rekkverket som gir vertikale sprekker som samler vann.

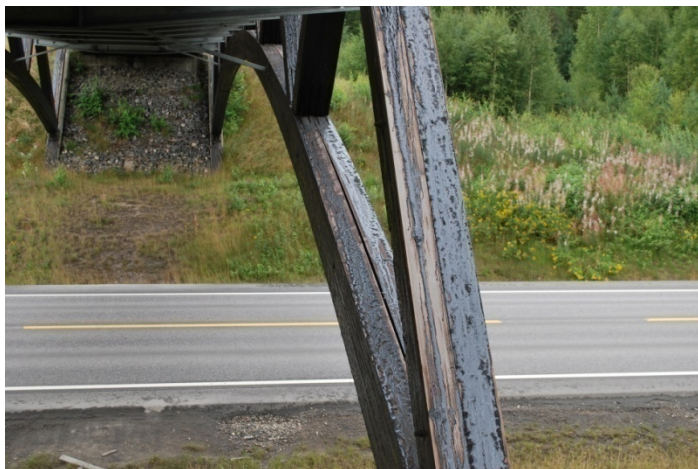
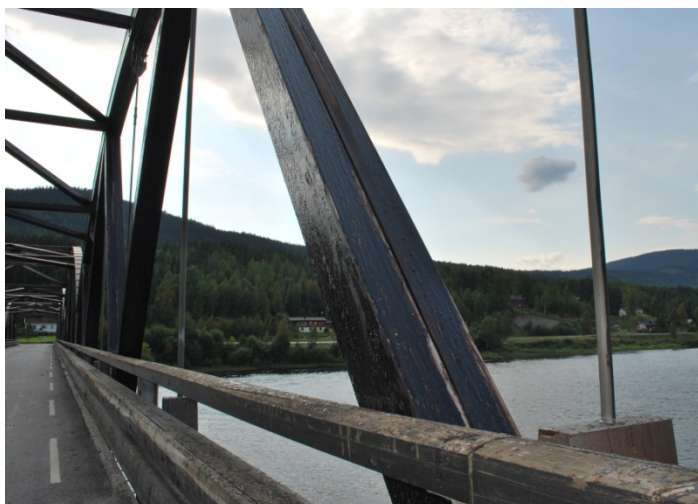
Mange broer har elementer som er satt sammen av to bjelker som er limt sammen. Her oppstår det ofte en relativt stor sprekk i fugen. Sprekken kan lett samle vann, og den er ofte bredere på oversiden enn undersiden.

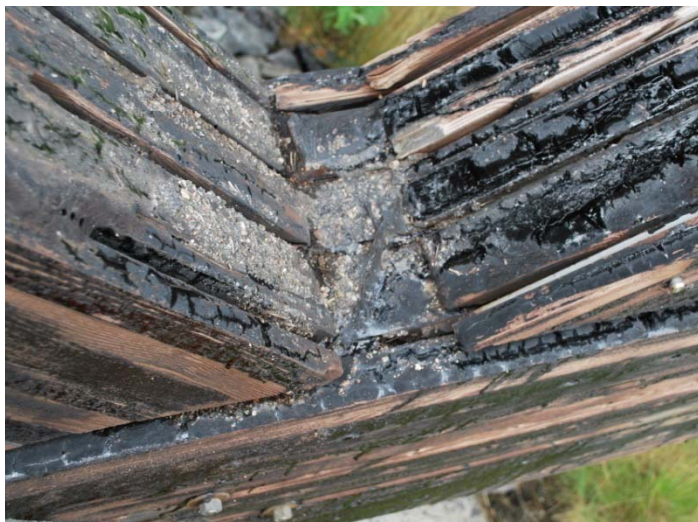
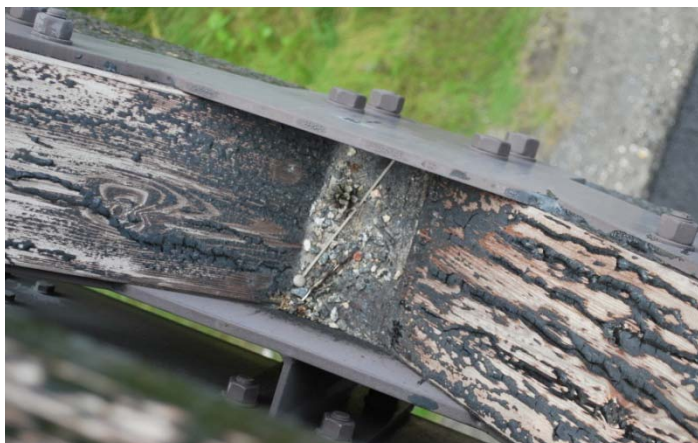
Mange knutepunkter er utformet på en slik måte at de kan samle vann, eller smuss som gir økt fuktbelastning. I noen tilfeller lager stålplater rom der vann kan bli stående, i andre tilfeller vil slisser til stålplater være et sted der vann kan bli stående.

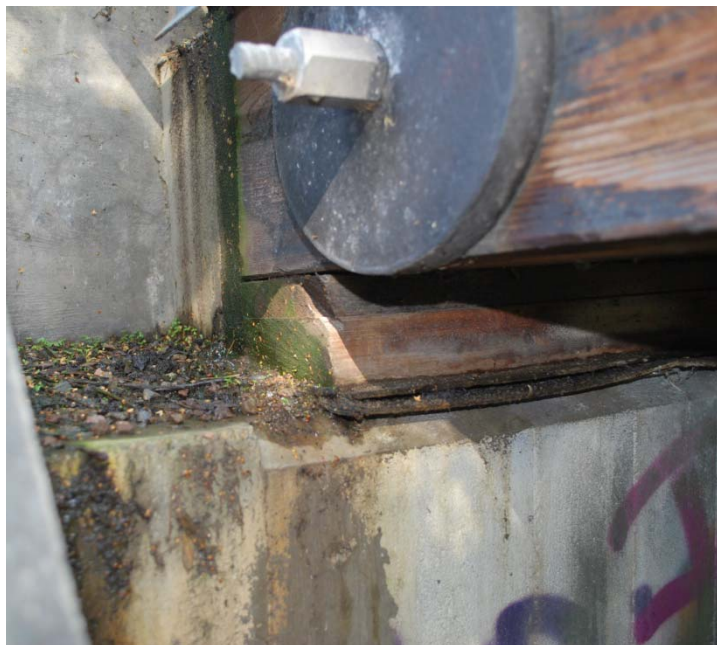
3-873 Brubekk

Lageravsats som samler smuss og fukt inn mot svillens endeved, fuktigheten trekker da lett i svillen, pga rask vanntransport i fiberretning.

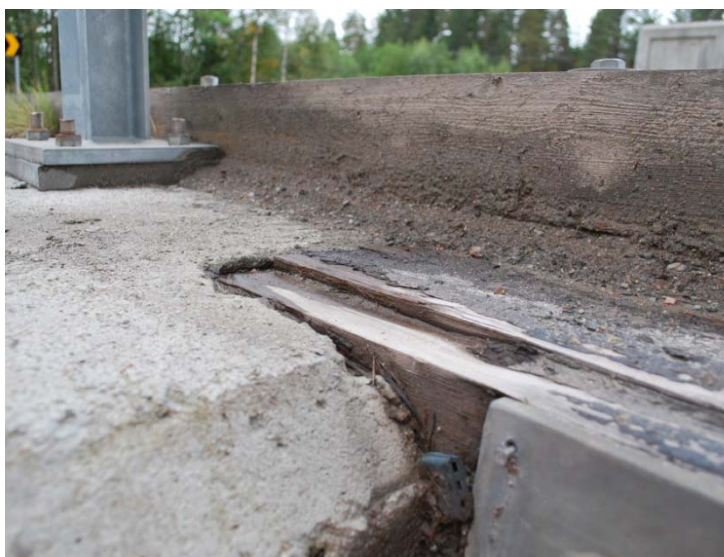
4-1617 Grylla

Uheldig utførelse av opplegg for plate. Vann trekker ned mellom betong og trevirke, herfra kan det ikke så lett tørke ut, og fukten kan lett trekke inn i endeveden og transporteres i fiberretning.

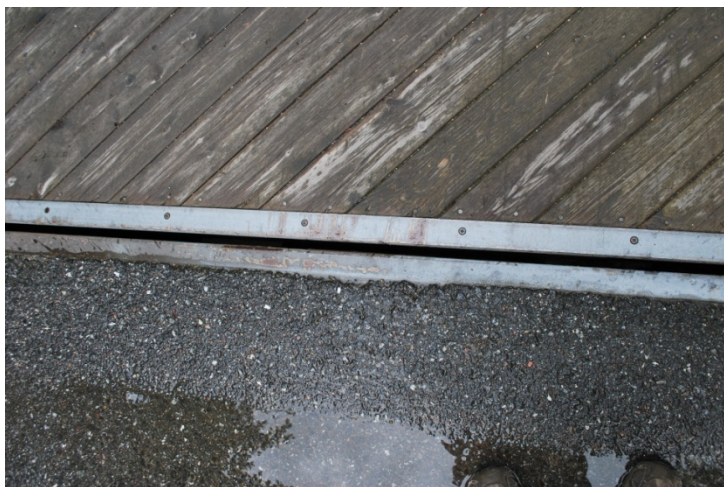
1-899 Moumbekken

Overgang asfalt-tredekke som ikke holder tett

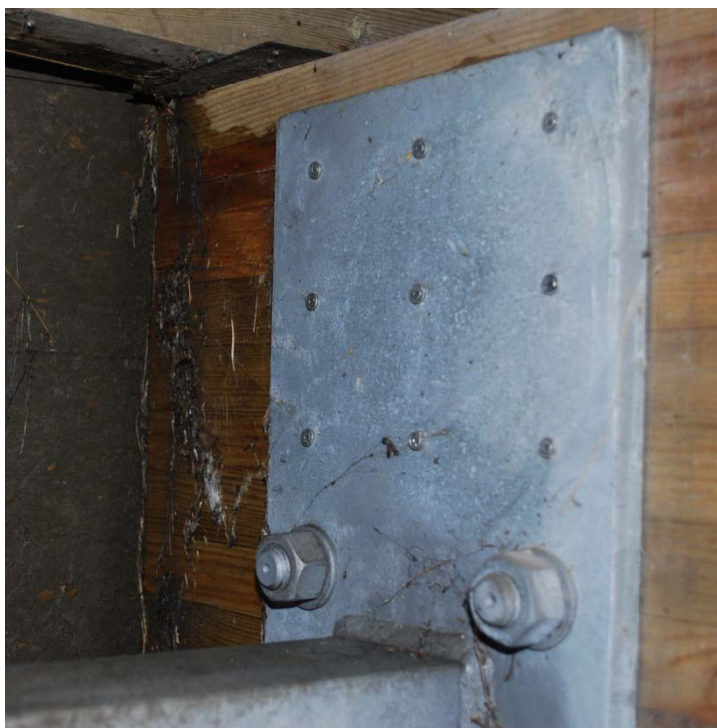
1-899 Moumbekken

Konsekvens av at overgangen ikke holder tett; svært fuktige hovedbjelker.

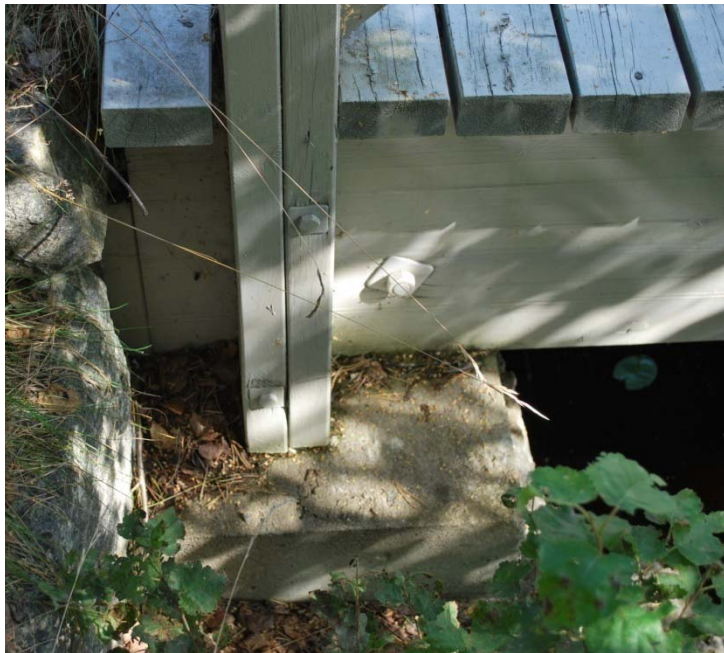
2-1458 Hallangen

Lageravsats samler smuss som hovedbjelke står i direkte kontakt med. Hovedbjelken ligger på asfaltpapp, men denne har delvis gått i oppløsning.

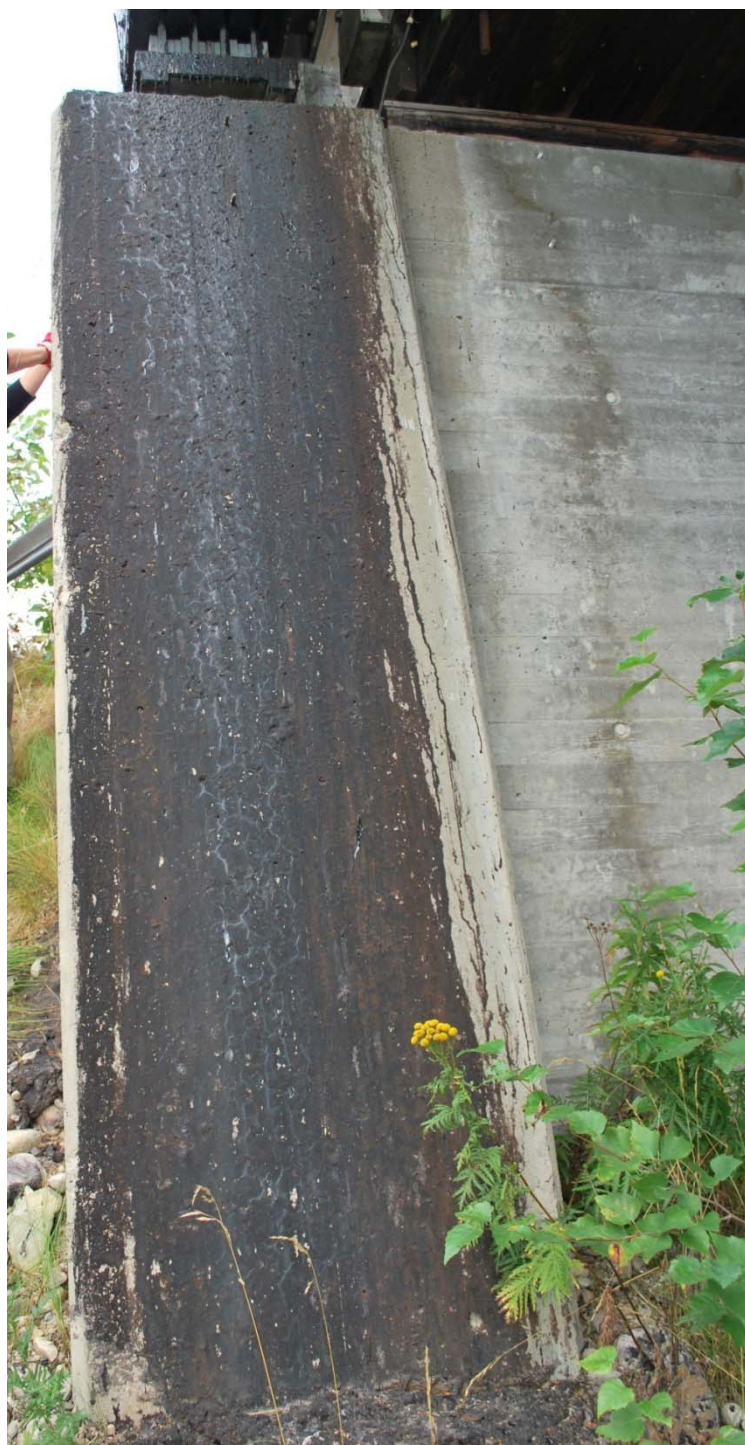
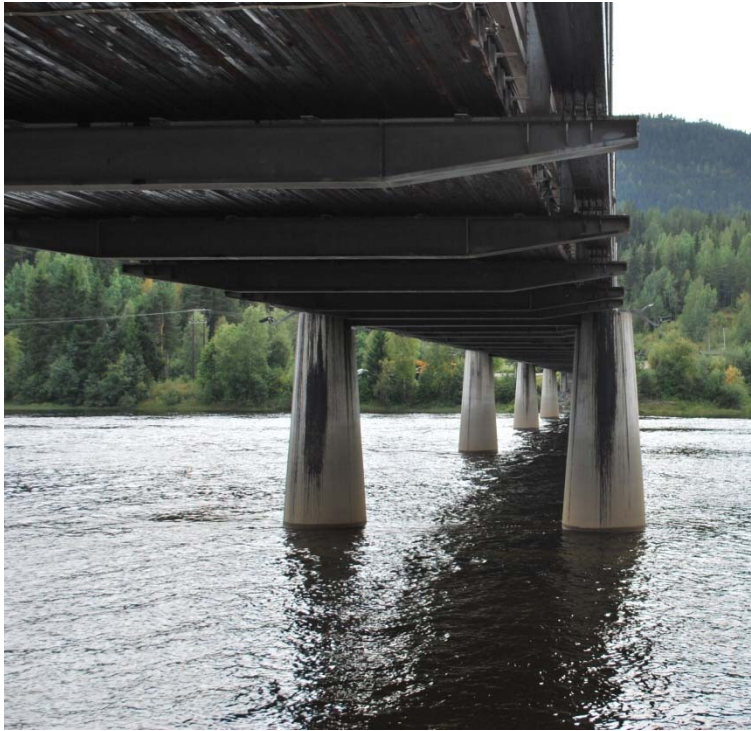
Tilsøling av landkar og pilarer:

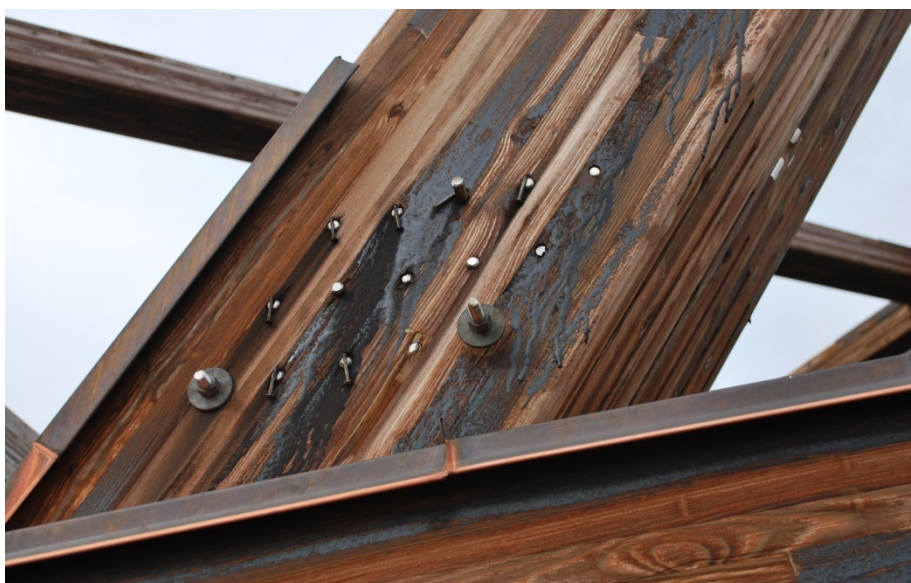
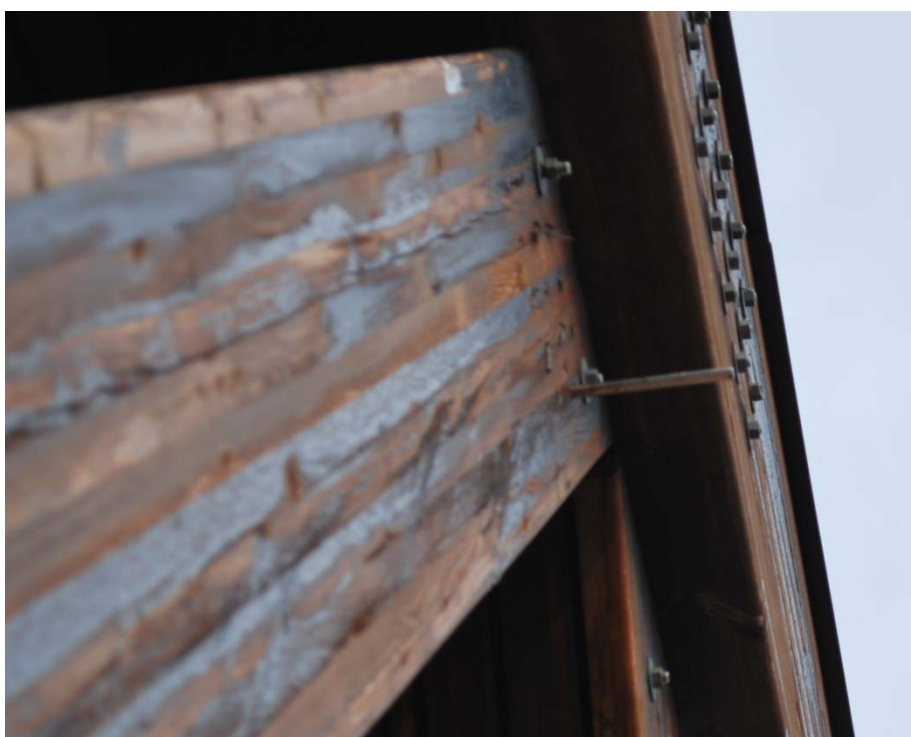
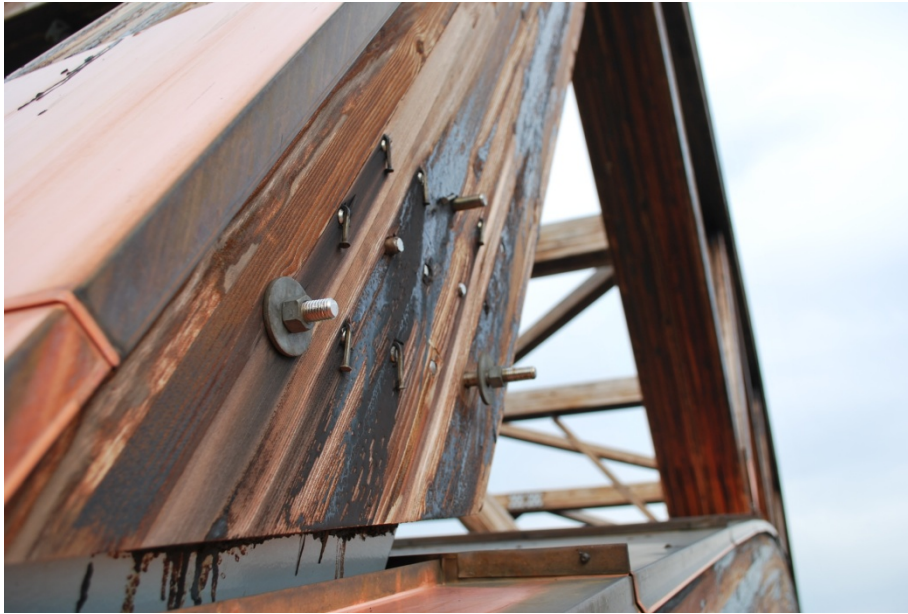
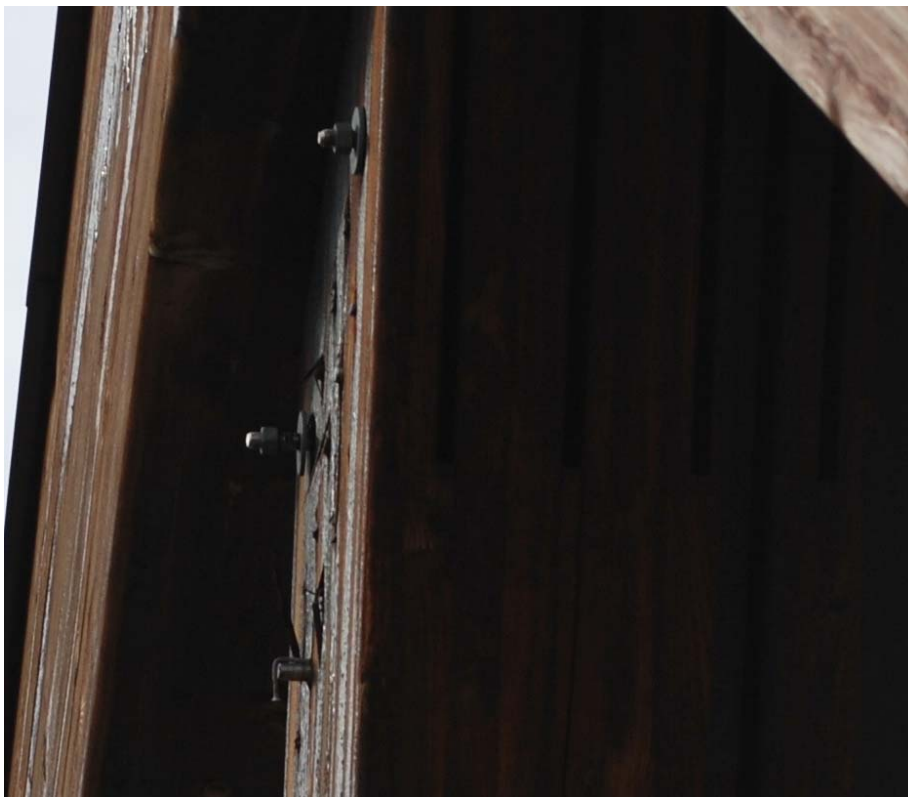
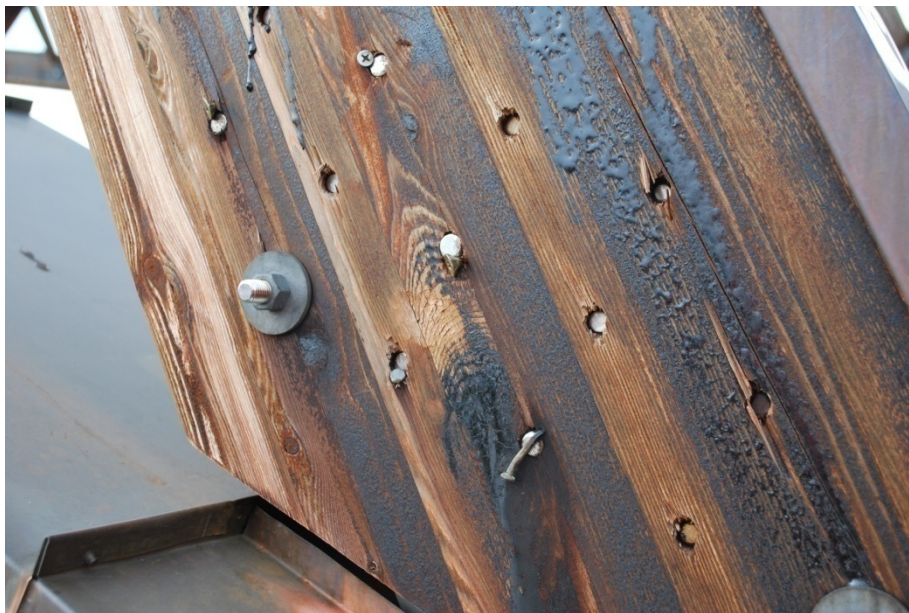
Noen dybler har vandret svært langt på kort tid. Tynset bro ble inspisert i juni 2009, da ble dybler som hadde vandret slått på plass, bildene under er tatt 25.8.2009.

Problemet har vært forsøkt løst ved å slå spiker inn og bøye dem over dybelen. Dette er en svært lite pen løsning, og noen dybler har vandret selv etter at de har blitt forsøkt fastholdt på denne måten. En løsning som ser ut til å være noe bedre og noe penere er skruer som er skrudd skrått i slik at hodet hviler mot dybelen.

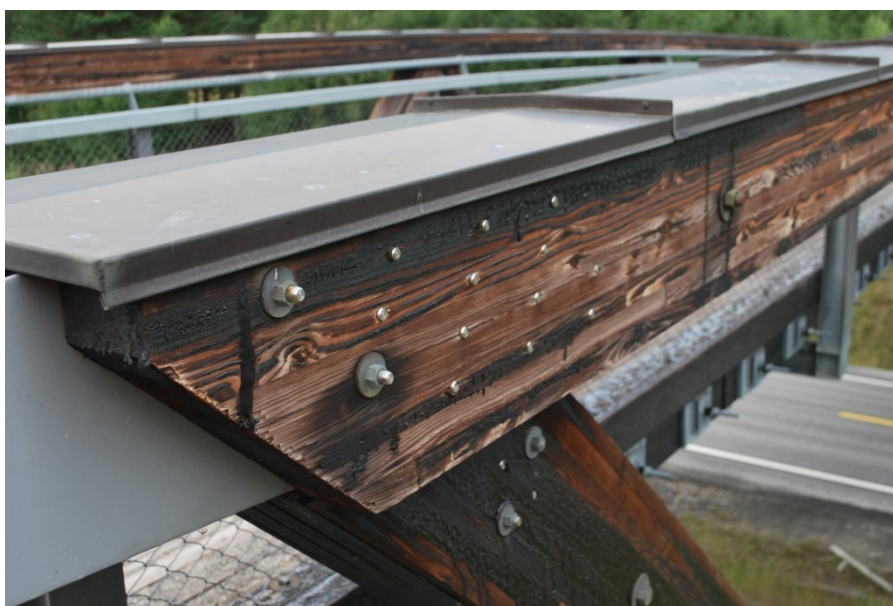
4-1567 Skubbersenga

Noen dybler har vandret i sin lengderetning, men i mye mindre grad enn på Tynset.

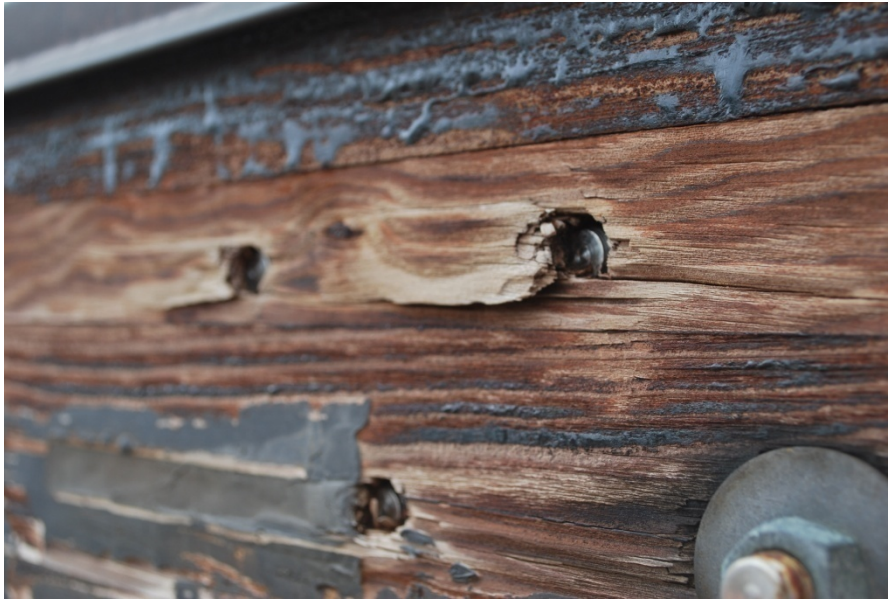
4-1567 Skubbersenga

Noen dybler har også vandret i sin tverretning
