Inspeksjon av trebroer 2009

TEKNOLOGIRAPPORT nr. 2567

UMB-studentene Hallvard Aase og Hedda Ivarrud Brisendal på oppdrag fra
Bruseksjonen i Vegdirektoratet.

**Rapport fra inspeksjoner av trebroer i
østlandsområdet, bygd før 2005.**

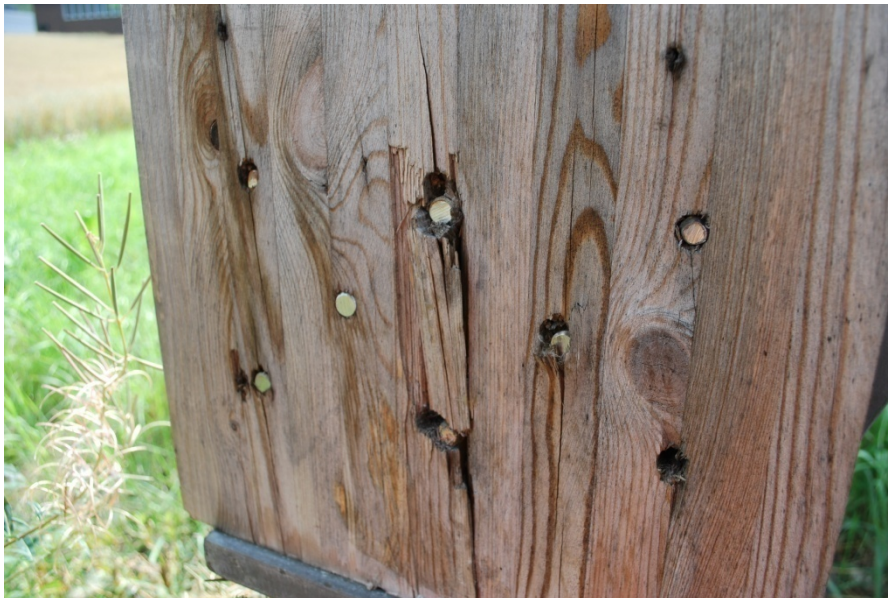
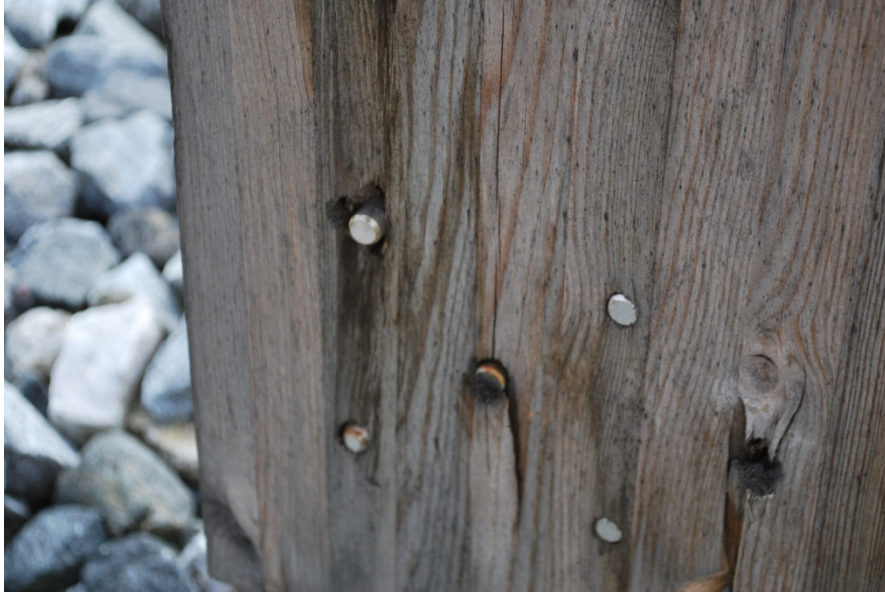
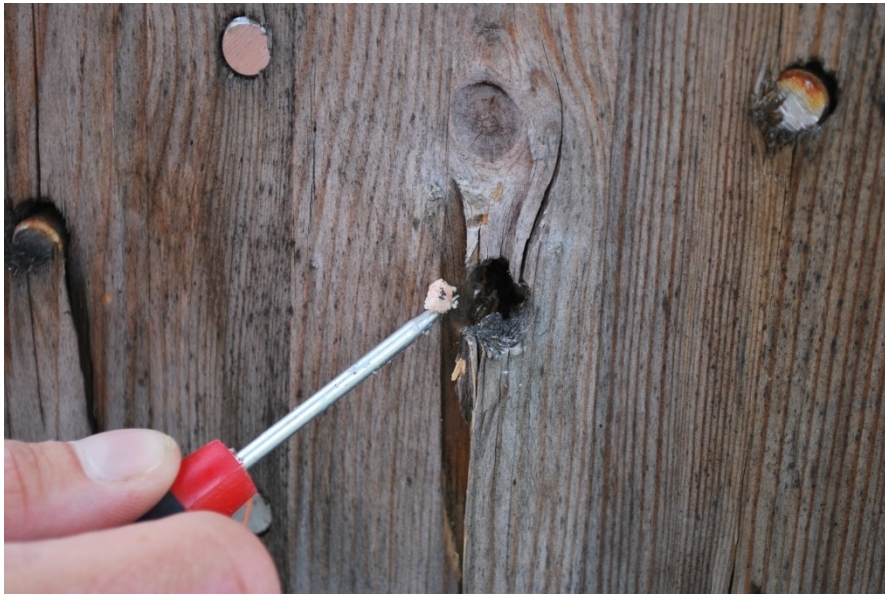
Noen dybler står litt ute av posisjon, noe skader i trevirket rundt dyblene, begynnende rust i enkelte dybler og en dybel mangler.

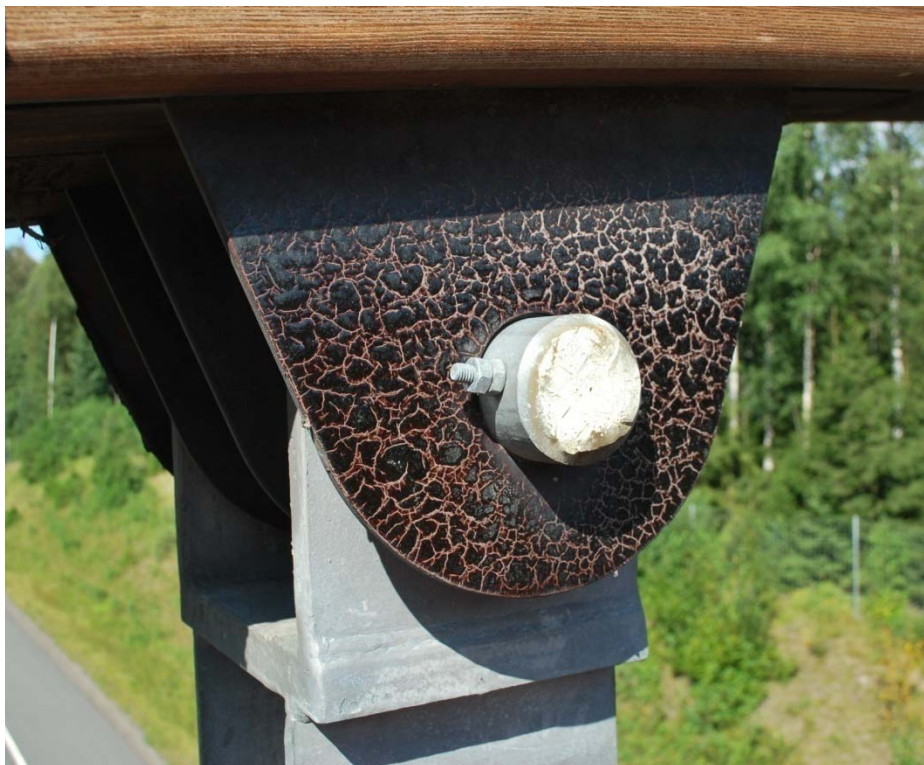
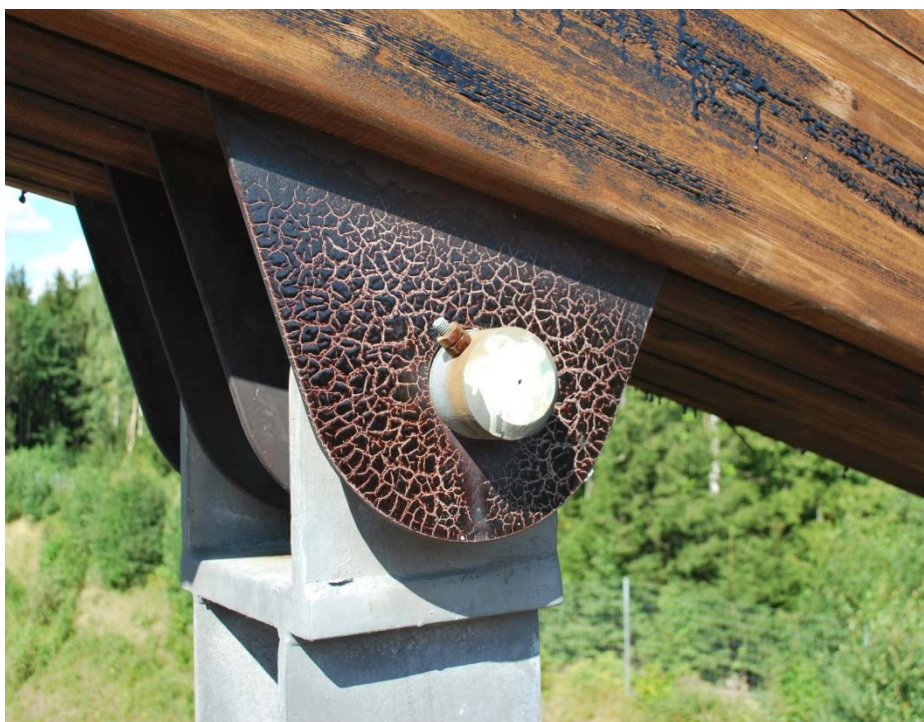
En del av broene har enkelte eller flere bolter og muttere som ruster mye tidligere enn de andre. Dette skyldes sannsynligvis at det skal vært syrefast eller rustfritt stål, men at det har blitt levert noen elektroforsinkede bolter og muttere.

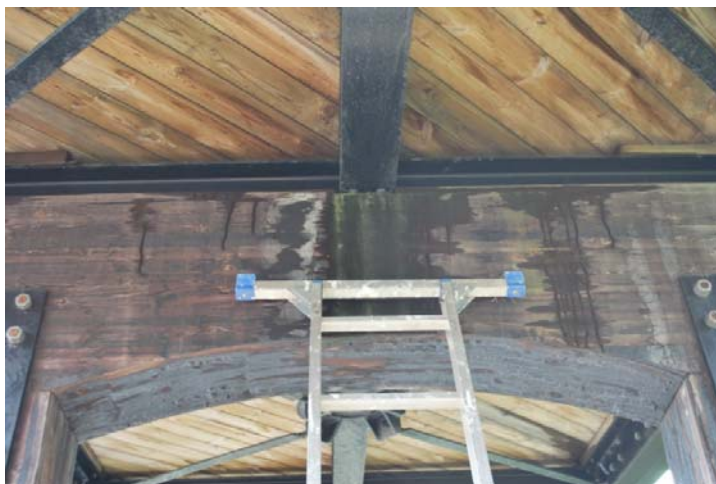
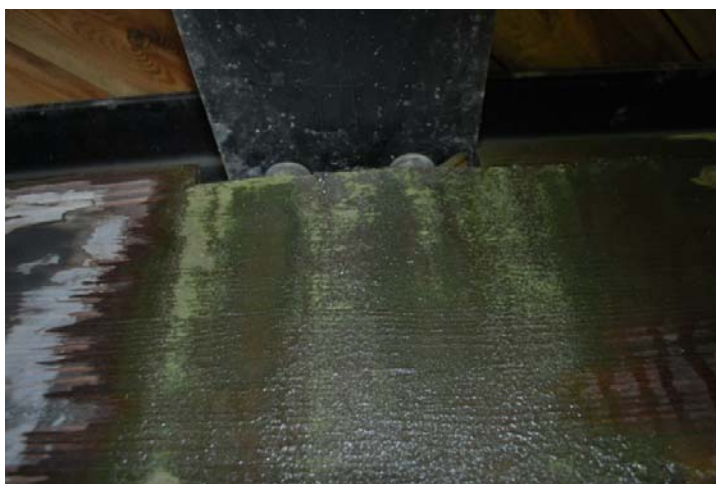
Algevekst og høy fuktighet (man trenger ikke fuktighetsmåler for å fastslå at dette er fuktig)

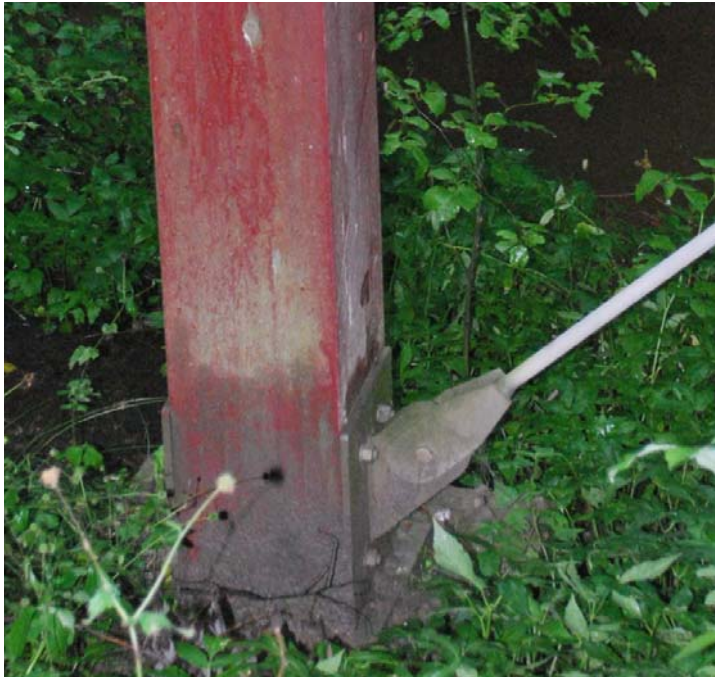
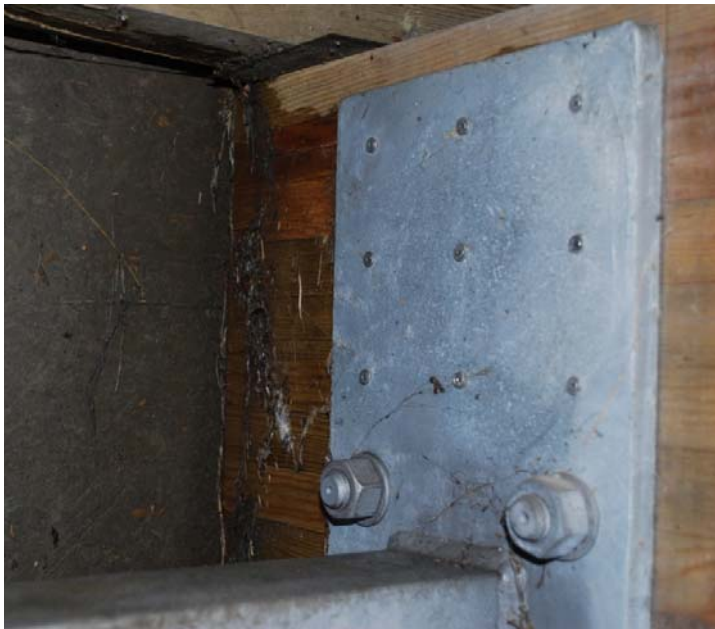
Pilarer i direkte jordkontakt, algevekst og svertesopp i bærende konstruksjon og åpenbart fuktige hovedbjelker og pilarer.

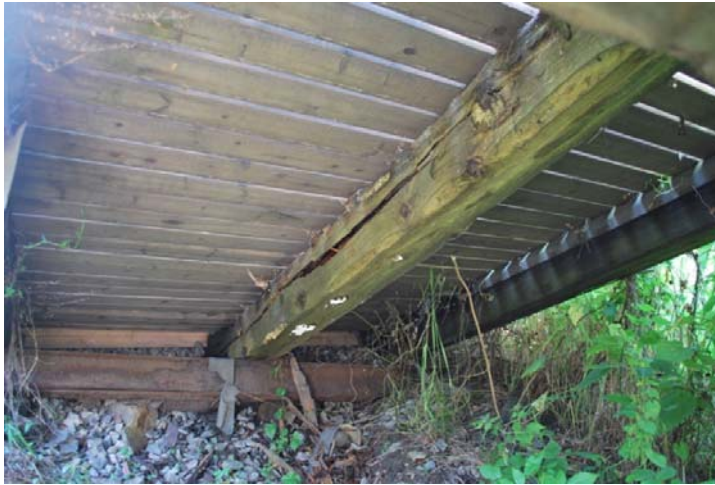
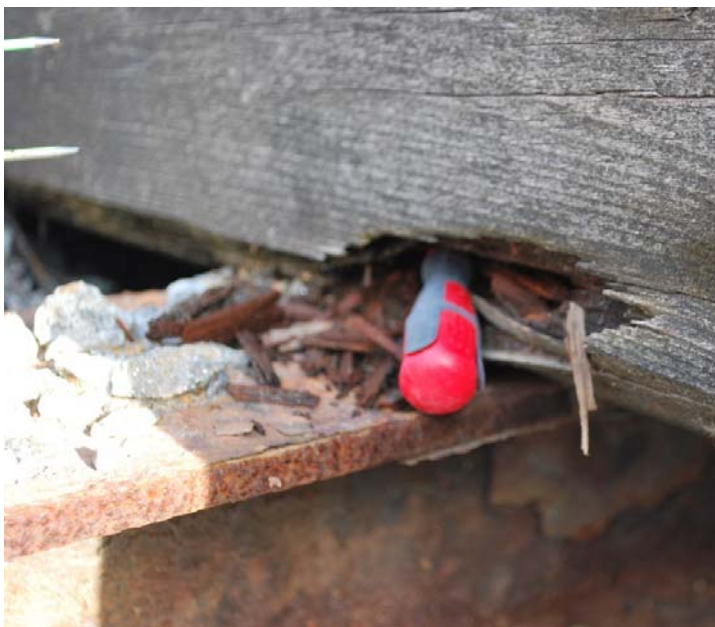
Bærebjolkene for ramper opp til bro en åpenbart råtne, forrige inspeksjon bemerket at plankene må festes.

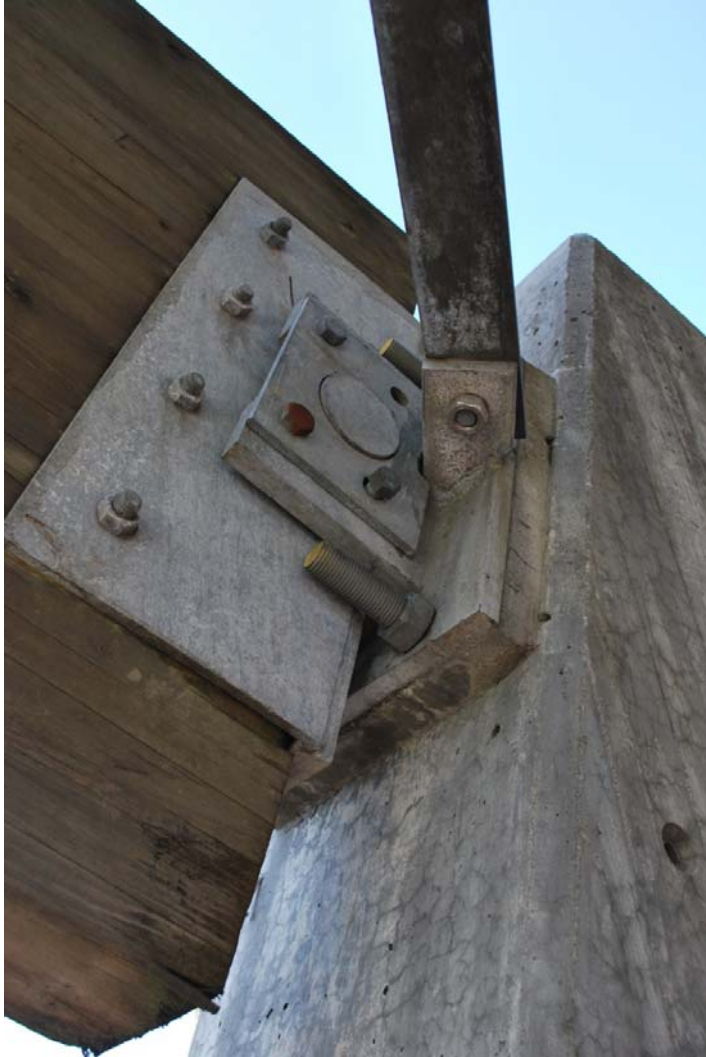
6-1703 Sollihøgda

Opplegg for bue; en bolt mangler, den andre er bare delvis skrudd inn, den tredje er rusten og dermed er kun en av boltene på denne siden av opplegget som den skal være.

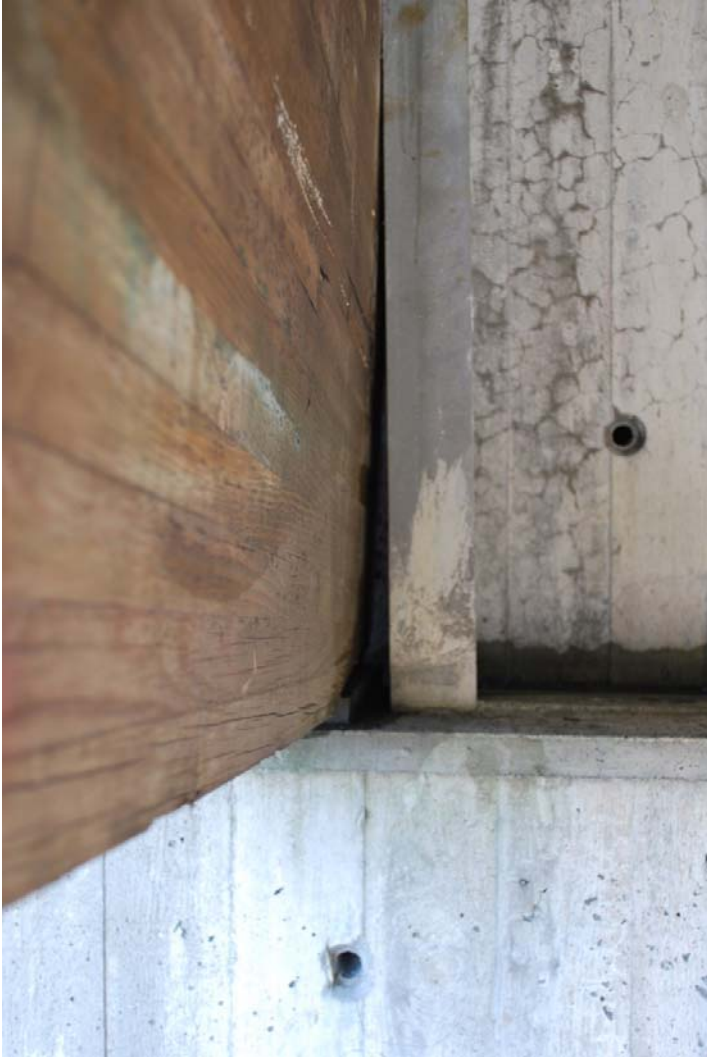
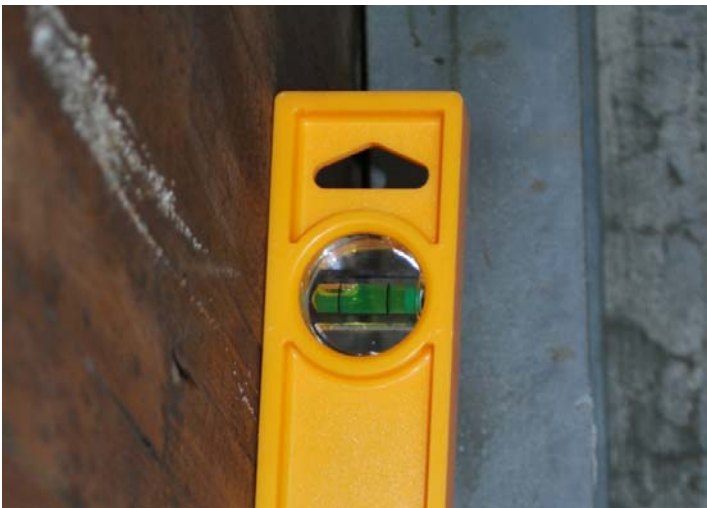
Bjelke ute av lodd

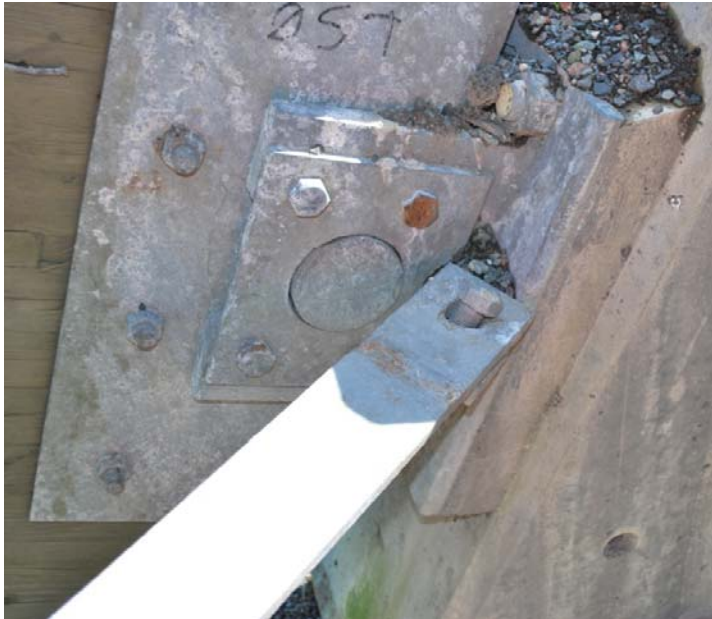
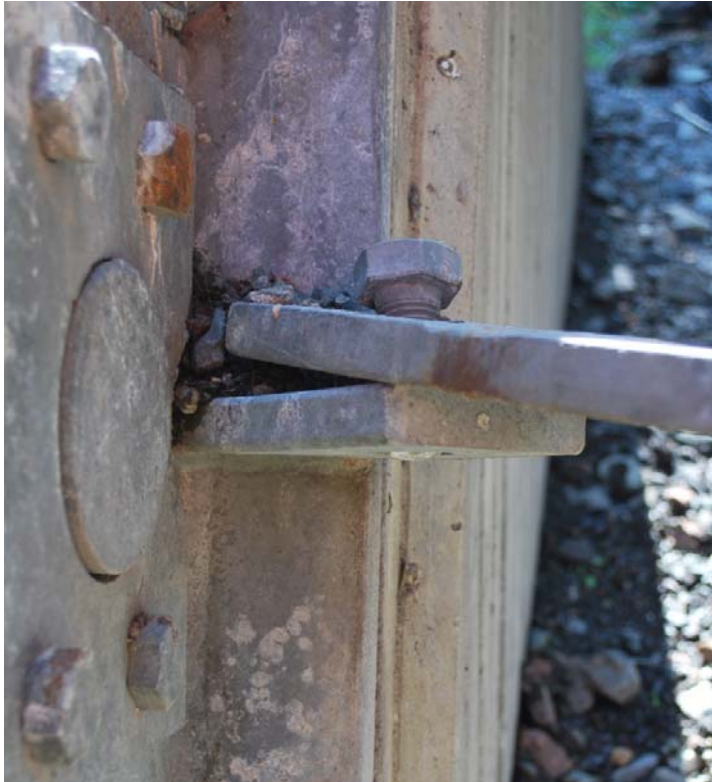
Kort bolt og manglende mutter i vindfagverk.
