# MEDDELELSE FRA VEIDIREKTØREN

NR. 11

Novbr. 1938

## ET LÆRERIKT TILFELLE

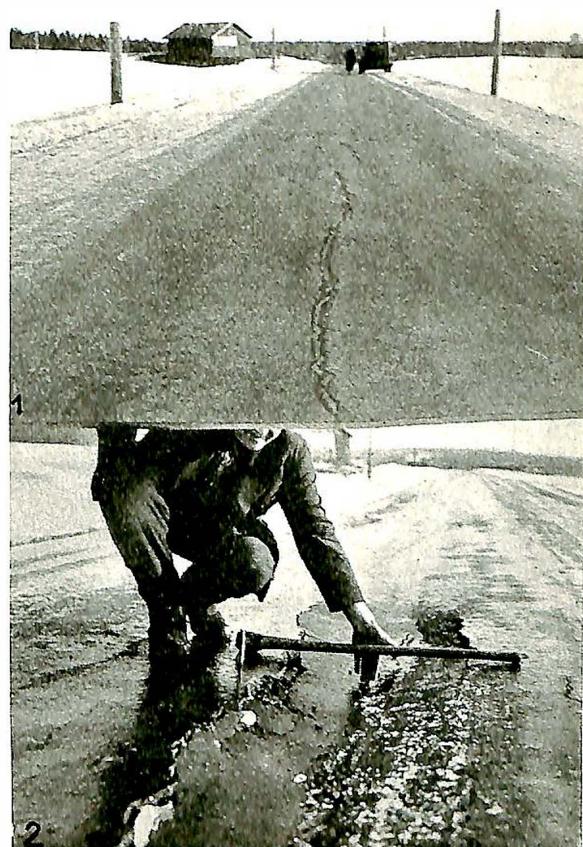
Fotografiet i fig. 1 blev tatt den 27. januar 1938 og viser den begynnende revnedannelsen. Enkelte steder opstod revnen omtrent midt etter veibanan, andre steder på begge sider av drensgrøften og etter andre steder fant man en kombinasjon av begge disse tilfelle.

Da undertegnede passerte nevnte veibane den 10. februar nestefter, var veibanan begynt å falle ned enkelte steder over midtgrøften. Fotografiet i fig. 2 blev da tatt.

Den opståtte grøft hadde da en dybde på ca. 13 cm og man måtte straks fylle den med grus.

Fig. 1. Begynnende revnedannelse. Fotografert 27. jan. 1938.  
Fig. 2. Midtgropens første stadium. Fotografert 10. febr. 1938.

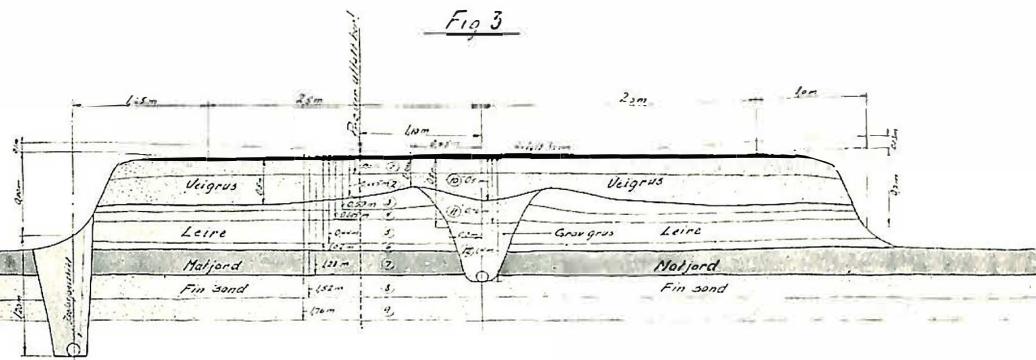
I fig. 3 sees den 140 cm dype drensgrøft som går midt etter veien og som er fylt med ikke tele-

skyttende materialer, nemlig forholdsvis grov grus. Andre steder var der også delvis fylt sten i grøften, således som vist i den ovenfor nevnte fig. 8 i «Meddeleser fra Veidirektøren» side 180 — 1937. Denne drensgrøft opplyses å være gravd den gang veien ble bygget, nemlig omkring 1892. Det skulle tyde på at man mente at de planeringsmasser man hadde å gjøre med var vanskelige.

For eftertiden har det imidlertid vist sig meget uheldig at man forsøkte seg med nevnte fremgangsmåte for å råde bot på vanskelighetene. Av fig. 3 fremgår envidere, at fyllingen ble lagt direkte på matjorden uten å fjerne denne, i hvert fall i tilstrekkelig grad. Ovenpå matjordlaget, som på

Fig. 3 viser tverrprofil uten isrenner. Man ser den brøn dype grøft mot øst ved siden. Endvidere sees de forskjellige lag hvor jordprøver er tatt. Nummer 1-9 tilsvarer nr i tabellen.

det sted hvor tverrprofil i fig. 3 blev tatt, hadde en tykkelse av ca. 26 cm, blev der fylt ca. 40 cm sandleire og ovenpå der grusdekket hvis tykkelse i tids løp etter hvert er blitt øket til 35—50 cm.

Der blev tatt prøver av så vel selve veidekket som undergrunnen i flere forskjellige dybder og analyseresultatene er gjengitt i nedenstående tabell. Jordlagenes nummer og deres dybde under veibanan er også angitt i fig. 3. I tabellen er dessuten oppført analyser av 2 forskjellige prøver av den grus som den midtre drensgroft ble fylt med, samt av grusdekket rett over groften. Grunnen til at jeg har tatt så mange analyser vedrørende dette spørsmål er den at jeg vet at den ovenfor beskrevne løftning like inne mot drensgroften er blitt ansett som nesten utrolig. I tillegg hertil kommer at der ved foten av fyllingen er en drensgroft hvis bunn ligger ca. 2,0 m under veibanan.

tydelighet pointere nødvendigheten av å være på vakt mot de 2 gamle synder: nemlig å anbringe ikke teleskytende materialer i grøftene inne i veibanan, samt forsommelsen av å fjerne matjorden tilstrekkelig.

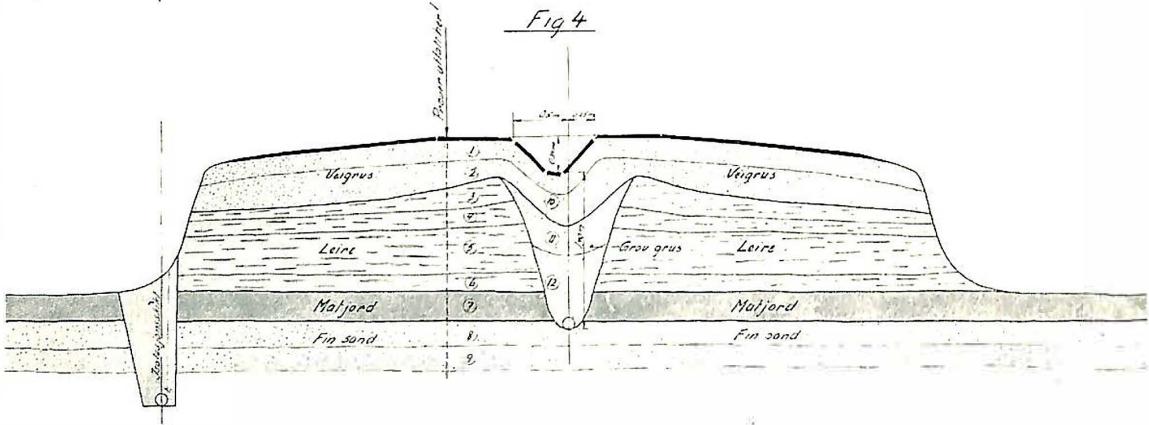
Ved månedskiftet februar—mars øket midtgrøftens dybde vesentlig samtidig som stadig nye grøfter og groper opstod, særlig i første uke av mars. Man målte da en maksimal dybde av grøften på ca. 34 cm, sier og skriver fire og tredve cm.

Fig. 4 angir hvorledes somme profil sô ut under matjordmal teleskytning

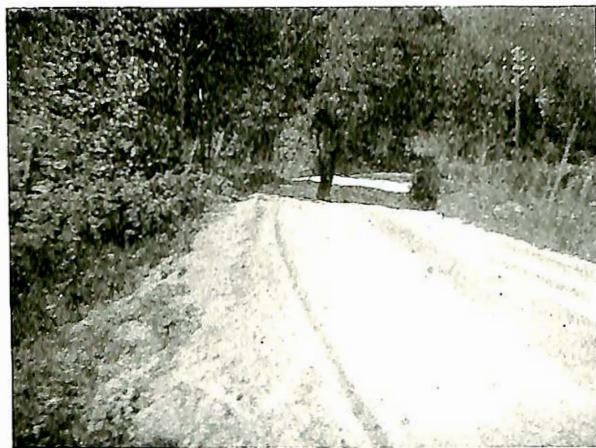
Vedst  ende fotografi, som er tatt i sommer, viser et parti av en av v  re mest beferdede riksveier hvor forholdene er f  lgende: Smal vei (bredde under 4,0 m), skarp kurve, innegrodde stabbe-stener.

Hvor er rekkverket?

Resultatet av m  ting med en uv  ren kj  rer p   dette sted kan lettere tenkes enn beskrives. Kommentar overfl  dig.
