Statens vegvesen

Fra riksveg til gate

- erfaringer fra 16 miljøgater

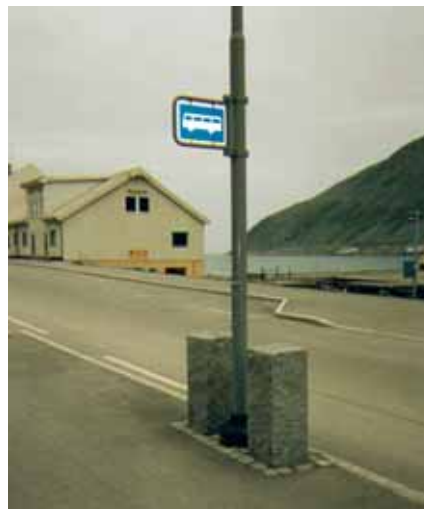
Lysstolper med kraftig beskyttelse mot brøyteskader

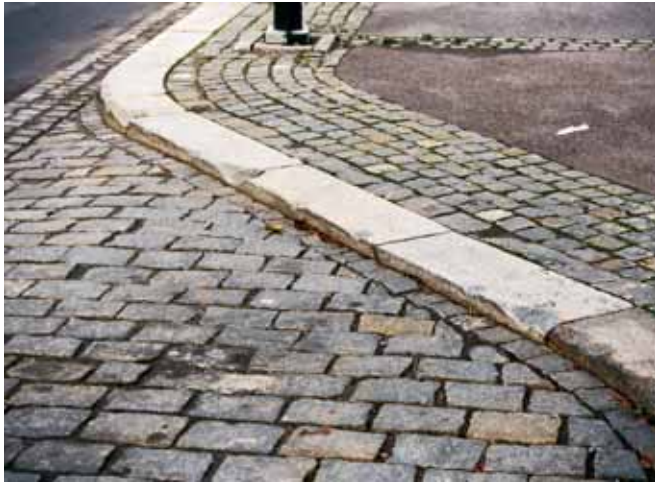
Brøyteskader på kantstein. Foto: Amund Vik

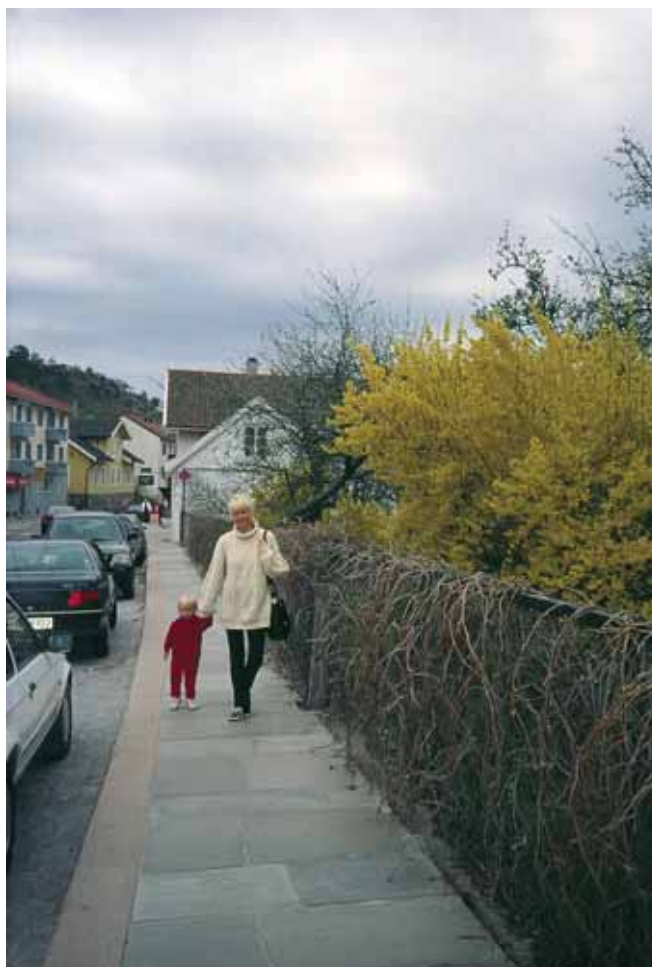
Smalt fortau i Drøbak. Foto: Rainer Stange

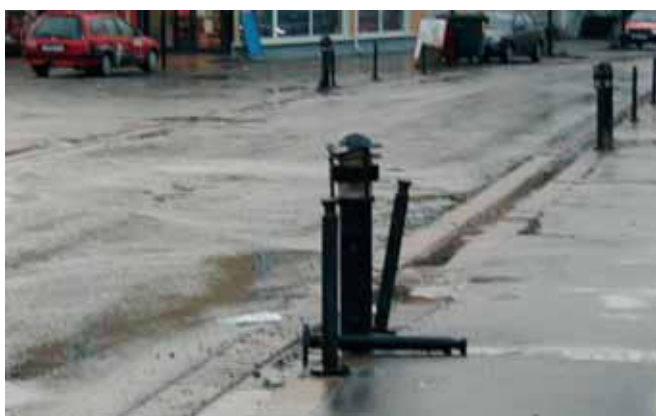
Skadede pullerter

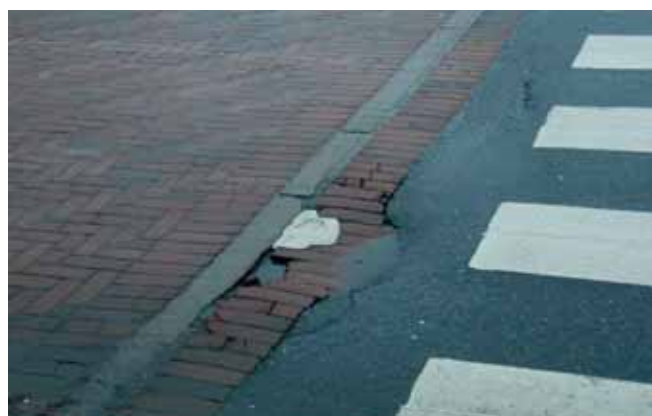
Ødelagt marktegl

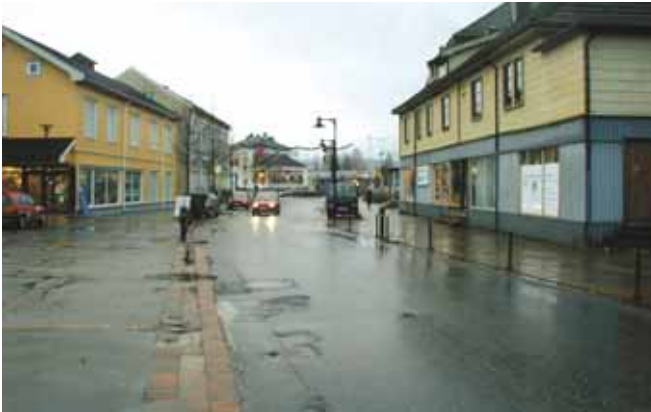
Materialslitasje og vannansamlinger

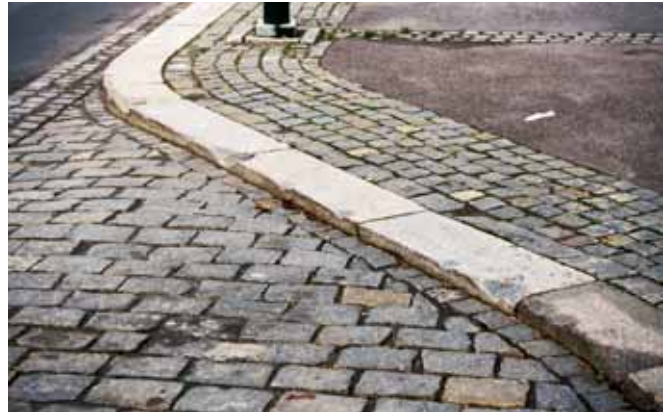
Brøyteskader på kantstein

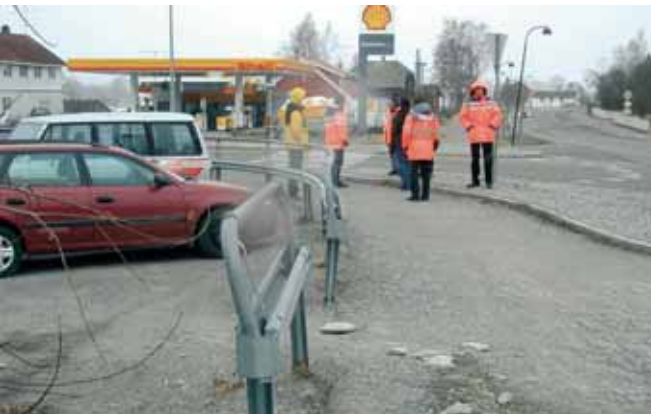
Skjeve lysmaster - og skader på gjerdene

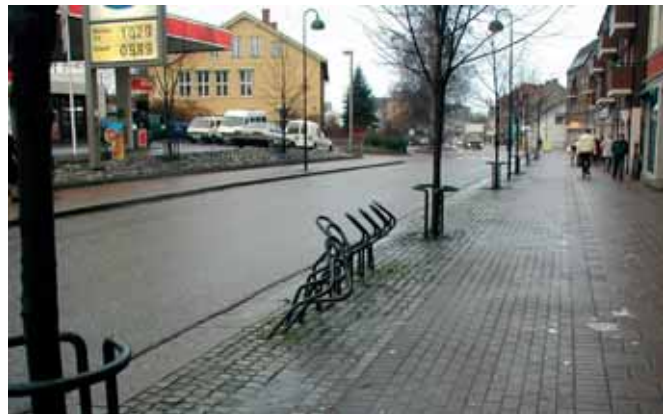
Påkjørt sykkelstativ
