# Erfaringer med høysink primer på bruer i Finnmark

Etatsprogrammet Varige konstruksjoner 2012-2015

Nr. 513

SINTEF A27367

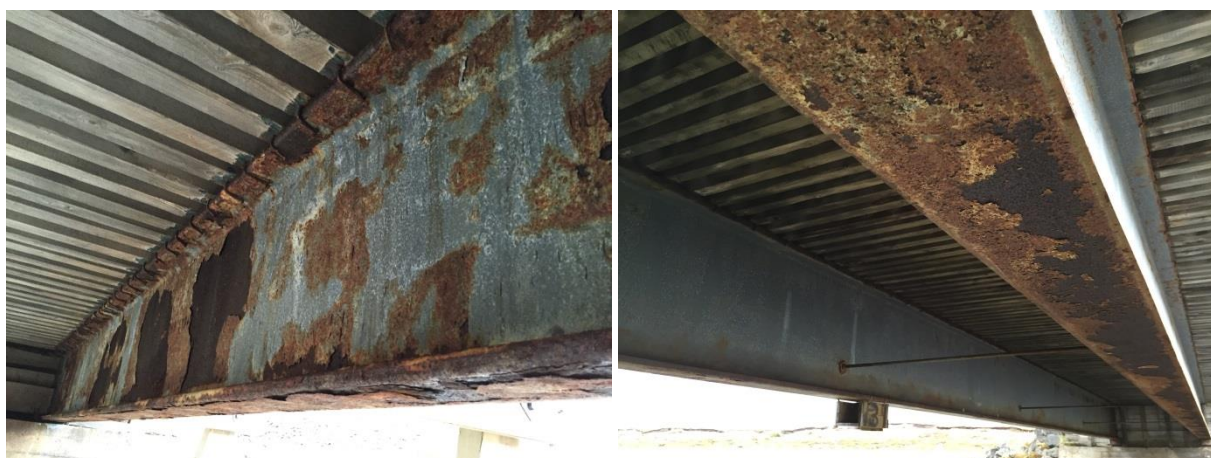
**Figur 2. Korrosjon på bærebjelkene. Bildet til venstre viser siden som er vendt mot sjøen, mens bildet til høyre viser siden som er vendt bort fra sjøen.**

Belegget er fullstendig nedbrutt på undersiden av bærebjolkene, som Figur 2 viser. På den siden av bjelkene som vender mot sjøen er mer enn 50% av belegget nedbrutt. Den siden av bjelkene som vender bort fra sjøen har mindre nedbrytning. Også her er det korrosjonsangrep, men langt mindre omfang. Sinkoksid som følge av korrosjon av sinken i belegget dekker det meste av overflata, men brunrust finnes bare i små flekker. Et unntak er to områder der belegget er fullstendig dekket av brunrust, som vist i Figur 3. I området med brunrust er belegget omkring 90  $\mu\text{m}$  tykt, mens ved siden av er det omkring 140  $\mu\text{m}$ . Den tydelige overgangen tyder på at det kun ble påført ett strøk her. Langs alle kanter som peker mot sjøen er belegget også hovedsakelig nedbrutt, og enten falt av eller gjennomtrukket av rust.

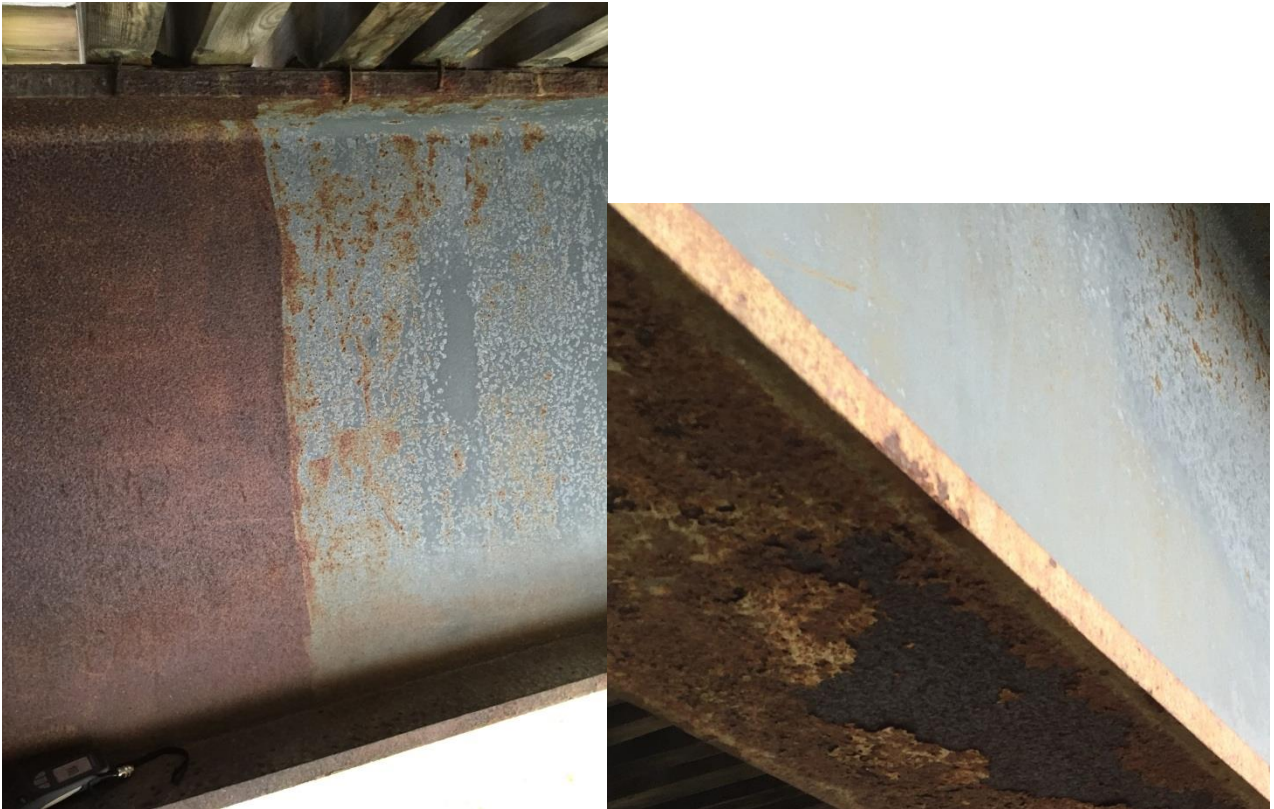
**Figur 3. Effekt av filmtykkelse og kant. I det korroderte området i bildet til venstre var filmtykkelsen ca. 90  $\mu\text{m}$ , mens i område uten korrosjon var filmtykkelsen 140  $\mu\text{m}$  (kalibrert på glatt stål). Bildet til høyre viser mindre nedbrytning langs en kant, som indikerer at stripecoating har blitt utført.**

Ulik opptørking på grunn av ulik eksponering for sollys kan påvirke korrosiviteten på ulike sider av en konstruksjon. Det var imidlertid ingen sammenheng mellom eksponering for sol og korrosjon på sidene av bjelkene (eller noen av de andre bruene som ble inspisert). Dette kan imidlertid spille en rolle på undersiden av bjelkene. Belegget er mest nedbrutt på undersiden av bjelkene og dette kan skyldes at fuktighet tørker langsommere her, og at regnvann sjelden/aldri kommer til og vasker bort sjøsalt. Det er også som forventet at belegget er mest nedbrutt på den siden som vender mot sjøen, siden vær og vind vil deponere mer salt på denne siden. At belegget er nedbrutt langs kantene er heller ikke overraskende. Alle belegg som påføres som en våt film vil trekke seg tilbake over kanter på grunn av væskens overflatespenning, hvilket medfører lav filmtykkelse og tidlig nedbrytning her. Bildet til høyre i Figur 3 viser at belegget faktisk er noe mindre nedbrutt langs kanten enn midt under bjelken. Dette tyder på at stripecoating er utført. Kantene ser imidlertid ut til å være relativt skarpe, det vil si ikke avrundet. Kontrakten mellom Statens Vegvesen og utfører sa ikke noe om at sliping av kanter skulle utføres.

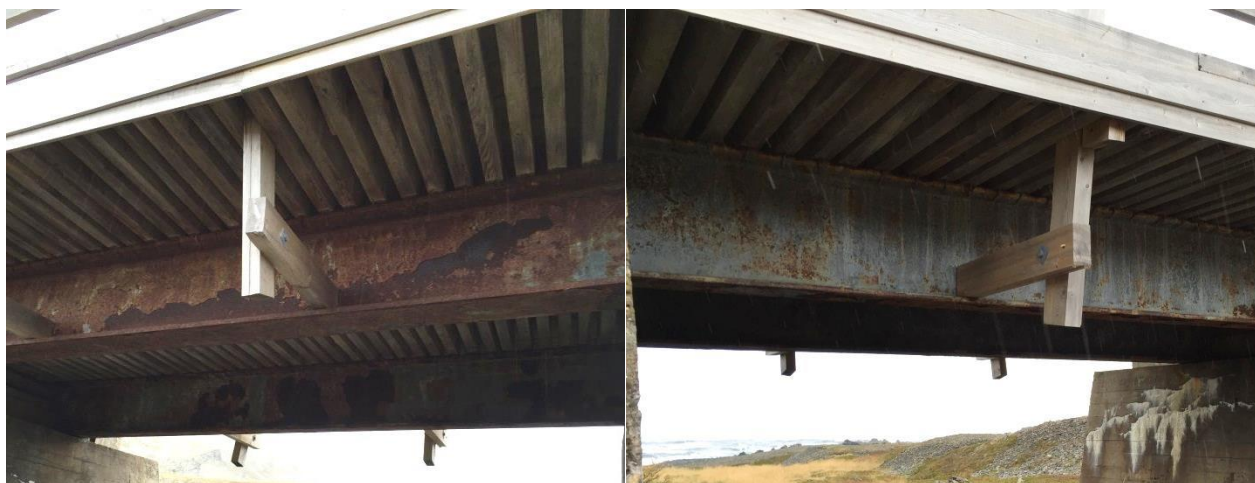
Figur 5. Nedbrytning av belegg på bærebjolkene på siden som vender mot havet (venstre) og siden som vender fra havet (høyre).

Beleggets tilstand på denne brua er omtrent identisk med tilstanden på Vesterelv 1, se Figur 5. Dette er som forventet siden begge ble malt i 1992 og har omtrent samme eksponeringsmiljø.

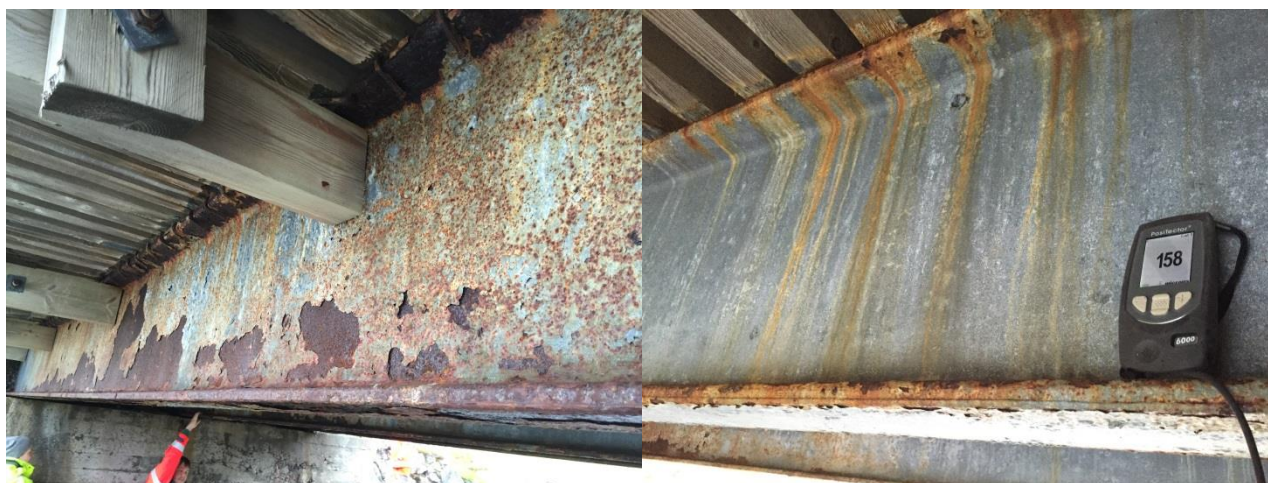
Figur 7. Nedbrytning av belegget på bjelkene. Til venstre vises den bjelken som står nærmest sjøen, den siden som er vendt mot sjøen. Til høyre vises midterste bjelke vendt fra sjøen.

Tilstanden til belegget på Finnevik bru er identisk med tilstanden på Flauan og Vestereelv 1. Nedbrytningen som er vist i Figur 7 er svært lik det som vises i Figur 2 og Figur 5. Tykkelsen på belegget var over 150  $\mu\text{m}$  i de punktene som ble målt.

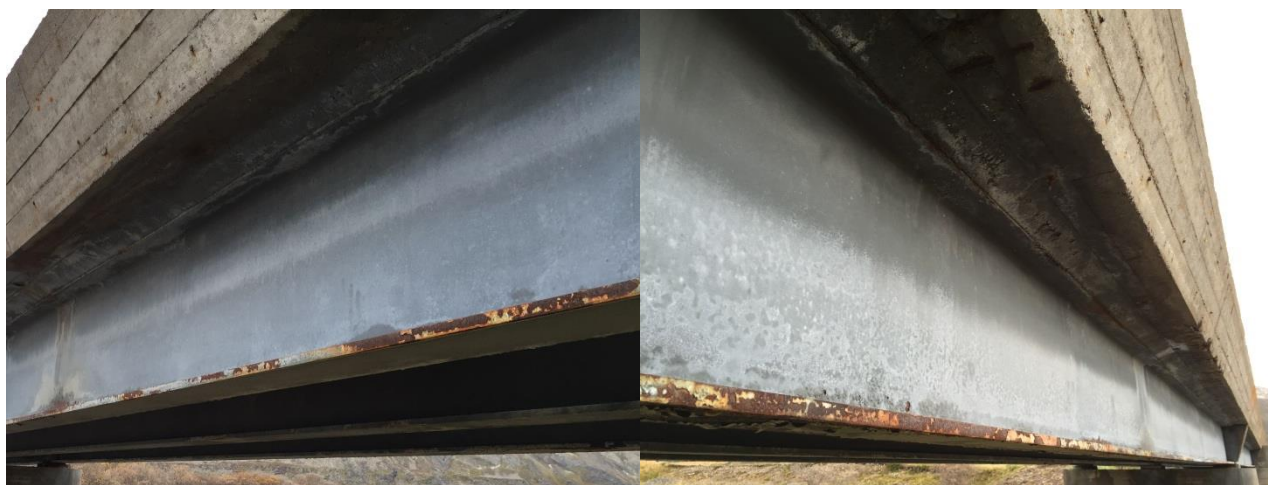
**Figur 9. Nedbrytning av belegget på bjelkene. Til venstre vises den bjelken som står nærmest sjøen, den siden som vender mot sjøen. Til høyre vises den andre siden av brua, med bjelke som vender bort fra sjøen.**

Av de fire bruene med høysink primer som ligger langs Fylkesvei 341 er dette den brua der belegget er i best tilstand. Det er rimelig å anta at dette skyldes at brua ligger mer enn 1 km fra havet og følgelig er noe mindre eksponert for sjøsalt. I motsetning til de andre bruene var det liten forskjell mellom de to sidene på bjelkene. Undersiden og kantene på bjelkene var imidlertid en god del angrepet. Beleggtykkelsen ble målt til over 150 µm. Som på Vesterelv 1 var det et område med tykkelse på omkring 90 µm der belegget var fullstendig gjennomtrukket av brunrust. Denne brua hadde brubane av betong, og opp mot betongen var belegget mer nedbrutt, hvilket kan skyldes korrosjon på sinken eller nedbrytning av bindemidler som følge av alkaliske betingelser grunnet avrenning fra betongen.

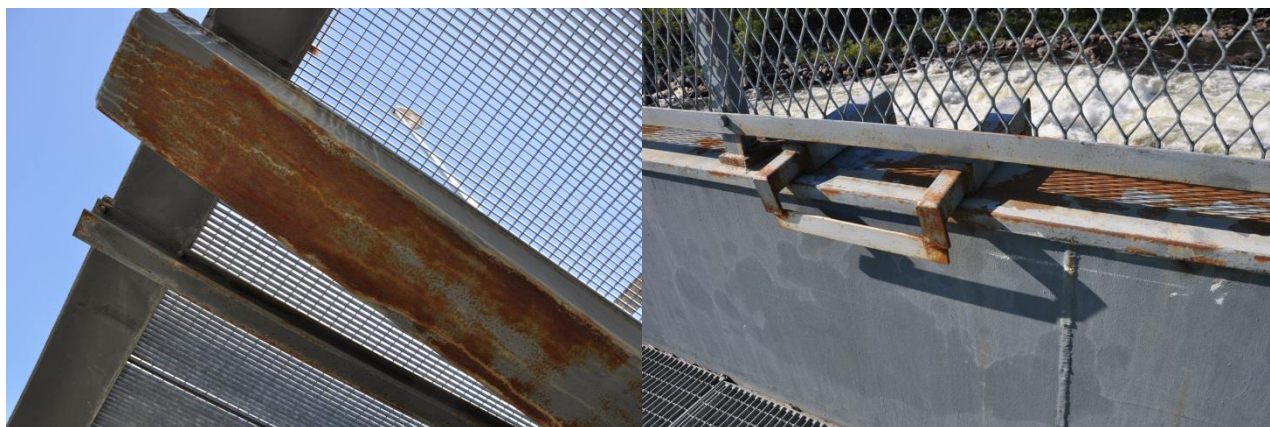
**Figur 11. Nedbrytning av belegget på gang og sykkelbane på Neiden bru.**

På store deler av brua er belegget i god tilstand. I noen områder er det imidlertid gjennomslag av rust. Det er den eneste brua som er eksponert i innlandsmiljø, hvilket forklarer at belegget står bedre. Trolig ble belegget påført i verksted før montering på stedet, hvilket trolig også bidrar til å øke kvaliteten på belegget. Ingen tykkelsesmålinger er tilgjengelige.

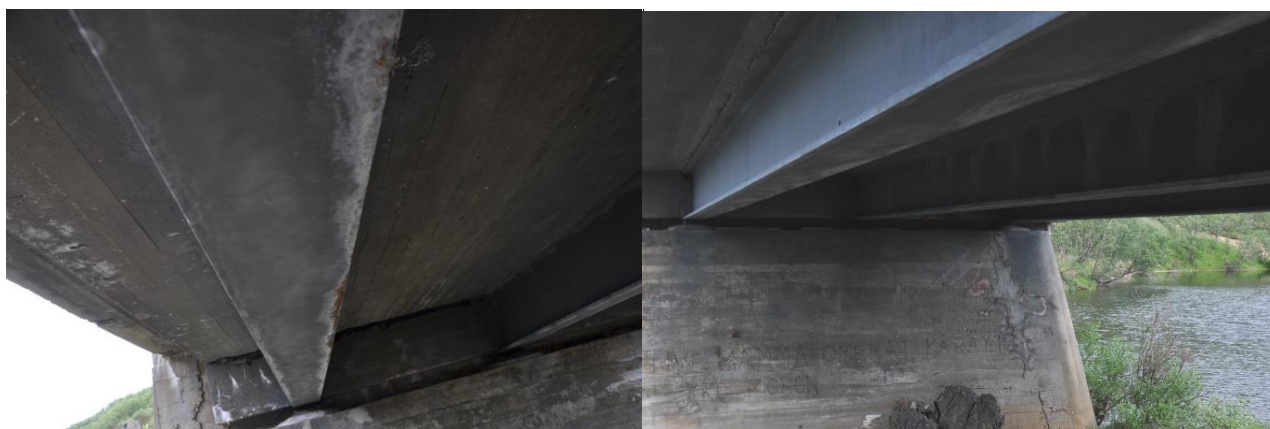
**Figur 13. Beleggtilstand på Adamsfossen bru i 2013**

Figur 13 viser at belegget hovedsakelig er i god tilstand på denne brua. En del nedbrytning finnes på undersiden av bjelkene, der korrosjon på sink og stål sprer seg fra kantene. Brua står i indre kyststrøk og er følgelig eksponert i mindre korrosivt miljø enn bruene langs Fylkesvei 341. Belegget er fra 1999, hvilket vil si at det var 14 år gammelt da bildene ble tatt, og 10 år yngre enn belegget på bruene langs Fylkesvei 341 som ble inspisert nå i 2015. Dette er også en vesentlig faktor.

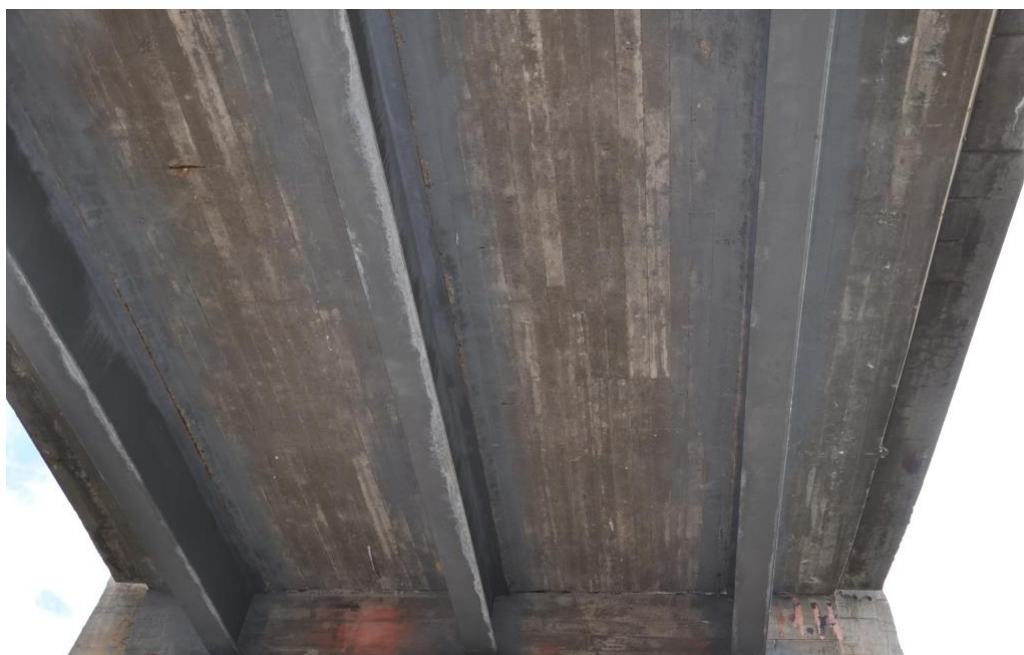
**Figur 15. Beleggtilstand på Evafoss bru i 2013**

Evafoss bru ble inspisert samtidig som Adamsfossen bru i 2013. Tilstanden til belegget på Evafoss er identisk med Adamsfoss. Dette er som forventet siden bruene ligger like ved hverandre og belegget ble påført omtrent samtidig i 1999.

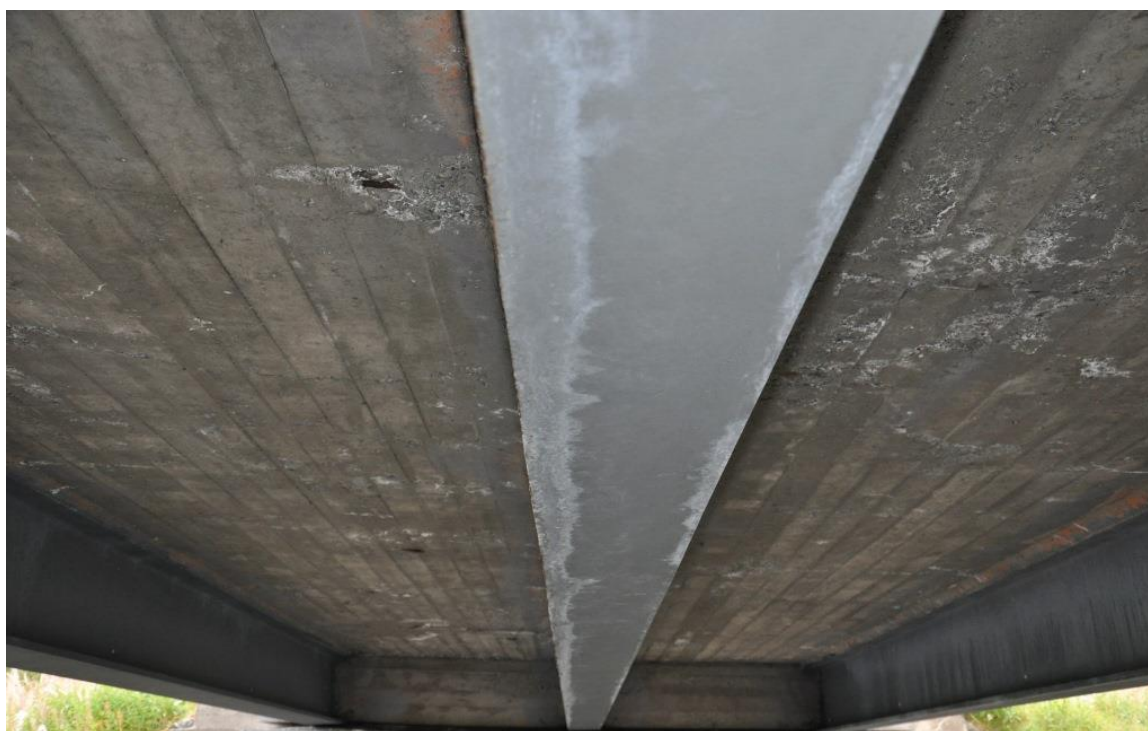
**Figur 17. Beleggtilstand på Ifjord bru i 2013**

Belegget på Ifjord bru er i samme tilstand som på Adamsfoss- og Evafoss bru. Brua har samme eksponeringsmiljø som Adamsfoss og Evafoss, og belegget ble påført omtrent samtidig med de to andre bruene i 1999.

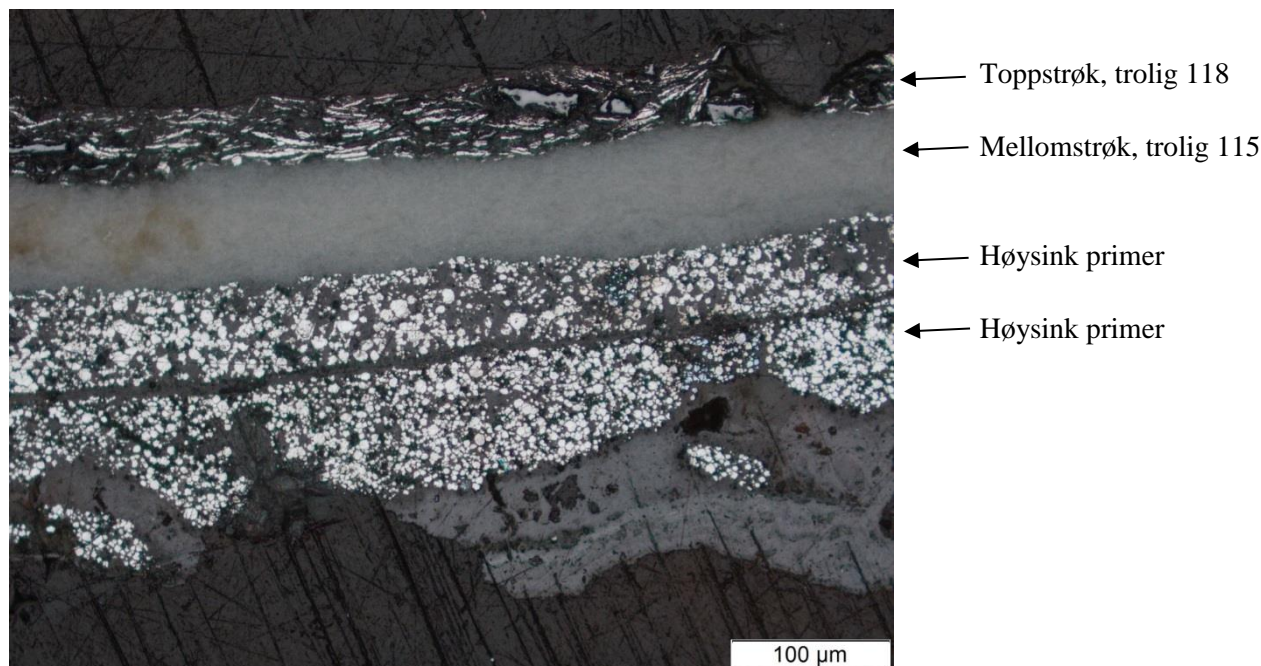
**Figur 18. Tverrsnitt av belegget på Østerelv bru.**

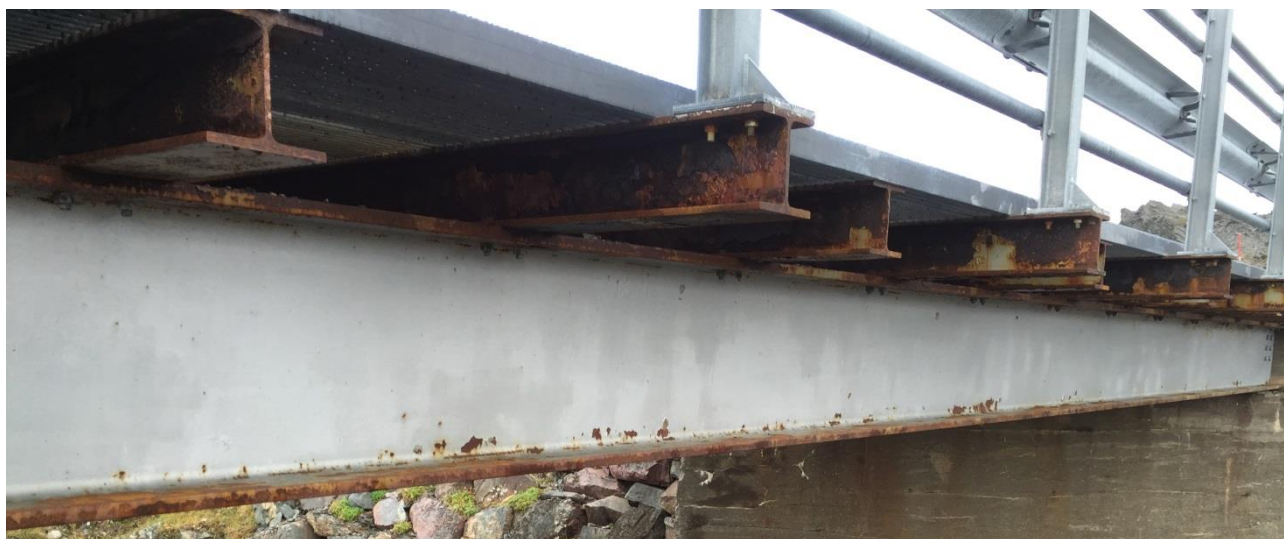
**Figur 20. Beleggtilstand på Næringselv bru i 2015**

Tykkelsesmålinger viste tykkelser på 150 - 250  $\mu\text{m}$ . Belegget på de tverrgående bjelkene er svært nedbrutt som Figur 20 viser. På de langsgående bjelkene er belegget i bedre tilstand, spesielt på de vertikale flatene. De horisontale flatene og kantene har vesentlig mer nedbrytning.

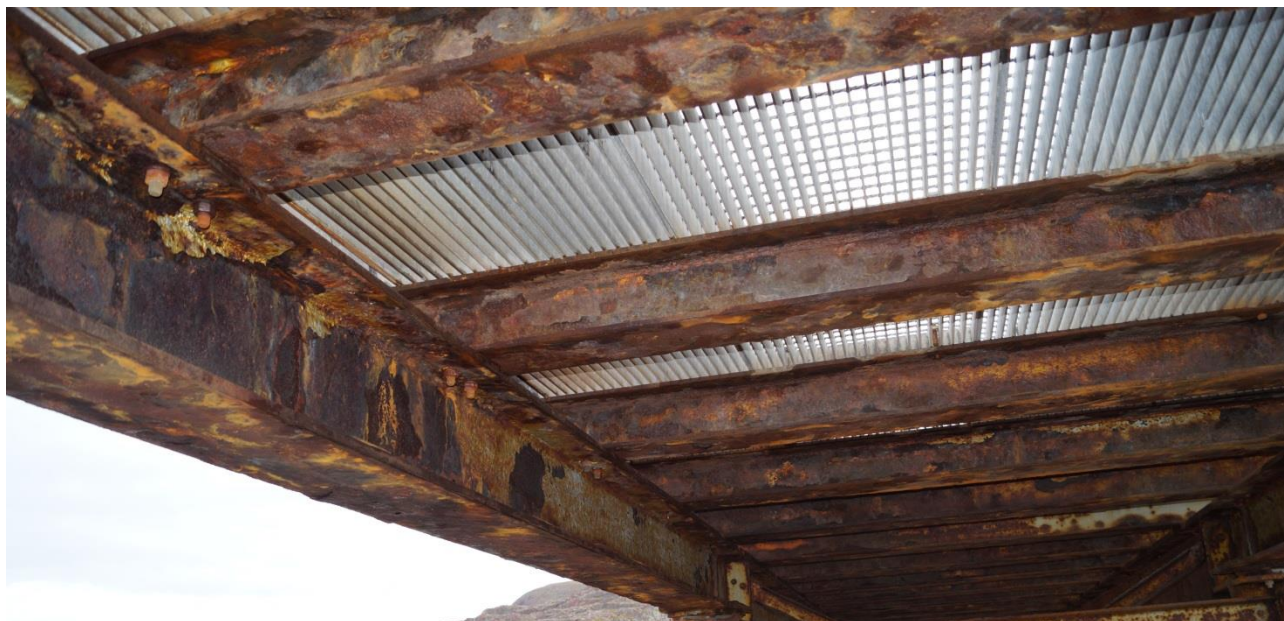
Figur 22. Beleggtilstand på Østerelv bru i 2015

Brua har samme belegg som på Næringselv. Det er fullstendig nedbrutt på tverrgående bjelker og avstivende fag, se Figur 22. Langsgående bjelker har noe mindre nedbrytning på landsiden, mens på siden som vender mot sjøen er belegget fullstendig nedbrutt, se Figur 21 og Figur 22.

Brua står bare noe få meter fra havet og er den brua som står i det mest korrosive miljøet av de bruene som er inkludert i denne rapporten.
