Inspeksjonserfaring på trebruer

Learning Experiences from Timber Bridge Inspections

STATENS VEGVESENS RAPPORTER

Nr. 468

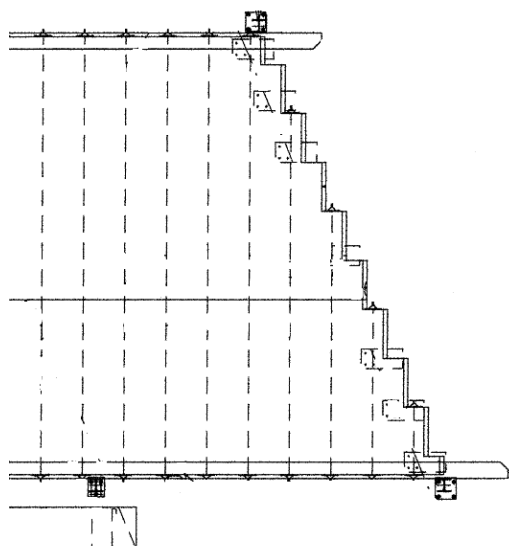
Den skrå avslutning er laget ved å forankre spennstag trinnvis. Dette gjør det umulig å inspisere, og det gir i tillegg svært korte spennstag.

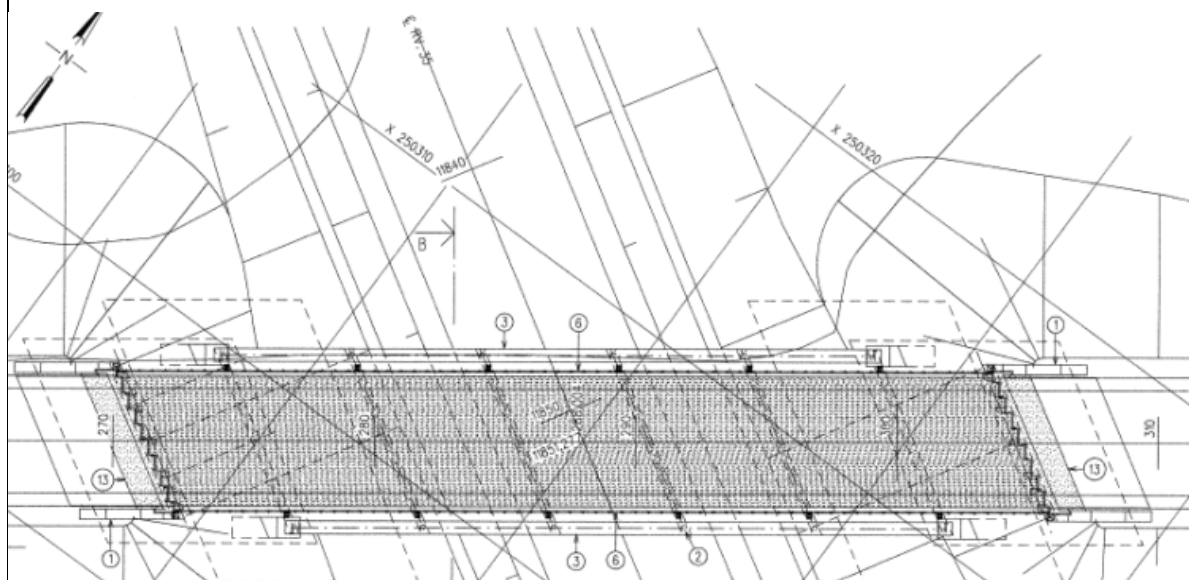
Fokusområde: Prosjektering	Dato: 10.12.2015	Versjon: 1.0	Nr.: Utforming 03
Beskrivelse:			
Plassering av landkar i fallende terreng			
Problembeskrivelse: Vann renner fra overliggende deler ned mot trebrua og landkaret			
Tiltak: Mest ønskelig er det å plassere landkaret slik at vegen bak er lavere enn bruplaten. Dersom det ikke er mulig, må detaljer rundt vannføringen og endeveden detaljeres nøye da vann blir ledet mot endeveden.			
Bilder/illustrasjoner:			
Vann har rent inn mot endeveden fra tilligende skogsbilveg.

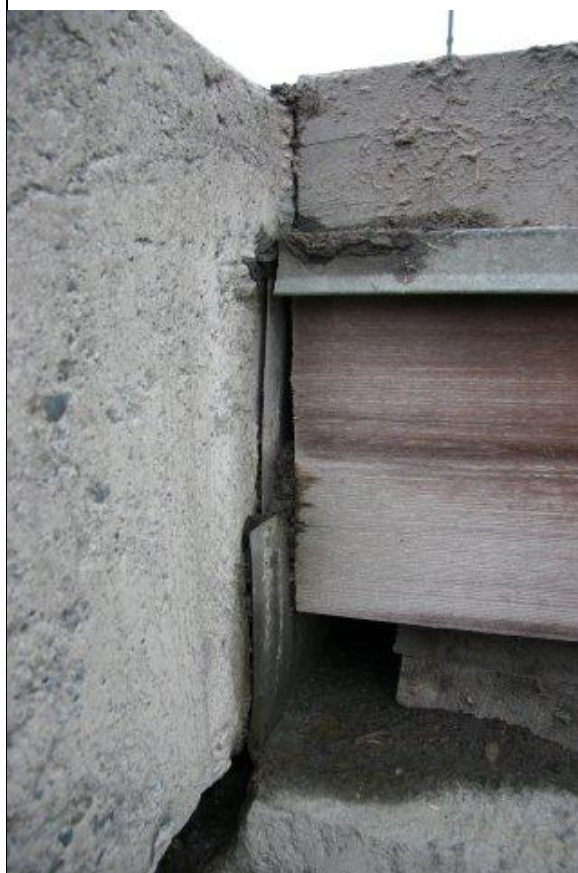
Stor fuktpåkjenning på ytterlameller ved landkar. I overgangen mellom dekket og landkaret oppstår det en sprekk i asfalten som følge av dekkets rotasjon. Denne fungerer som en vannrenne som leder vann til siden ned mot endeveden og på lageravsatsen.

Manglende rengjøring gjør også at fuktighet holder seg i massene og hindrer treet fra å tørke.

Til venstre: Endeveden er tilsmusset.

Kantsvillen bør fortsette videre bak enden av dekket slik at vann renner forbi overgangen mellom landkar og dekke. Smusset bør spyles bort da det holder på fuktighet.

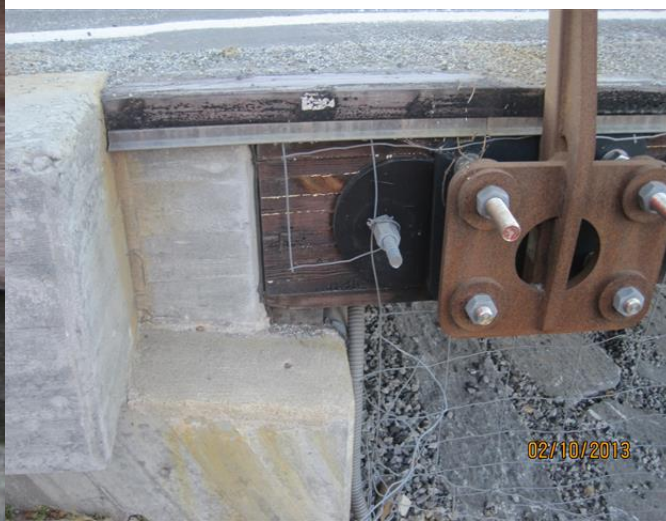
Under: Endeveden holdes fri for smuss når kantsvillen trekker forbi endeveden.

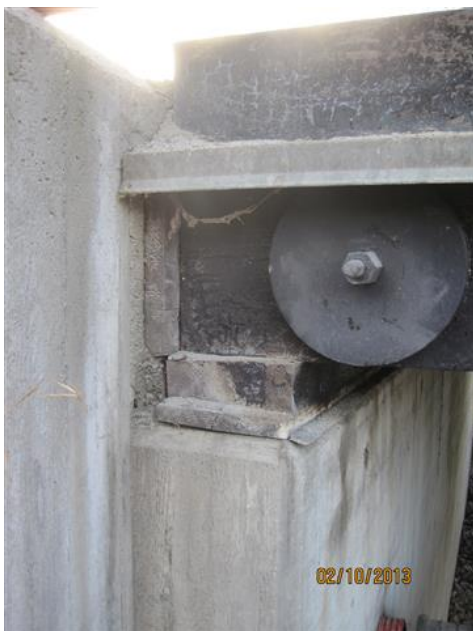
Vann samles på utstikkende oppleggsvill og fukter opp siden av dekket. Vann og annet kan bli stående og fukte opp dekket. Lageravsatser som stikker utenfor dekket vil også samle opp smuss, vann og snø. Fukt trenger dermed inn under dekket.

Bilde under: Oppleggsvillen stikker lenger ut enn dekket. Vann og smuss kan da samle seg på kanten mot dekket og fukte opp trevirket.

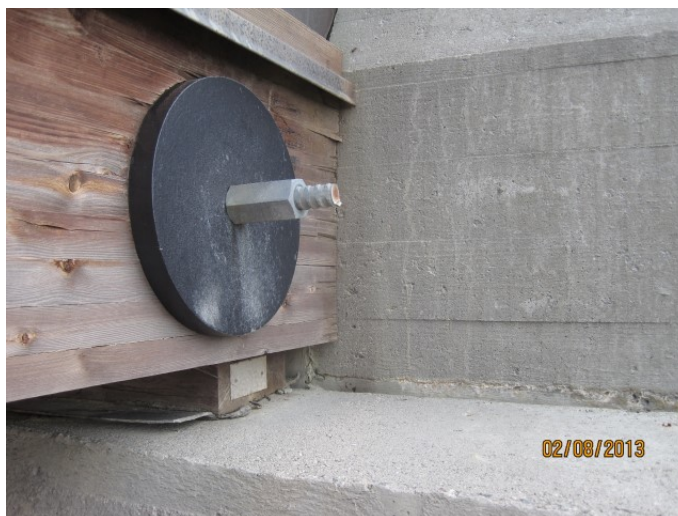
Bilde under: Oppleggsvillen er trukket inn under dekket og forhindrer vann og smuss å samle seg inntil dekket.

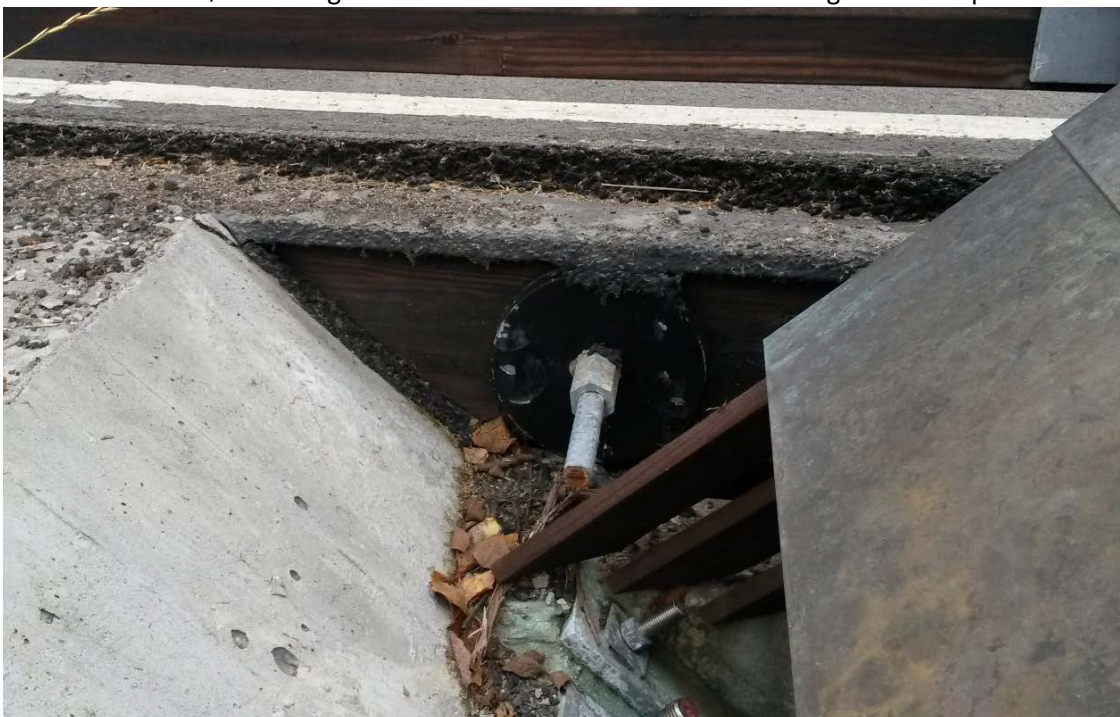
Bilde: Dekket er ført for langt inn i landkaret. Generelt er landkaret laget for lite åpent.

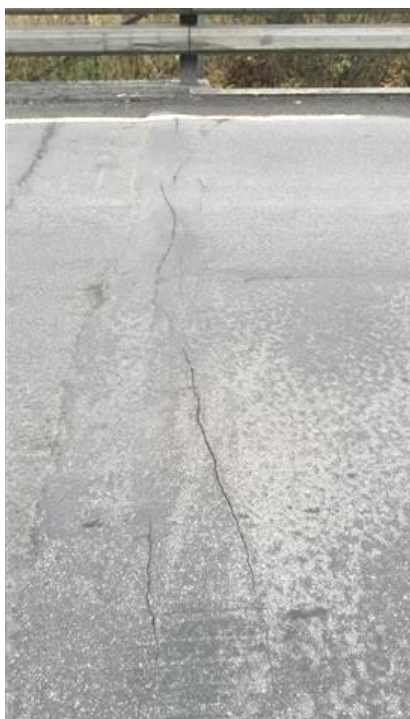
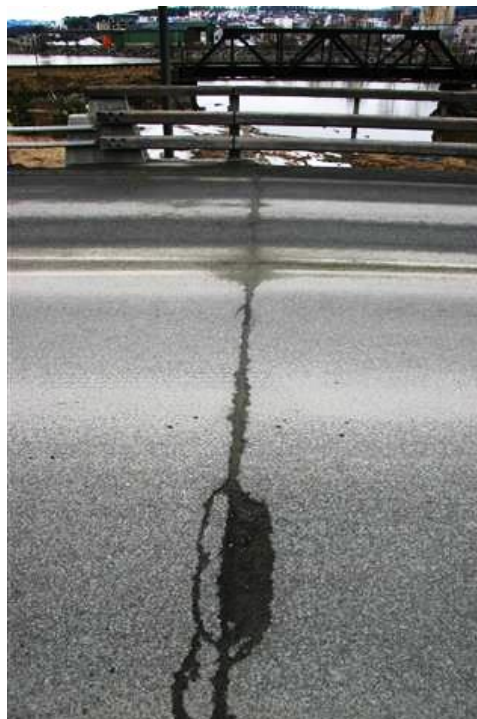
Rotasjon av dekket fører til sprekkdannelse på oversiden av slitelaget.

Bilder til høyre: Riss og sprekker i slitelag som følge av rotasjonen mot endeopplegget.

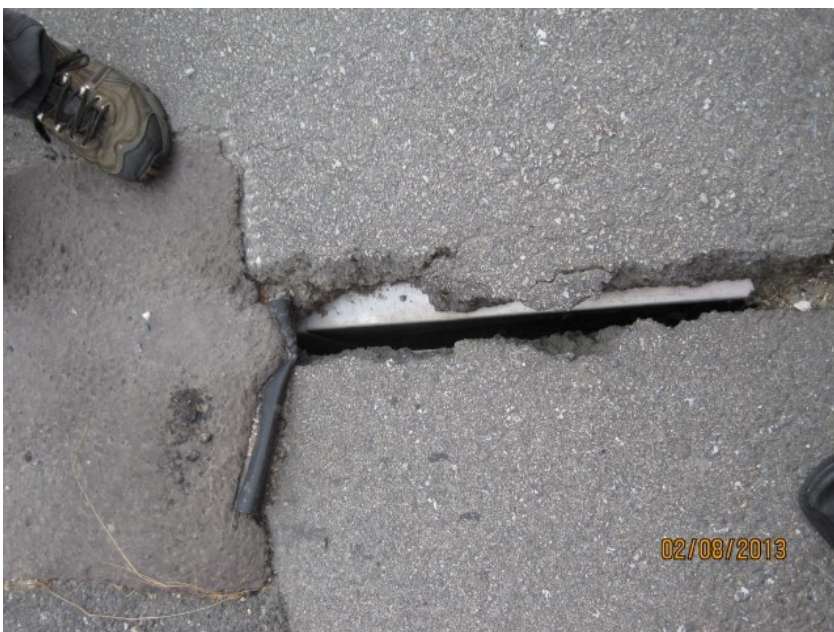
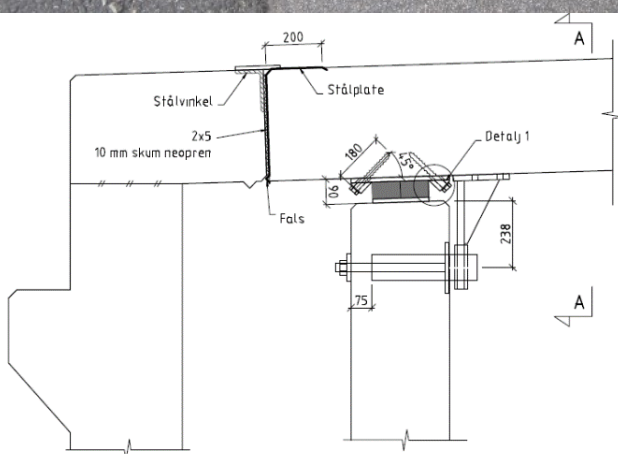
Bilde og figur under: Dekket er jekket opp på grunn av setninger. Stålplaten bak endeveden er kommet godt til syne. Når membranen er ført et stykke over denne vil treet fremdeles være godt beskyttet. Figur og bilde er ikke av samme bru.

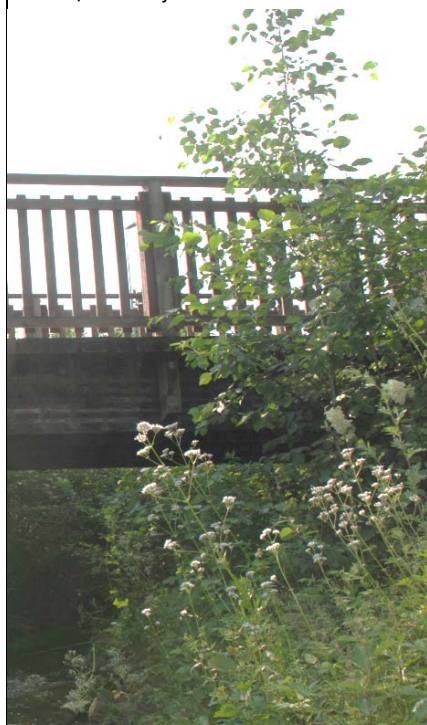
Planter og trær avgir fuktighet som lokalt øker fuktnivået på treverket. Dette er en del av naturens naturlige nedbrytningsprosess.

Bilde til venstre: Skogen skaper et fuktig klima som bryter ned treet.

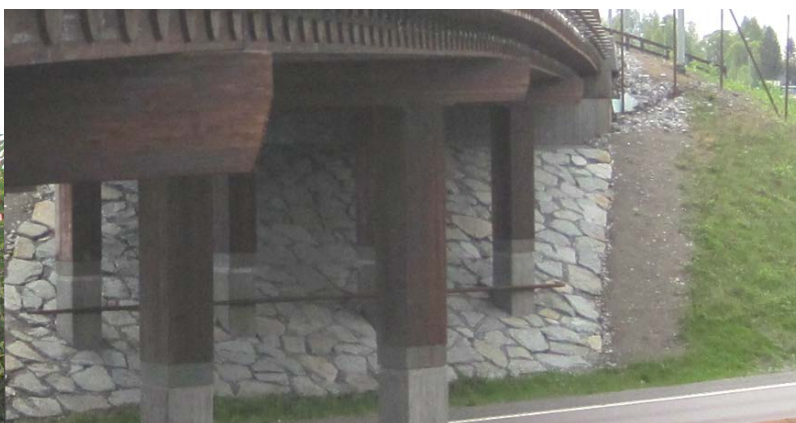
Bilde over: Plastringen er solid gjennomført og sikrer et tørrere klima, men kunne også med fordel vært fortsatt på siden av brua.

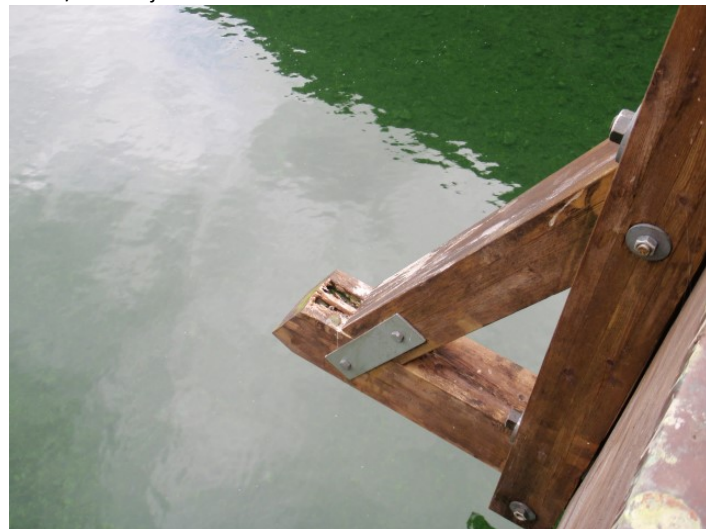
Bilde til venstre: Ingen konstruktiv beskyttelse. Vann renner langsmed diagonalen og råte har oppstått i nedre del.

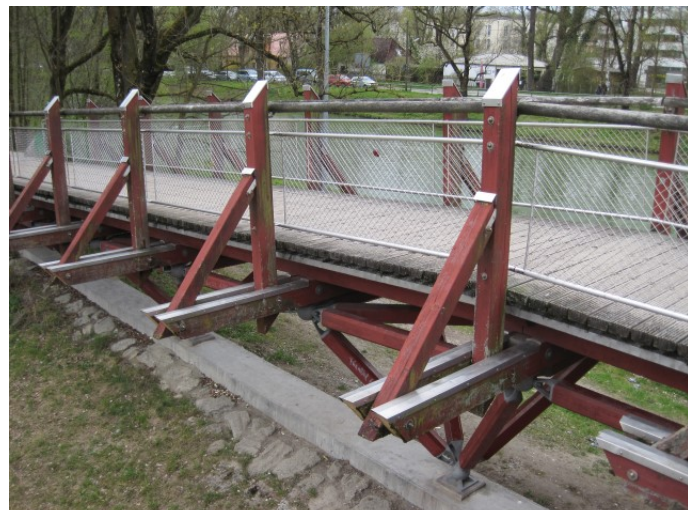
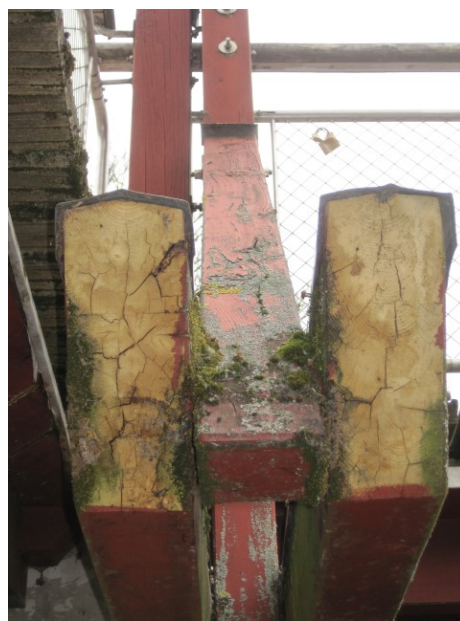
Bilder under: Det er forsøkt med omfattende konstruktiv beskyttelse, men krysningspunktene forhindrer tilstrekkelig ventilasjon.

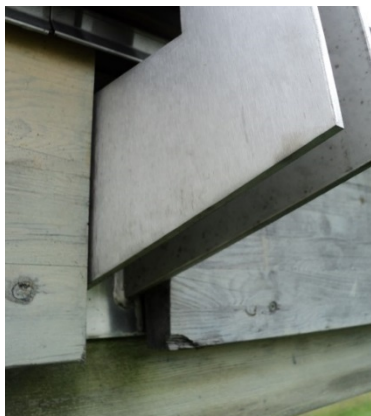
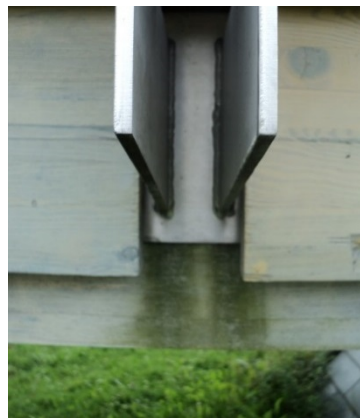
Bilder over: Rekkverksstolpen er utformet slik at vann ledes mot dekkekant. Det er målt fuktnivå på 20 % som følge av dette.

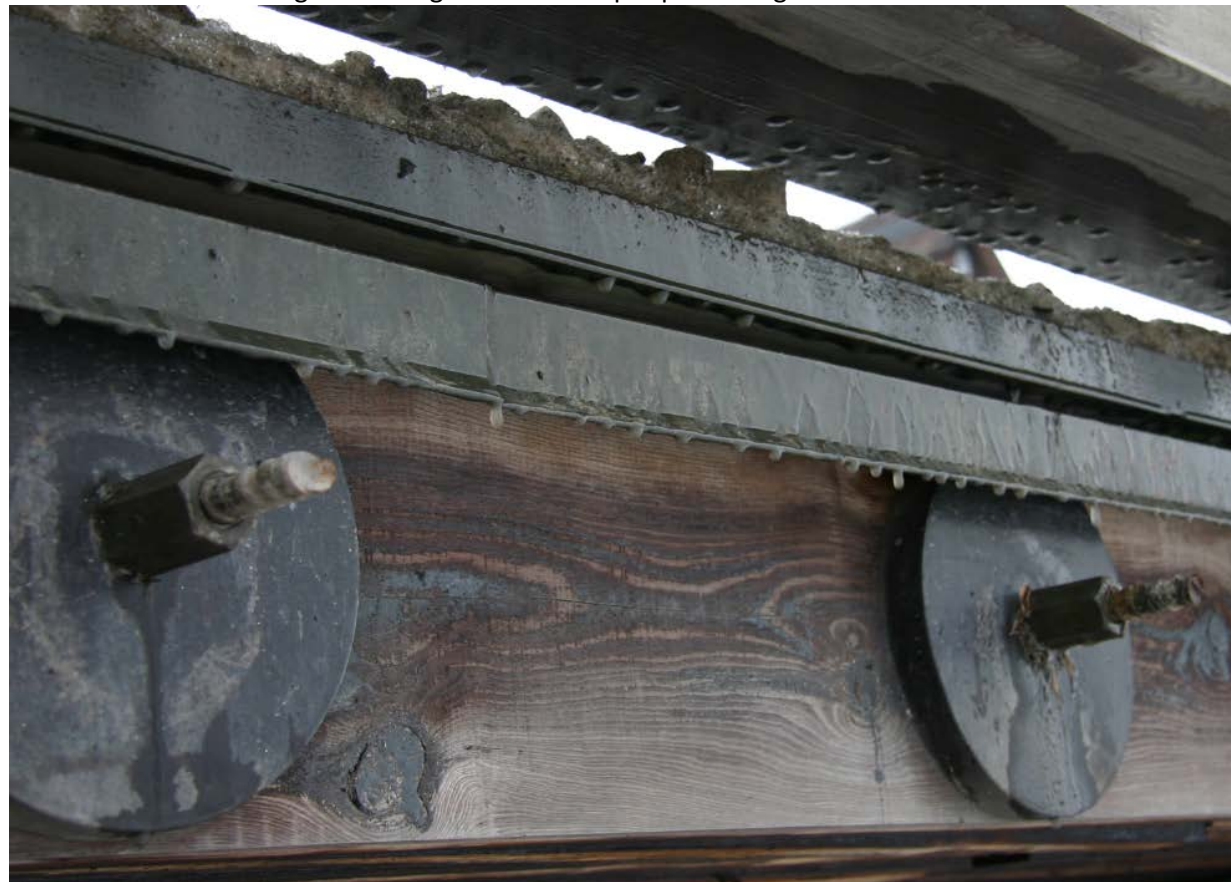
Brua er uten lengdefall og uten kantsvill. Kobberioner og i dette tilfelle saltholdig vann fra vegbanen drypper ned på spennstengene hvilket har forårsaket rust på spennstengene

Bilde: Vann fra dekket og kantbeslaget renner ned på spennstengene.

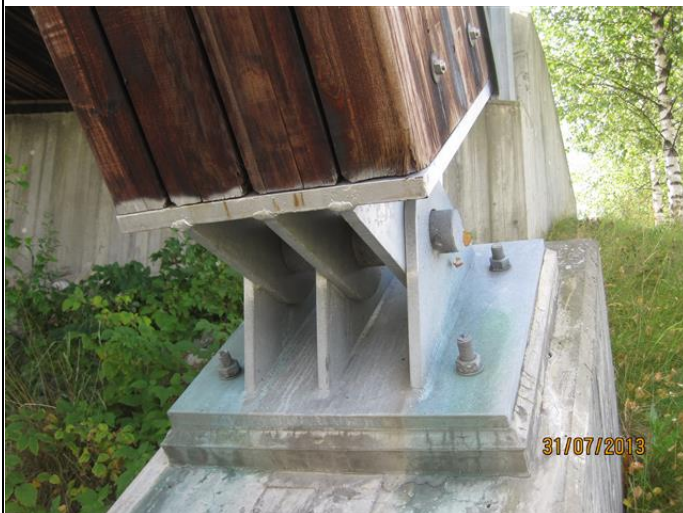
Bilde til venstre: Kobberioner fra beslaget renner ned på underliggende ledd og tærer på sinkbelegget.

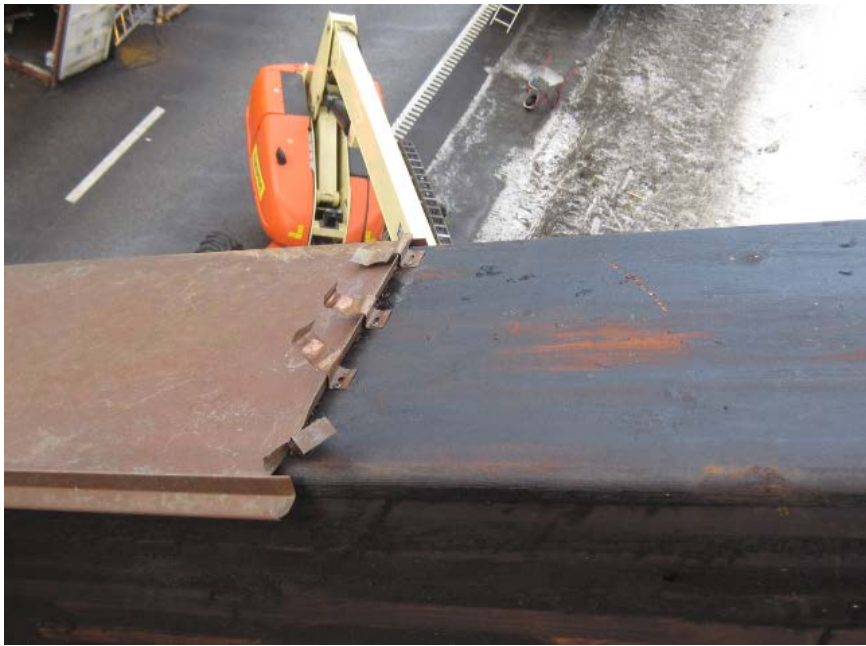
Stjålet kobber etterlater seg som regel en lite heldig løsning mht beskyttelse av treverket.

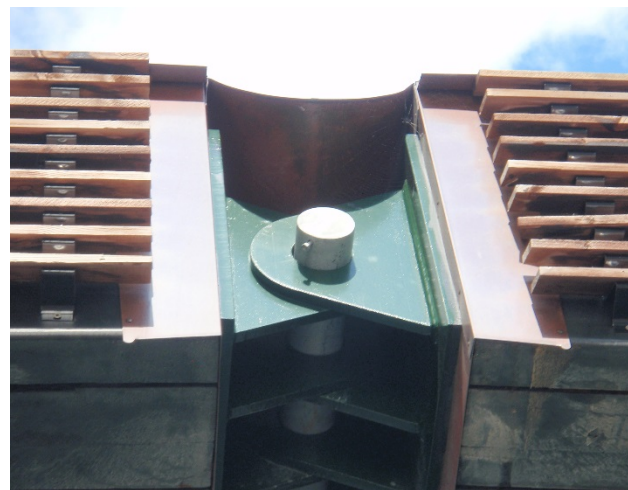
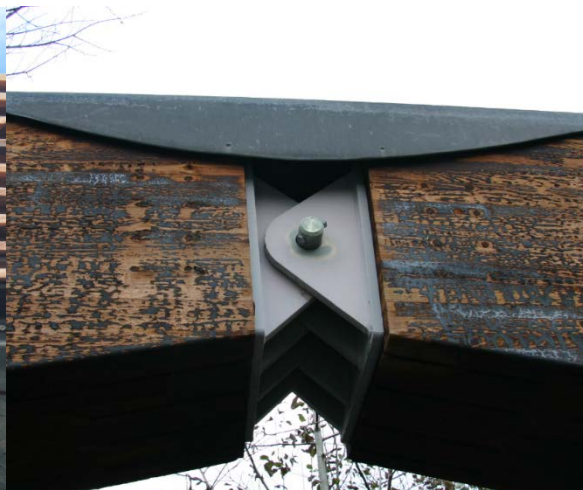
Bilde under til venstre: Beslaget er festet på siden av beslaget bak leddet og trukket over. Vann kunne med fordel vært vist noe mer bort fra leddet da det ikke skal mye vind til før regn renner på leddet. En mulighet er å trekke spilene over forbi leddet.

Bilde under til høyre: Et annet alternativ er å føre beslaget kontinuerlig forbi leddet. Merk misfargen ved bolten som ikke er tilstrekkelig beskyttet.

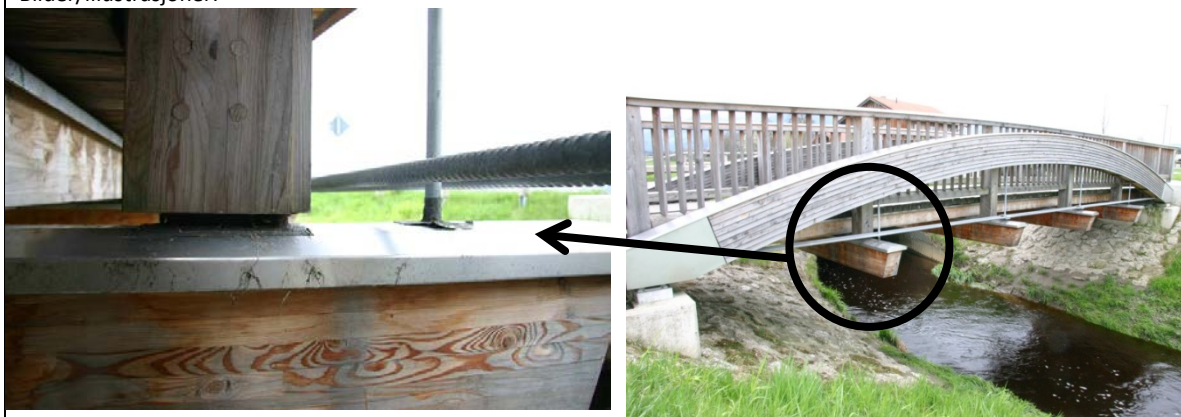
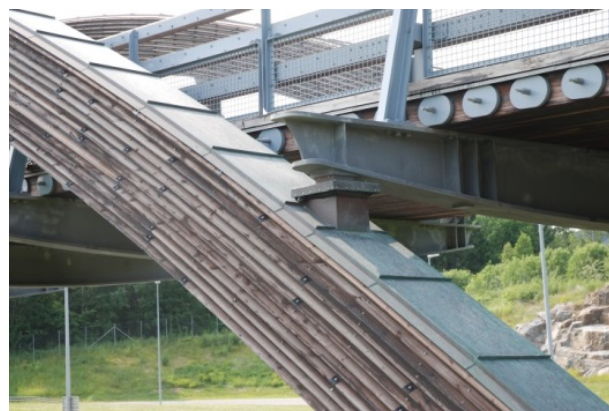
Bilde til venstre: Tverrbærer festet på oversiden av buen gir store utfordringer til beslaget. I tillegg vil forbindelsen i praksis ikke kunne inspiseres.

Bilder over: Tverrbæreren burde isteden vært holdt på sidene, eventuelt burde annet materiale enn tre vært brukt.

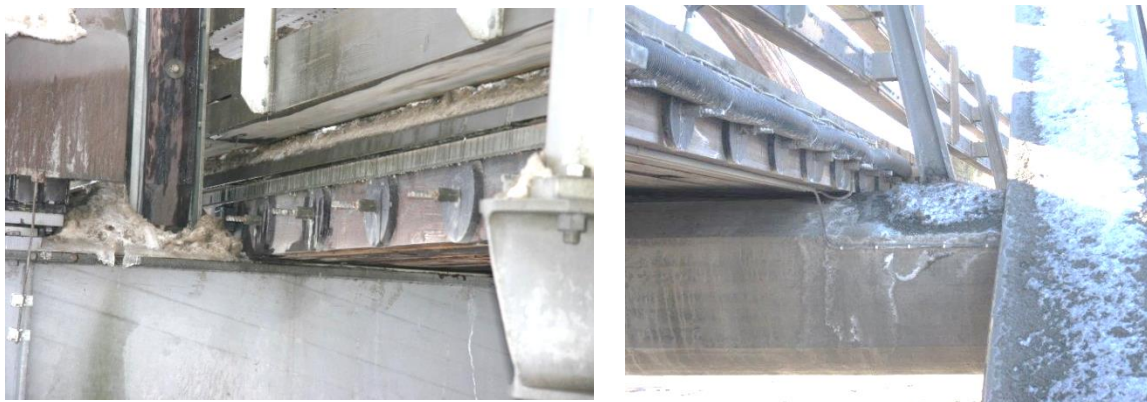
Smuss og snø samles på tverrbærer og renner mot dekket. Ved brøyting kastes snø på tverrbæreren. Snøen smelter og vann renner mot dekket. Over tid fører dette til at smuss også vaskes ned mot dekket og holder fuktigheten høy.

Bilder over: Vann og is samler seg på tverrbæreren og renner mot dekket. Over tid vil det i tillegg ansamles smuss inntil treet som holder på fuktighet.

Bilder under: Tverrbærerens kontaktflate bør avsluttes før dekkekanten og formes slik at vann og smuss renner vekk fra treverket.

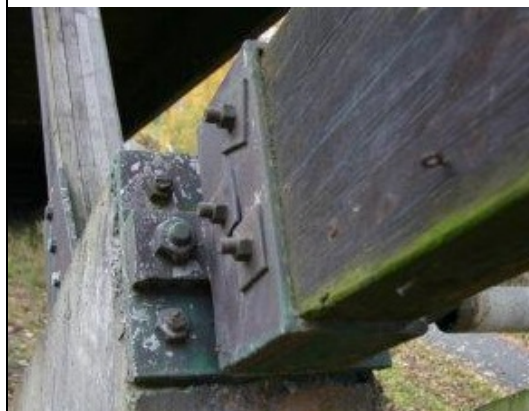
Fukt sperres inne ved endeveden. Bue- eller søylefot som er lukket rundt tverrsnittet forhindrer uttørking av tre når vann kommer bak beslaget.

Bilde over til venstre: En bjelkesko forhindrer lufting og uttørking av vann som renner nedover treet.

Anleggsflaten mot endeveden bør være mindre enn tverrsnittsarealet til tredelen, vist i nedre bilde. Søyler bør avsluttes i god avstand til grunnen da fuktnivået her er større. I tillegg kan det være hensiktsmessig å skjære inn en dryppnese slik at vann ikke blir sugd opp i treet.

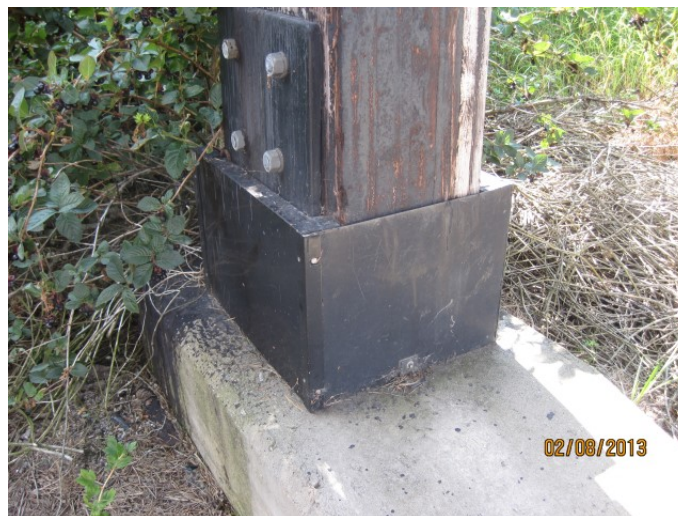
Bilde over til høyre: Treverket er ført helt ned nesten på bakkenivå. For å beskytte søylen er den innkapslet med beslag. Dette forhindrer lufting og uttørking.

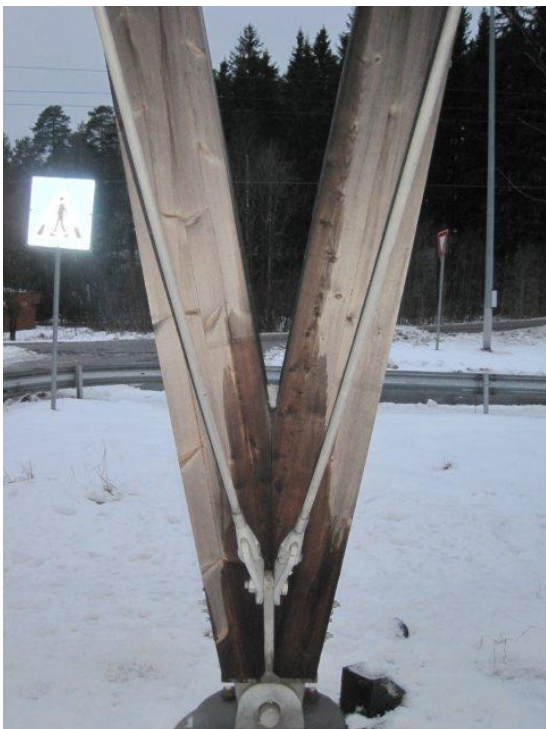
Vann ledes og konsentreres mot en spalte. Vann renner på oversiden av den skrå søylen og ned i sprekken mellom søylene.

Bilde under: Vann renner ned på oversiden av søylen og konsentreres mot midten.

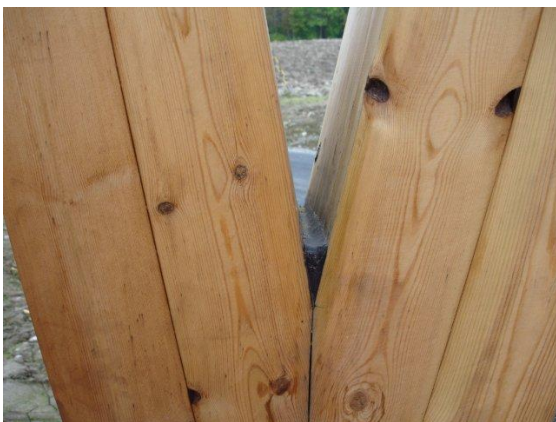
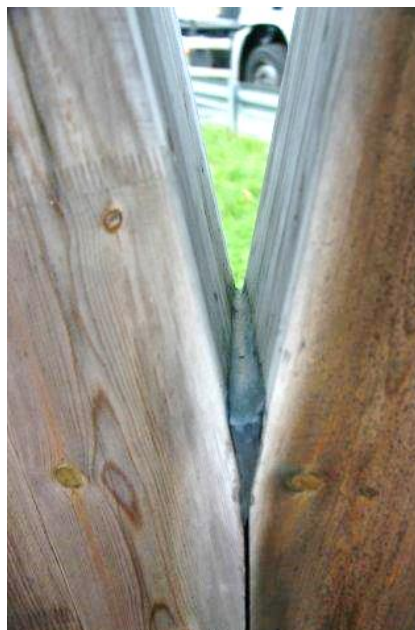
Sammenføyningen av søylen er forsøkt tettet med fugemasse. Rett etter påføring ser det greit ut, men over tid skapes en fuktlomme mellom trevirket og fugematerialet.

Bildene viser fuging tatt ved oppføring og 10 år senere.

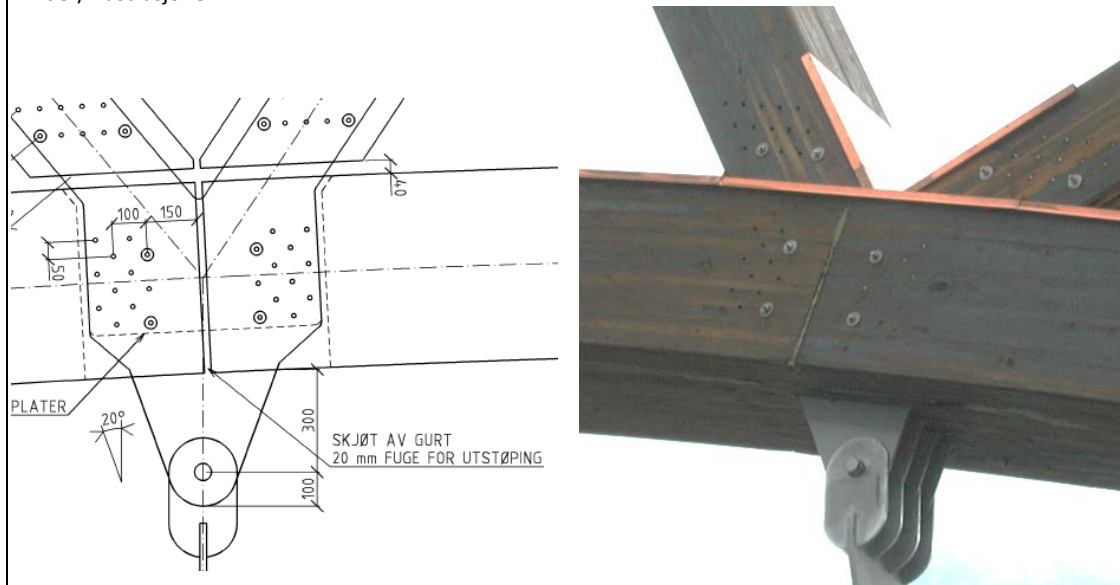
Figur og bilde over: Utfylling av trykkfuge med mørtel. Over tid kan fugen forvitre

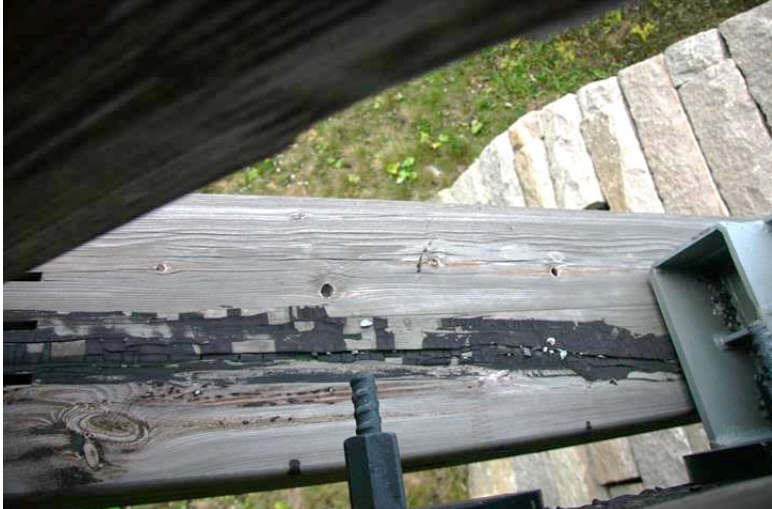
Fokusområde: Utførelse	Dato: 10.12.2015	Versjon: 1.0	Nr.: Treoverfla. 03
Beskrivelse:			
Oppsprekking på overside			
Problembeskrivelse: En sprekke er forsøkt tettet med tjære eller lignende. Over tid vil også dette sprekke opp og i enda større grad forhindre fuktig tre i sprekken fra å tørke.			
Tiltak: Sprekker som peker oppover bør beskyttes med beslag isteden.			
Bilder/illustrasjoner:			
Bilde under: Sprekk på oversiden av en fagverksstav er forsøkt tettet.

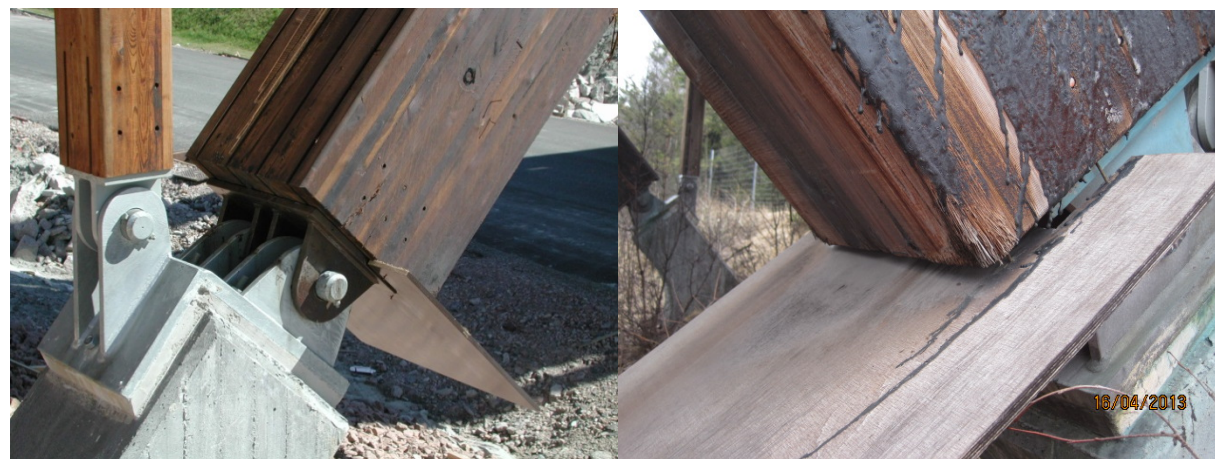
Bilder over: Det samme kemperleddet tatt i 2001 og 2013. Platen beskytter for kreosotsøl på underliggende konstruksjonsdel og kunne nok vært fjernet etter omtrent 5 år.

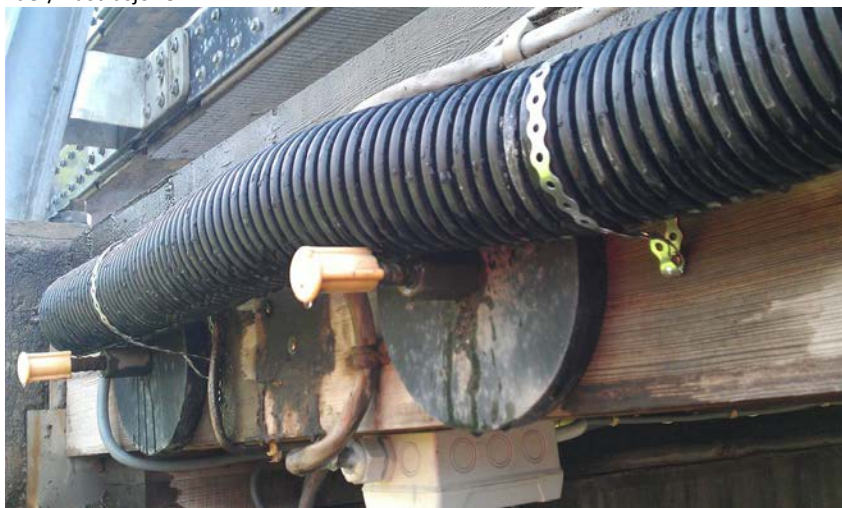
Bilde over: Opphengt til kablene fukter opp treet lokalt.

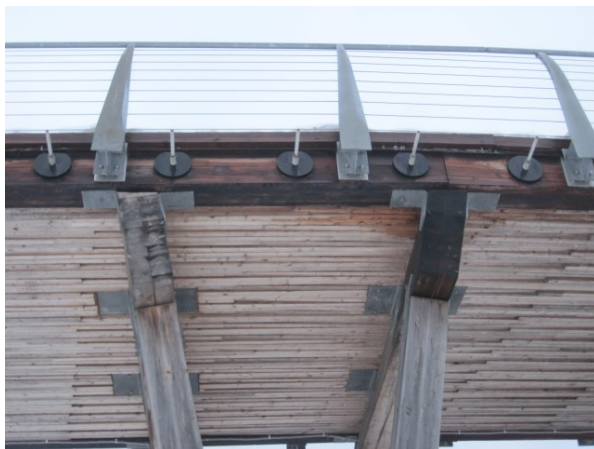
Bilde over til venstre: En feil i dekkekanten har medført at vann ledes innunder dekket.

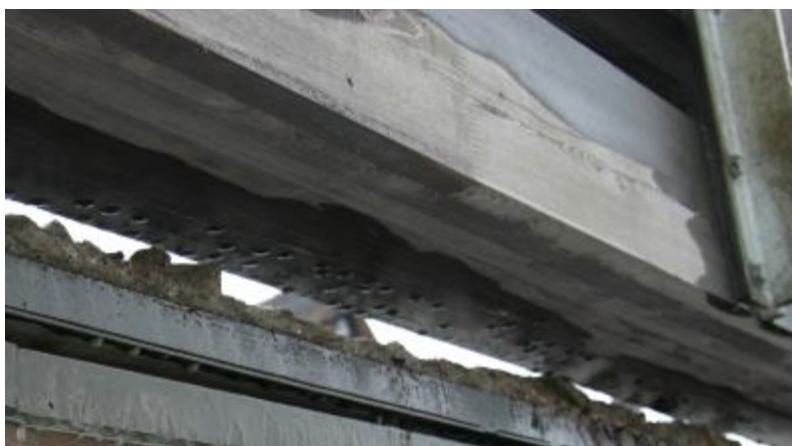
Bilde til høyre: Vann blir hengende på en vannrett flate. Dette medfører et økt fuktopptak enn om konstruksjonen hadde vært vinklet for å sikre at vannet renner av.
