Statens vegvesen

Etatsprogrammet Moderne vegtunneler 2008 - 2011

Levetid på bergbolter

Nr. 164

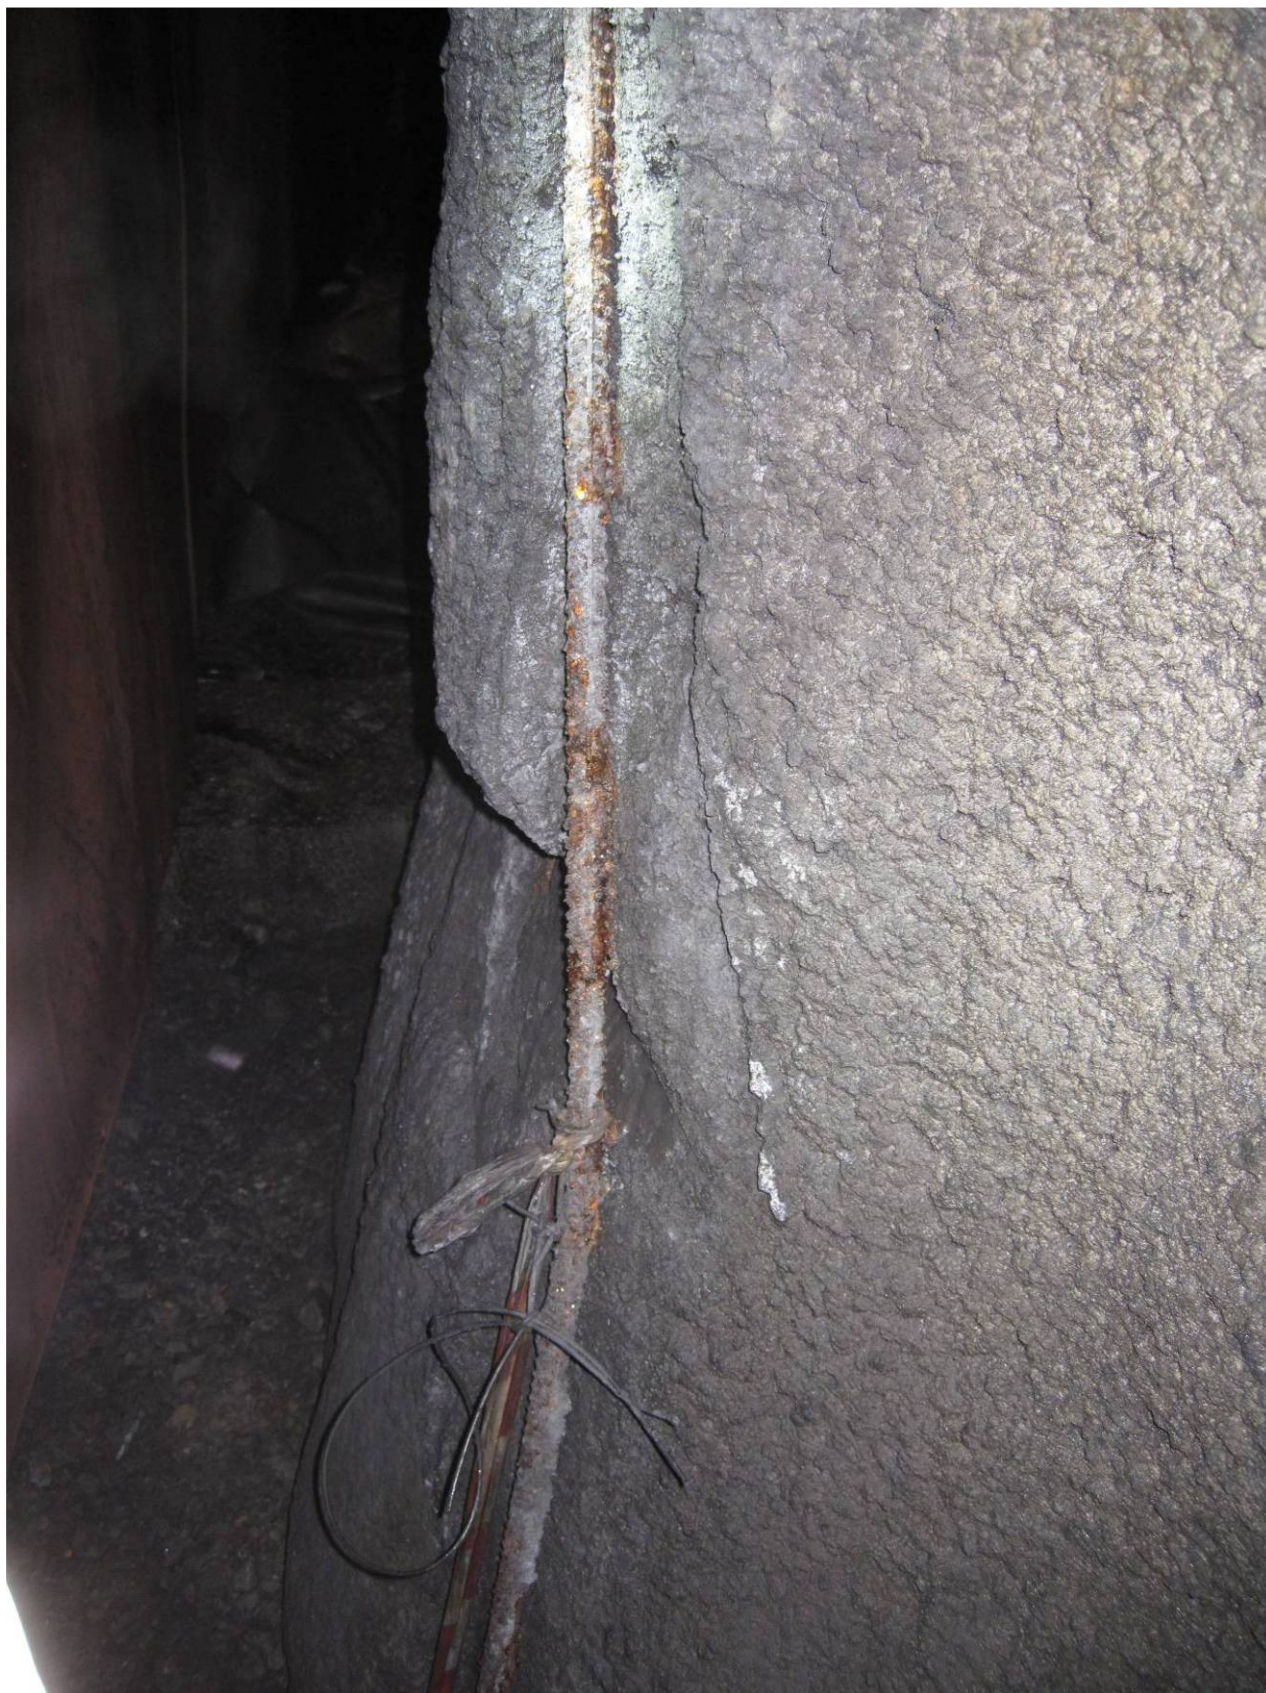
Figur 1.2-13 Eksponert kamstål i sprøytebetongbue

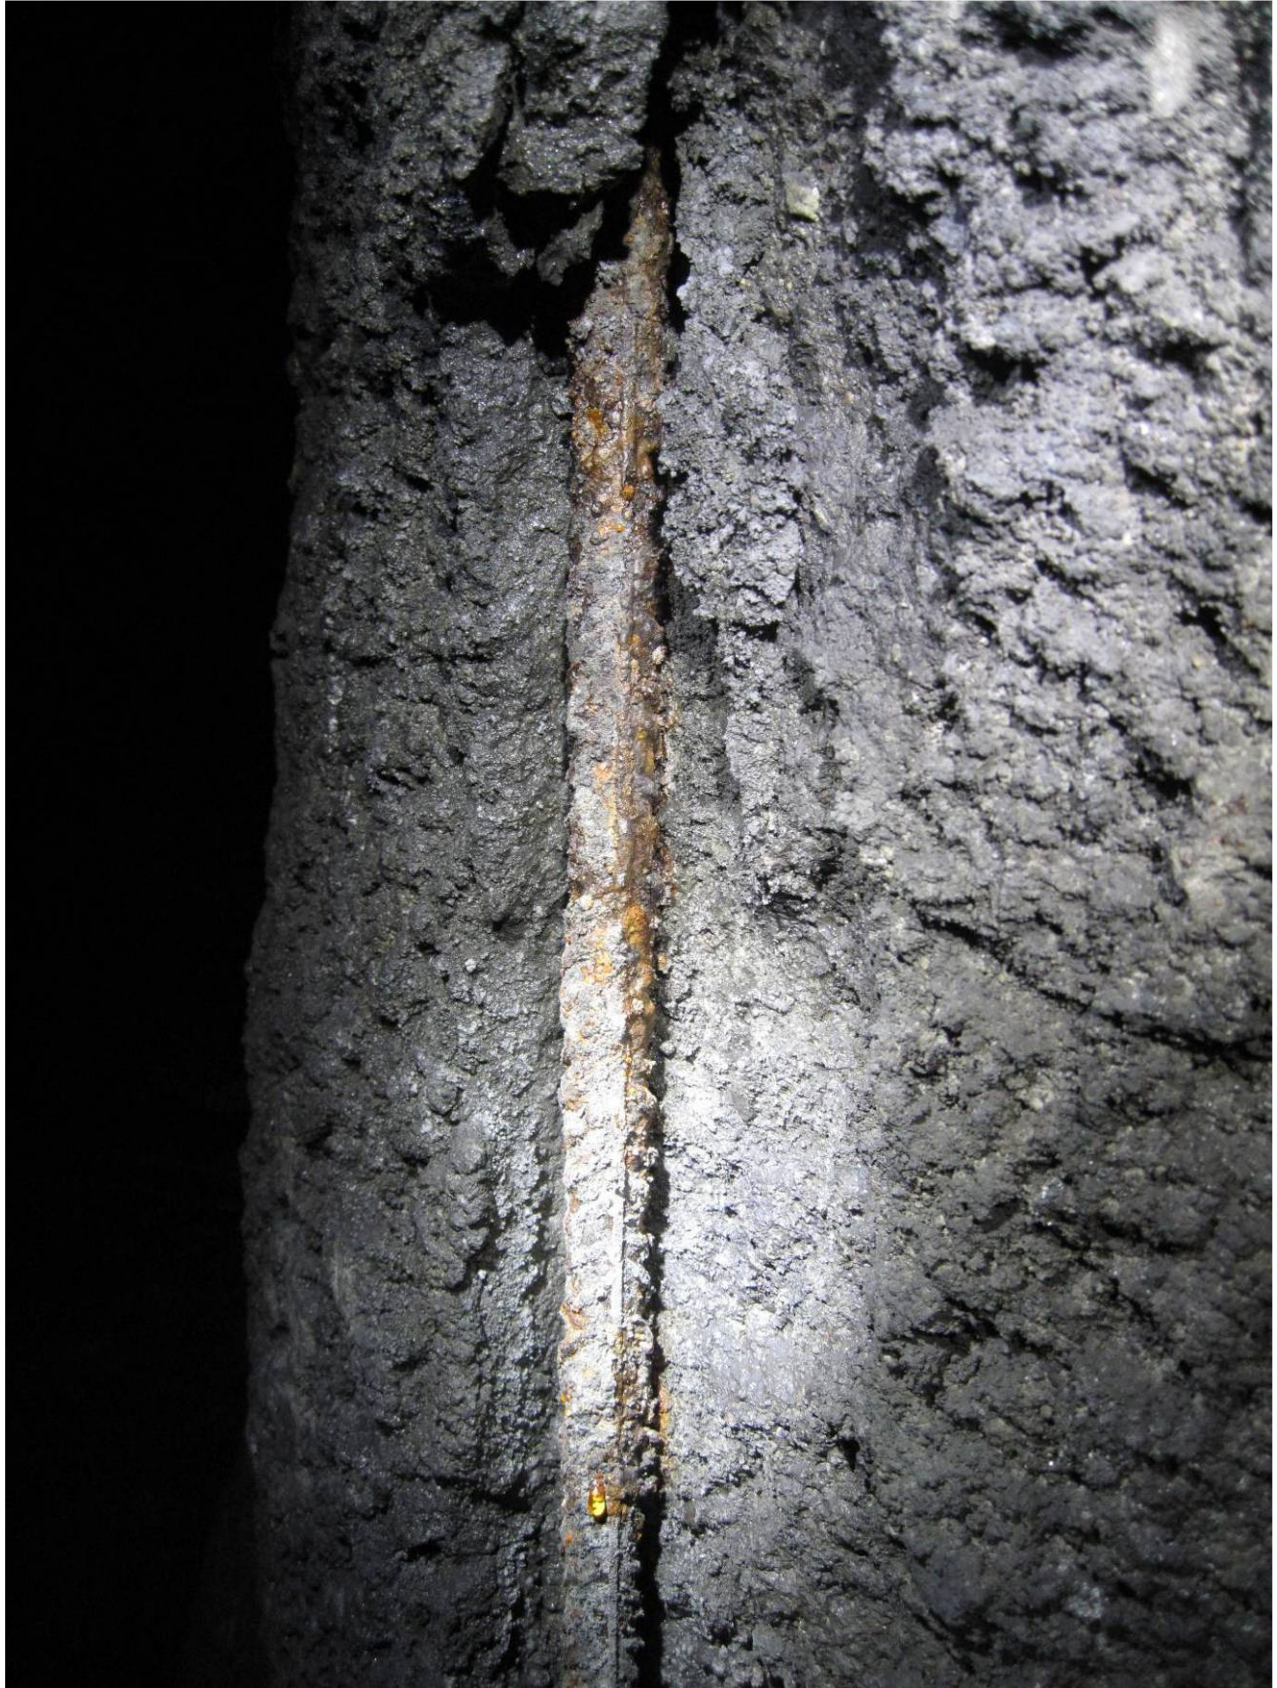
Figur 1.2-14 Det ubeskyttede kamstålet er korrodert på overflaten, men har tilsynelatende foreløpig ikke blitt svekket av korrosjonen

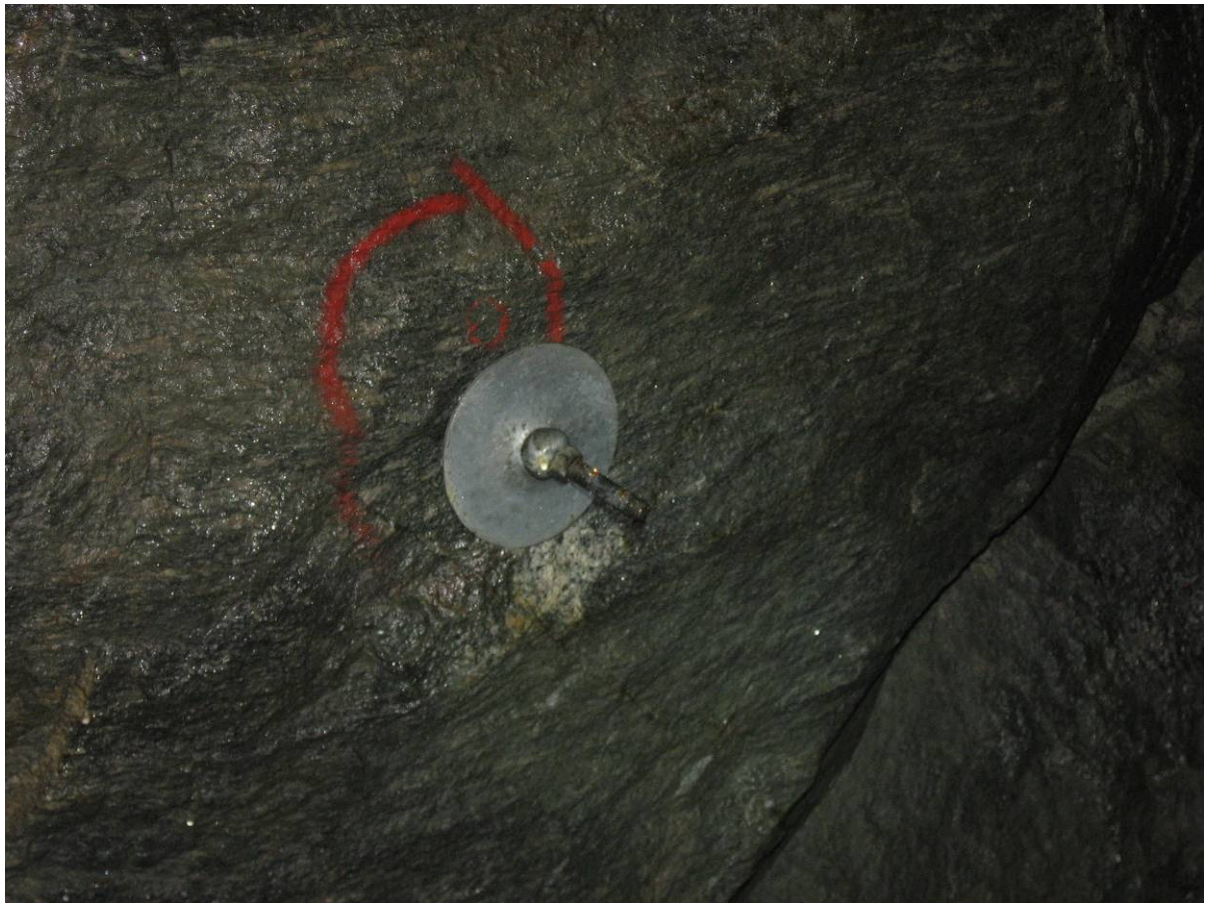
Figur 1.3-1 Endeforankret bolt uten synlig korrosjon. Enkel korrosjonsbeskyttelse

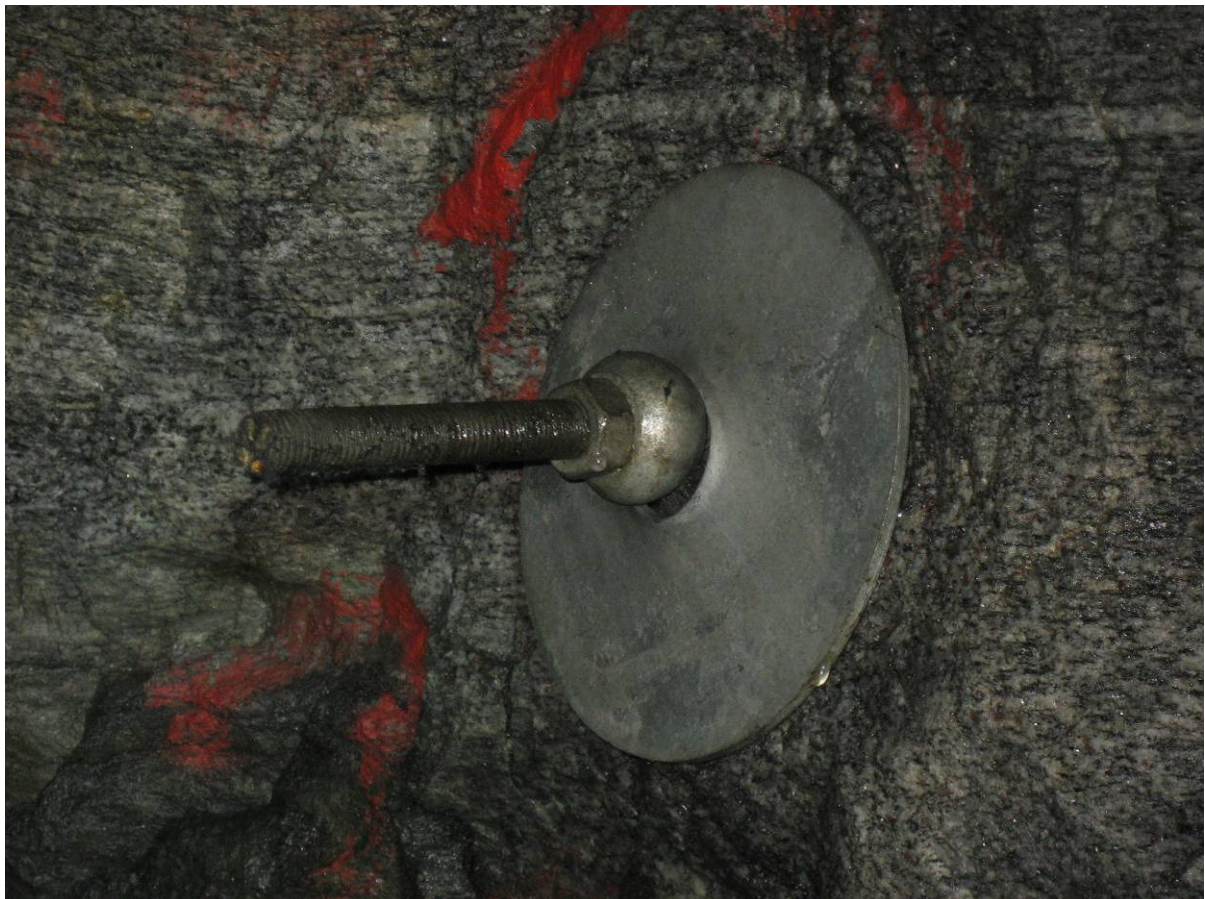
Figur 1.3-2 Endeforankret bolt med kun lett misfarging som kan skyldes skitt og ikke rust.

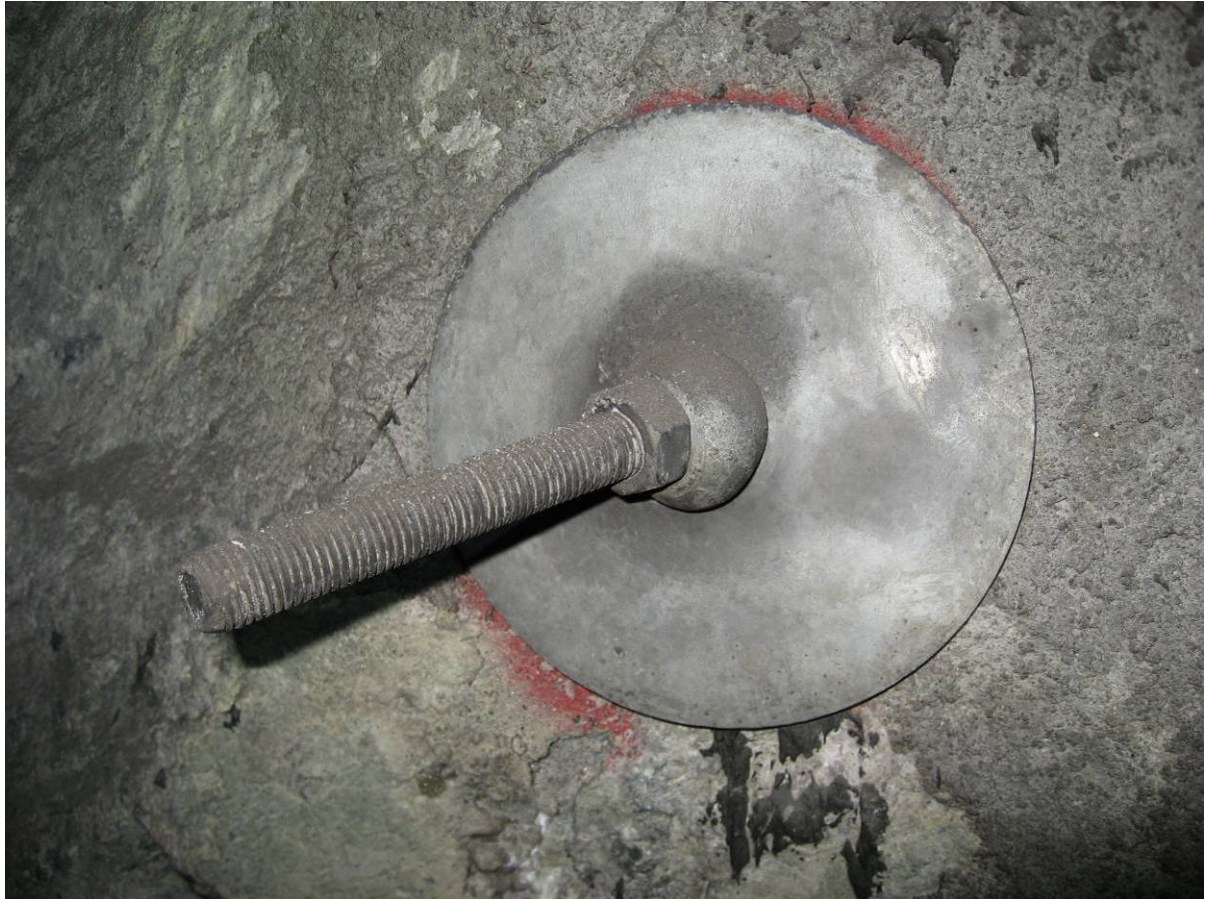
Figur 1.3-3 Innstøpt bolt kun med skitt på. Ingen synlig korrosjon eller misfaring.

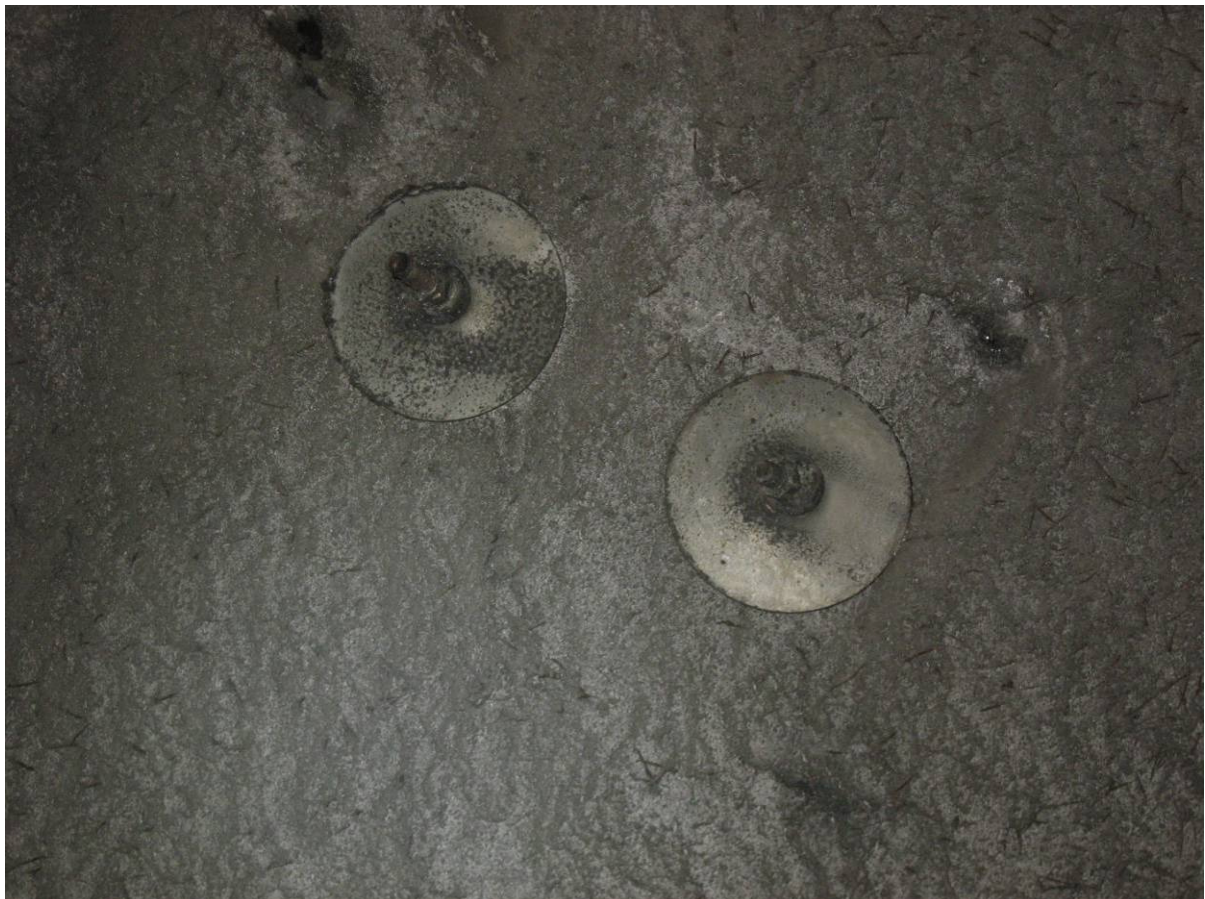
Figur 1.3-4 Bolter med misfarging og skittbelegg, men ikke synlig korroderte.

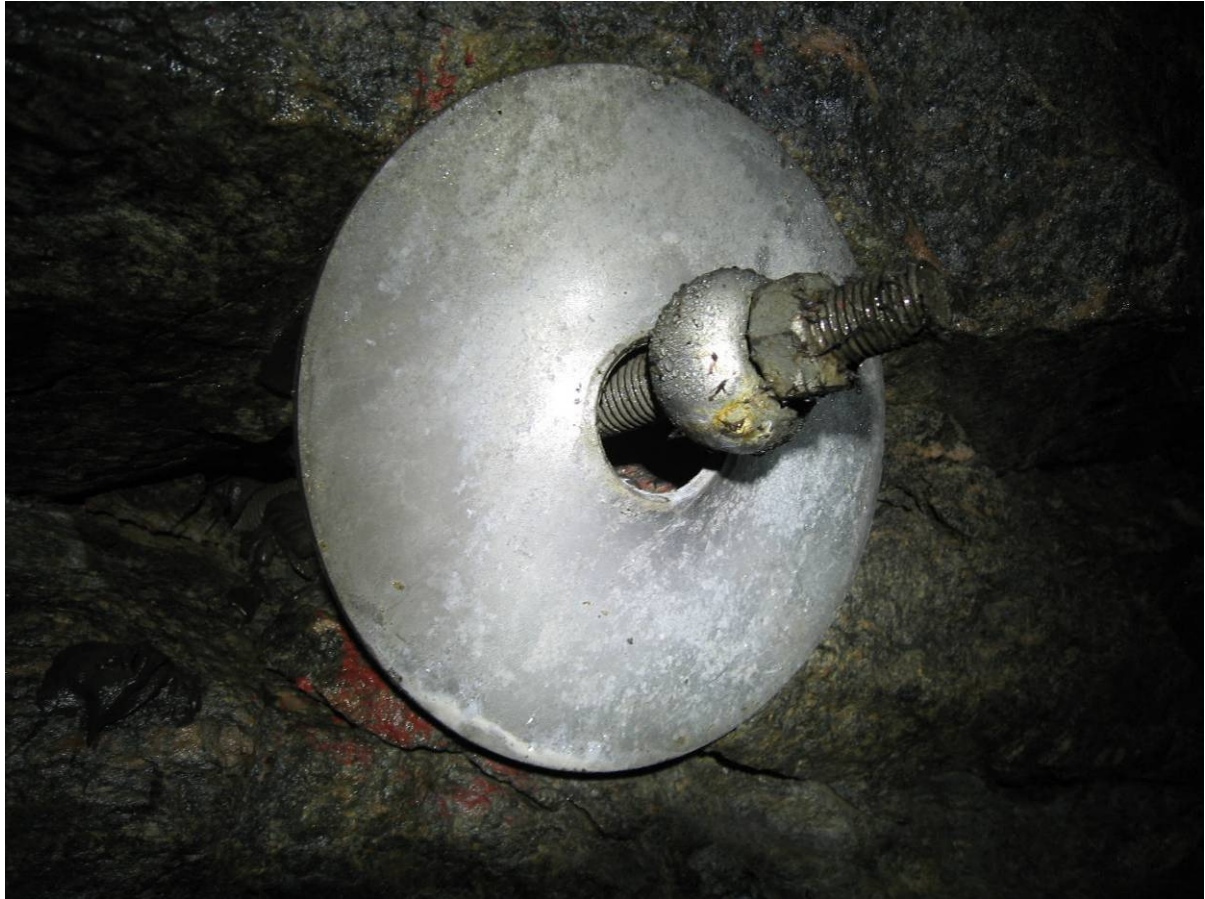
Figur 1.3-5 Bolt med noe misfarging på kule, mutter, og utstikkende bolteende, men ingen synlig korrosjon. Synlig fukt på bolt og berg.

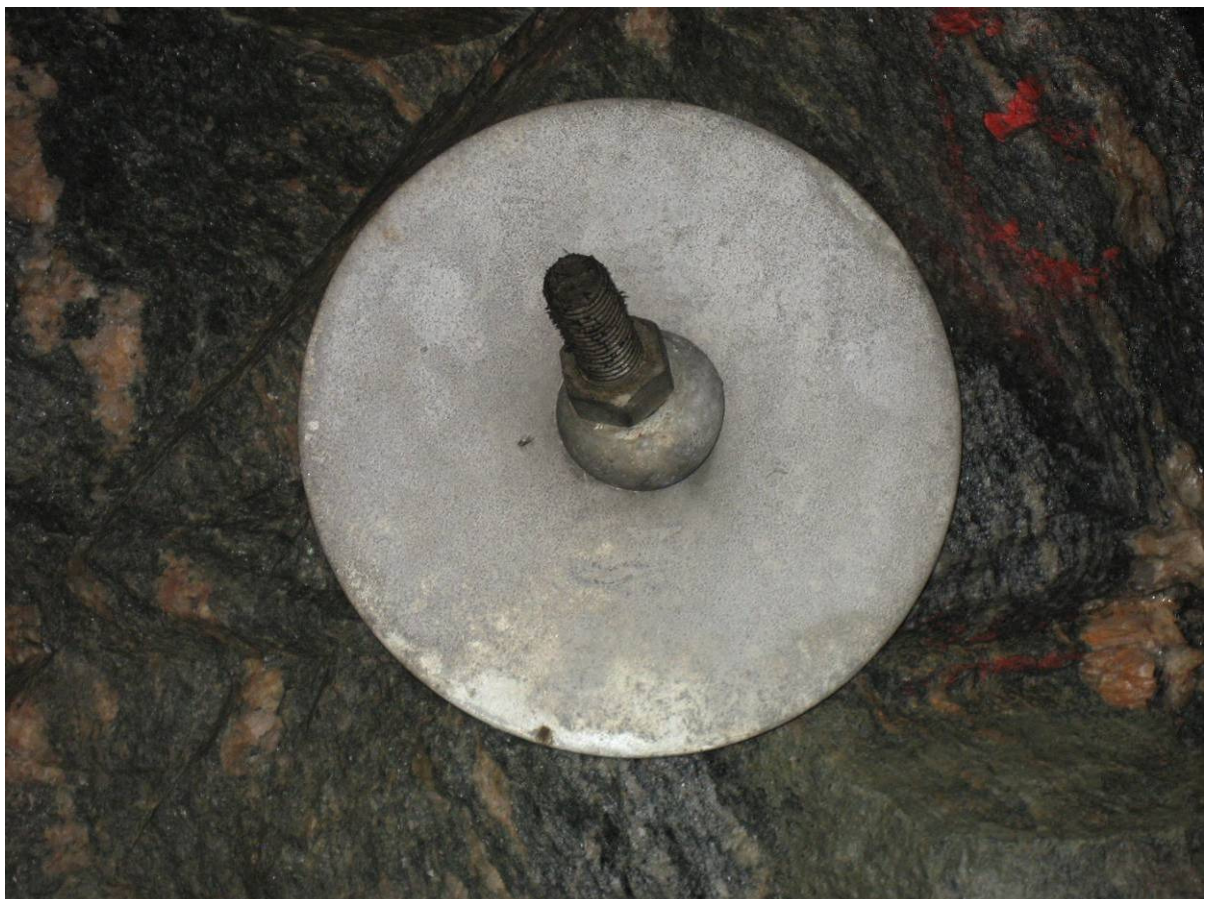
Figur 1.3-6 Skitt og misfarging på bolteende. Ikke synlig korrosjon.

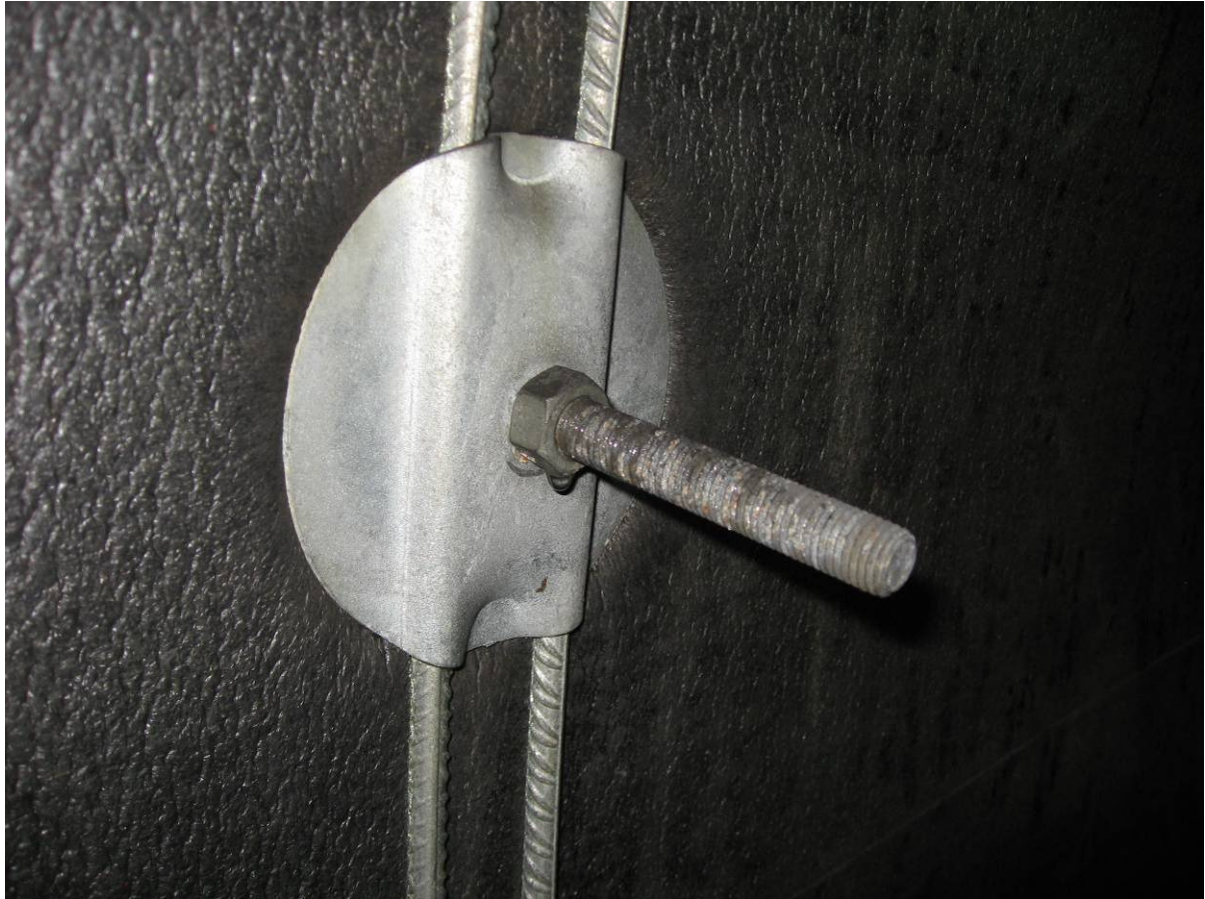
Figur 1.3-7 Lite korrosjon å se på festemateriell for vann og frostsikring, selv ved fukt og drypp på stålet.

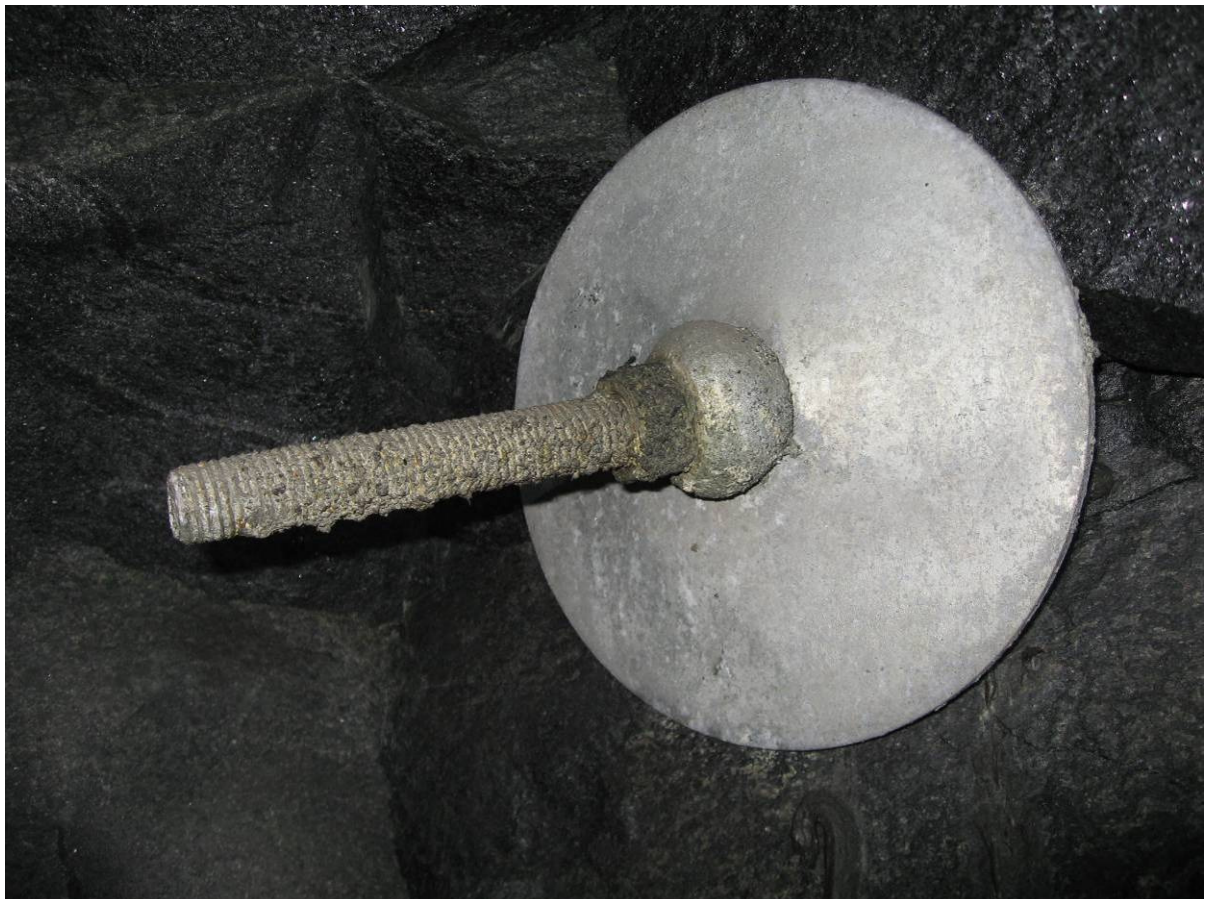
Figur 1.3-8 Gulnet sprøytebetong på bolteende.

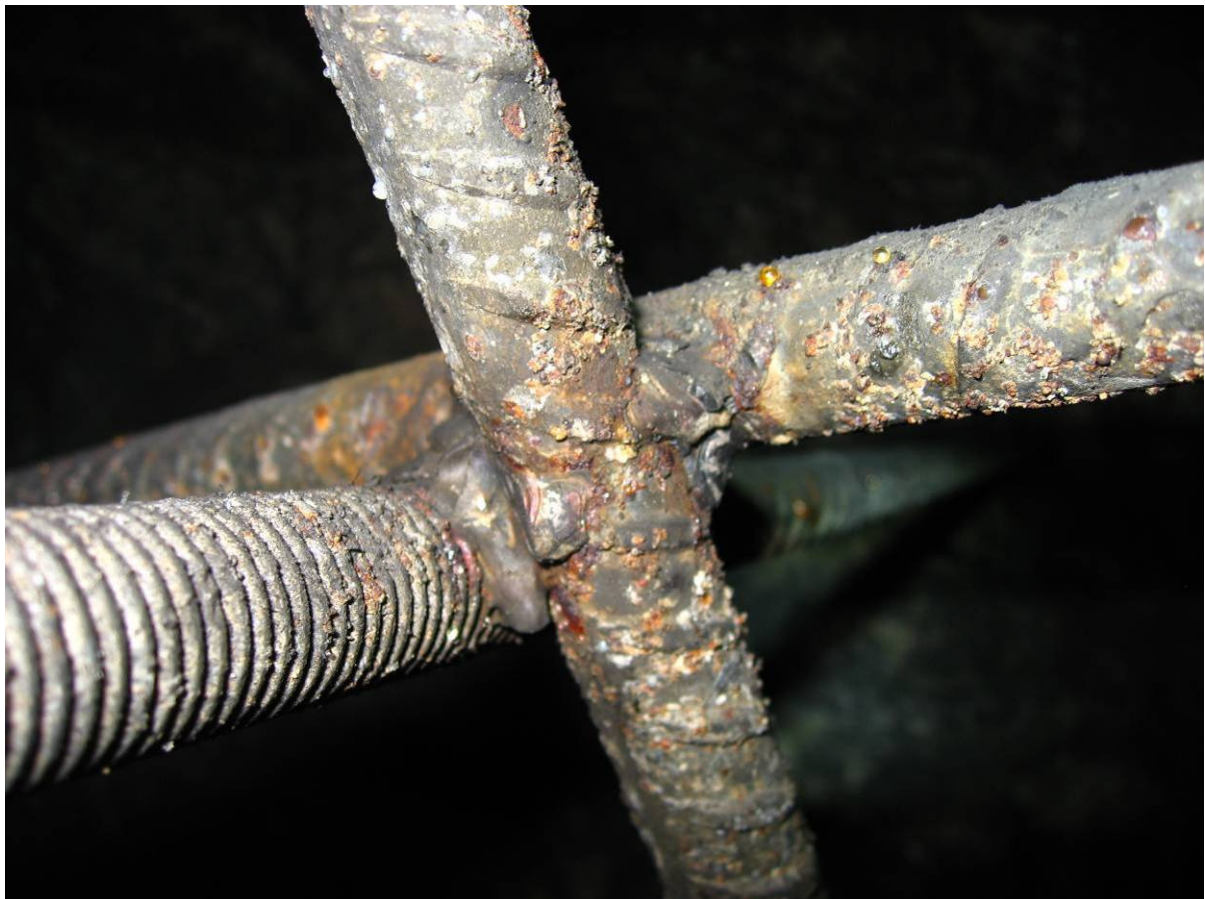
Figur 1.3-10 Punktkorrosjon på kamstål for feste av vann- og frostsikring

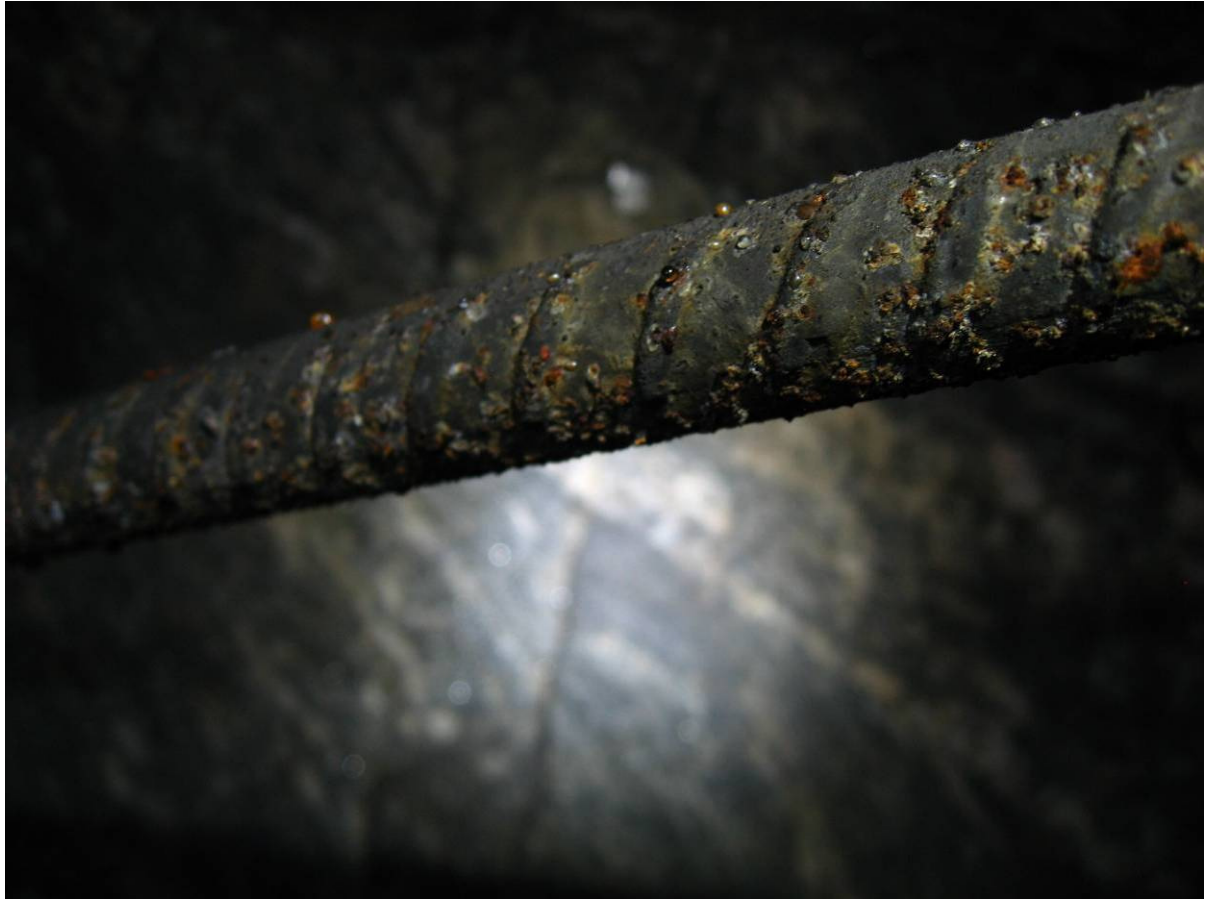
Figur 1.3-11 Punktkorrosjon på kamstål for feste av vann- og frostsikring

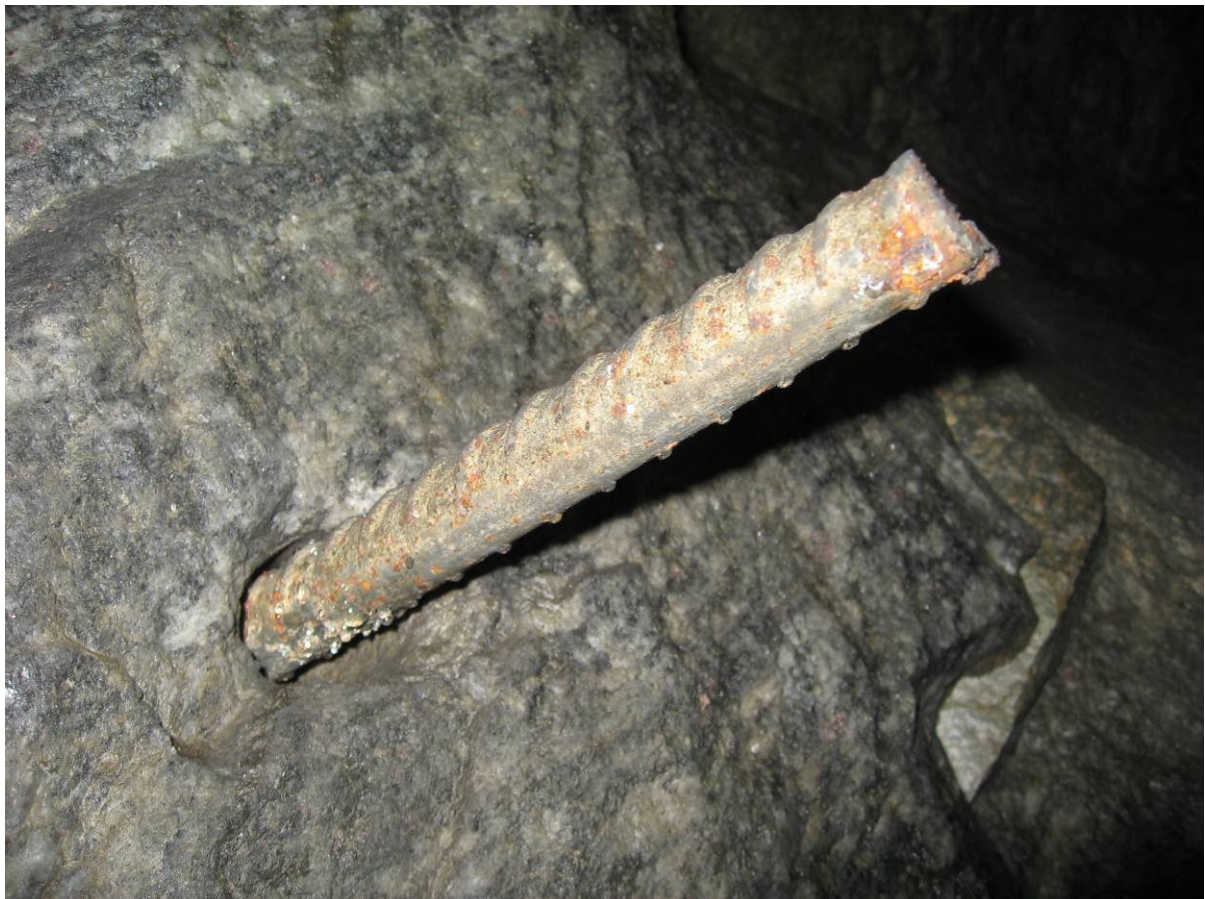
I vegtunnelen, innenfor porten ved tverrslaget, var det montert en kamstålbolt (svartstål) til antatt opphengsformål i byggeperioden. Kammene var porøse, og man kunne ta av flak/pulver av rust med samlet tykkelse 1 mm eller mer. Det var mye vegstøv i nisjen.

Figur 1.3-12 Punktkorrosjon på kamstålbolt for opphengingsformål under driveperioden. Antatt uten korrosjonsbeskyttelse

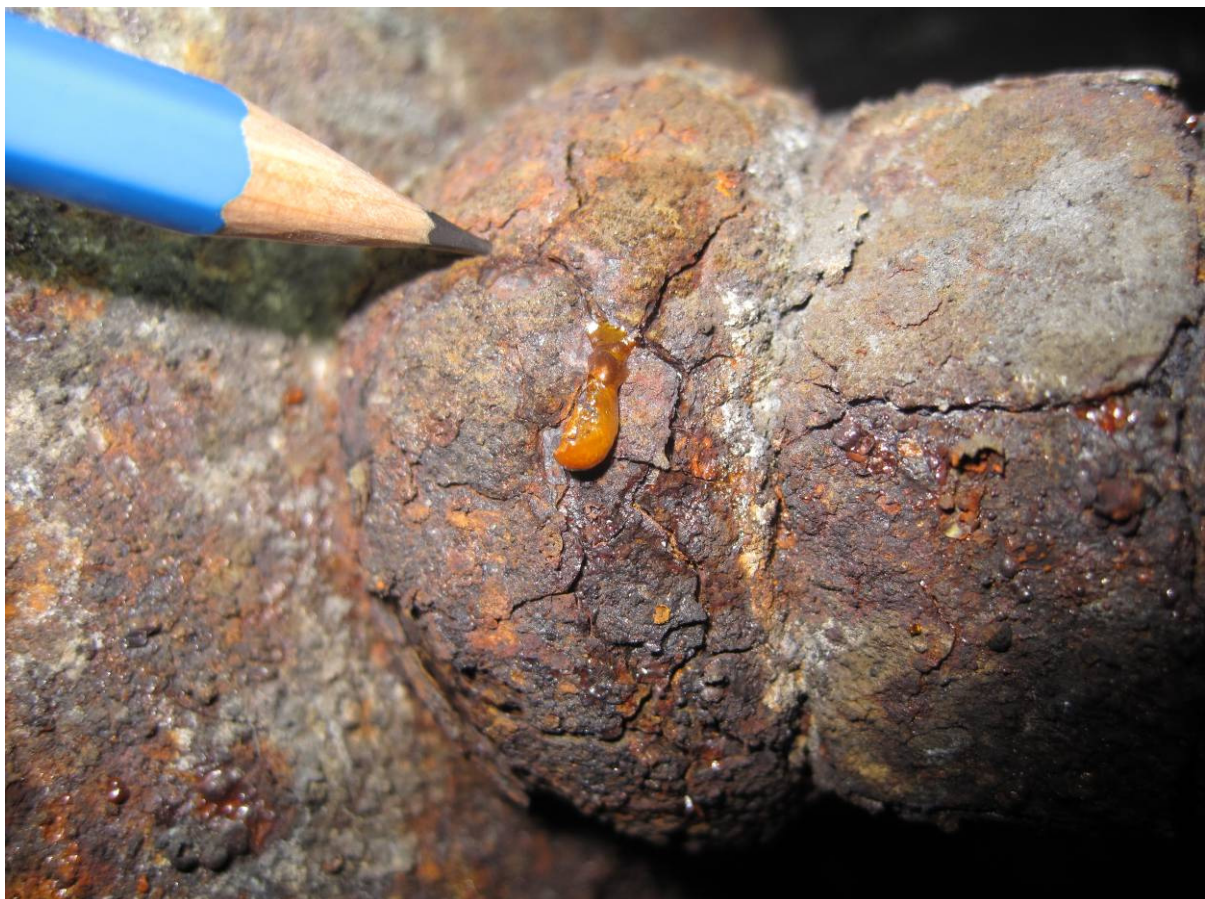
Figur 1.4-4 Bolt 1. Krakelering av korrosjonsmateriale, som ligger som flere radielle flak rundt halvkule og mutter

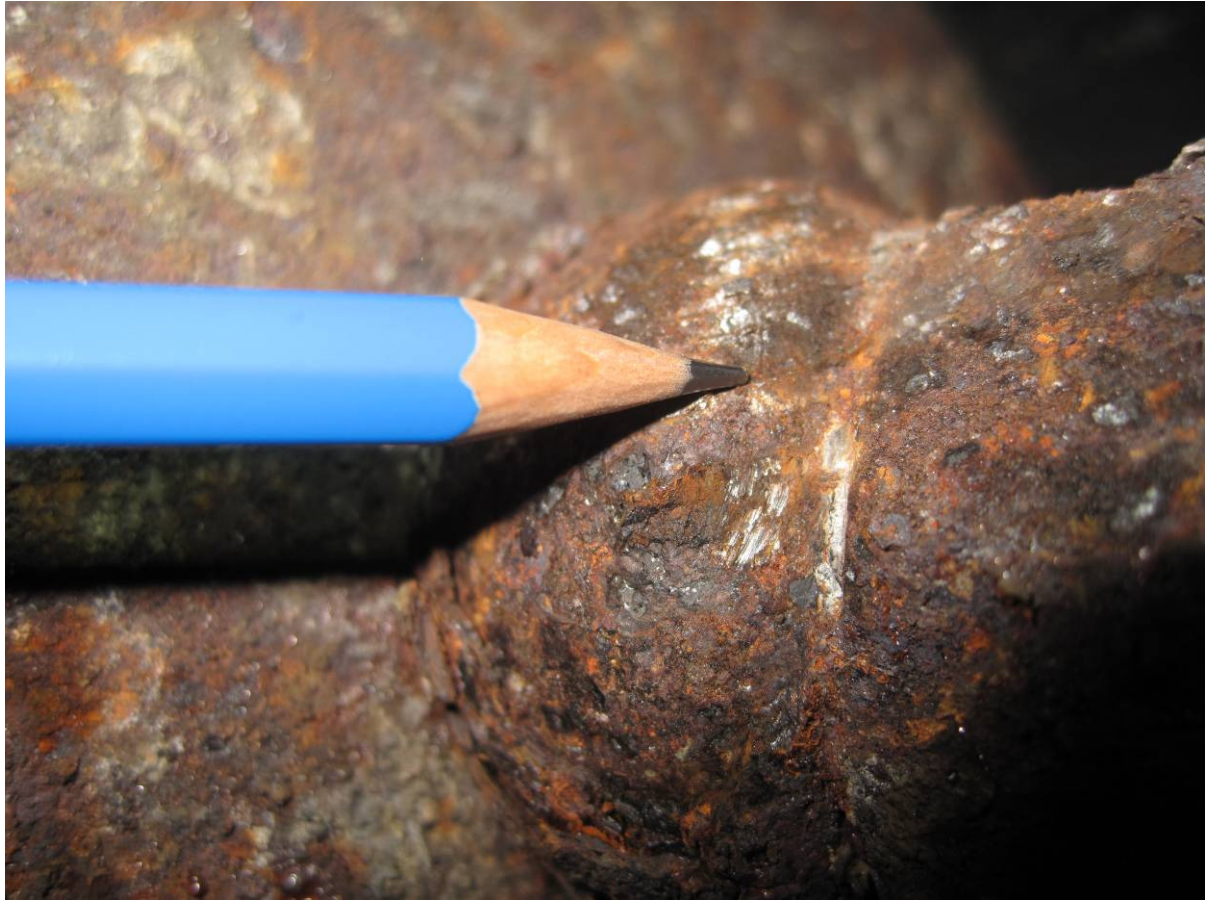
Figur 1.4-5 Bolt 1, etter at løst korrosjonsmateriale er slått vekk med geologhammer

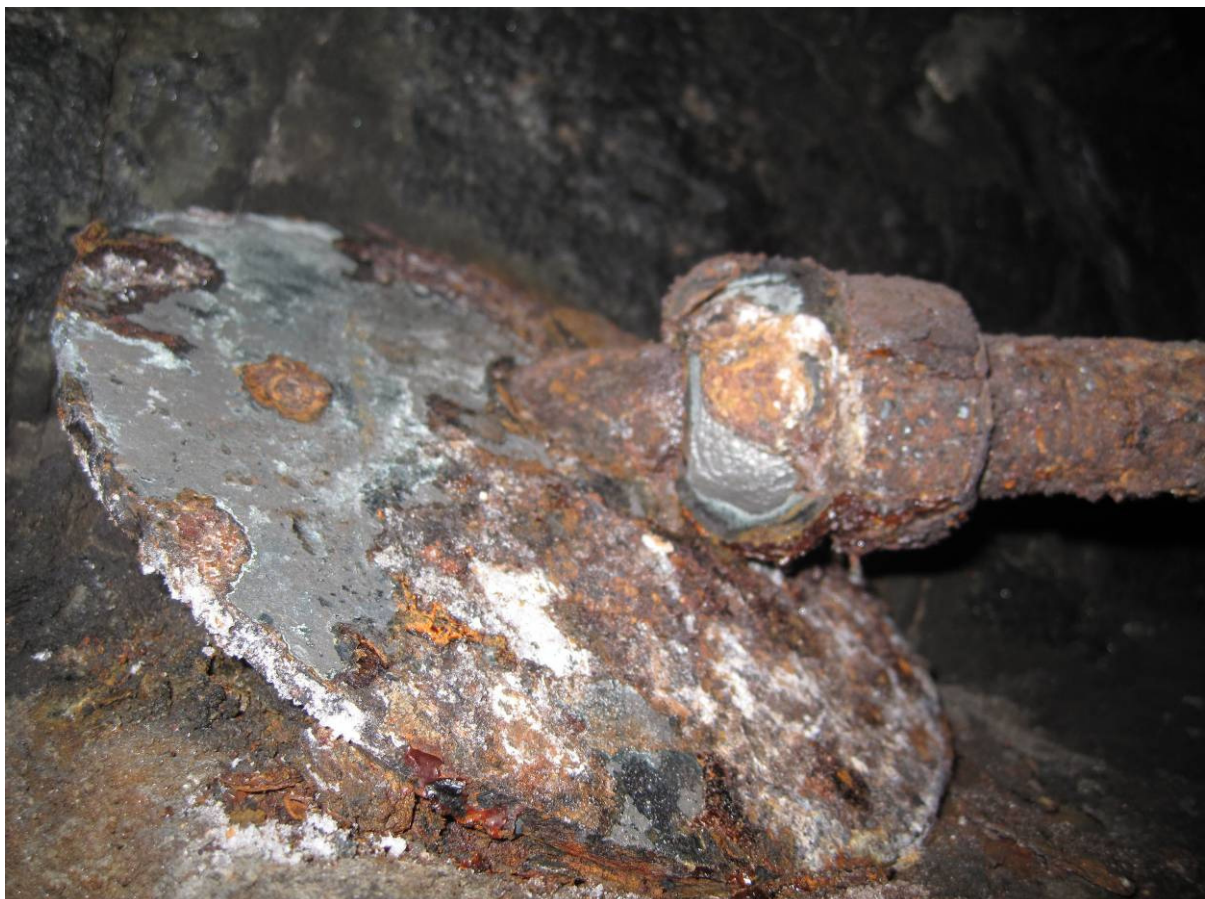
Figur 1.4-14 Bolt 4, etter at løst korrosjonsmateriale er slått vekk med geologhammer. Målt tykkelse på korrosjonslaget opptil 4 mm.

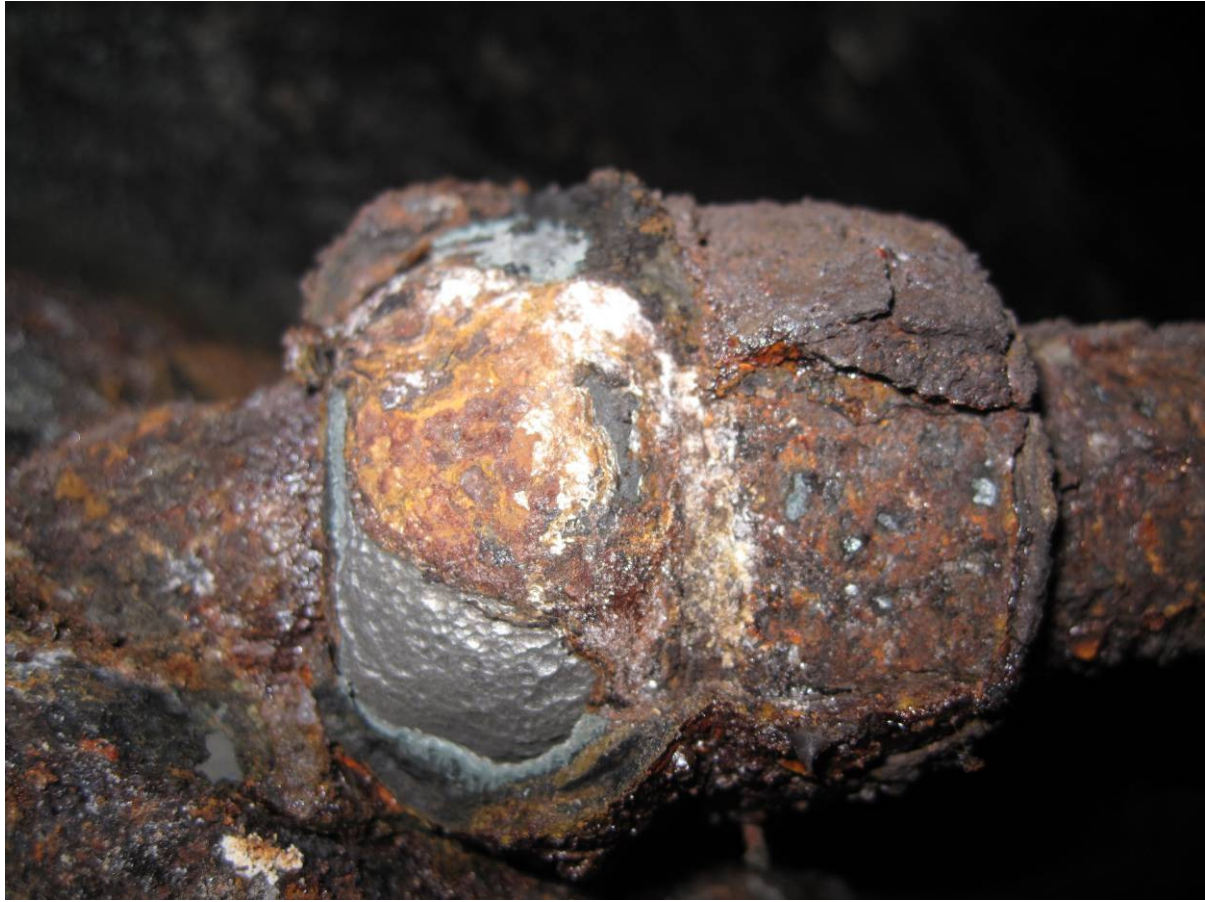
Figur 1.4-15 Bolt 4. Synlig groper i underliggende stål og tykt lag korrosjonsprodukter (~ 4 mm)

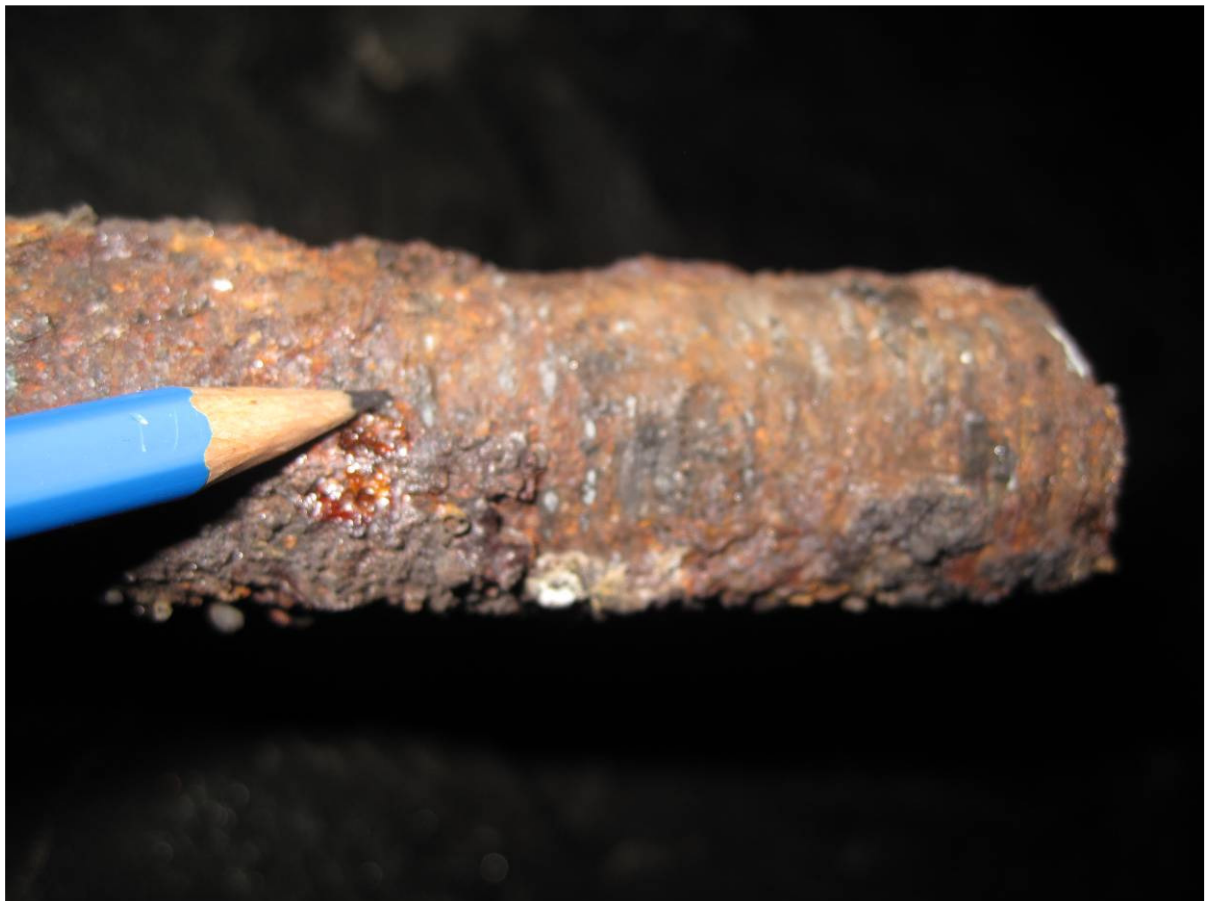
Figur 1.4-16 Bolt 4. Gjenger nesten korrodert bort.

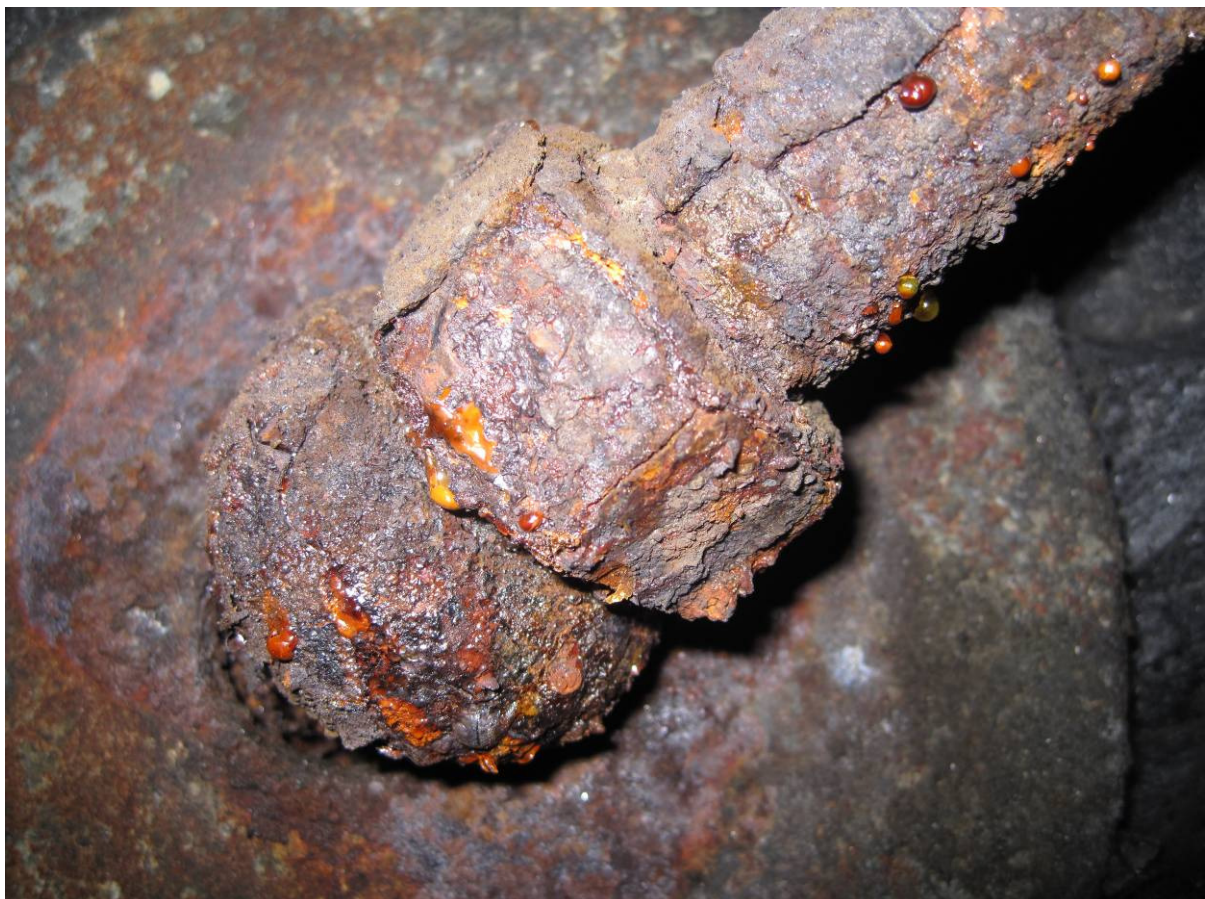
Figur 1.4-20 Bolt 5. Tydelig lagdeling med rust rundt bolt. Vanndråper
