Statens vegvesen

Etatsprogrammet Moderne vegtunneler 2008 - 2011

Levetid på bergbolter

Nr. 164

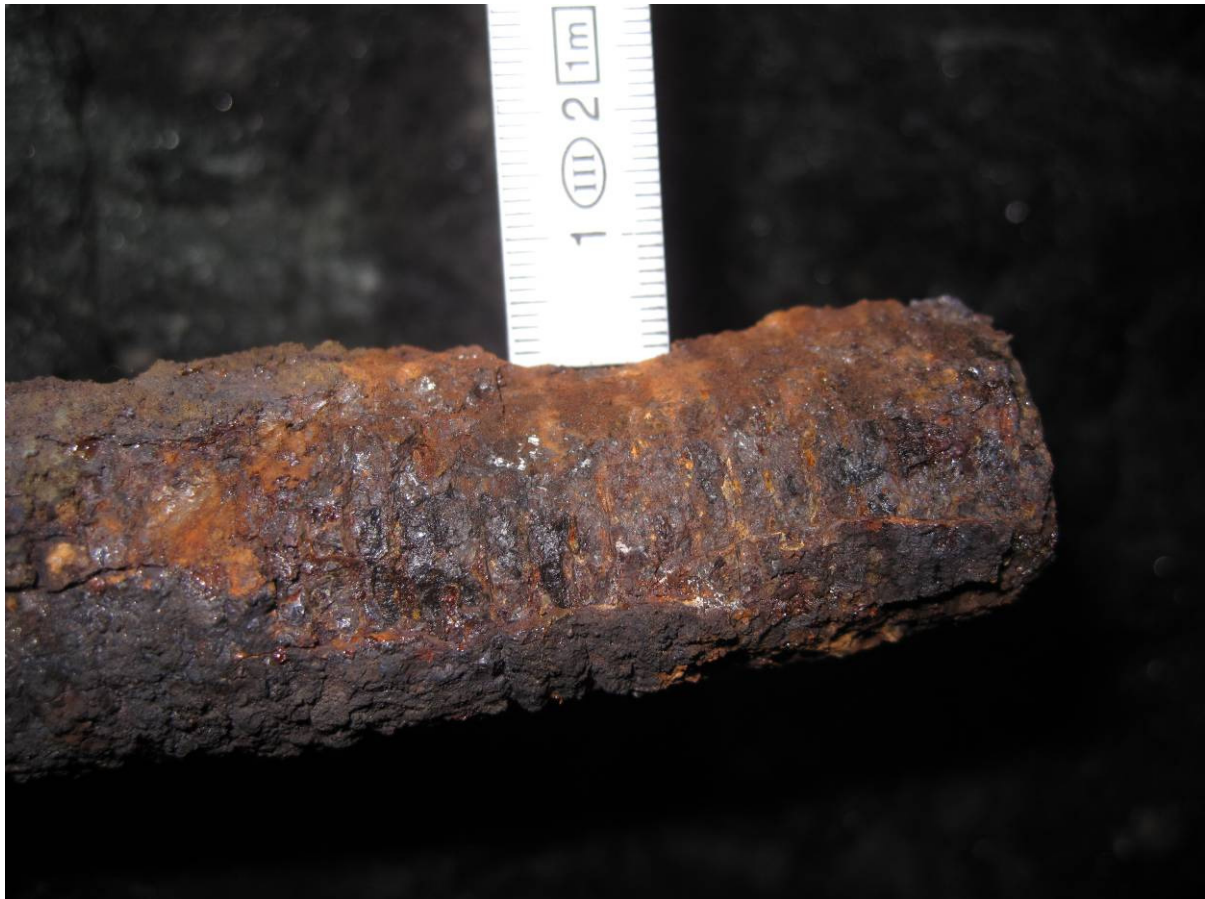
Figur 1.4-23 Bolt 5. Korrosjon på bolteende, mål av korrosjonstap etter rust er sltt vekk med geologhammer

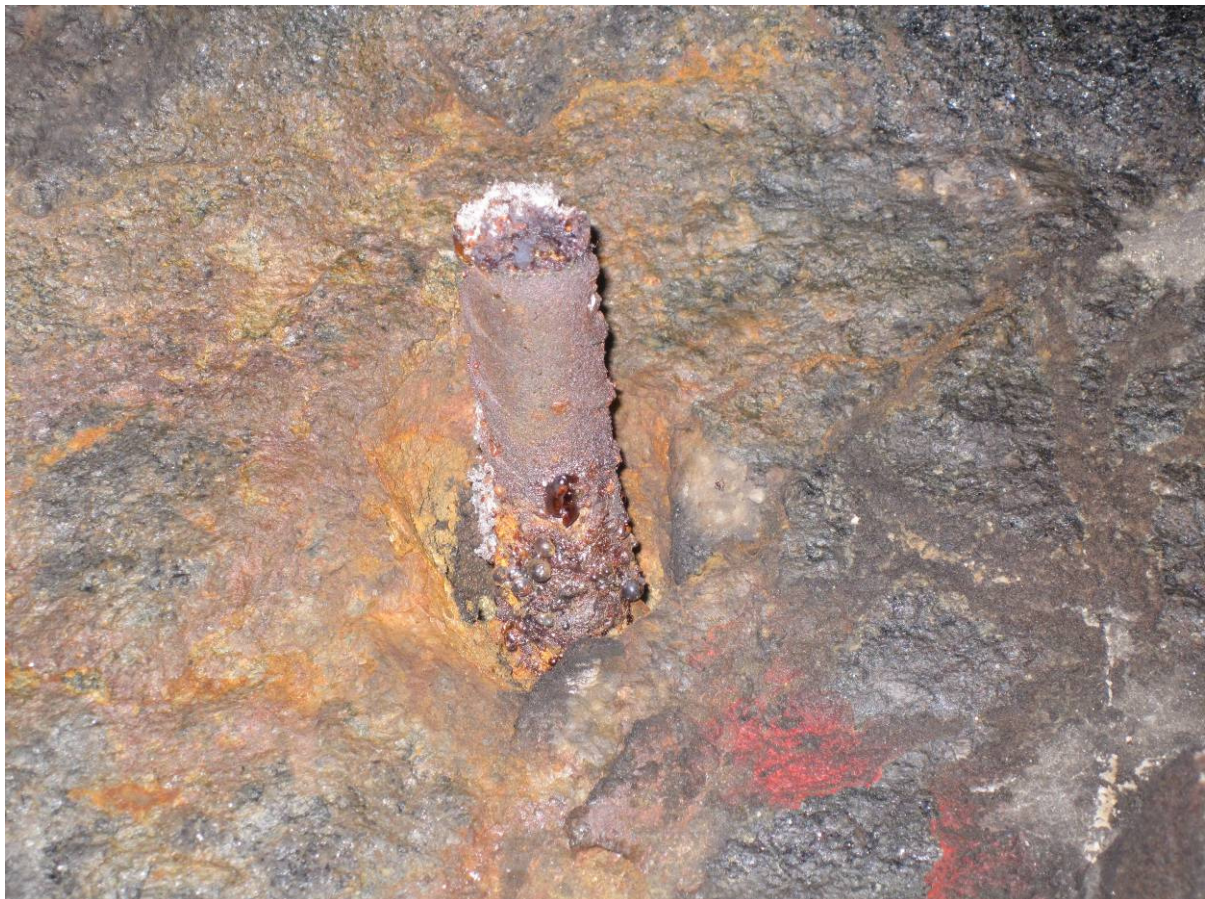
Figur 1.4-26 Bolt 8 Fullt innstøpt kamstålbolt, uten skive, halvkule og mutter. Korrosjonsprodukter fra bolten har satt seg i berget rundt.

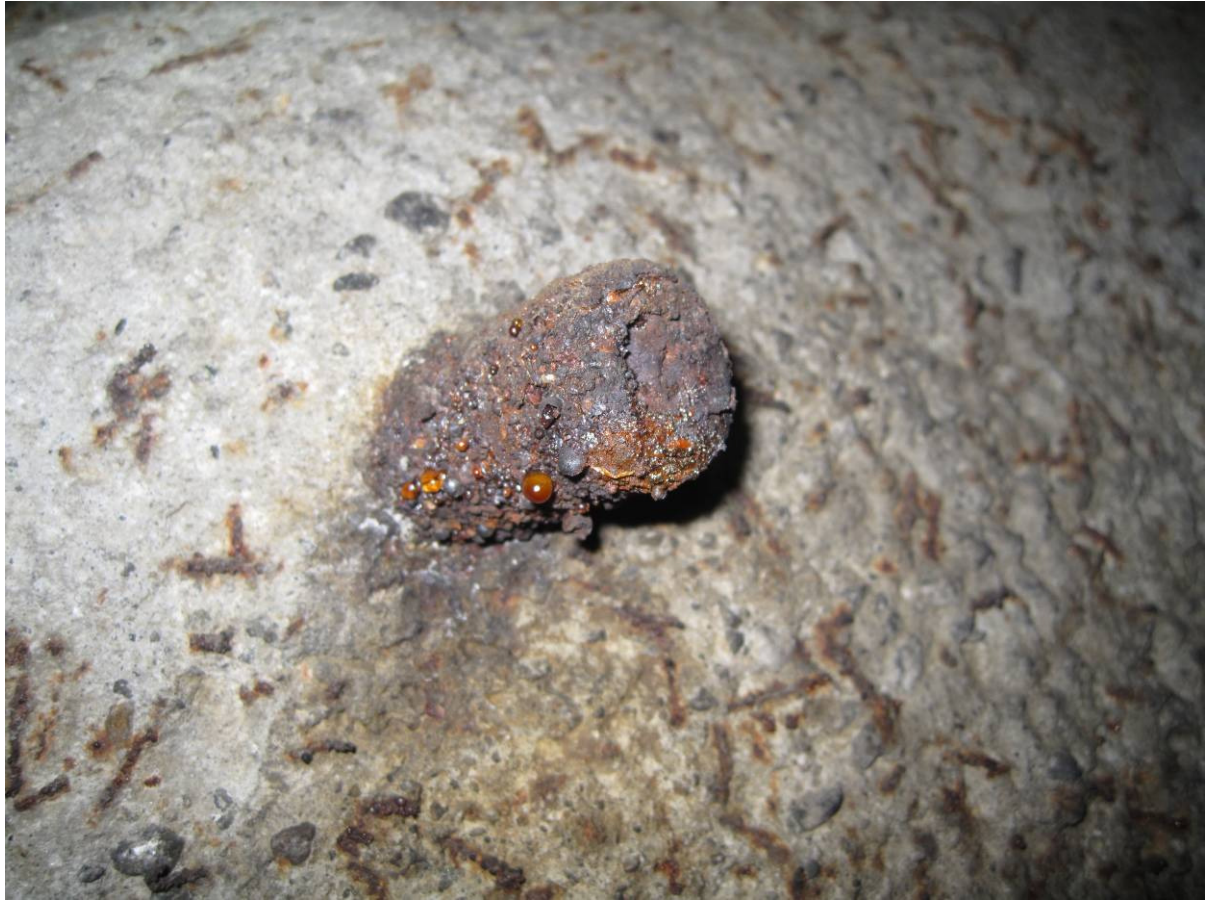
Figur 1.4-27 Bolt 9 Fullt innstøpt og fullstendig dekket av korrosjon i utstikkende del

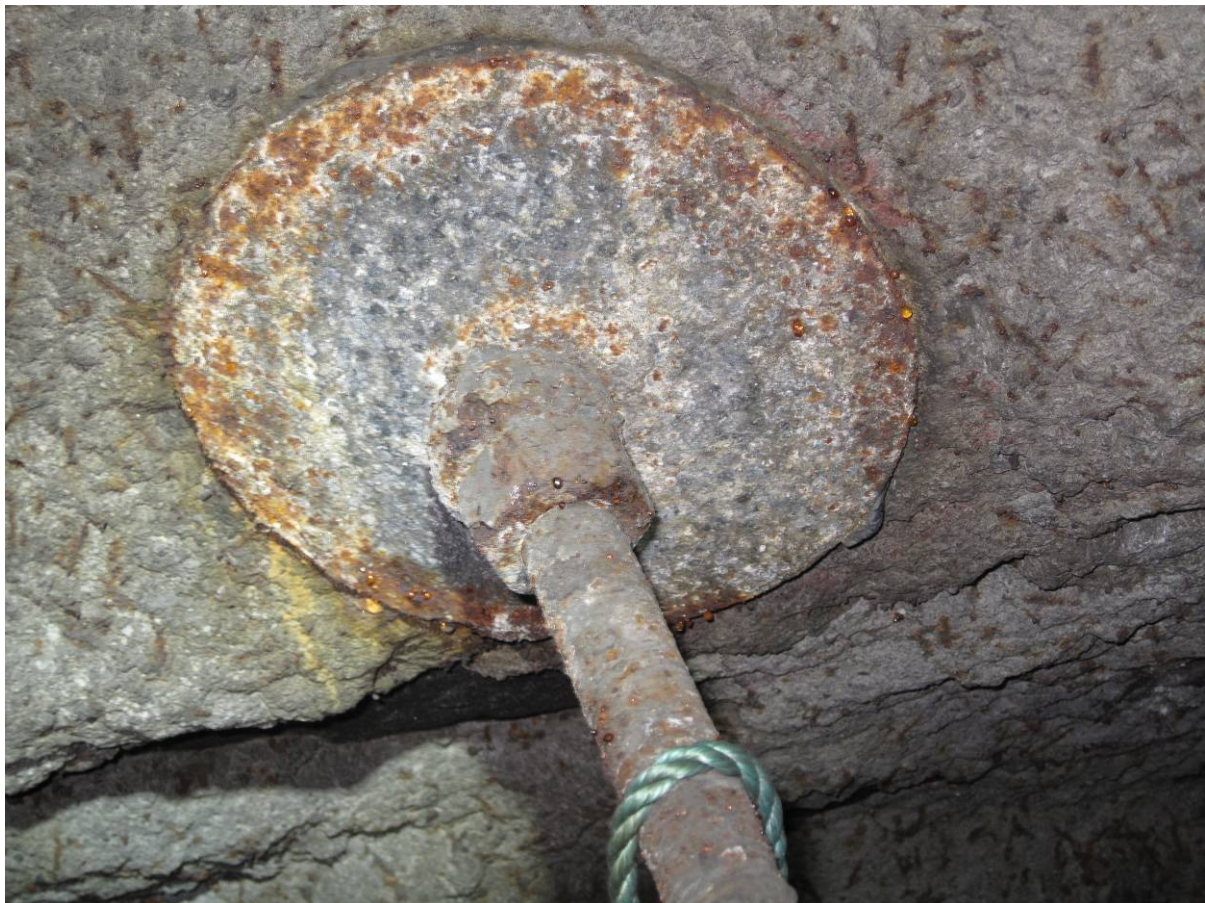
Figur 1.4-28 Bolt 11, en av de med minst korrosjon i pumpestasjonen.

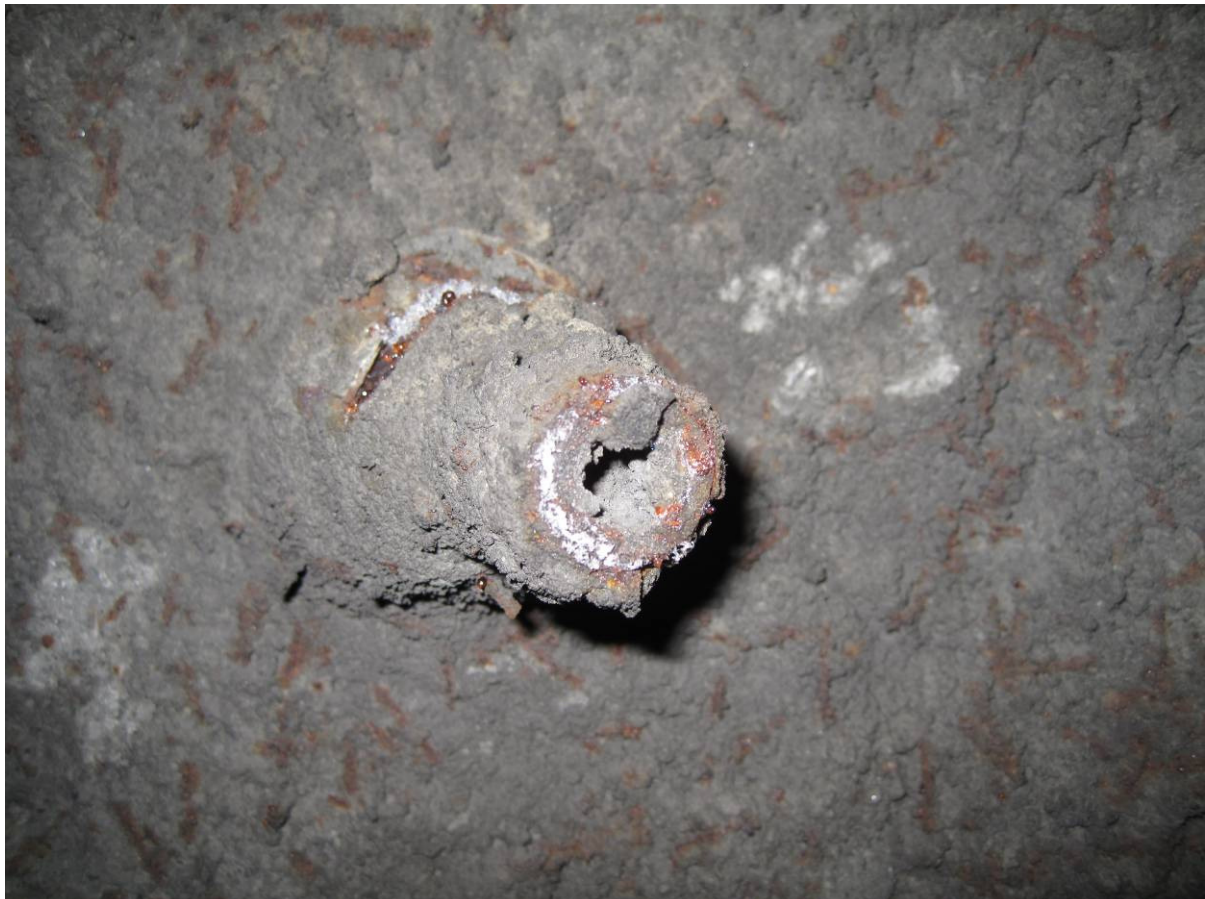
Figur 1.5-4 Bolt 1. Innsprøytet rørbolt med korrosjon på eksponerte stålfater

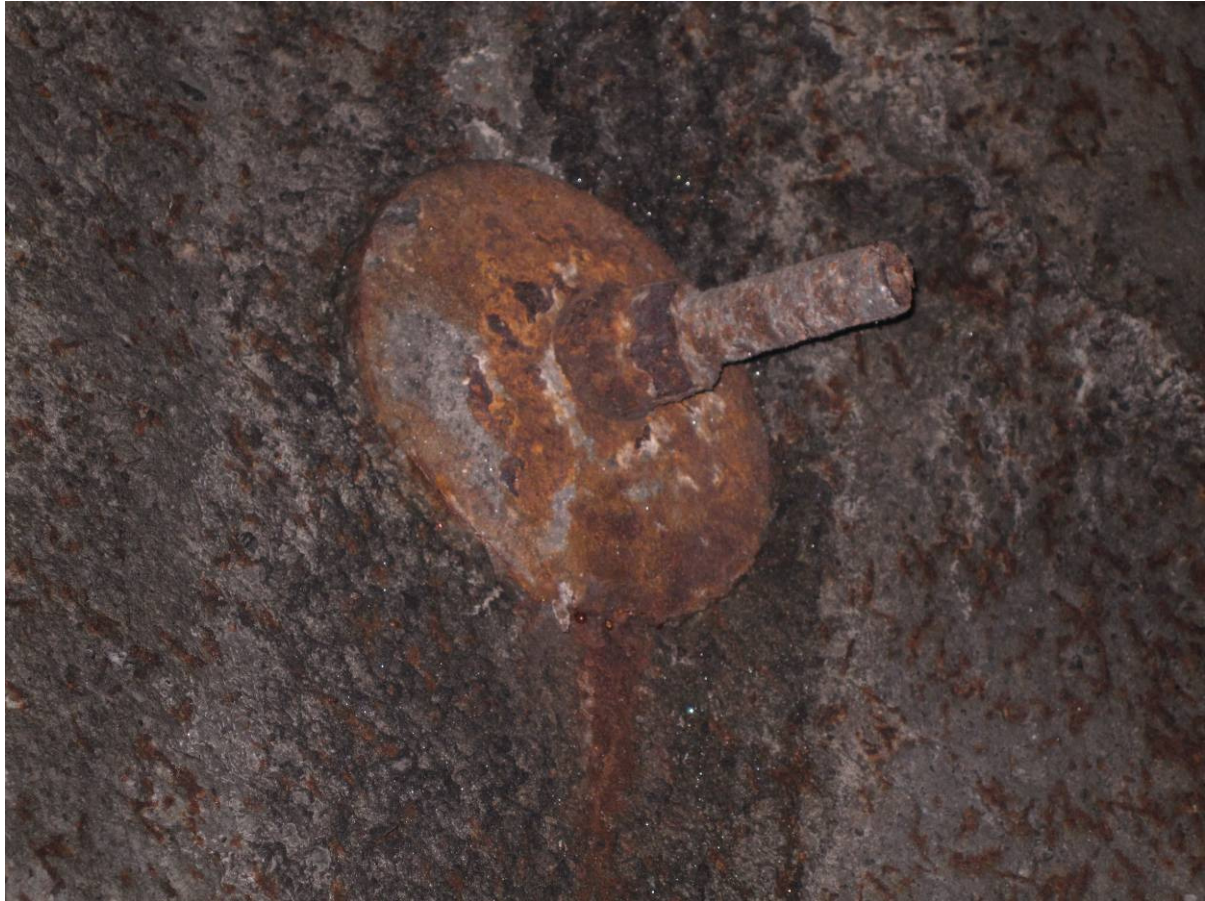
Figur 1.5-7 Bolt 4. Ikke sprøytet inn. Synlig rustutfelling fra nedre del av bolt eller boltehull.

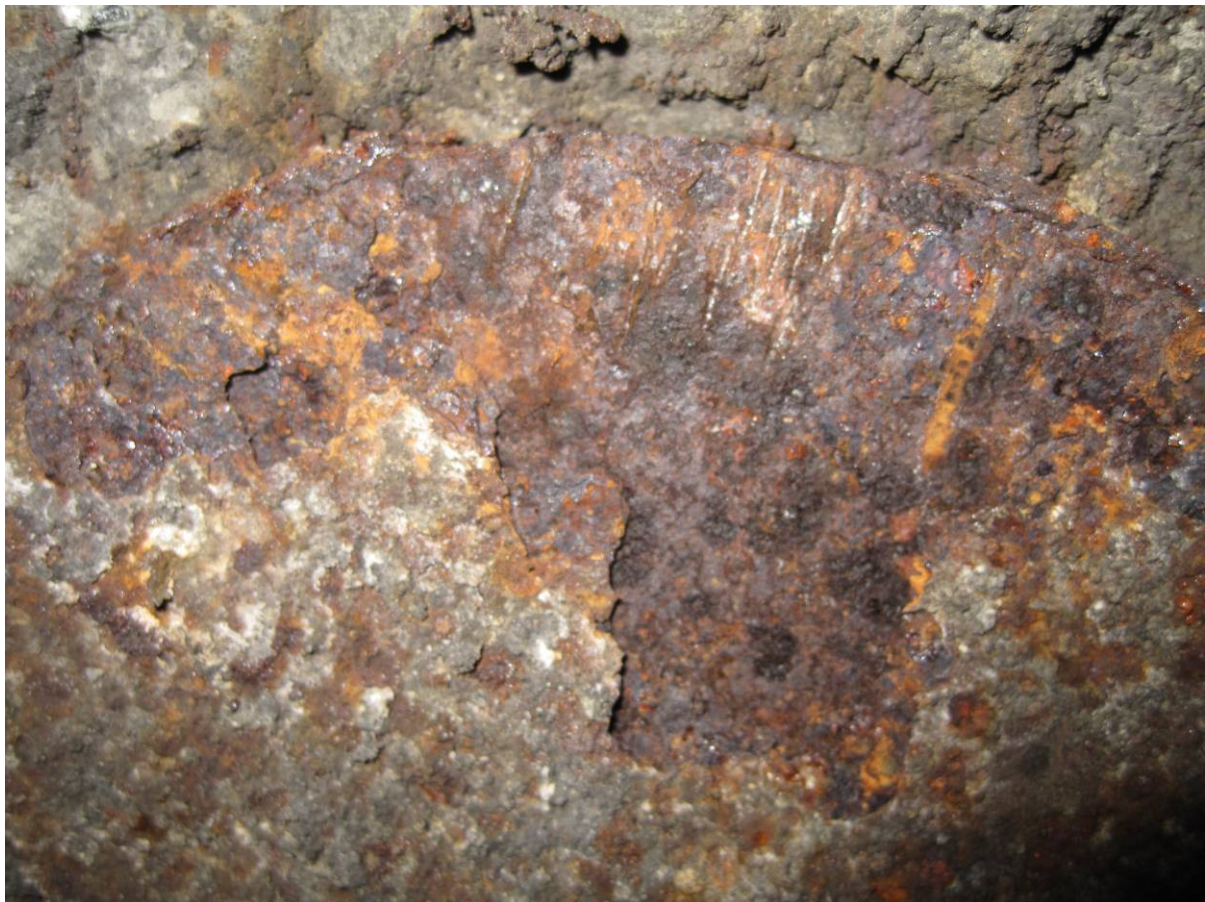
Figur 1.5-16 Bolt 8. Korrodert plate. Noe sprøytebetong og korrosjon skrapet vekk med geologhammer

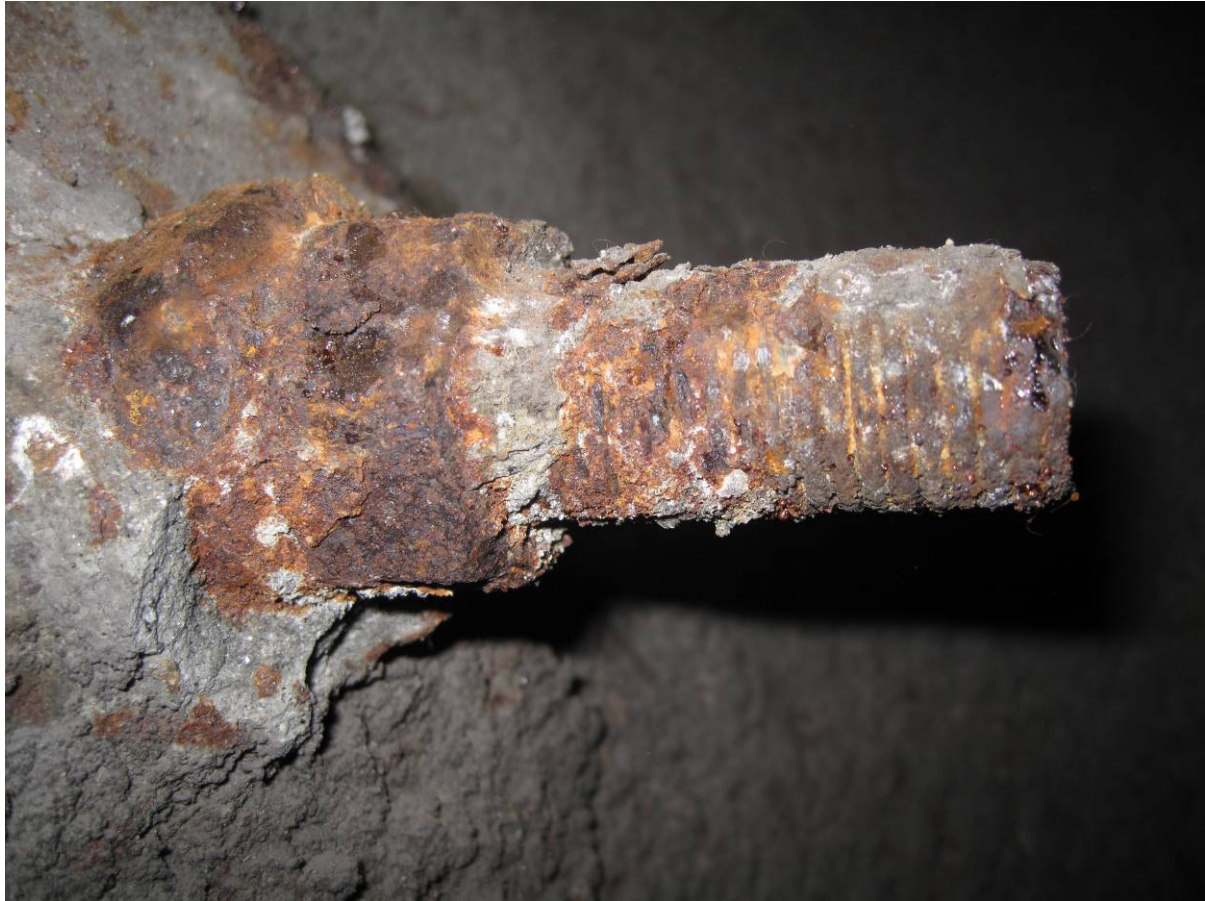
Figur 1.5-19 Bolt 9 Bolteende, kule og mutter etter fjerning av løs korrosjon med geologhammer

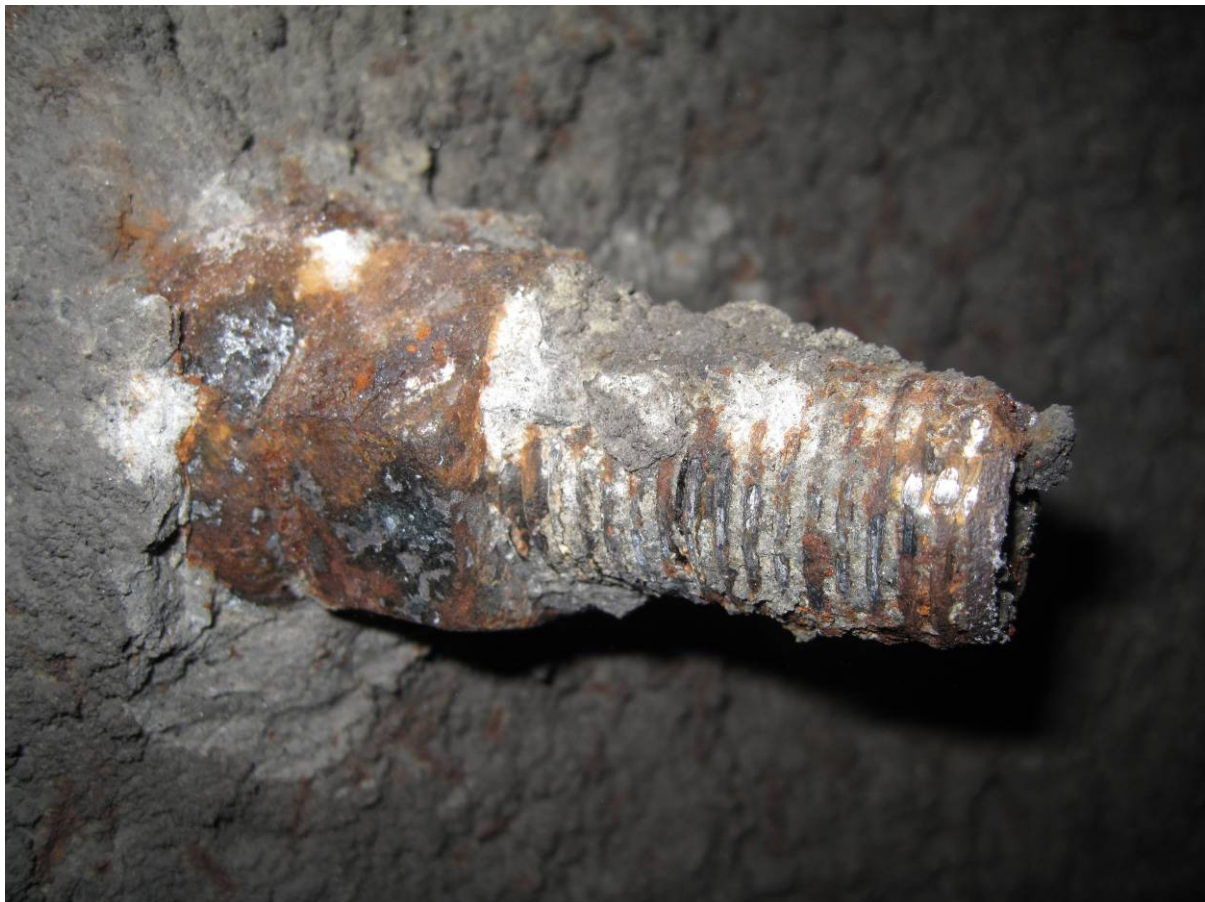
Figur 1.5-20 Bolt 10 Bolteende etter fjerning av løs korrosjon med geologhammer

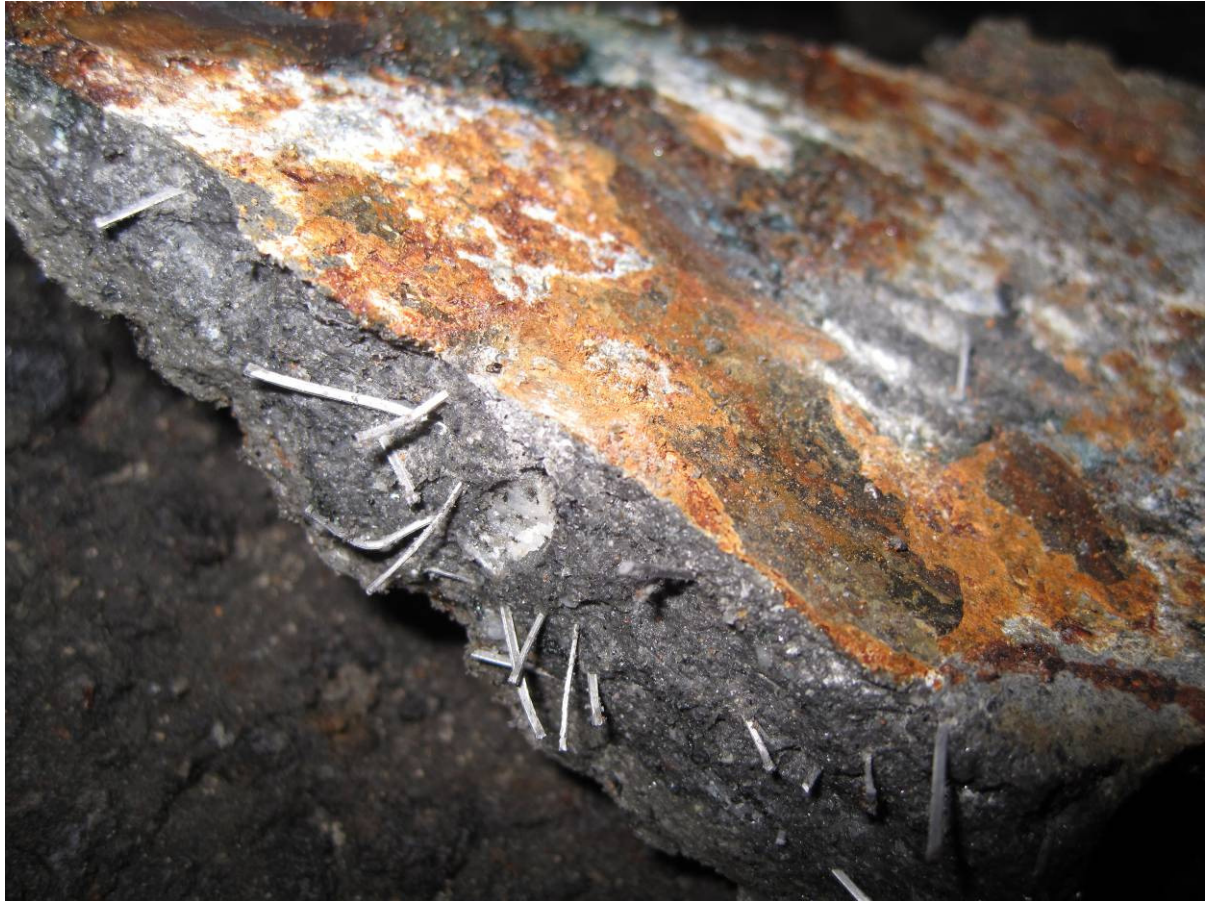
Figur 1.5-23 Sprøytebetongskalk slått av bolt 13. Stålfiber er helt "ferske" der de ligger inne i betongen, selv om utstikkende ende er helt oppspist. Korrosjonsmateriale fra overflate bolt

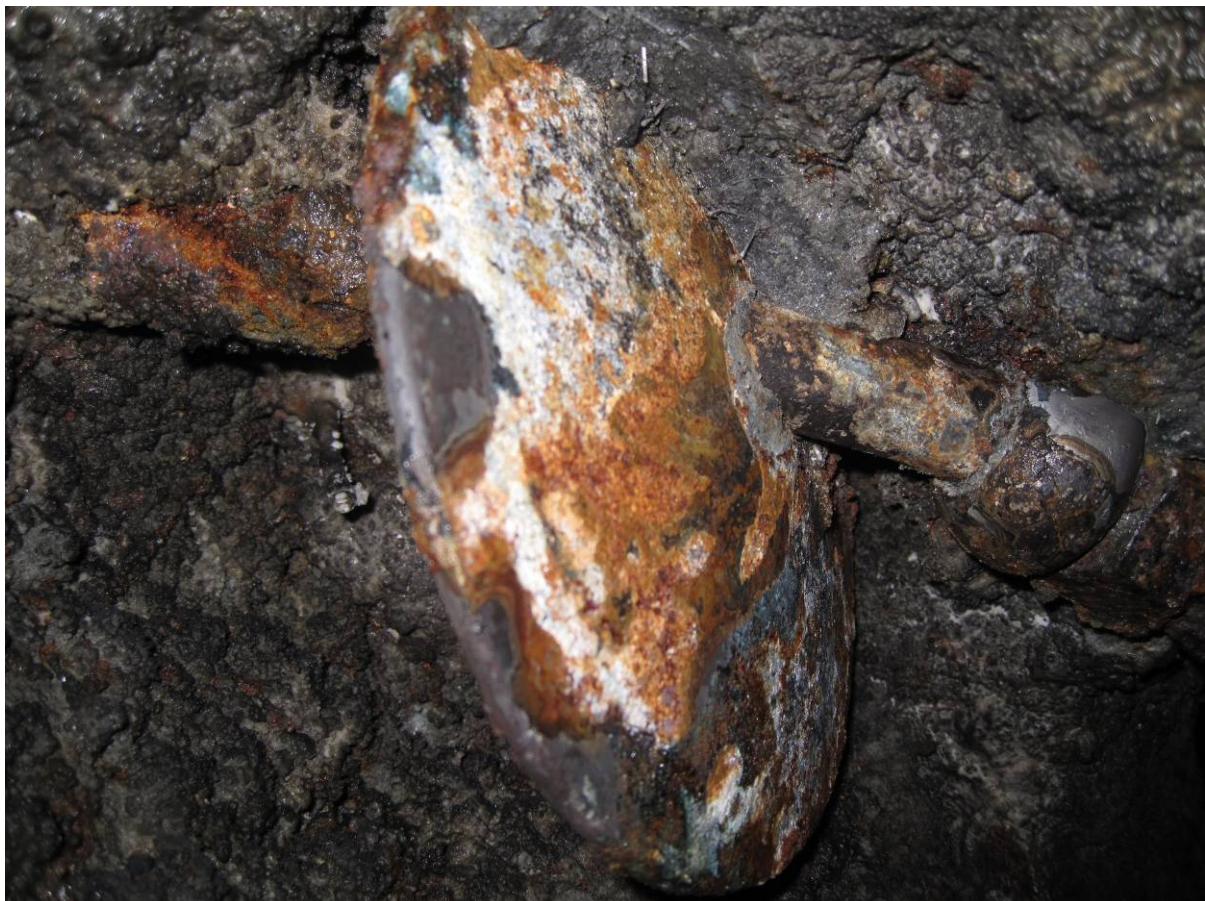
Figur 1.5-24 Bolt 13. Sprøytebetong har dekket hele plata og trolig virket retarderende på korrosjonen av stålet, men har ikke beskyttet fullstendig.

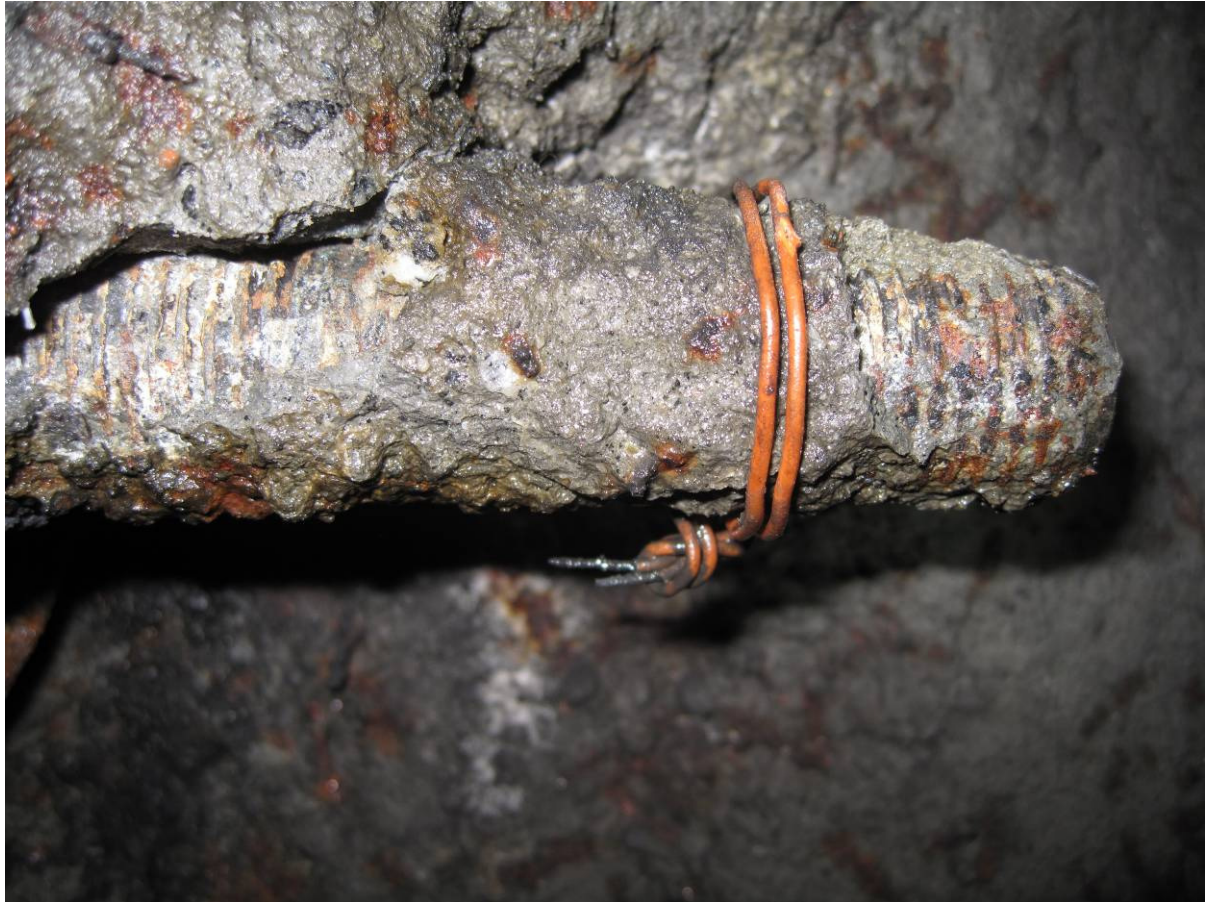
Figur 1.5-25 Bolt 13. Utstikkende bolteende, dekket av sprøytebetong og korrosjon

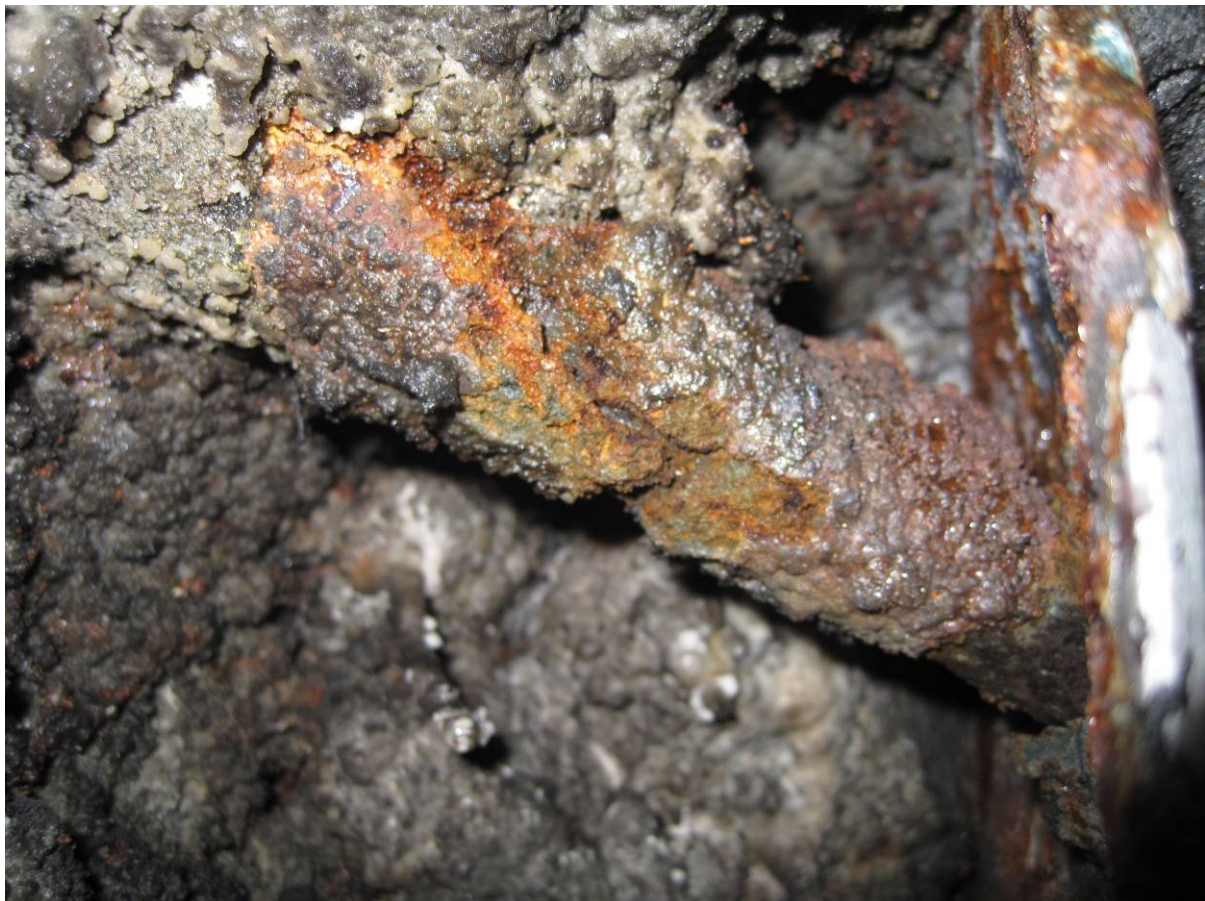
Figur 1.5-26 Bolt på innsiden av plate – kraftig angrepet av korrosjon

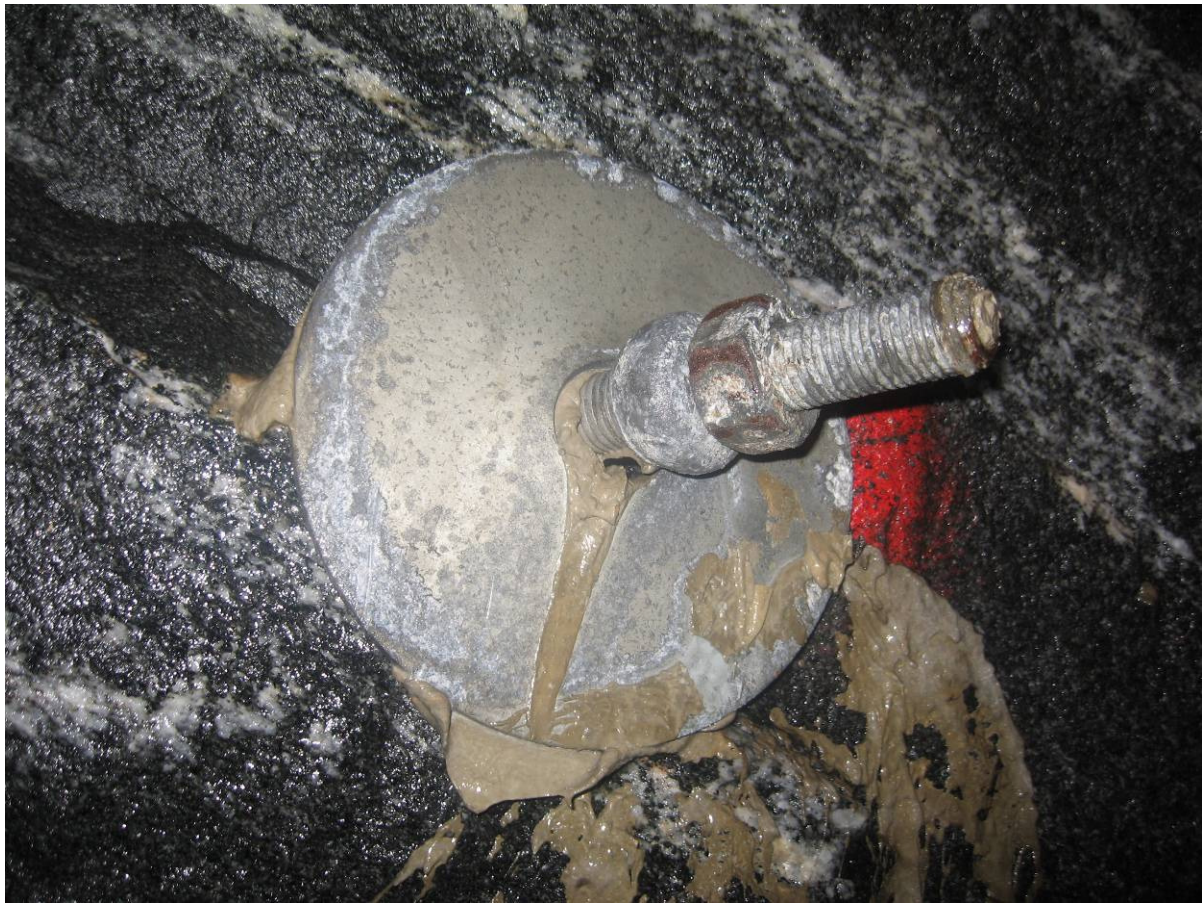
Figur 1.6-1 Rørbolt med mørtelsøl og korrosjon på mutter og bolteende

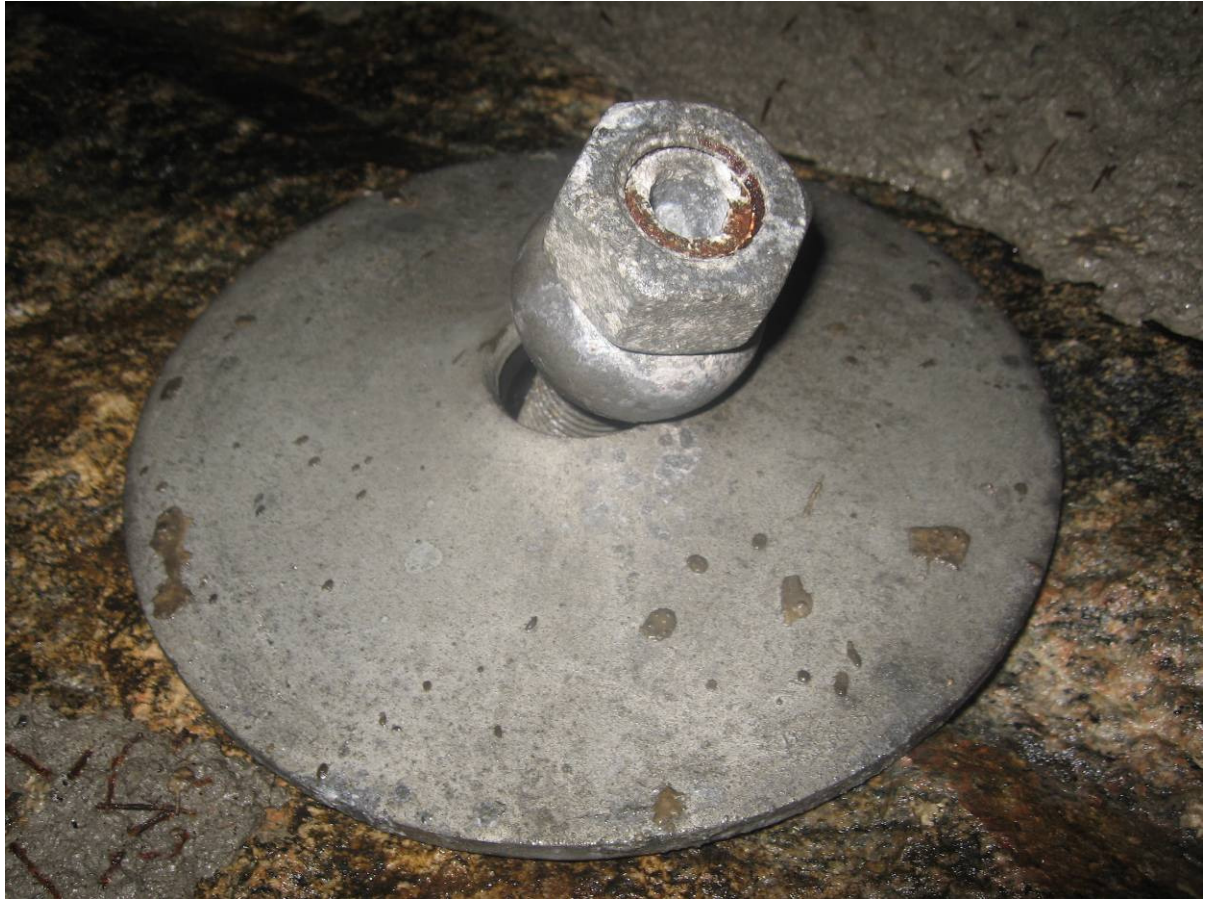
Figur 1.6-3 Angrepet bolteende

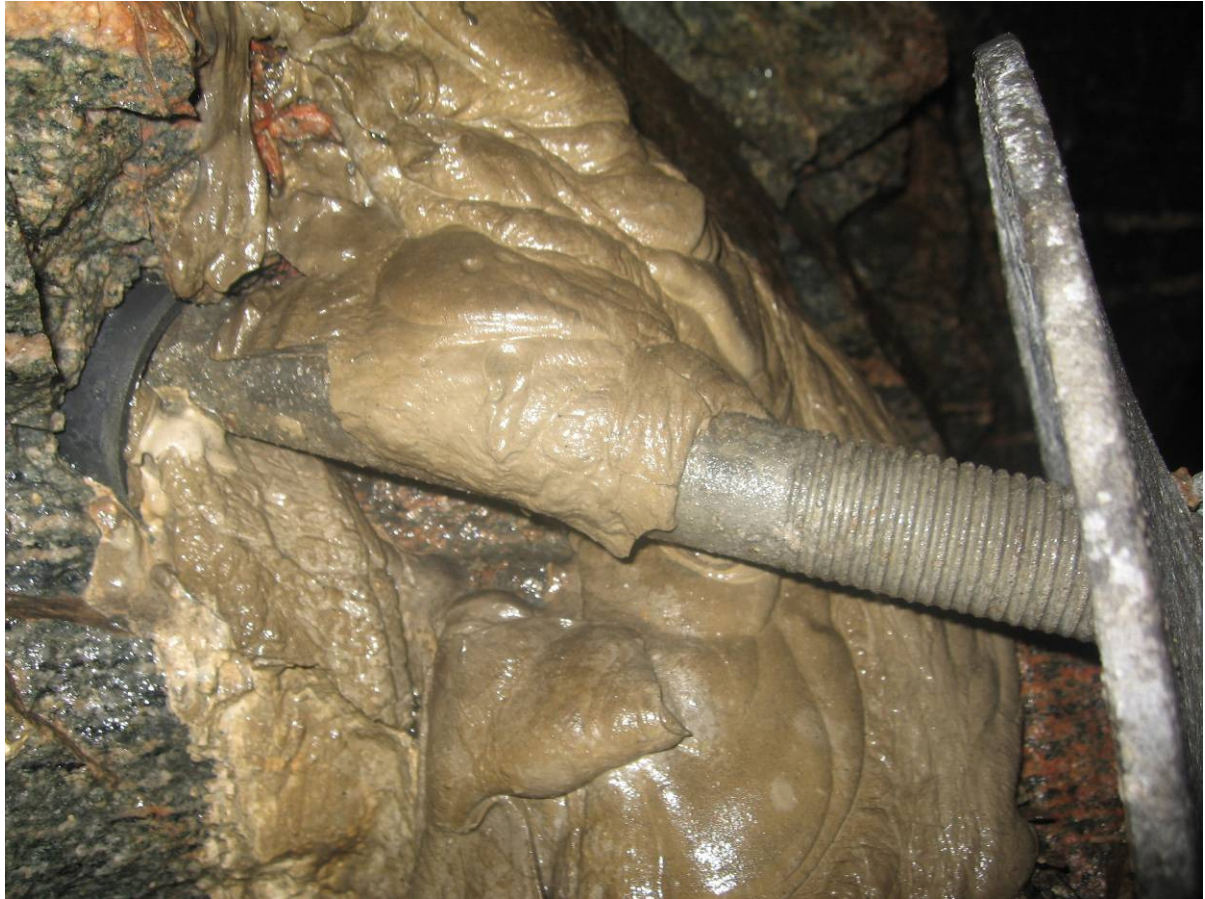
Figur 1.6-5 Mørtelsøl, men ikke synlig korrosjon på bolt

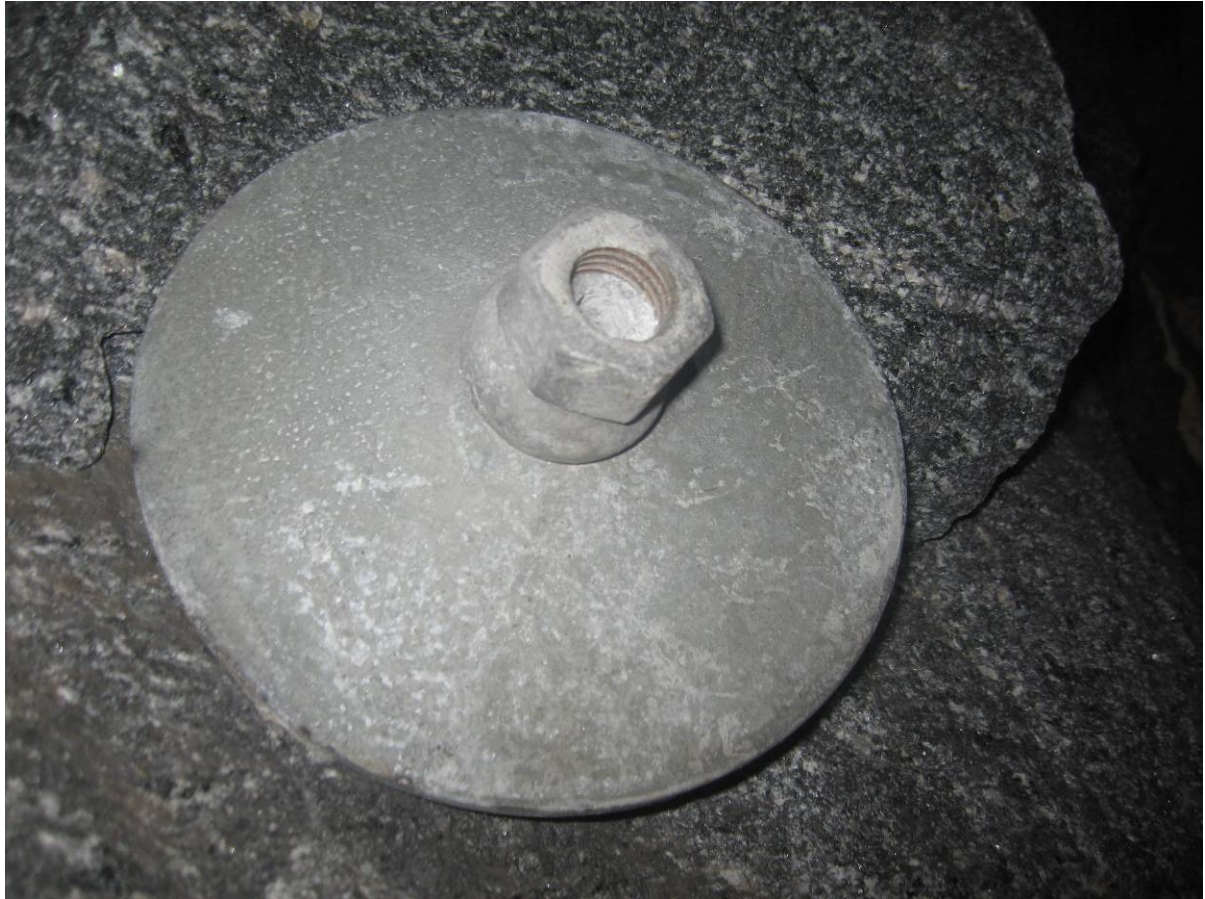
Figur 1.6-7 Bolt fri for korrosjon med unntak av gjenger på innside av mutter

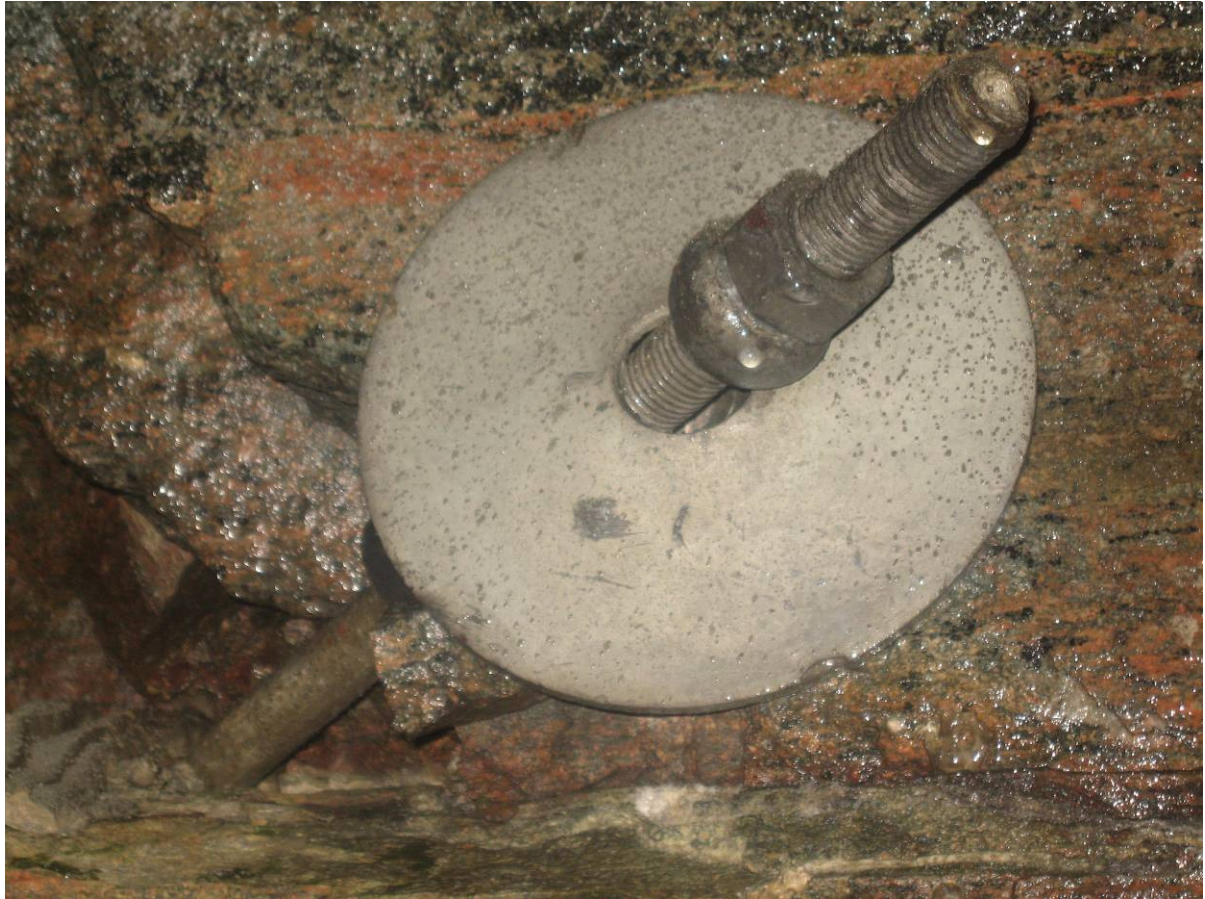
Figur 1.6-9 Bolt i fuktig miljø, men få synlige tegn til korrosjon

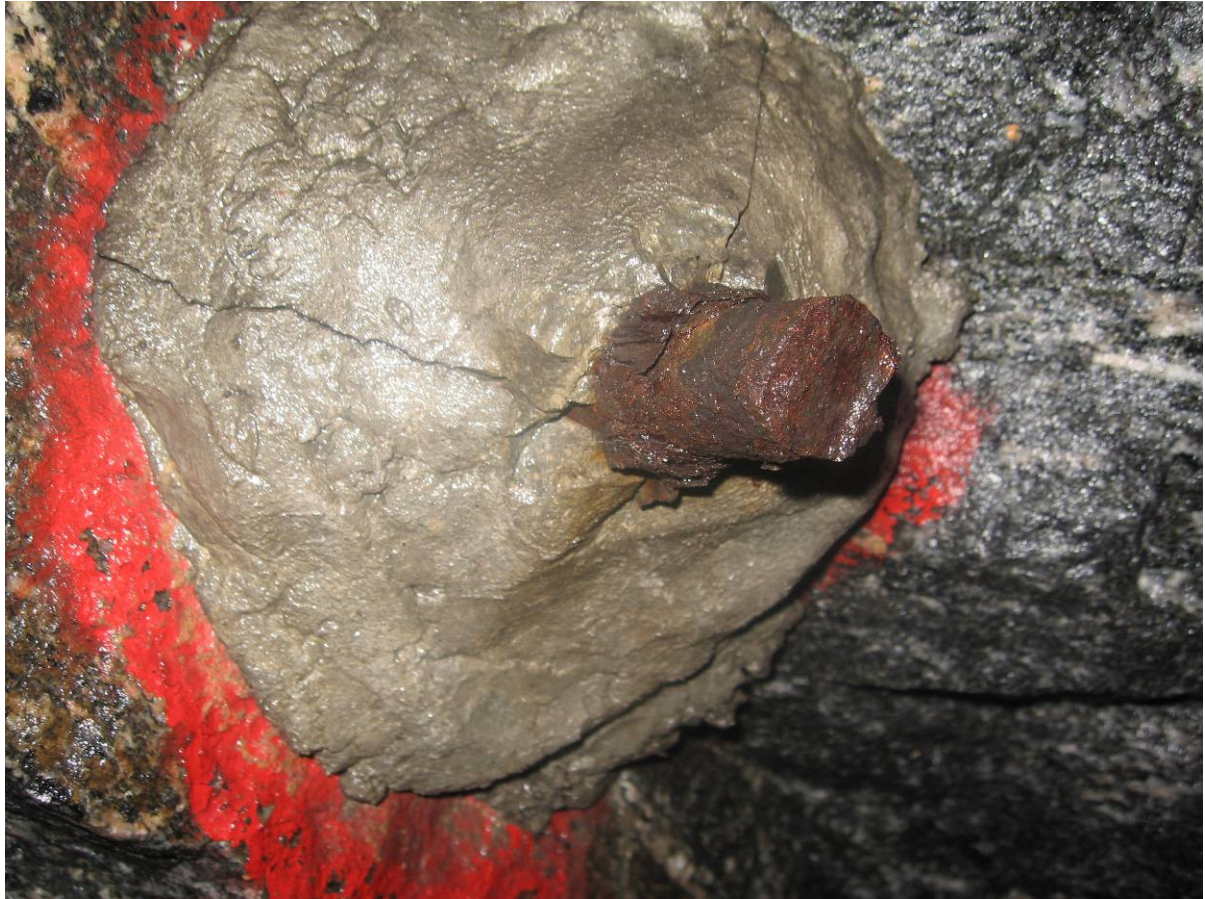
Figur 1.6-15 Korrosjonsangrepet fullt innstøpt bolt. Mørtelen har sprukket opp, trolig pga av korrosjon av ytterste del av inngyst bolt. Avskalling av korrosjonsprodukter fra den innstøpte bolten.

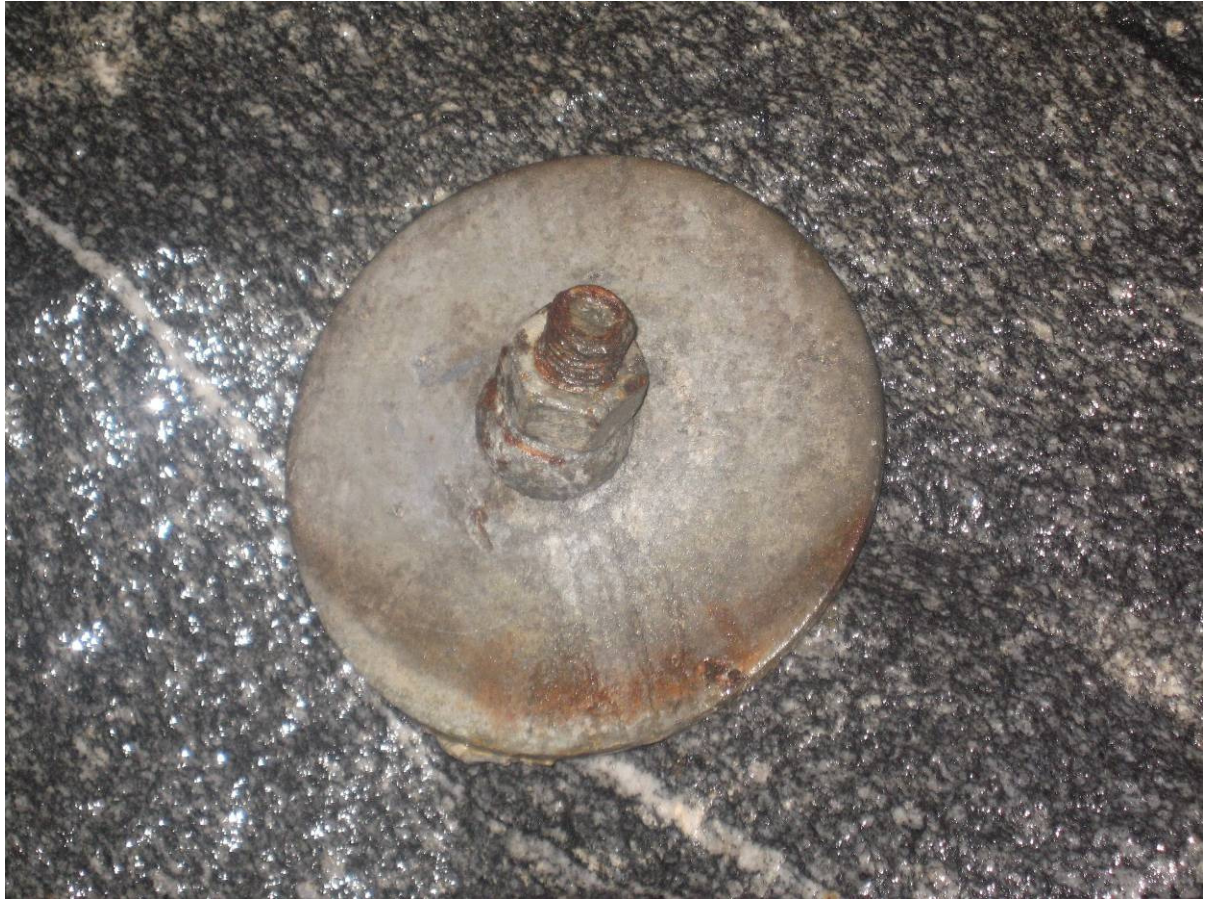
Figur 1.6-19 Korrosjon på bolteende og halvkule, og misfarging på bolteplate

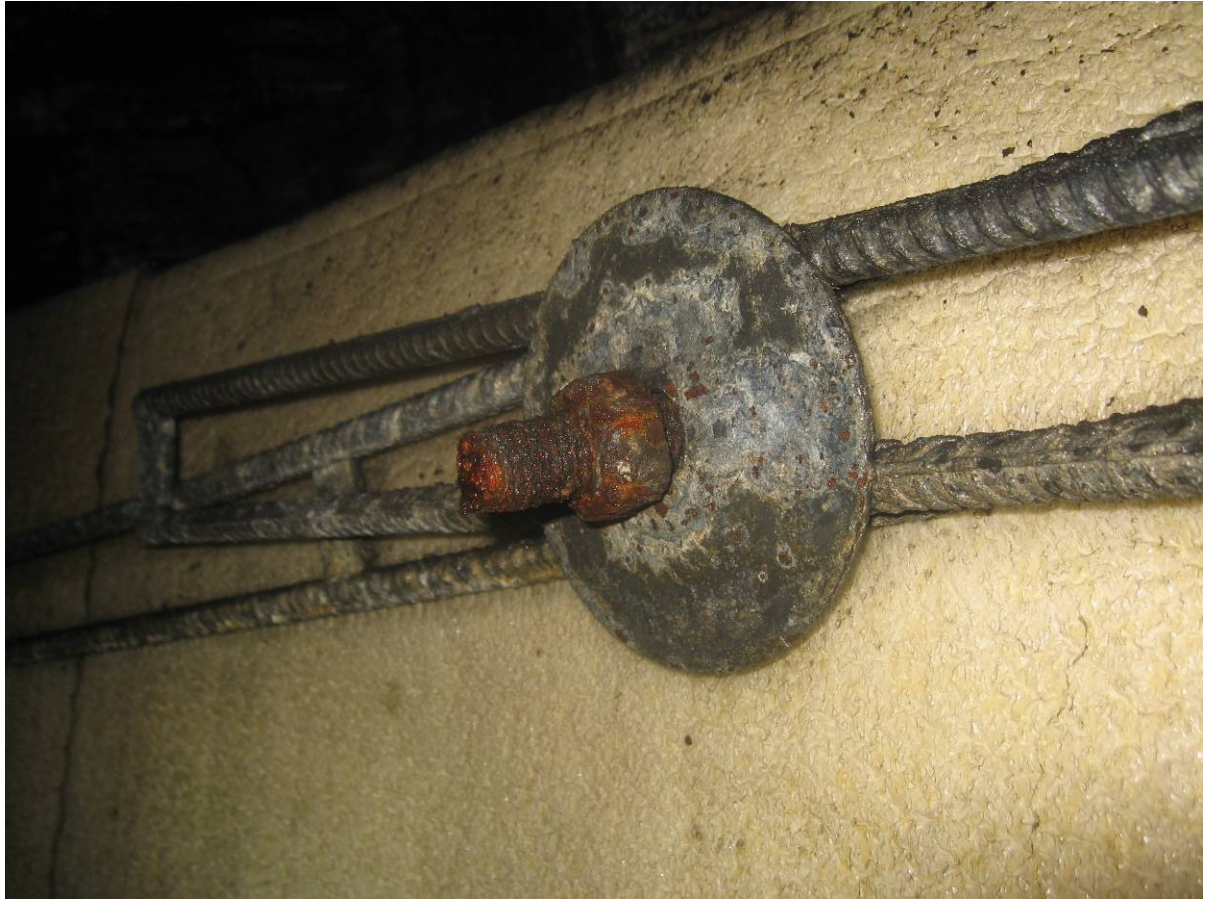
Figur 1.6-21 Festebolt for vannsikring. Korrodert bolt og mutter
