Statens vegvesen

Etatsprogrammet Moderne vegtunneler 2008 - 2011

Levetid på bergbolter

Nr. 164

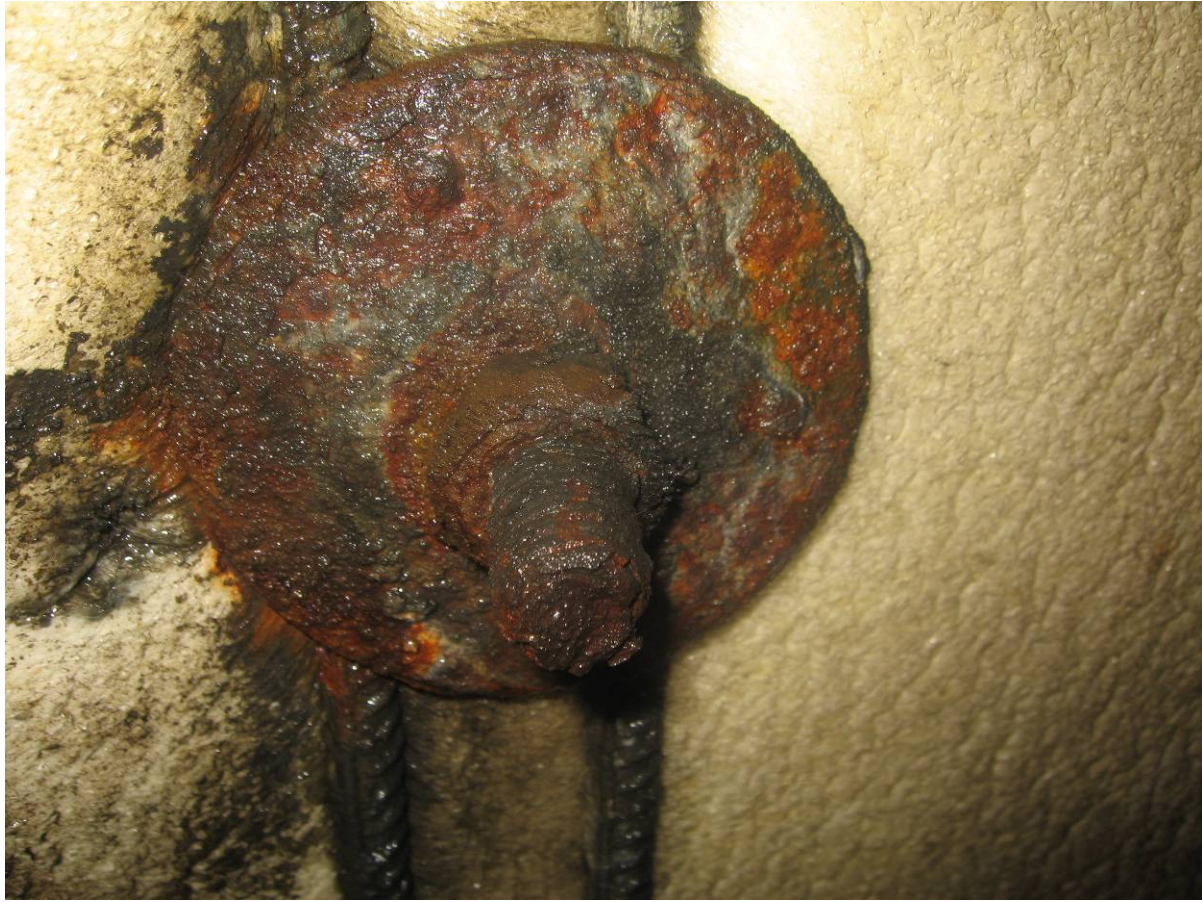
Figur 1.6-23 Korrosjon på festebolt for vannsikring. Alt er korrodert. Vabler på plate.

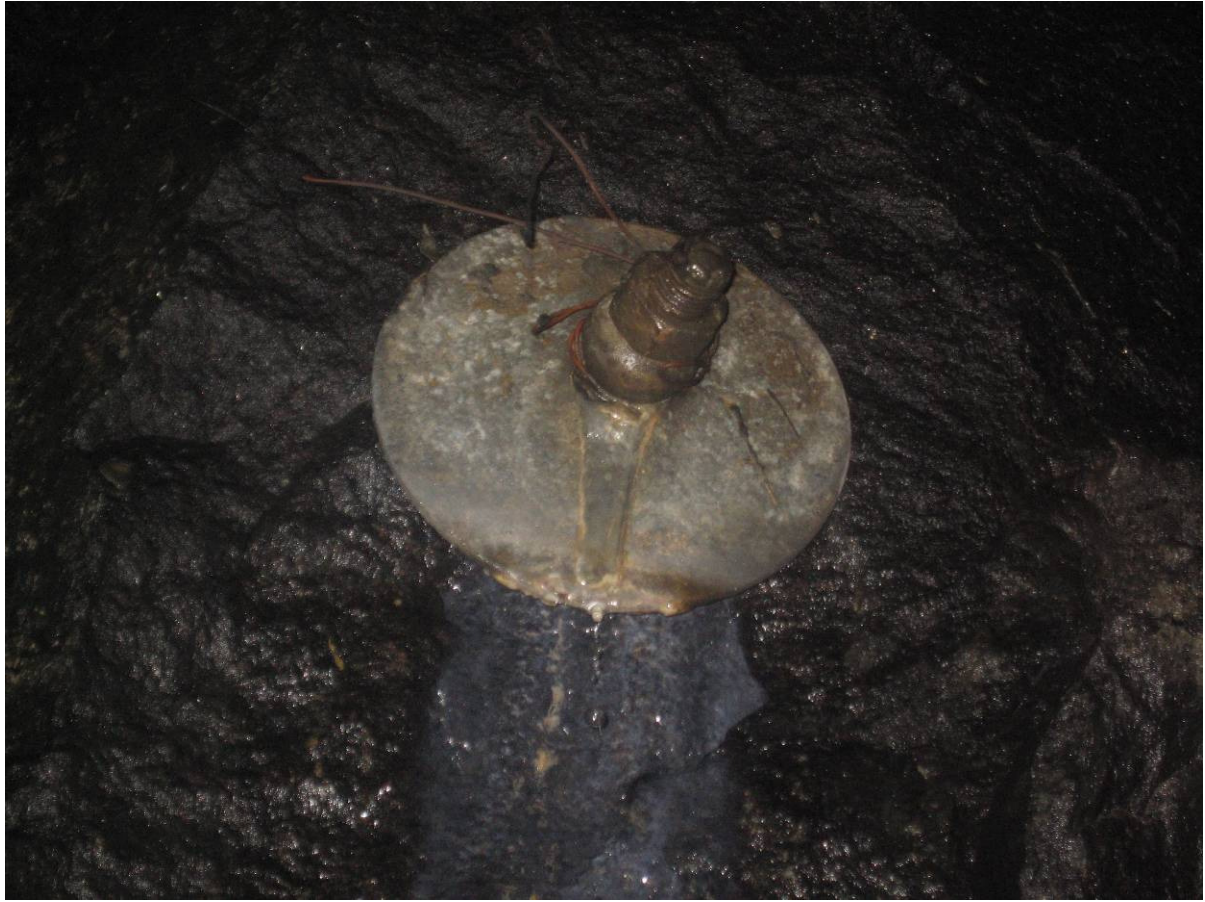
Figur 1.6-25 Bolt med tydelig vannlekkasje fra boltehullet, men bare beskjeden misfarging av boltestålet.

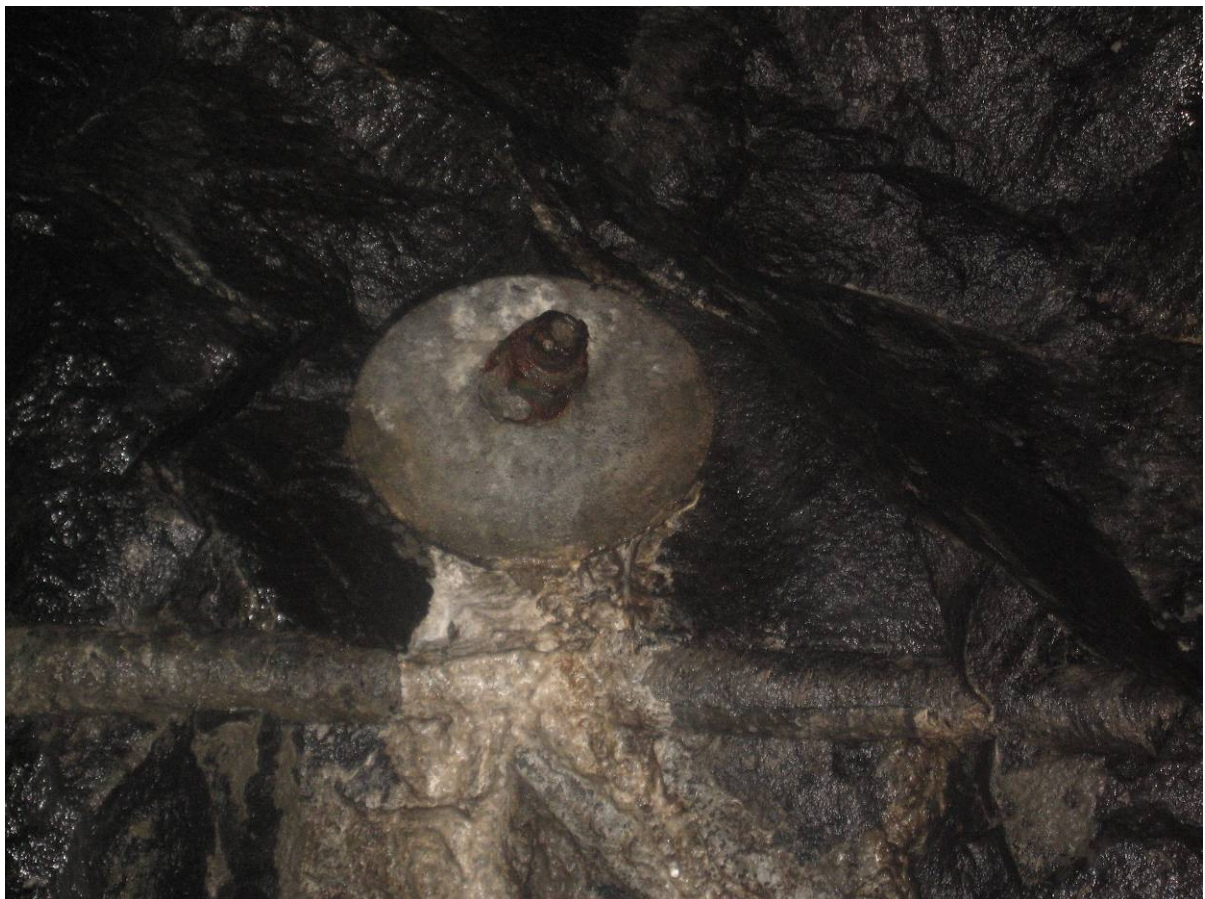
Figur 1.6-26 Kalkutfelling fra boltehull. Korrodert halvkule og mutter

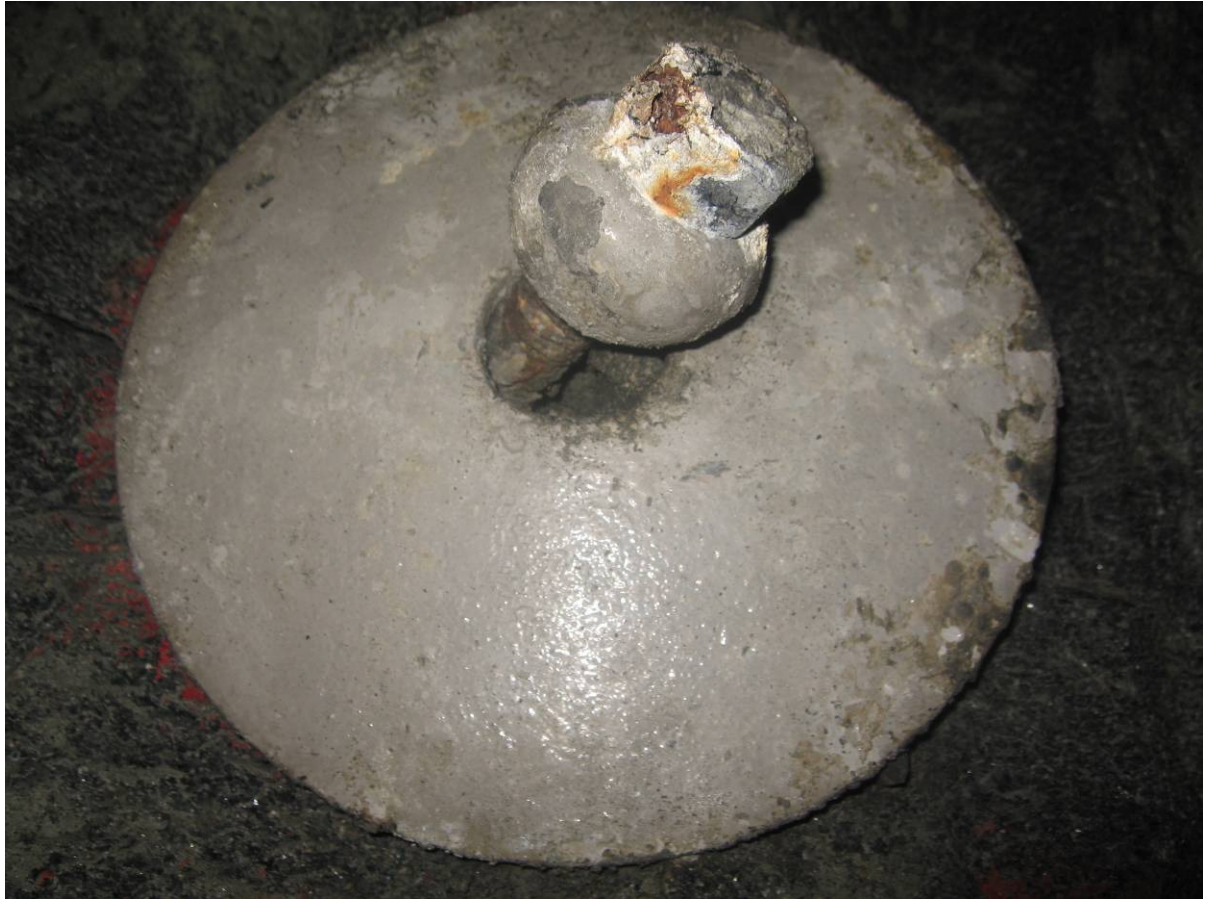
Figur 1.6-31 Gropkorrosjon på mutter, korrosjon på gjenger, småvablete pulverlakk på skive

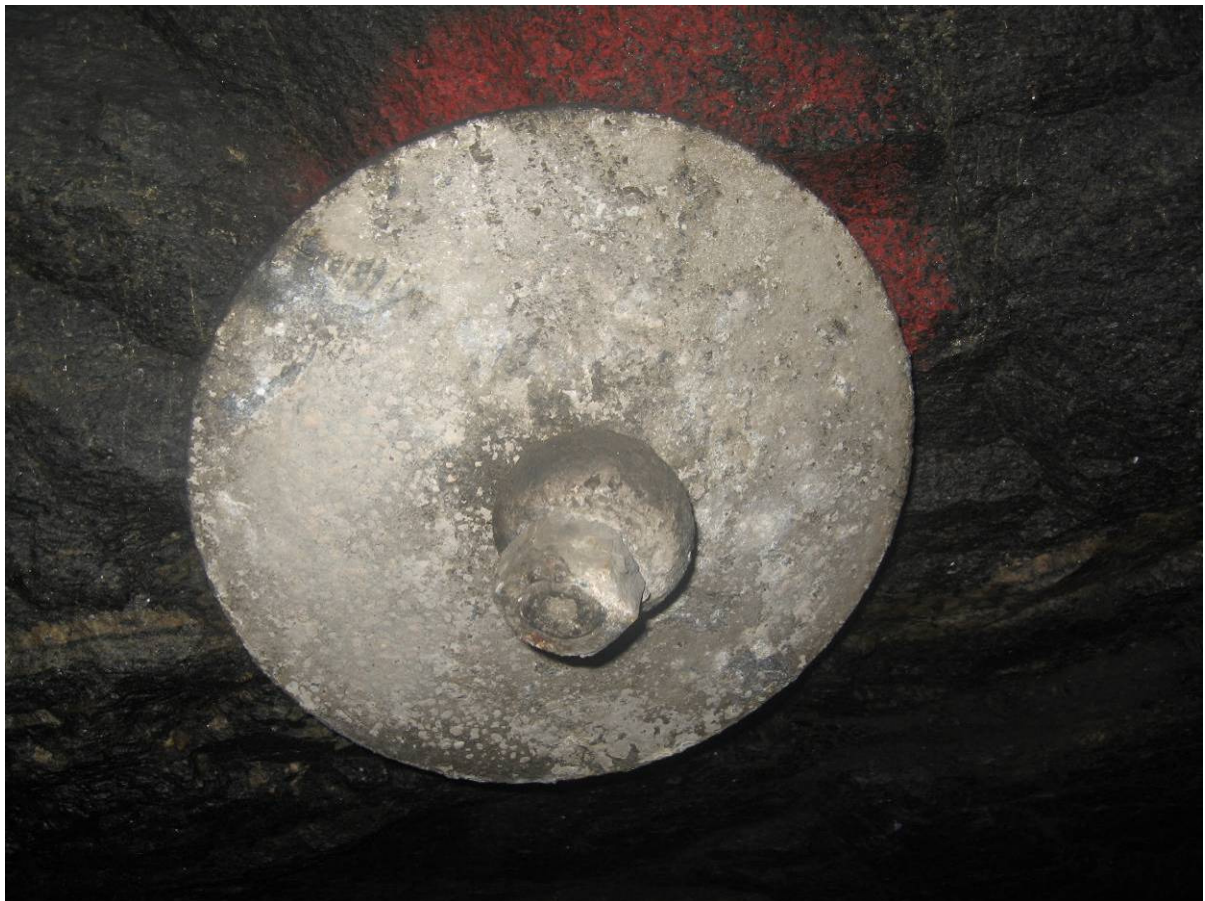
Figur 1.6-32 Lite korrosjon å se på boltedeler, men vablete pulverlakk som skaller av

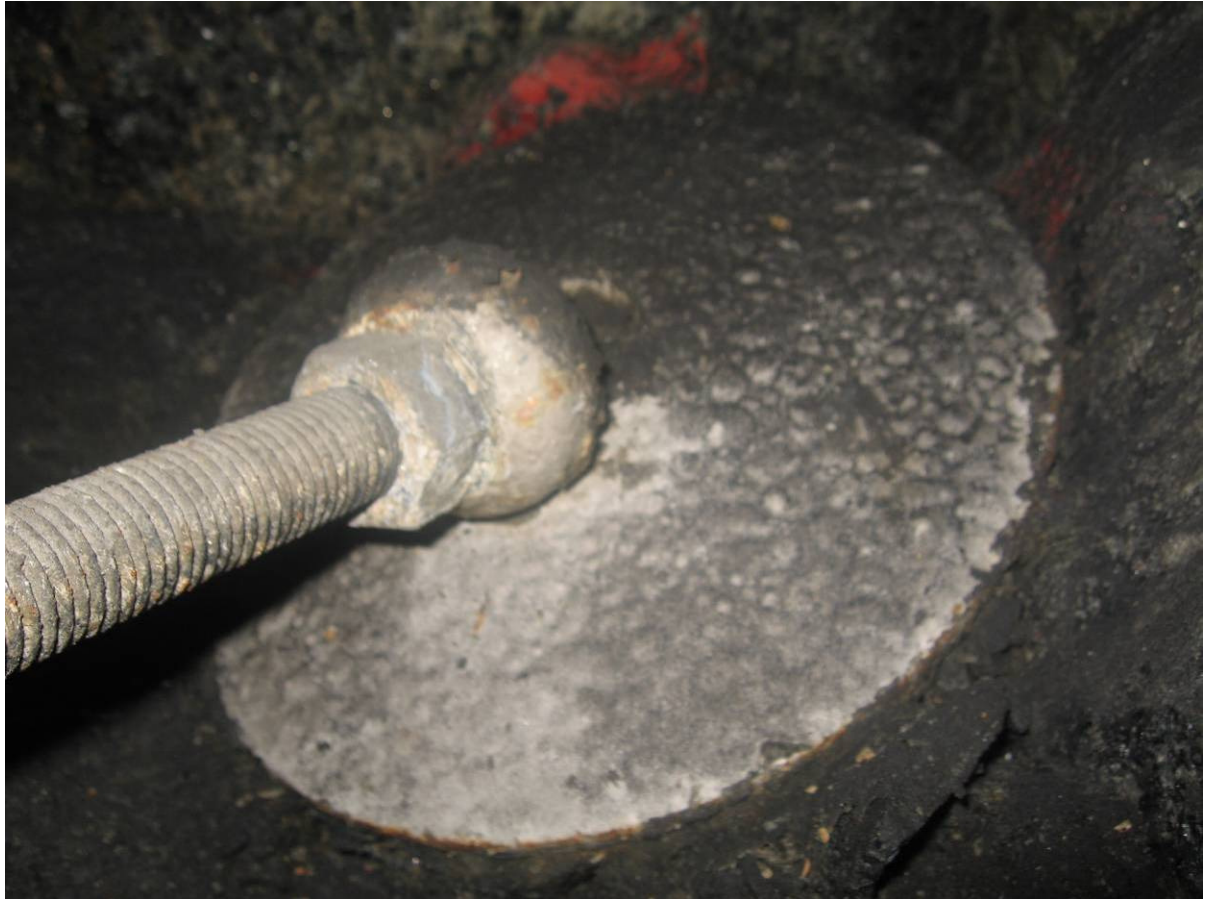
Figur 1.6-33 Bolt 1. Gulbrun rustfarge på pulverlakk som er veldig vablete

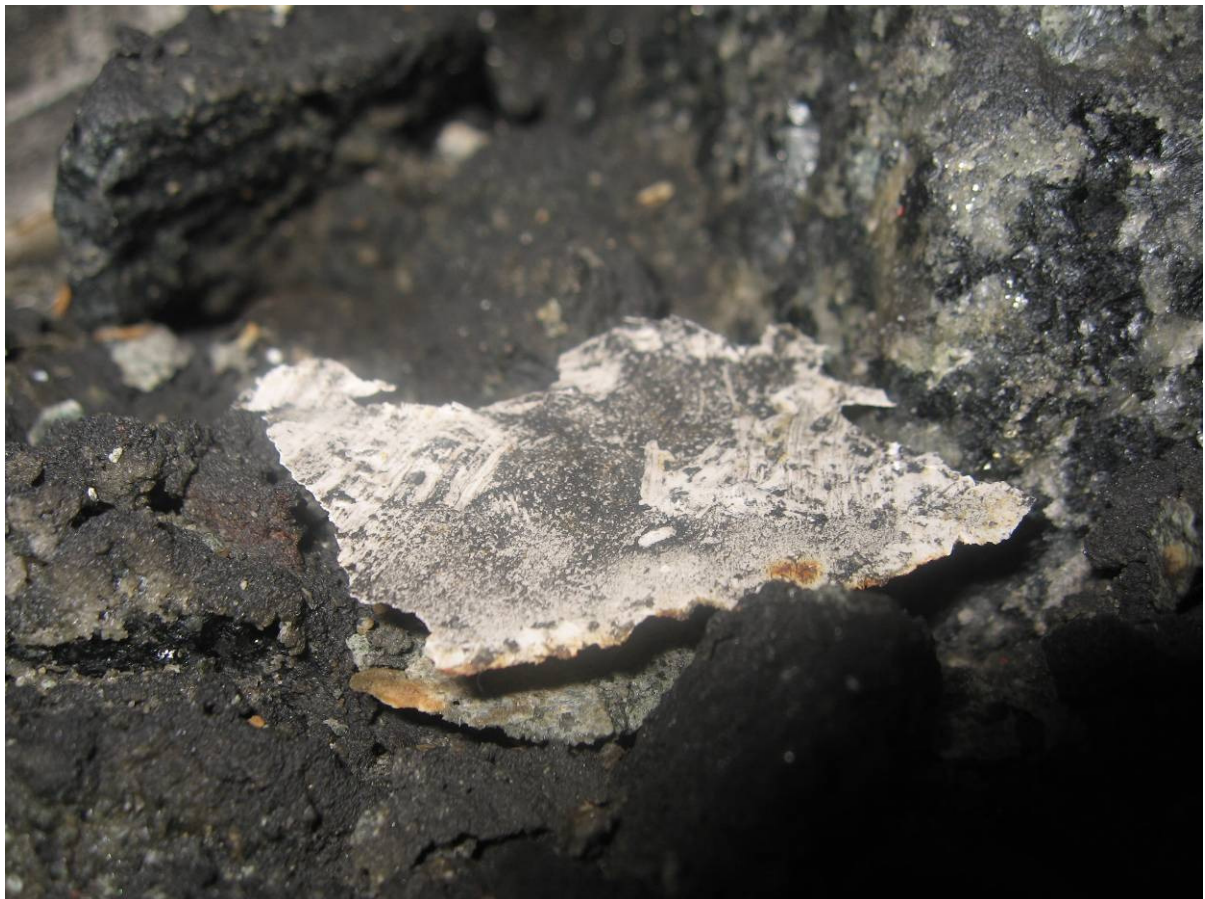
Figur 1.6-34 Bolt 1. Avskrapet pulverlakk. Tydeligvis mye luft under lakken siden den kan skrapes av i større flak

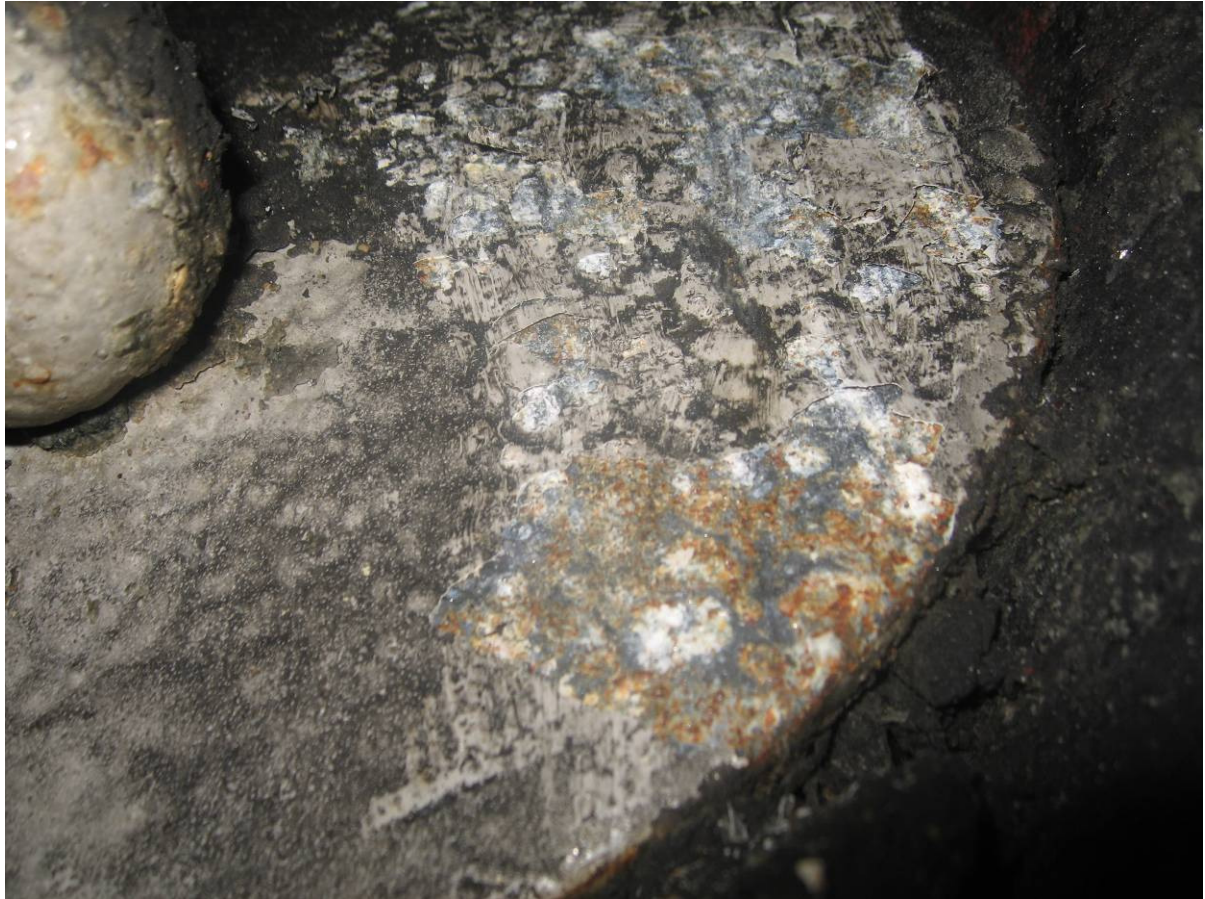
Figur 1.6-35 Bolt 1. Avskraping av pulverlakk avslører vannlommer og korrosjon på boltestålet

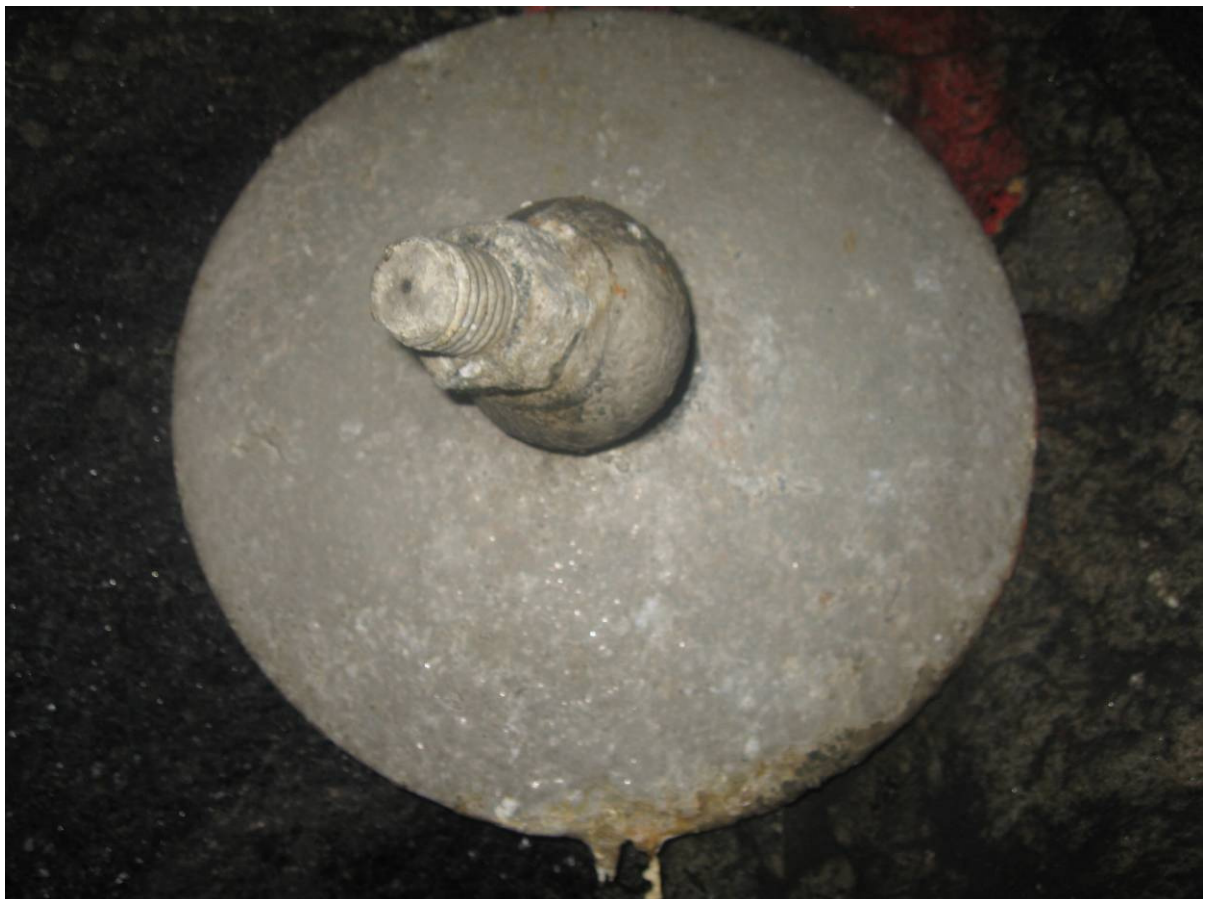
Figur 1.6-36 Bolt med dobbel korrosjonsbeskyttelse. Rustfarget pulverlakk med avskalling og veldig vablete overflate på skive

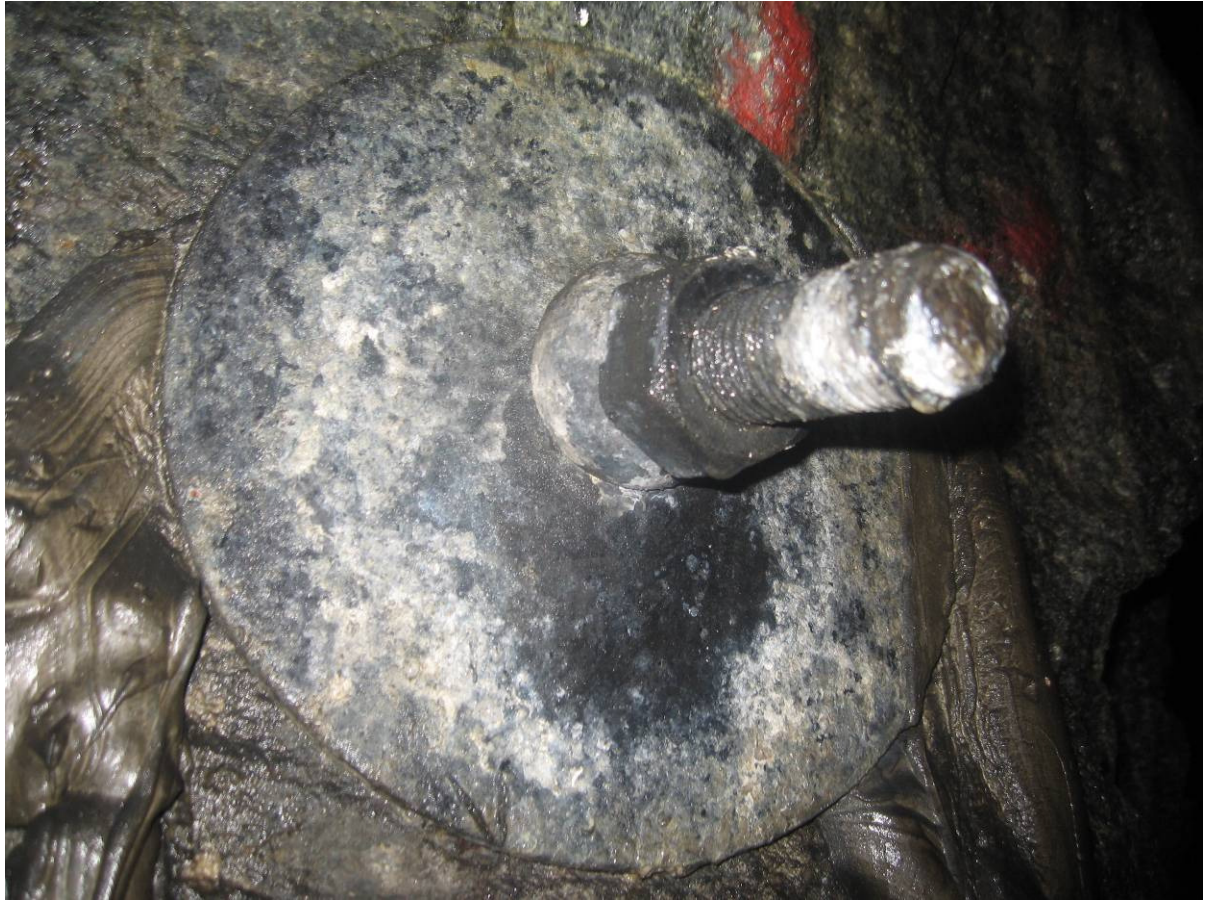
Figur 1.6-37 Bolteskive som det er vanskelig å si om har hatt pulverlakk eller ikke

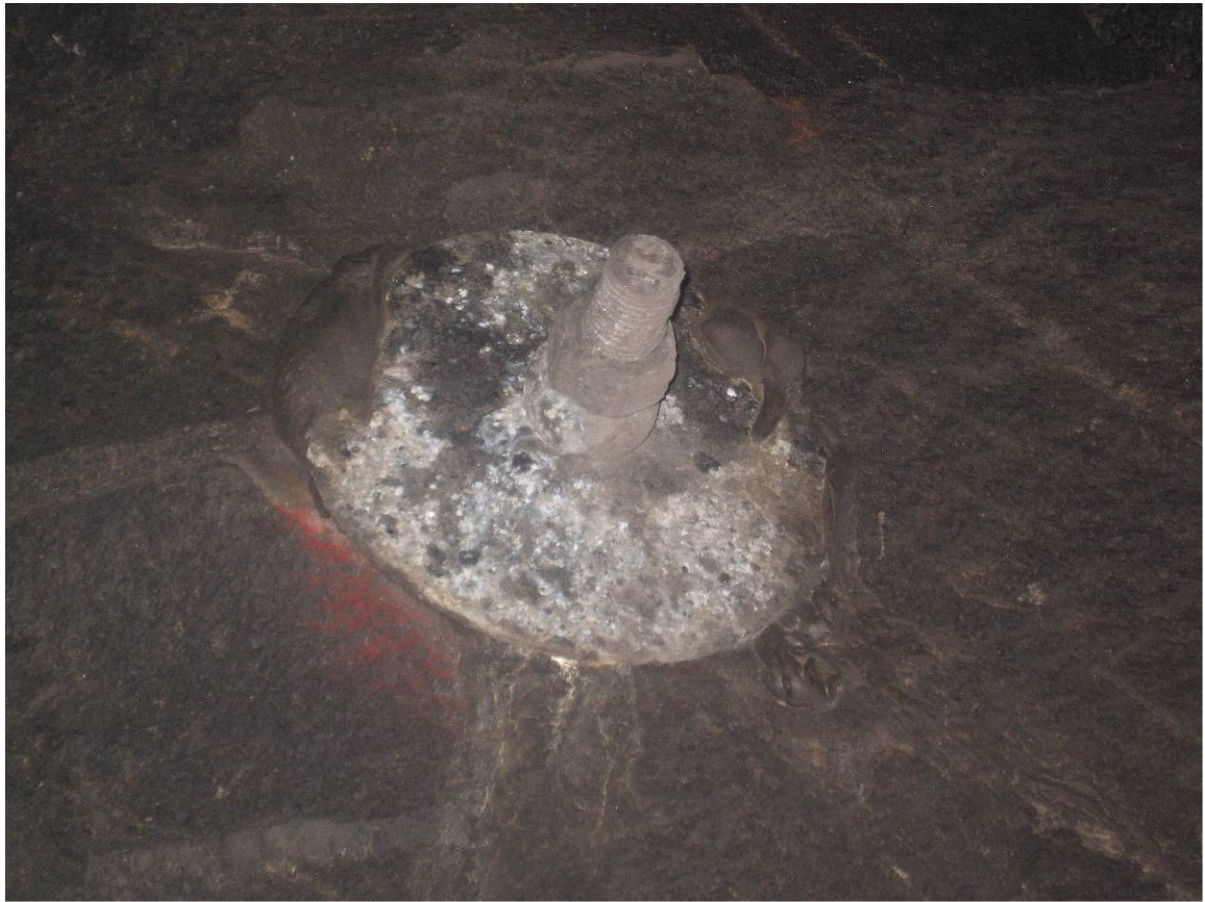
Figur 1.6-39 Bolt uten korrosjon, men tilgriset og med hvitspettet ståloverflate

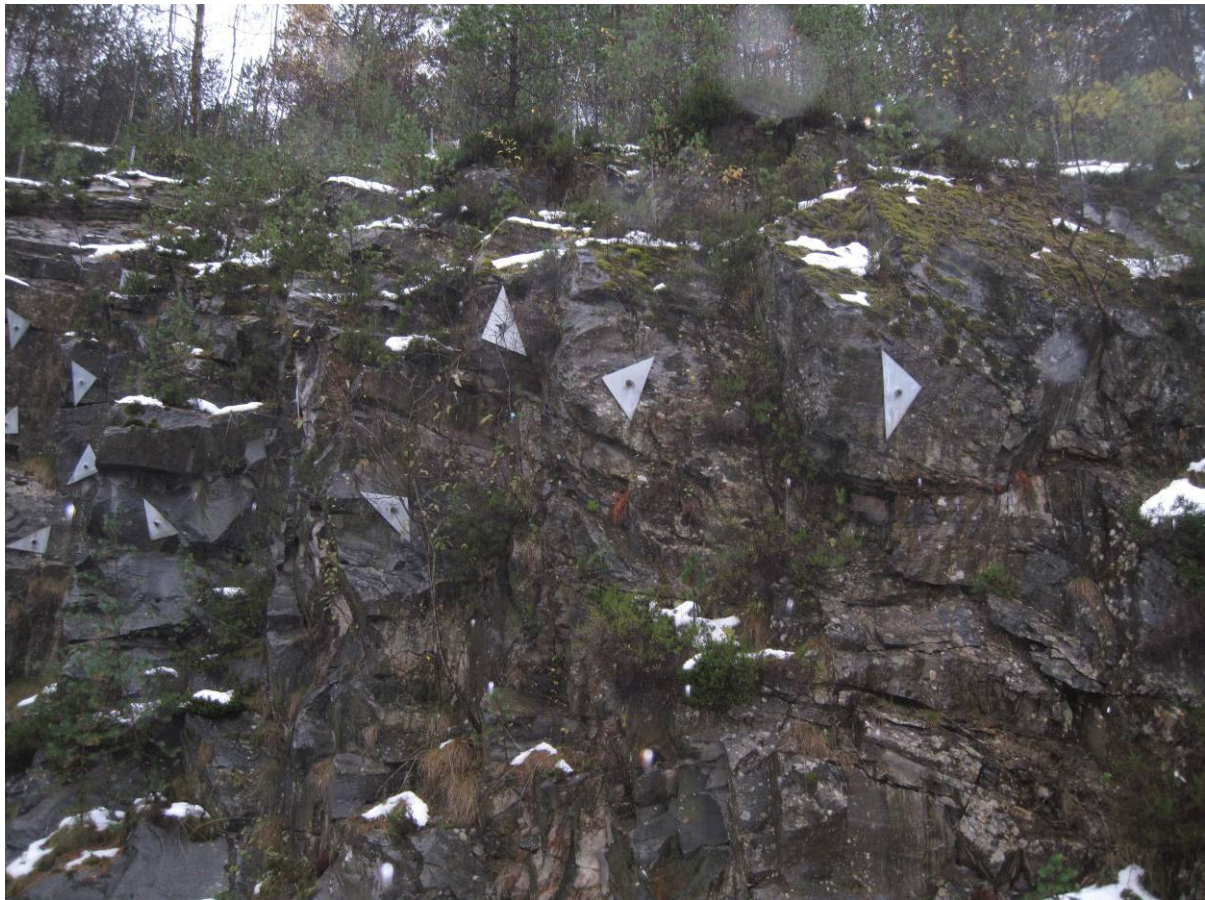
Figur 1.7-1 Bolter i påhugg mot Ålesund. Ingen korrosjon å se.

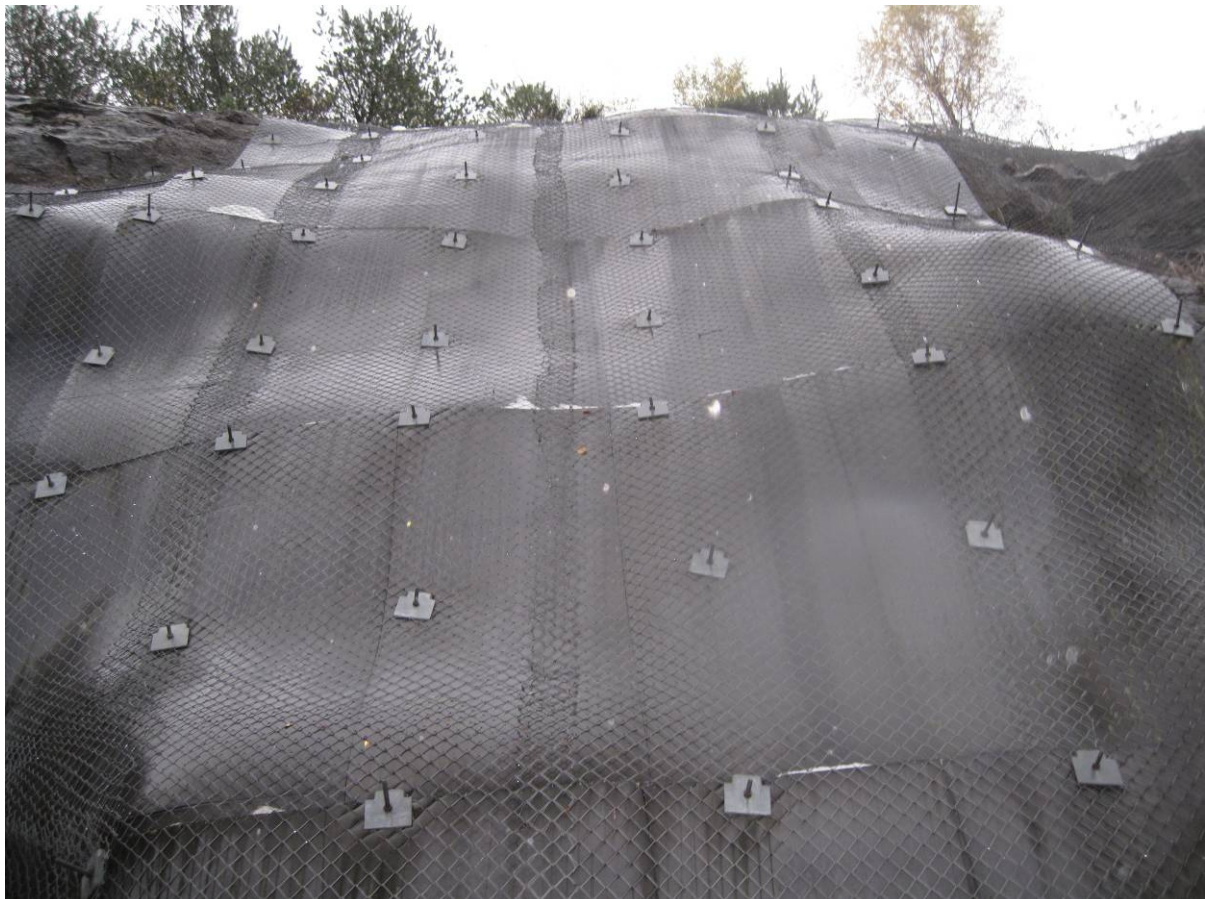
Figur 1.7-2 Vannsikring i påhugg mot Ålesund. Ingen korrosjon å se på festebolter eller flettverksnett

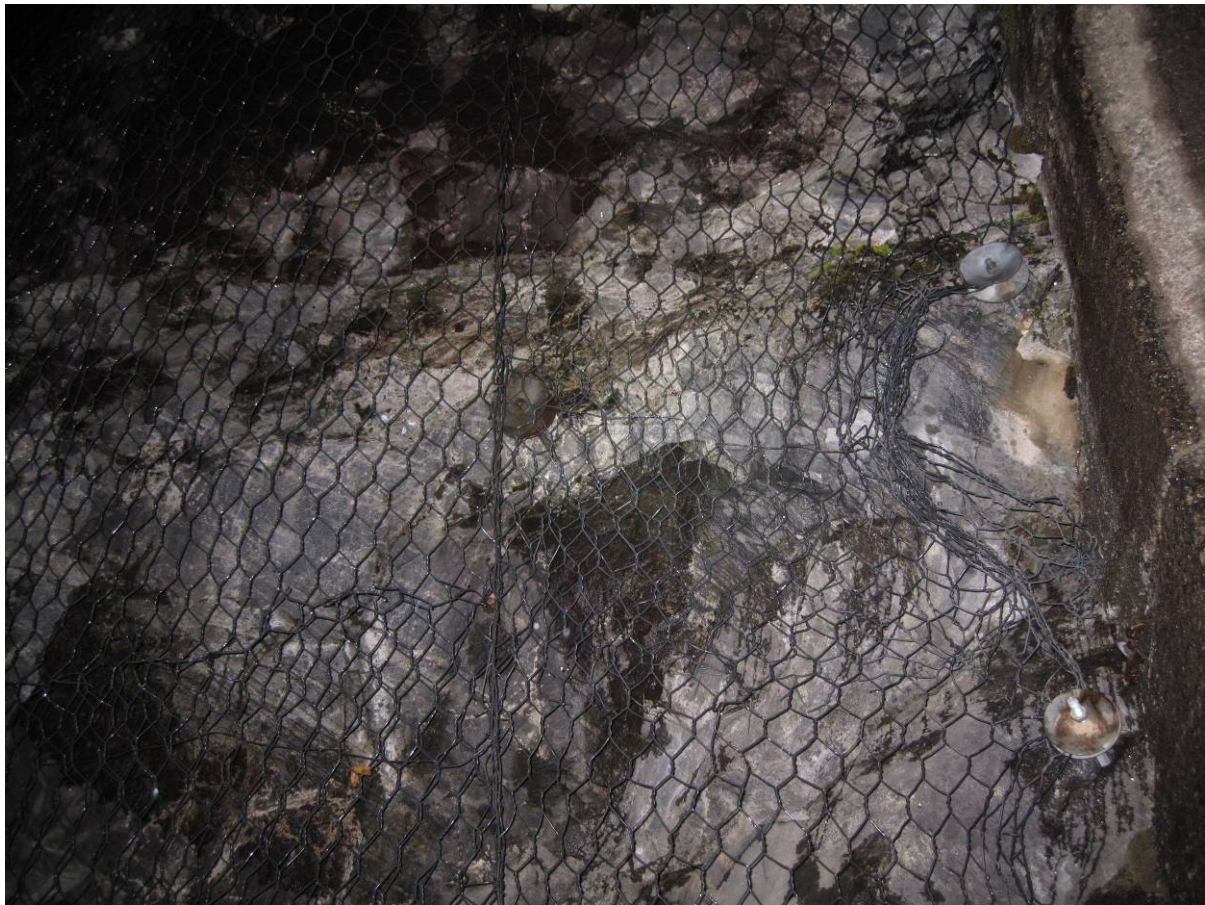
Figur 1.9-1 Isnett ved portal sør. Overflatekorrosjon å se på enkelte festebolter og deler av nett.

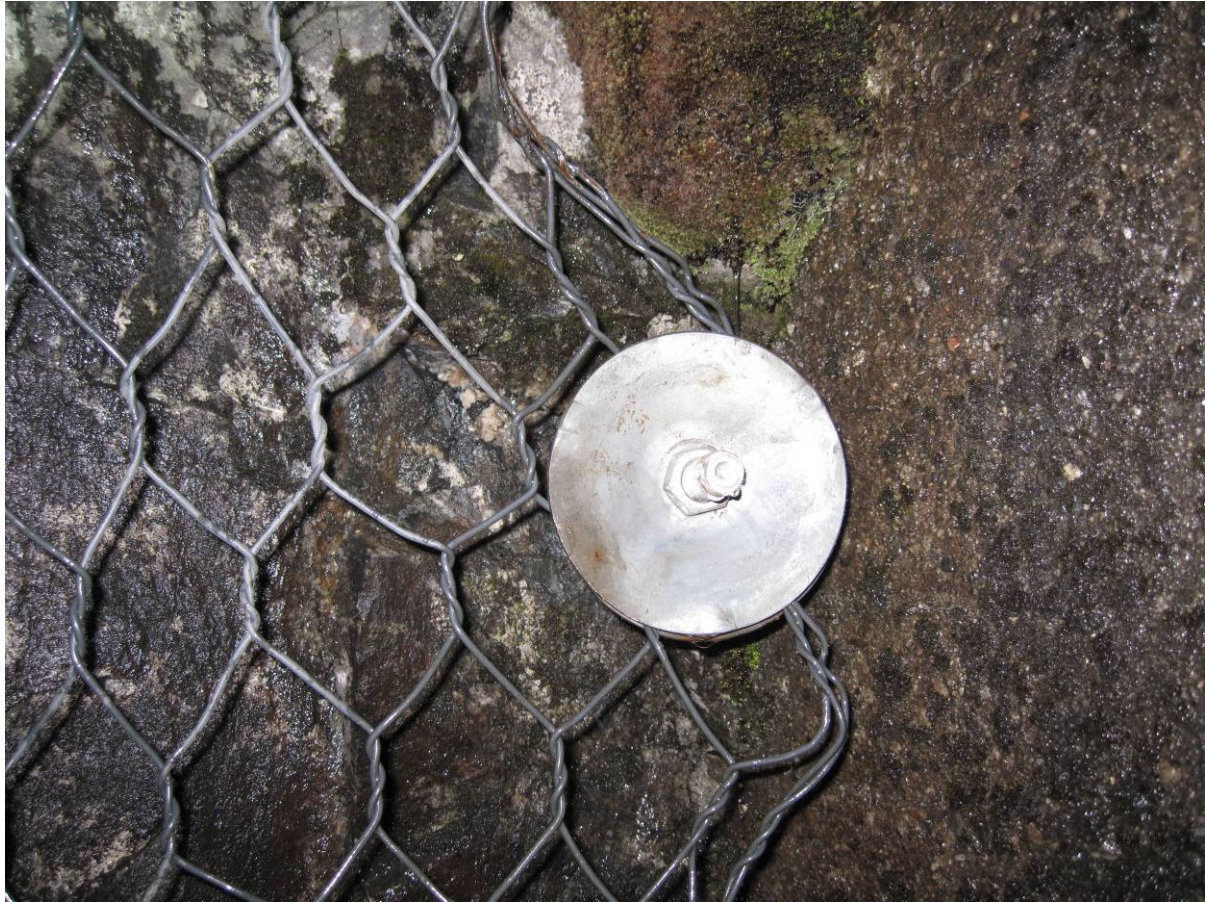
Figur 1.9-3 Beskjeden misfarging av skive

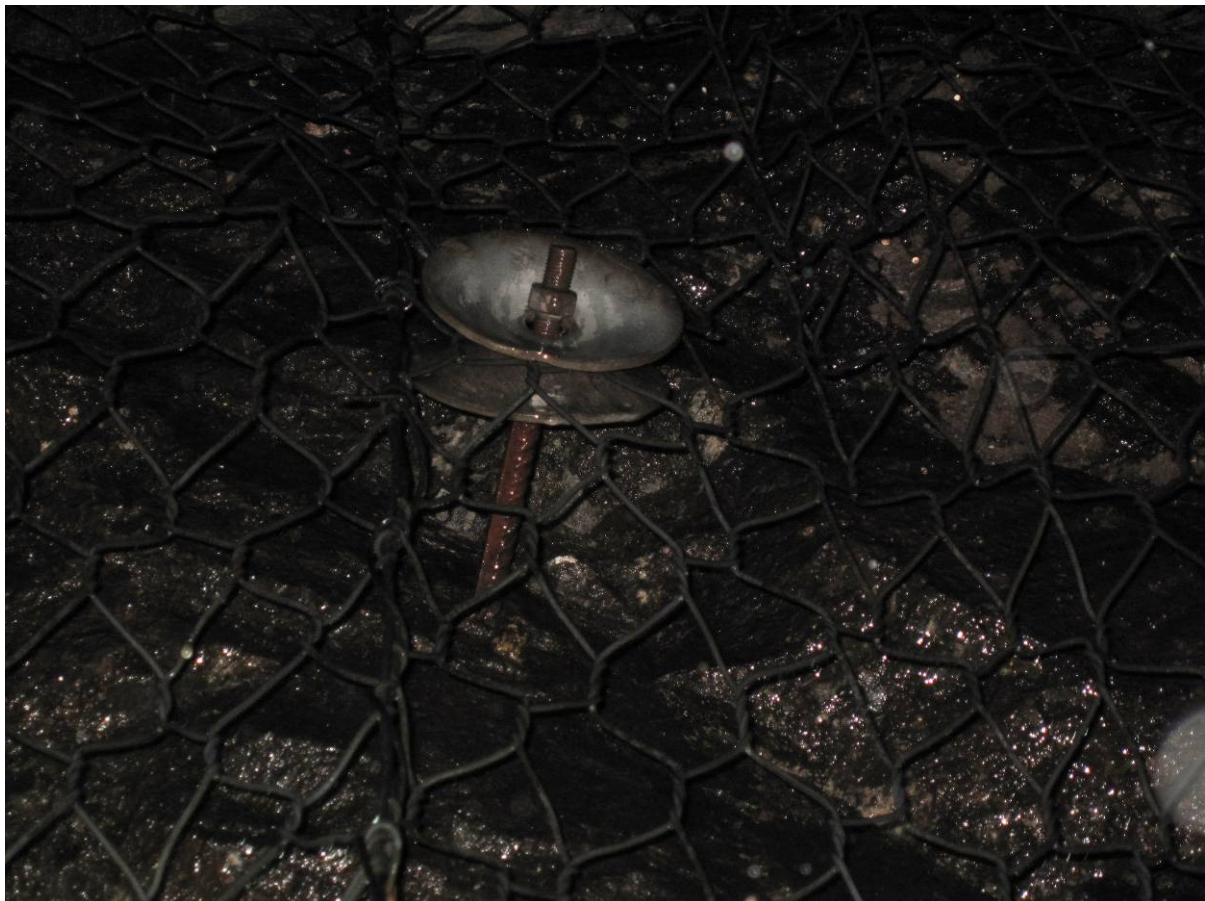
Figur 1.9-4 Overflatekorrosjon på bolt og misfarging av skiver

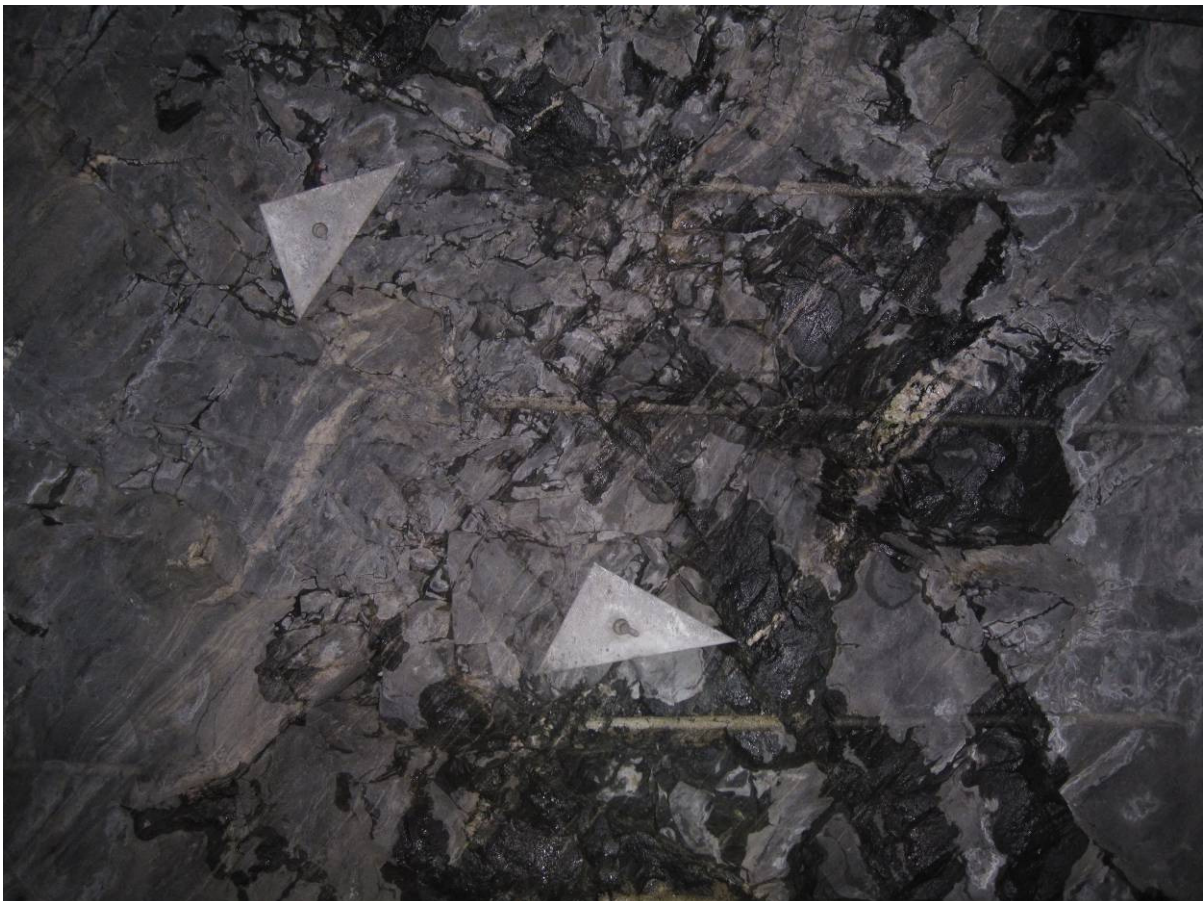
Figur 1.9-10 Fukt og småfallent berg, men ikke noe å utsette på boltene (unntatt antallet).

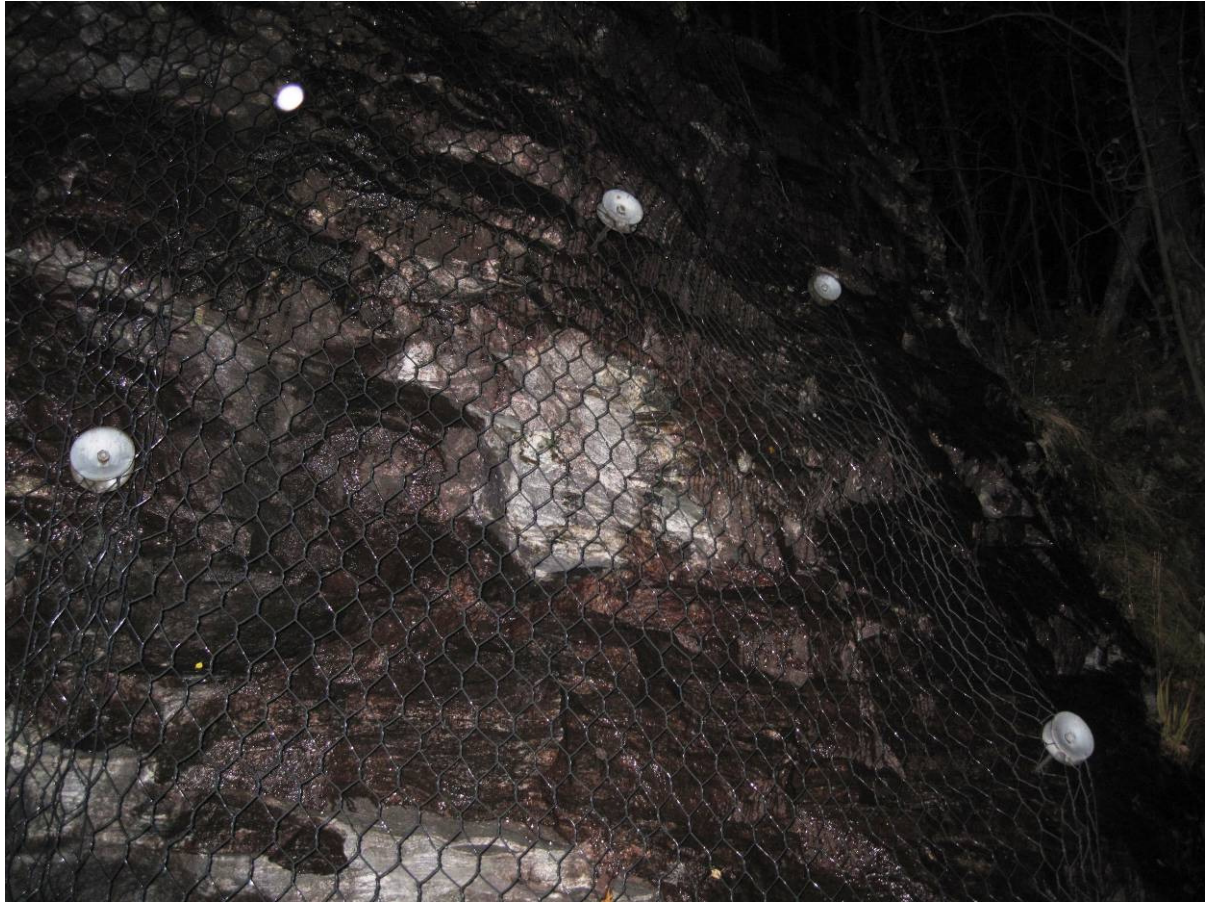
Figur 1.9-11 Portal nord. Fuktig berg, beskjeden misfarging av enkelte skiver og korrosjon på steinsprangnettet enkelte steder

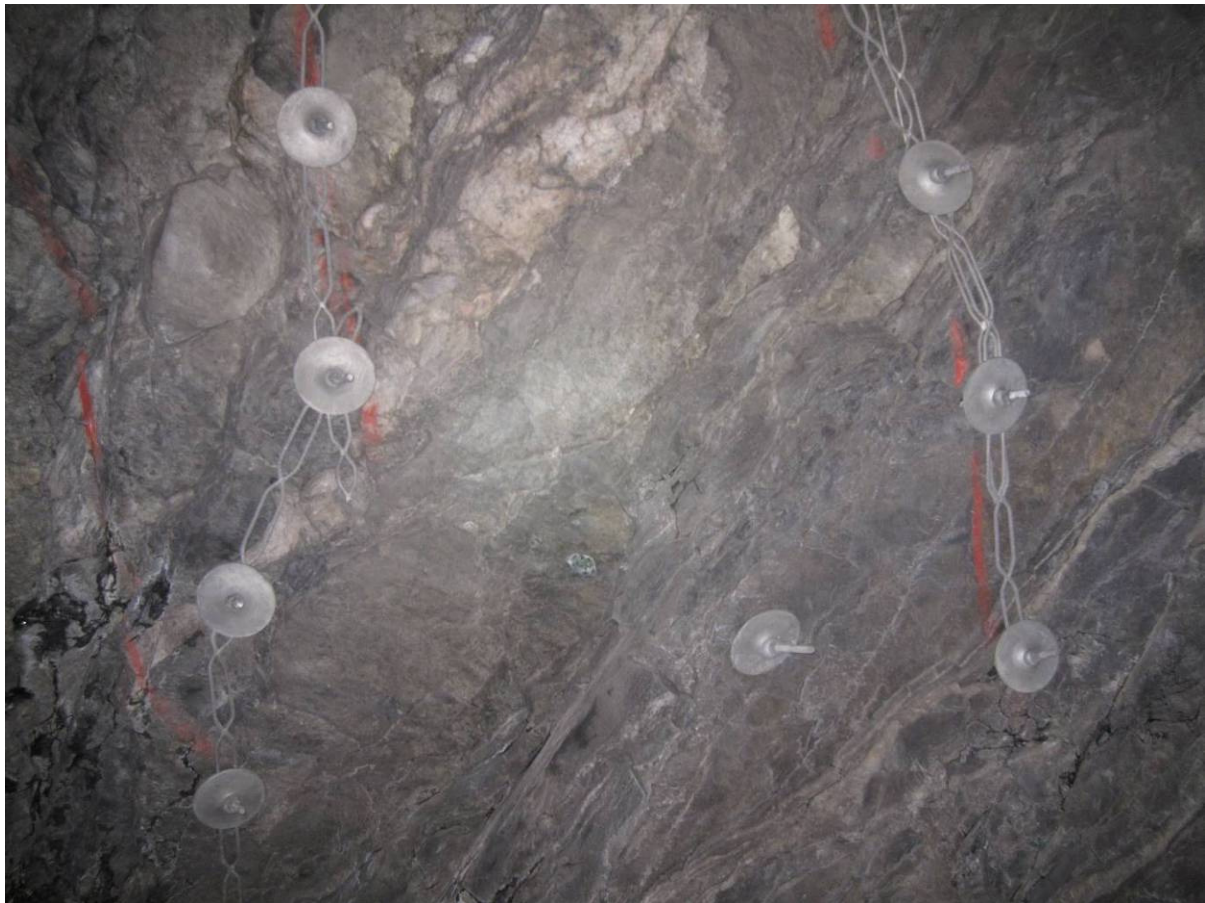
Figur 1.10-1 Mye ettersikring. Enkel korrosjonsbeskyttelse tydeligvis tilstrekkelig for denne type forhold

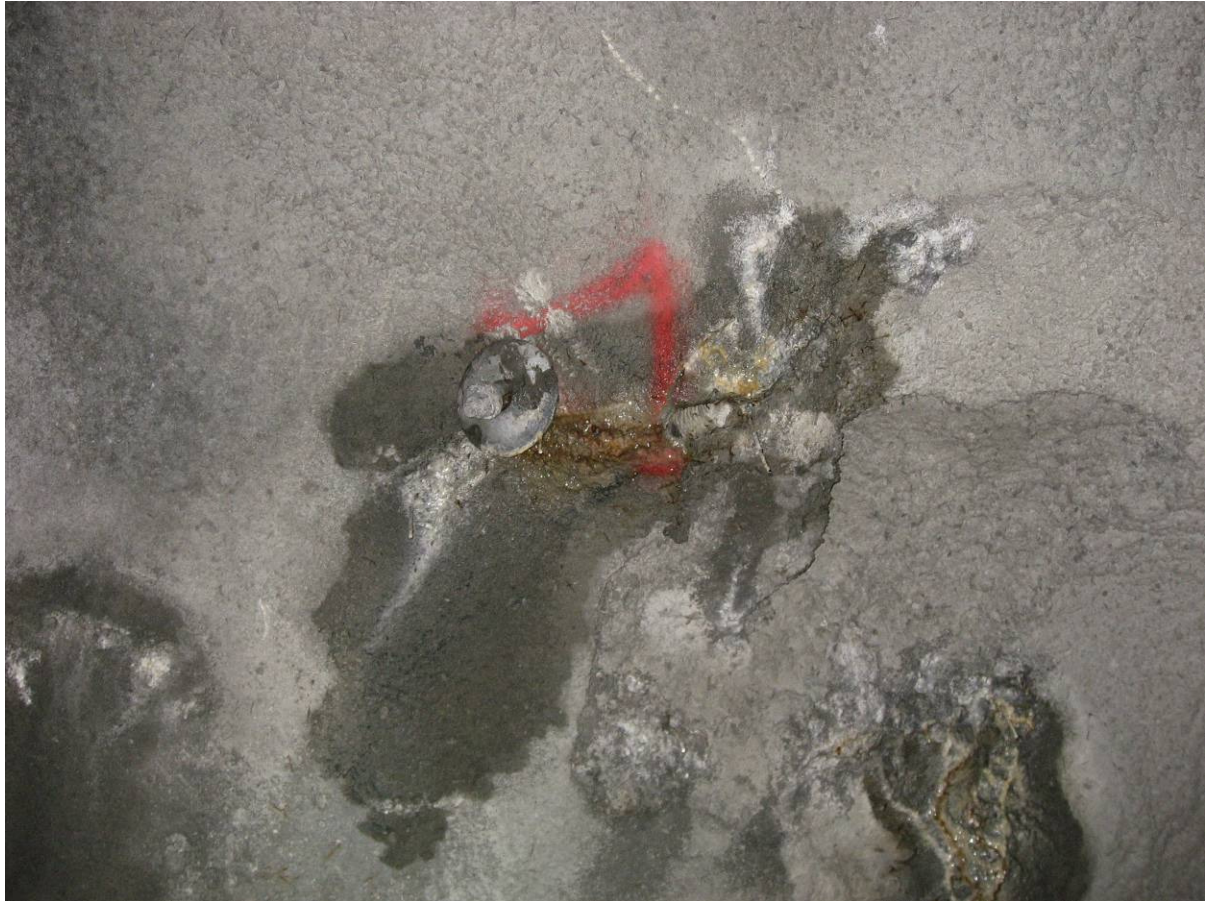
Figur 1.12-3 Fukt og rustutfelling fra bergmassen. Ikke korrosjon å se på bolt

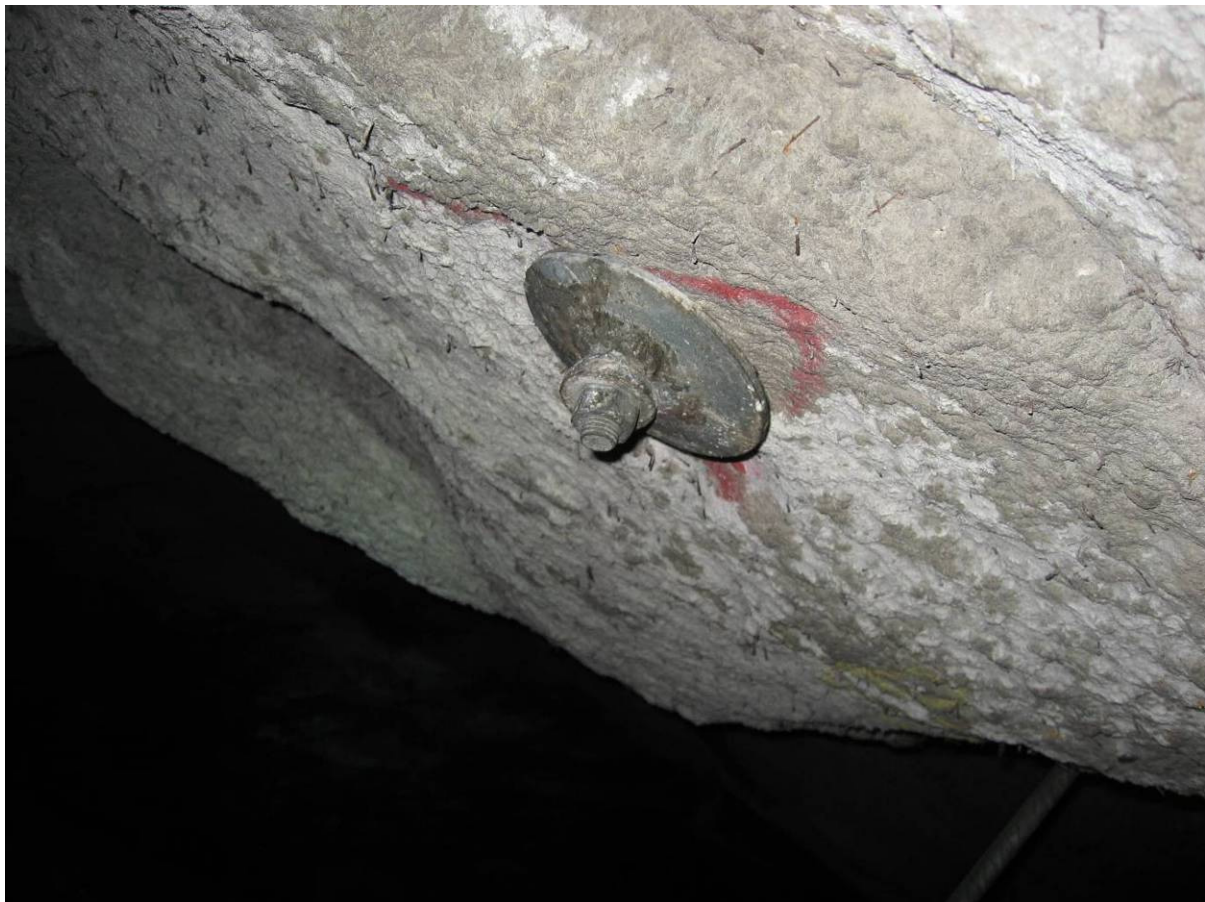
Figur 1.12-4 Ikke noe korrosjon å se
