Statens vegvesen

Etatsprogrammet Moderne vegtunneler 2008 - 2011

Levetid på bergbolter

Nr. 164

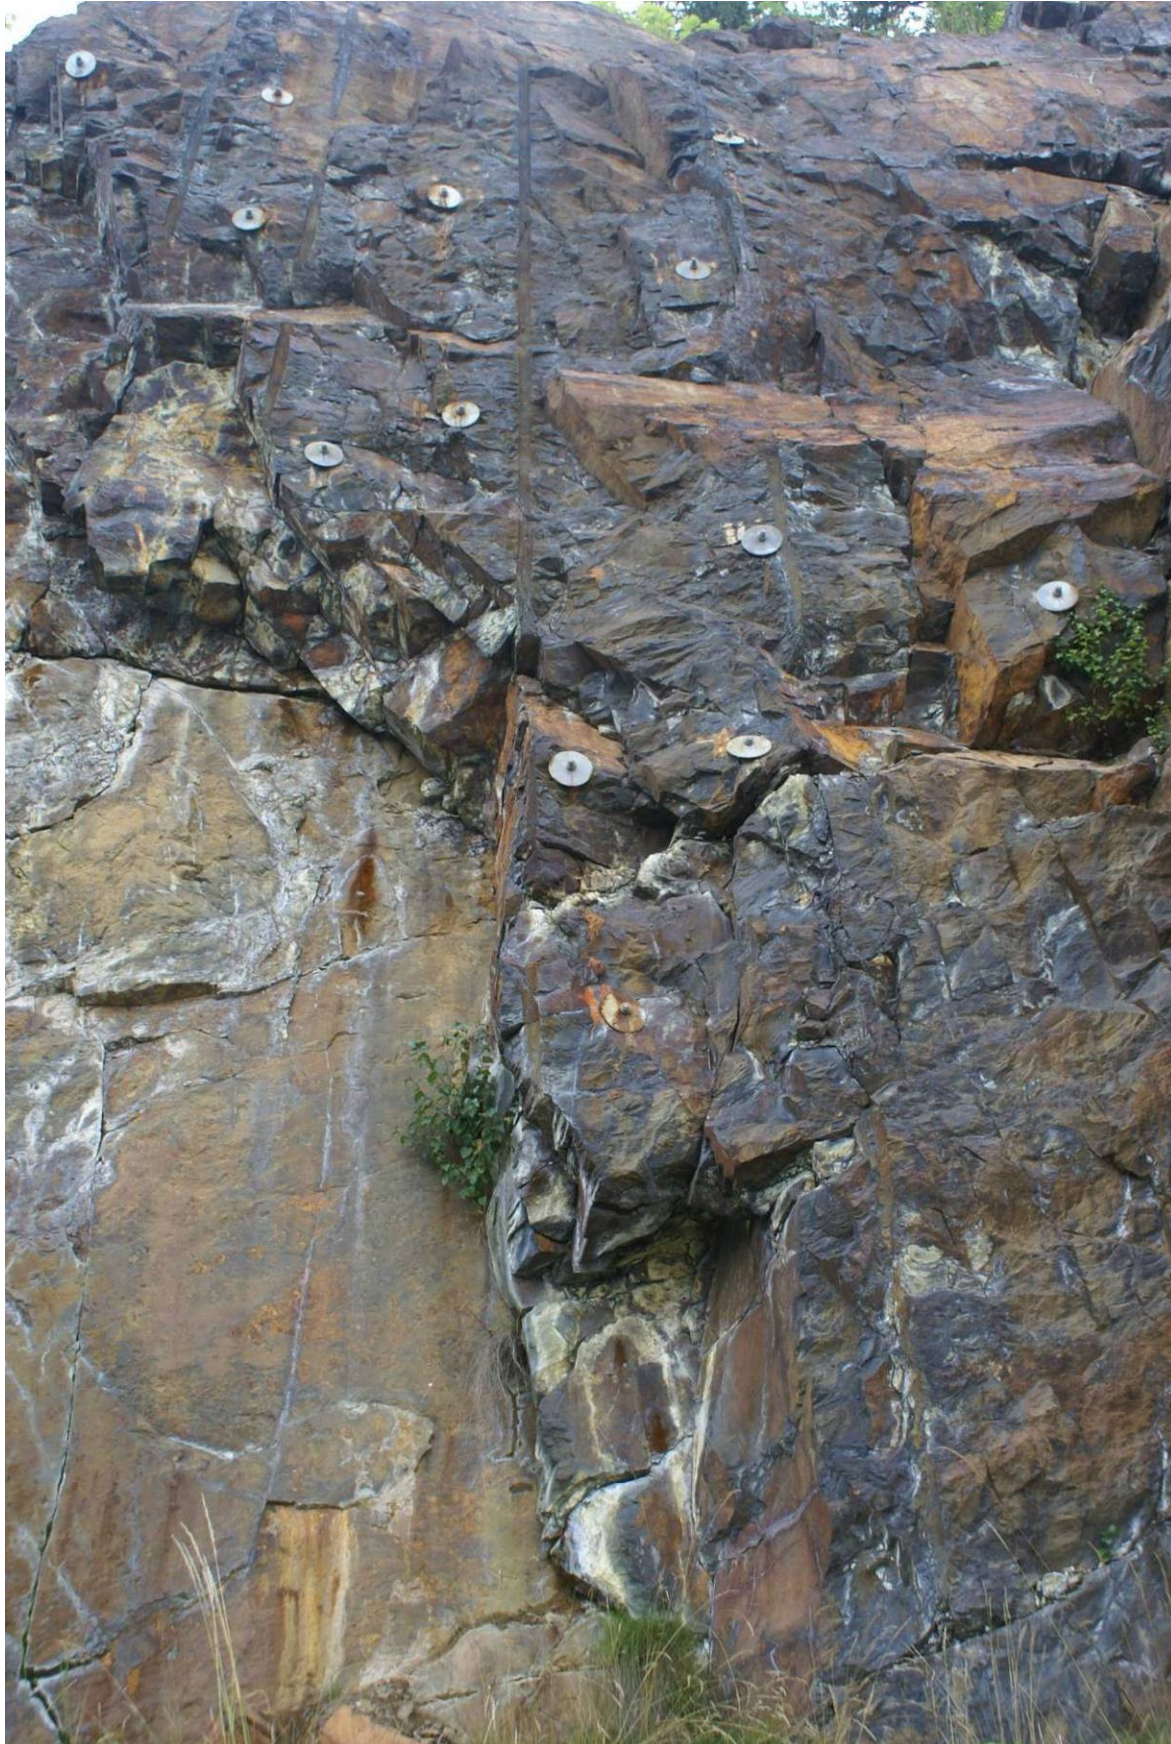
Figur 2.1-1 Flere bolteskiver med korrosjon/misfarging. Berget er også oksidert, pga. høyt jerninnhold

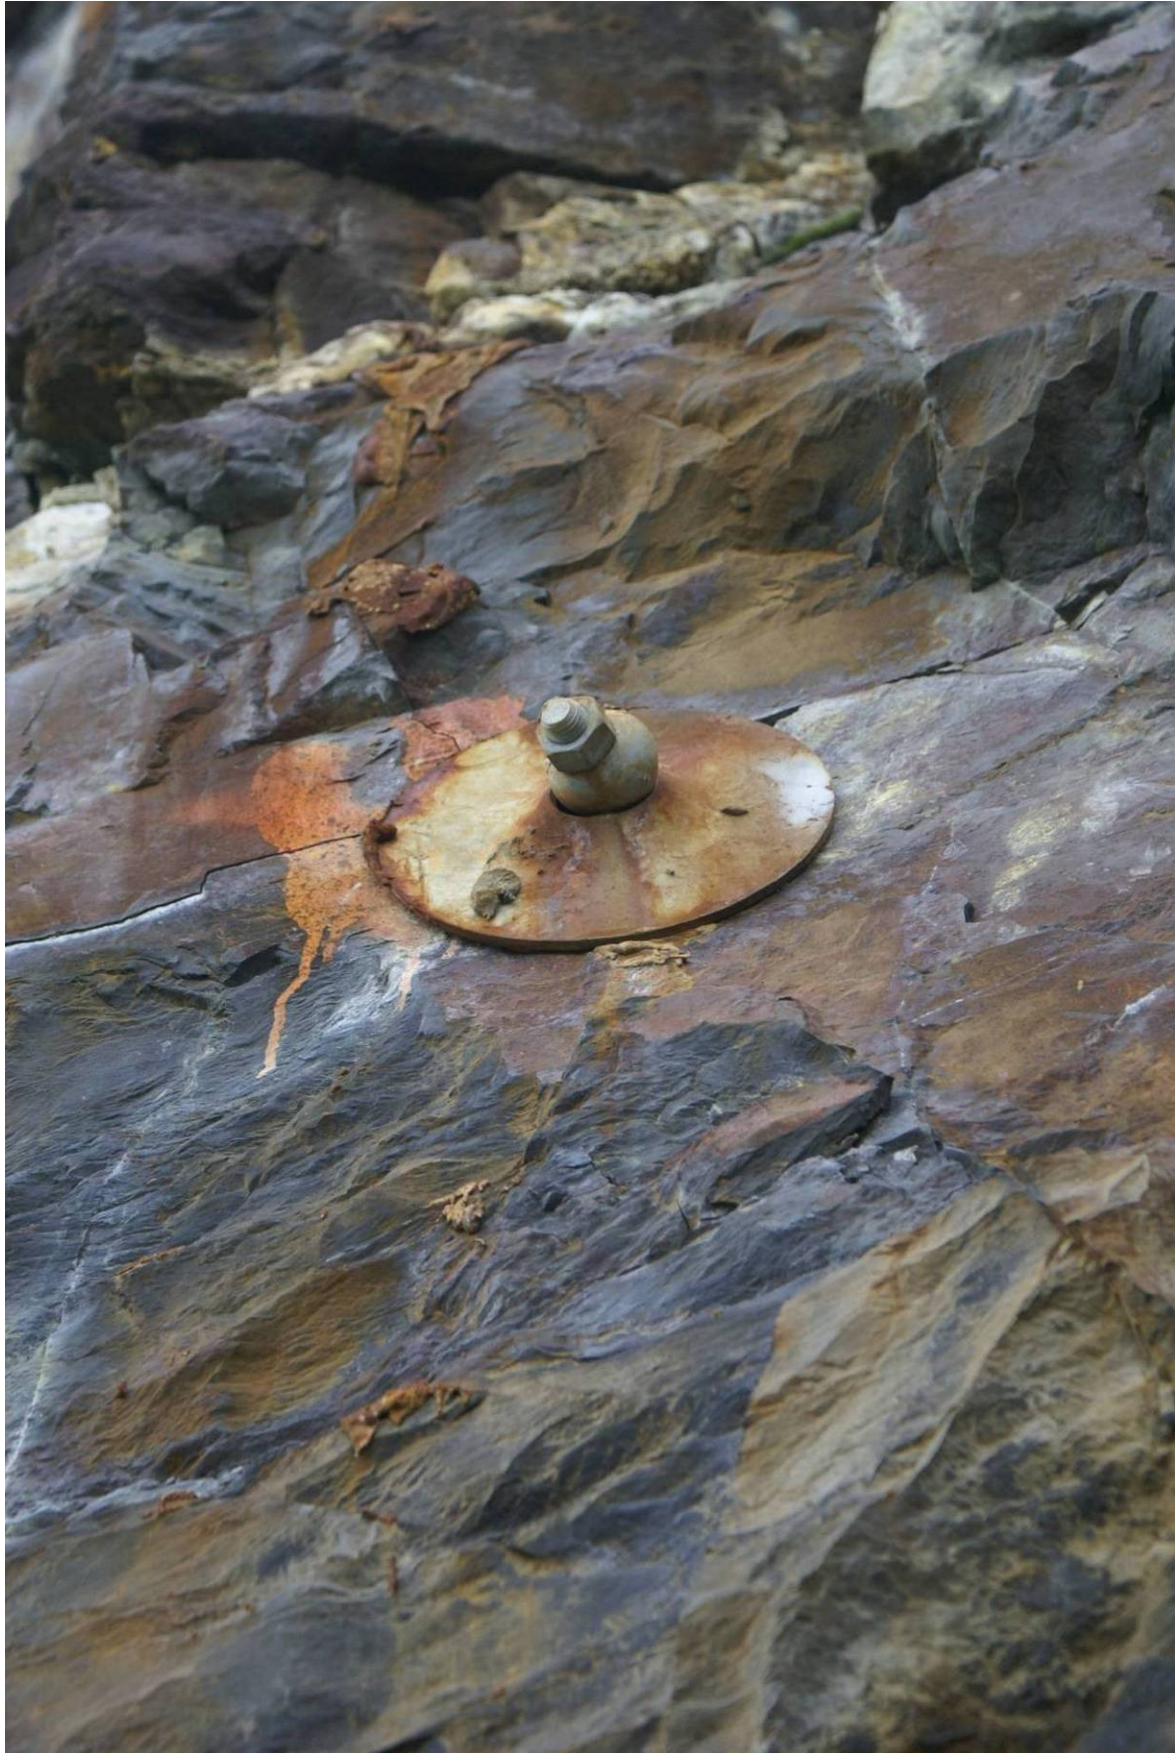
Figur 2.1-6 Korrodert bolteskive, misfarging på mutter, bolt og halvkule
