Tilstanden til rensebassenger i Norge

STATENS VEGVESENS RAPPORTER

Nr. 212

TILSTANDEN TIL RENSEBASSENGER I NORGE

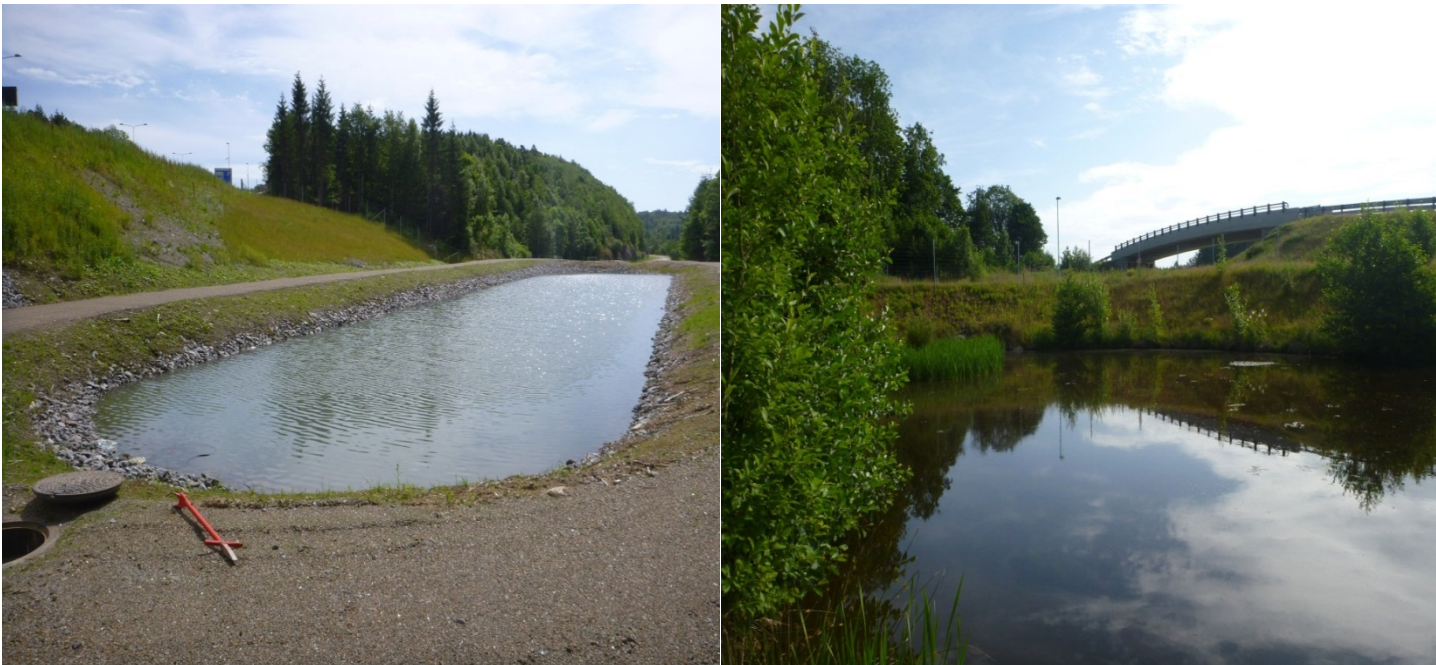
Halvparten av bassengene har god tilgang til ettersyn og drift (slamfjerning). De resterende bassengene hadde middels (38 %) og dårlig (12 %) tilgjengelighet. Figur 4 eksemplifiserer innløpssonene i to basseng der det er meget godt tilrettelagt for maskinell slamfjerning (venstre) og der bassenget ligger dypt i terrenget med bratte sidekanter og lite tilgjengelig (høyre).

Figur 4 Eksempler på variasjon i tilgjengelighet for drift og ettersyn. Driftsvei rundt hele bassenget ved E18 Langangen Dam F resulterer i god tilgjengelighet (venstre). Dype og bratte sidekanter medfører dårlig tilgjengelighet til bassenget ved Riksveg 308 Emmerød (høyre).
