# Vannrelaterte skader langs E6 Biri - Otta

Befaring etter flom, mai 2013

Nr. 323

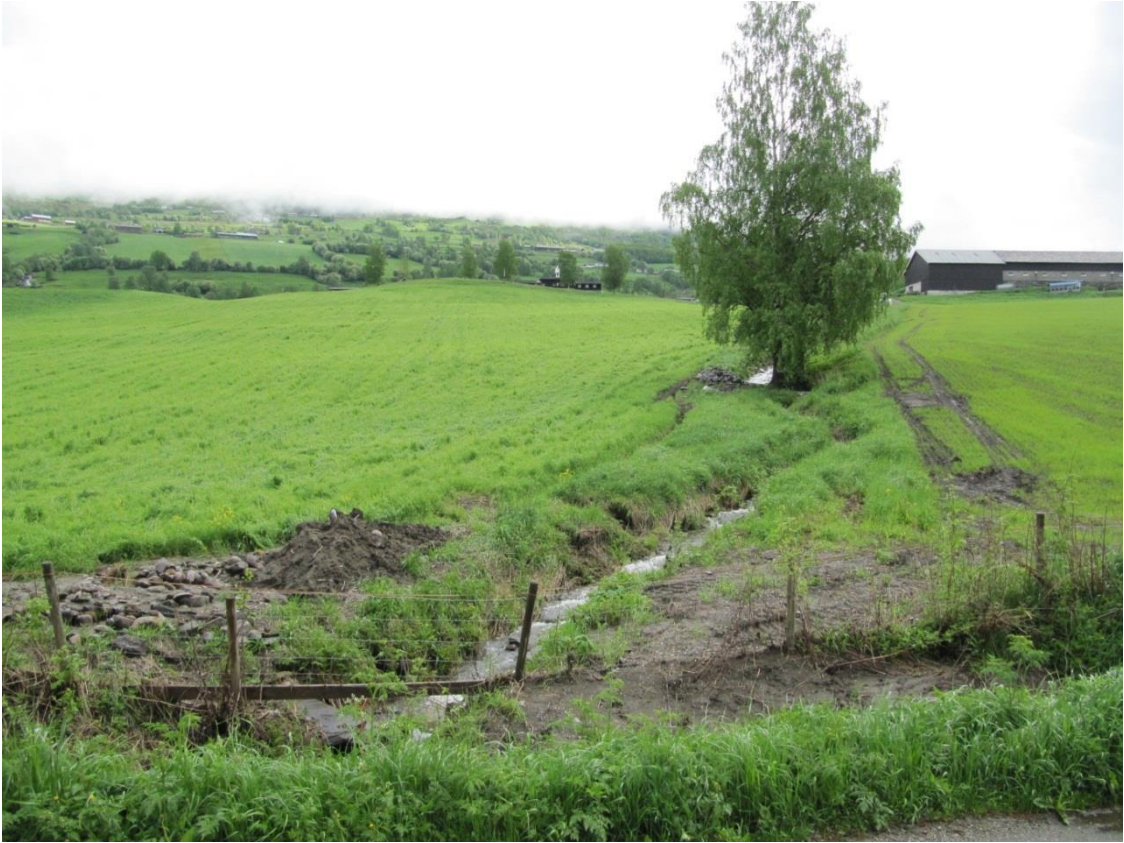
Bekken som kommer ned ved Odenrud (profil 4500, tegning GH008) har erodert kraftig nedstrøms Fv403 og transportert sedimenter ned mot jernbanen. Oppstrøms Fv403 er det ikke registrert erosjon av samme grad, men bekkeløpet er lite definert og en større avskjærende grøft langs vegen bør legges inn.

Figur 10: Mindre tegn til erosjon oppstrøms FV403.

Her er det prosjektert å ta inn bekken ovenfor fylkesvegen og overføre den til Kvikstadåa. Det er veldig viktig at vannet treffer innløpet her for å unngå at det renner ned mot tunnelportalen.

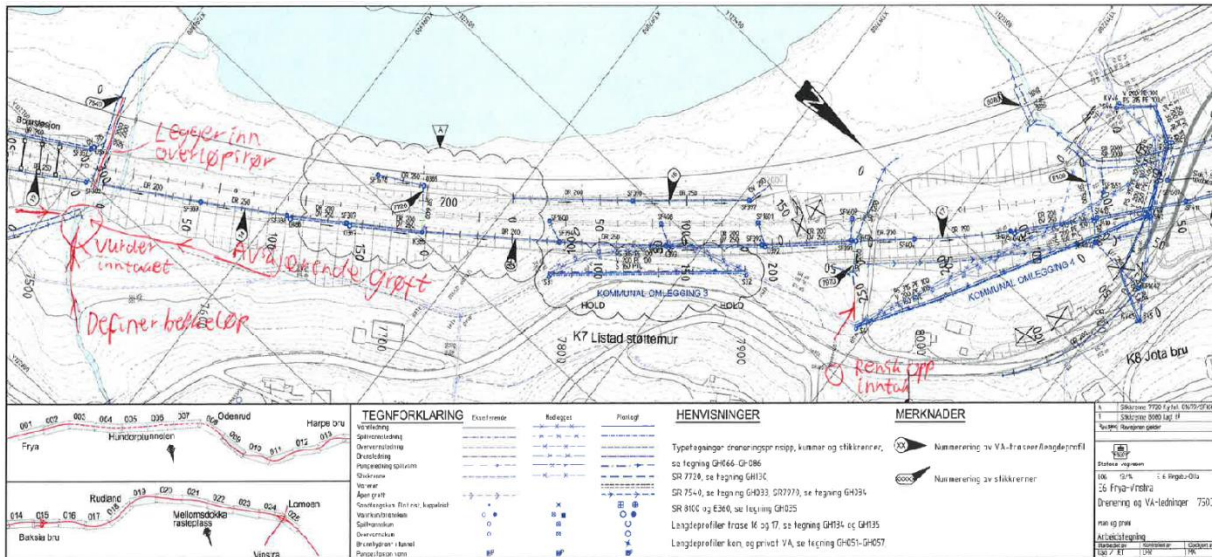
Figur 11: Skisse av tiltak på tegning GH009.

Her er det ved ny E6 planlagt en inntaksgrop og stikkrenner som føres helt nedenfor jernbanen. Ettersom vannet fra Odenrud også føres hit er dette inntaket veldig viktig. Størrelse og utforming på dette må vurderes ytterligere. Det legges inn overløpsrør for ekstra kapasitet ved gjentetting. Bekkeløpet fra Fv403 og ned må kanaliseres bedre og erosjonssikres. I tillegg bør det også gjøres tiltak i krysningen av fylkesvegen og dagens E6 .

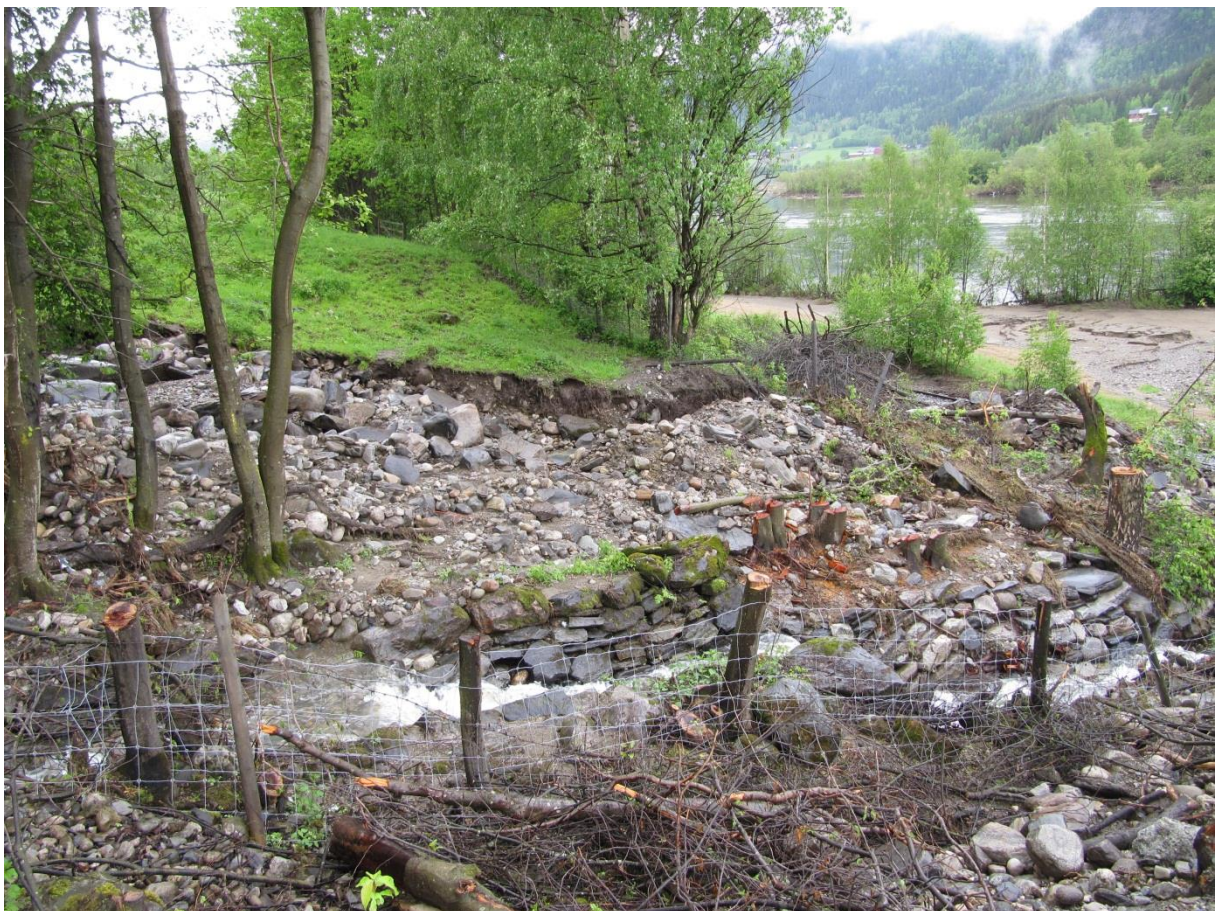
Den nye traséen til E6 krysser Kvikstadåa ved profil 7540 (tegning GH009). Nedstrøms for Fv403 har vannet overbelastet bekkeløpet og erodert kraftig enkelte steder. Vannet har ikke spredt seg over et veldig stort område, men ned mot jernbanen har det tydelig blitt dannet et nytt løp. Dette førte til utvasking av jernbaneoverbygningen. Også lengre oppstrøms var det stor erosjon, og ved dagens E6 hadde vannet tatt veg gjennom en gangkulvert da stikkrenna ble tettet. Vannet ble likevel holdt ganske godt samlet av bekkedalen ned mot Fv403. Like oppstrøms Fv403 tok vannet nytt løp og rant over vegen.

Figur 12: Kvikstadåa tok nytt løp ned mot jernbanen.

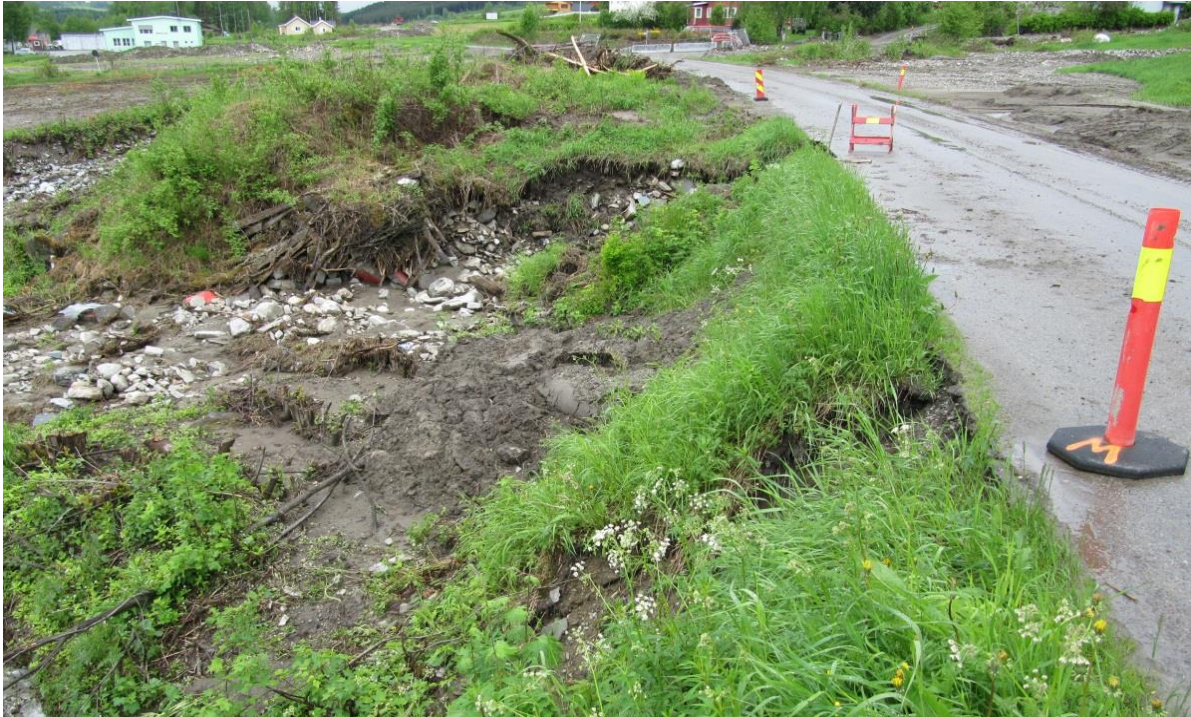
Figur 15: Brandrudåa lengst bort og sidebekken nærmest har gått i nye løp over FV403.

Brandrudåa er den største bekken som skal legges i rør, og vil trolig medføre store utfordringer. Bekkeløpet ned mot inntaket må få forbedret kapasitet. Bebyggelse og tilhørende adkomstveg gjør dette utfordrende. Det må suppleres med avskjærende grøfter langs Fv403, samt vurderes om det skal legges inn et ekstra inntak mellom de to i profil 8300 og 8360, ettersom flomvann kan komme til å samles i et lavpunkt her. Stikkrenna skal følge E6 et stykke og dette medfører at det blir vanskelig å legge overløpsrør parallelt. Det kan legges overløpsrør rett gjennom E6, men da må det lages grøfter for å samle opp dette på nedsiden for å beskytte bebyggelsen og jernbanen der. Det er også nødvendig med tiltak i bekkeløpet oppstrøms for å redusere massetransporten ved flom.

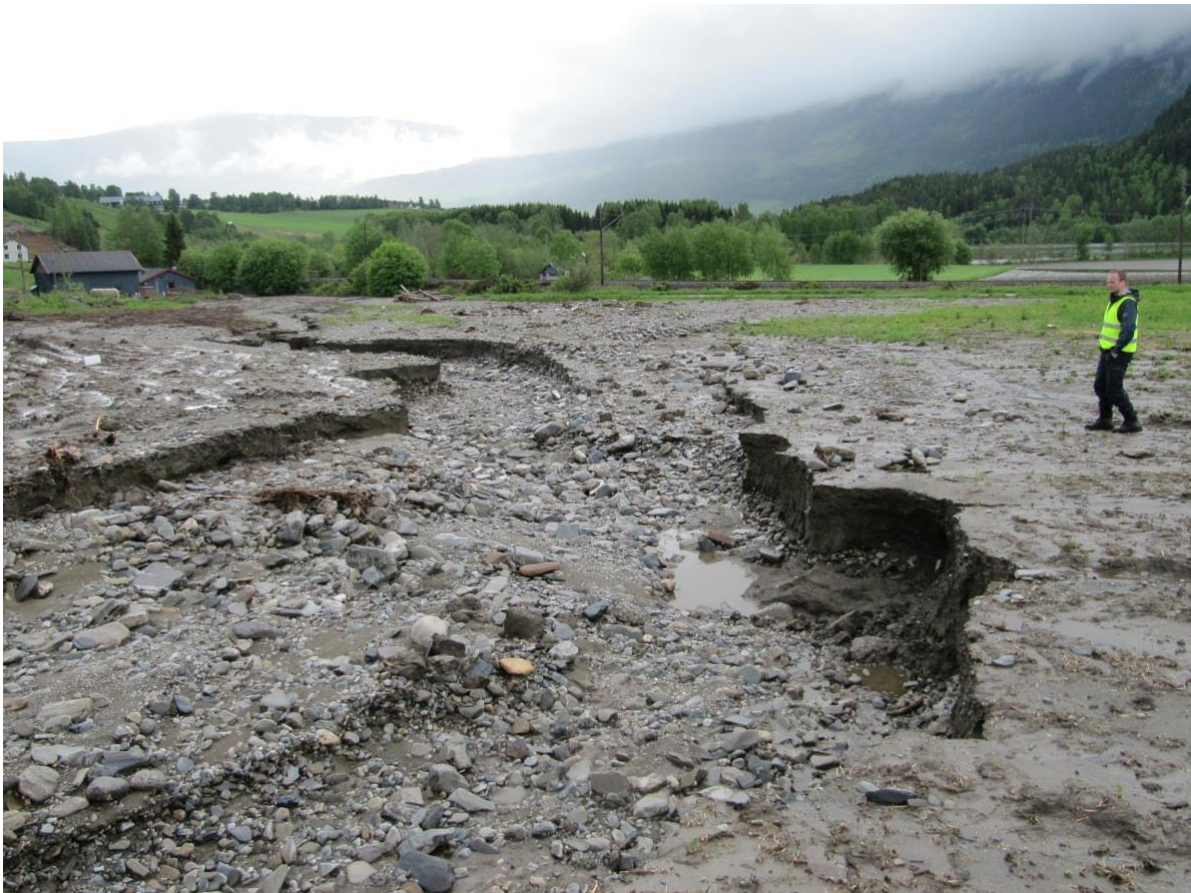
Figur 16: Stor utgraving nedstrøms Fv403, ca midt i linja til ny E6 ved Jota bru.

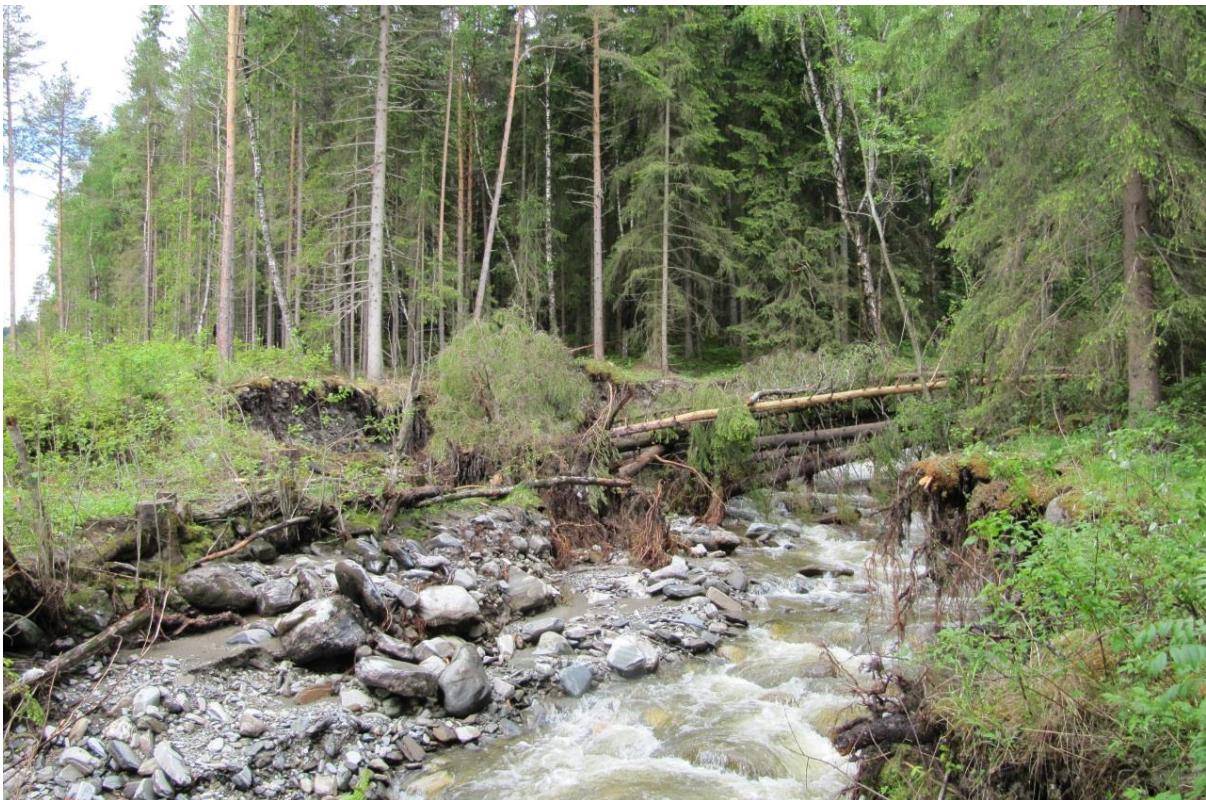
Augla krysser ny E6 i profil 8850. Vannet har erodert kraftig og veltet mange trær i området ned mot den planlagte E6-linja. Videre nedover mot jernbanen har vannet spredt seg og dannet flere nye løp. Augla skal legges i en støpt kulvert under ny E6. Det suppleres med avskjærende grøfter for å sikre at man holder vannet samlet inn mot kulverten.

Figur 17: Stor erosjon flere veltede trær i bekkeløpet like oppstrøms planlagt E6.

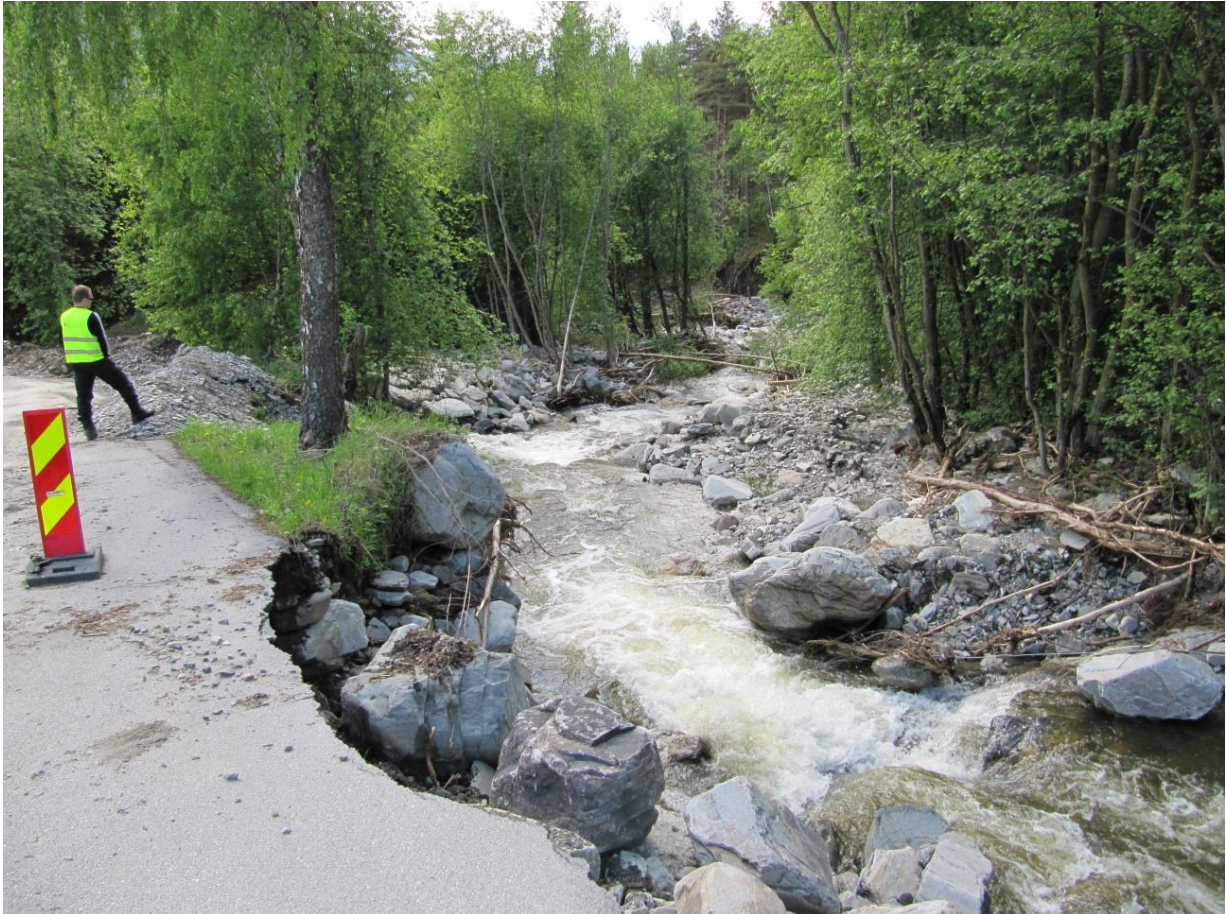
Figur 18: Erosjon i bekkeløpet nedstrøms dagens E6.

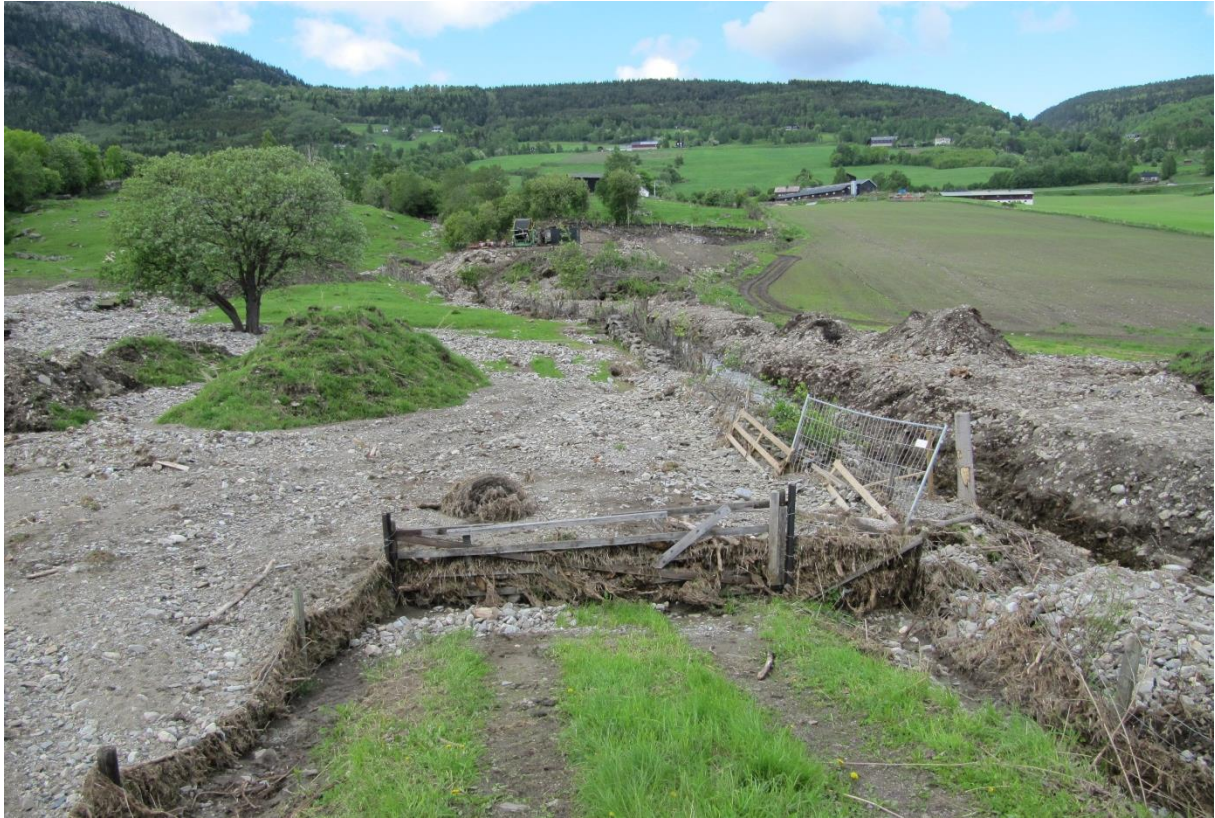
Lauvåa krysser ny E6 i profil 9460 (tegning GH011). Vannet har erodert i bekkeløpet og fraktet mye masser ned mot jernbanen. Like oppstrøms planlagt E6-linje har bekken tatt nytt løp. Dette løpet traff jernbanen og gikk gjennom en stikkrenne i et lavpunkt vel 100 meter vest for det vanlige bekkeløpet. Begrenset kapasitet på denne stikkrenna har ført til kraftig oppdemming av vann her.

Figur 19: Mye masser er avsatt i linja til ny E6.

Bekkeløpet må kanaliseres bedre og svingen der bekken tok nytt løp bør trolig plastres godt. Det må vurderes å legge inne en ekstra stikkrenne under E6 og jernbane som en sikkerhet i lavpunktet der vann ble samlet.

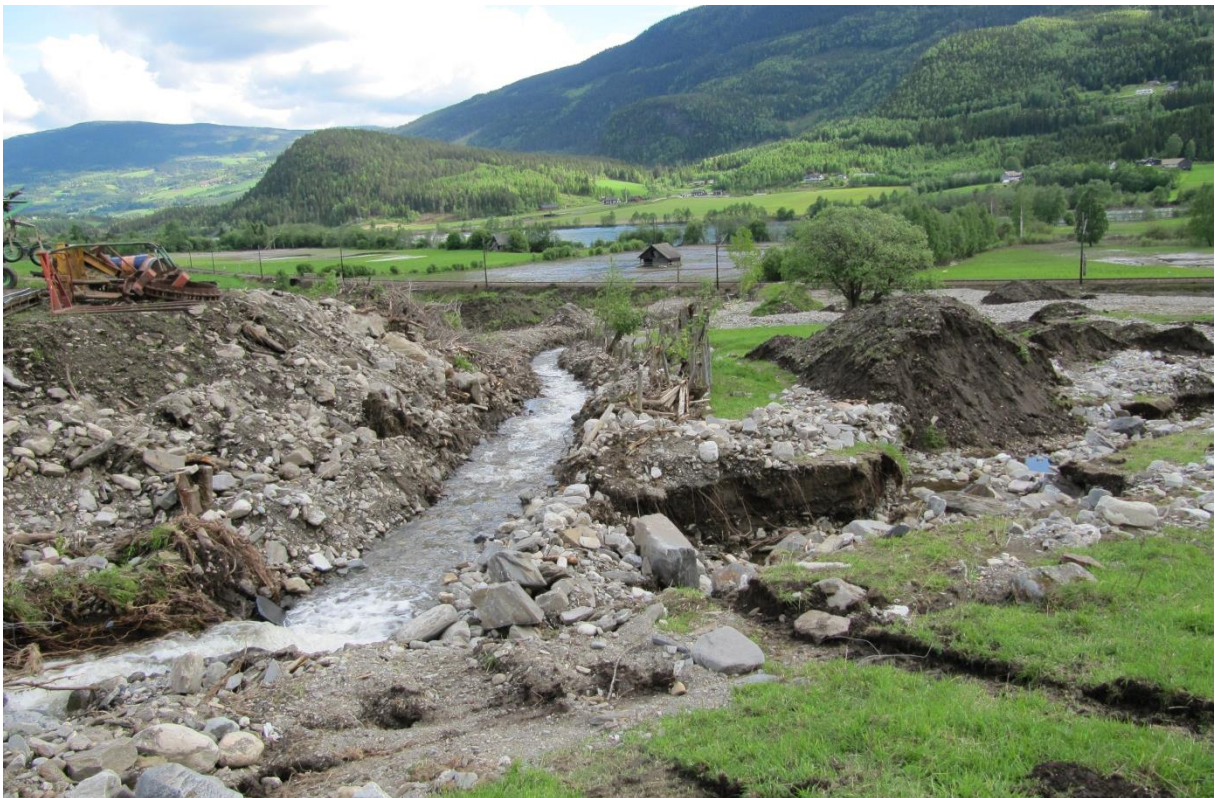
Figur 20: Bekken har tatt nytt løp mot jernbanen.

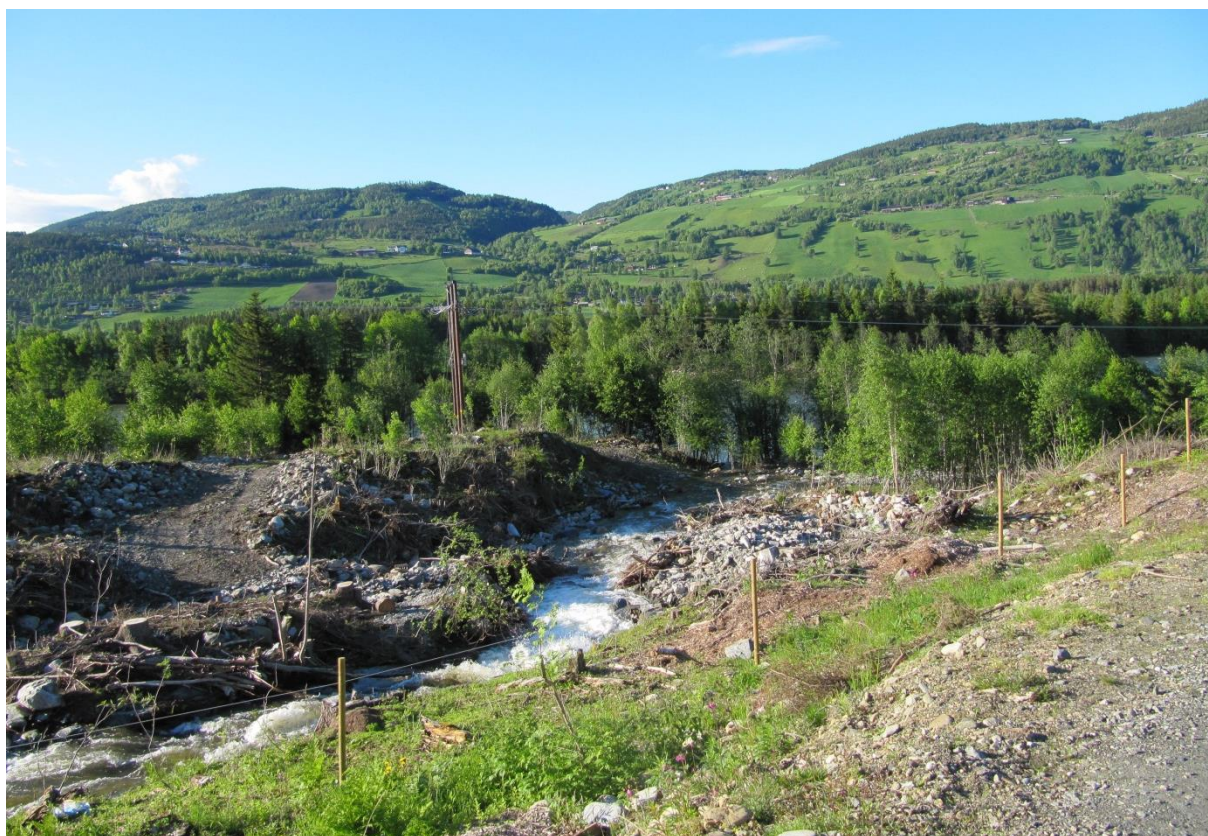
Jora krysser ny E6 under Øyom bru i profil 16250 (tegning GH020). Elva har erodert kraftig, men følger løpet ned mot brua. Under flommen i 2011 eroderte Jora kraftig og førte med seg store mengder løsmasser. Det er viktig med god plastring inn mot brua og plass til eventuelle avsetninger uten at vannet flyter ut av løpet.

Figur 21: Området hvor Øyom bru skal bygges over Jora.

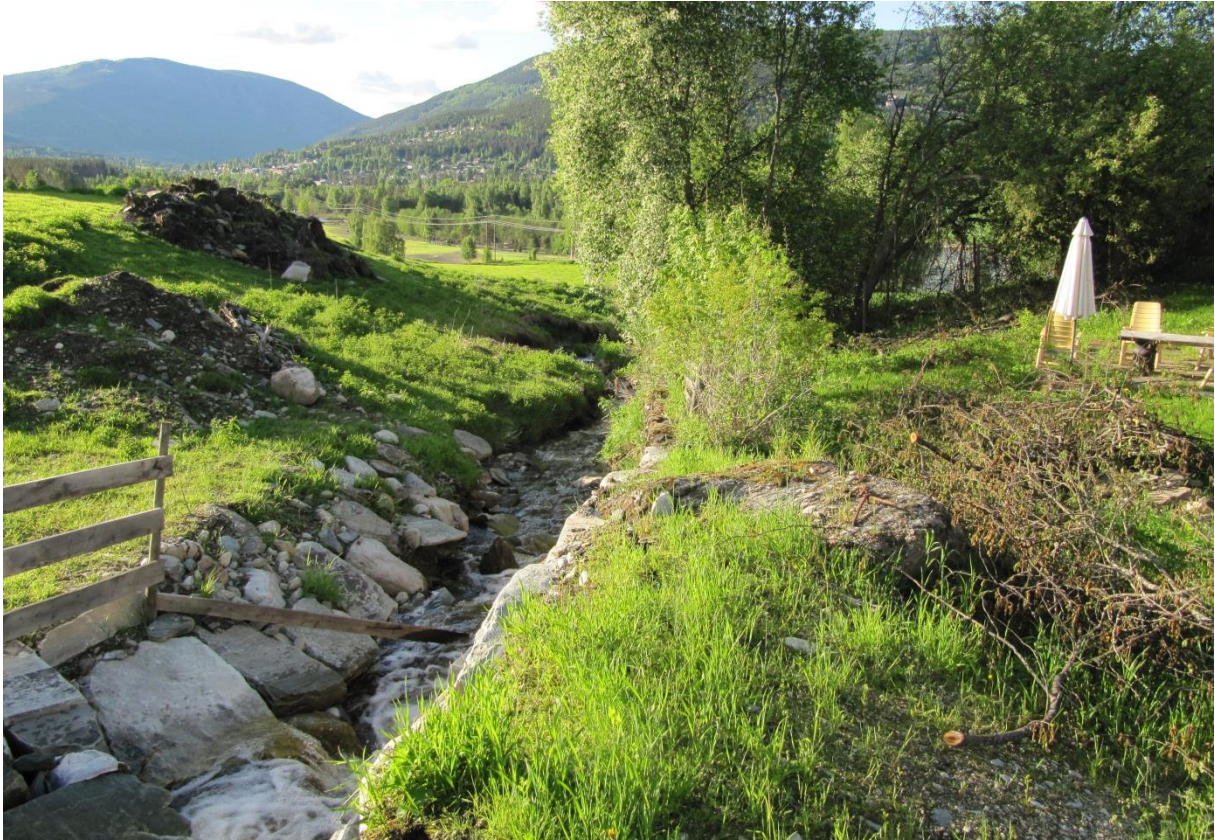
Flere mindre bekker krysser ny E6 langs strekningen dekket av tegning GH021. Noe erosjon er observert, men ingen store skader. I flomperioder kan det komme mye terrengvann i området. E6 er planlagt med avskjærende grøfter ovenfor skjæringer.

Figur 22: Bekkeløp ned mot ny E6 ved Søre Granmorka.

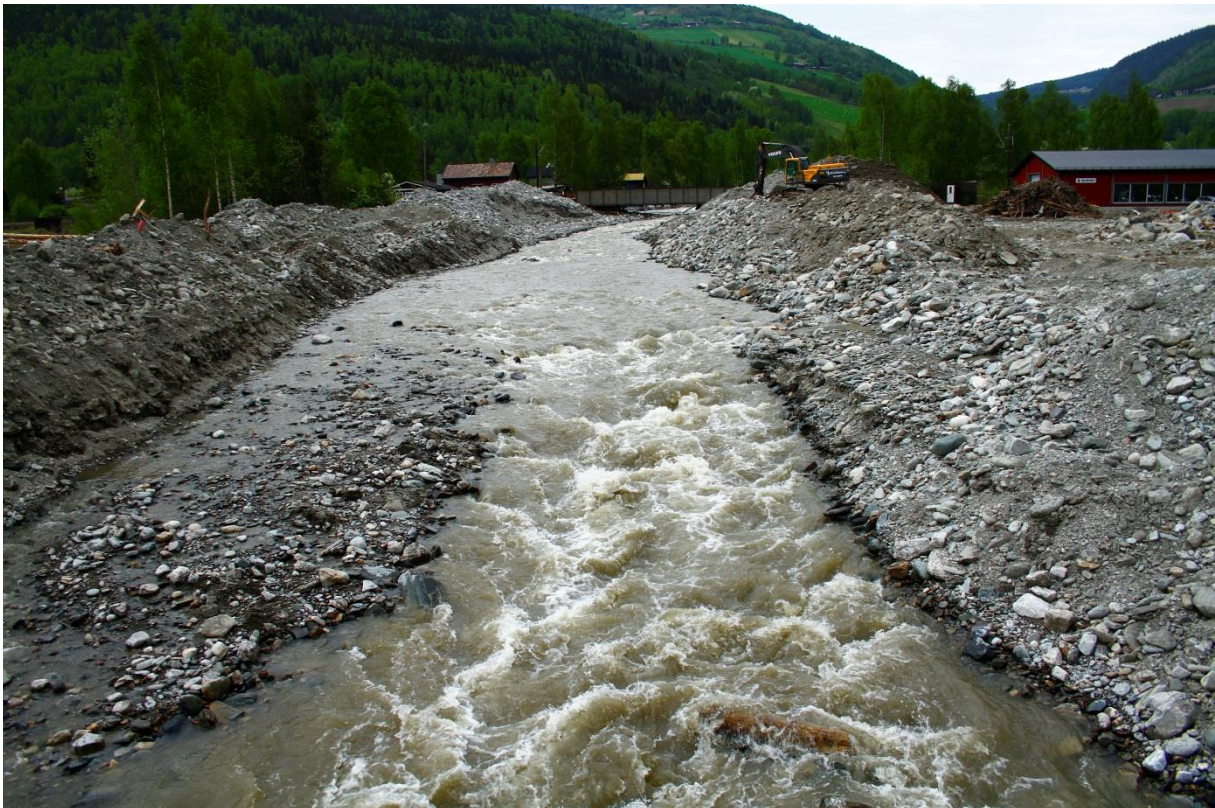
Figur 23: Skader og massetransport ved Kvam.

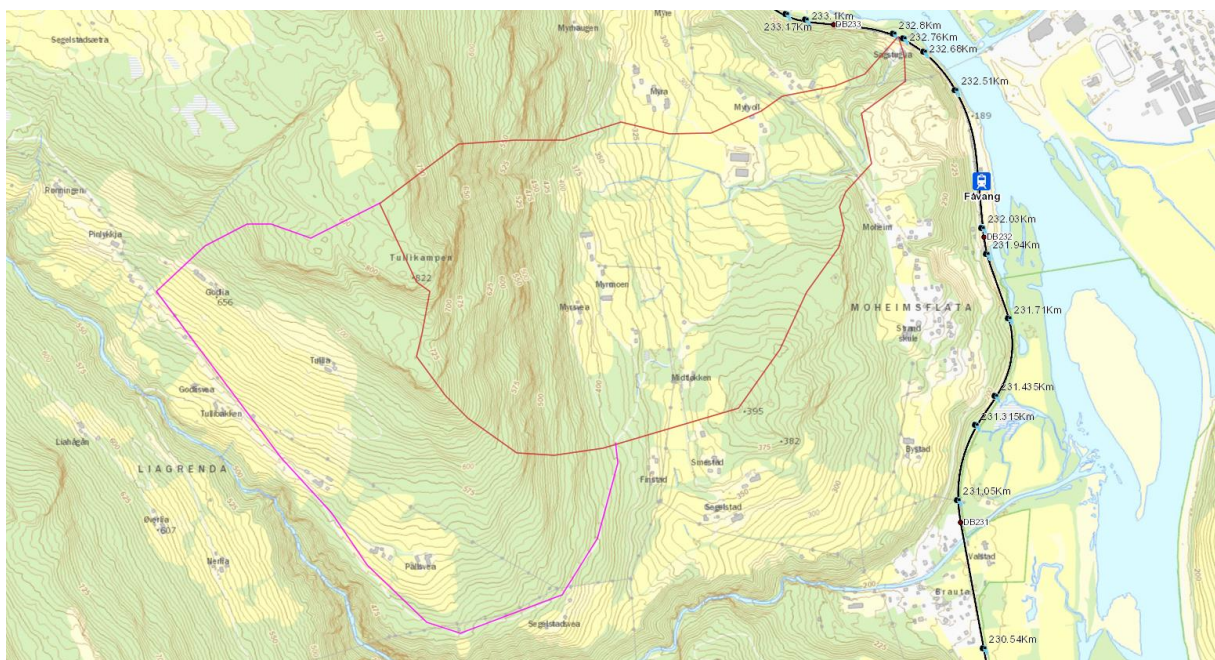
- Ved Fåvang stasjon (se fig. 1 og 2) hadde vann og løsmasser hadde tatt nye veier på oversiden av skråningen og kommet ned over konstruerte gabionmurer. Store mengder med løsmasser var avsatt i sporet. En gårdsvei oppstrøms var vasket ut, og massene var skylt nedover.
- Kvitfjellvegen (vest) hadde endret dreneringsretning ned mot gården Sagstua. Langs veien var det kraftige spor etter erosjon, tette stikkrenner og ingen tiltak for å dempe strømningshastigheten. Veggen har også "økt" nedbørsfeltet betydelig (figur 24).

Figur 24: Oversiktskart: Rødt omriss viser nedbørsfeltet for bekken som drenerer til stikkrennene ved skadepunktet. Rosa strek viser det antatt ekstra området som bekken fikk drenering fra (JBV).

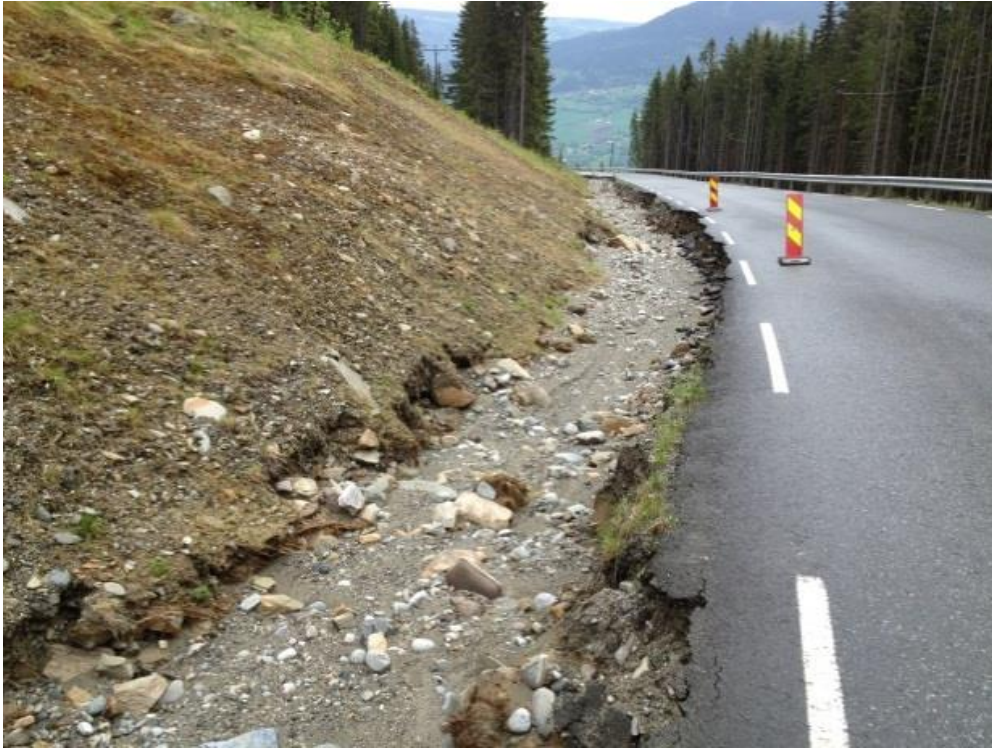
Figur 25: Ødelagt drengsrøft og tette stikkrenner på den nye Kvitfjellveien (Vest).

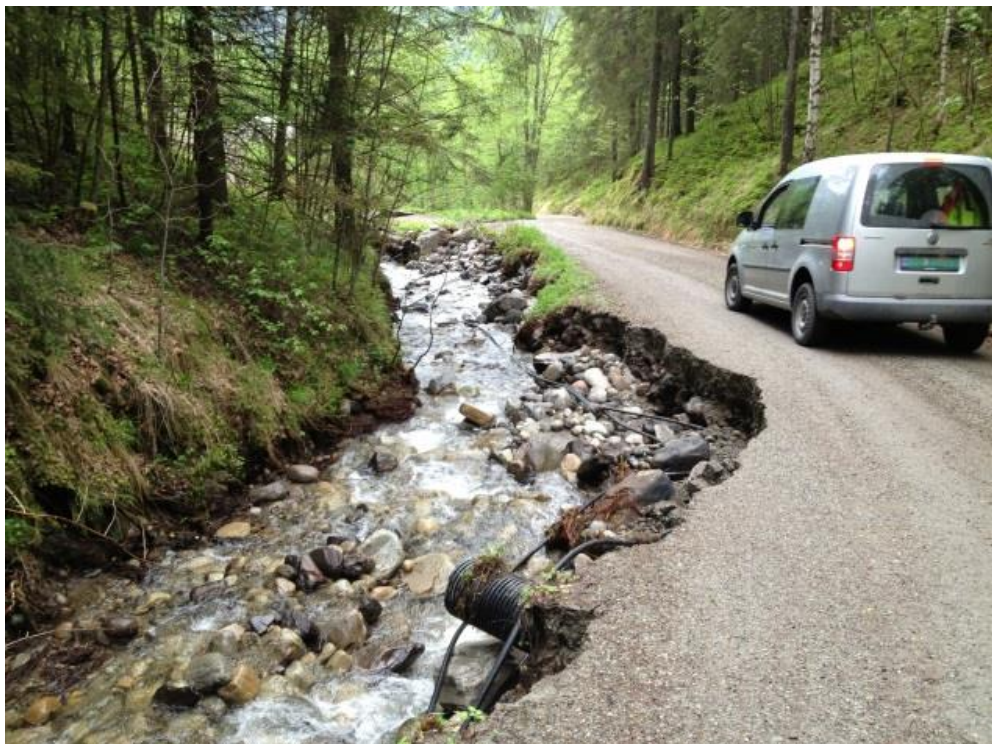
Figur 26: Ødelagt drengsrøft og tette stikkrenner på den nye Kvitfjellveien (Vest).
