BÅTTRANSPORT AV ASFALT 2016

Rapport fra varmefotografering for Statens vegvesen

Roar Telle
Høvik, 31.10.2016

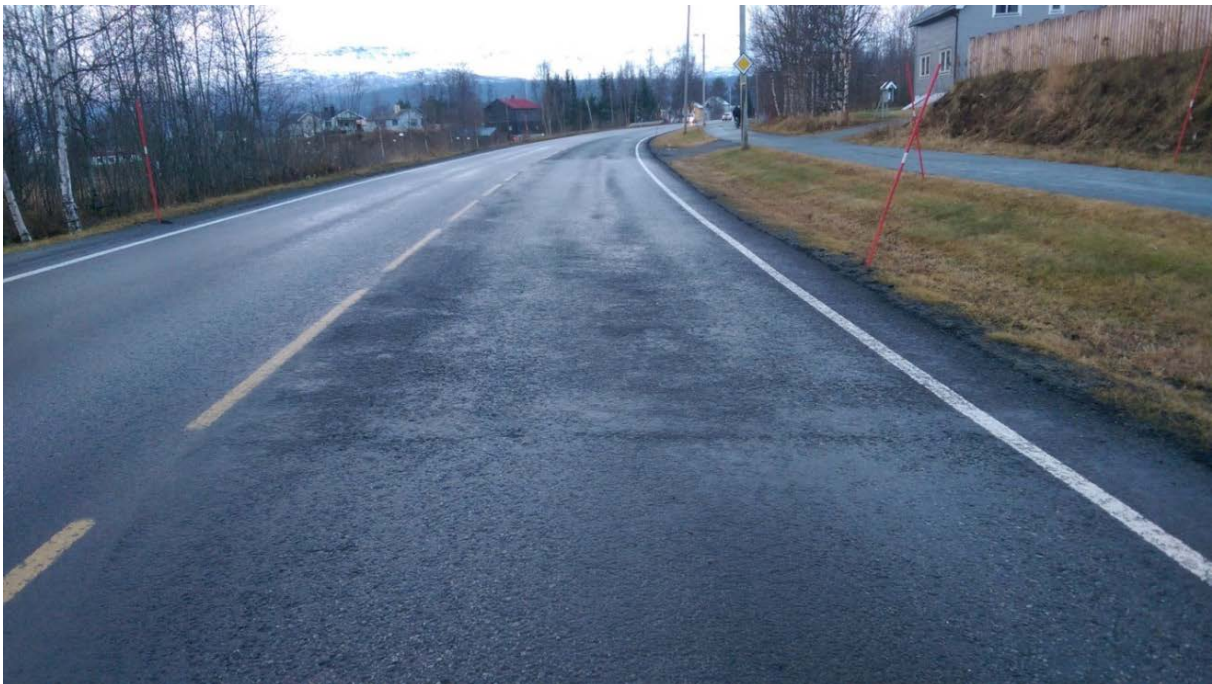
Det er mange tilfeller hvor kald asfalt fra båten blir samlet opp på samme bil og lagt ut på veien med svært dårlig resultat. Slike partier, med sterkt redusert kvalitet, må freses bort og nytt dekke legges.

Bilde 1: Kald asfalt fra avslutning av båtlast gir ofte dårlig kvalitet på utlagt asfaltdekke.

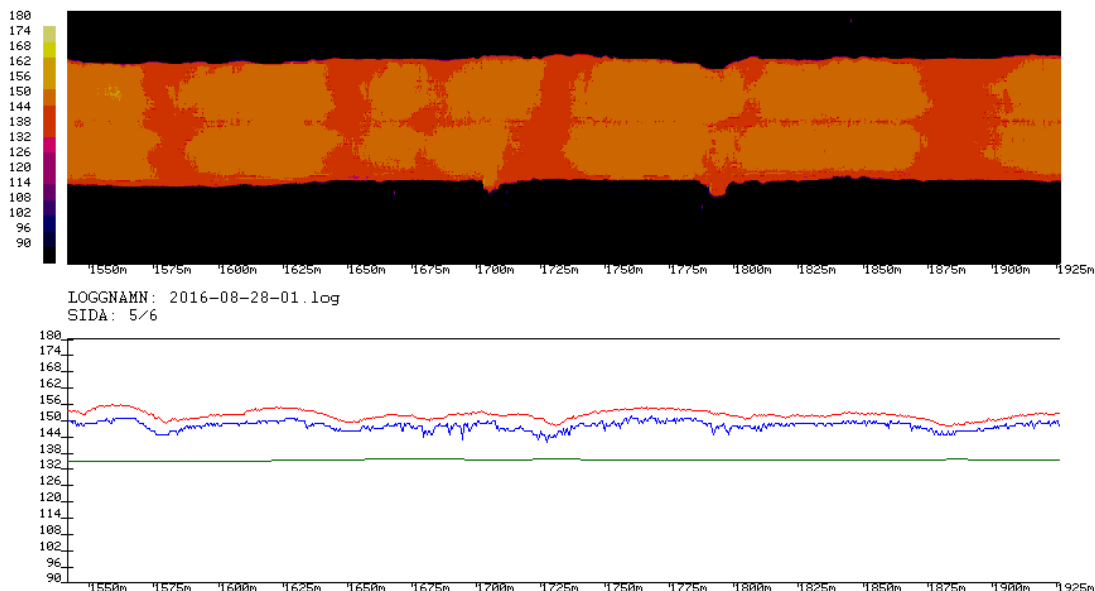
I figur 1 nedenfor vises bilde av IR-scanning over en strekning på 400 meter, samt temperaturkurver. Dette er et eksempel på en strekning med homogen temperatur uten risikoareal.

Figur 1: Bilde av strekning uten risikoareal – biltransport og bruk av Shuttle Buggy region Øst 2016. Rød kurve er max temperatur i tverrsnittet (bredden) og blå kurve er minimumstemperatur. Den grønne linjen er 90 % flytende middelverdi. Området under den grønne linjen er risikoareal. Når det er stor avstand mellom blå og rød linje er det stor temperaturforskjell på tvers av utleggerdraget.

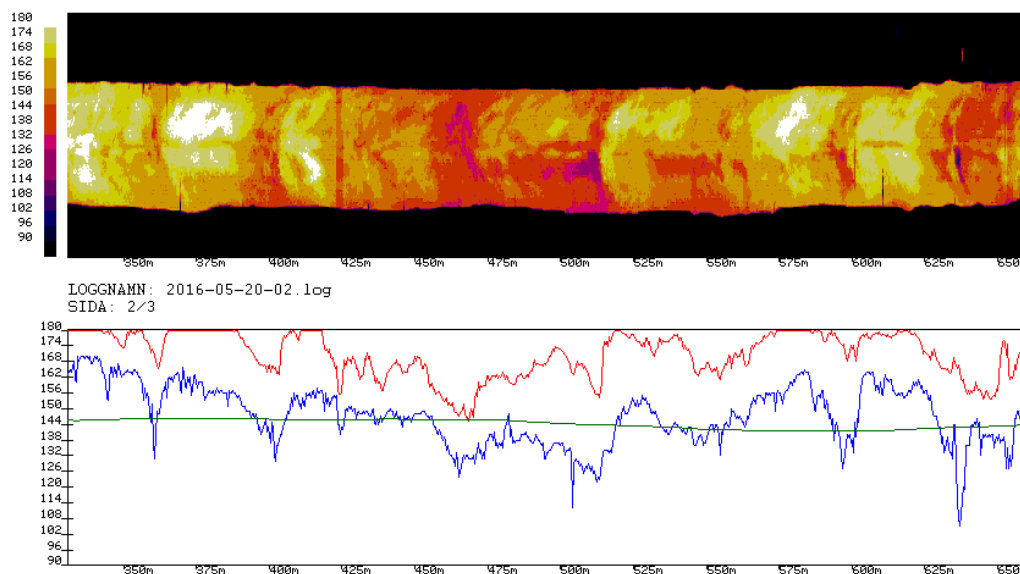
Figur 2 er et eksempel på en strekning på 325 meter med stor temperaturvariasjon. Her er temperaturer på over høyeste innstilte temperatur på 180 °C og temperaturer ned i under 120 °C og store risikoareal.

Figur 2: Bilde av strekning med store variasjoner i temperatur og store risikoareal – båttransport region Midt 2016.

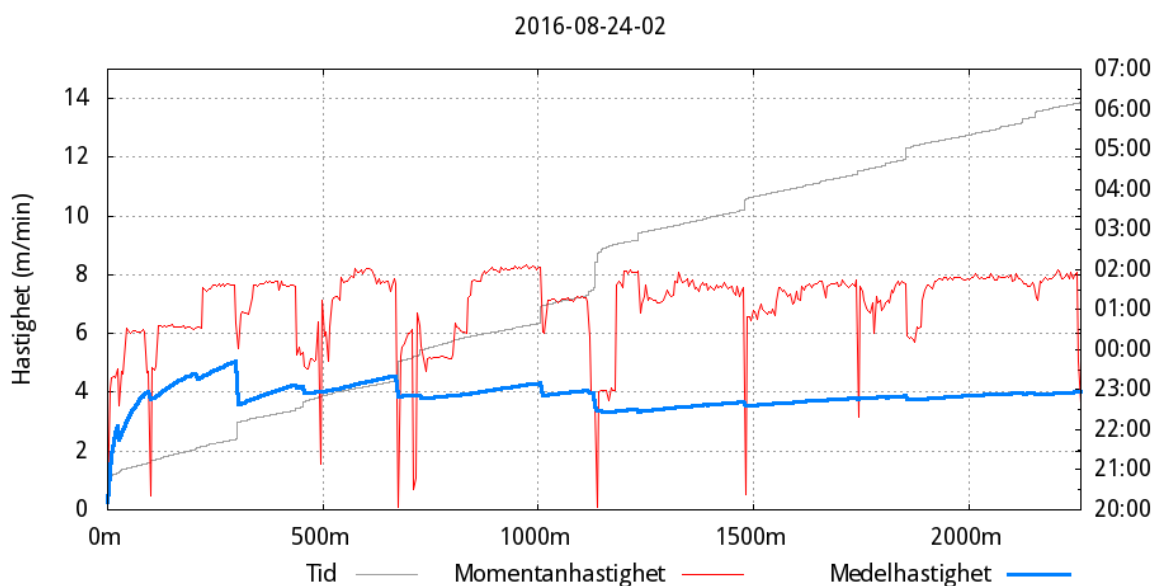
Generelt har det vist seg at jevn utlegging uten stopp gir lavt risikoareal. Jevn hastighet på asfaltutleggeren gir dessuten bedre jevnhet i lengderetning. Variasjon i utleggerhastighet gir ujevnhet asfaltdekke i lengderetning fordi screeden synker hvis hastigheten øker uten at hastigheten på stampeknivene økes tilsvarende og omvendt hvis hastigheten senkes. Figur 3 nedenfor er et eksempel på ujevn hastighet og mange stopp under utlegging.

Figur 3 Asfaltutleggerens fremdrift. Utleggerens hastighet på venstre vertikale akse. Tid for utlegging på høyre vertikale akse. Lengde utlagt på horisontal akse. Rød kurve er hastighet i øyeblikket og blå kurve er gjennomsnittshastighet inklusiv stopp. Grå vertikal linje viser fremdrift pr tid. Ved stopp vil linjen få «hakk» ved at den kun beveger seg i vertikal retning (tiden går, men utlegger står stille). Ved jevn fremdrift vil linjen være en rett diagonal.

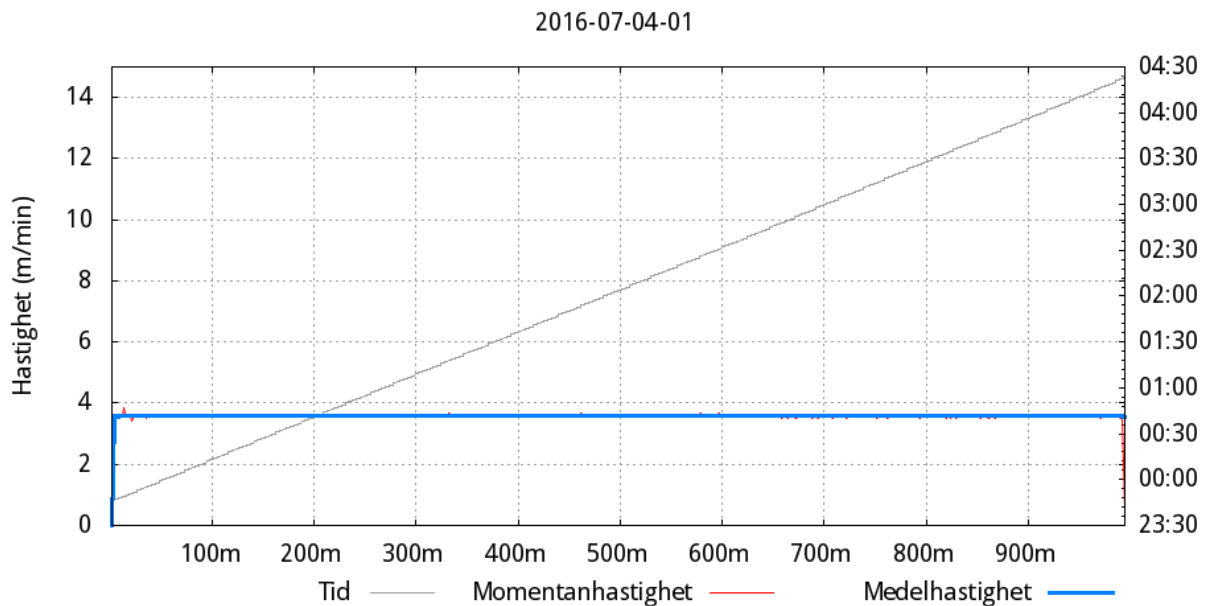
Figur 4: Meget jevn utleggingshastighet uten stopp. Utlekkingen foregår så jevnt at den røde linjen (hastigheten i øyeblikket) blir dekket av den blå linjen (gjennomsnittshastigheten).

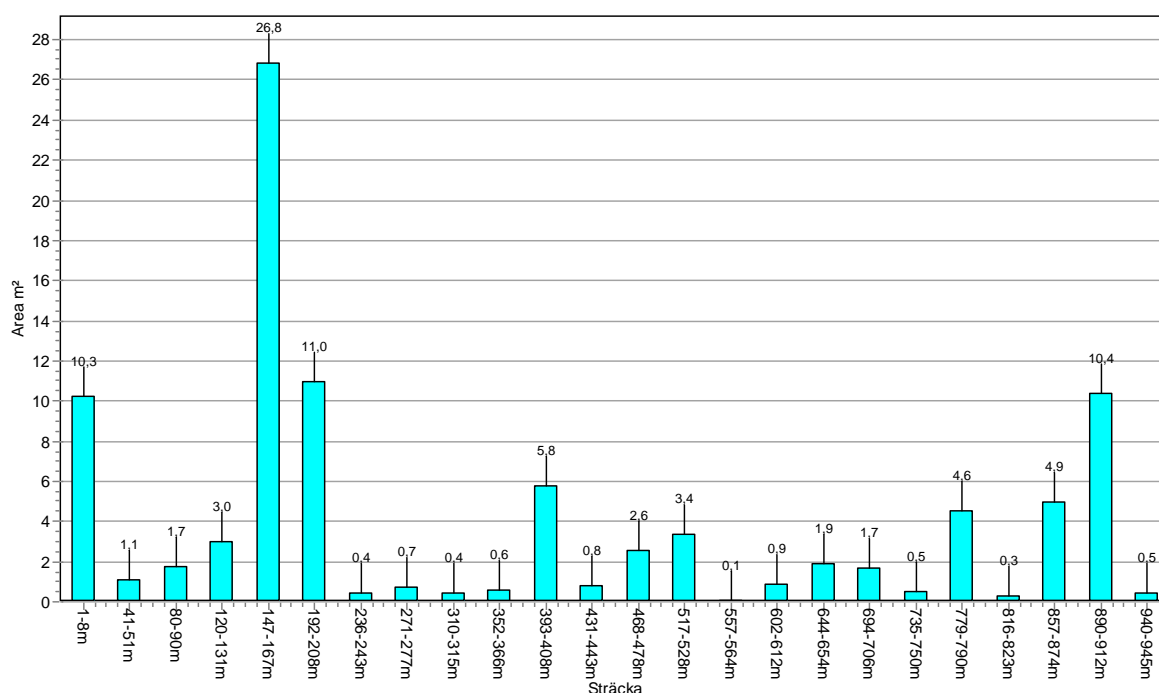
Riskyta per lastbyte 2016-05-19-05

Medelvärde av lastbyten med riskyta: 3,9 m²

Figur 5: Fire lassbytter/stopp med risikoareal > 10 m². Stolpediagram hvor stolpene viser risikoareal i m² på vertikal akse og avstand fra startpunkt på horisontal akse. Som regel markerer stolpene lassbytter, men kan være andre risikoareal, for eksempel ved stopp i utleggingen.

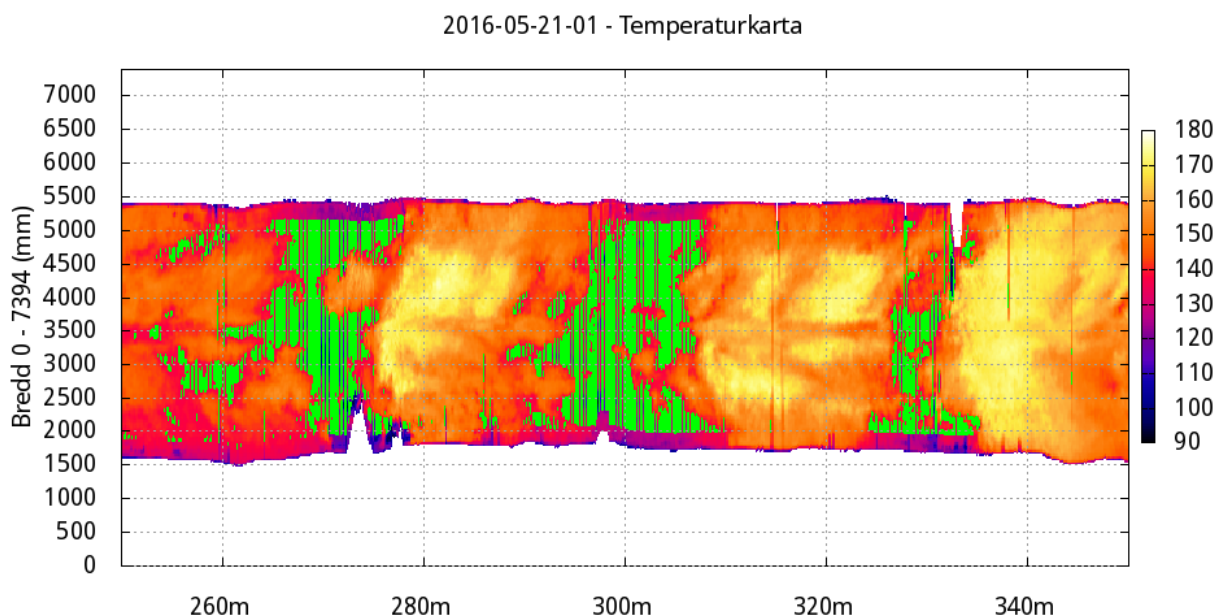
Figur 6. Utsnitt fra utlegging på kontrakt 4-15-2016-01, punkt 1, den 21.05.16. De grønne partiene markerer risikoareal (30 cm er fjernet på hver av kantene og inngår ikke i beregningene). Risikoarelene er på 29,0 m² (248-273 m), 36,5 m² (282-303 m) og 7,5 m² (318-330 m).

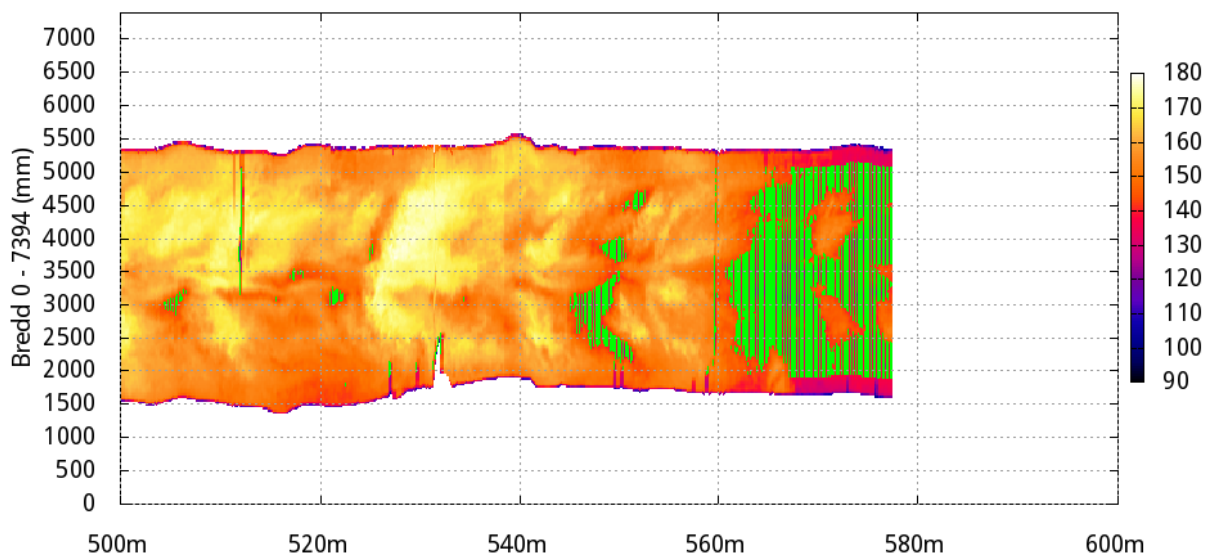
2016-05-21-01 - Temperaturkarta

Figur 7. Utsnitt fra utlegging på kontrakt 4-15-2016-01, punkt 1, den 21.05.16. De grønne partiene markerer risikoarealet. Dette er avslutningen av et felt (bildefil). Typisk for båttransport er at avslutningen består av kald masse som er skrappt sammen på slutten og lastet på siste bil. Risikoareal 40,9 m² (554-571 m).

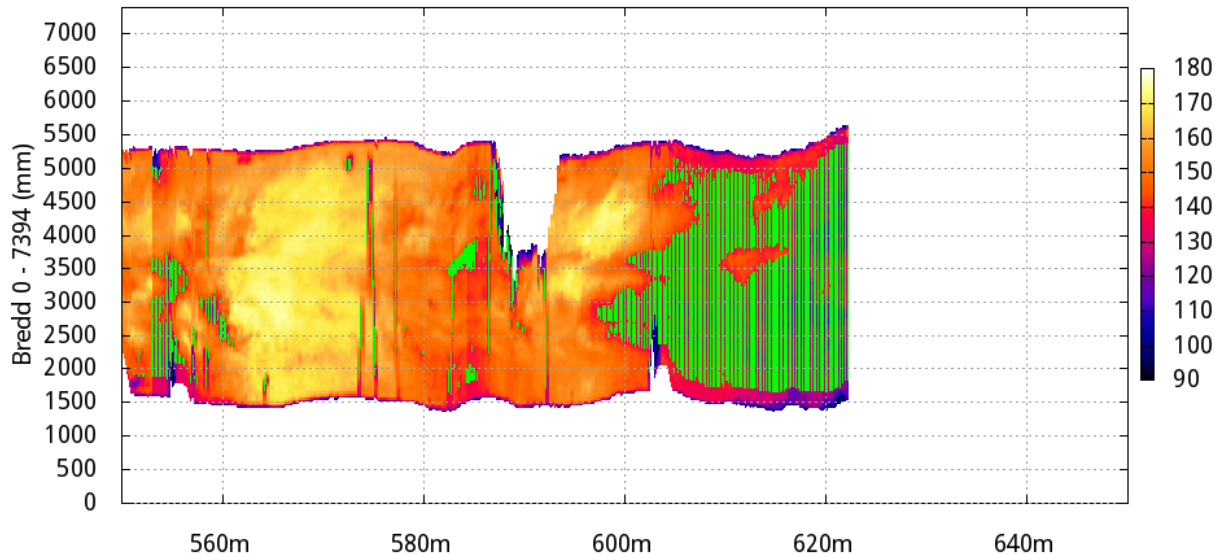
2016-05-23-01 - Temperaturkarta

Figur 8: Utsnitt fra utlegging på kontrakt 4-15-2016-01, punkt 1, den 23.05.16. De grønne partiene markerer risikoarealet. Dette er avslutningen av et felt (bildefil). Det hvite innrykket på bilde er forstyrrelser som skyldes personer i scanningsonen (som har lavere temperatur enn minimum innstilling på 90 °C). Risikoareal 70,0 m² (593-622 m).

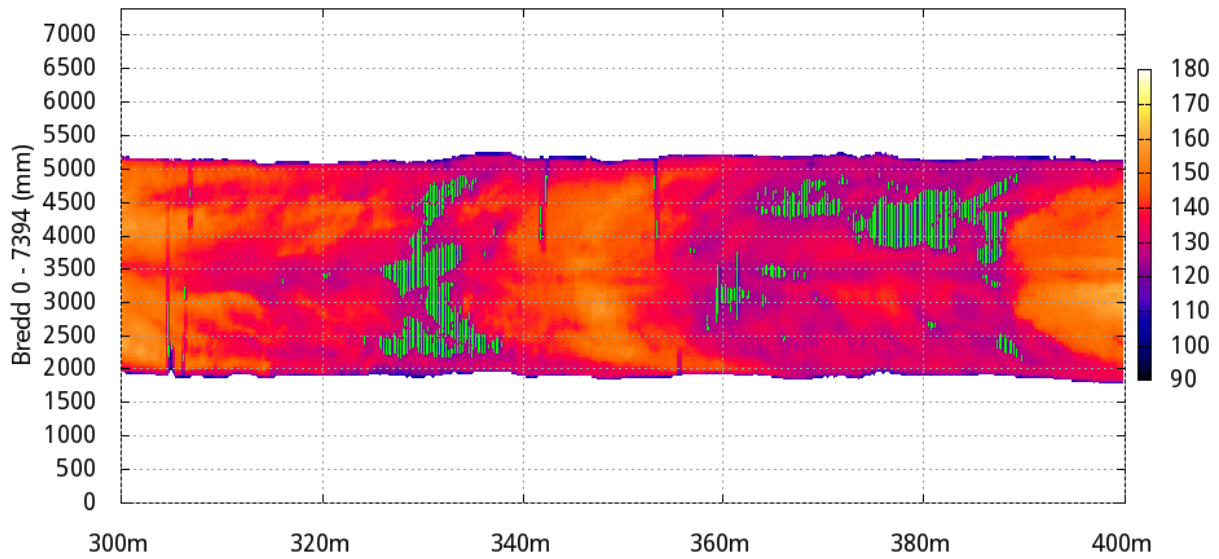
2016-05-24-06 - Temperaturkarta

Figur 9: Utsnitt fra utlegging på kontrakt 4-15-2016-01, punkt 10, 24.05.16. De grønne partiene markerer risikoarealet. Til venstre i figuren kommer det meste av den kalde massen på venstre side i dekket (i utleggingsretningen). Dette er oftere tilfelle ved båttransport enn biltransport at større risikoareal kommer på den ene siden av utleggerdraget. Tidligere observasjoner indikerer at dette kan skyldes at lastebilen står langs skutesiden slik at gravmaskingrabben ikke fordeler massen jevnt på tvers av bilen.

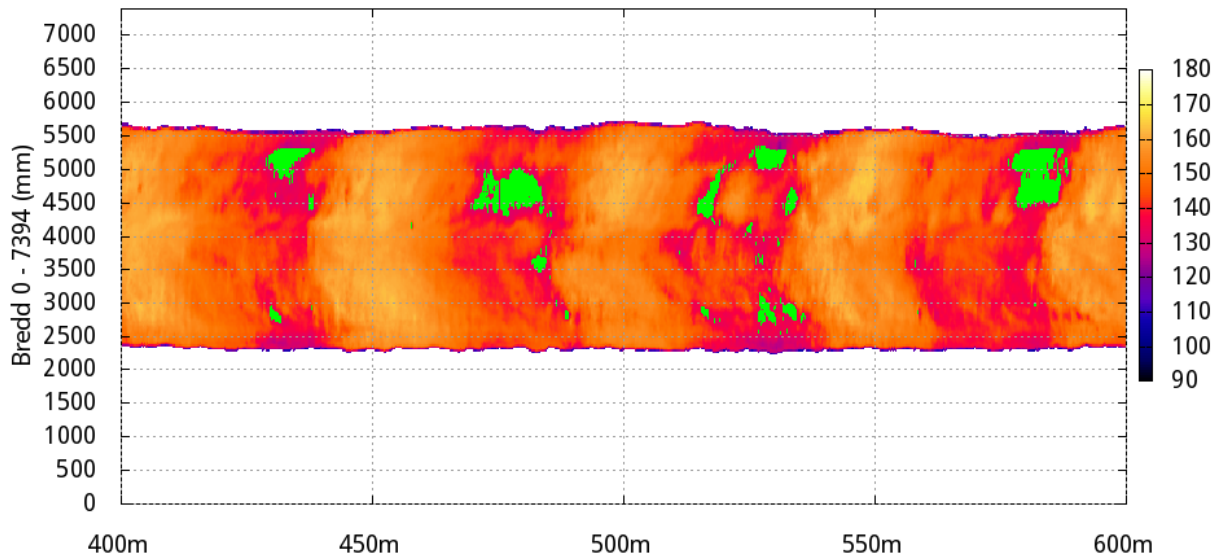
2016-05-27-03 - Temperaturkarta

Figur 10: Utsnitt fra utlegging på kontrakt 4-15-2016-01, punkt 10, 27.05.16. De grønne partiene markerer risikoarealet. Risikoarealet ligger oftest på venstre side av utleggerdraget (i utleggingsretningen).

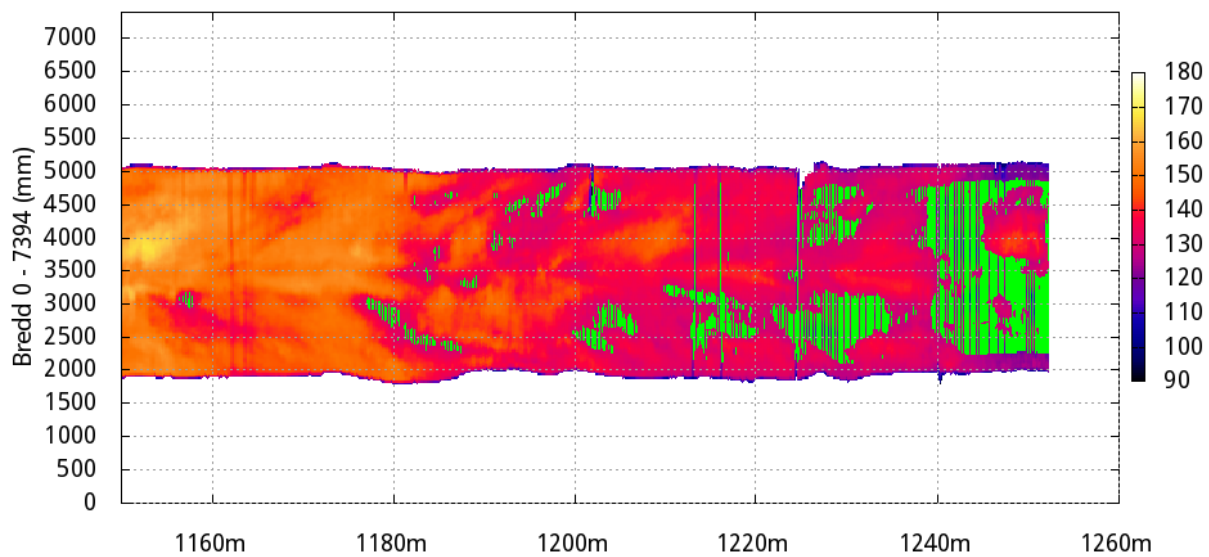
2016-05-31-01 - Temperaturkarta

Figur 11: Utsnitt fra utlegging på kontrakt 4-15-2016-01, punkt 10. 31.05.16. De grønne partiene markerer risikoareal. Tydelig å se at temperaturen avtar mot avslutningen av feltet. Stort risikoareal på slutten.

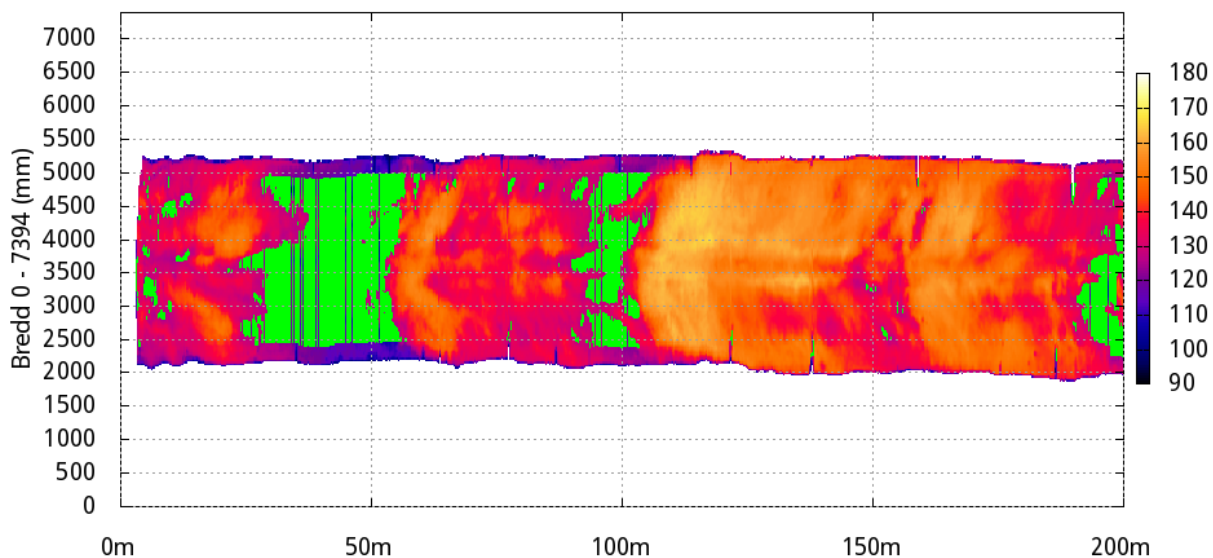
2016-06-01-01 - Temperaturkarta

Figur 12. Utsnitt fra utlegging på kontrakt 4-15-2016-01, punkt 10. 01.06.16. De grønne partiene markerer risikoareal. Stort parti med kald masse kort etter oppstart. Risikoareal 70,6 m² (20-54 meter).

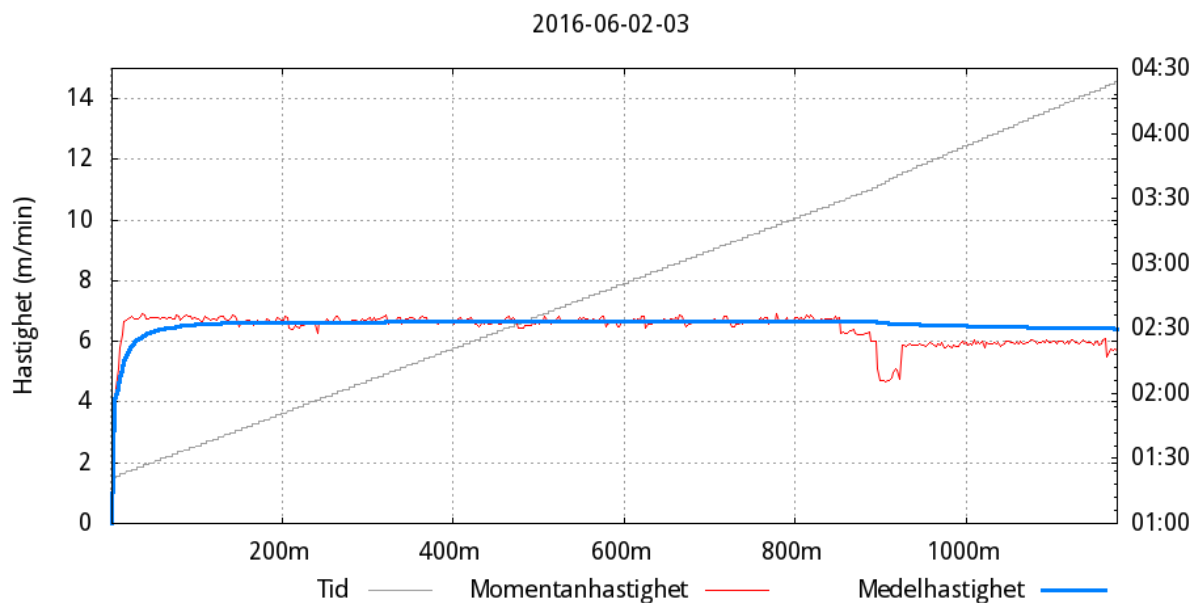
Figur 13. kontrakt 4-15-2016-01, punkt 11. 02.06.16. Utleggingen foregår med jevn hastighet uten stopp, men det er likevel ni områder/lassebytter med risikoareal > 10 m². Stort risikoareal ved avslutning. Totalt for bildefilen risikoandel 5,10 %. Det indikerer sterkt at hovedårsaken til risikoareal er båttransport og lossing av båten og ikke utleggingen på veien.

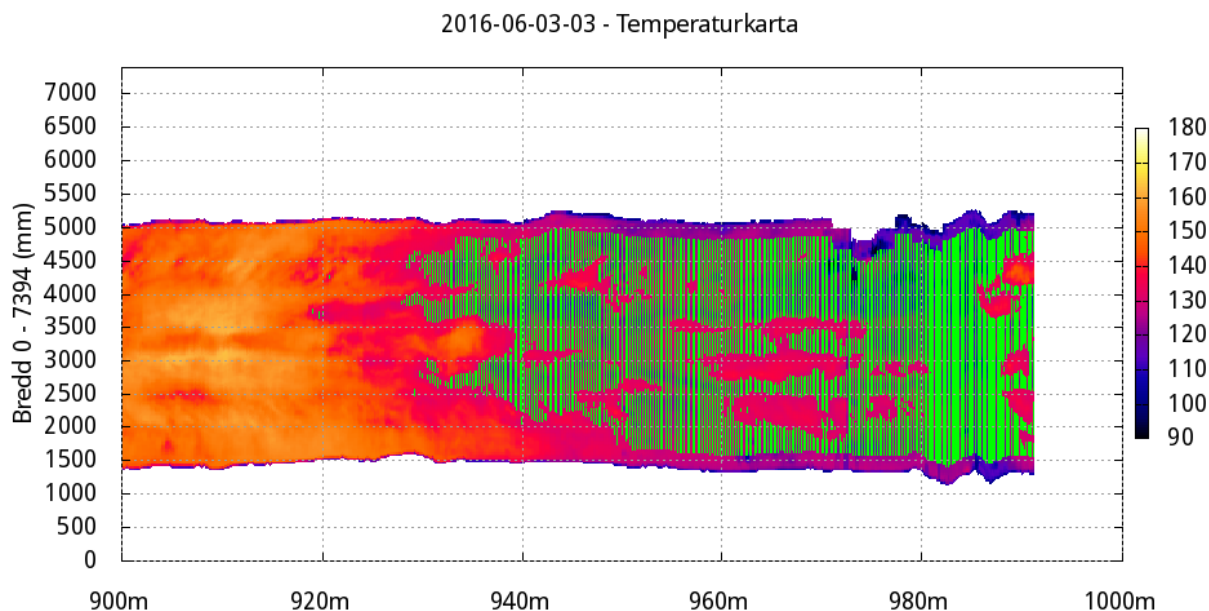
Figur 14. Utsnitt fra utlegging på kontrakt 4-15-2016-01, punkt 11. 03.06.16. De grønne partiene markerer risikoareal. Stort parti med kald masse mot slutten av strekningen. Risikoareal 194,7 m² (927-991 meter). Eksempel på at siste billass ikke skulle ha vært lagt ut på veien.

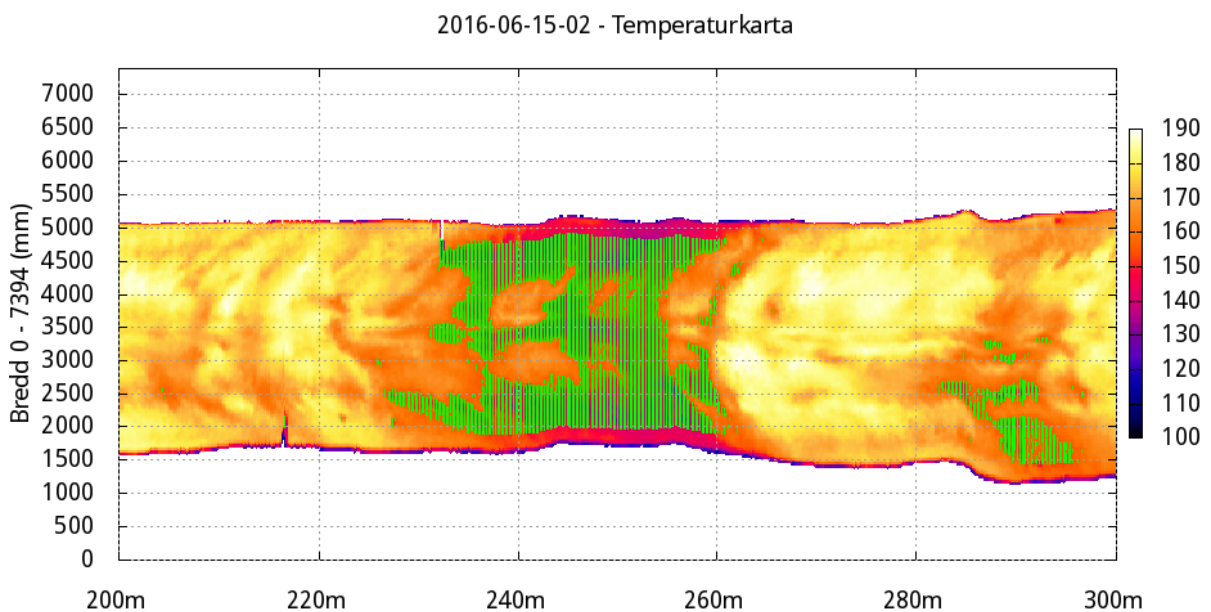
Figur 15. Utsnitt fra utlegging på kontrakt 4-15-2016-02, punkt 7. 15.06.16. De grønne partiene markerer risikoareal. Stort parti med kald masse 222 – 260 meter med risikoareal 64,8 m². Rett etter er massetemperaturen svært høy (hvite partier), over 180 °C.

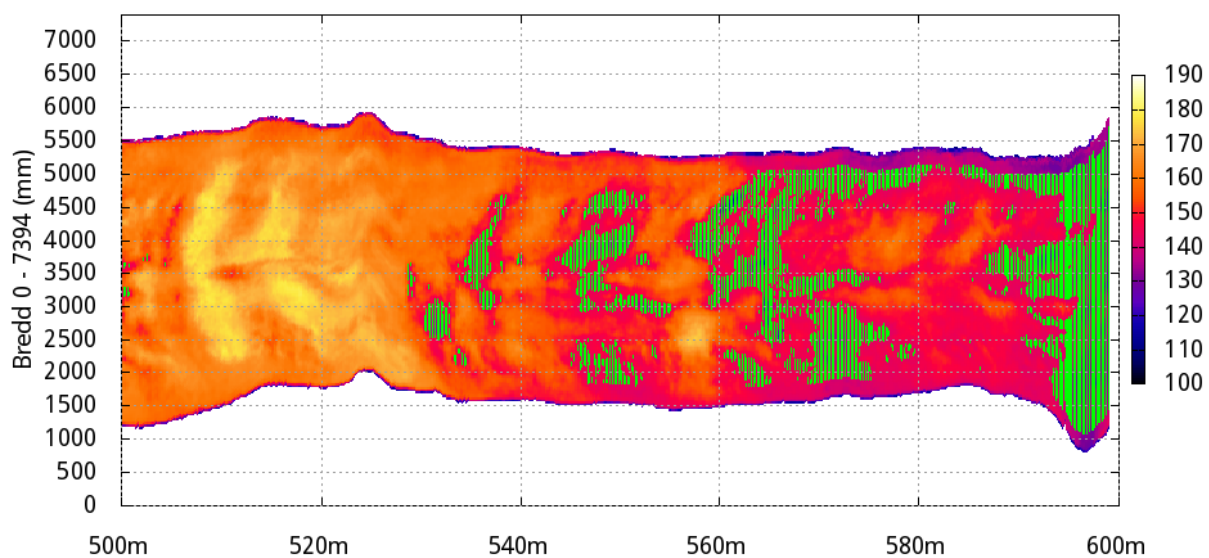
2016-06-16-02 - Temperaturkarta

Figur 16. Utsnitt fra utlegging på kontrakt 4-15-2016-02, punkt 7. 16.06.16. De grønne partiene markerer risikoareal. Typisk scenario ved båttransport – avslutning med kaldere masse.

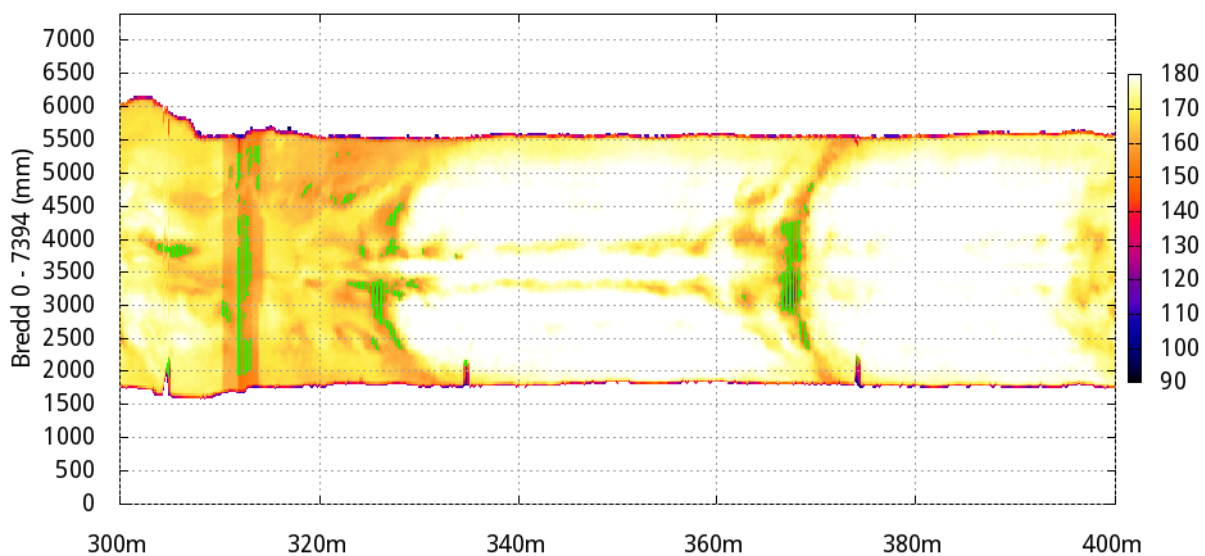
2016-06-09-04 - Temperaturkarta

Figur 17. Utsnitt fra utlegging på kontrakt 4-15-2016-02, punkt 11, kun biltransport. 09.06.16. De grønne partiene markerer risikoareal. Store partier har svært høy temperatur, overflatetemperatur på over 180 °C.

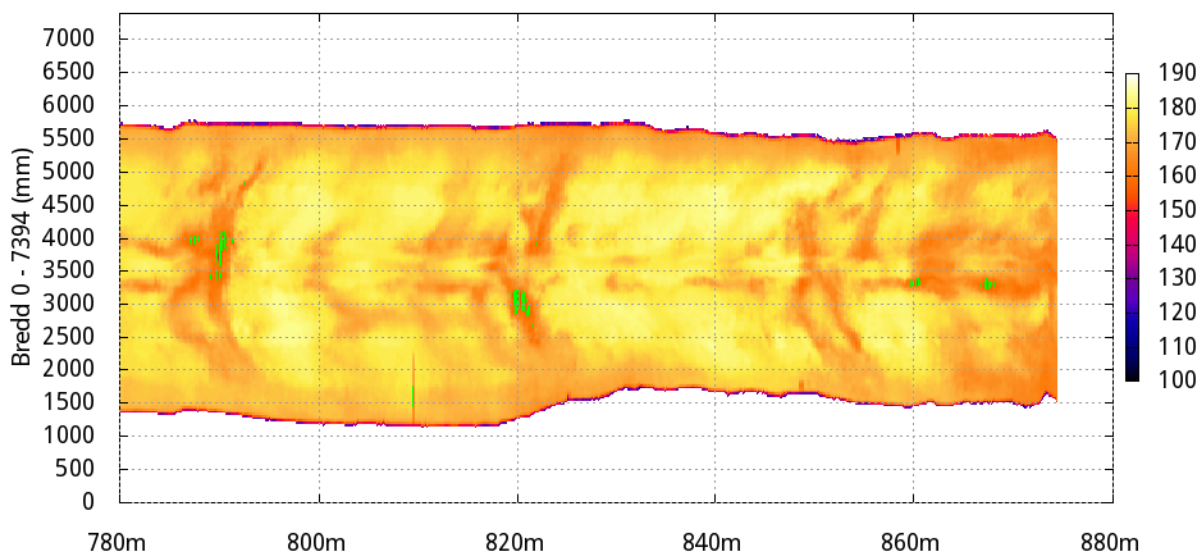
2016-06-13-02 - Temperaturkarta

Figur 18. Utsnitt fra utlegging på kontrakt 4-15-2016-02, punkt 11, kun biltransport. 13.06.16. De grønne partiene markerer risikoareal. Typisk avslutning for bildefiler fra IR-scanning. Lite eller ingen risikoareal ved avslutning.

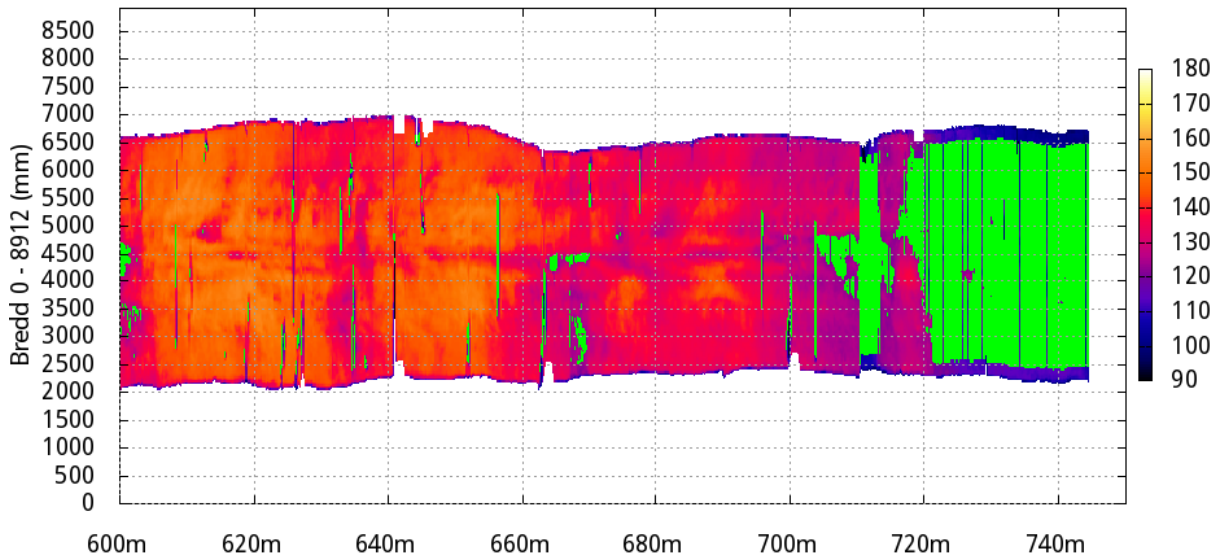
2016-05-10-01 - Temperaturkarta

Figur 19. Utsnitt fra utlegging på kontrakt 3-12-2016-01, punkt 2, den 10.05.16. De grønne partiene markerer risikoarealet. Dette er avslutningen av et felt (bildefil). Typisk for båttransport er at avslutningen består av kald masse som er skrappt sammen på slutten og lastet på siste bil. Risikoareal 131,7 m² (701-741 m). Risikoandel for bildefilen er 6,22 %. Siste lasset som ble lagt ut besto av kald masse (og burde ikke vært lagt ut). Tas dette bort er risikoandelen for bildefilen 2,51 %.

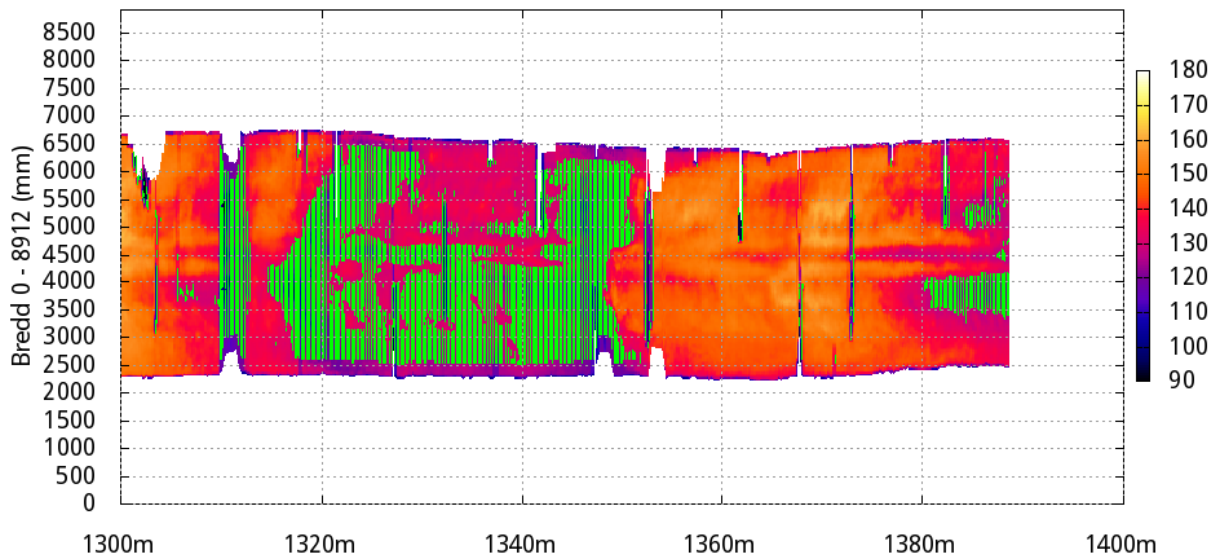
2016-05-10-02 - Temperaturkarta

Figur 20. Utsnitt fra utlegging på kontrakt 3-12-2016-01, punkt 2, den 10.05.16. De grønne partiene markerer risikoarealet. Dette er avslutningen av et felt (bildefil). Nest siste billass inneholdt kaldere masse, risikoareal 108 m².

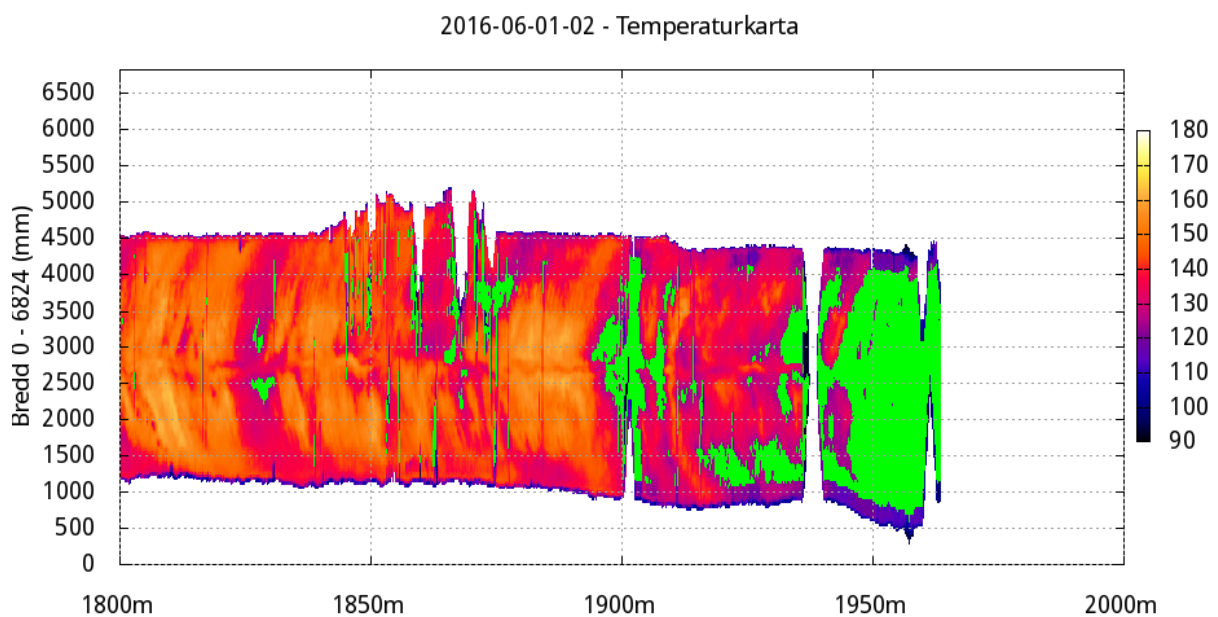
Figur 21. Utsnitt fra utlegging på kontrakt 3-12-2016-02, punkt 11, den 01.06.16. De grønne partiene markerer risikoarealet. Dette er avslutningen av et felt (bildefil). Risikoareal avslutning 72,3 m². Typisk for båttransport er at avslutningen består av kald masse som er skrappt sammen på slutten og lastet på siste bil.

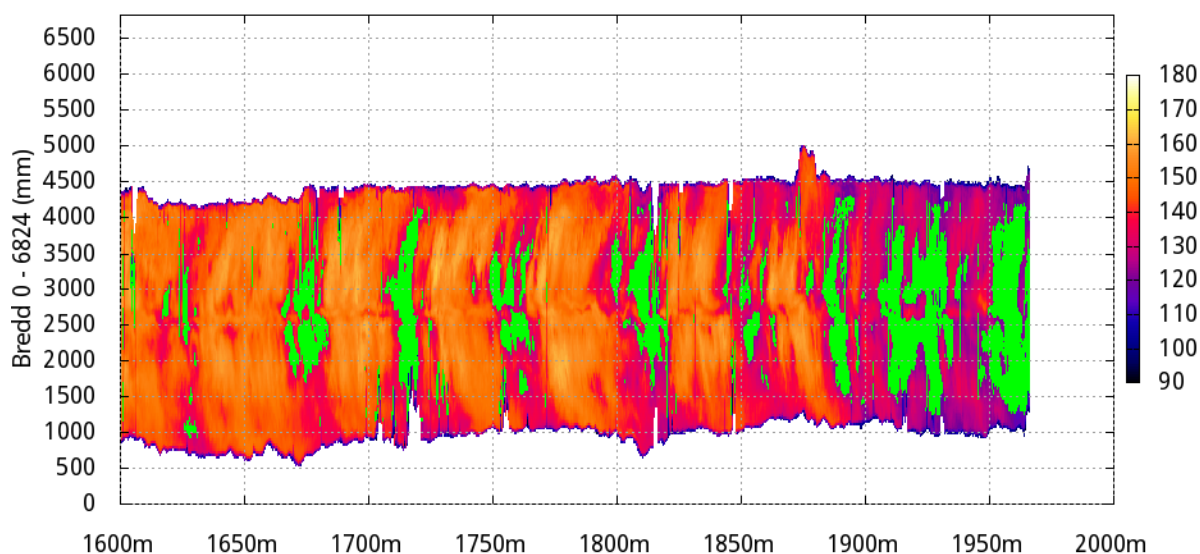
2016-06-02-04 - Temperaturkarta

Figur 22. Utsnitt fra utlegging på kontrakt 3-12-2016-02, punkt 11, den 02.06.16. De grønne partiene markerer risikoarealet. Dette er avslutningen av et felt (bildefil). Det er jevnt avtagende masstemperatur mot slutten av utleggingen fra snitt 150 °C til venstre på figuren til 115 °C til høyre ved avslutning.

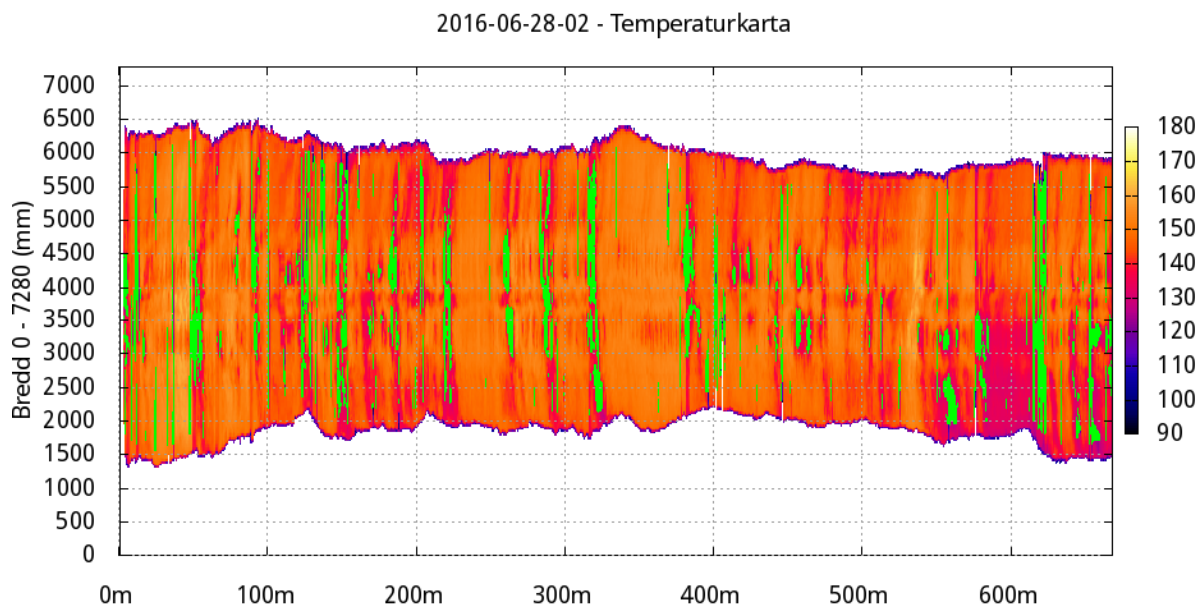
Figur 23. Utsnitt fra utlegging på kontrakt 2-10-2016-01, punkt 9, den 28.06.16. De grønne partiene markerer risikoarealet. Dette er utlegging med kun biltransport, risikoandel på bildet er 2,41 %.

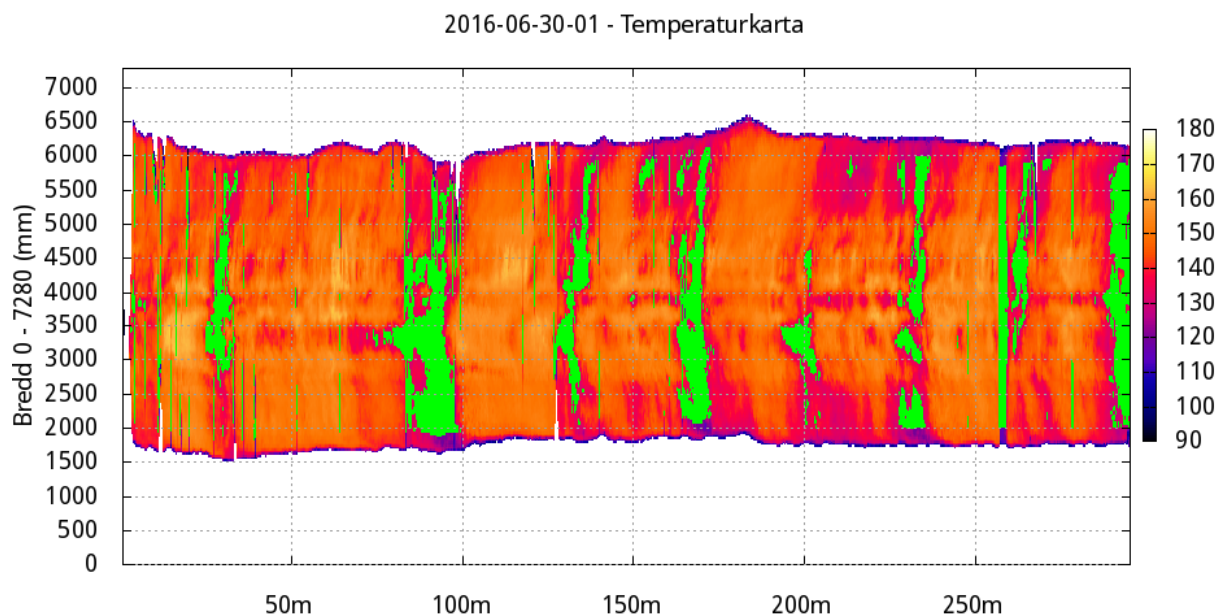
Figur 24. Utsnitt fra utlegging på kontrakt 2-10-2016-01, punkt 9, den 30.06.16. De grønne partiene markerer risikoarealet. Dette er utlegging med båttransport, risikoandel på bildet er 8,02 %. Som typisk for båttransport avsluttes det med stort risikoareal.

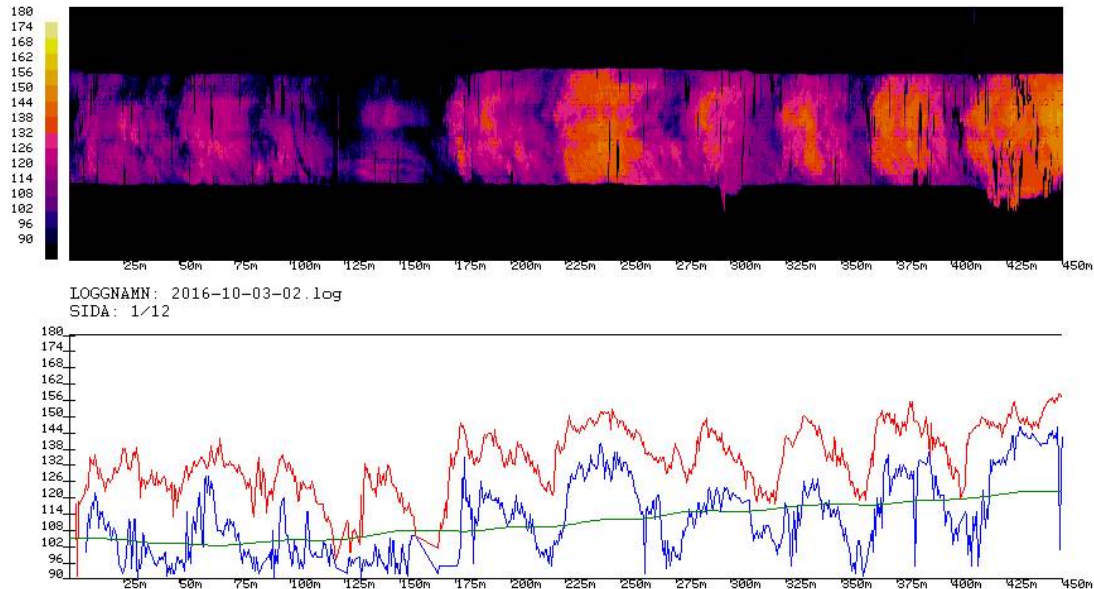
Figur 25. Utsnitt fra utlegging på kontrakt 2-10-2016-01, punkt 12, den 03.10.16. Oppstart første fire hundre meter. Lav masstemperatur i starten (det er svart når temperaturen er under minimum innstilling på kanere på 90 °C). Temperaturen øker gradvis fra i snitt rundt 115 °C til i snitt 140 °C.

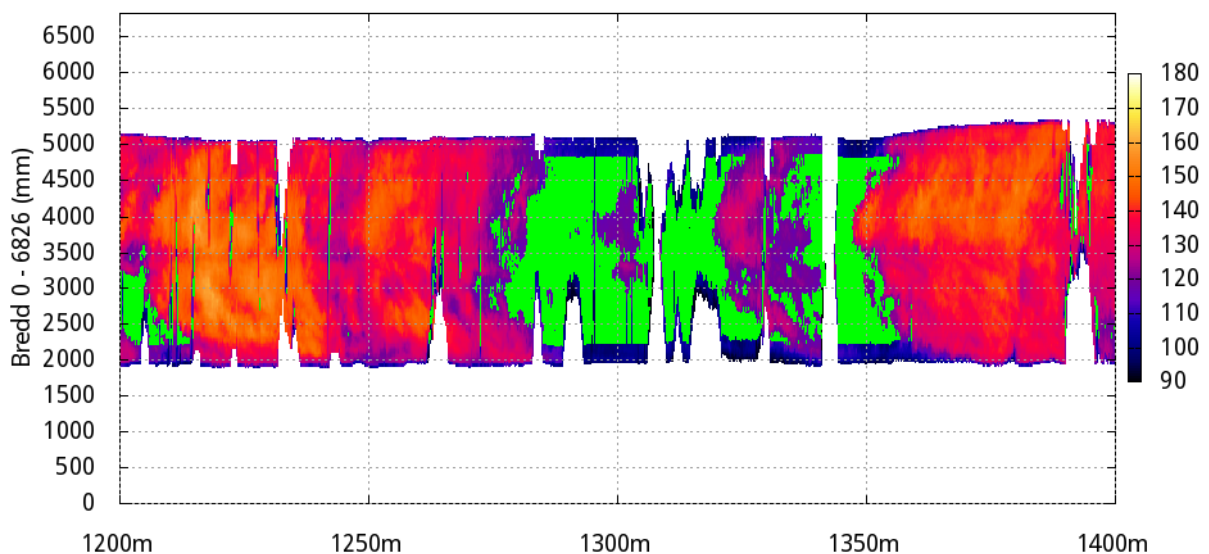
2016-10-03-02 - Temperaturkarta

Figur 26: Utsnitt fra utlegging på kontrakt 2-10-2016-01, punkt 12, den 03.10.16. De grønne partiene markerer risikoarealet. Parti under legging med kaldere masse (ett billass).

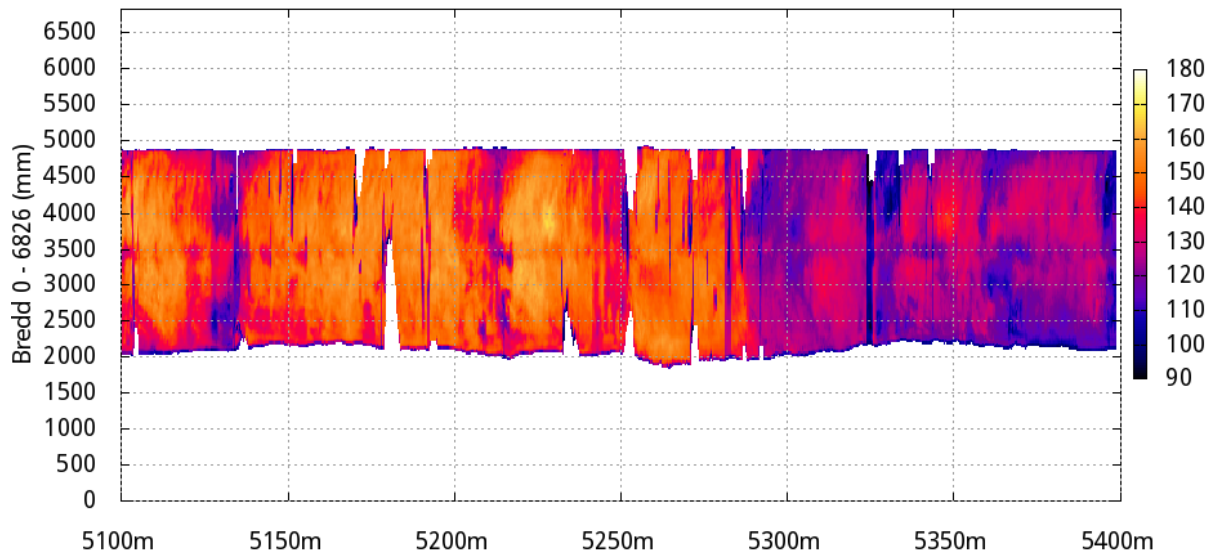
2016-10-03-02 - Temperaturkarta

Figur 27: Utsnitt fra utlegging på kontrakt 2-10-2016-01, punkt 12, den 03.10.16. De grønne partiene markerer risikoarealet. Avslutning av utlegging med kald masse, som typisk for båttransport.

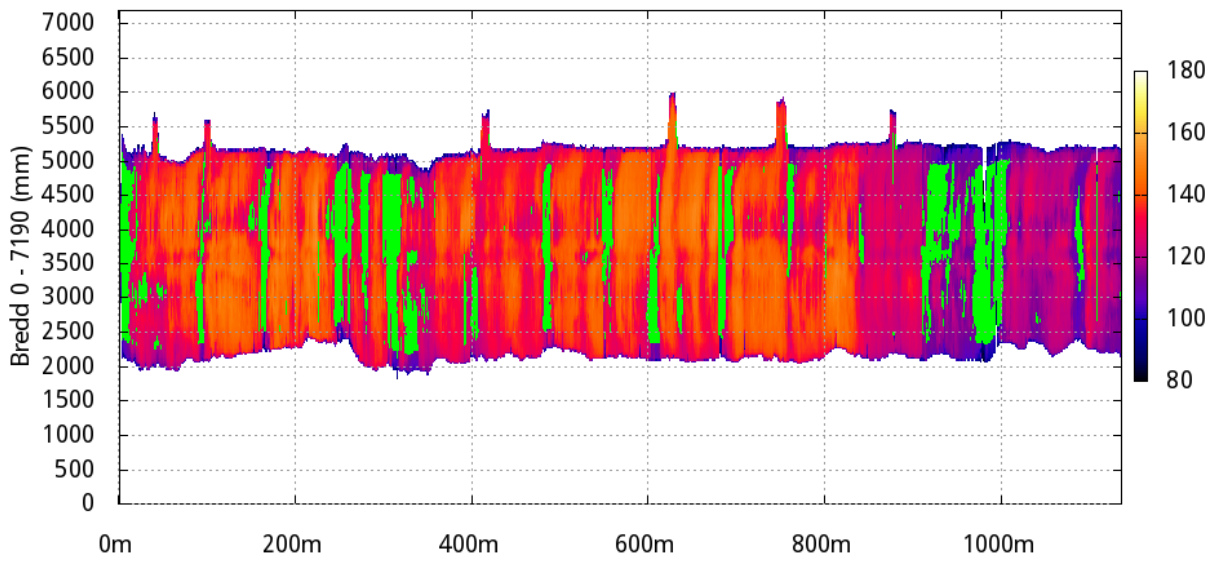
2016-08-17-02 - Temperaturkarta

Figur 28: Utlegging på kontrakt 5-19-2016-05, punkt 5, den 15.08.16. De grønne partiene markerer risikoarealet. Hele bildefilen på 1130 meter. Båttransport. Risikoandel 10,59 %.
