BÅTTRANSPORT AV ASFALT 2016

Rapport fra varmefotografering for Statens vegvesen

Roar Telle
Høvik, 31.10.2016

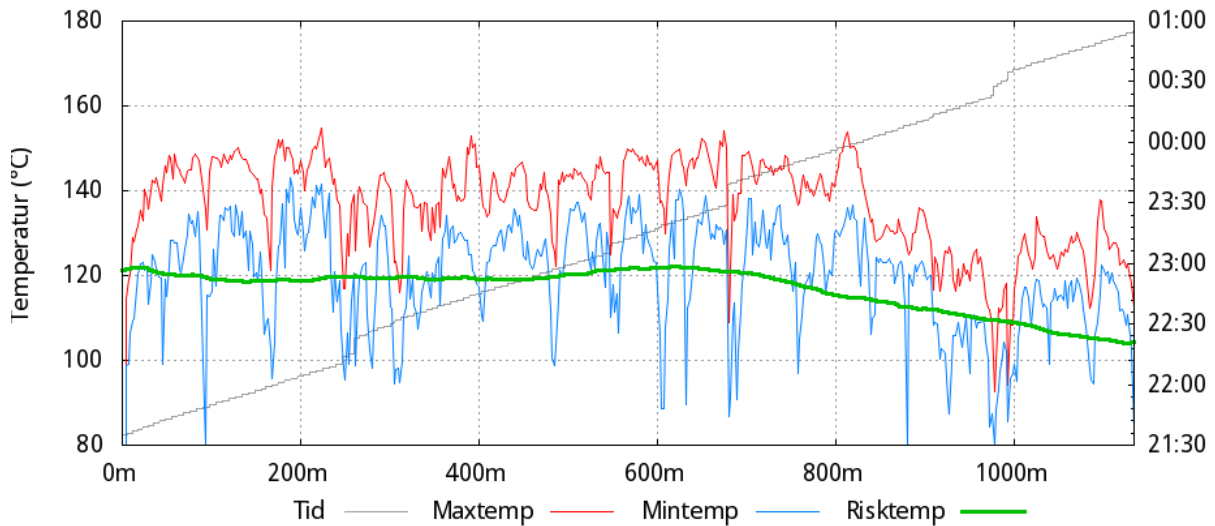
2016-08-17-02 - Temperaturgraf
Riskandel: 10.85%

Figur 29: Samme strekning som figur 28. Avtagende temperatur mot slutten. Risikoandel når det er redigert for forstyrrelser 10,59 %.

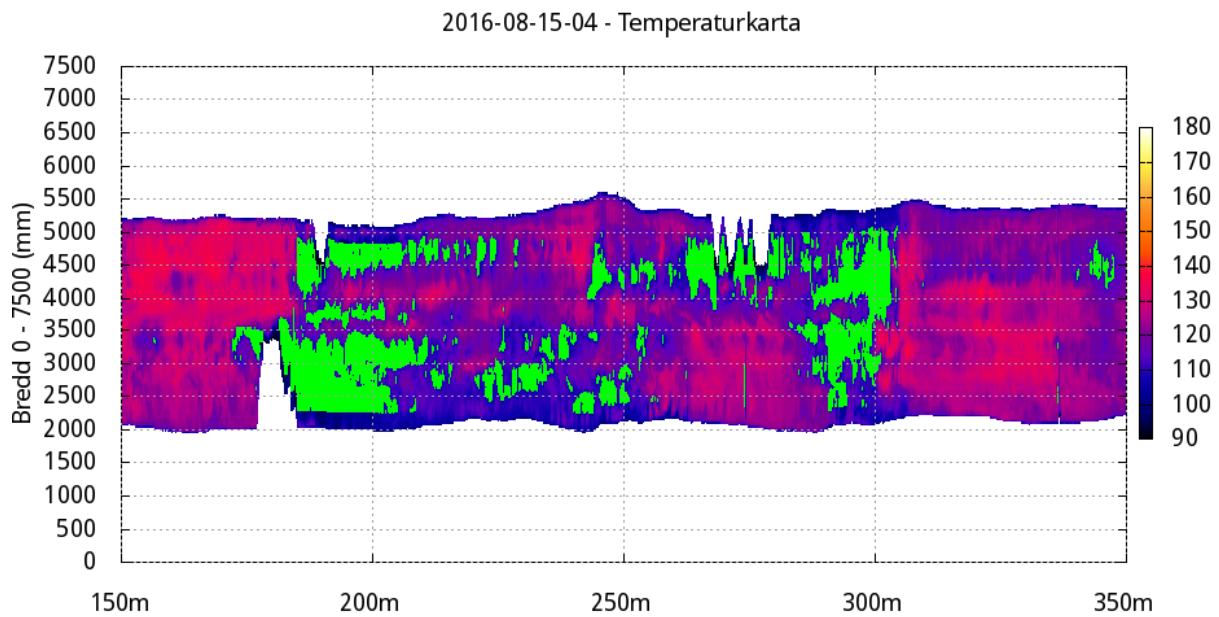
Figur 30. Utsnitt fra utlegging på kontrakt 5-19-2016-05, punkt 6, den 15.08.16. De grønne partiene markerer risikoarealet. Dette er et lengere parti med kald masse fra lossing av båt. Det er sjelden lengere partier med kald masse inntreffer ved kun transport på bil.

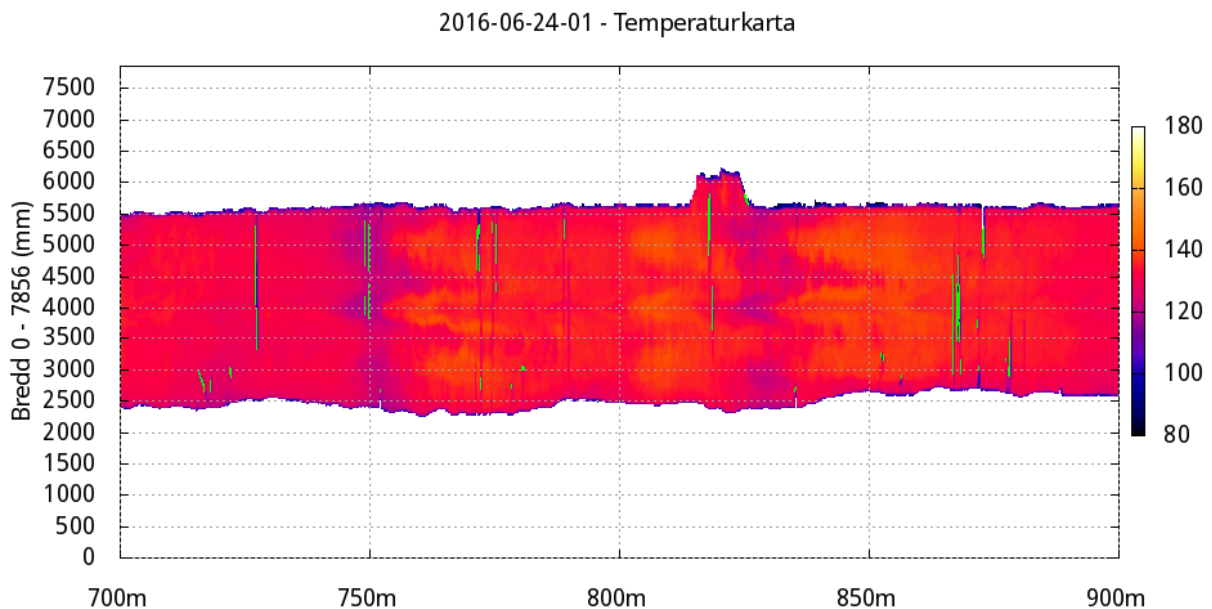
Figur 31. Utsnitt fra utlegging på kontrakt 5-19-2016-05, punkt 2, den 24.06.16. De grønne partiene markerer risikoarealet (i dette tilfellet nesten kun forstyrrelser som skyldes folk og vals i skanner-sonen som blir redigert). Dette er fra beste punktet som er scannet av masse med båttransport. Risikoandel på bildefilen 1,46 %.
