# Vedlikehold av belegg på bruer

Når bør vedlikeholdet starte?

STATENS VEGVESENS RAPPORTER

Nr. 980

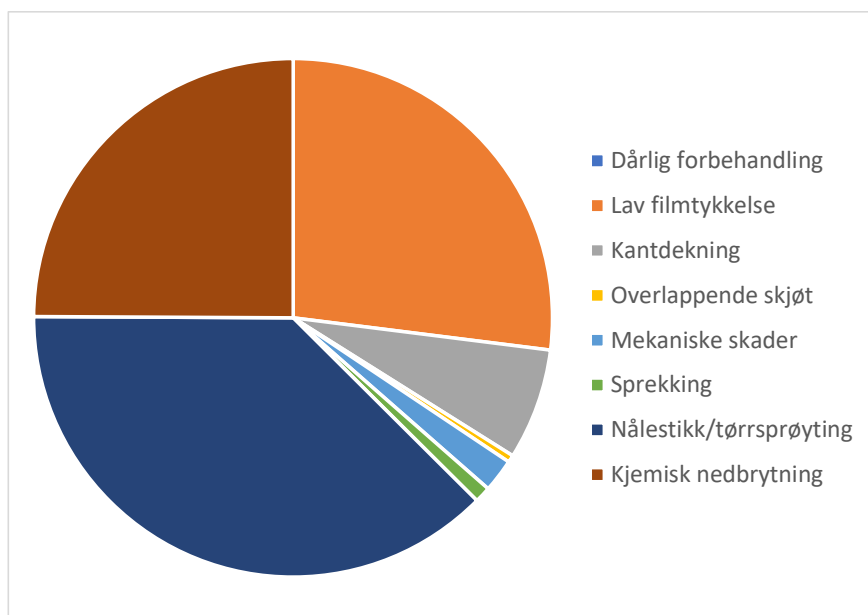
Figur 2 viser en oversikt over årsak til skader i belegget på Tjeldsundbrua i 2015. Alle bildene fra inspeksjon av brua ble gjennomgått, og sannsynlig årsak til de ulike skadene ble kategorisert basert på utseende og hvor de befant seg. Statistikken viser antall skader og ikke påvirket areal. Brua ble åpnet for trafikk i 1967 og er beskyttet med et TSZ dupleksbelegg, som en av de aller første bruene i Norge som fikk dette belegget. Belegget er vedlikeholdt en gang, trolig på 1980-tallet, uten at det finnes dokumentasjon på dette i Vegvesenets arkiver. asdf

De tre første punktene i lista over gjelder feil som har oppstått under påføring av belegget. Til sammen utgjør de omkring 70 % av skadene. Kjemisk nedbrytning utgjorde 25 % av antallet skader, mens de resterende typer feil utgjorde bare omkring 5 %. En undersøkelse av flere bruer på samme måten vil sikkert gi litt forskjellige tall, men statistikken for Tjeldsundbrua sammenfaller med resultater fra andre typer konstruksjoner, som offshore plattformer. De fleste korrosjonsangrep på malt stål skyldes feil fra påføring av belegget.

**Figur 2. Fordeling av type feil i dupleksbelegget på Tjeldsundbrua, estimert fra bilder tatt under inspeksjon i 2015**

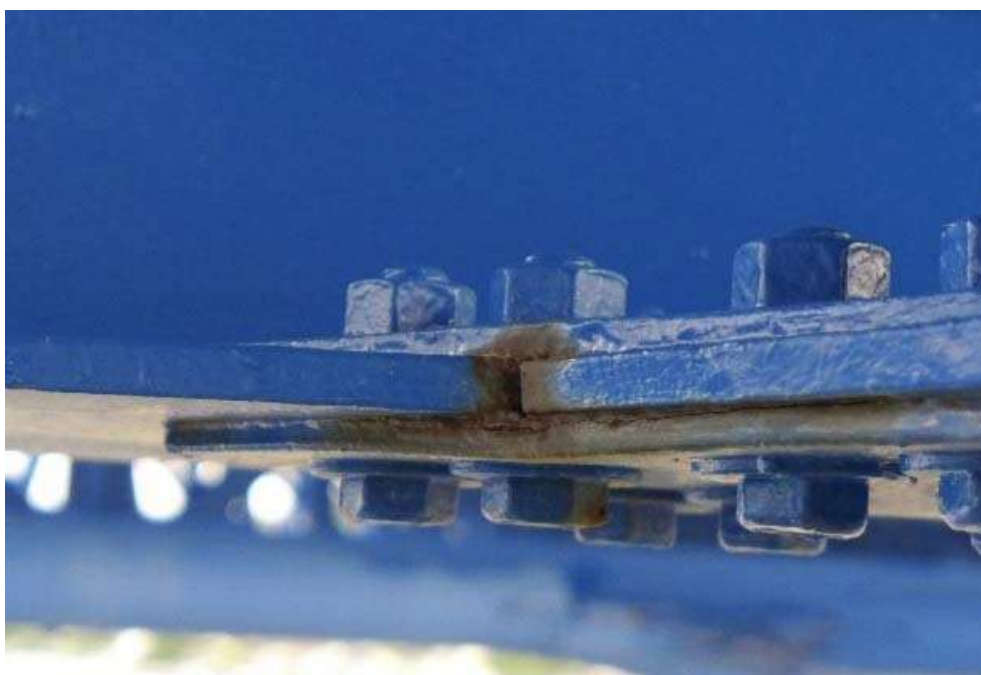
Figur 8. Lokal korrosjonsskade i overlappende skjøt

Selv om belegget på brua generelt er i akseptabel tilstand kan det være lokale skader som bør eller må repareres. Figur 8 viser korrosjonsskade i en overlappende skjøt der korrosjonsproduktene sprenger platene fra hverandre slik at boltene etter hvert vil overbelastes og gå til brudd. Andre årsaker til lokale alvorlige skader kan være at vann fra brubanen drypper eller ledes ned på den bærende stålkonstruksjonen. Om slike skader skal repareres lokalt, eller om belegget på hele brua skal vedlikeholdes er igjen et spørsmål om omfang. Hvis det må bygges stillas vil det trolig være hensiktsmessig å fornye belegget på hele brua, mens hvis skaden(e) kan repareres lokalt med enkel tilkomst vil det trolig gi lavest levetidskostnad.

Hvis det er lokale skader med konsekvens for bæreevne så må konsekvensen for bæreevnen vurderes av kompetent person (stålkonstruktør), og det er ikke nødvendigvis nok å vedlikeholde korrosjonsbeskyttelsen. Det stopper i beste fall videre utvikling, men reetablerer ikke bæreevne.

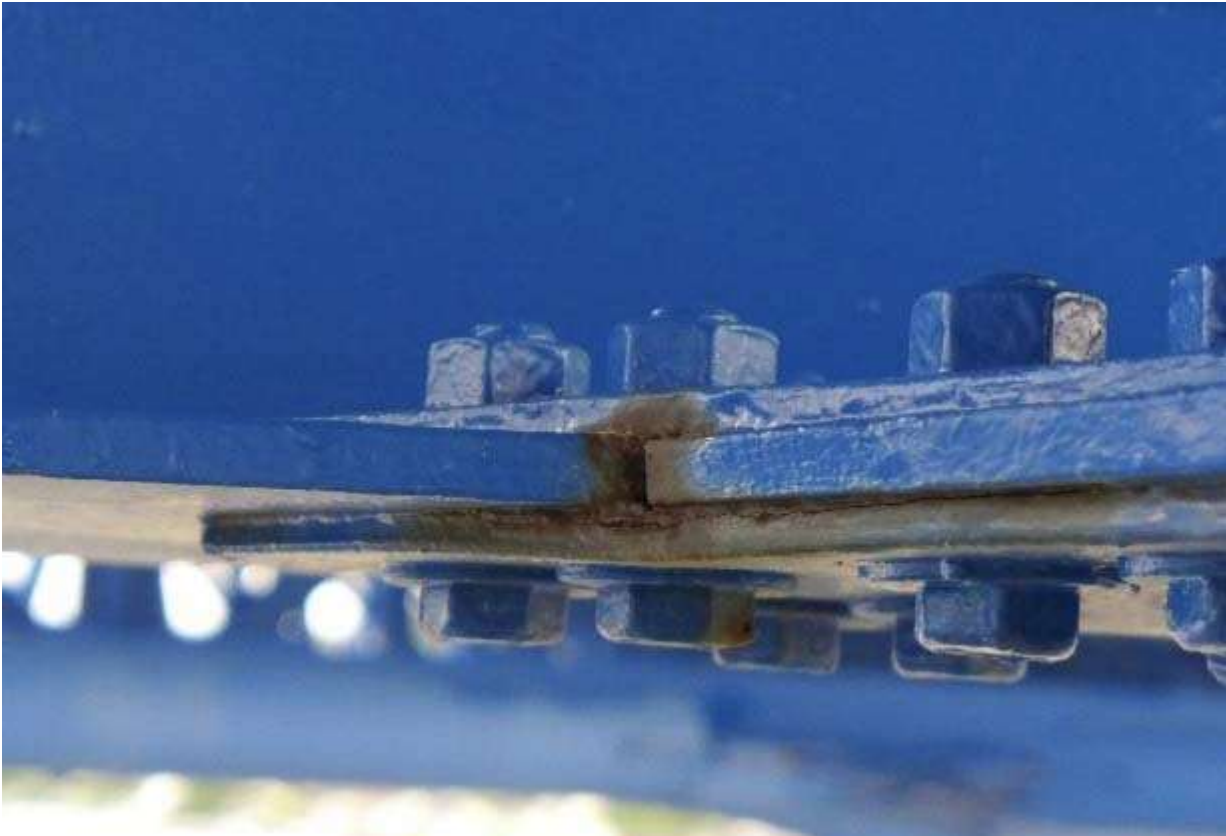
Figur 9 viser en lokal beleggskade med etterfølgende korrosjon som kan true bruas bæreevne. Korrosjon i den overlappende skjøten skyver platene fra hverandre og vil etter hvert overbelaste boltene. Korrosjonsangrepet må stoppes. Hvis det er mange slike skader på brua og det må bygges stillas, vil det trolig være hensiktsmessig å vedlikeholde belegget på hele brua.

Figur 9. Beleggskade i overlappende skjøt med etterfølgende korrosjon inne i spalten mellom platene

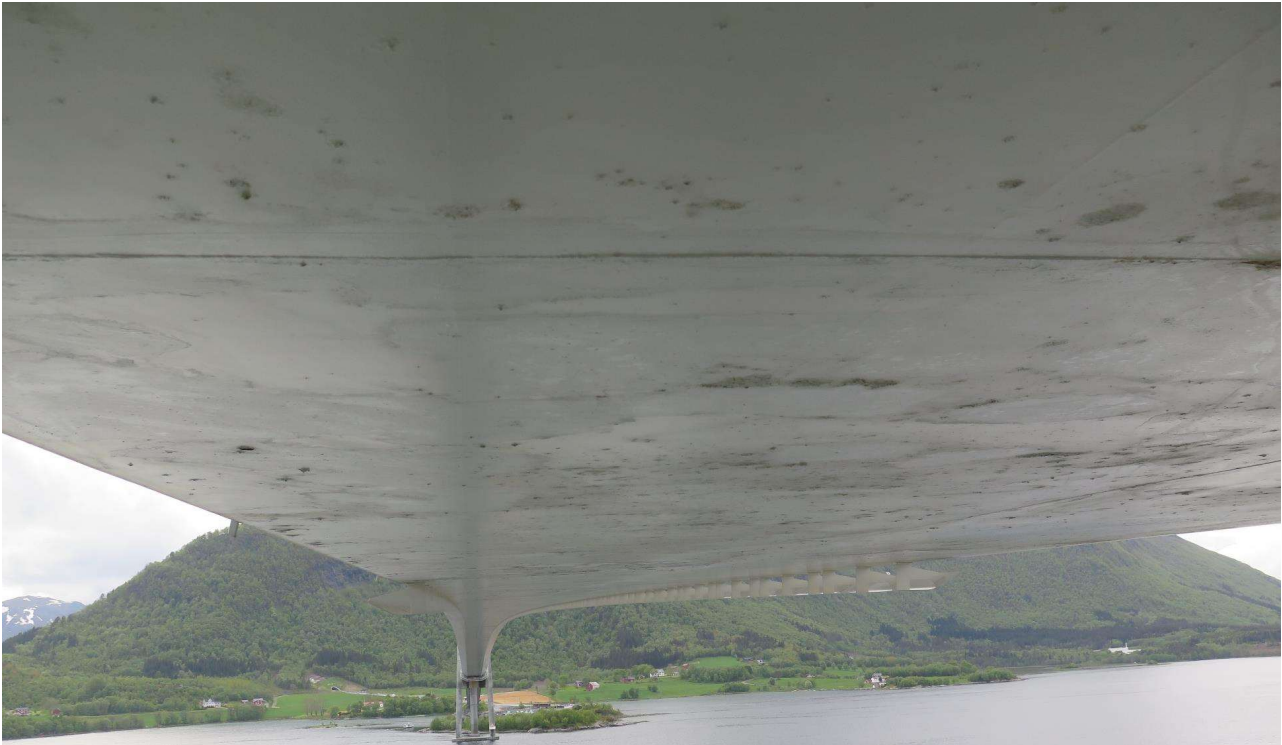
**Figur 10. Mange beleggs-kader over store arealer. Sinkbelegget korroderer, men stålet er foreløpig beskyttet og korroderer ikke.**

Figur 10 viser et bilde av belegg som er degradert over store arealer. Sinkbelegget korroderer, men stålet korroderer ikke. Vedlikehold av belegget bør utsettes for å få maksimal levetid ut av det eksisterende belegget.

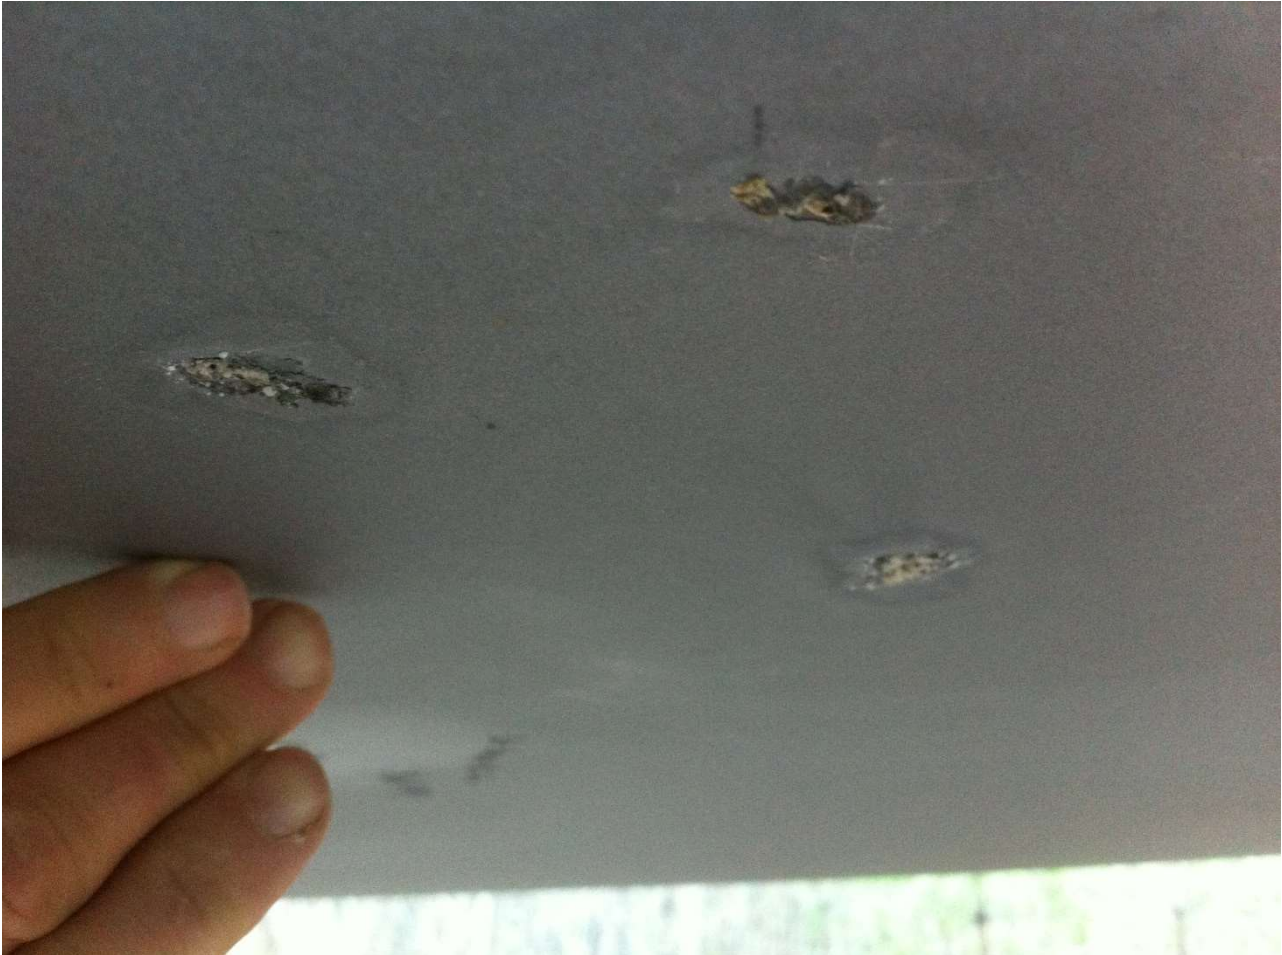
**Figur 11. Små lokale skader i belegget der sinken korroderer. Stålet er foreløpig beskyttet.**

Figur 11 viser lokale små skader i belegget med begrenset omfang. Hvis det er mulig å reparere skadene med håndholdt verktøy og enkel tilkomst fra brulift eller vedlikeholdsvogn, kan skadene repareres. Selv om stålet har startet å korrodere i skaden, har det som regel ingen betydning for bruas bæreevne og behøver ikke nødvendigvis repareres. Om skadene skal utbedres eller ikke bør vurderes i sammenheng med øvrige vedlikeholdsplaner og vedlikeholdsstrategi for brua.
