Statens vegvesen

Saltsprutskader på vegetasjon

langs veger i Østlandsområdet 2010

RAPPORT

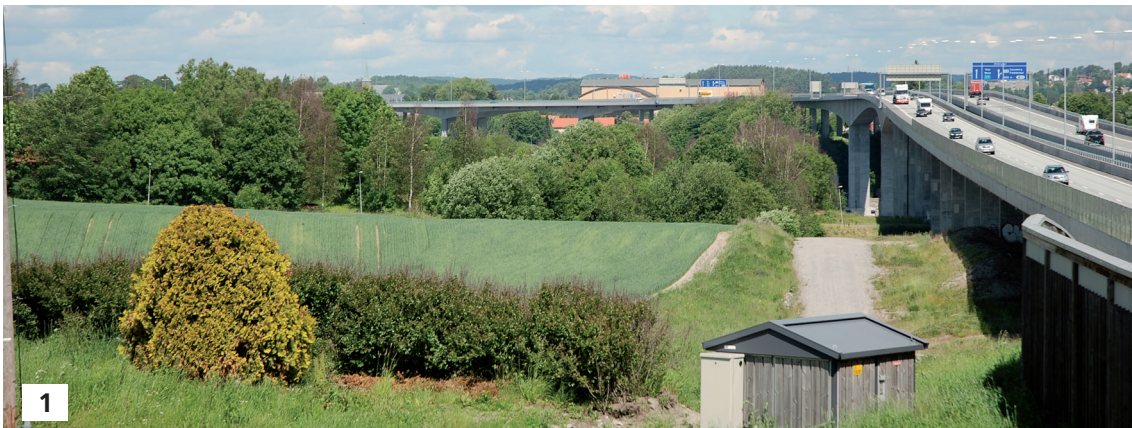
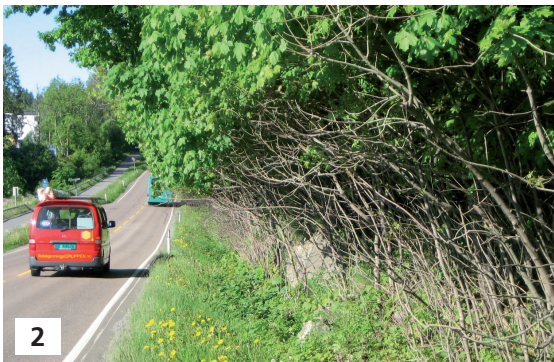
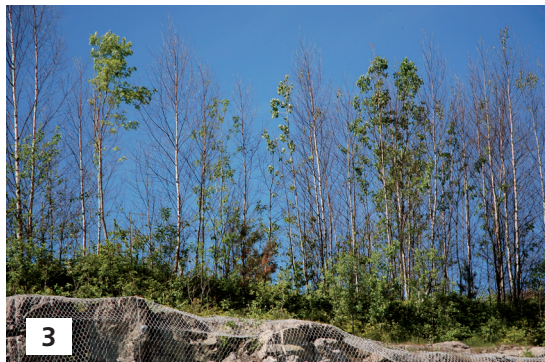
1. På Sundløkka i Fredrikstad, sør for brua over Glomma, hadde det oppstått skader i uvanlig stor avstand fra E6. Fartsgrense 100 km/t.
2. Langs veger med begrenset trafikk var det ofte tydelige skader ut til ca 6 meter. Rv. 152 ved Drøbak. Fartsgrense 80 km/t.
3. Over fjellskjæring oppsto det skader i stor høyde over vegbanen. E6 nord for Korsegården i Ås. Fartsgrense 100 km/t.

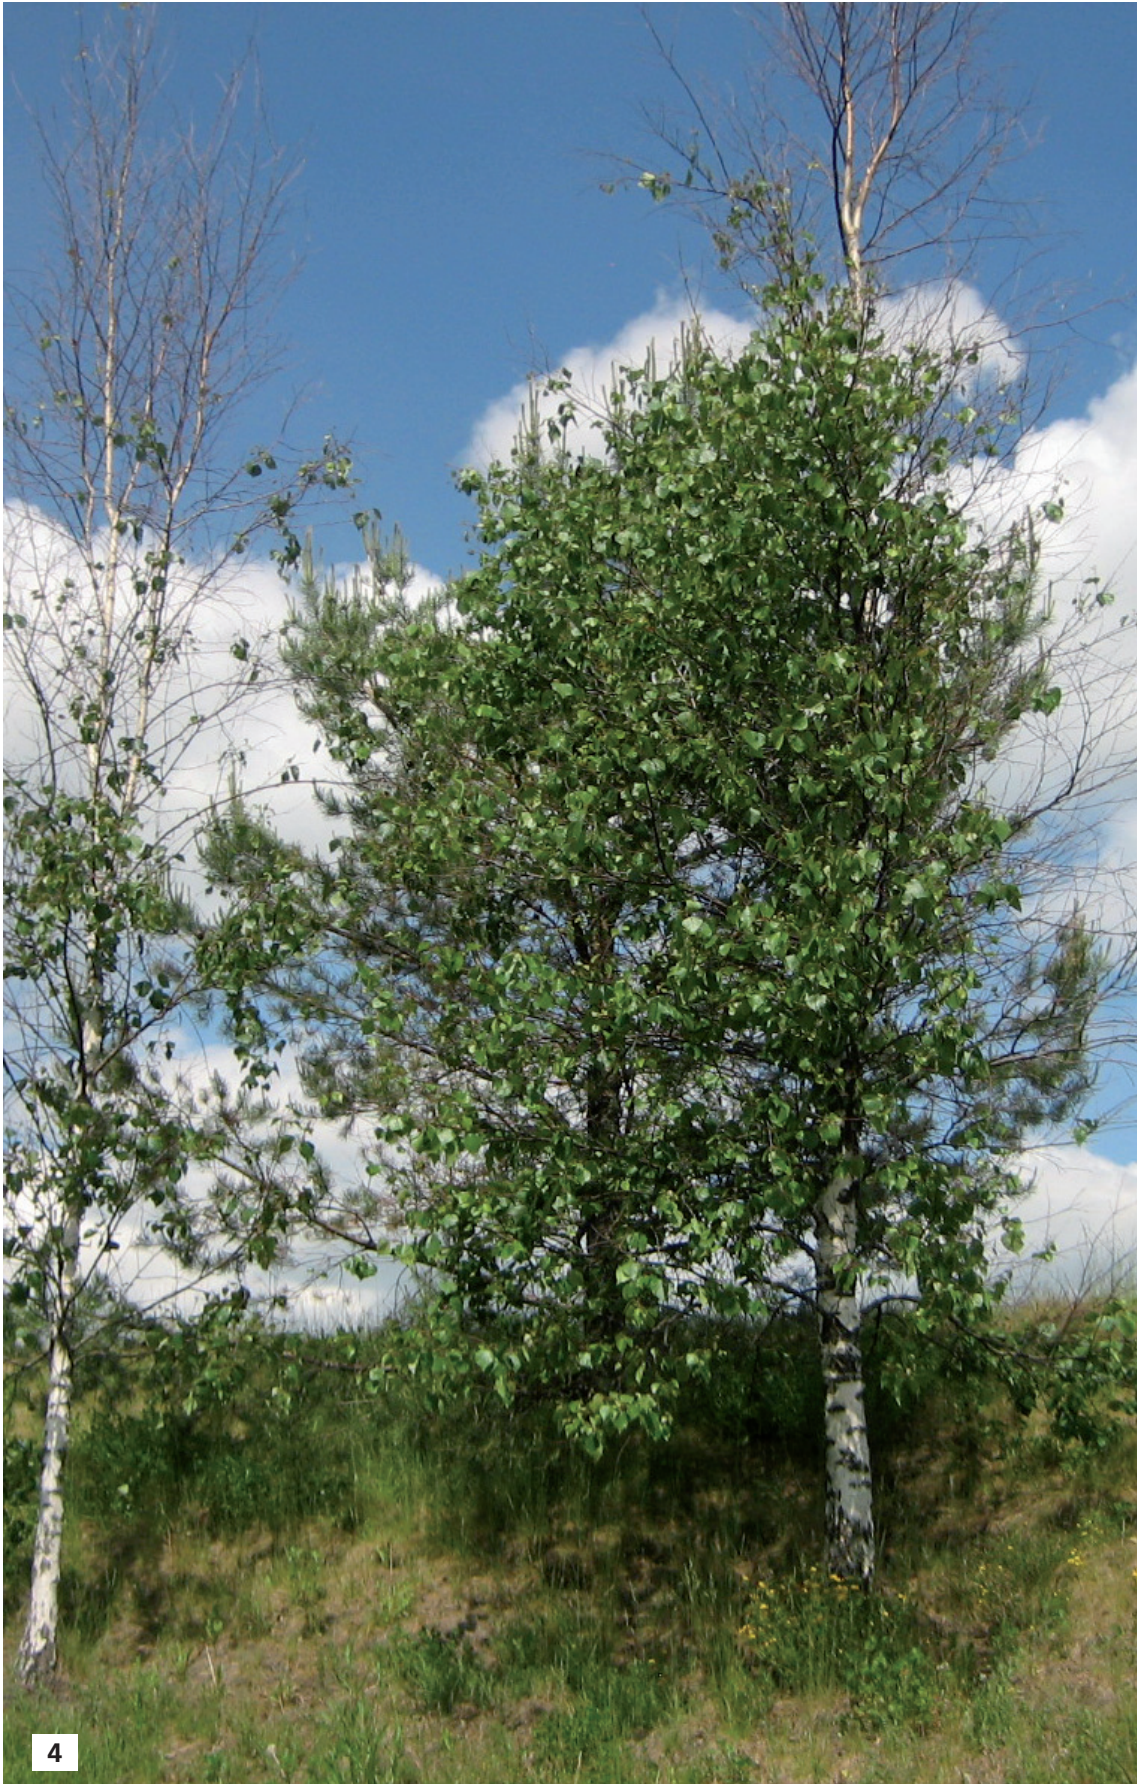
4. Tydelig effekt av skjerming. Deler av et bjørketre er lite skadd der det er beskyttet av et furutre. E6 Vestbykrysset. Fartsgrense 100 km/t.

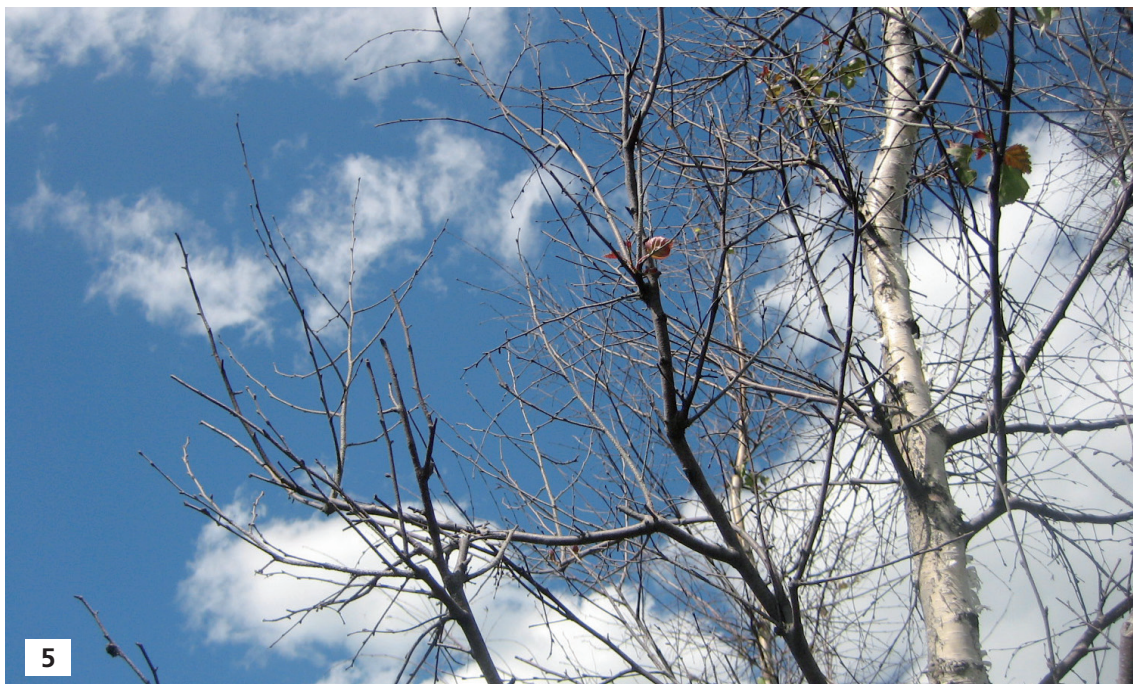
5. Typisk utseende på bjørk som har vært utsatt for gjentatte saltsprutskader. Unormal forgreining oppstår.

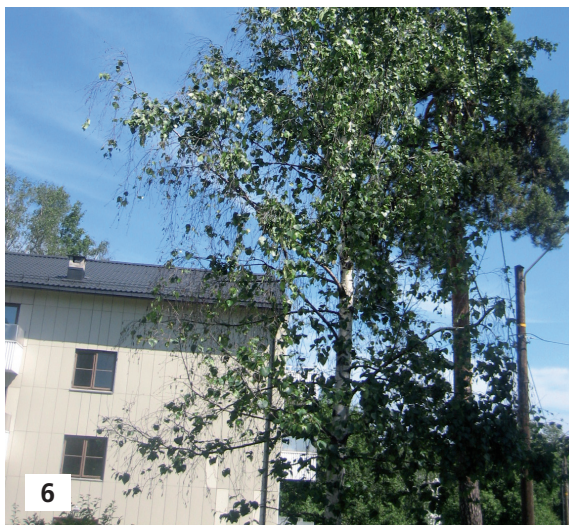
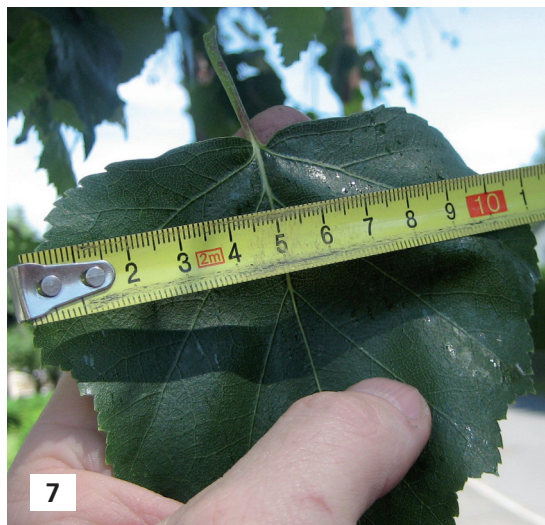
6. Tydelig skadd bjørk ca 40 meter fra E18 ved Strand i Bærum. Fartsgrense 80 km/t.
7. Unormalt store blad på treet på bilde 6 som kompensasjon for redusert bladantall. Ofte var også enkelte skudd unormalt lange.

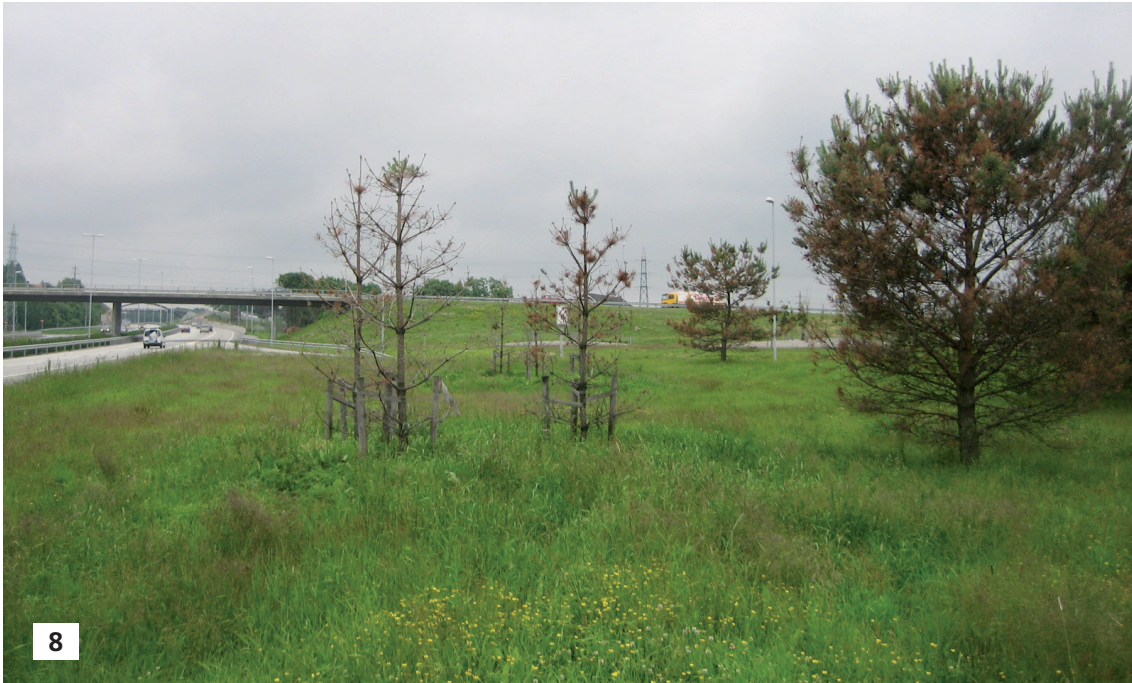
8

8. Sterkt skadde furutrær i Årumkrysset, E6 i Fredrikstad. Enkelte nye skudd utvikles i toppene.

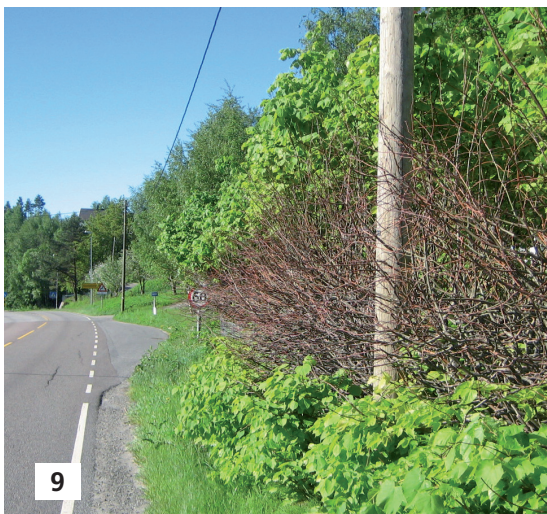
9

9. Begrenset men tydelig skade på lindehekk inntil rv. 152 ved Drøbak som trolig skyldes kombinasjon av saltsprut og fysisk effekt av brøyting. Fartsgrense 60 km/t.

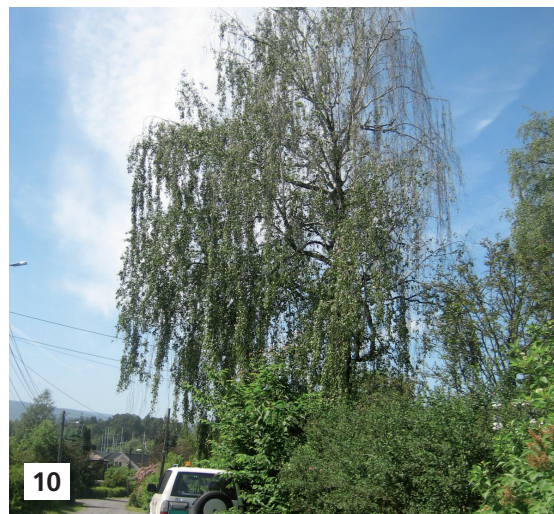
10

10. Ensiktig skade i øvre del av eldre bjørk ca 30 meter sør for E18, Blommenholm i Bærum. Fartsgrense E6 80 km/t.

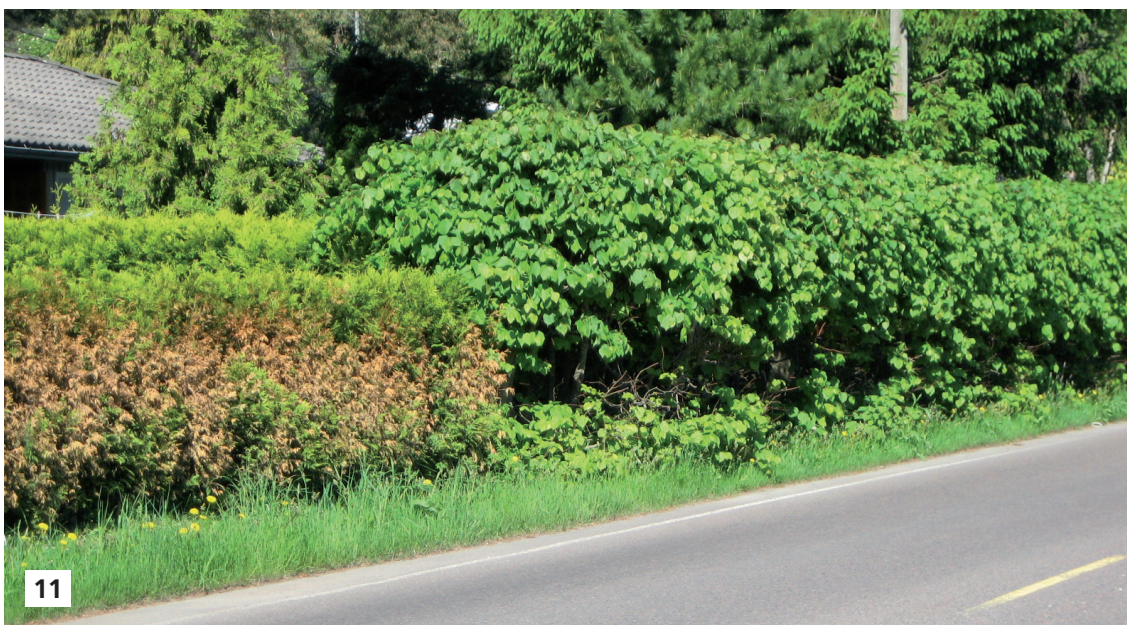
11. Både lind og thuja er i dette tilfellet tydelig skadd av vintervedlikeholdet, men symptomene på de to artene er svært ulike. Baret ble brunt på thuja mens lind hadde nakne greiner i samme sone på grunn av knoppdød. Lokal veg i Porsgrunn. Fartsgrense 50 km/t.

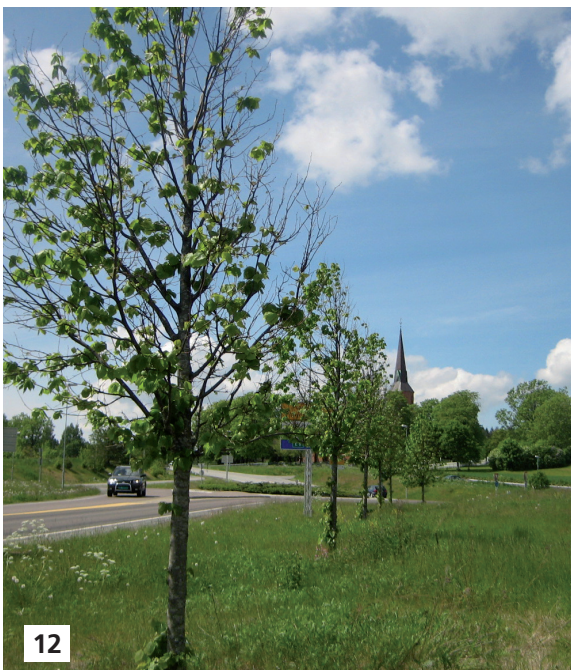
12. Rekke med lind langs lokal veg var mest skadd i retning nord mot E6. Vestbykrysset. Fartsgrense 100 km/t.

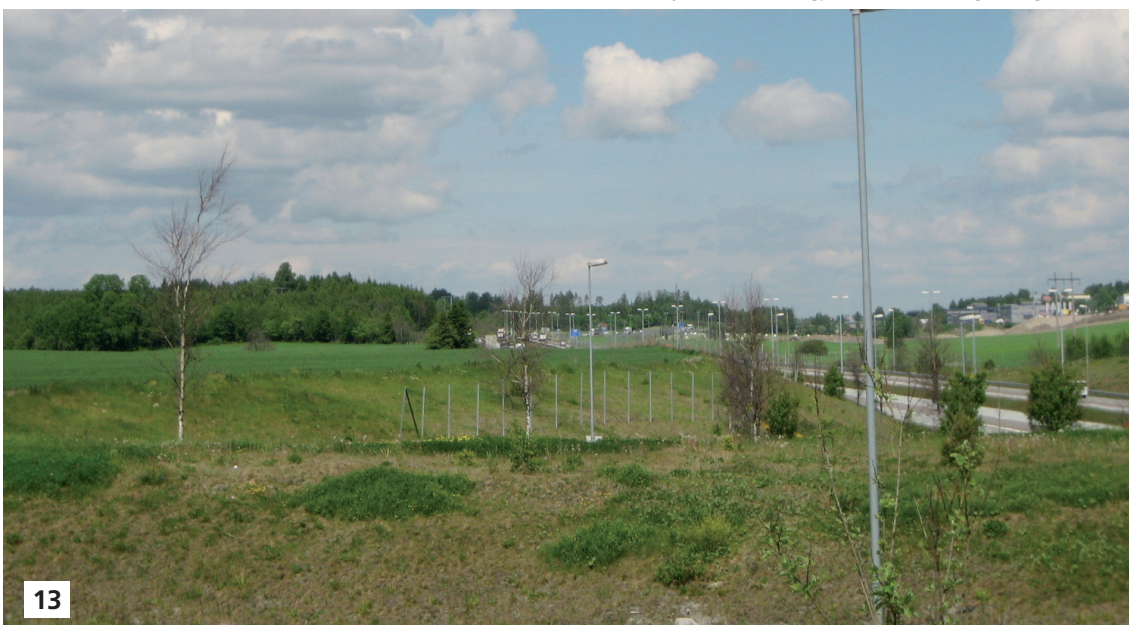
13. Ved E6 i Vestbykrysset fremsto bjørka som totalskadd, men de fleste trærne utviklet betydelig bladverk utover i sesongen. Kronestrukturen var imidlertid ødelagt. Fartsgrense 100 km/t.

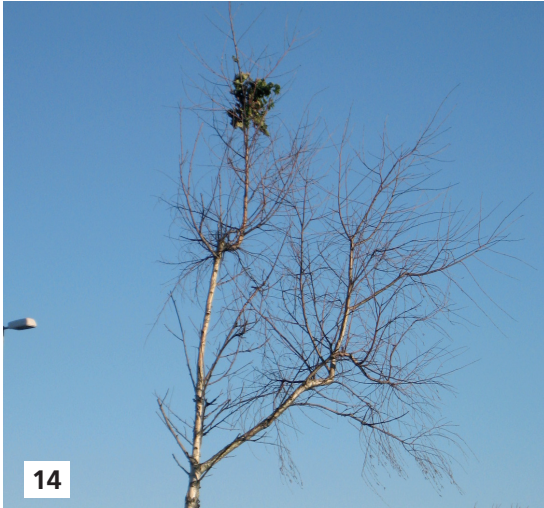
14. Svak utvikling av bladverk i løpet av sesongen på bjørk ca 20 fra E6, Vestby. Fartsgrense 100 km/t.

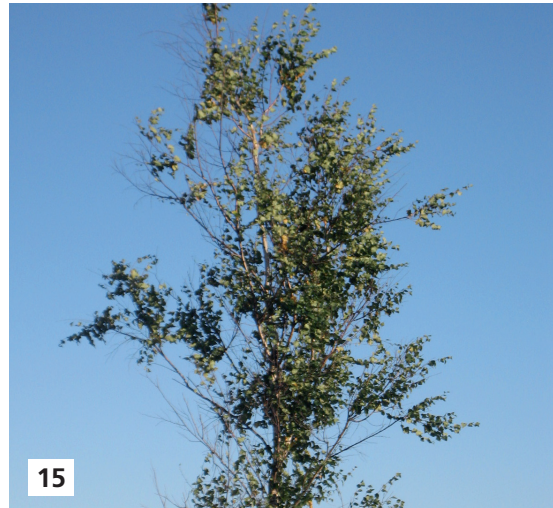
15. Betydelig utvikling av bladverk på bjørk ca 80 m fra E6 i Vestby (hadde ikke blader i på forsommeren). Fartsgrense 100 km/t.

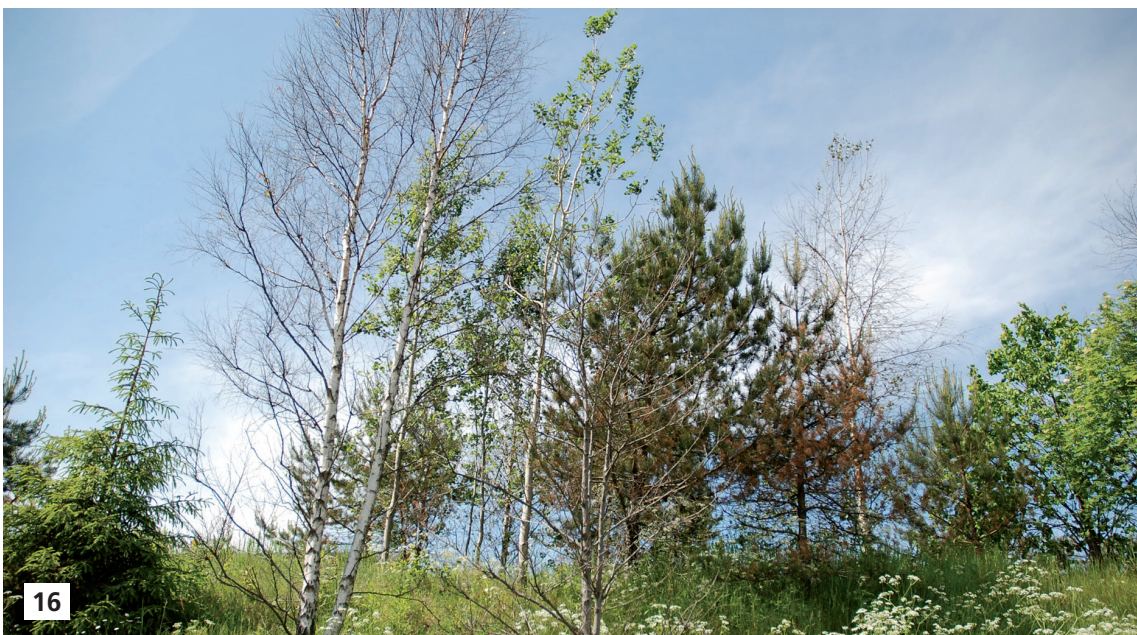
16. Varierende skadegrad på ulike treslag på voll langs E6 i Rygge. Bjørk og furu var mer skadd enn osp og gran. Fartsgrense 100 km/t.

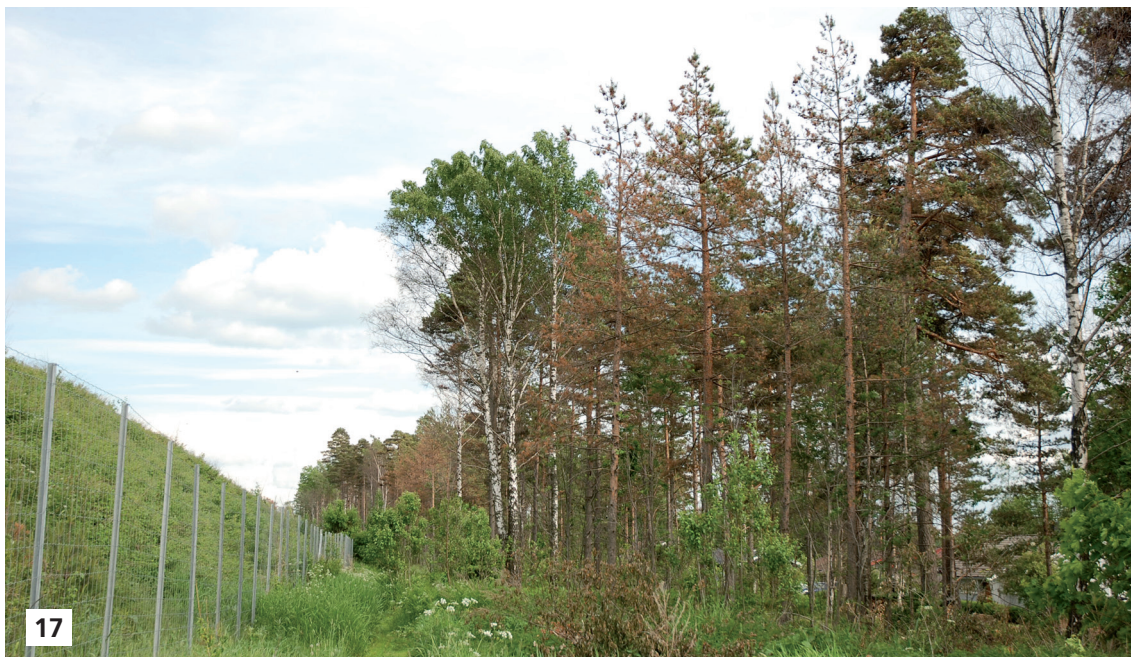
17. Store skader på bjørk og furu bak støyvoll ca 55 meter fra E6 ved Rygge flystasjon. Fartsgrense 100 km/t.

Det ble observert tydelige skader på eldre furu og bjørk til dels helt ut til ca 55 meter ved og i et boligområde bak vollen vis a vis Rygge lufthavn (bilde 17). De fleste trærne var skadd til anslagsvis 20 meter, dvs ca 8–10 meter over vollen, og hadde intakte topper. Midtrabatt med svarturbær og rosespirea var sterkt skadd (mer enn halve høyden var totalskadd). Skjermleddved var også skadd, men bare delvis (utglisnet). Ved Missingmyr var det sterke og tildels skader på bjørk langs rv. 118 som følge av saltsprut fra E6 (bilde 18). Trærne sto bak en støyvoll, ca 40 meter fra vegen, men ganske ubeskyttet mot E6 i nordlig retning. En relativt nyetablert planting med bjørk og furu i dette krysset hadde hatt vitalitet i flere år og her var de furuene som sto mest eksponert for saltsprut fra E6 som var blitt mest skadd. På dette stedet var også bjørk og lind i en leplanting ca 20 meter fra vegen tydelig skadd.

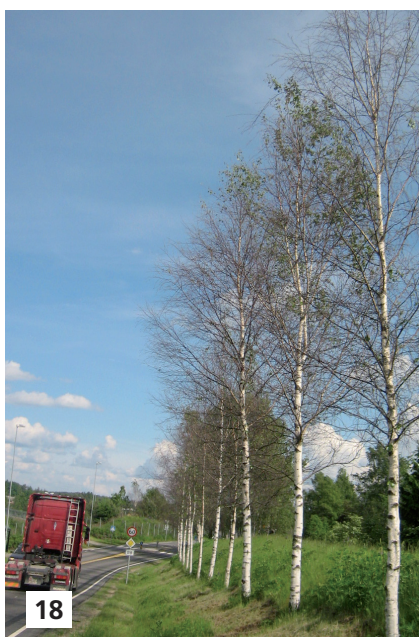
18. Store skader som antas å skyldes saltsprut fra E6 på bjørk langs rv. 118, ca 40 meter fra E6 ved Missingmyr. Fartsgrense E6, 100 km/t.

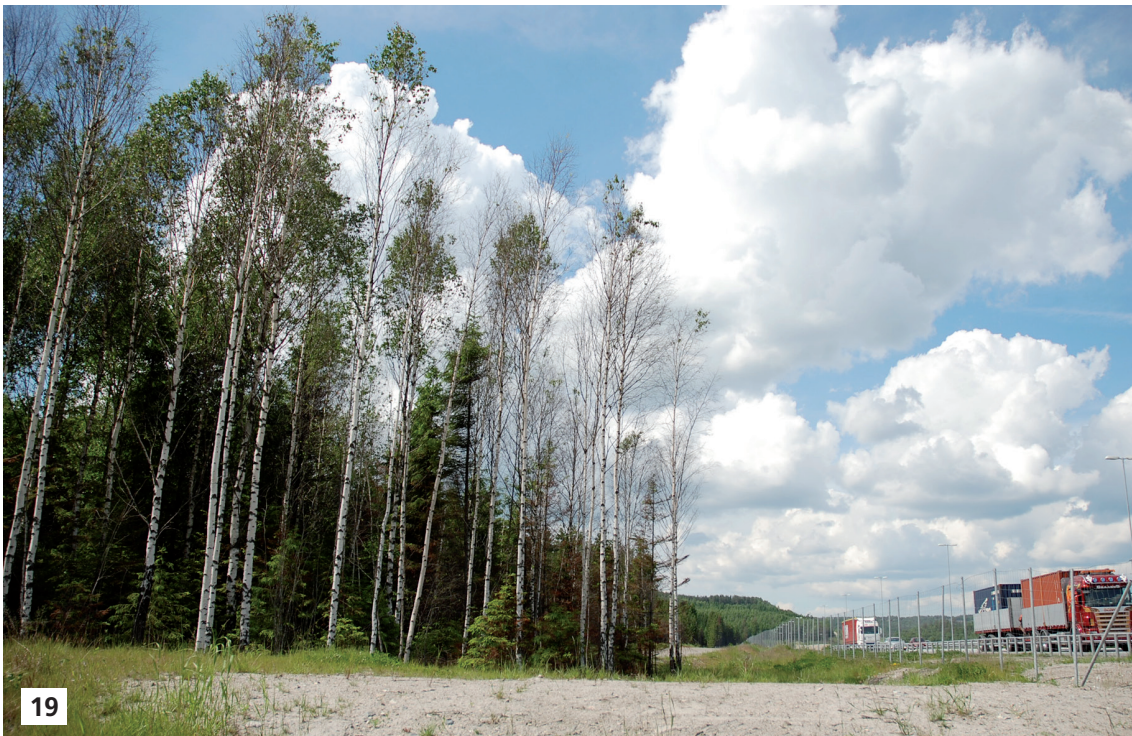
19. Skader på bjørk og gran i skogbryn ved Kalnes, ca 15–90 meter fra E6.

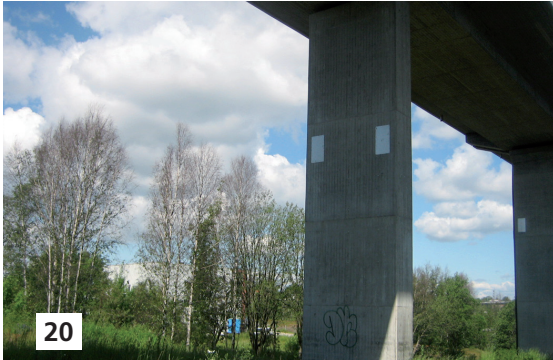
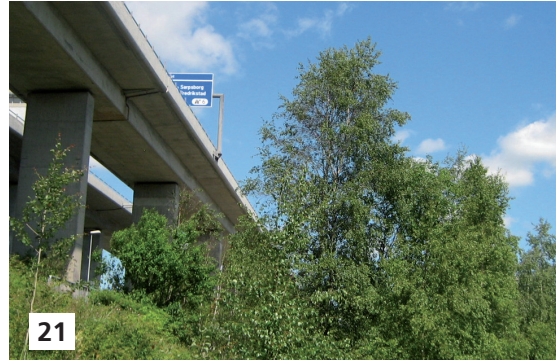
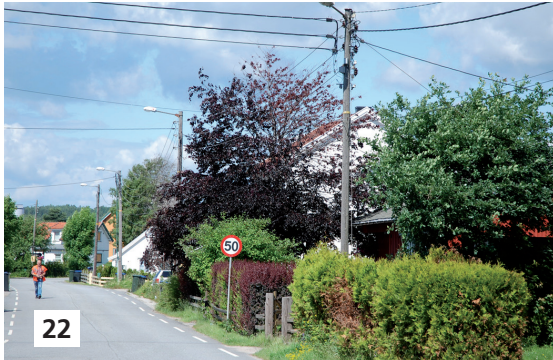
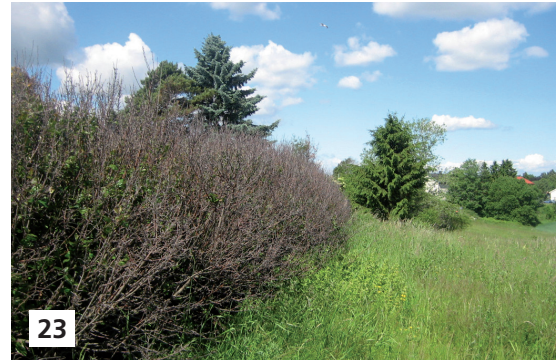
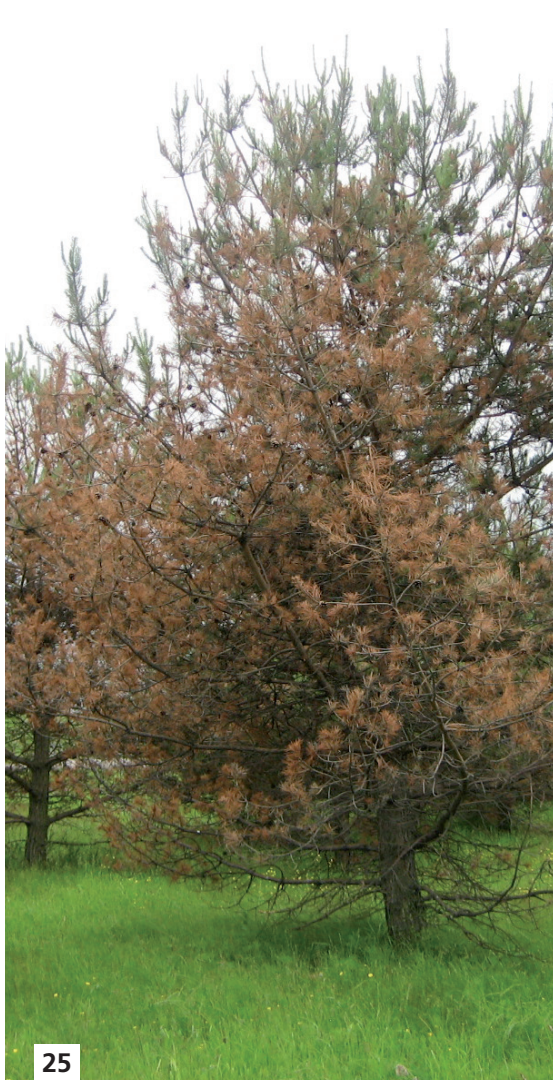
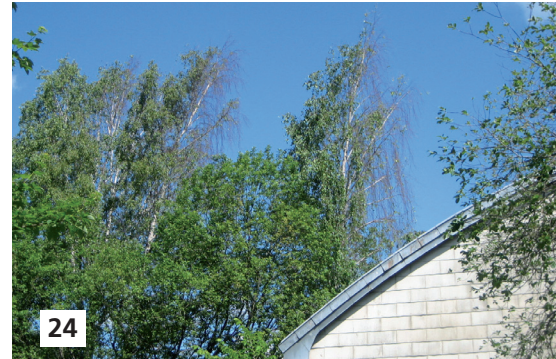
- 20. Store skader på søndre side av E6, Sandesund bru i Fredrikstad. Fartsgrense 100 km/t.
- 21. På nordsiden av Sandesund bru var skadene langt mindre enn på sørsiden.
- 22. Sør for Sandesund bru var blodbøk tydelig skadd ca 80 og 110 meter fra brua. Fartsgrense 100 km/t.
- 23. Blankmispelhekk, ca 30 meter fra Sandesund bru, var skadd på siden som vendte mot E6.
- 24. Ensidig skade i toppen av bjørk ca 200 m fra E6 ved Sundløkka, Fredrikstad. Fartsgrense 100 km/t.
- 25. Store skader på furu i Årumkrysset i Fredrikstad, ca 40 meter fra E6. Fartsgrense 100 km/t.

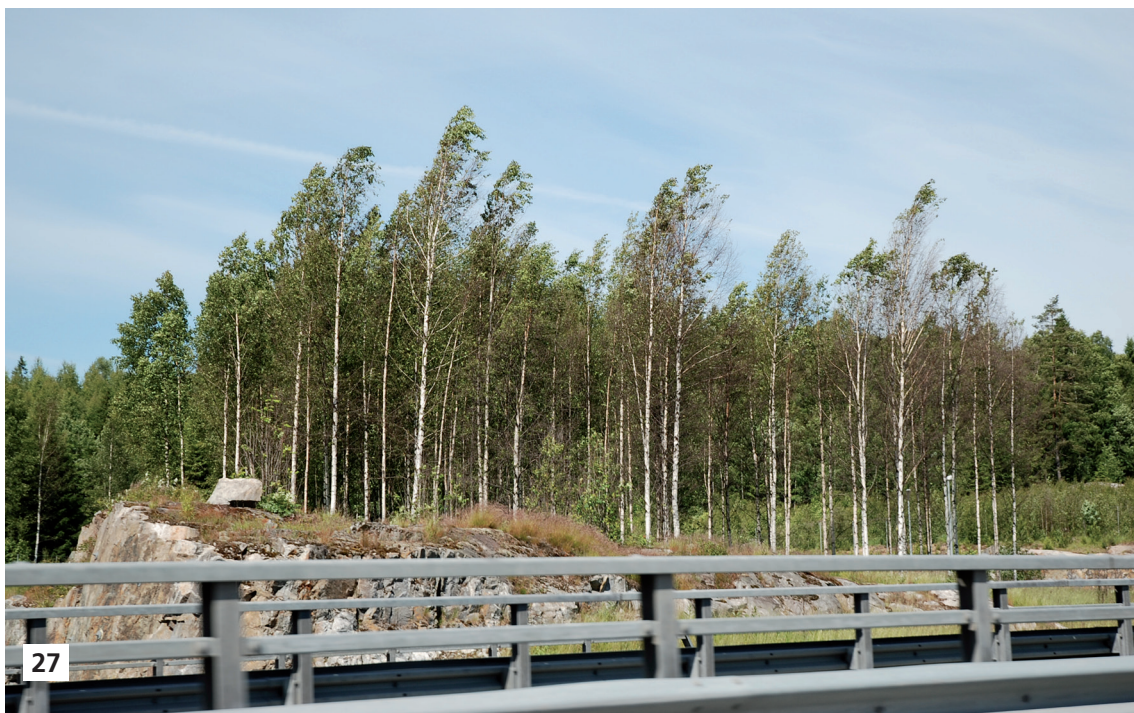
27

27. Tydelig skade på bjørkebestand ca 20 meter fra E6 ved avkjøring til Siggerud. Fartsgrense 90 km/t.

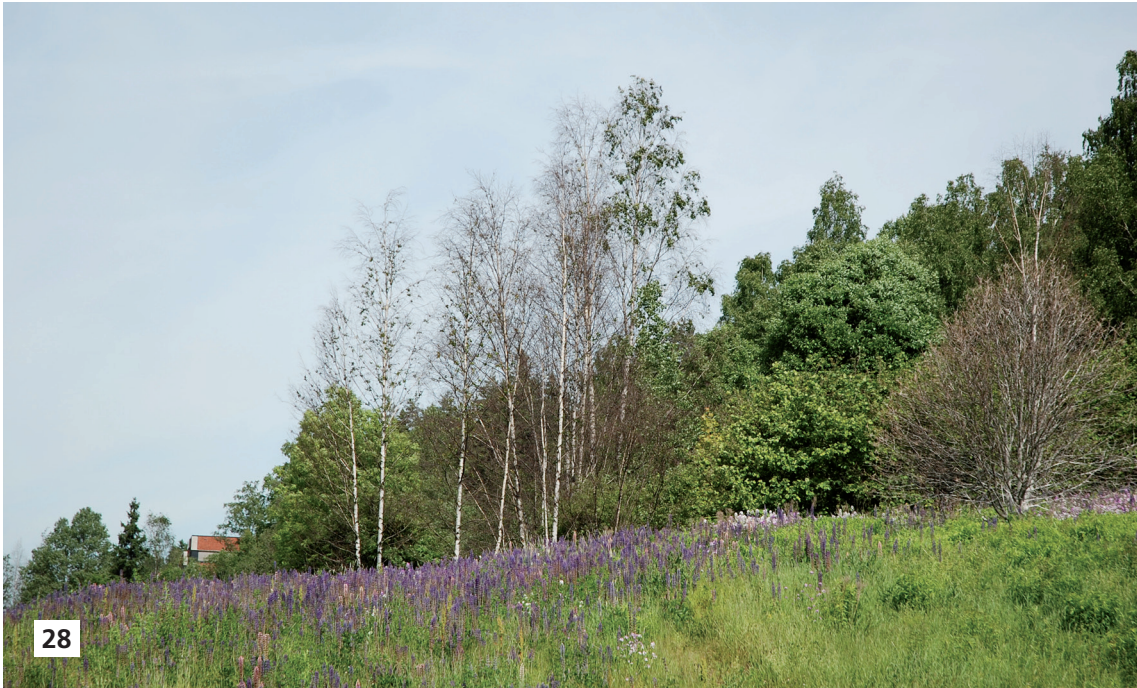
28. Store skader på bjørk ved Skulleruddumpa ut til ca 70 meter fra E6. Fartsgrense 80 km/t.

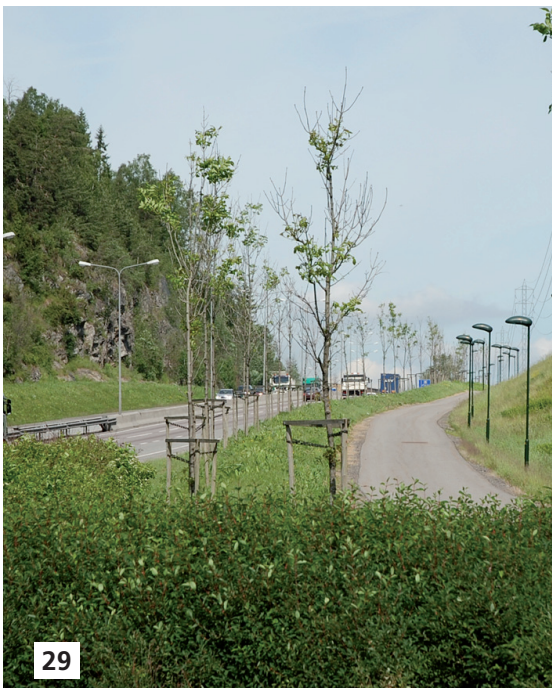
29. Nyetablert rekke med ask ved E6 Skullerud var sterkt skadd, men skadene kan også skyldes askeskuddsjuke (juni 2010).

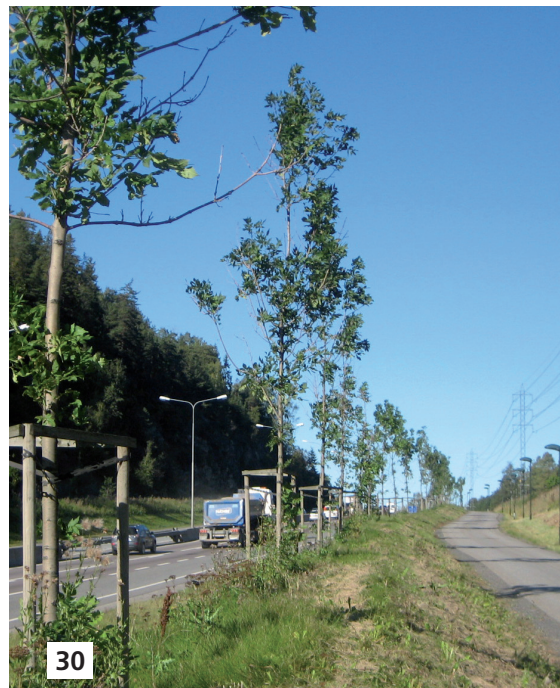
30. Askene utviklet betydelig bladverk i løpet av sesongen (september 2010).

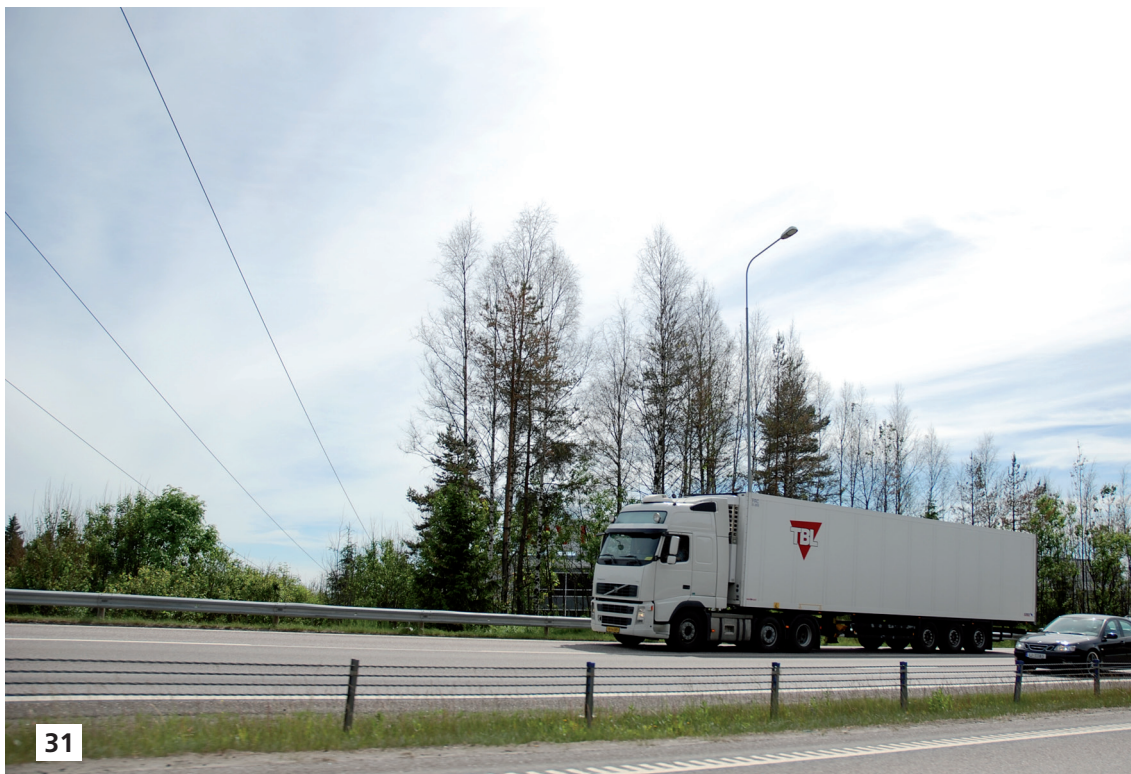
31. Tydelige skader langs E6 i Lørenskog. 100 km/t.

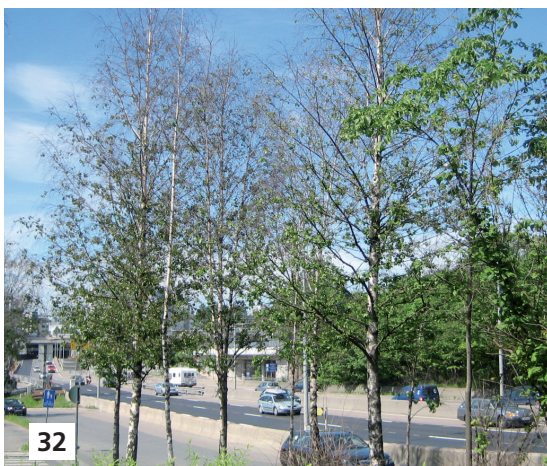
Ved Lysaker var det meget omfattende skader på bjørk som sto ca 10–20 meter fra vegen. Og de hadde skader i hele krona (ca 12 meter over bakken, se bilde 32). Et stort tre var skadd ved 45 meter fra vegbanen. Ei gruppe bjørk, ca 20 meter høye, hadde ensidige skader ca 45–60 meter fra vegbanen. De skadde trærne hadde tidligere hatt god tilvekst og hadde nå utviklet lange skudd på opp mot 50 cm. Langs vegen videre fra Lysaker til Sandvika var det tett vegetasjon og vanskelig å vurdere hvor langt ut det forekom skade. Det kunne imidlertid observeres uvanlig store skader på bjørk langt opp i kronene på eldre trær, særlig på søndre side av vegen. Skadene strakte seg lenger opp i krona på venstre side (sør) enn på høyre side. Ved avkjøring til Fornebu var flere store bjørketrær i hagene bak støyskjermen skadd (bilde 33 og 34). På sørsiden var kronene skadd helt til toppen, men de på nordre side hovedsakelig rammet de nedre 9–10 meter av trærne. Skadene var tydelige langt oppe i krona. Et tre som sto ca 20 meter fra vegen var skadd i hele krona, opp til 15–17 meter. En gruppe bjørk, ca 17–20 meter høye og som sto ca 5–12 meter fra vegbanen var sterkt skadd. De fremste var nesten totalskadd, og den bakerste var lite skadd. Stammediameteren til den største bjørka var ca 45 cm. Alm

32. Eldre bjørk var sterkt skadd ved E18 vest for Lysaker. Fartsgrense 80 km/t.

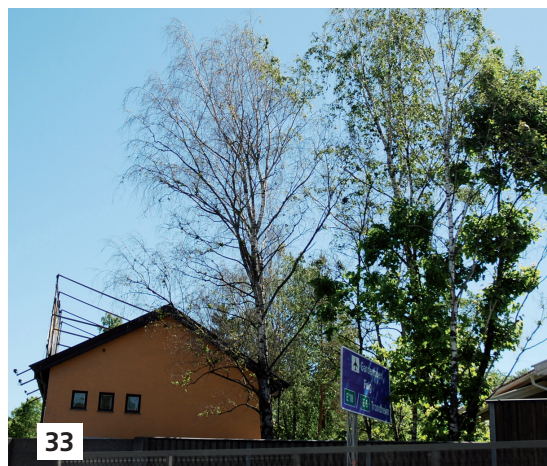
33. Store skader på bjørk ca 10 – 20 meter fra E18 ved Lysaker. Fartsgrense 80 km/t.

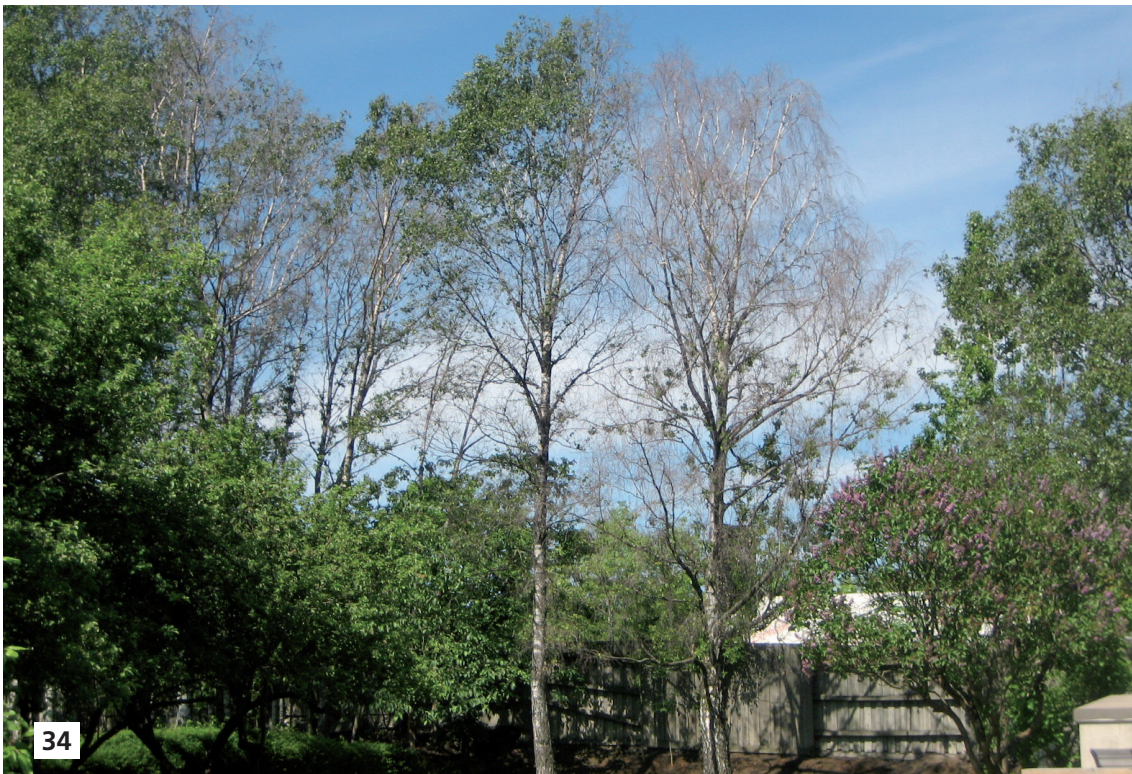
34

34. Sterkt skadd bjørk ca 5 – 10 meter fra E18 vest for Lysaker. Fartsgrense 80 km/t.

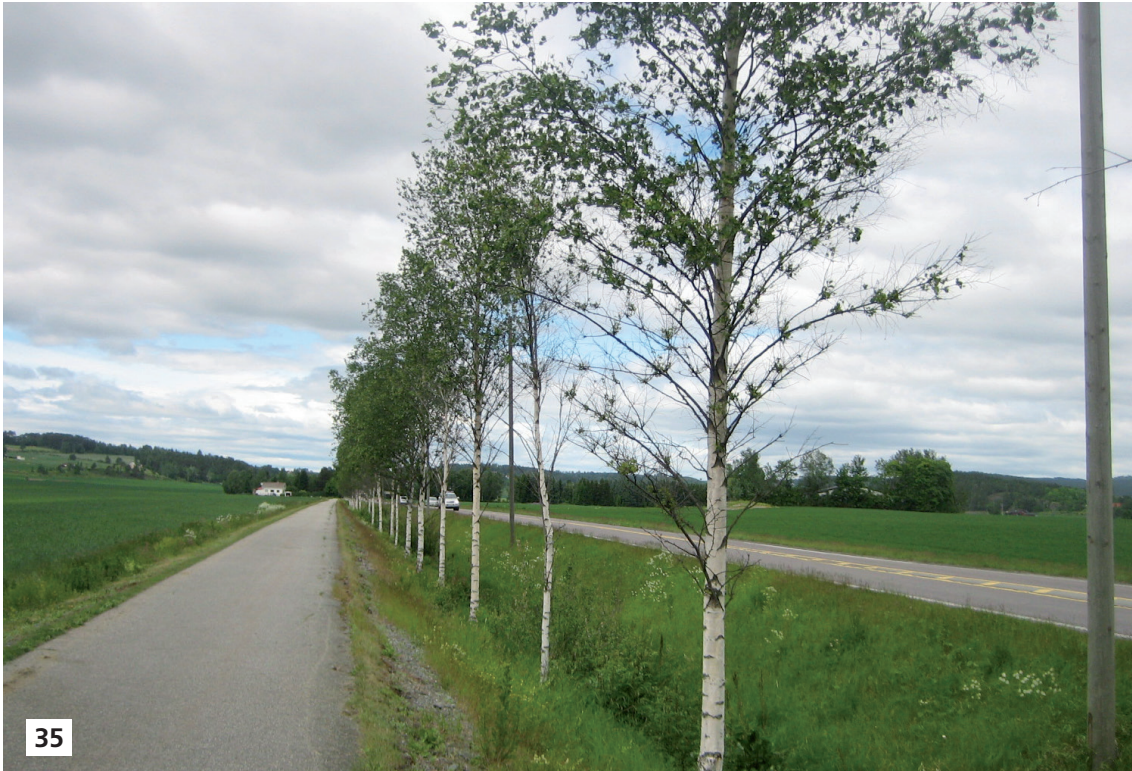
35

35. Bjørkerekka ved E16 på Steinsletta var skadd, men ikke særlig mer enn i tidligere år. Fartsgrense 80 km/t.

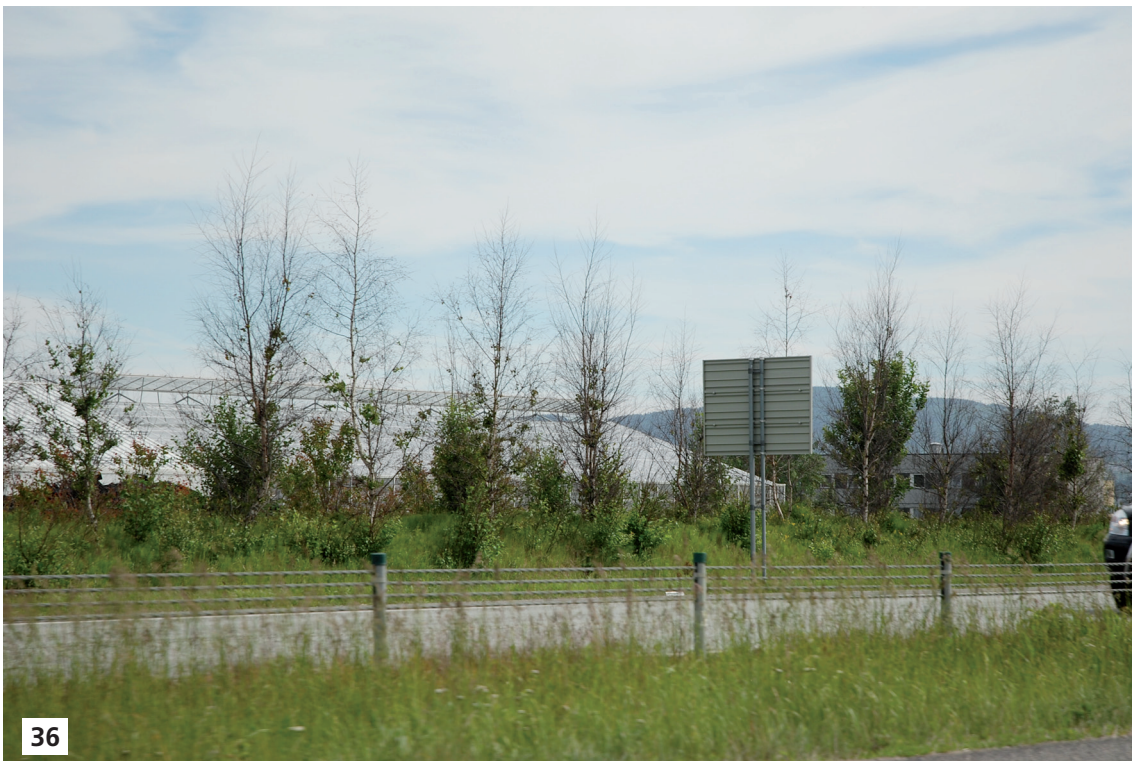
36

36. Bjørka hadde omfattende skader ved E18, Kjelstad i Lier. 100 km/t.

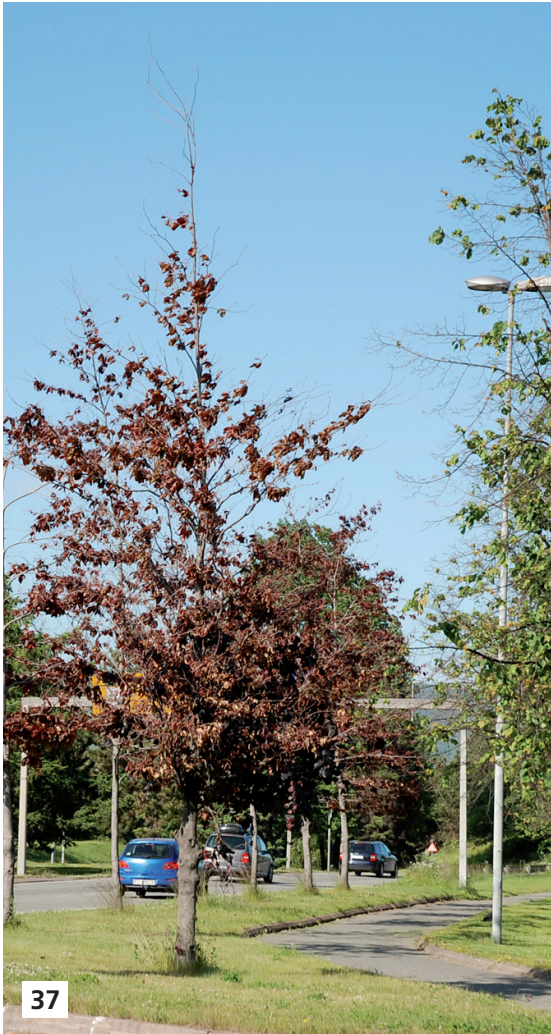
37

37. Tydelig skadd blodbøk og lind ca 40 og 45 meter fra E18 ved Drammensbrua. Fartsgrense 100 km/t.

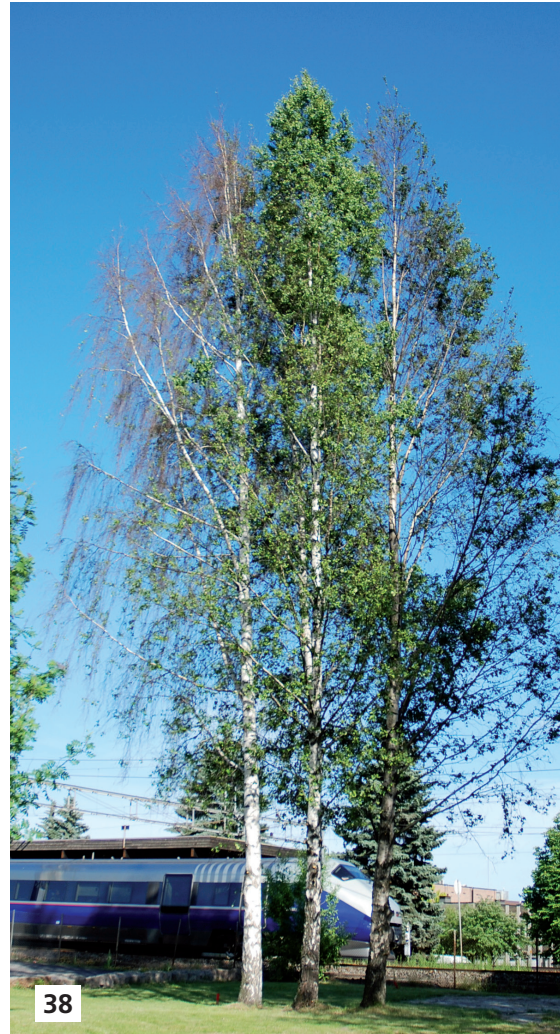
38

38. Tydelig genetiske forskjeller hos skadde bjørk ca 60 meter fra E18 Drammenbrua. 100 km/t.

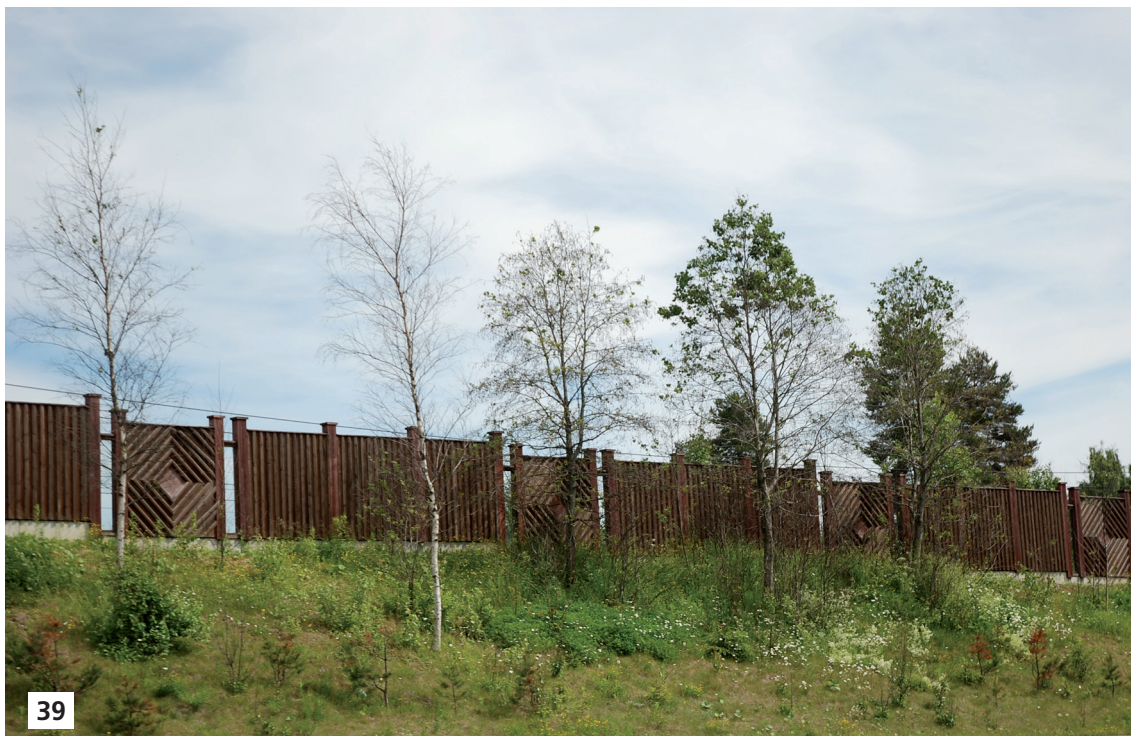
39. Skade på bjørk og gråor ved E18 i Skoger, ca 10–12 meter fra vegbanen (hvit stripe). Fartsgrense 100 km/t.

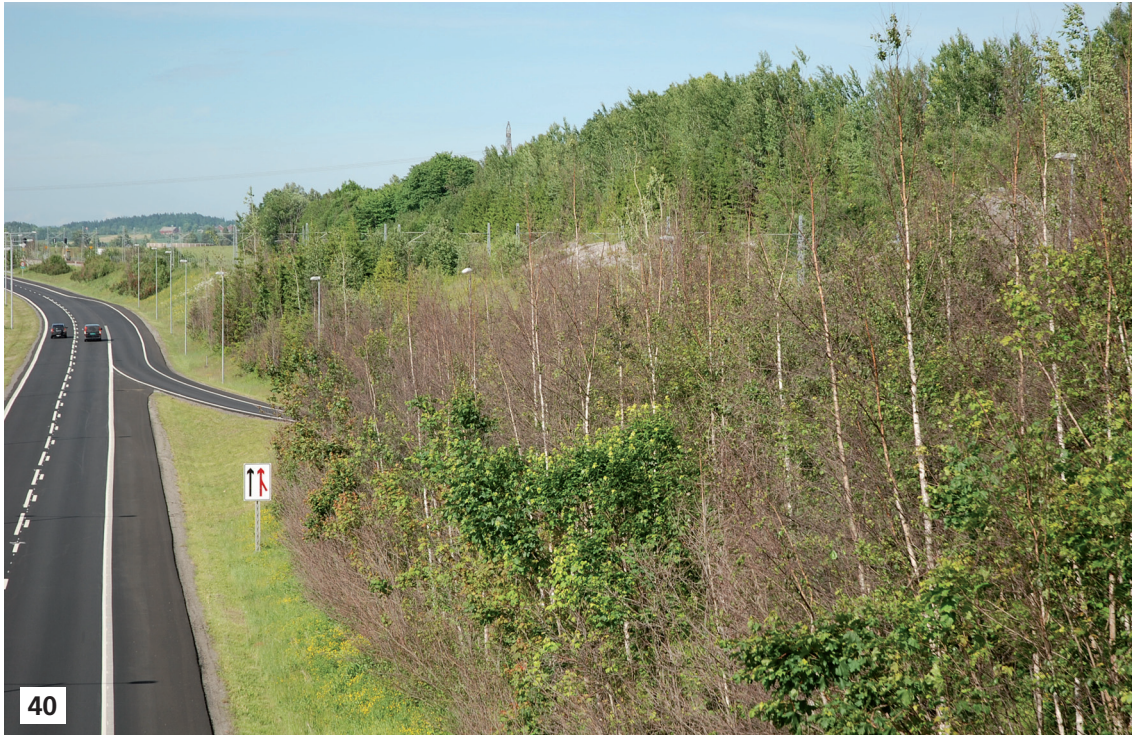
40. Sterke skader på bjørk i Bergsengkrysset, E18 i Sande. Spisslønn var derimot lite skadd. Fartsgrense 100 km/t.
