Statens vegvesen

Saltsprutskader på vegetasjon

langs veger i Østlandsområdet 2010

RAPPORT

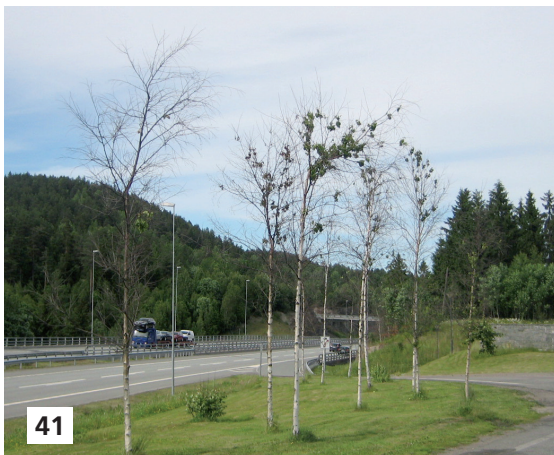
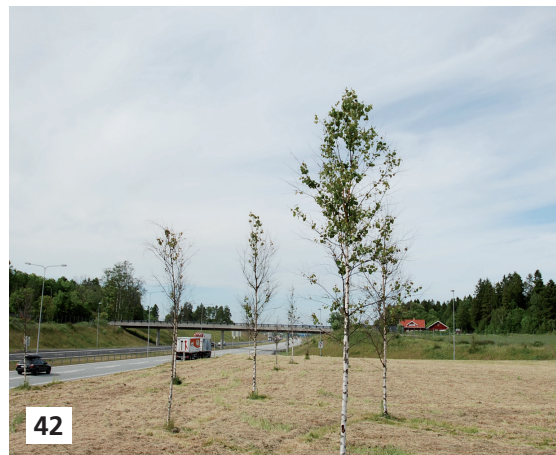
41. Bjørk ved rasteplass var alvorlig skadd ut til ca 60 meter øst for E18 ved rasteplass i Skoger. Fartsgrense 100 km/t.

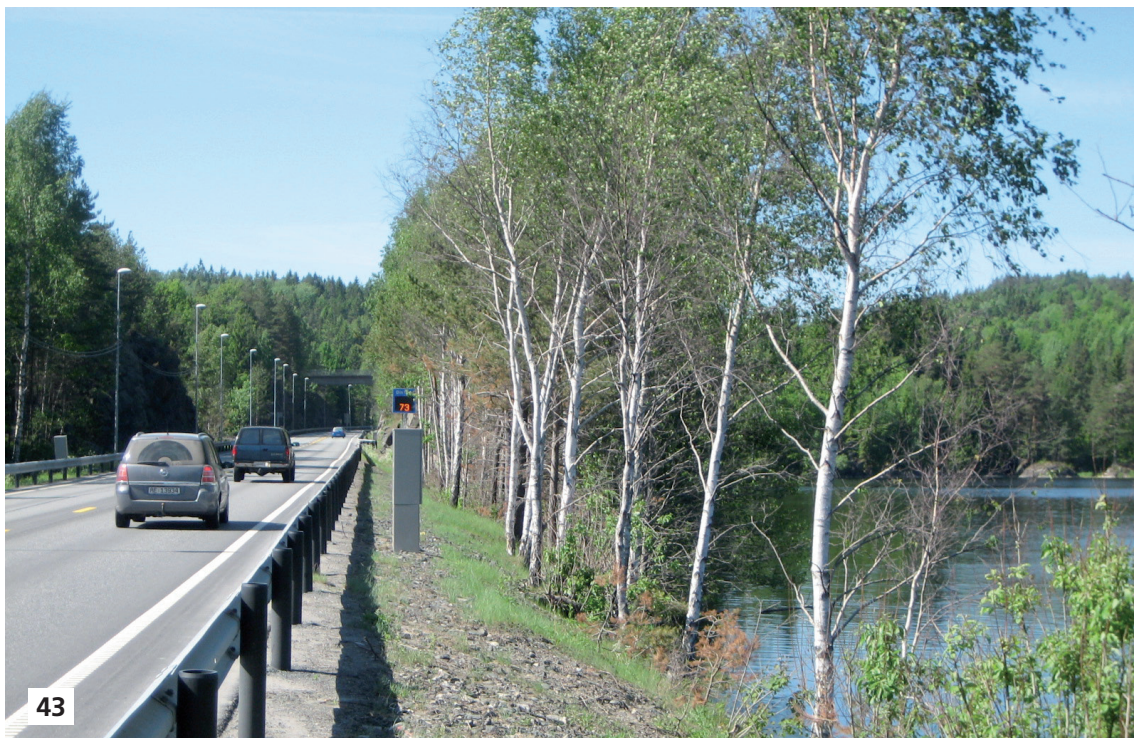
43

43. Tydelige, men begrensede skader på furu og bjørk ved E18 ved Bakkevann i Bamble. Fartsgrense 80 km/t.
