Teknologirapport nr. 2479

**Støttemur på E6 v Taraldrud
Anleggstekniske erfaringer
med bruk av knust betong i ny
betong**

Desember 2007

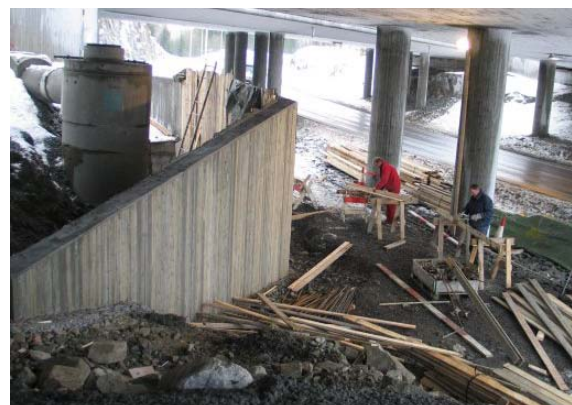
Figur 3: Betongen er avforskalt og ser fin ut

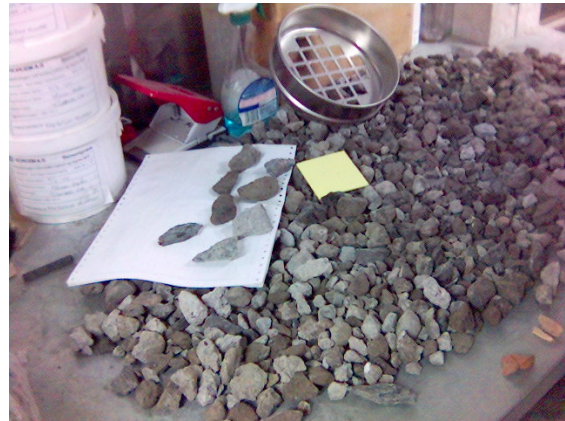
For å spare tid hadde knusemannskapet sortert ut overstein over stavsikt, og ikke gjennom firkantet sikteduk. Dermed fikk man med mange lange tynne steiner i størrelsesorden 40-60 mm.

Overstein i tilslaget er ikke noe stort problem ved vegbygging, men de store steinene ville ikke kunne gå gjennom betongpumpa. En bedre sikteprosess var nødvendig. BA-Gjenvinning tok den nye utfordringen på strak arm og bestilte sikteduk 10-22 mm med ekspress leveringstid.

Figur 6: For grovt tilslag til betongpumpin

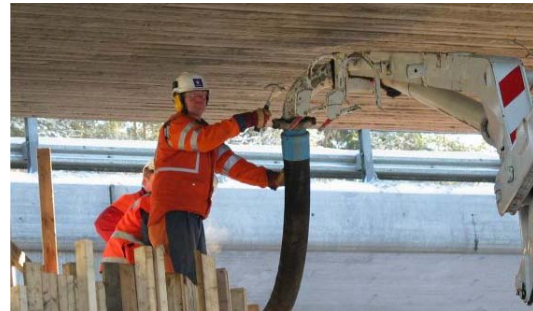
Det er ofte en fordel å sende et lite lass med redusert steinstørrelse (finsats) gjennom betongpumpa for å smøre opp systemet. Denne støpen var så liten at dette ikke ble gjort. Kombinasjon av slumptap, manglende finsats og for lite P-stoff resulterte i at betongen satte seg fast i pumpa.

Figur 10: Proppen bankes – uten hell

Først ble det prøvd med banking på rør og bend, deretter ble støpeslange og bend demontert og rengjort, og kortere stuss satt på. Dette var godt nok til at pumpingen kunne gjennomføres. Betongen ble etter hvert meget tung å vibrere, men støpemanskapet gikk på med friskt mot og fikk betongen på plass uten steinreir eller luftlommer.

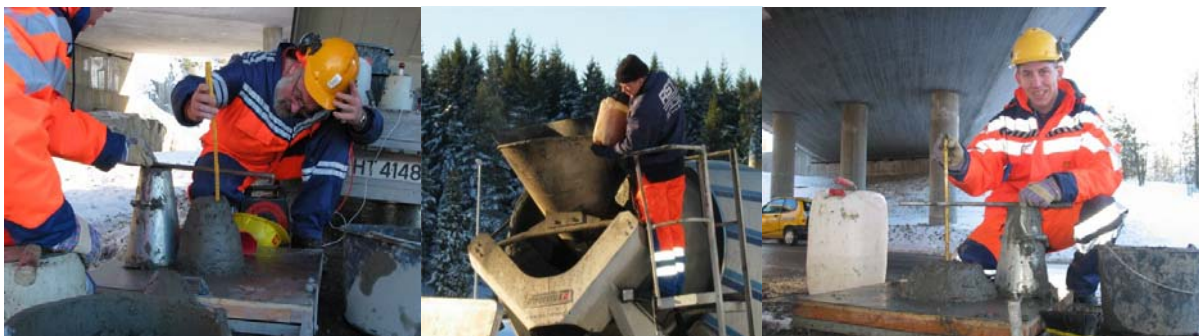
Betongen hadde en slump på 19 cm da den forlot blanderiet. Den beholdt støpeligheten en halv time, etter ca tre kvarter begynte den å bli stivere, og etter en og en halv time hadde den en slump helt nede på 8 cm. På grunn av kulden ble det heller ikke brukt P-stoff i betongen, da det virker retarderende og gir risiko for frostskafer.

Figur 11: Øystein Lahaug måler synk 8

SP- stoff tilsettes

Robert Dahl måler synk 20

Da det andre og siste lasset ankom anleggsstedet, var man klar over problemene med slumptapet. Denne betongen fikk derfor en tilsetning på 3 liter SP-stoff mens betongen fortsatt var i bilen. Dette er normal prosedyre når betongen er litt tung å jobbe med. Med denne justeringen fikk man utmerket synk og betongen ble god å arbeide med.

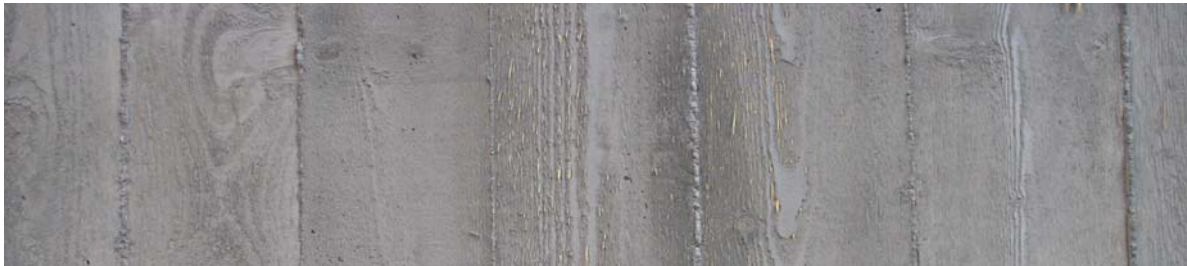
Teori om støpelighet, synkmål og resepter er viktig, men når det kommer til saken er det én ting som teller – en feilfri overflate. Da forskallingen ble revet var det ingen som ble skuffet. Støpemannskapet hadde gjort jobben til tross for stiv betong, og det var ingen ting å utsette på finish. Pr dags dato er det en liten fargeforskjell på ny og gammel mur, men denne vil bli mindre etter hvert som sol og regn har gjort sitt.

Figur 13: Perfekt overflate...

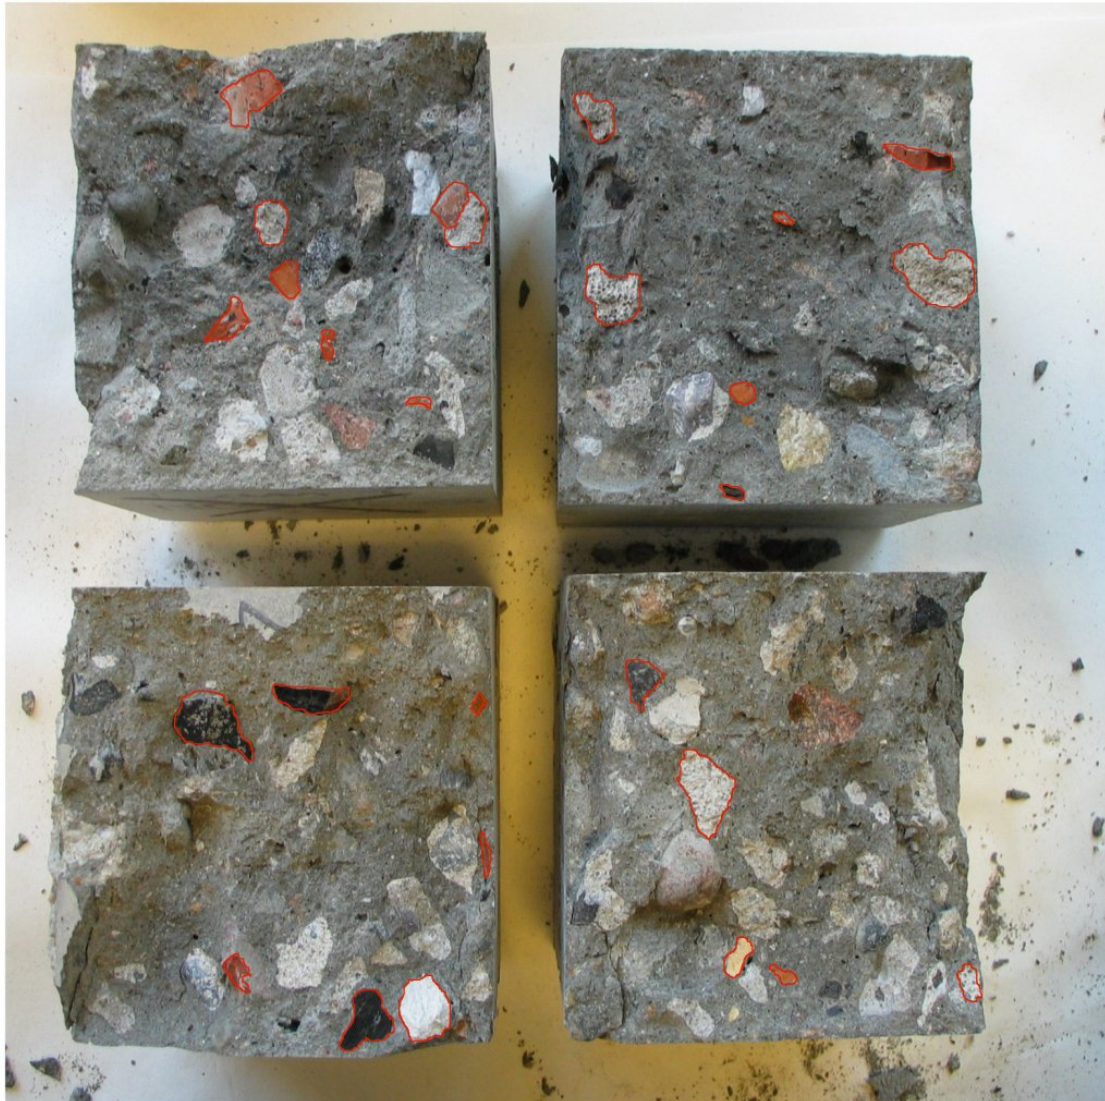
Med denne resepten skulle betongen normalt få en gjennomsnittlig fasthet på 55 MPa. Målingene av gjenbruksbetongen viste et snitt på 44 MPa. Dette fasthetstapet må man ta i betraktning når man bruker gjenbruksbetong i ny betong.

Korntellinger viste at 5 % av tilslaget bestod av andre materialer som siporex, kull, tegl og kritt. Ved analyse av bruddene ser vi at bruddflaten går gjennom disse svake kornene. Det har også skjedd heftbrudd ved naturlig tilslag. På bildet nedenfor er det vist fire typiske bruddflater, de to øverste fra første lass. Svake korn er markert med rødt. Disse består av følgende materialer:

- Tegl – røde tilslagskorn
- Kull – sorte tilslagskorn
- Siporex/pussmørtel - lys grå
- Kritt – helt hvitt

Figur 16: Bruddflater. Dårlige materialer er rammet inn med rødt. God gjenbruksbetong vises som lyse tilslagskorn som ikke er markert
