Vägbyggnad

Kvalitet i byggskedet

Bättre kvalitet i vägbyggnadskedet

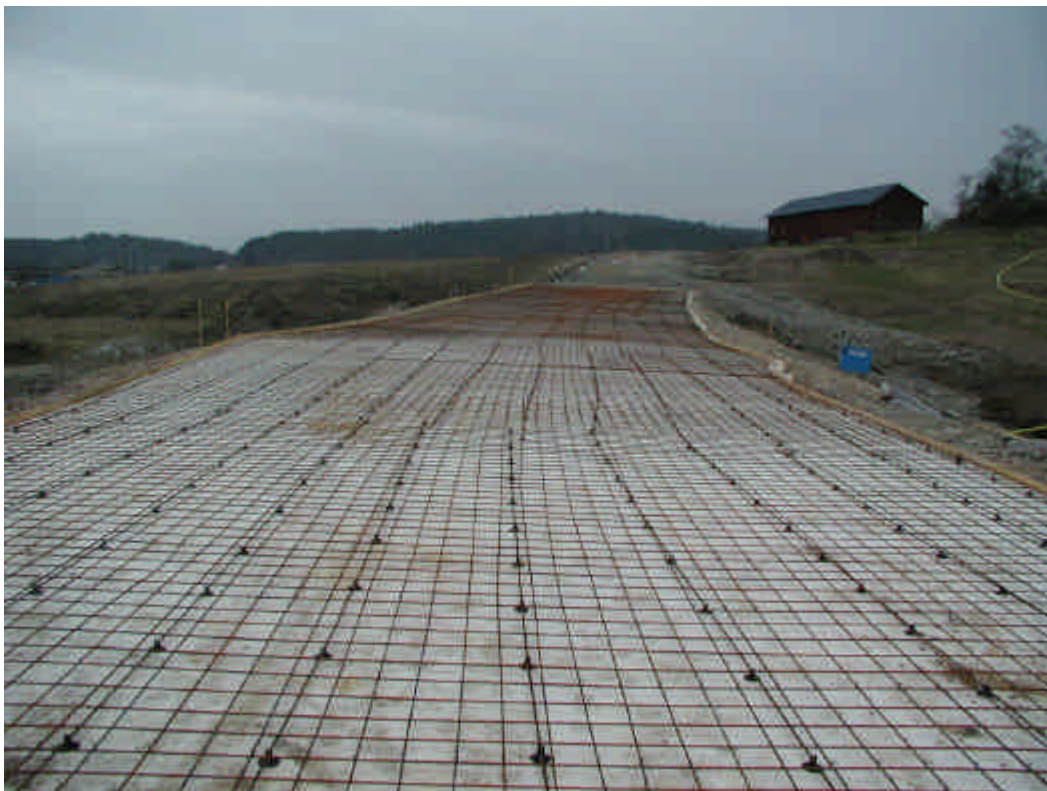
Slarv! Fel typ- och avstånd mellan armeringsdistanser!

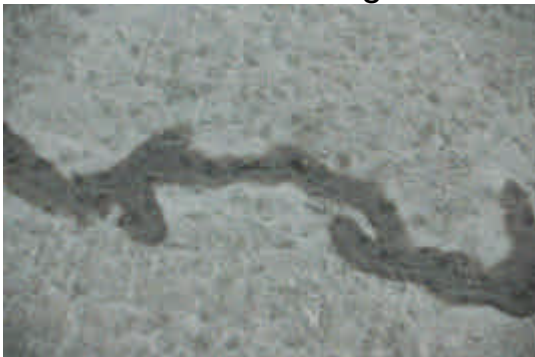
Se upp! Torksprickor på betongplattan kan innebära att salthaltigt vatten rostar sönder armeringen om beläggningen blir otät med tiden.

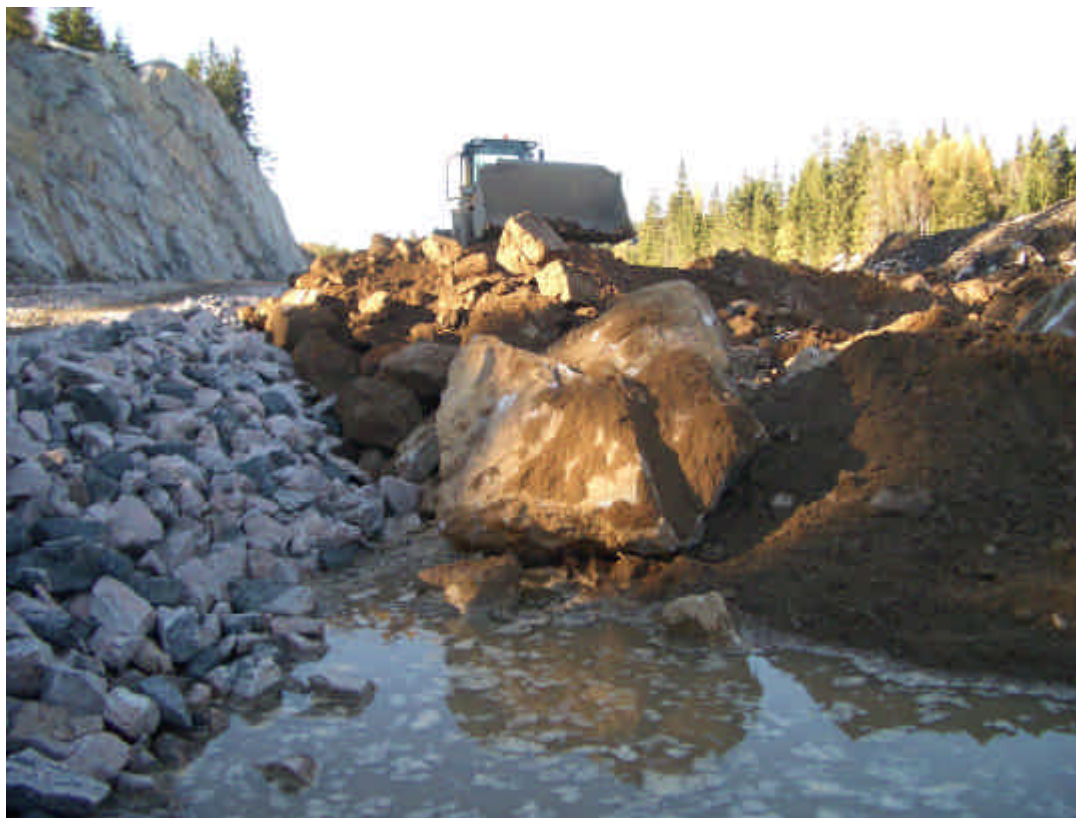
För stora block! Blockstorleken skall vara mindre än två tredjedelar av lagertjockleken. Det är också viktigt att de jordschaktsmassor som skall användas som bankfyllning duger som bankfyllnadsmaterial.

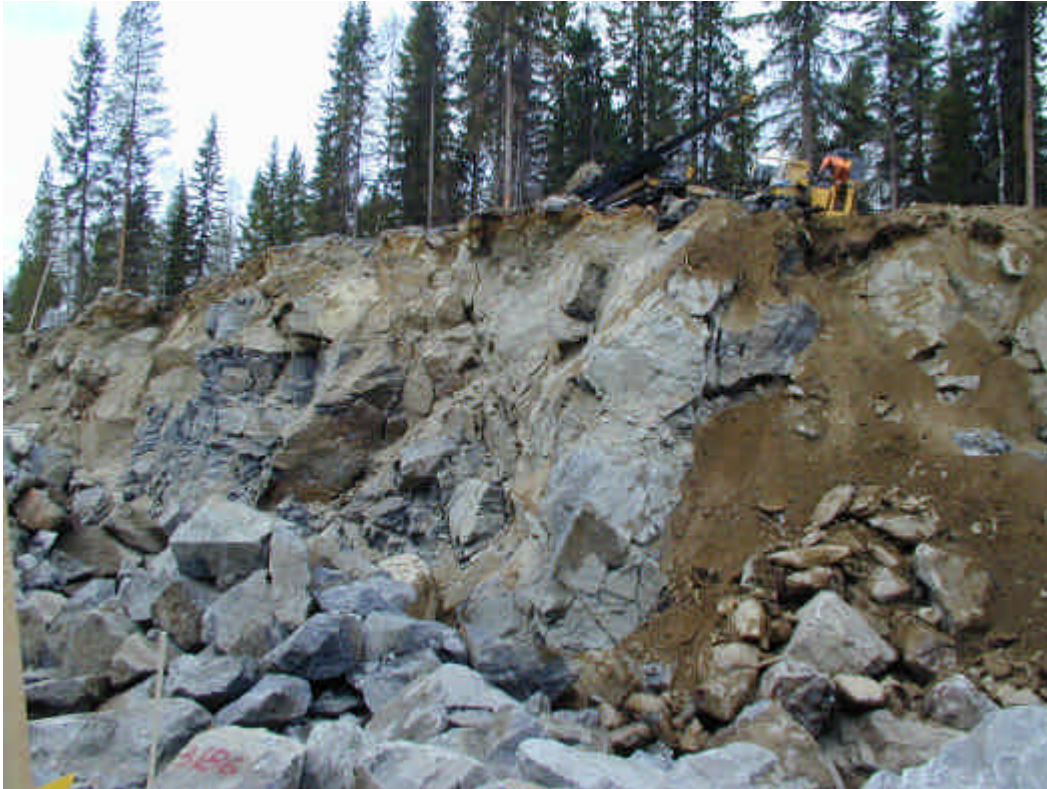
Dåligt avtäckt berg! Vattenhållande och tjälfarlig finkornig jord som ligger kvar på berget faller vid sprängning och schaktning ner på bergterrassen.

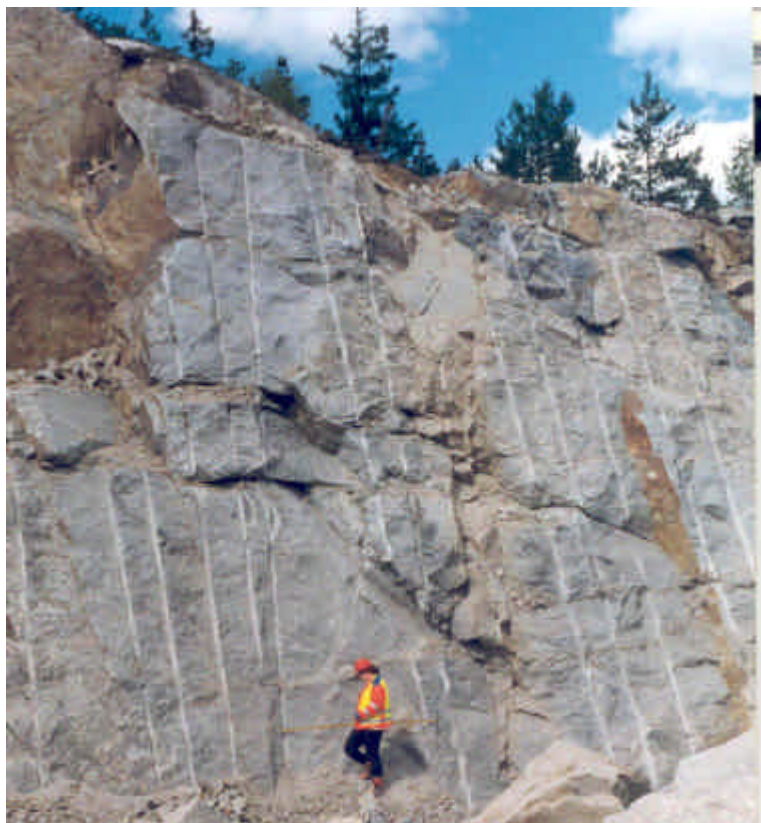
Dåligt borrad! Borring av kantsöm skall alltid utföras vid släntlutningar som är brantare än 1:1 och bör utföras för släntlutning 1:1. Vid höga slänter är det viktigt att inte borra med för högt matartryck för då kan man få stora avvikelser i botten av borrhålet.

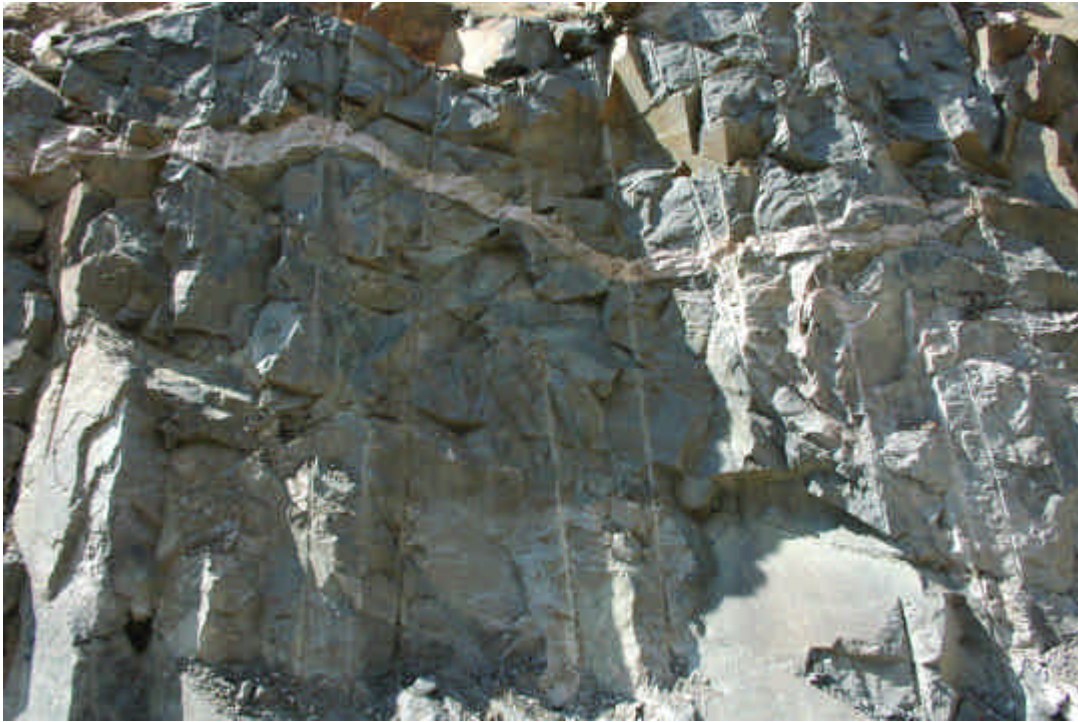
Ej bra! Krokiga borrhlinjer.

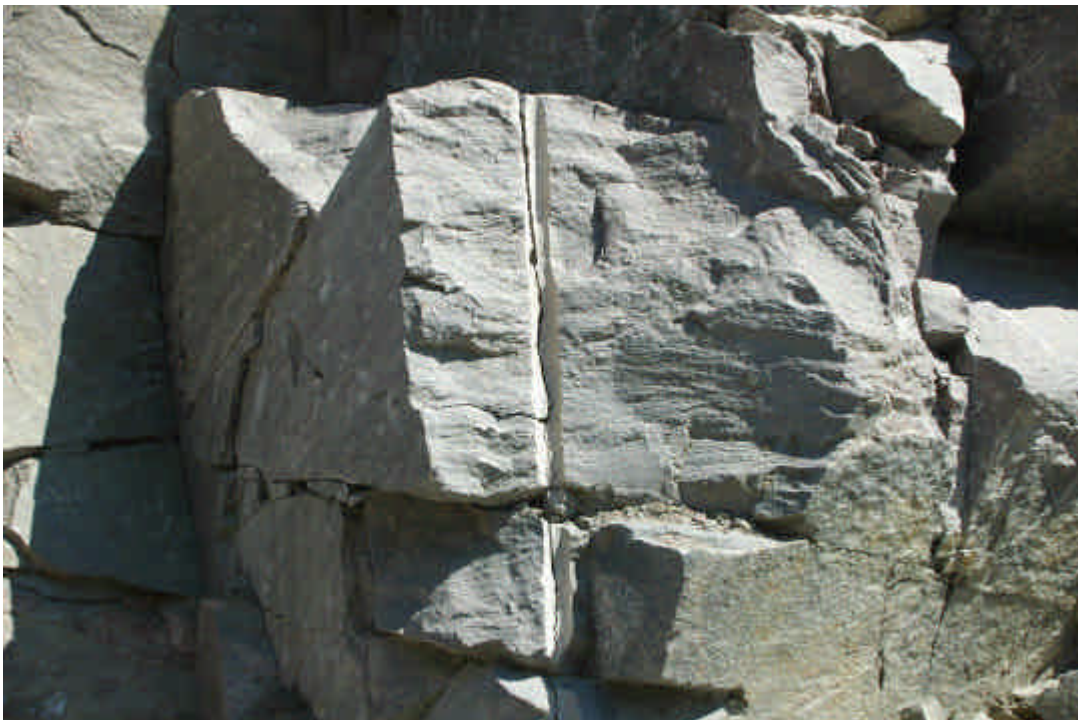
För hård laddning! Grövre borrhål ger mer koncentrerat sprängämne vilket ger mer stenmjöl och fler mikrosprickor. Den kvarvarande slänten förstörs med framtida underhållsproblem.

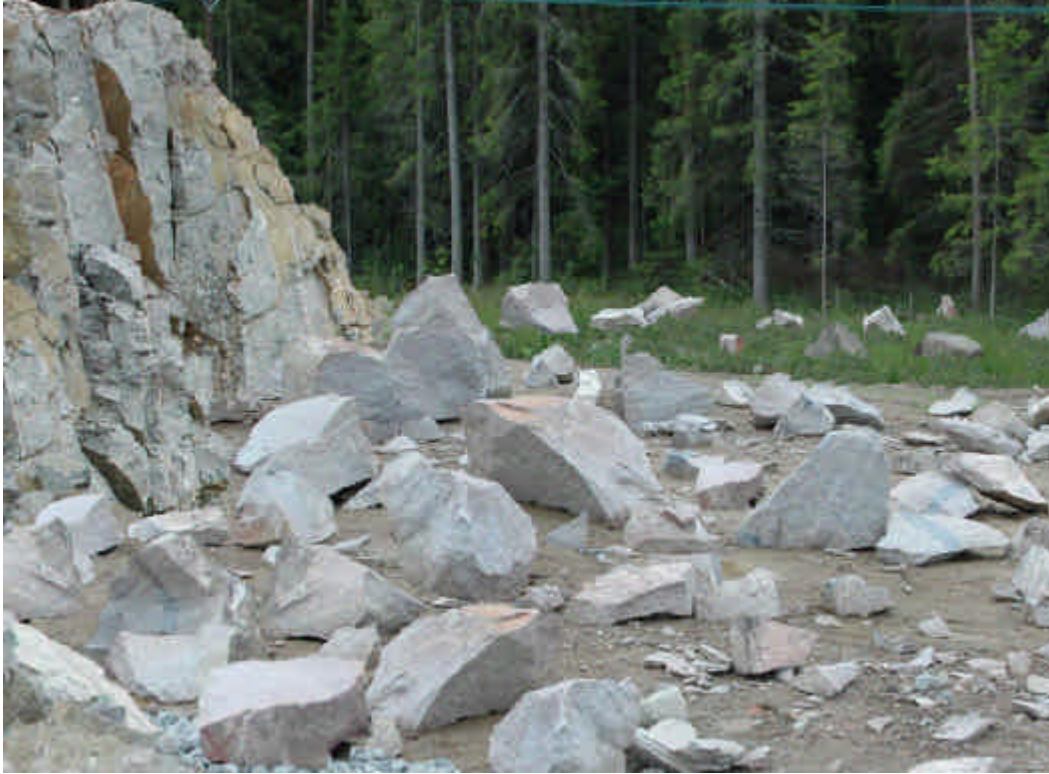
Oacceptabelt! Block och stenar får inte hamna utanför vägområdet.

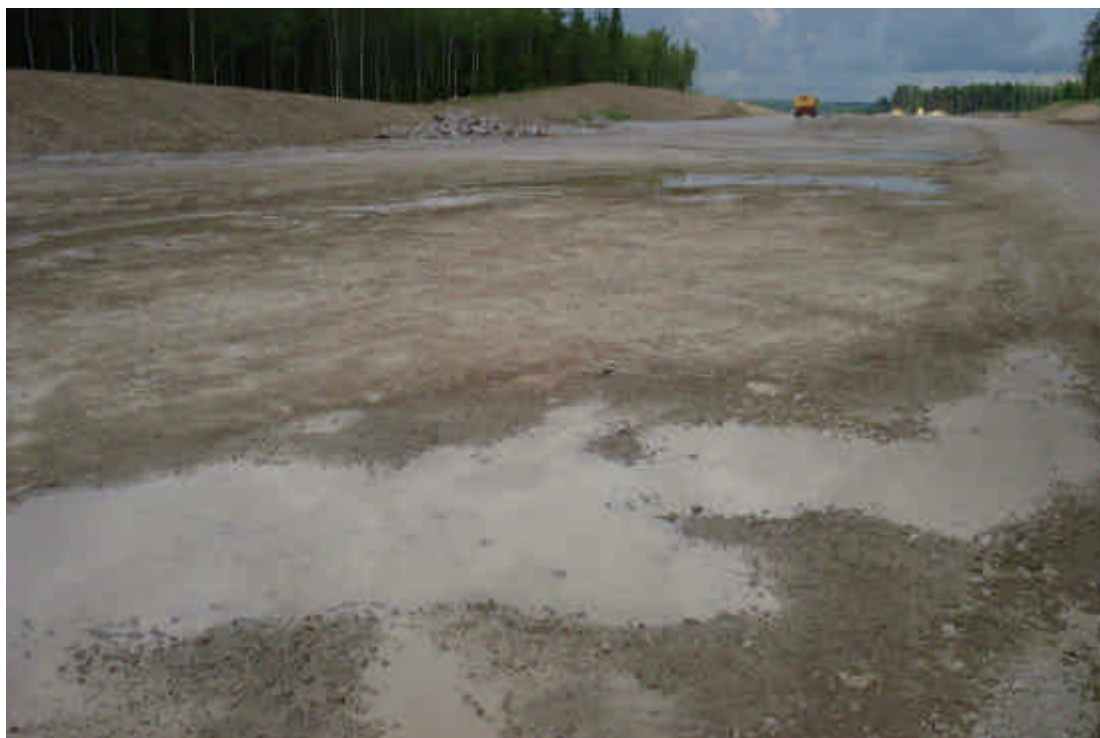
Inte bra! Terrassen skall ha tillräckligt tvärfall, annars blir vatten stående på ytan, vilket försämrar materialets egenskaper som byggs in i banken. Detta ger sämre bärighet och framtida sättningar.

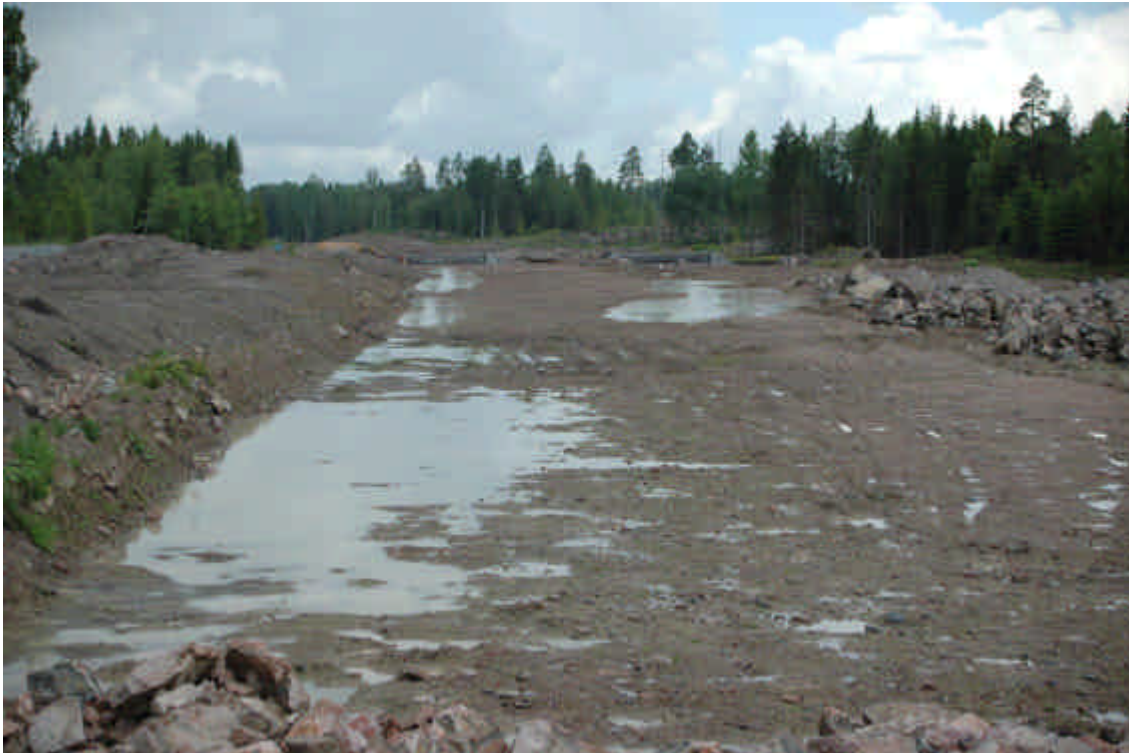
Inte bra! Schakta inte fram terrassytor som bildar "gropar" varifrån det inte finns någon avrinning.

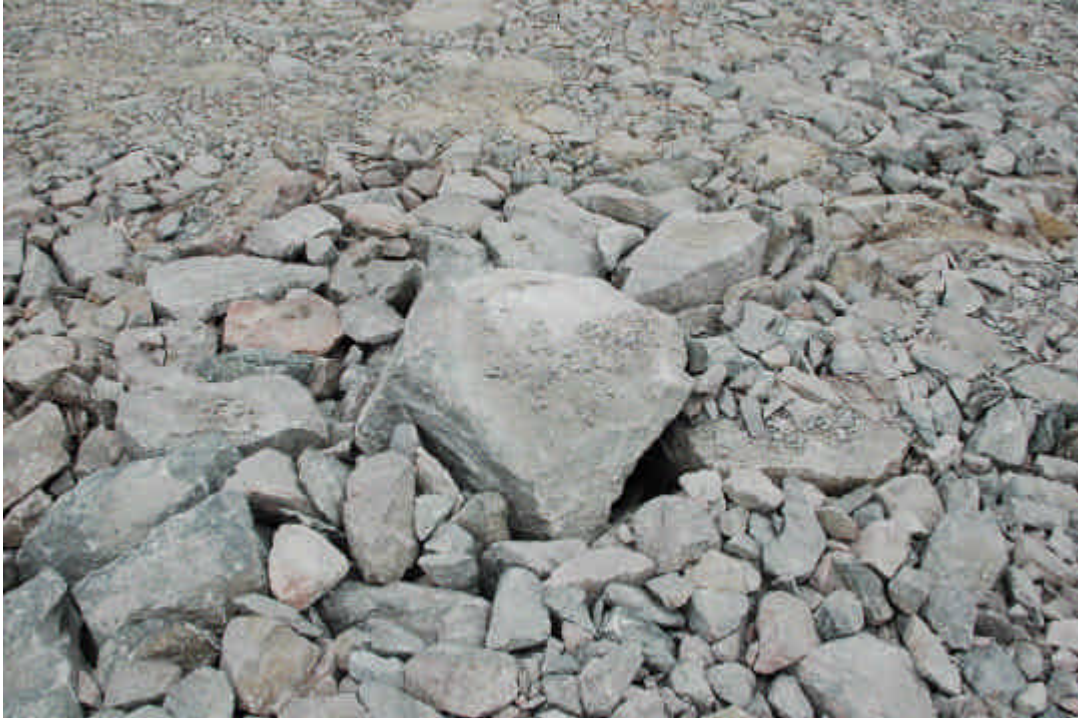
För stort block! Eftersom blocket inte kan packas riktigt bildas hålrum under blocket.

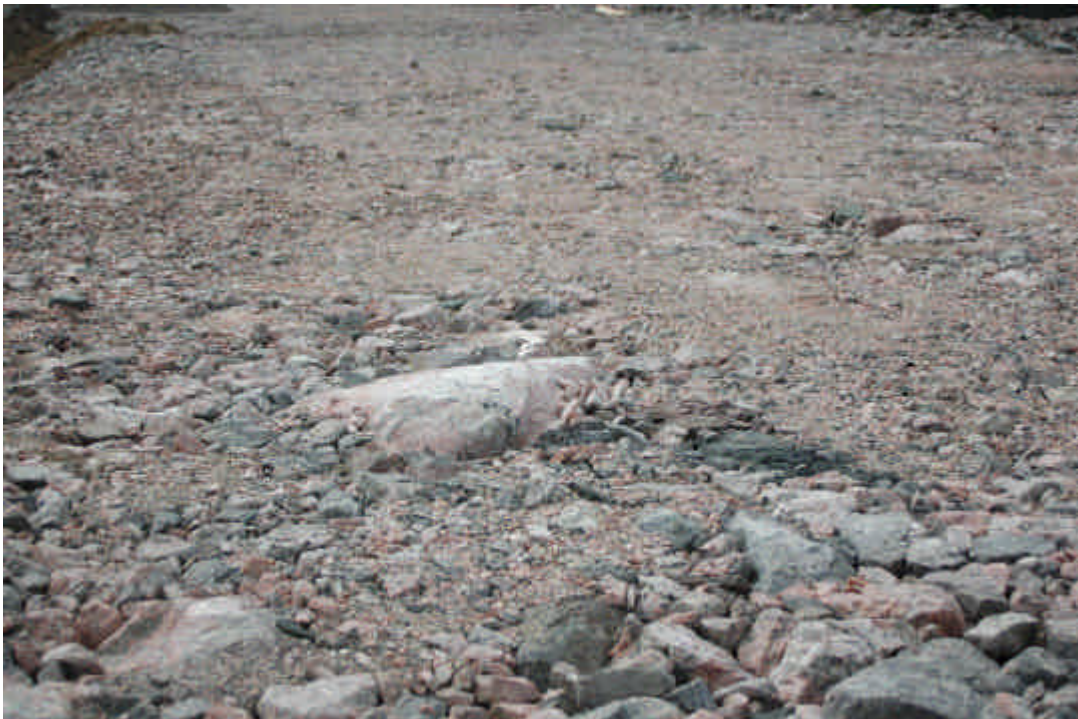
Se upp! För stora block kan ge risk för uppfrysning.

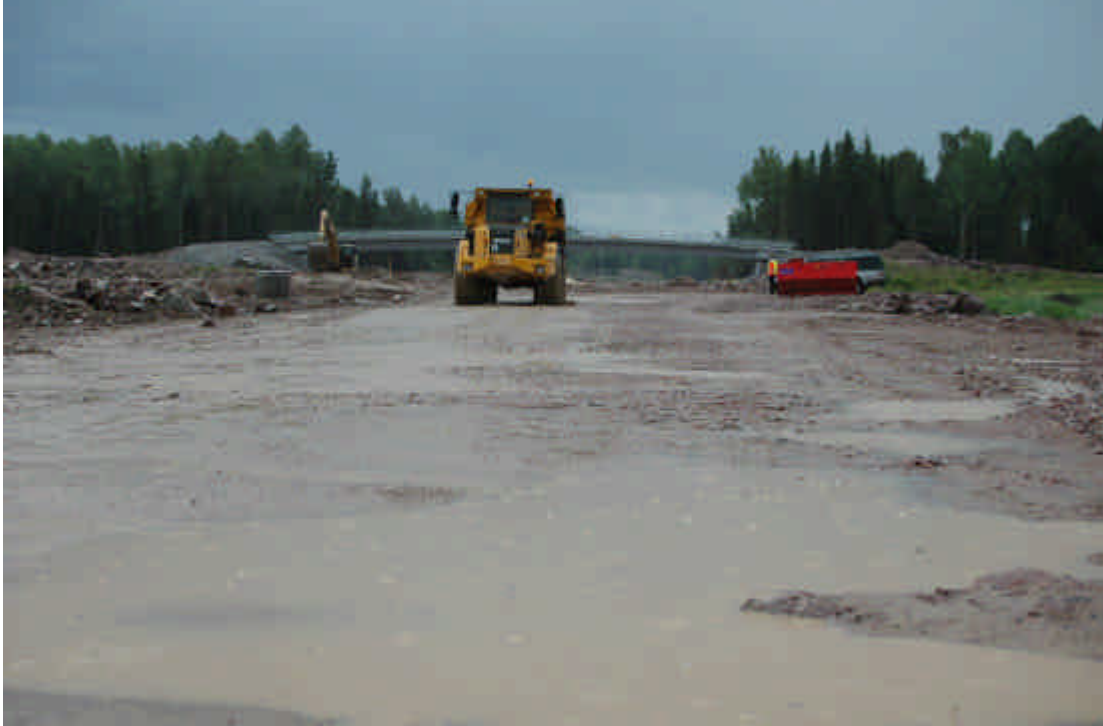
En dåligt avvattnad terrass utan transportväg blir snabbt sönderkörd. Vid regnig väderlek skall därför arbetet avbrytas.

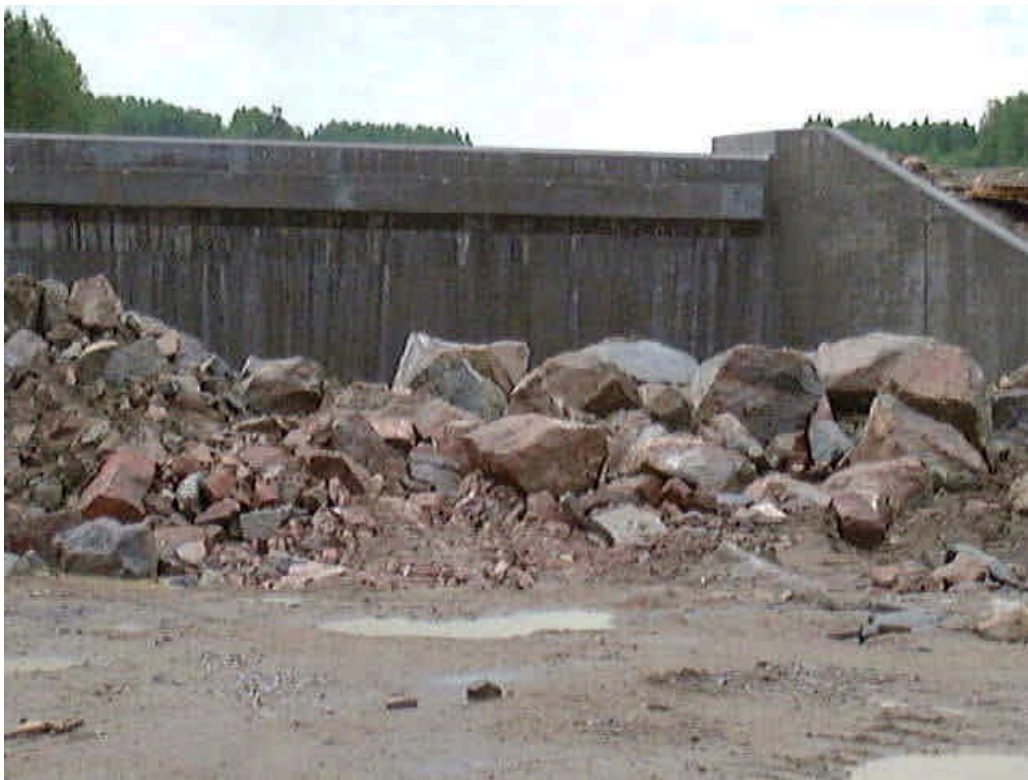
Se upp! Olämpligt material för fyllning mot bro. Ett alltför vanligt fel är att större block läggs direkt mot brons frontmur.

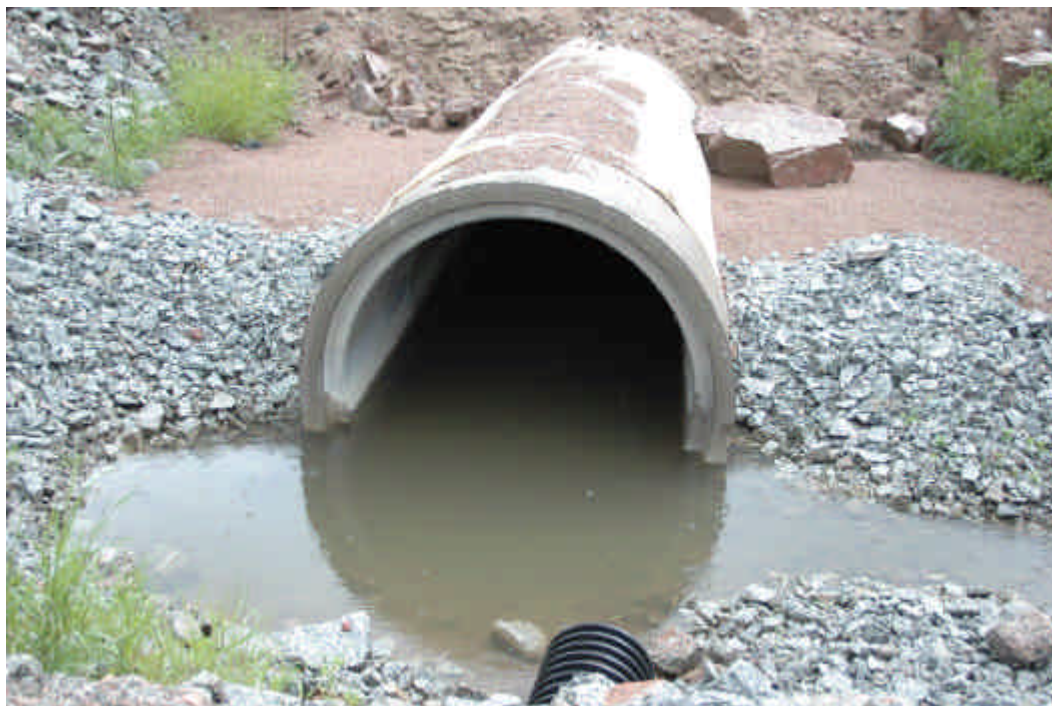
Se upp! Täcksikt av material med för stora block som kan skada trumman! Kringfyllning av trumma skall utföras enligt CEC.3121 i AMA 98. Inom 0,5 m från en trumma gäller högst 90 mm vid trummor av betongrör med dimension > 300 mm.

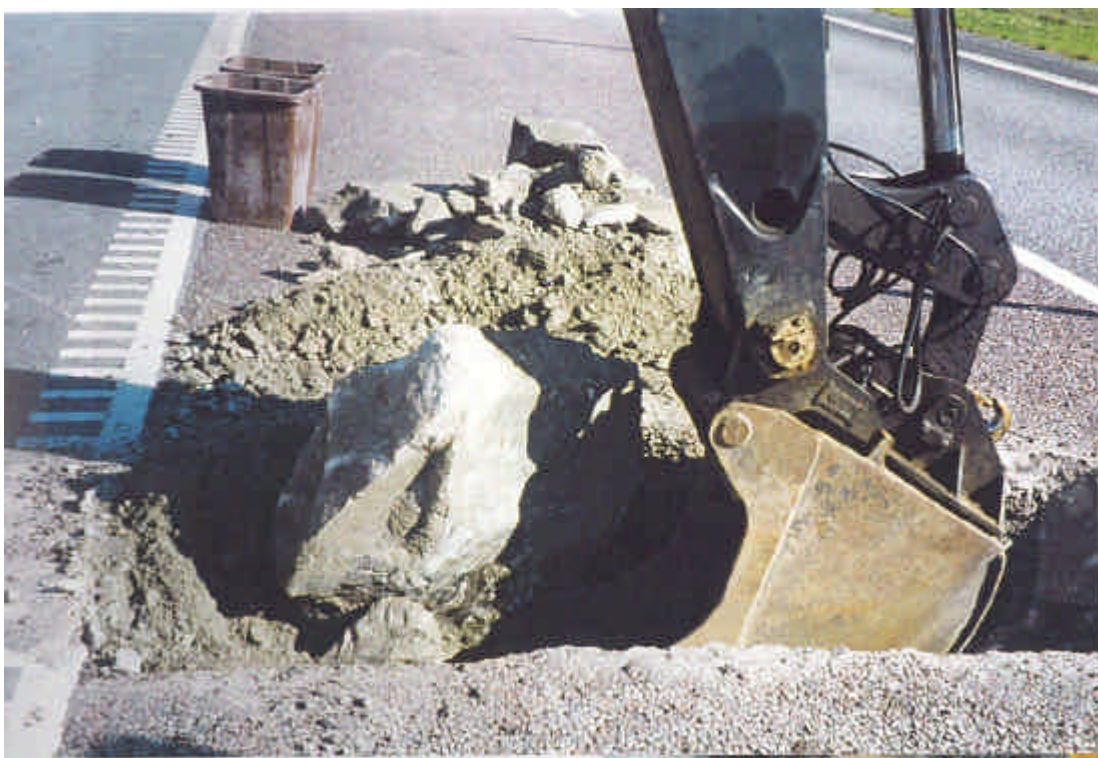
För stora block i överbyggnaden!

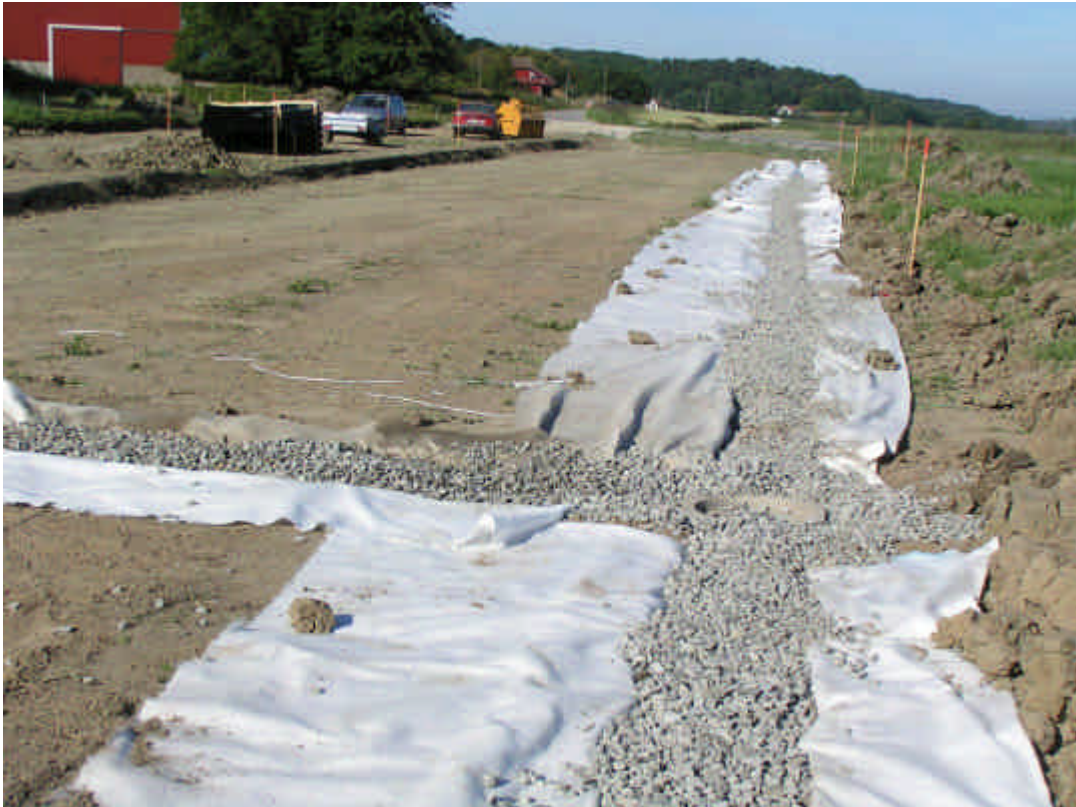
Se upp! Lägg inte ut för mycket fiberduk åt gången. Fiberduken får inte ligga i direkt solljus en längre tid.

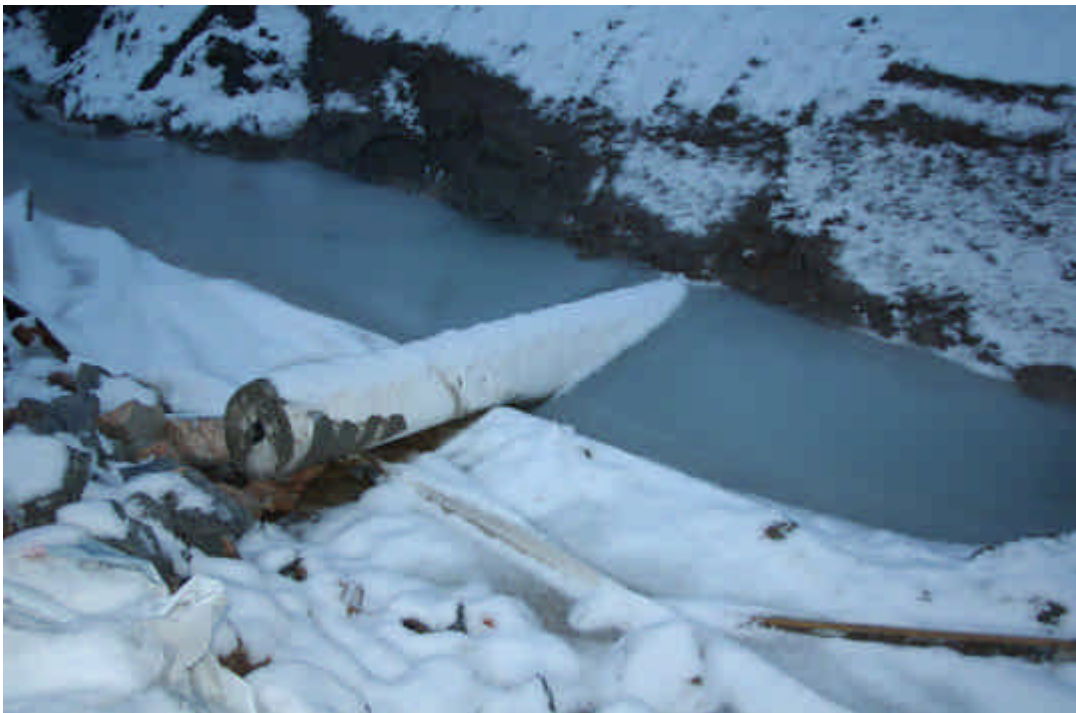
Slöseri! Den här fiberduken är bara att kassera.

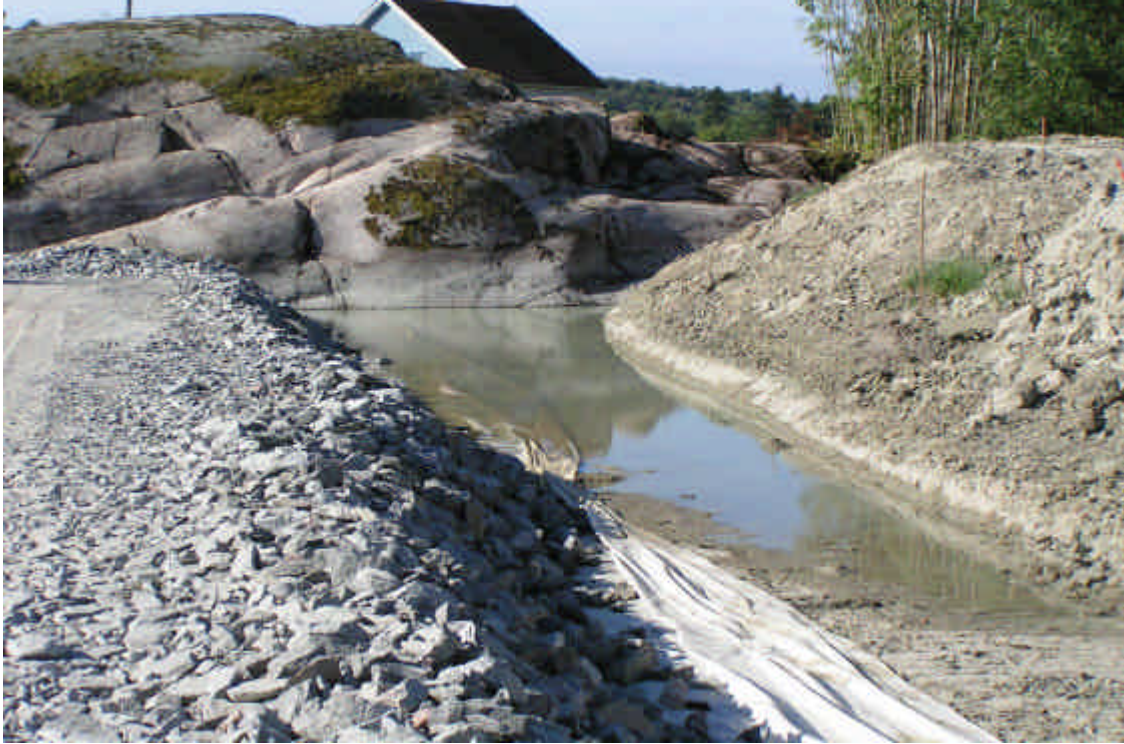
Se upp! Fiberduk i vatten. När terrassyta schaktas fram mot en bergklack måste avrinning ordnas så att det inte bildas instängt vatten

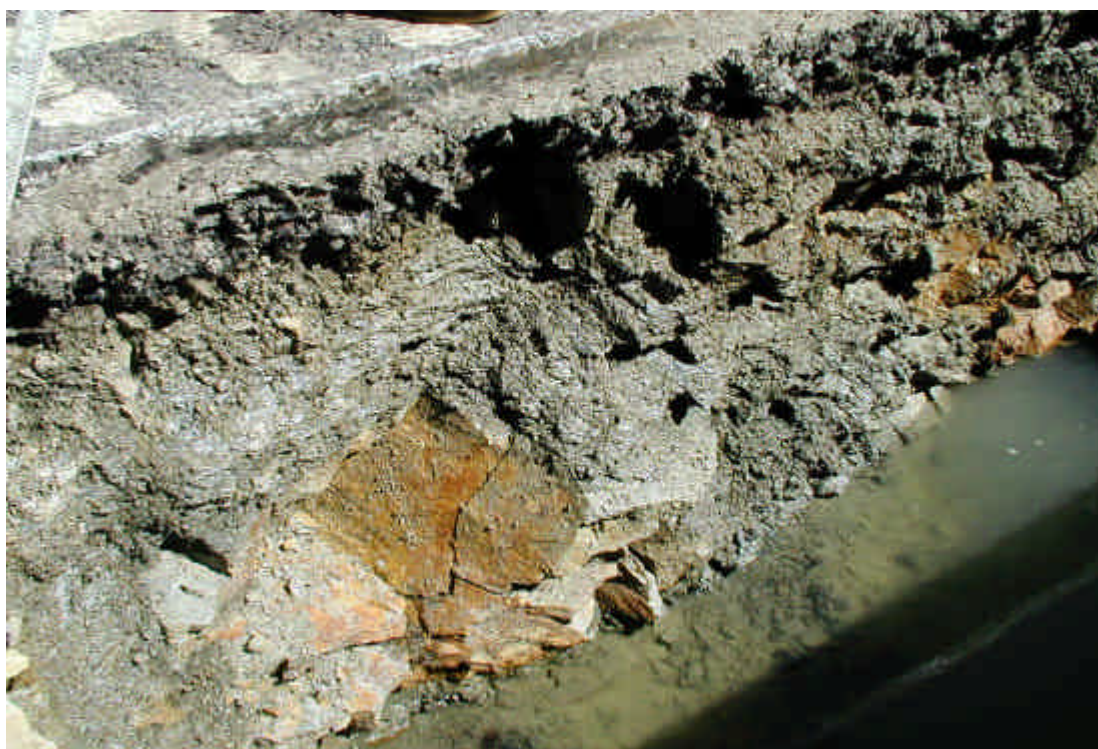
Duger inte som förstärkningslager! Nedkrossat material tas bort innan bärlagret läggs på. Material till obundna överbyggnadslager skall vara volymbeständiga och får inte visa tendens till sönderfall!

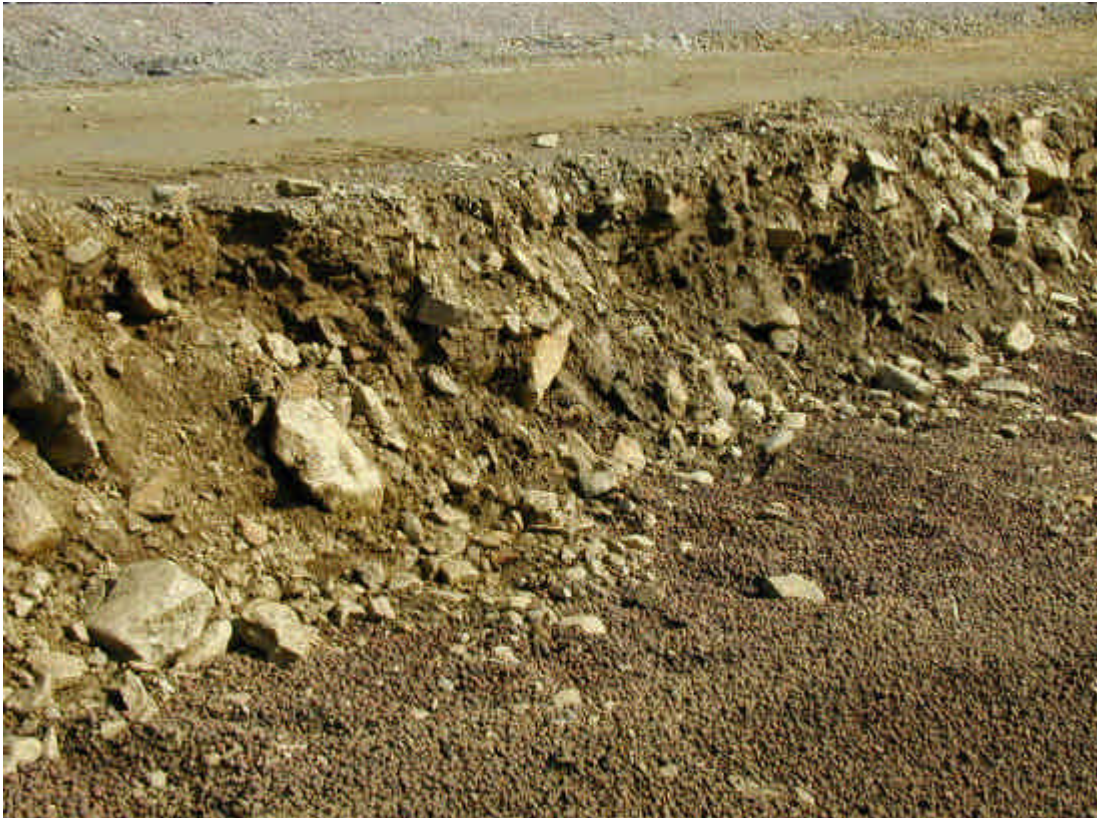
Tveksamt som förstärkningslager!

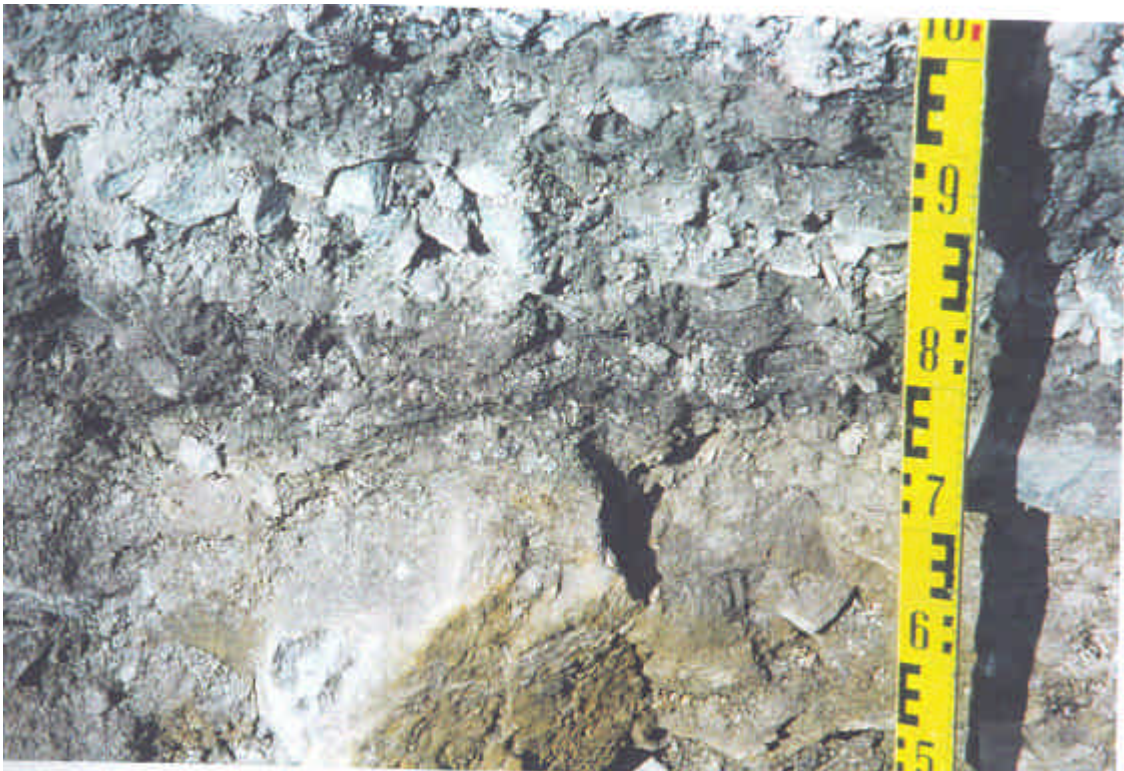
Sönderkört! Ansamling av lager med fint material på grund av nedkrossning av byggtrafik. Detta leder till spårbildning på vägytan.

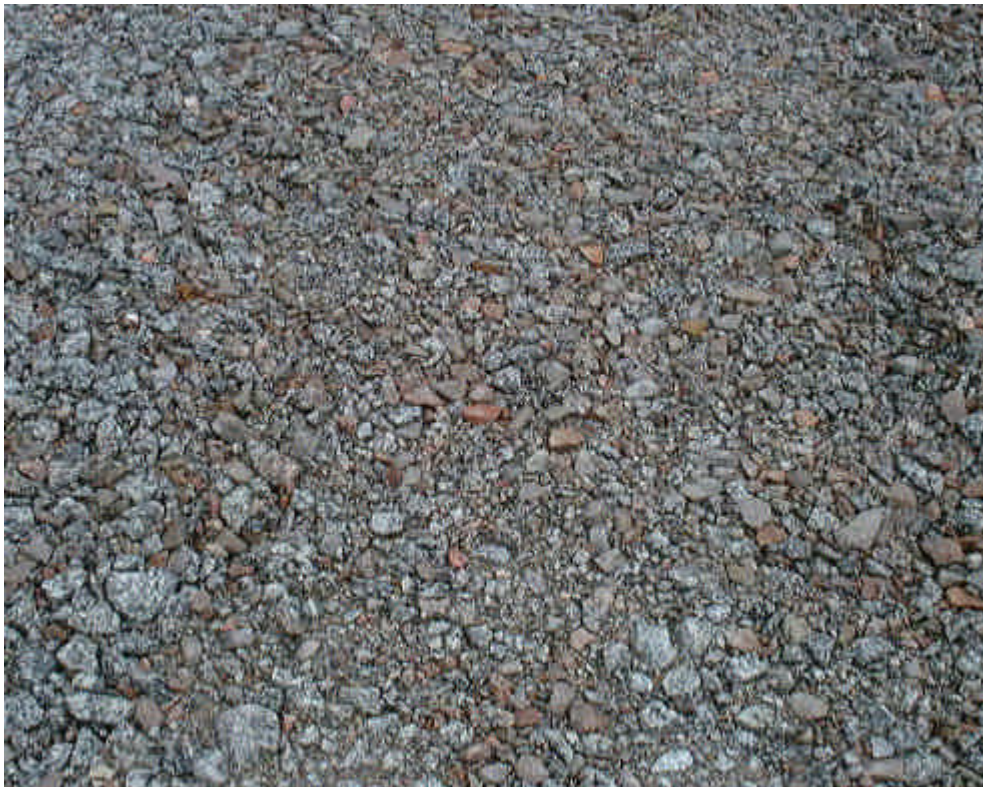
Se upp! Ett bärlager som har en för öppen struktur.

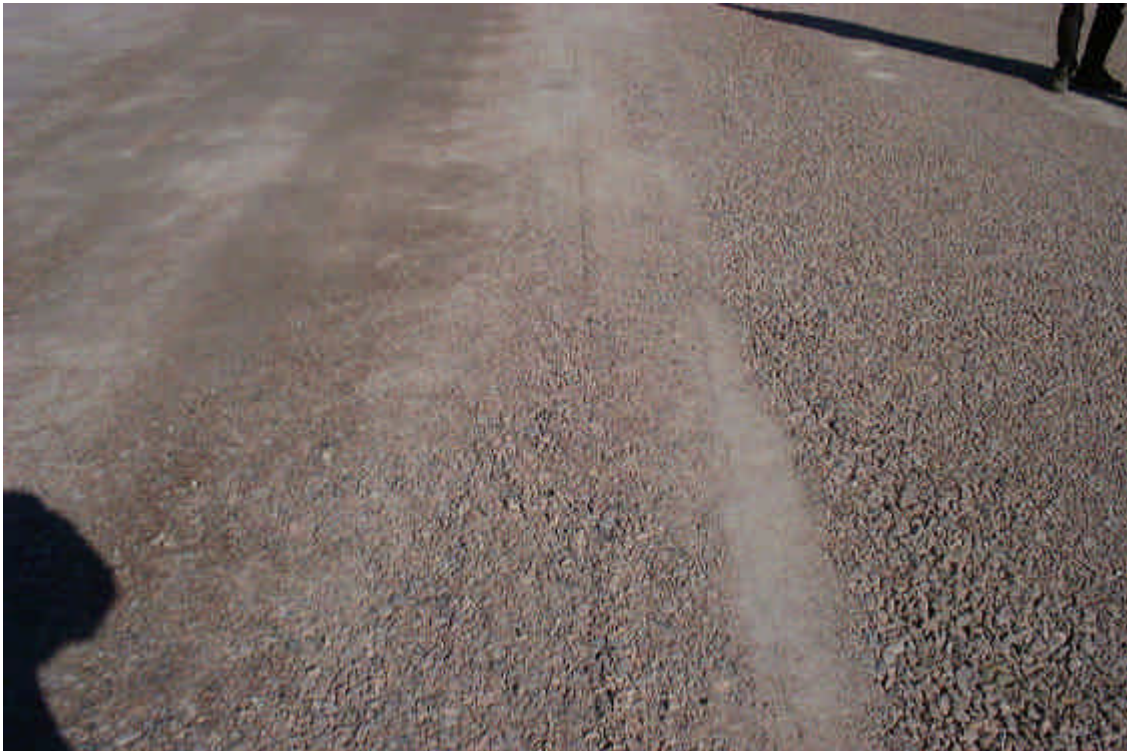
Separationer i bärlagret när det är utlagt. Detta kan ge framtida problem med bärighet, sprick- och spårbildning i asfalten.

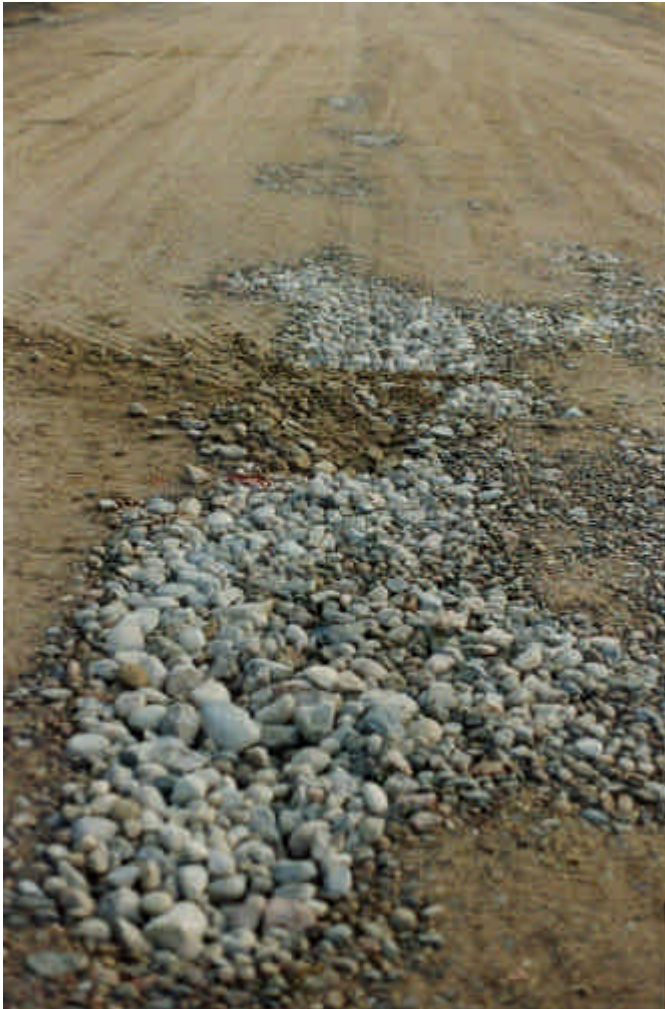
Separation i ett okrossat förstärkningslager.

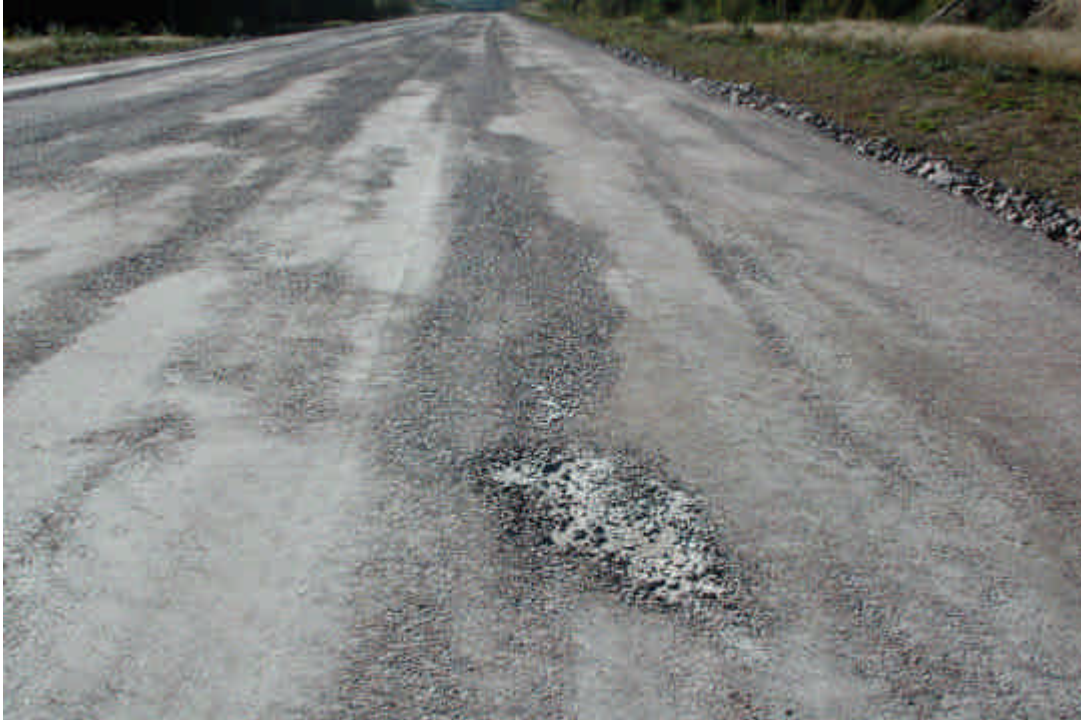
Separation och slaghål!

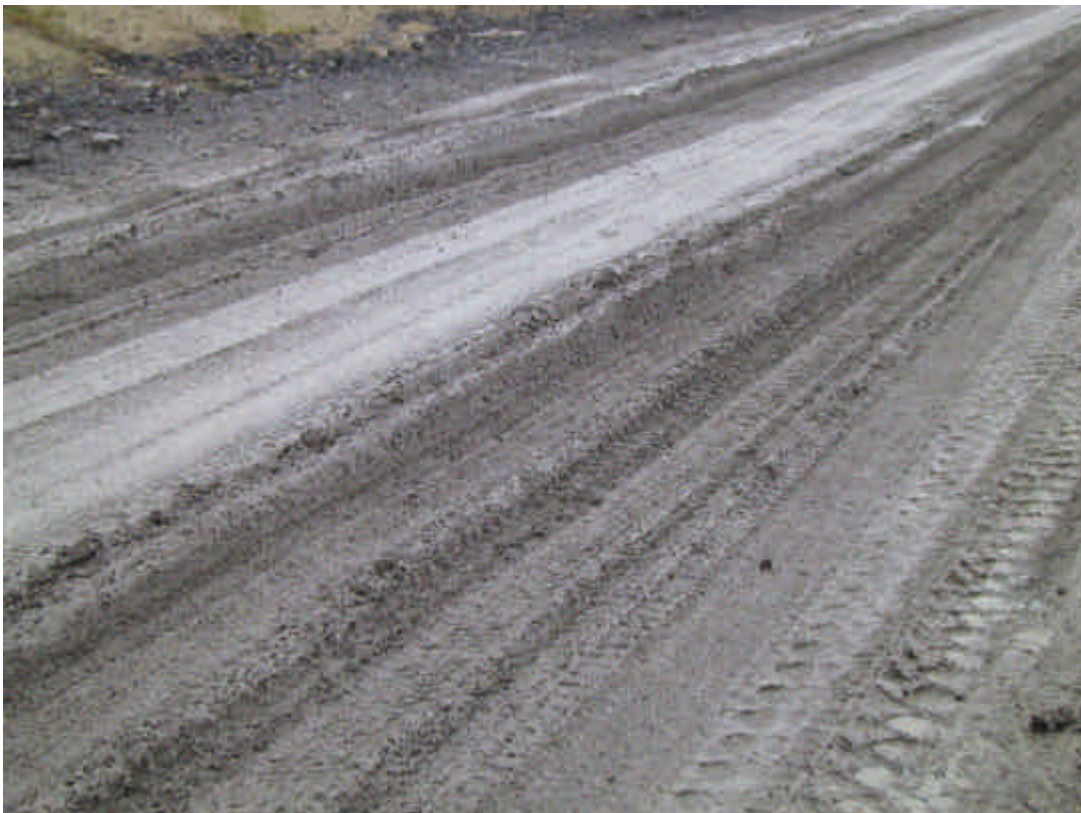
Sönderkört bärlager! Ett färdigpackat bärlager bör helst inte trafikeras under byggnadstiden. Undvik även att vattna bärlager som läggs ut under den kalla årstiden. Det obundna materialet torkar inte upp.

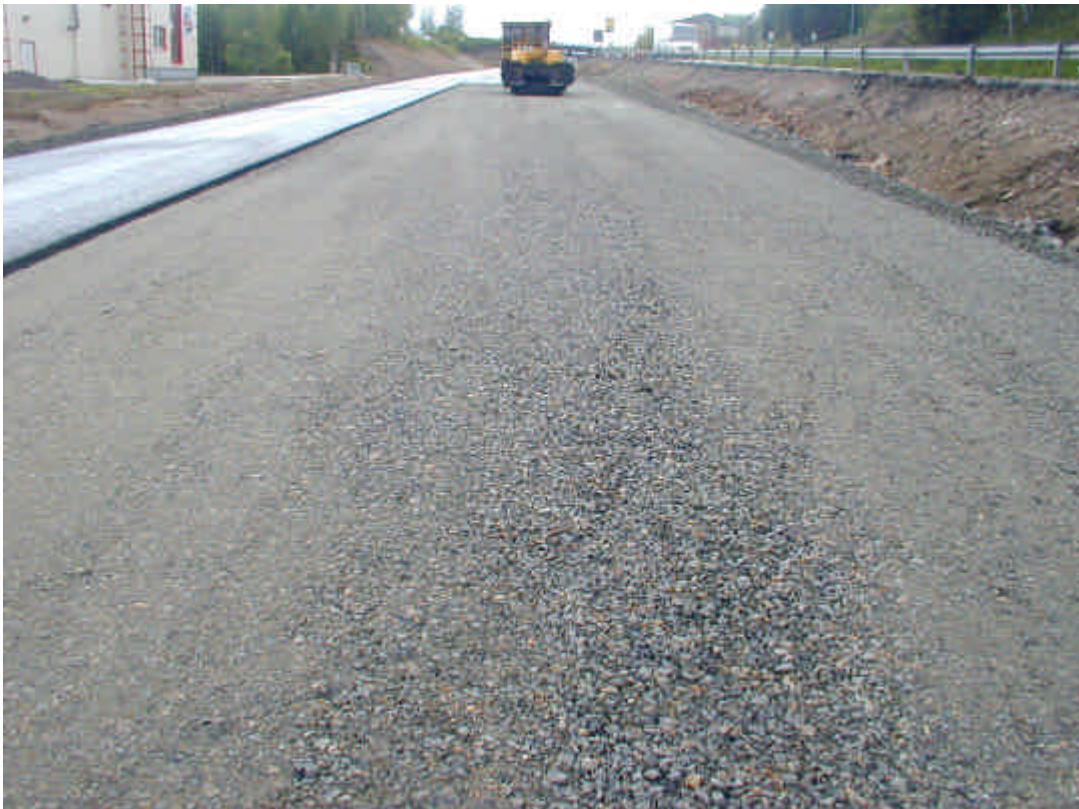
Se upp! Antydning till mittseparation.
