Vägbyggnad

Kvalitet i byggskedet

Bättre kvalitet i vägbyggnadskedet

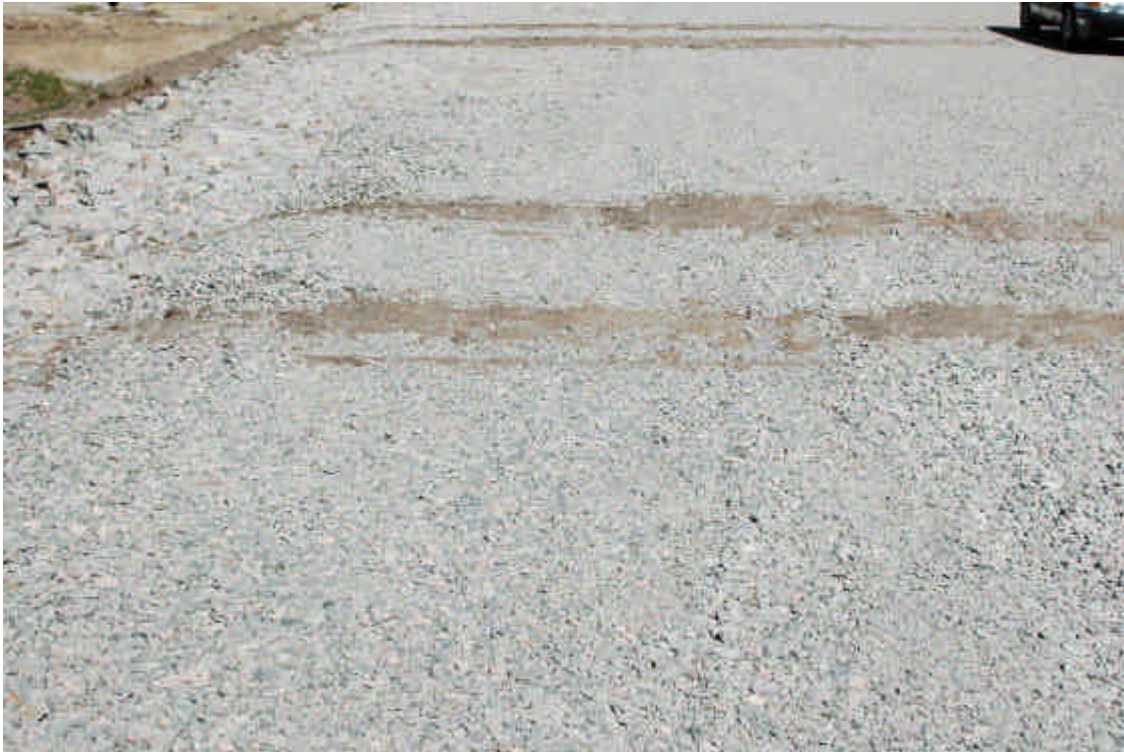
Jord! Spill från jordtransporter på bär- och förstärkningslager försämrar bärighet och beständighet på dessa lager.

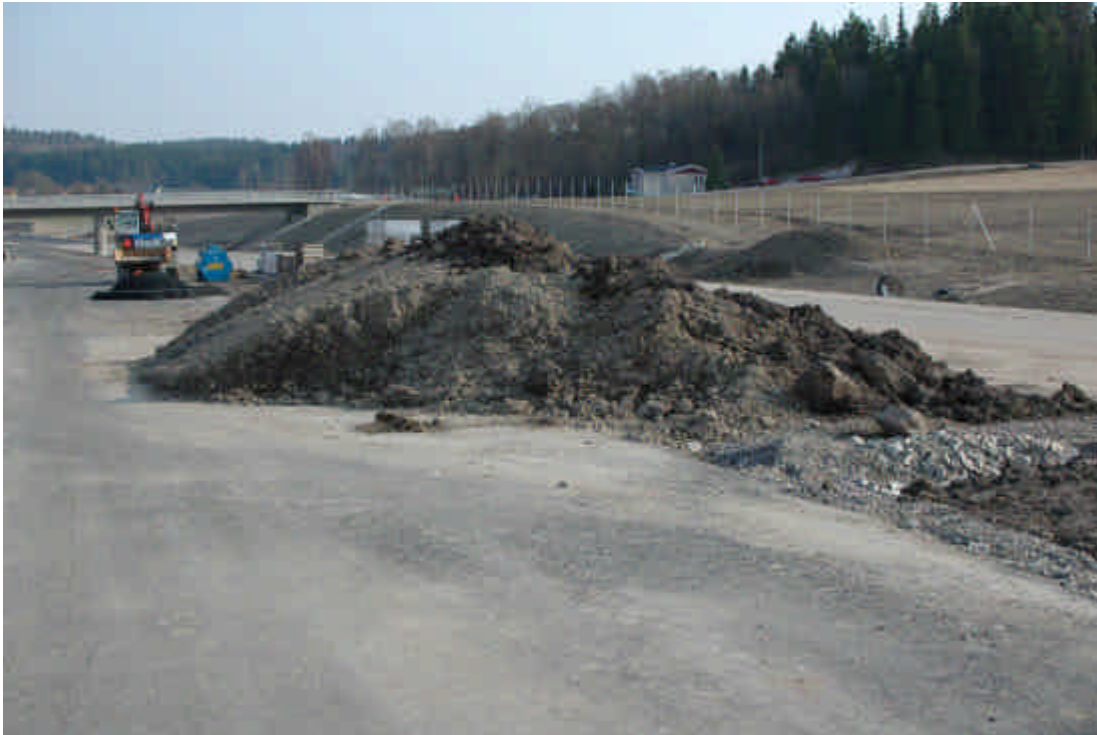
Inte bra! Jord på beläggning måste sopas och tvättas bort med rätt spoltryck. Fräsning kan behövas för att åtgärda ett svårt nedsmutsat område.

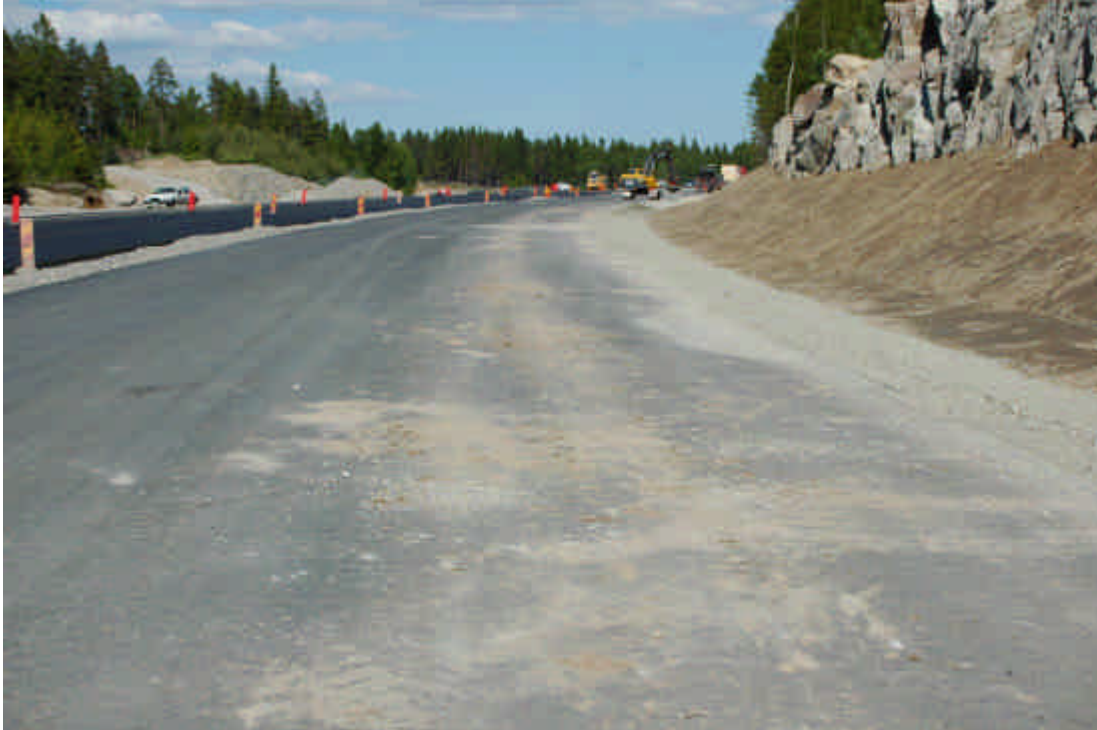
Våtsopa! Släntjustering ger ofta upphov till nedsmutsning av de bitumenbundna lagren. Transporter av jordmassor samt justeringsarbeten vid diken och innerslänter, orsakar ofta en nedsmutsning av de belagda ytorna. Denna nedsmutsning försämrar beläggningens kvalitet och försämrar vidhäftningen för nästa asfaltlager.

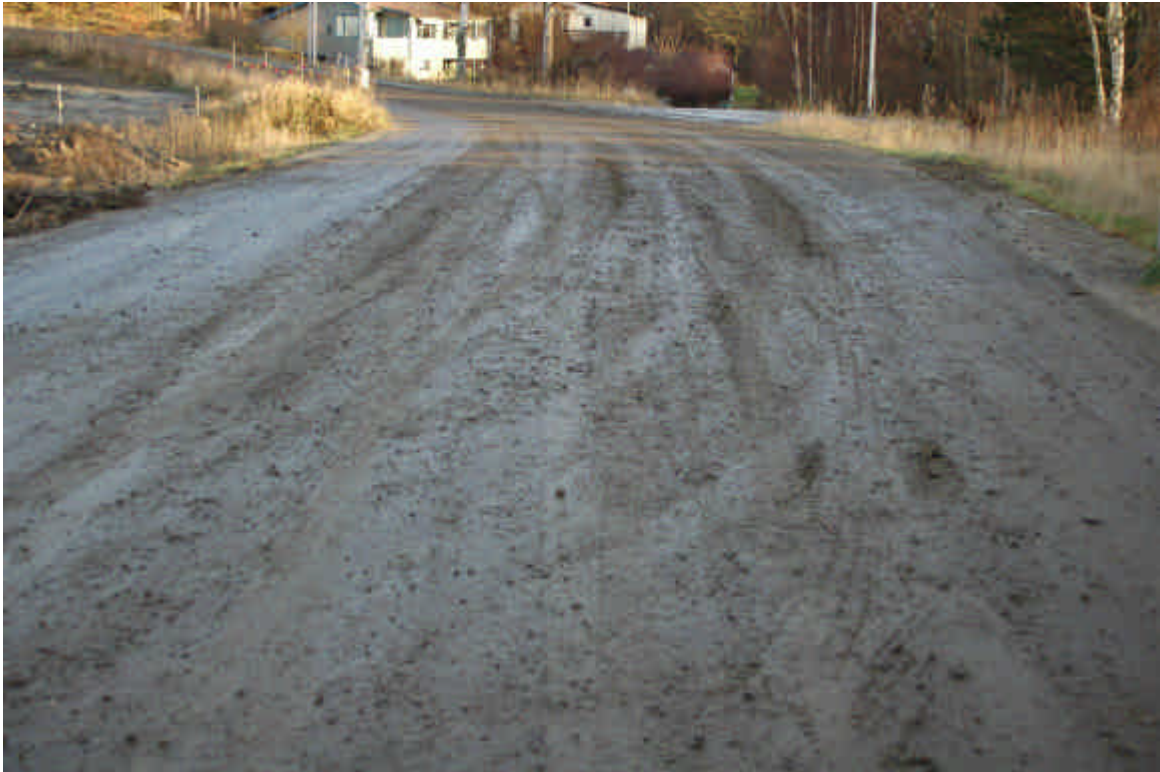
Se upp! Lera, smuts och lösa stenar på befintlig beläggning vid utfart från vägbygge. Lägg ut skyddslager på transportvägarna inom vägarbetsområdet så att inte nybyggnadsmaterialet och angränsande befintligt vägnät blir nedsmutsat och sönderkört.

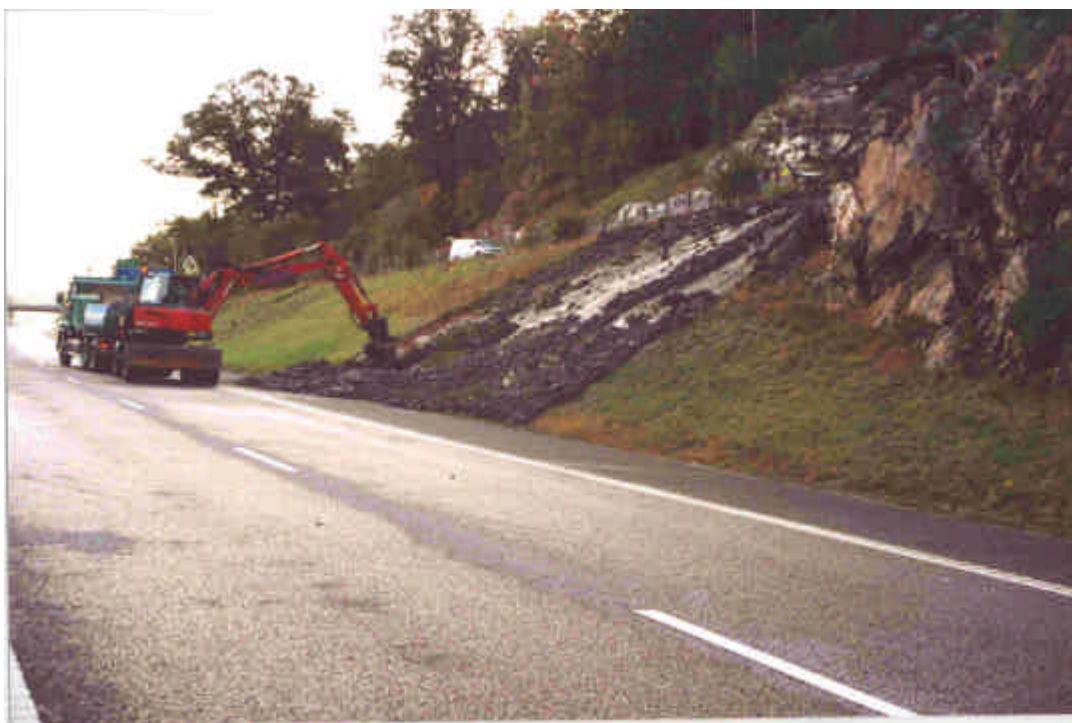
Ras av lermassor över motorväg vid ihållande regn. Erosion i slänter är ett vanligt problem. Där problemen förväntas bli stora bör erosions-skydden utföras så snart som möjligt efter schaktningsarbetena.

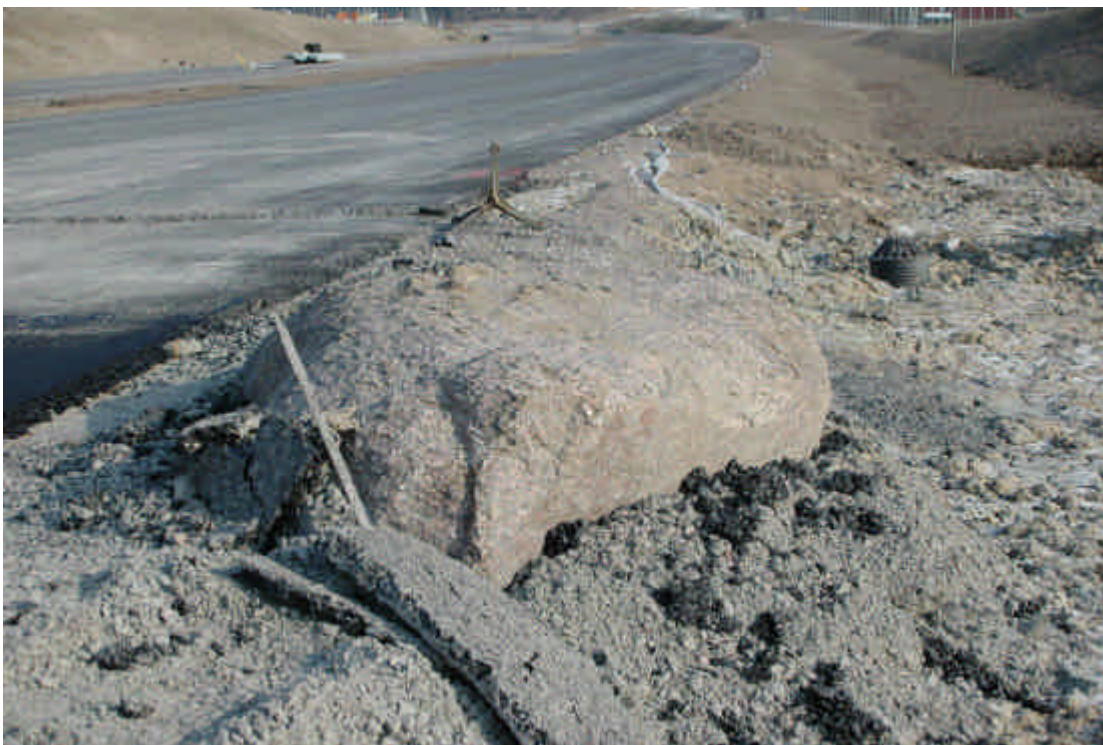
Ta bort i tid! Kvarlämnade block hindrar färdigställande av slänter och smutsar ned färdiga ytor.
