RAPPORT

VEI 2010/04

RAPPORT OM MØTEULYKKE MELLOM VOGNTOG OG TO PERSONBILER PÅ E16 I FLÅM 14. NOVEMBER 2007

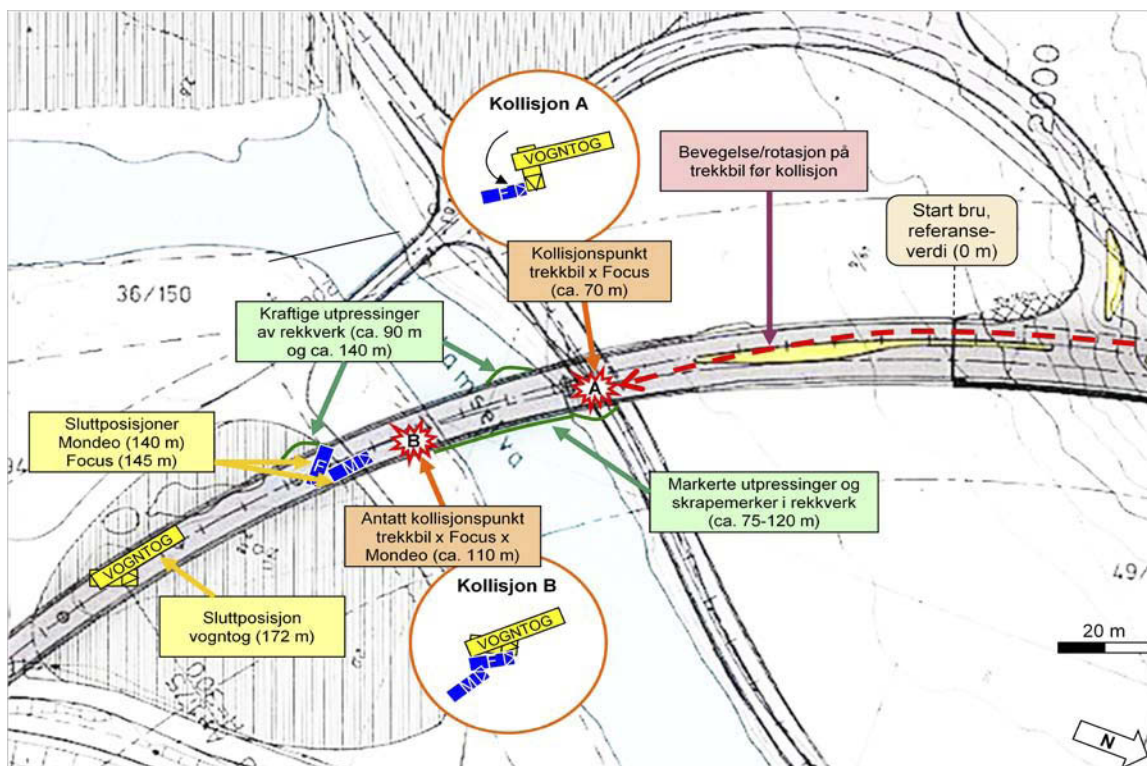
Figur 9: Kartskisse over ulykkesstedet med kjøretøyenes treffpunkter og sluttposisjoner.

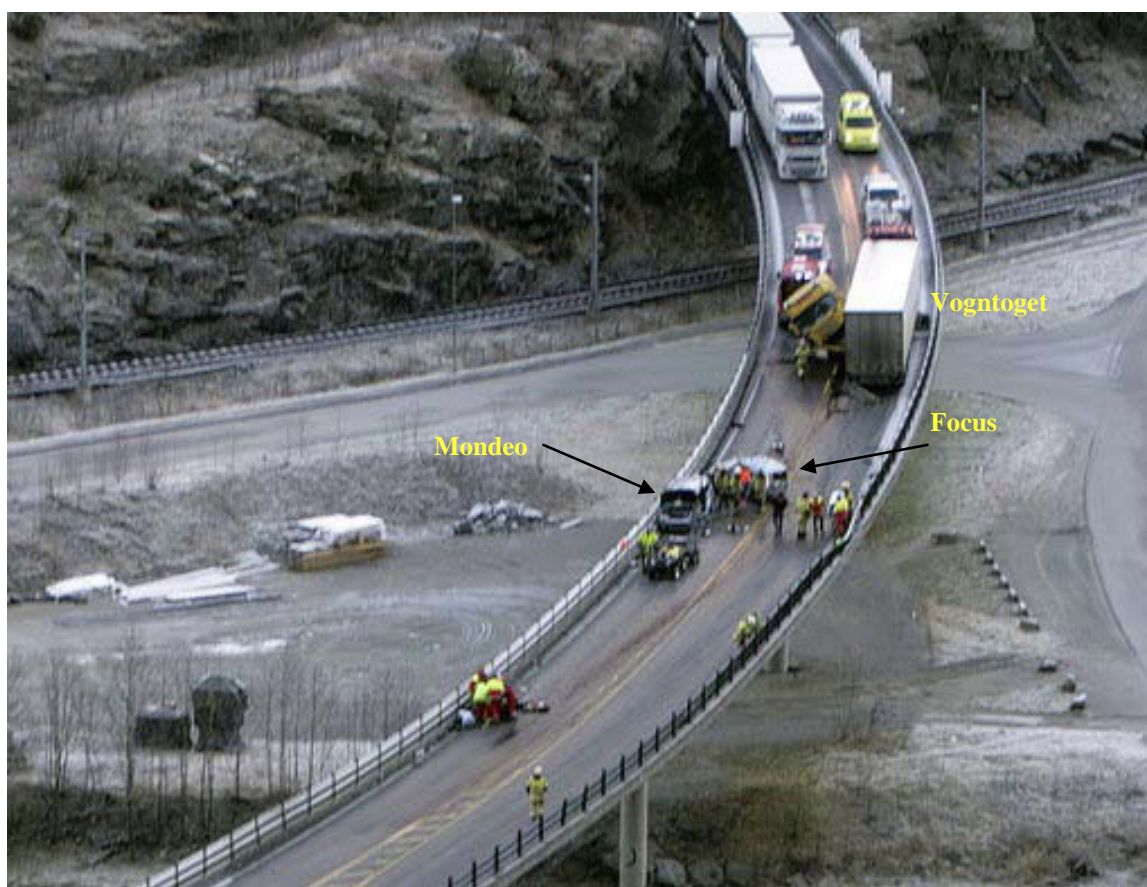
Figur 10: Oversikt over ulykkesstedet som viser kjøretøyenes sluttposisjoner. (Foto: Bergensavisa)

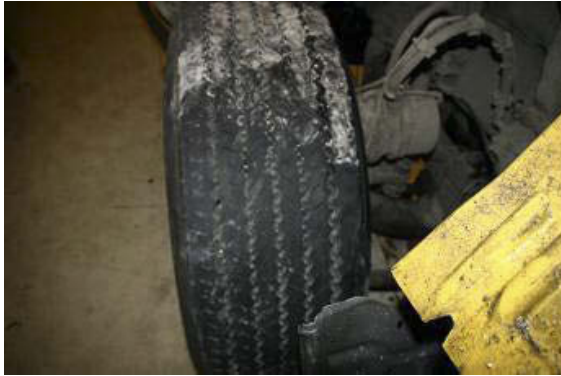
På forakselen var det montert dekk av type Continental HSW 385/65R22,5. Dette dekket er konstruert for bruk på vinterføre, og er beregnet for styrende hjul. SHT har fått opplyst av transportfirmaet at dekkene på styrende aksel var nye, men målingene Statens vegvesen gjorde etter ulykken viste at forhjulene hadde en mønsterdybde på 9 mm.

Figur 11: Dekkutrøstning styrende hjul: Continental HSW 385/65R22,5 M+S 9 mm mønster.

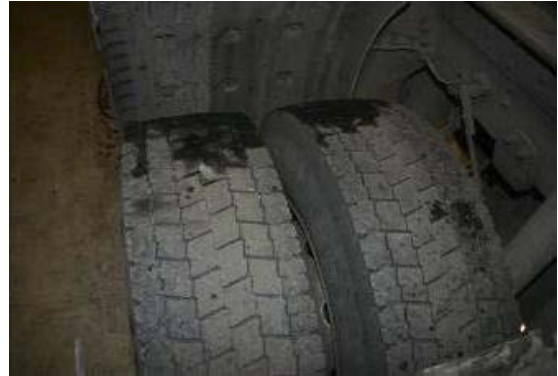
Figur 12: Dekkutrøstning drivhjul: Michelin X XDN 295/80R22,5 M+S 9 mm mønster.

Jørn Pedersen Transport AS har opplyst til SHT at nye vinterdekk til drivakselen var innkjøpt og sto klare for omlegging til bilen på ulykkestidspunktet.

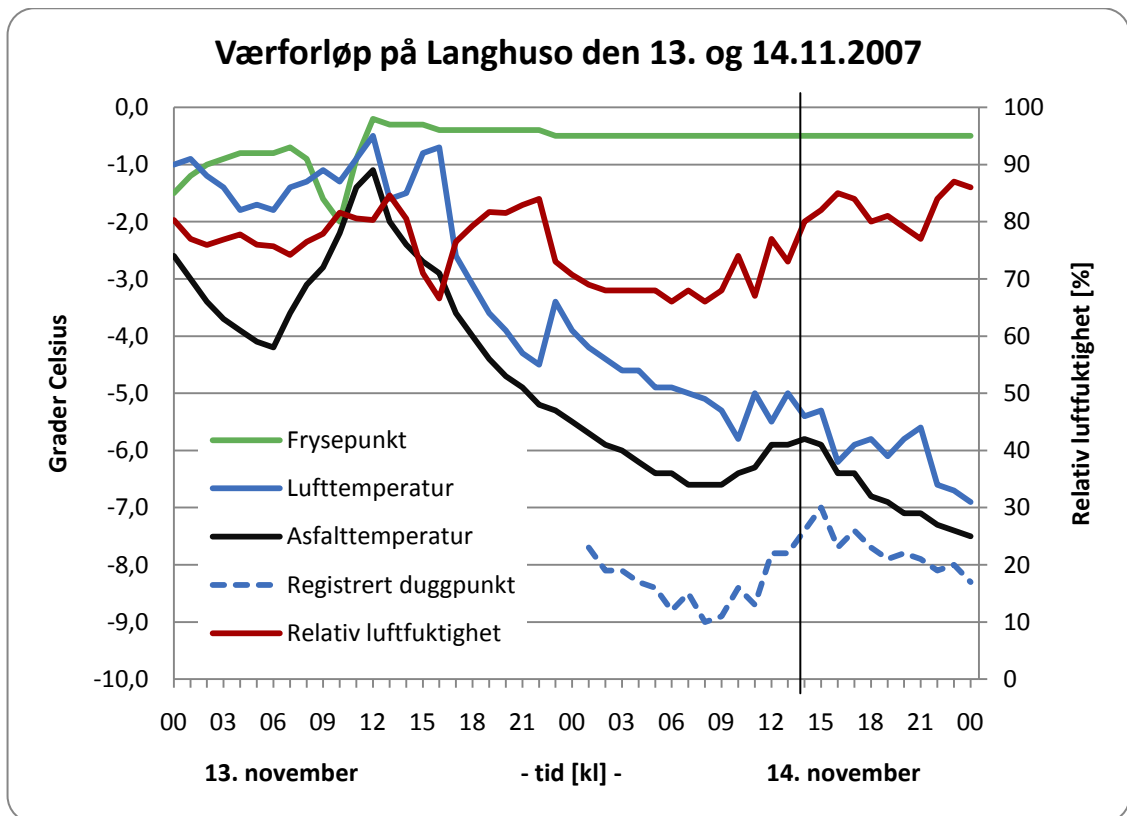
Figur 14: Værforløp fra målestasjonen på Langhuso 13. og 14. nov. 2007. Ulykkestidspunktet er markert med loddrett linje.

De to nederste linjene i figur 14 viser at forutsetningen for rimdannelse ikke var tilstede på Langhuso 14. november. På partier av veinettet med samme utvikling i luftfuktighet og lufttemperatur og en raskere nedkjøling av veibanen, ville det imidlertid lokalt kunne skje en rimdannelse på veibanen. SHT har undersøkt om dette kan ha vært tilfelle når det gjelder Brekke bru (se kapittel 1.8.6).

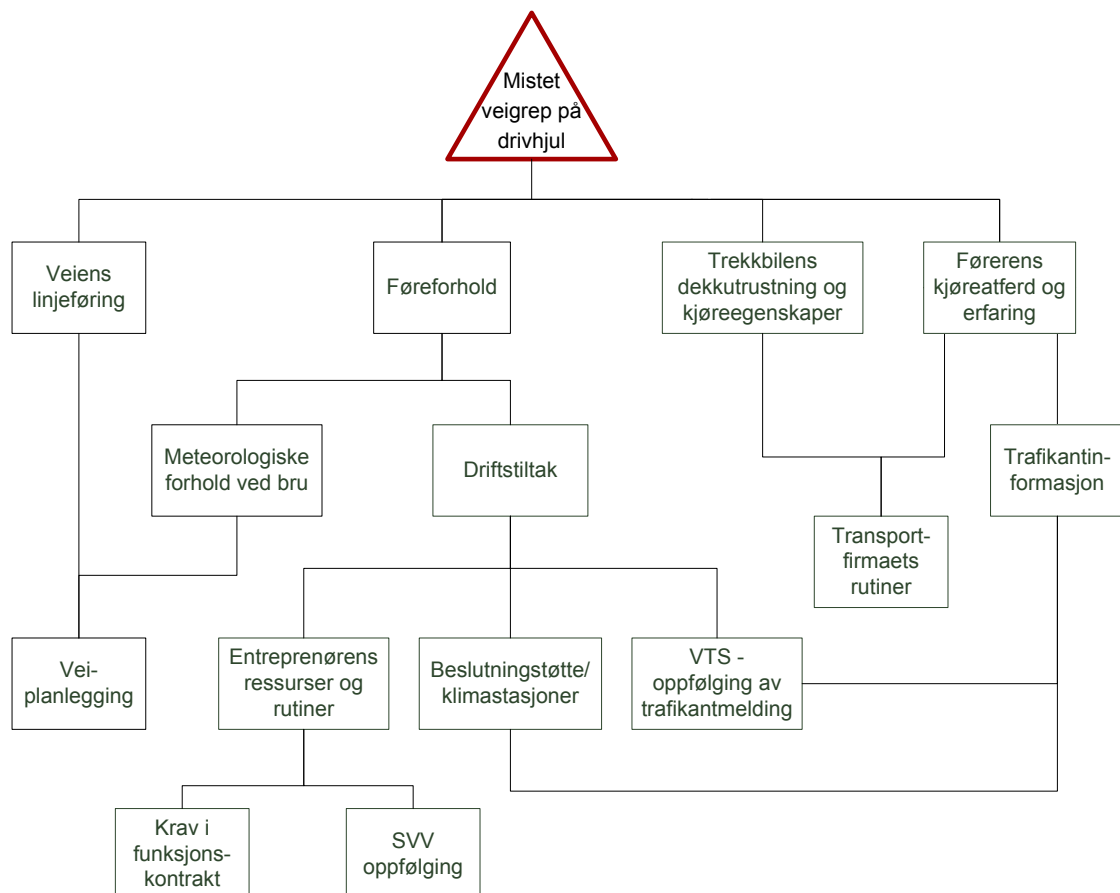
Figur 19: Faktorer som medvirket til at vogntoget mistet veigrepet på drivhjulene.
