Naturfareprosjektet: Delprosjekt 6 Kvikkleire

Styrkeøkning av rekonsolidert kvikkleire etter skred

Rapport nr. 43/2013

Laboratorierapport

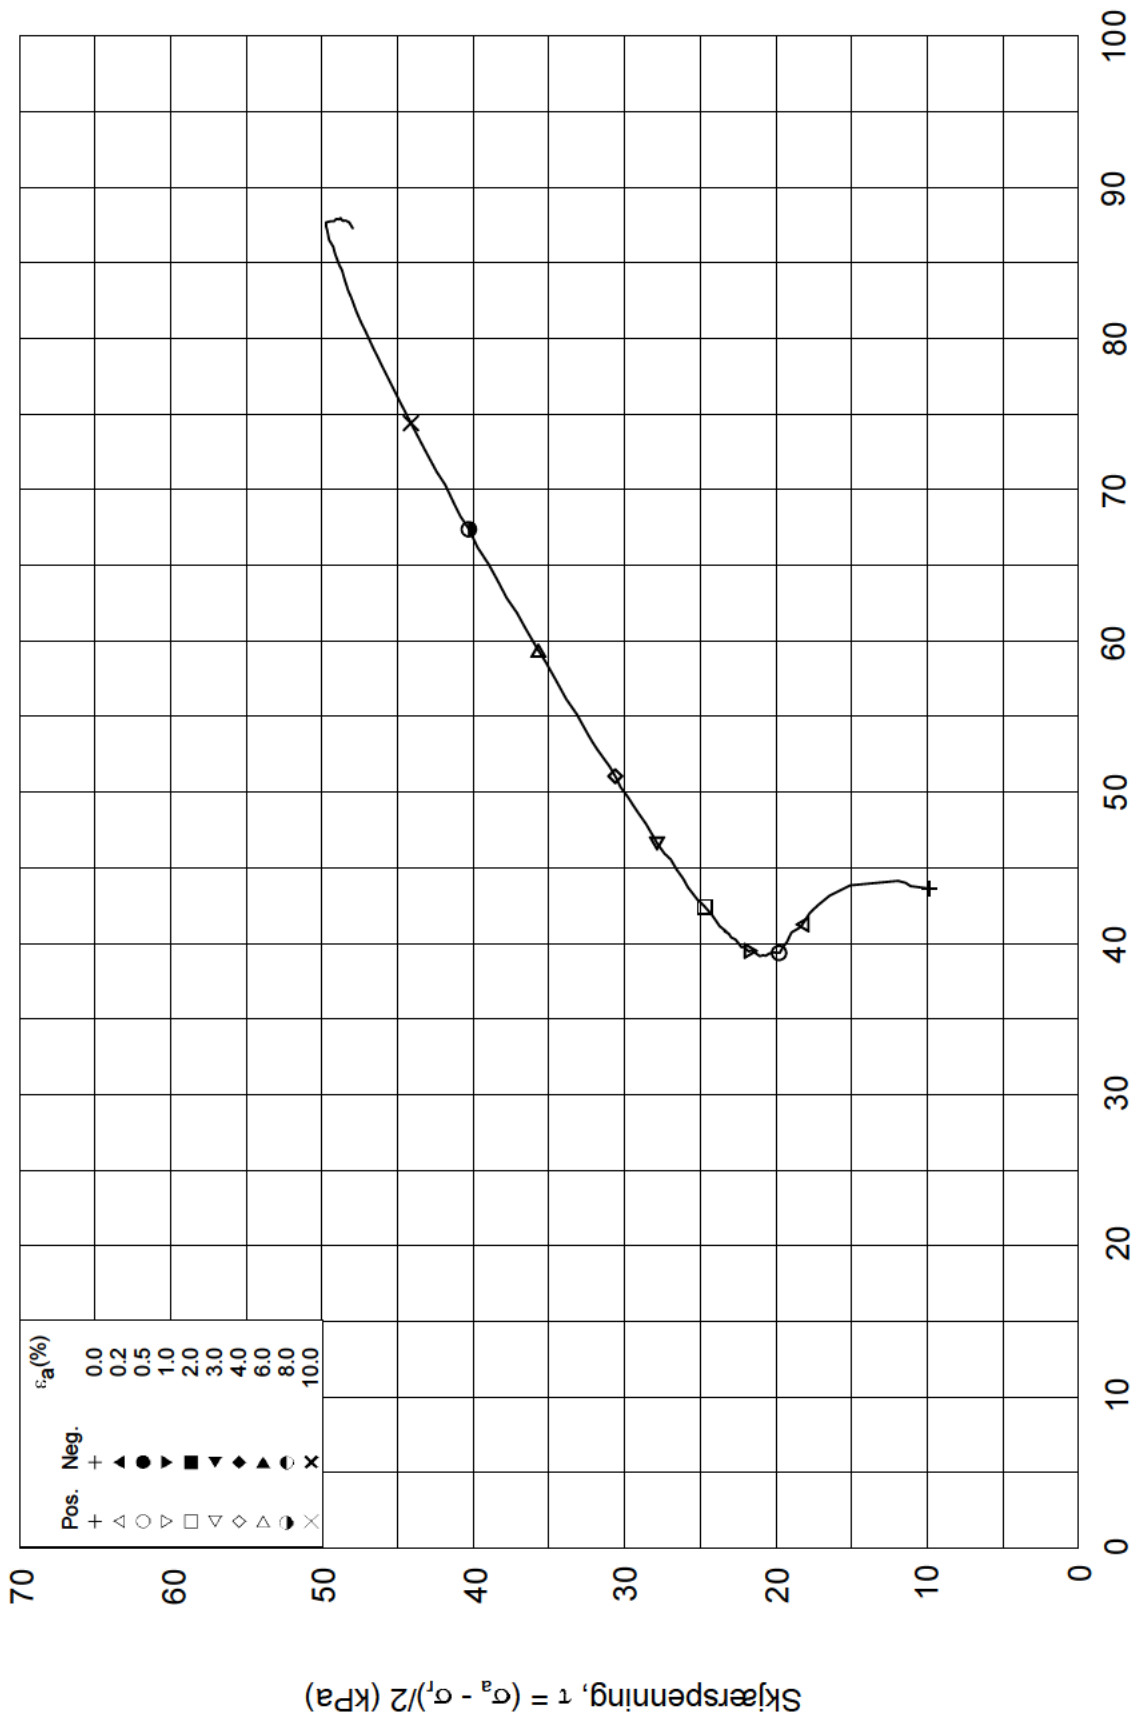
NIFS-N-6.7.2-Styrkekøkning av rekonsolidert kvikkleire				Dokument nr. 20120853-1
Treaksial forsøk: CAUA				Dato 2012-10-30
Boring: 10	Dybde = 6.50 m	Konsolidering-spenninger		
Sylinder: 4	$p_{o'}$ = 53.5 kPa	(kPa)	maks.	min.
Del: A	w_i = 28.3 %	$\sigma_{ac}' =$	-	-
Test: 1	w_c = 26.4 %	$\sigma_{rc}' =$	-	-
				endelig 53.5
				33.7
				Figur nr. 2
				Tegnet av MAS

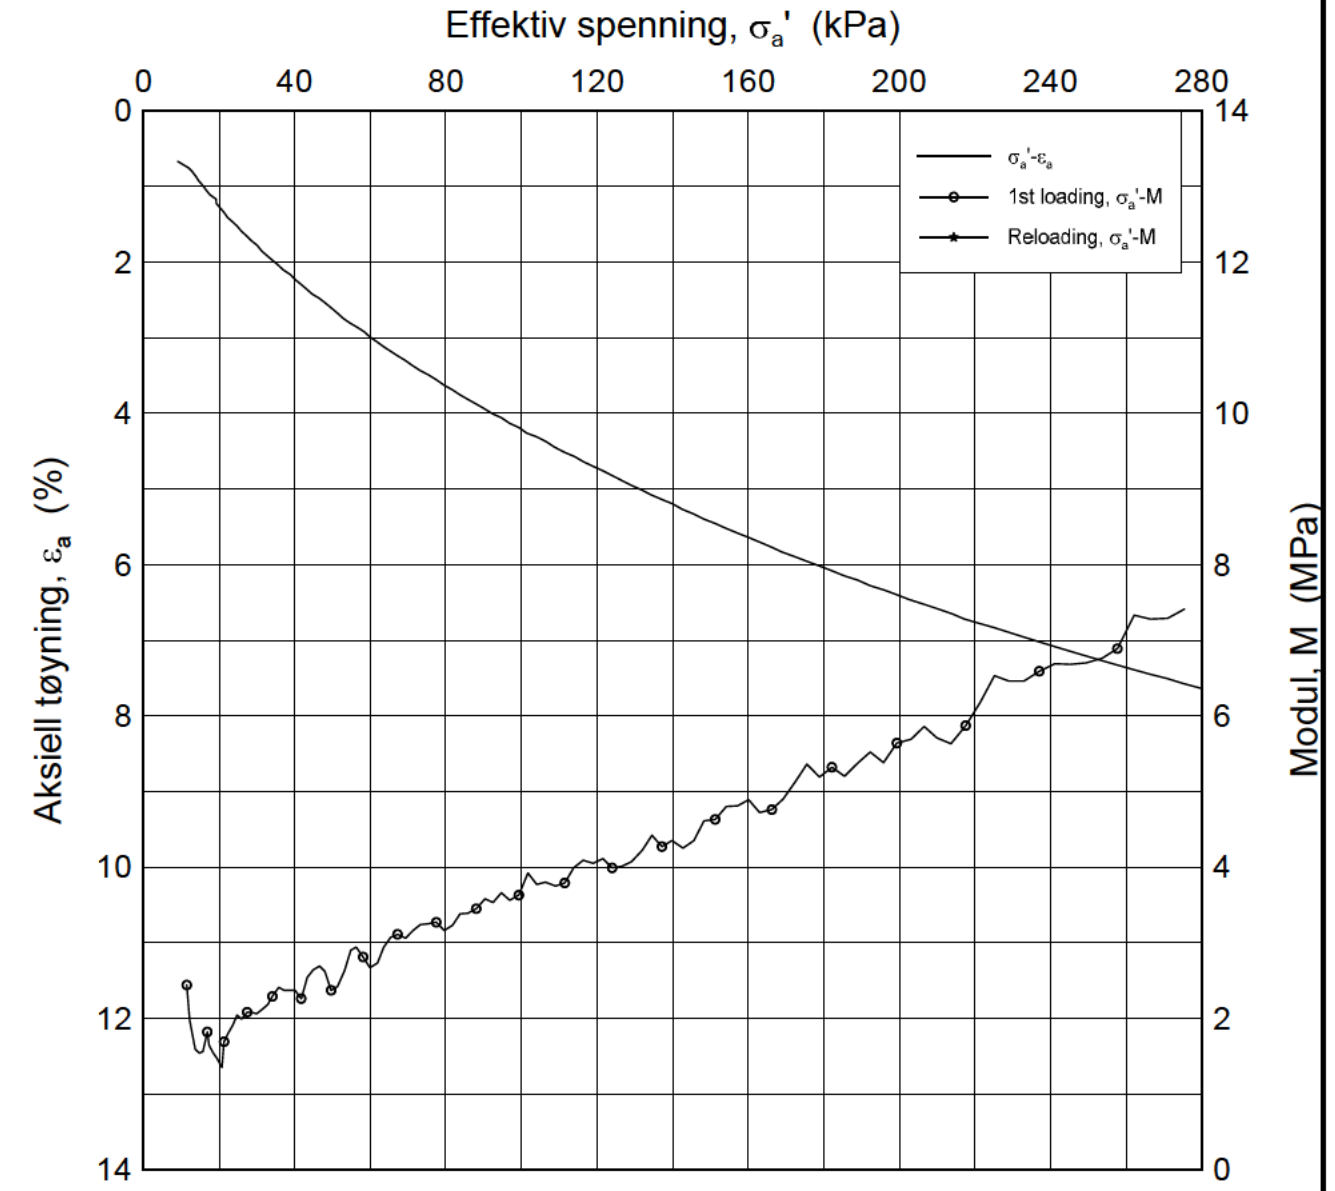
5.7-5.9 Borpunkt 10A-CRS-dybde 6,63m (10A-4-E-1)

NIFS-N-6.7.2-Styrkeøkning av rekonsolidert kvikkleire			Dokumentnr. 20120853
Oedometer test (CRSC)			Dato 2012-10-26
Borhull: 10A	Sylinder: 4	Dybde = 6.63 m	Figurnr. XX.XX
Del: E	Test: 1	$p'_o = 53.5$ kPa	Tegner FP
		$w_i = 28.00$ %

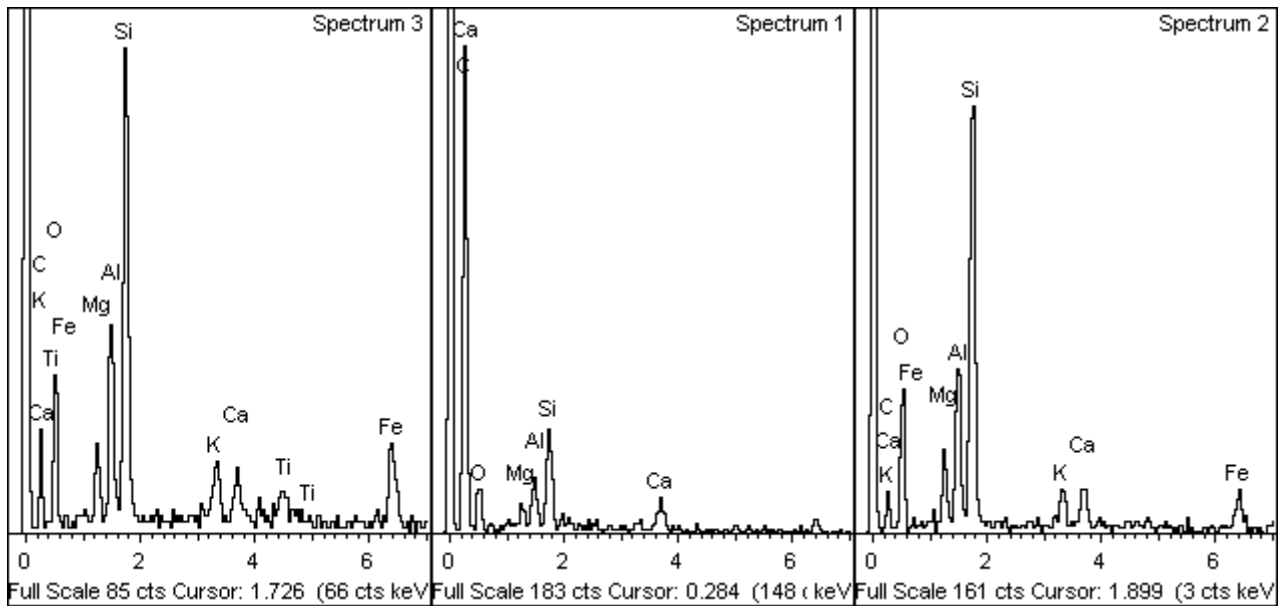
Mineralspektrum analyse av prøve nr. 2
