Naturfareprosjektet: Delprosjekt 6 Kvikkleire

# Skred ved Døla i Vefsn

Undersøkelse av materialegenskaper

**Rapport nr. 40 /2013**

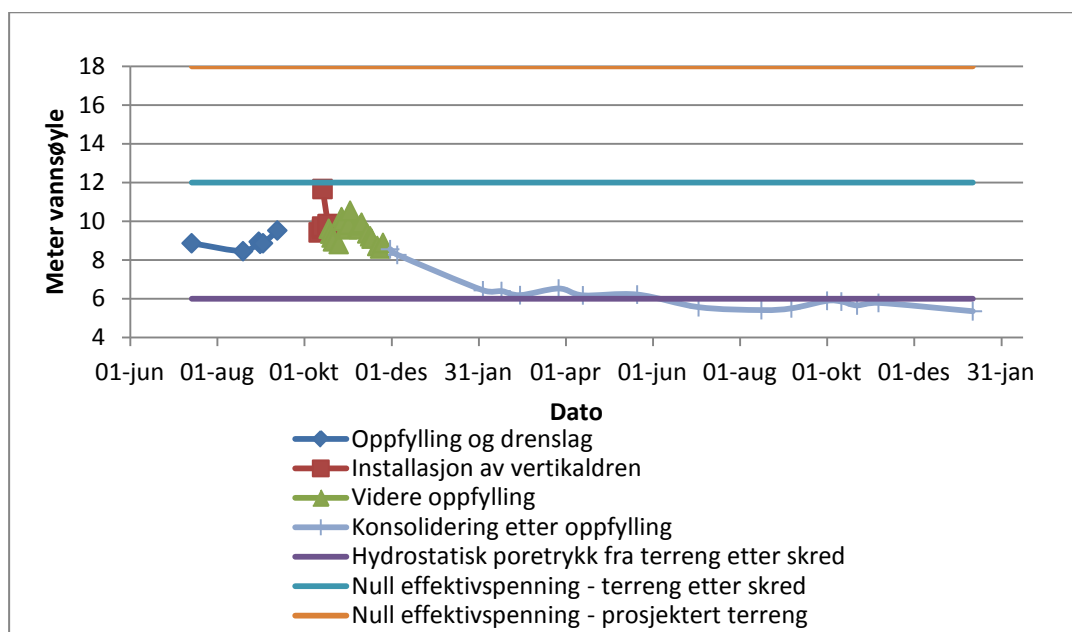
Figur 10 Poretrykksutvikling, punkt 4- 6.0 m dybde (2011-2013)

Den videre poretrykksutviklingen tyder på at vertikaldrenene raskt fikk virkning i massene rundt måleren i 10 meter dybde, pkt. 7, og rundt måler i 6 meter dybde, pkt. 4. Ved disse målerne gikk poretrykket ned til hydrostatisk nivå i løpet av 2-3 måneder.

Poretrykkskurvene viser at trykket gikk vesentlig saktere ned i de omrørte massene rundt måleren i 5 m dybde i pkt. 7. Her tok det om lag ett år før poretrykket var nede på hydrostatisk nivå ift. terrengnivået etter skredet pga. lavere permeabilitet i de omrørte skredmassene, jf. Figur 8.

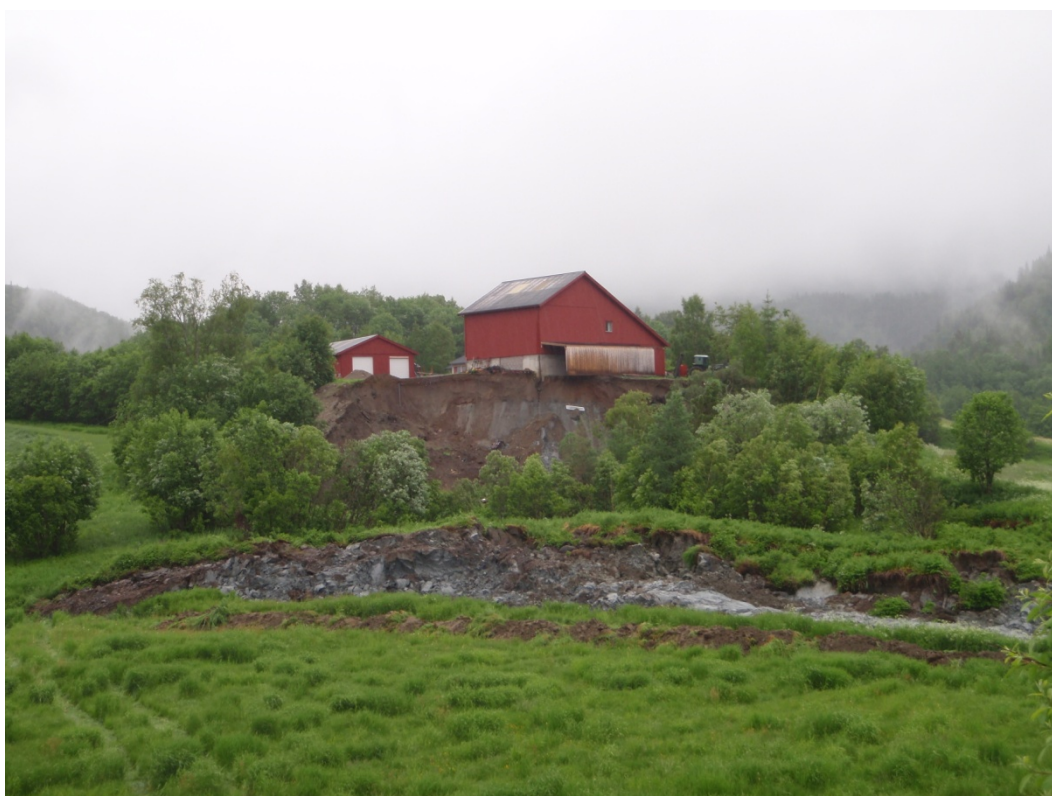
Figur 4 Skredet sett fra nordvest

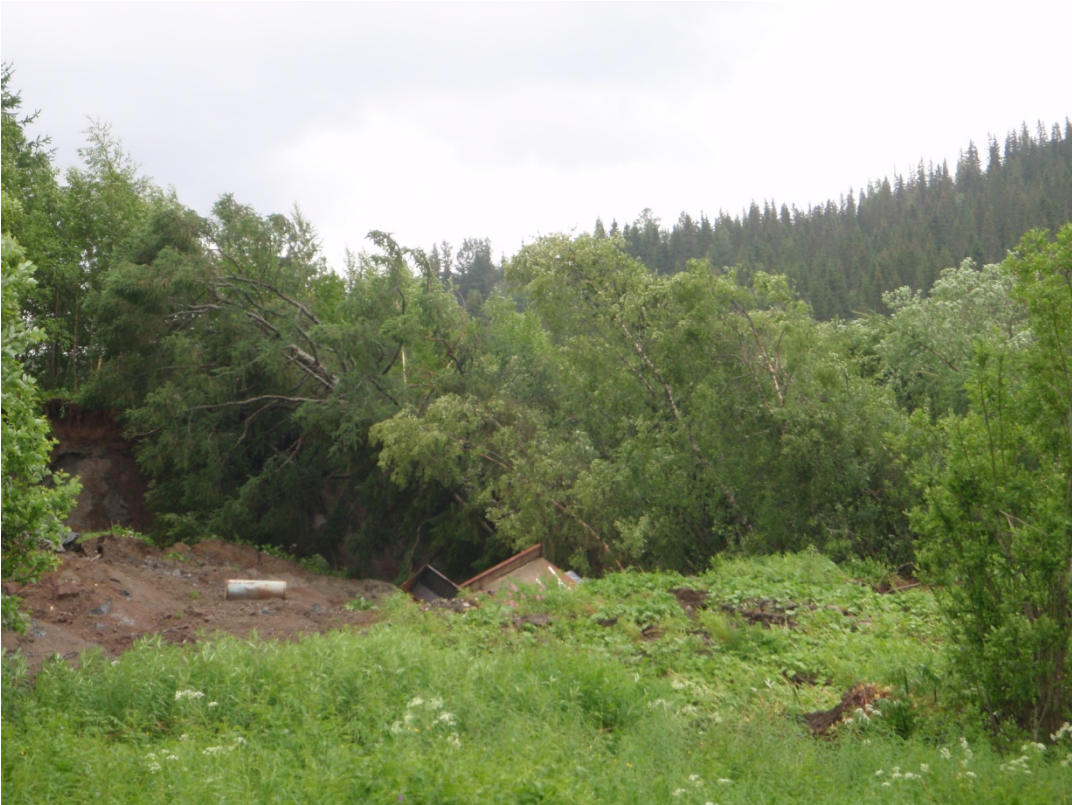
Figur 5 Trærne hadde lagt seg innover i rasgropa (rotasjonsskred)
