# SKADEKATALOG

## for bituminøse vegdekker

September 1996

**Skadekatalog for bituminøse vegdekker**  
Nr. 193 i vegvesenets håndbokserie

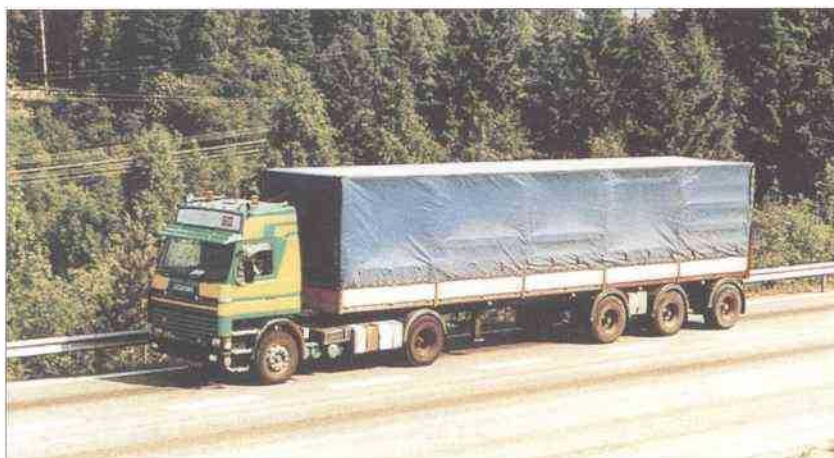
Figur 1 Tungtrafikken står for de største påkjenningene

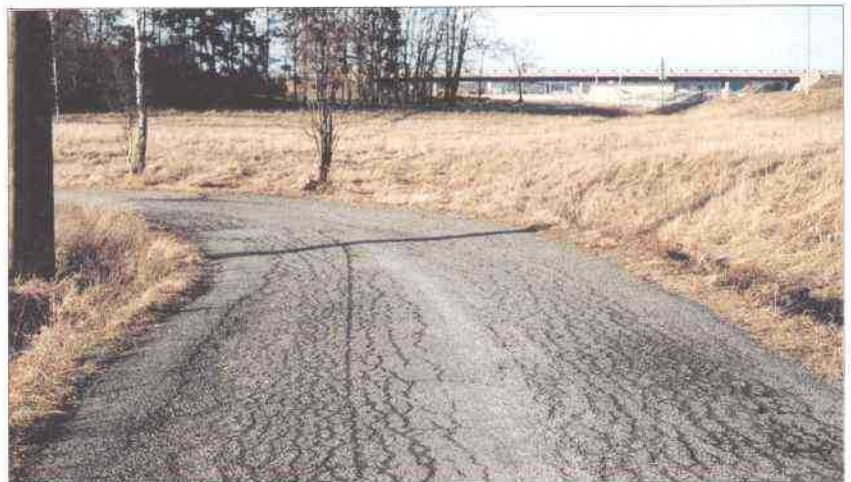
Figur 3 Asfaltering på vannømfintlig bærelag kan innebære krakelering etter første teletøsning

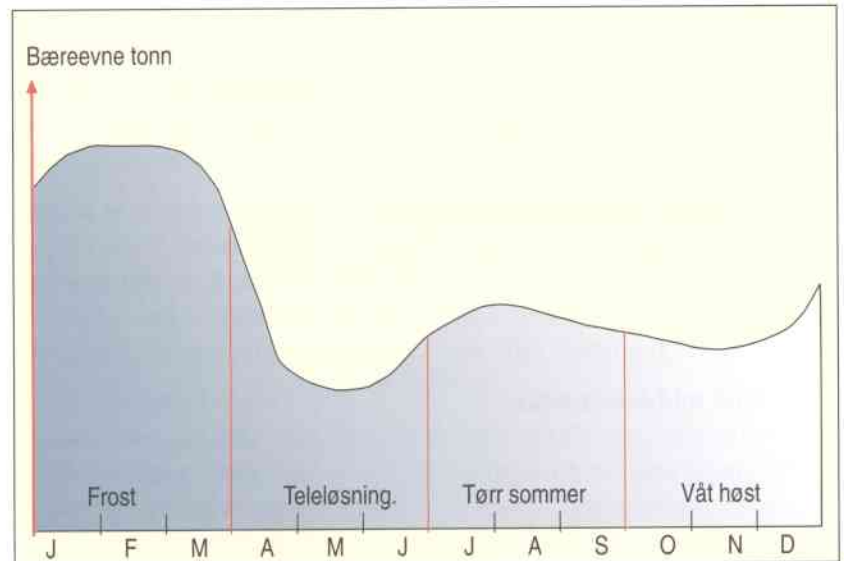
De forhold som er beskrevet ovenfor, er enkelt skissert i Figur 5. Disse variasjonene vil man først og fremst finne i innlandsstrøk med markerte årstidsvariasjoner. I kyststrøk vil det ikke på samme måte være vinterperioder med god bæreevne, og man har sjelden en enkel og intens teleløsningsperiode.

Figur 5 Bæreevns variasjoner med årtidene

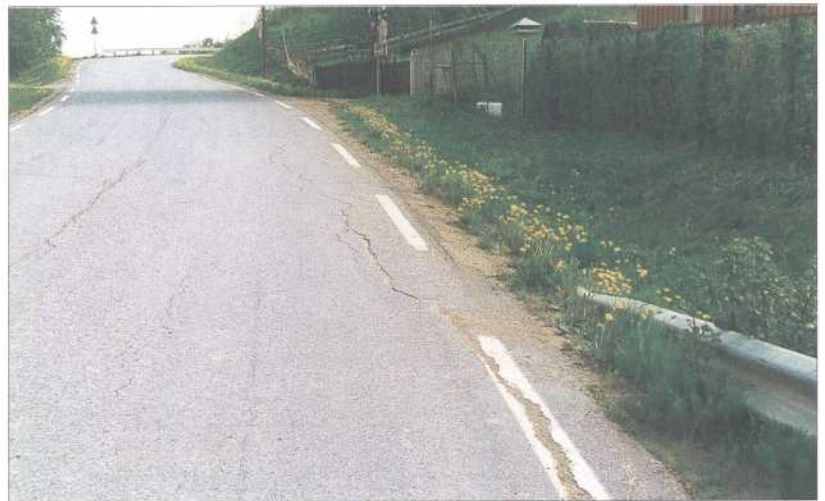
Manglende eller svak sidestøtte for de materialer i vegkonstruksjonen som utsettes for trafikkbelastningene, er et betydelig problem ved mange norske veger. På grunn av smale vegskuldre og smal veg generelt, kommer ofte trafikkbelastningene helt ut på vegkanten hvor det dermed oppstår skader. I denne katalogen er kantsprekker, kantdeformasjon og lurvekant beskrevet spesielt.

Figur 6 Smal vegskulder kan forårsake kantskader

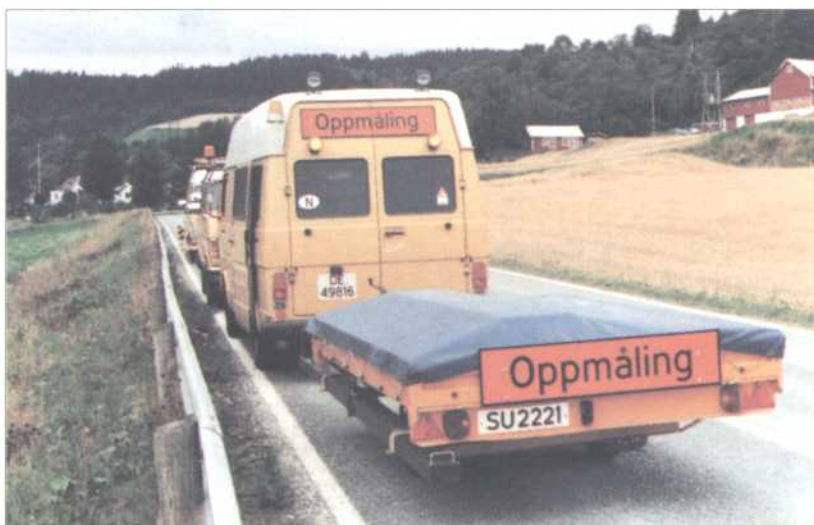
Figur 7 Dekketilstandsregistrering

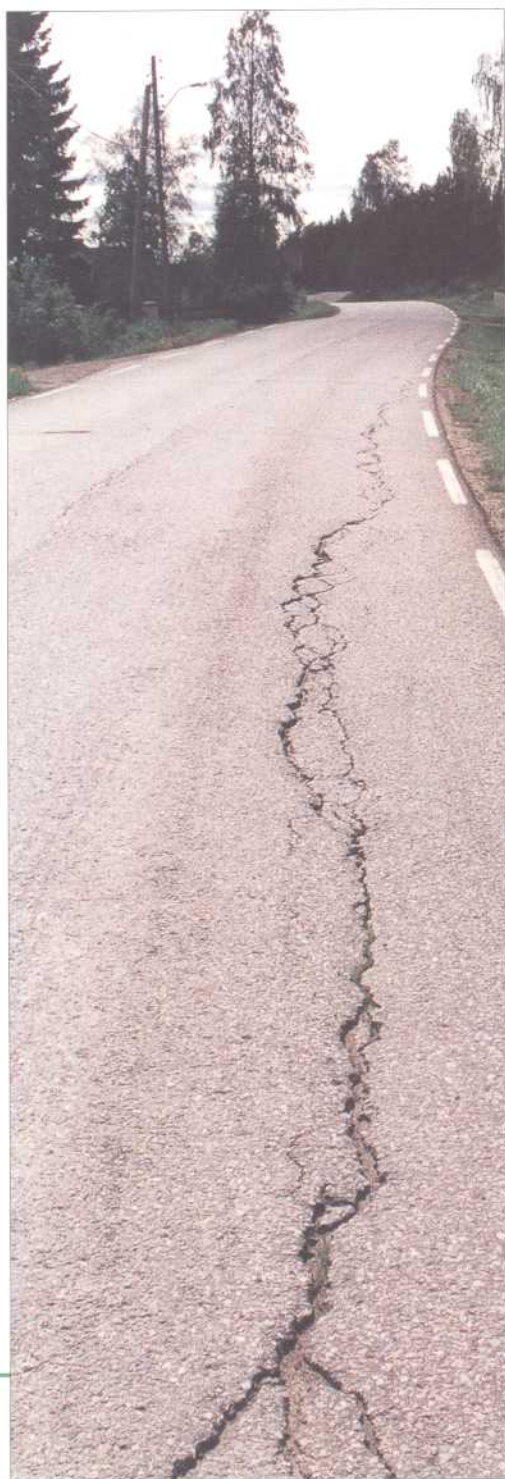
Kantsprekk. **Alvorlighetsgrad H**

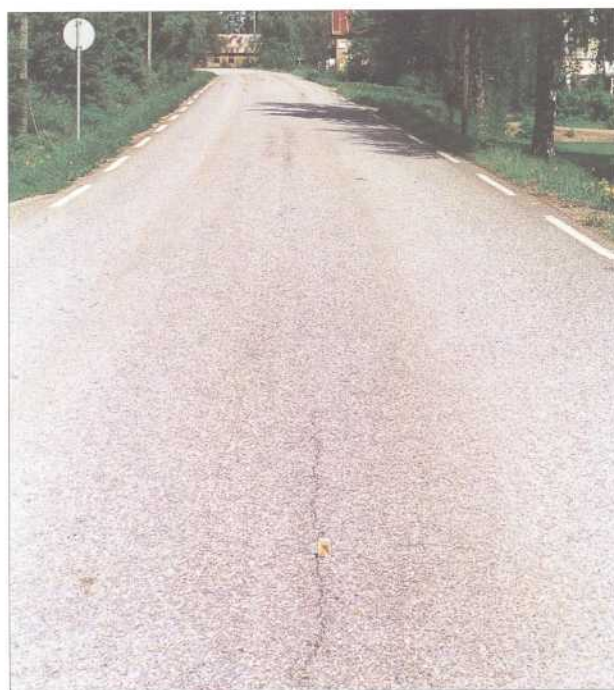
Langsgående telesprekk. **Alvorlighetsgrad L**

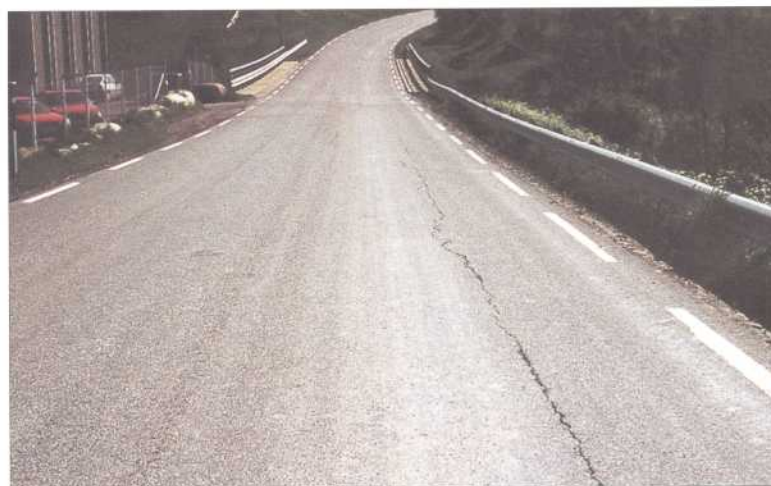
Sprekk pga. breddeutvidelse. **Alvorlighetsgrad M**

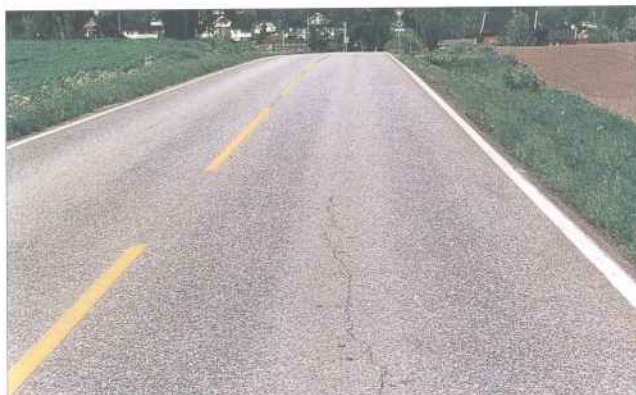
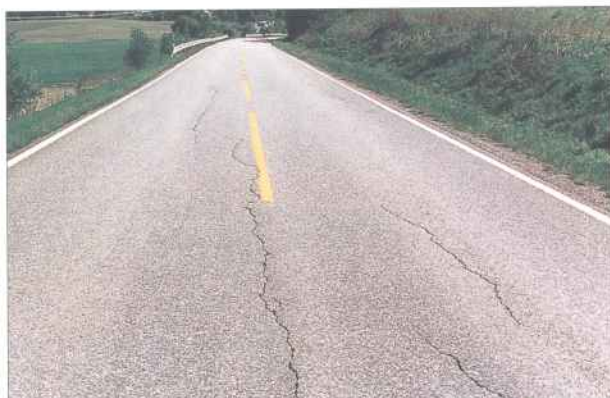
Langsgående telesprekk, *alvorlighetsgrad L*

Langsgående telesprekker, *alvorlighetsgrad M*

For partier med betydelige telesprekker vil frostsikring med isolasjon være et aktuelt utbedringstiltak.

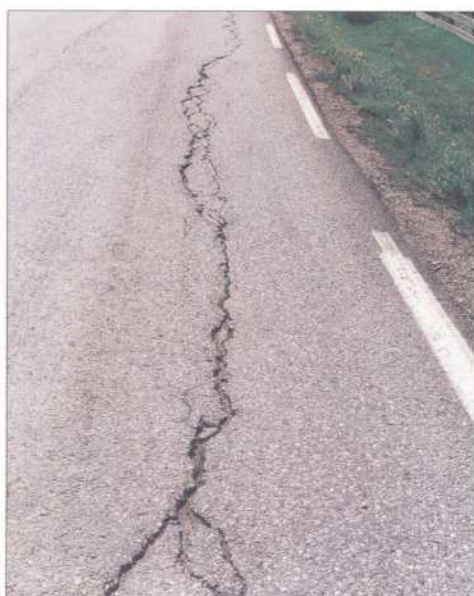
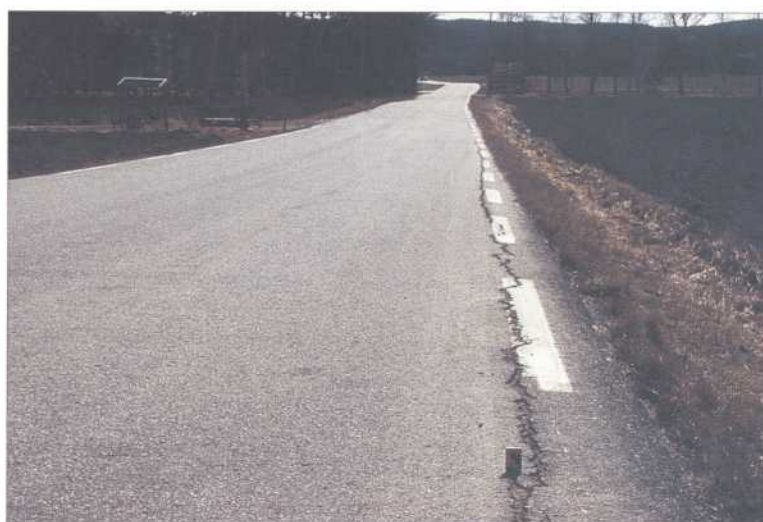
Kantsprekk, *alvorlighetsgrad M*Kantsprekk, *alvorlighetsgrad H*

I de fleste tilfeller vil det være nødvendig å fjerne årsaken til sprekkedannelsen ved masseutskiftning eller på annen måte.

Ved kantsprekker på vegfyllinger kan det være aktuelt med oppbygging av en slakere vegskråning av stabile masser eller med utvidelse av eksisterende skulder dersom dette er mulig ut fra vegens omgivelser. I en del situasjoner vil det også være aktuelt å vurdere armering med glassfiber- eller geonett.

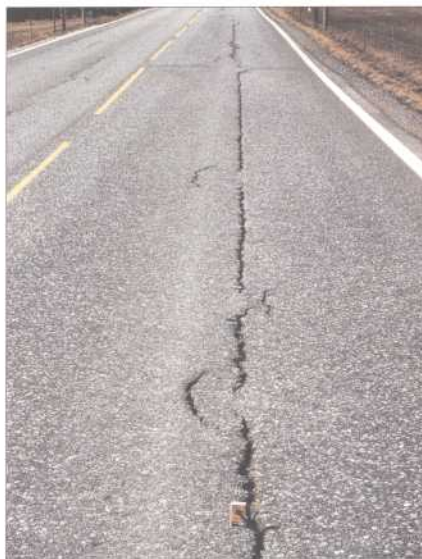
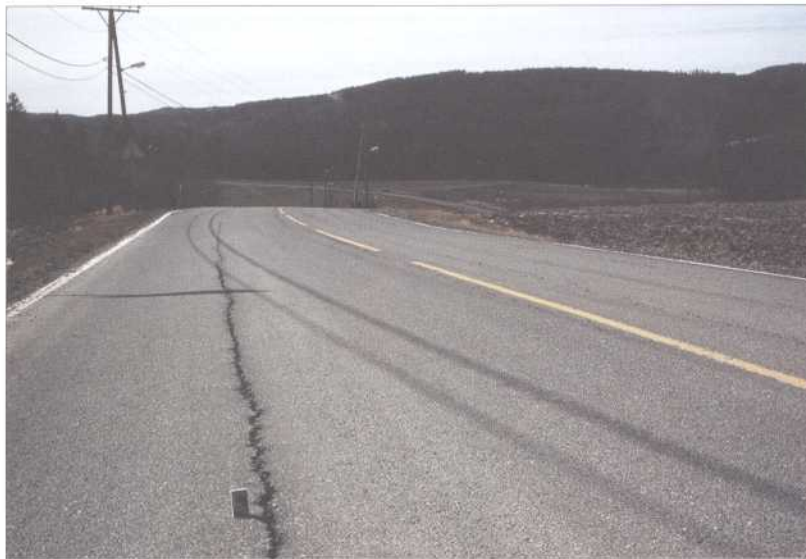
Sprekk pga. breddeutvidelse, alvorlighetsgrad M

For å hindre at sprekken ved reasfaltering forplanter seg opp i det nye dekket, kan det være aktuelt med armering med glassfiber- eller geonett. Bruk av fiberduk mettet med et bituminøst bindemiddel e.l. kan også være aktuelt når bevegelene i dekket er små.

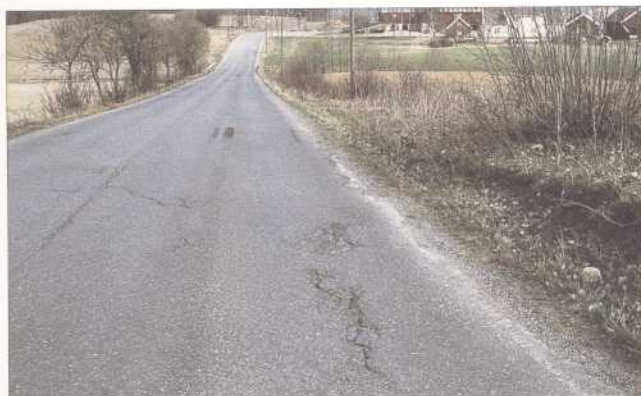
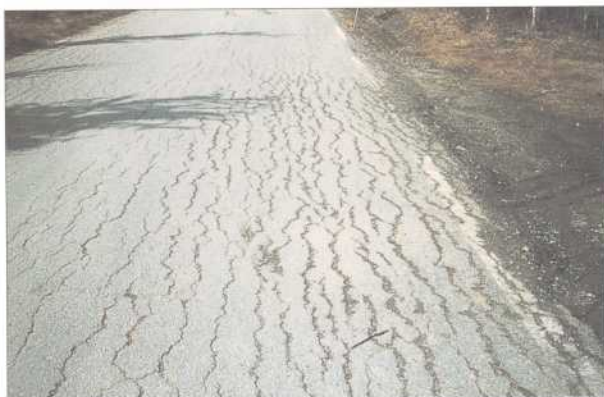
Langsgående sprekker uten entydig årsaksforhold, alvorlighetsgrad M

Langsgående sprekker uten entydig årsaksforhold, alvorlighetsgrad H

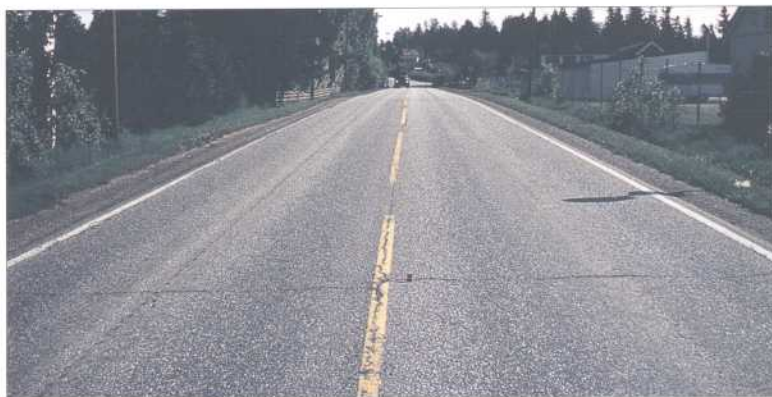
Svinnsprekk, *Alvorlighetsgrad L*

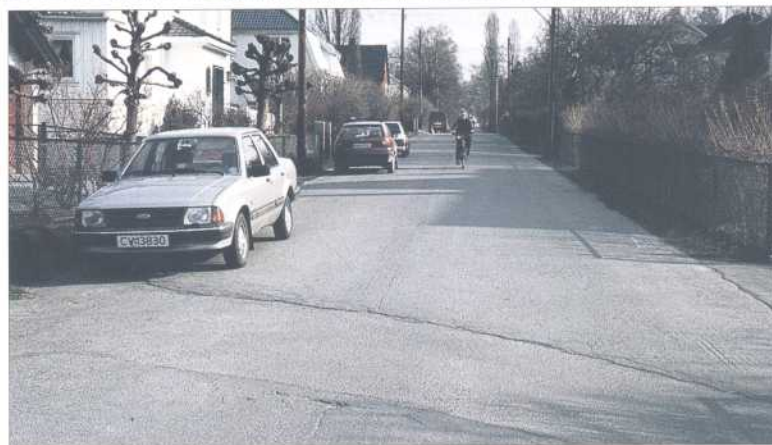
Sprekker etter gravearbeid, *Alvorlighetsgrad M*

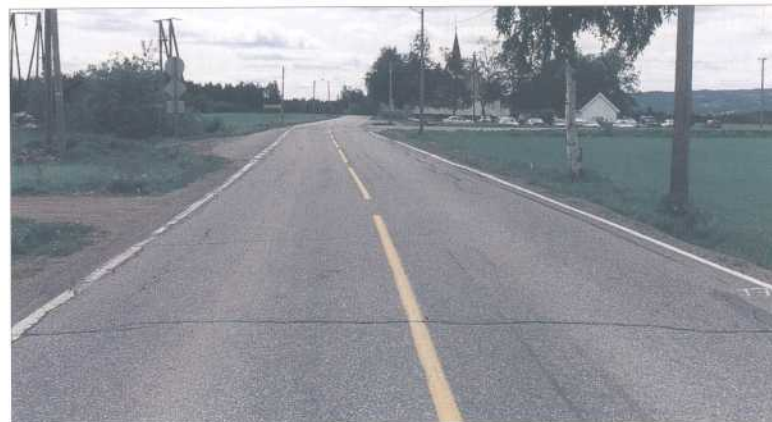
Svinnsprekk, *Alvorlighetsgrad H*

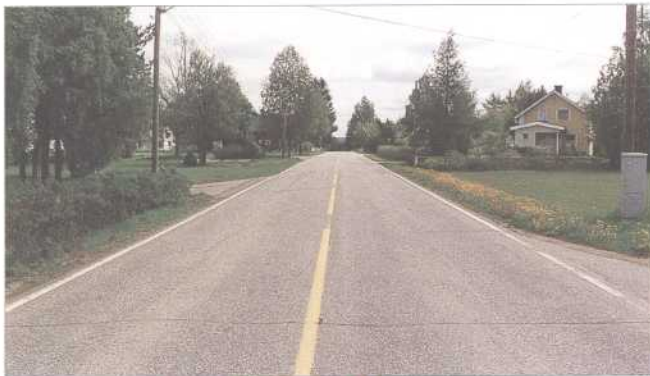
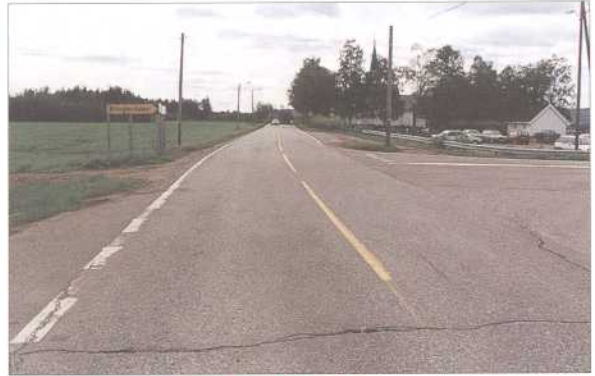
Svinnsprekk. *alvorlighetsgrad M*

Svinnsprekk. *alvorlighetsgrad H*

Dersom en ved asfaltering av en veg med svinnsprekker ønsker å hindre at sprekkenes kommer til overflaten av det nye dekket, må det etableres et sjikt mellom det gamle og det nye dekket som bryter forplantningen av sprekken. Dersom årsaken til svinnsprekkene er temperaturvariasjonene i selve asfaltdekket, må man i tillegg benytte et asfaltdekke som i større grad enn det gamle tåler temperaturvariasjonene.

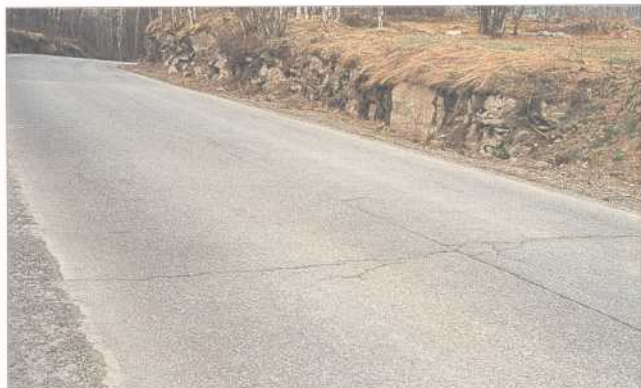
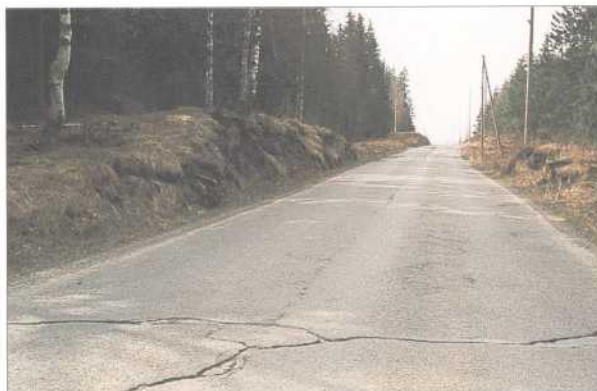
Sprekk, *alvorlighetsgrad M*

Sprekk, *alvorlighetsgrad H*

Dersom det har oppstått tversgående telesprekker uten sjenerende ujevnheter, bør en vurdere om valget av dekketype har vært feil.

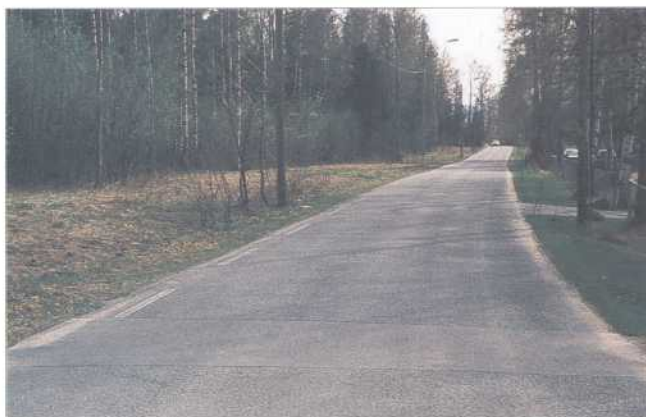
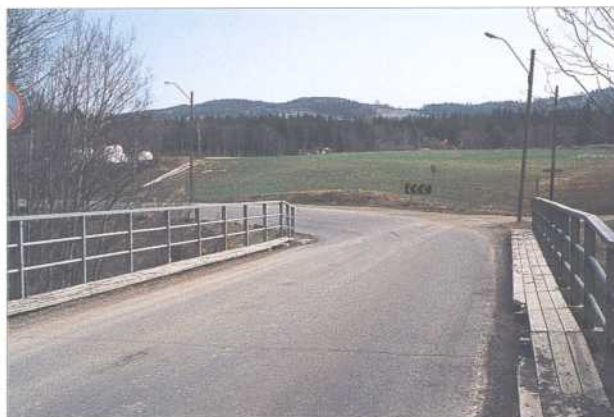
Sprekk, *alvorlighetsgrad L*

Sprekk, *alvorlighetsgrad M*

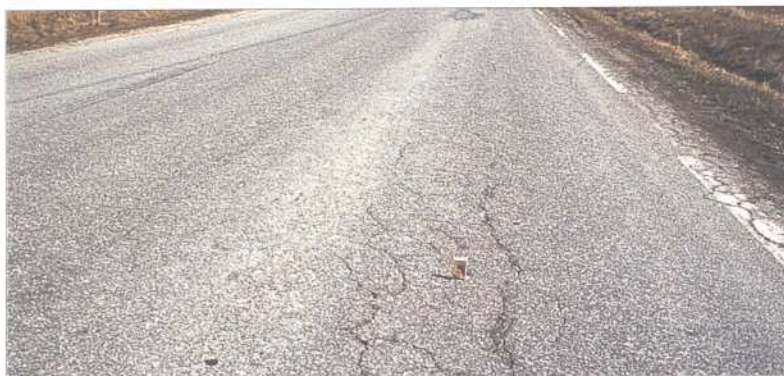
Storrutet krakelering, **Alvorlighetsgrad L**

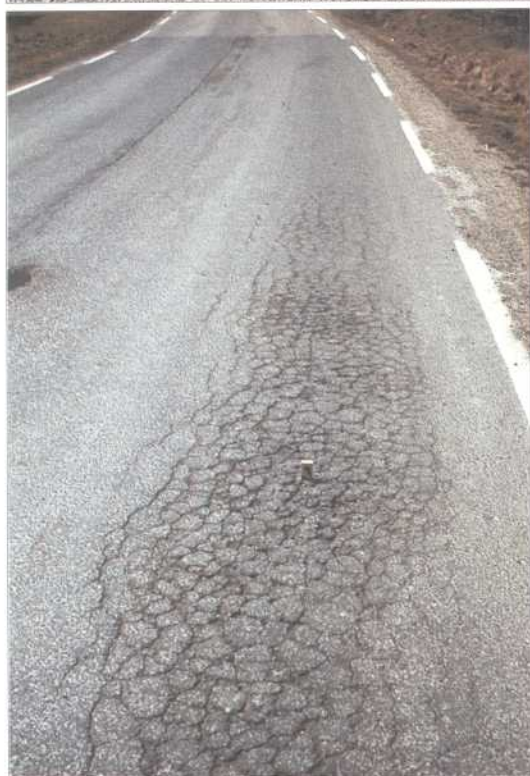
Smårutet krakelering, **Alvorlighetsgrad H**

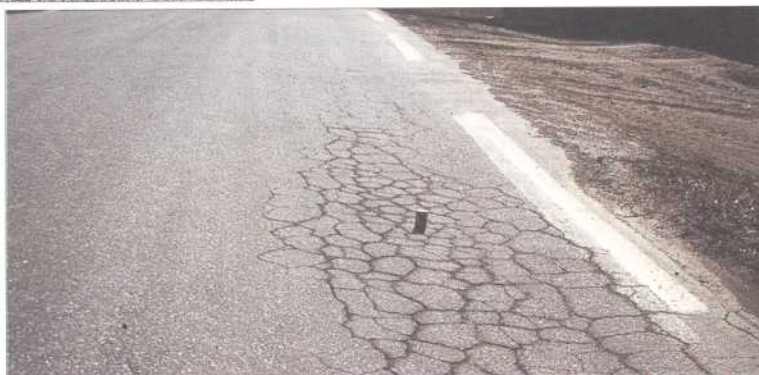
Smårutet krakelering, **Alvorlighetsgrad M**

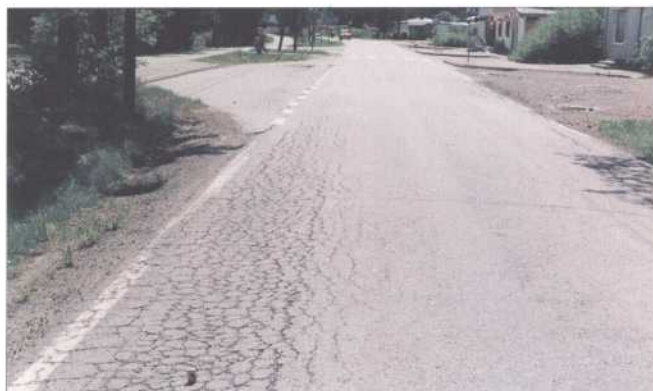
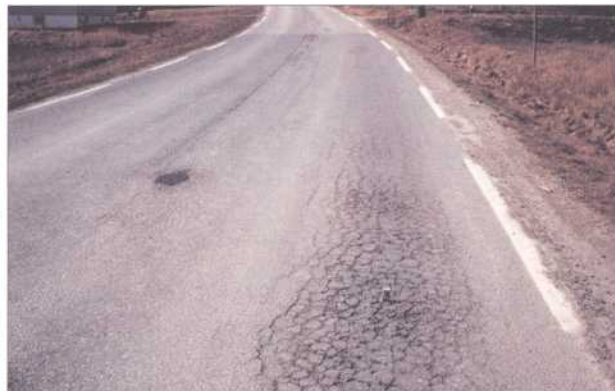
Smårutet krakelering, *Alvorlighetsgrad M*

Smårutet krakelering, *Alvorlighetsgrad H*

- Økning av vegens bæreevne gjennom forsterkning av bærelaget.
- Utskifting av vannømfintlige materialer.
- Bedring av vegkroppens styrke gjennom drenering.

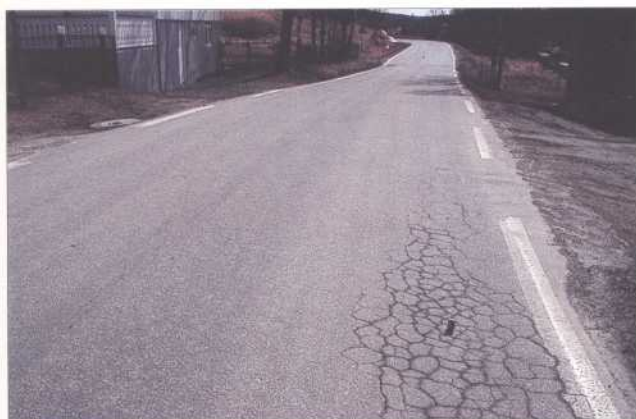
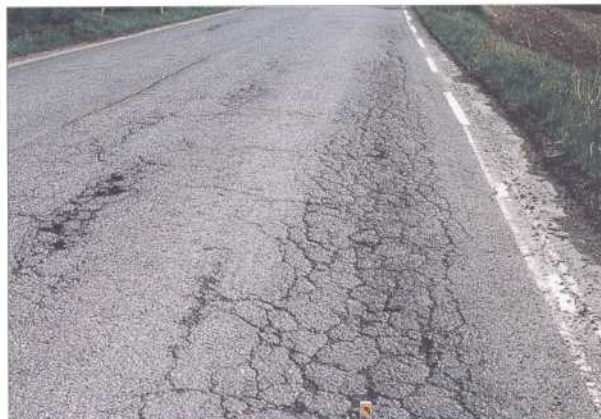
Storrutet krakelering, *Alvorlighetsgrad M*

Storrutet krakelering, *Alvorlighetsgrad H***Årsak**

Et asfaltdekke vil være utsatt for bøyningspåkjenninger ved belastninger fra trafikken. For normale vegkonstruksjoner fører dette til vekslinger mellom strekk- og trykkpåkjenninger både i toppen og i bunnen av asfaltdekket. Dersom tøyningene overskrider dekkets utmattingsegenskaper i forhold til det antall belastninger dekket har vært utsatt for, oppstår krakelering.

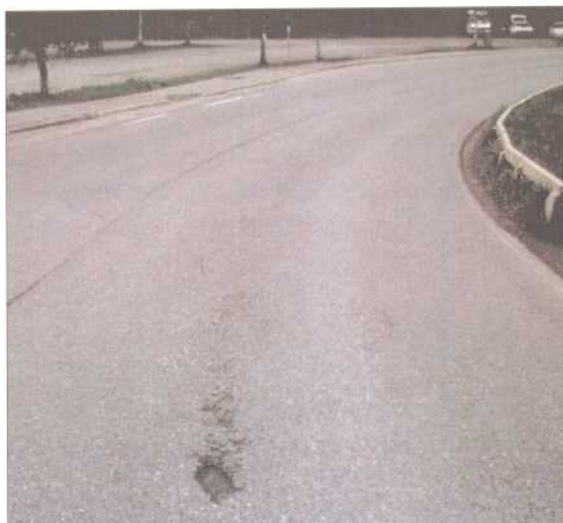
Slaghull, *Alvorlighetsgrad L*

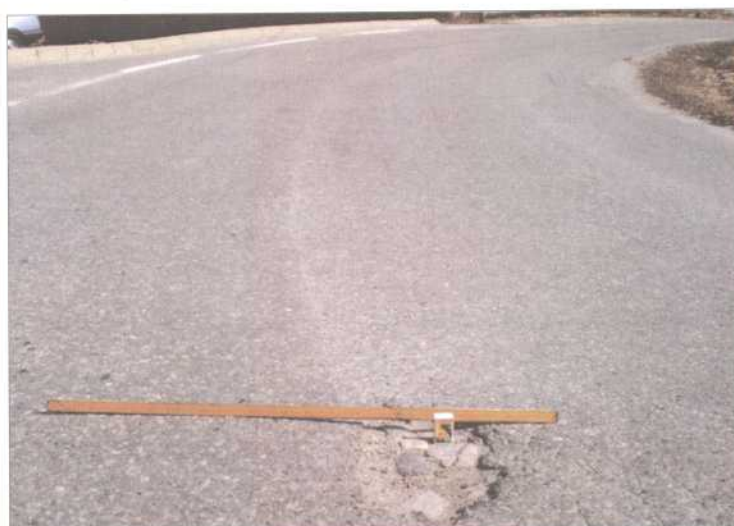
Slaghull, *Alvorlighetsgrad M*

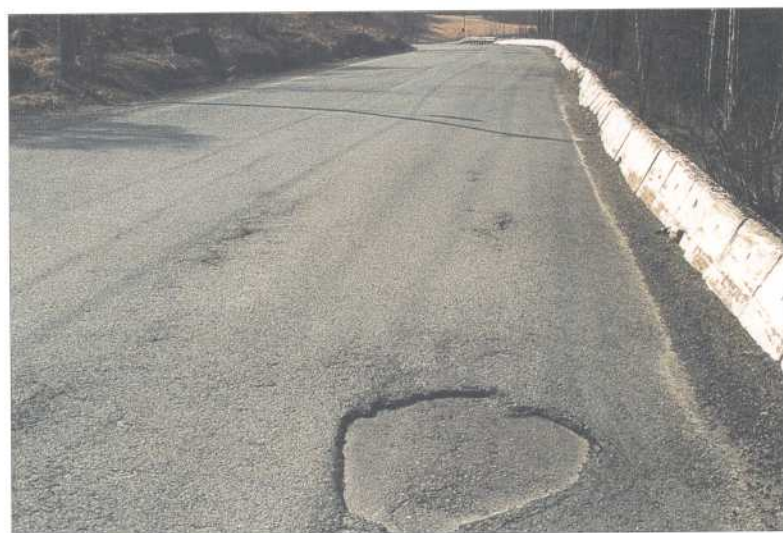
Slaghull, *Alvorlighetsgrad H*

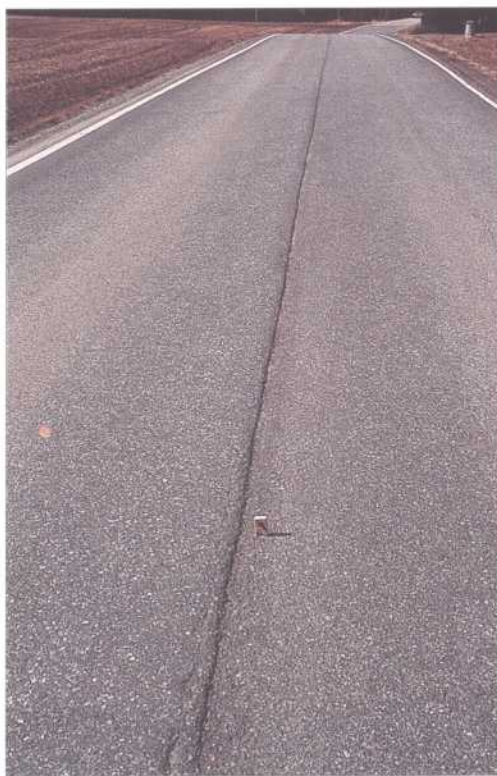
Åpen lengdeskjøt, **Alvorlighetsgrad L**

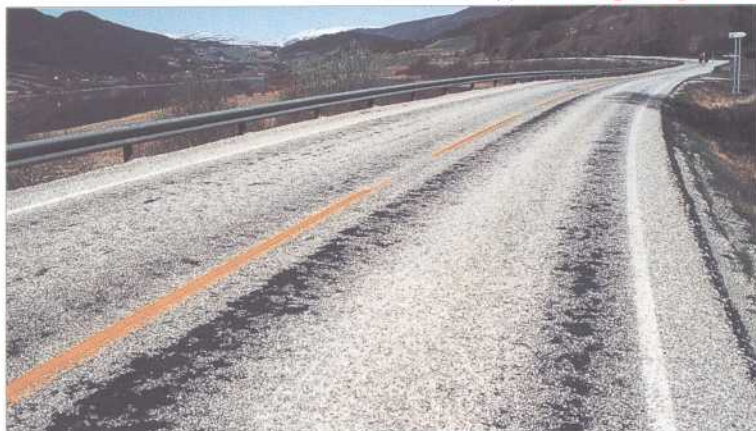
Steinslipp, **Alvorlighetsgrad M**

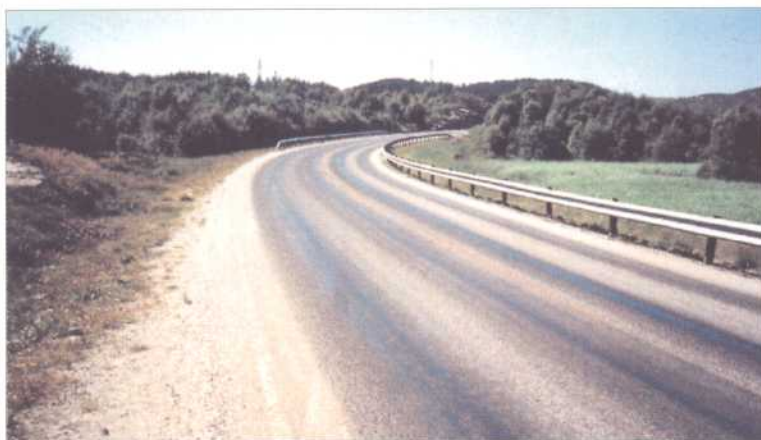
Blødning, **Alvorlighetsgrad H**

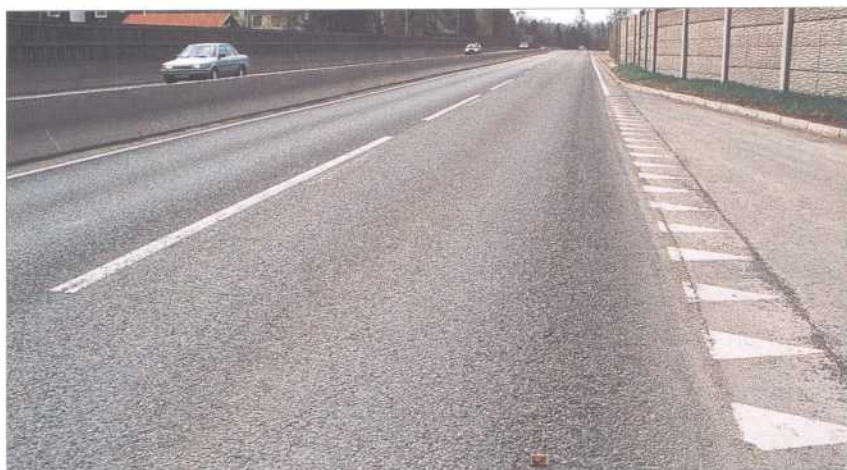
Ujevn overflate, *Alvorlighetsgrad L*

Anvendelse av forsegling eller overtrekk av finkornige masser kan gi et jevnere og visuelt mer tiltalende dekke. Også en grov forsegling med Eog kan brukes. I gunstige situasjoner kan det også begrense eller forsinke den videre skadeutvikling. Utbedringer av denne type må vurderes i forhold til skadens art og de påkjenninger dekket blir utsatt for.

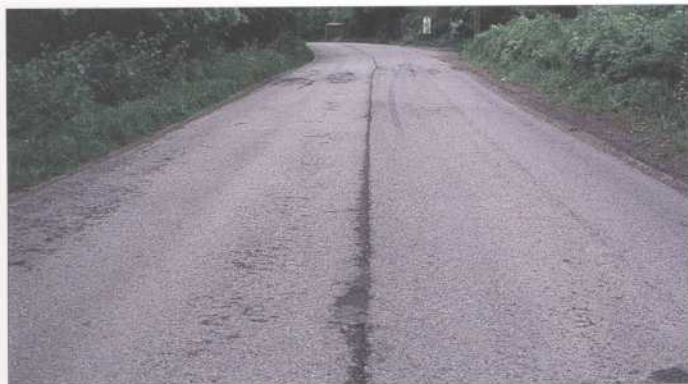
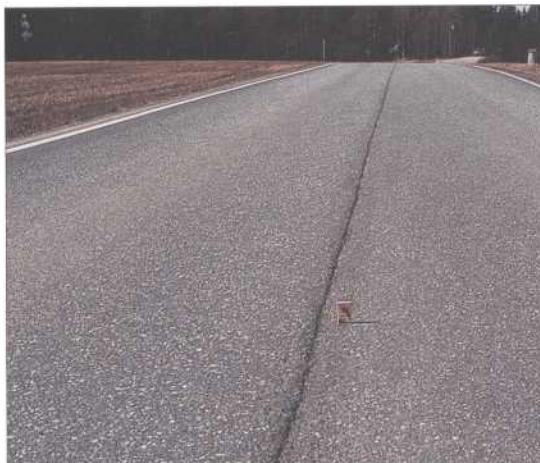
Åpen lengeskjøt, *Alvorlighetsgrad L*

Åpen lengeskjøt, *Alvorlighetsgrad H*

I en del situasjoner kan forsegling av området hvor det foreligger risiko for at en åpen lengdeskjøt kan utvikles, begrense utviklingen.

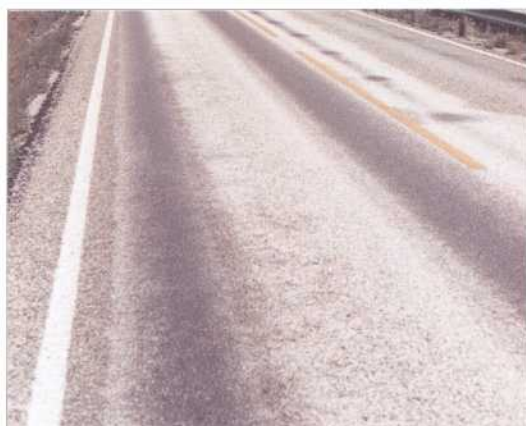
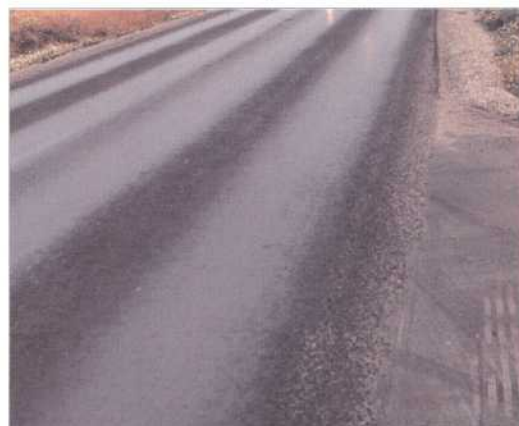
Blødning, *Alvorlighetsgrad L*

Blødning, *Alvorlighetsgrad H*

På overflatebehandling eller verksblandet masse med mykt bindemiddel, kan akseptable friksjonsforhold i en del situasjoner gjenvinnes ved avstrøing og omhyggelig valsing av varm asfaltert finpukk på dekkeoverflaten. På dekker med hardere bindemiddel, vil det som regel være nødvendig også å varme opp selve dekket for å få et akseptabelt resultat.

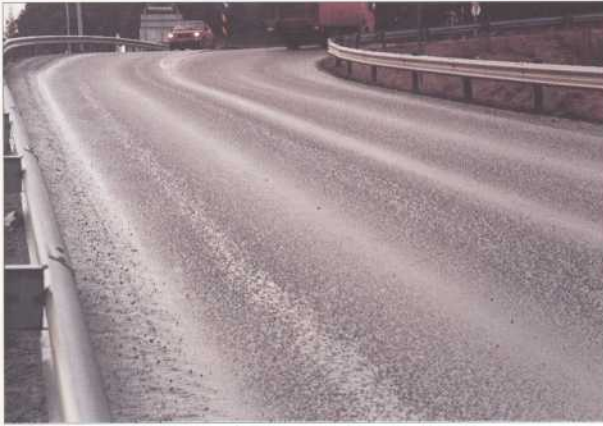
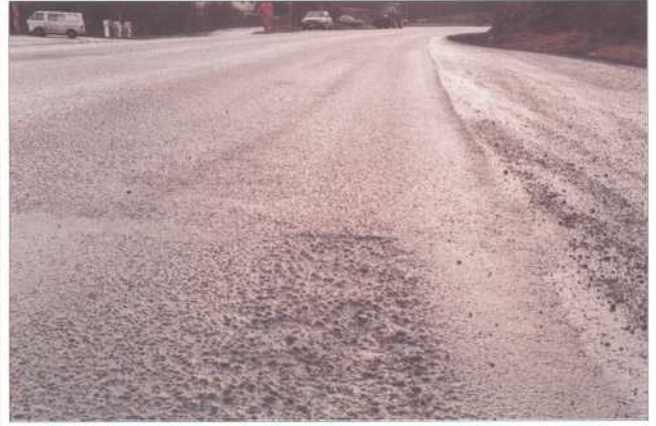
Steinslipp, *Alvorlighetsgrad L*Steinslipp, *Alvorlighetsgrad M*

Ved steinslipp fra eldre asfaltdekker, hvor det ikke antas å være noe alvorlig vedheftningsproblem mellom steinmateriale og bindemiddel, kan det være aktuelt med en dekkefornyelse ved fresing og tilsetning av nytt, mykt bindemiddel, remiksing e.l.

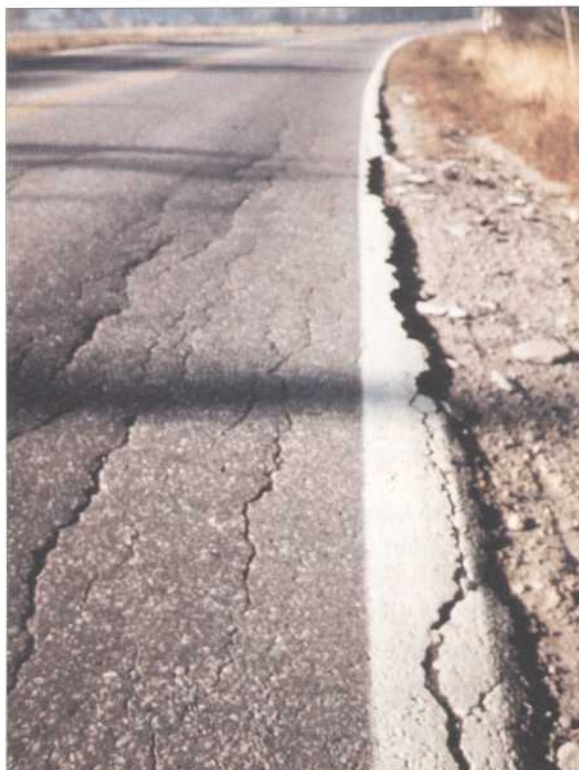
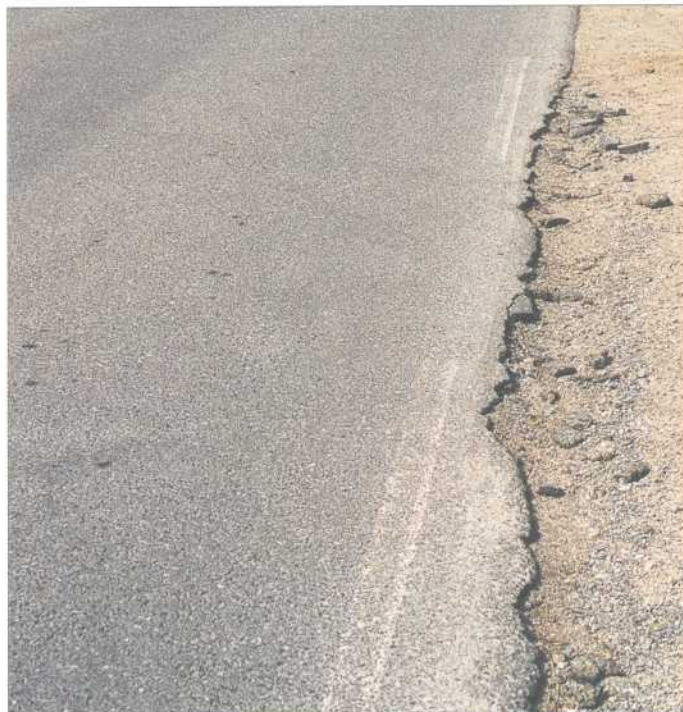
Lurvekant, *Alvorlighetsgrad H*

Lurvekant, *Alvorlighetsgrad M*

Tilførsel av nye, gode masser på grusskulder og vegskråning vil være viktige tiltak for å hindre at skaden oppstår ved fremtidig dekkefornyelse. Det samme gjelder fjerning av vegetasjon på vegskulderne. Utbedring med lapping av dekket vil normalt bare være aktuelt dersom skaden kan representere en sikkerhetsrisiko for trafikken.

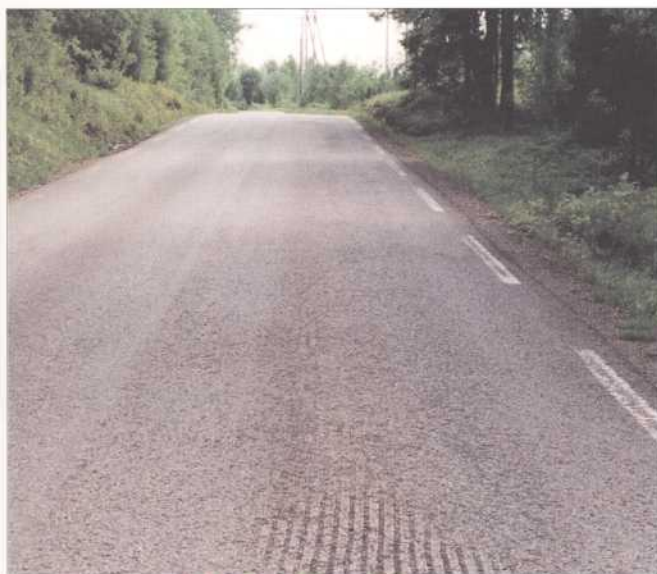
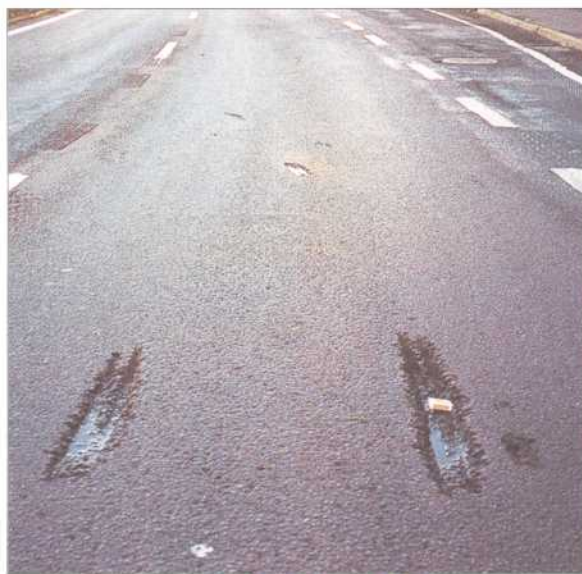
Mekanisk skade, **Alvorlighetsgrad L**

Mekanisk skade, **Alvorlighetsgrad M**

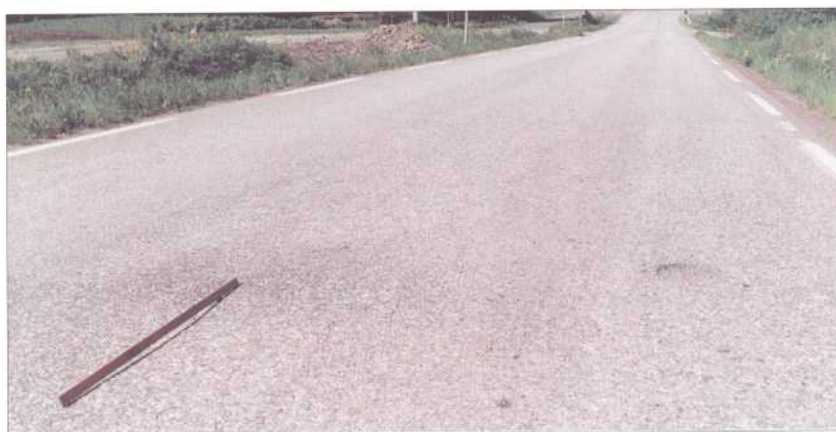
Ujevnt lengdeprofil, **Alvorlighetsgrad L**

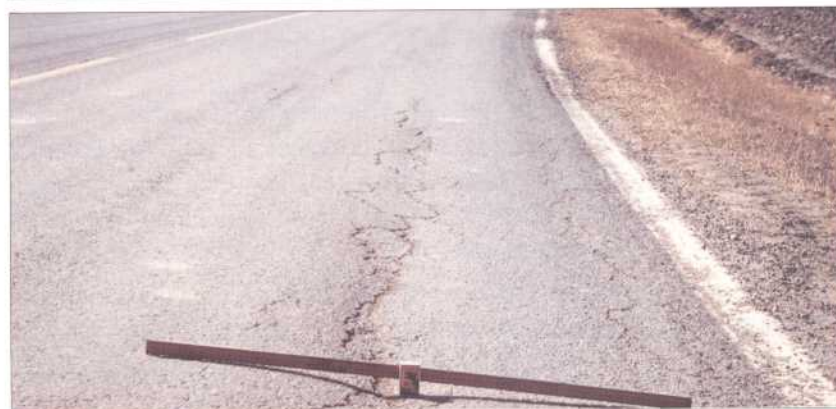
Lokal setning, **Alvorlighetsgrad M**

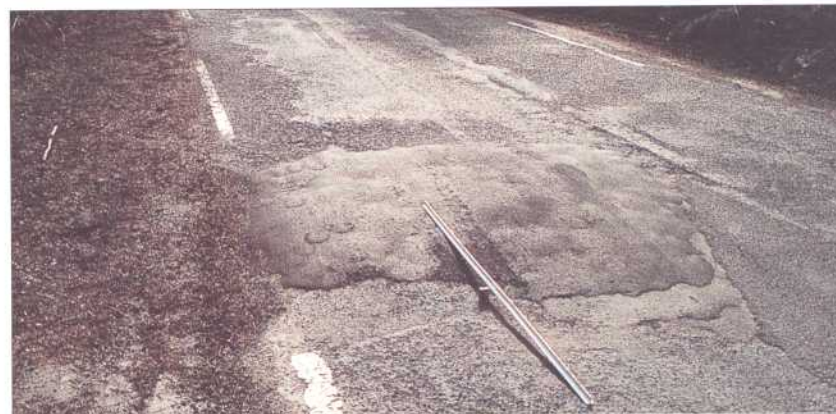
Ujevnt lengdeprofil, **Alvorlighetsgrad H**

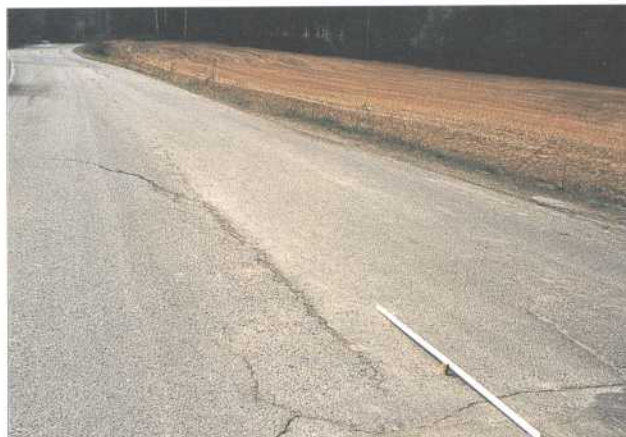
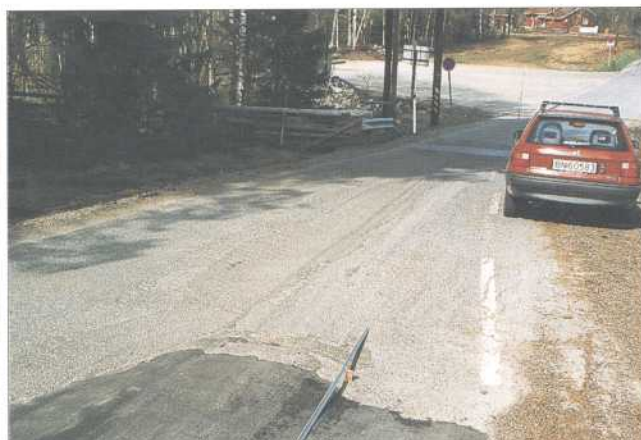
Lokalt ujevnt telehiv, *Alvorlighetsgrad L*

Lokalt ujevnt telehiv, *Alvorlighetsgrad M*

Det vil for mange vegstrekninger fortsatt være behov for midlertidig avretting med lappemasse e.l. for å redusere de største ujevnheter om vinteren.

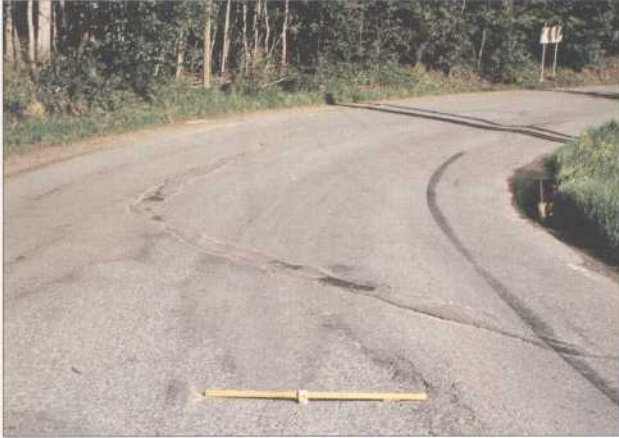
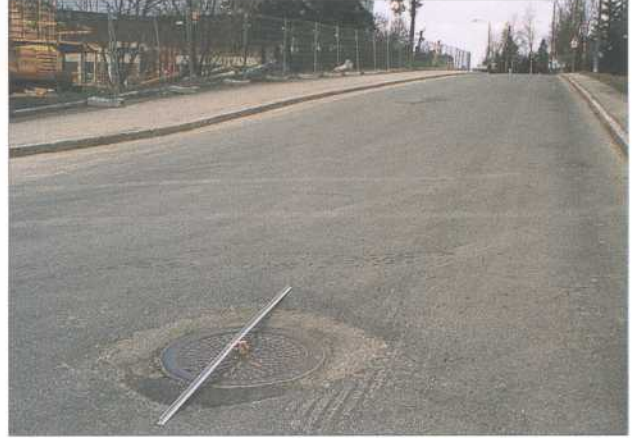
Lokale setninger, *Alvorlighetsgrad L*

Lokale setninger, *Alvorlighetsgrad M***Årsak**

Lokale setninger kan skyldes etterkomprimering eller konsolidering av materialer i grunnen eller vegens underbygning. Etterkomprimering av materialene i vegoverbygningen vil sjelden bli så store at de blir registrert som lokale setninger.

I mange situasjoner vil det være tilstrekkelig med en oppretting med asfaltmasser og et nytt dekke. Det må imidlertid vurderes om de merbelastninger som derved påføres materialene, kan føre til en økning i setningene. Søk geoteknisk bistand, især ved fyllinger på bløt grunn.

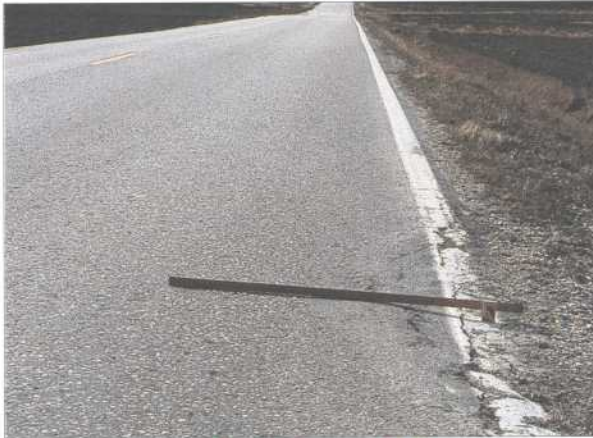
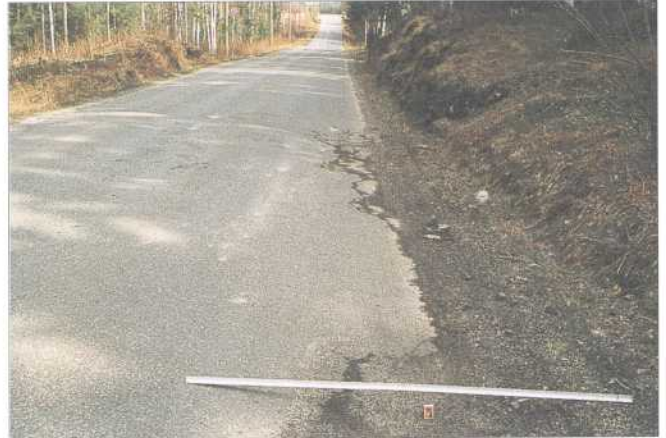
Kantdeformasjon, *Alvorlighetsgrad M*

Kantdeformasjon, *Alvorlighetsgrad H*

Stabilisering av fyllingsskråningen ved bruk av stabile masser og slakere skråning, er mulige tiltak. For kantdeformasjoner i vegskjæringer kan det være aktuelt med masseutskifting eller bedring av dreneringsforholdene.

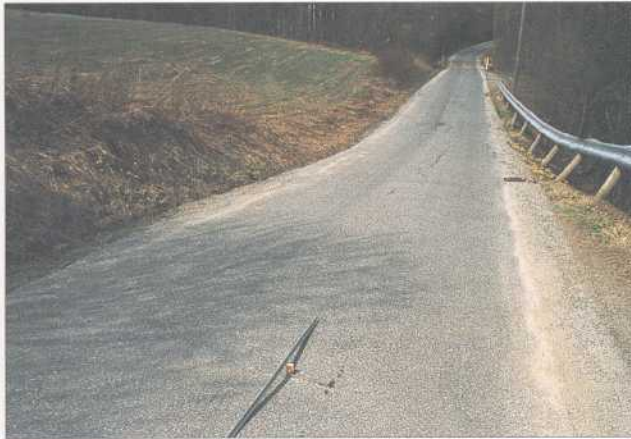
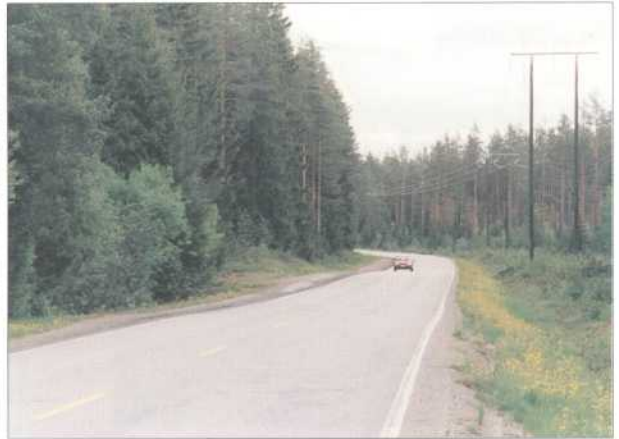
Ujevnt lengdeprofil, *Alvorlighetsgrad L*

Ujevnt lengdeprofil, *Alvorlighetsgrad M*

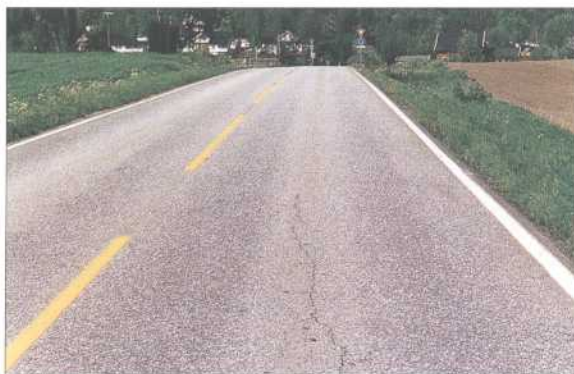
Sporslitasje, **Alvorlighetsgrad L**

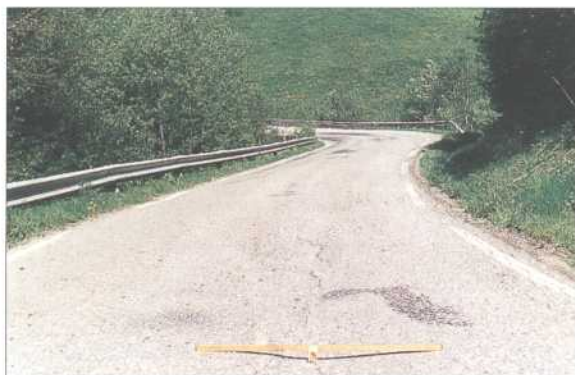
Spor pga. deformasjon, **Alvorlighetsgrad M**

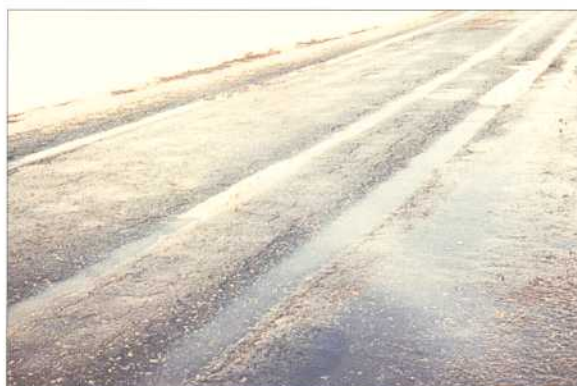
Sporslitasje, **Alvorlighetsgrad H**

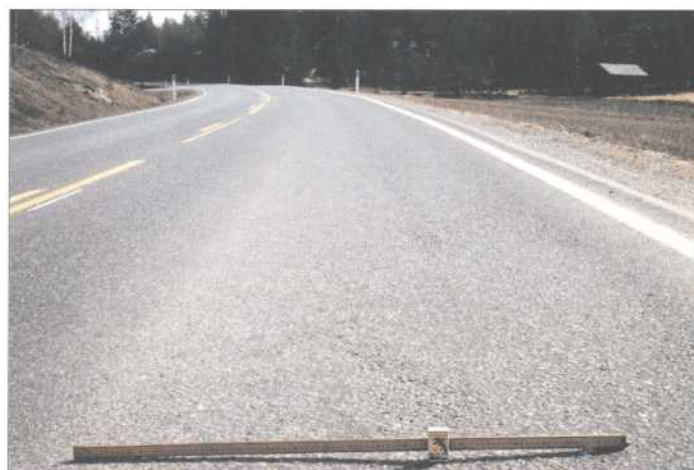
Spor pga. piggdekkslitasje, **Alvorlighetsgrad M**

Spor pga. piggdekkslitasje, **Alvorlighetsgrad H**

Det mest vanlige utbedringstiltaket er ordinær dekkefornyelse. Det er utviklet en rekke teknikker som er rimeligere og enklere enn tradisjonell dekkefornyelse. De fleste av disse teknikkene er rimeligere ved at de medfører et mindre behov for asfaltmasse. Gjenbruk av det eksisterende dekket, fresing og sporfylling med oppvarming (Heather-metoden) kan trekkes frem som typiske eksempler.

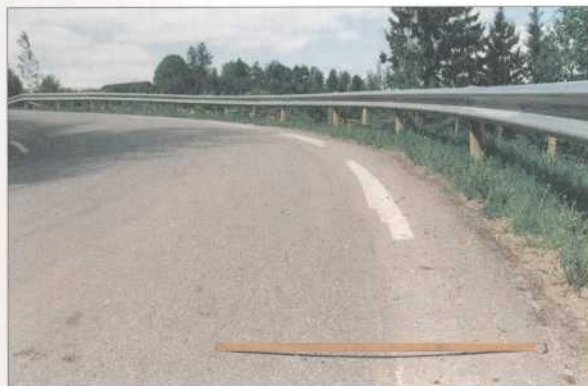
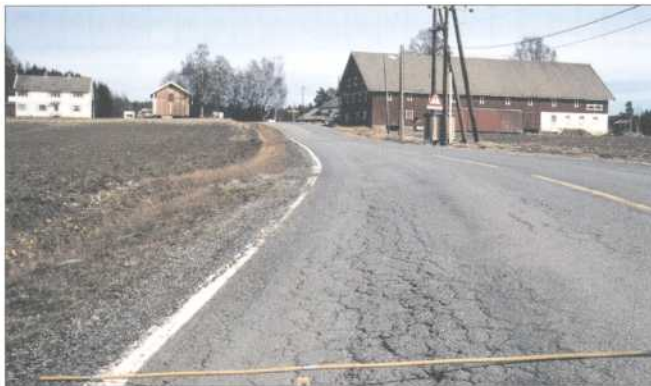
Spor pga. deformasjon, *Alvorlighetsgrad M*

Spor pga. deformasjon, *Alvorlighetsgrad H*
