rapport nr. 54

Armert jord med grønn front - Ny forbindelse fra E6 til Lillehammer sentrum

Rapporten beskriver byggingen av en 13 m høy mur av armert jord på den nye forbindelsen fra E6 til Lillehammer sentrum.

Muren har vegetasjonskledd front, og fronthelning 60°.

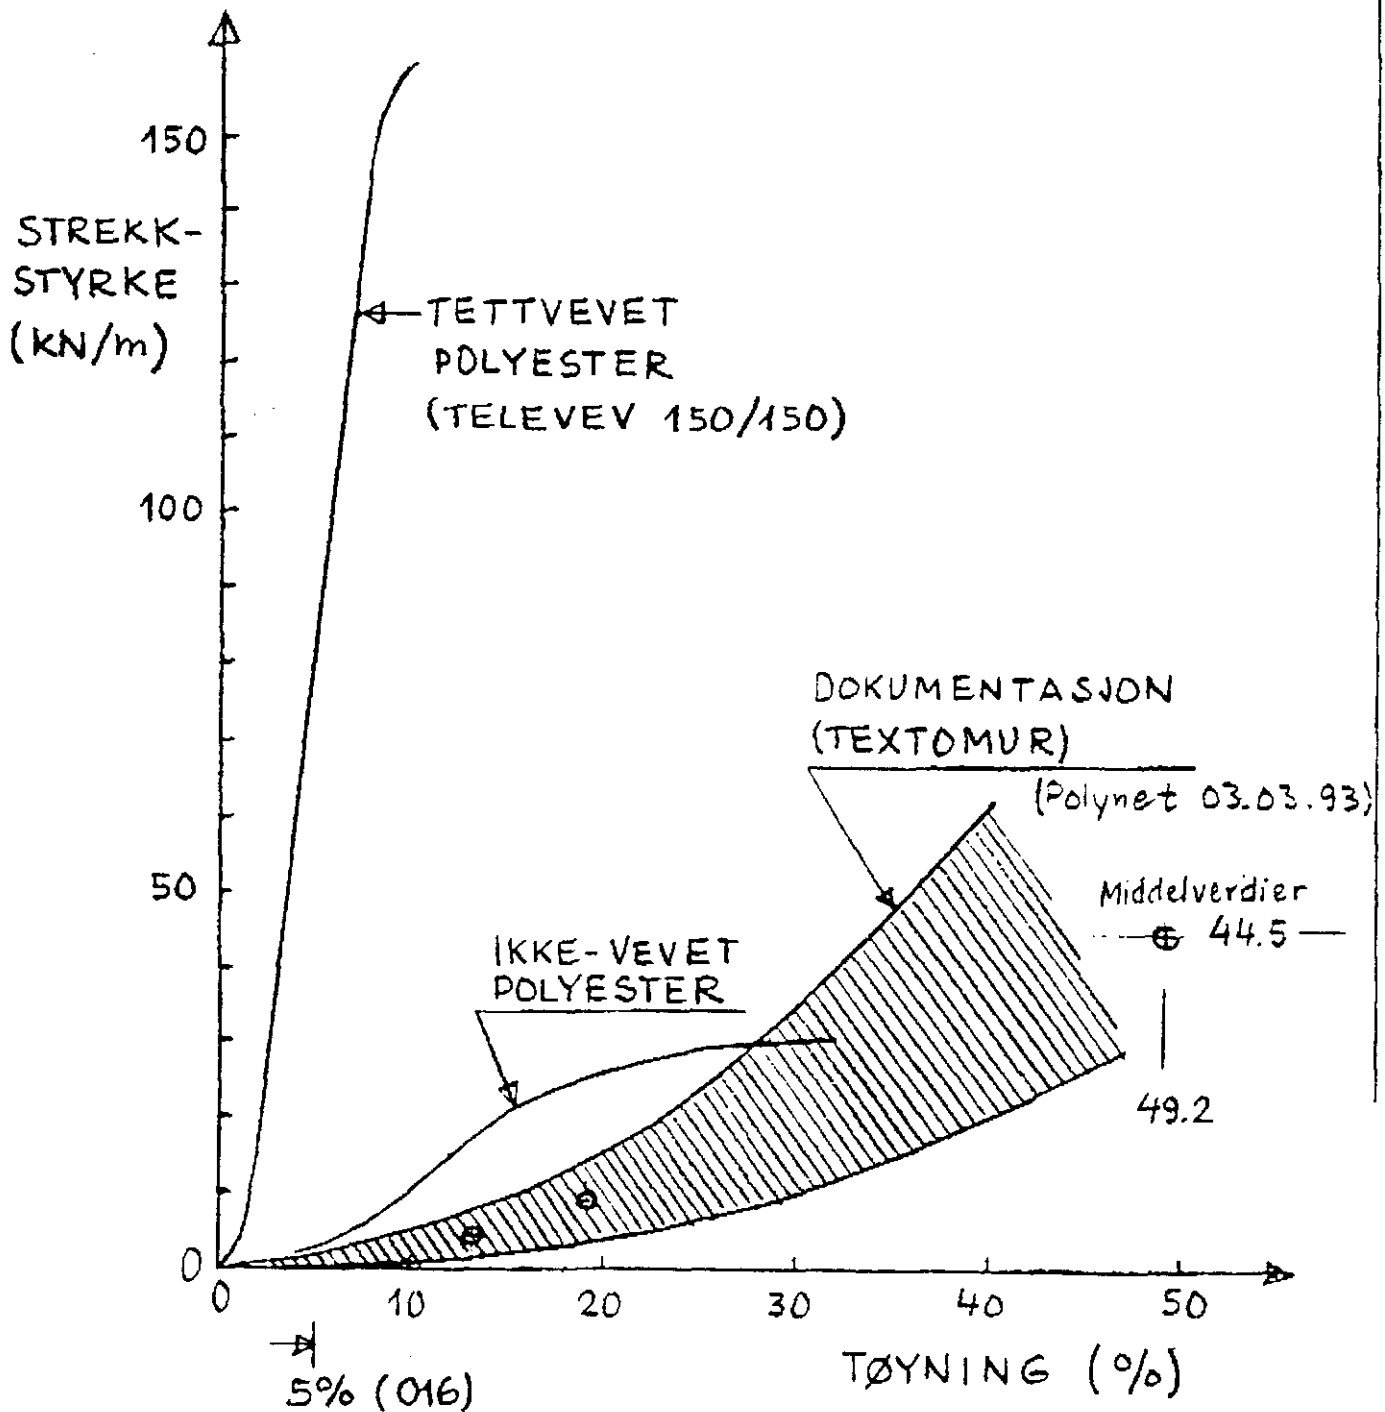
Televev 150/150

$f_s = 150 \text{ kN/m}$

langtidsstyrke $f_k = 0.4 \cdot 150 = 60 \text{ kN/m}$ (4% tøyning)

$\gamma_m \sim 1.7 \Rightarrow f_d = 35 \text{ kN/m}$ (30 kN/m som dim. gr. 1.)

Tettvevet polyester (Televev 150/) tilfredsstilte kravene og ble valgt. Se side 6.

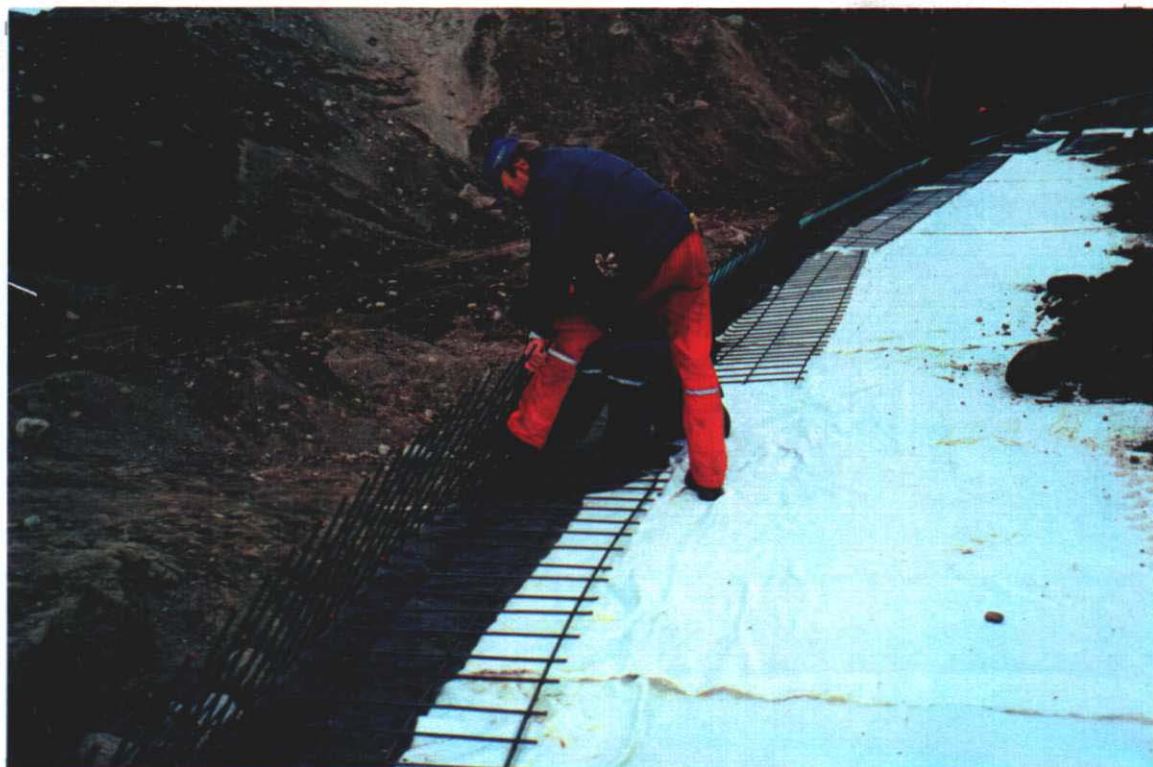
Armeringsduken er lagt ut.
Del av frontduken fra underliggende lag synes under arm.korg.
Armeringskorgene tilpasses.

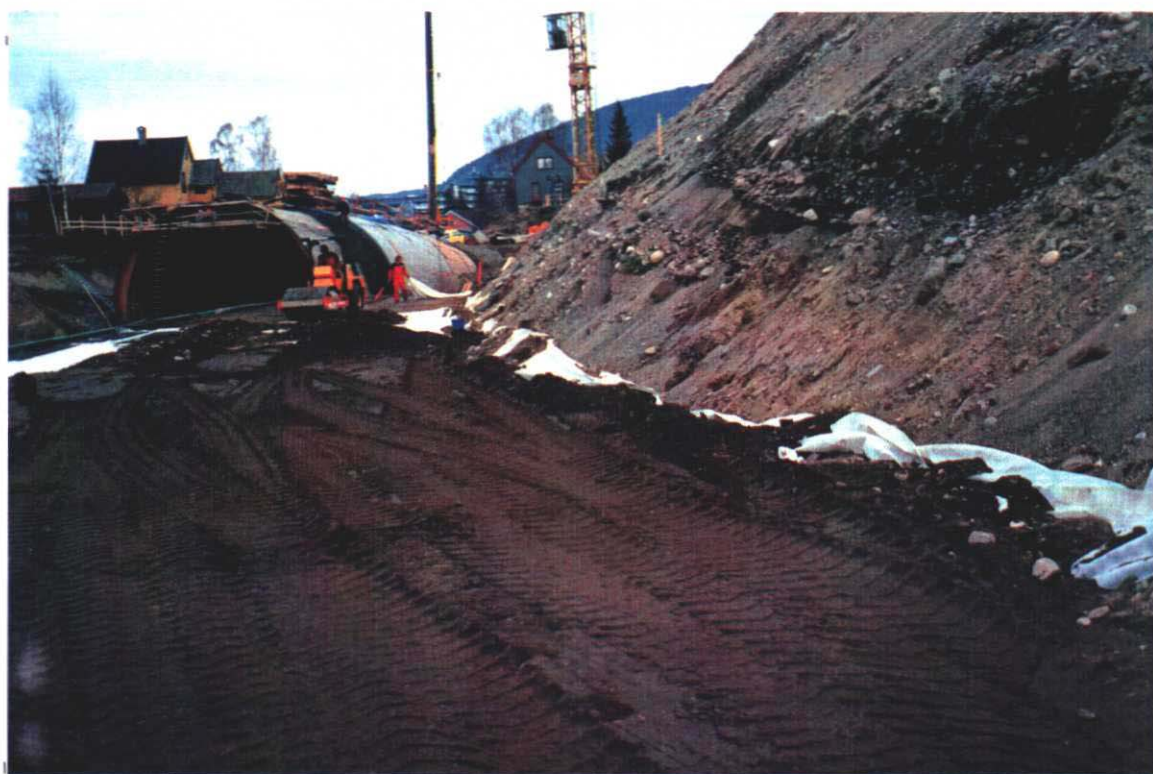
I bakkant fylling, mot terrenget, ble der lagt fiberduk opp til kontakt med overliggende, drenerende masser.

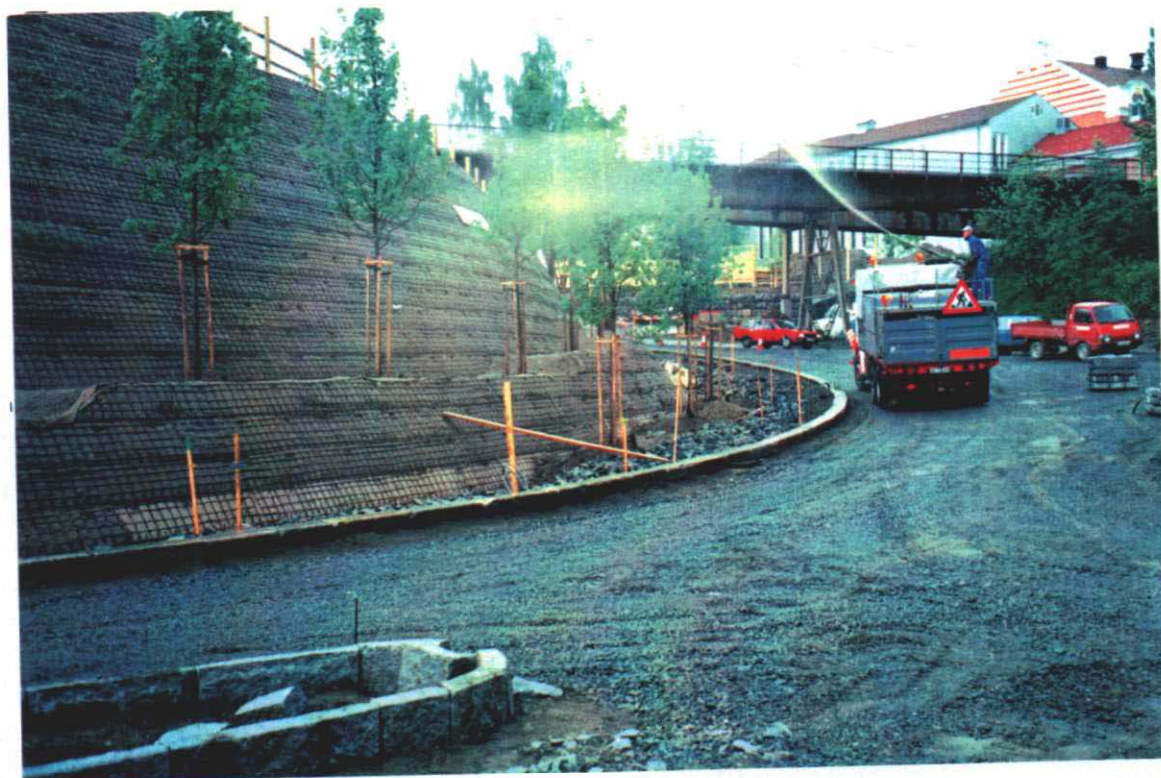
Sprøyting av frøblanding.

Påsprøytet Tilco-alginure med frøblanding lå i den første tiden forholdsvis tørt.

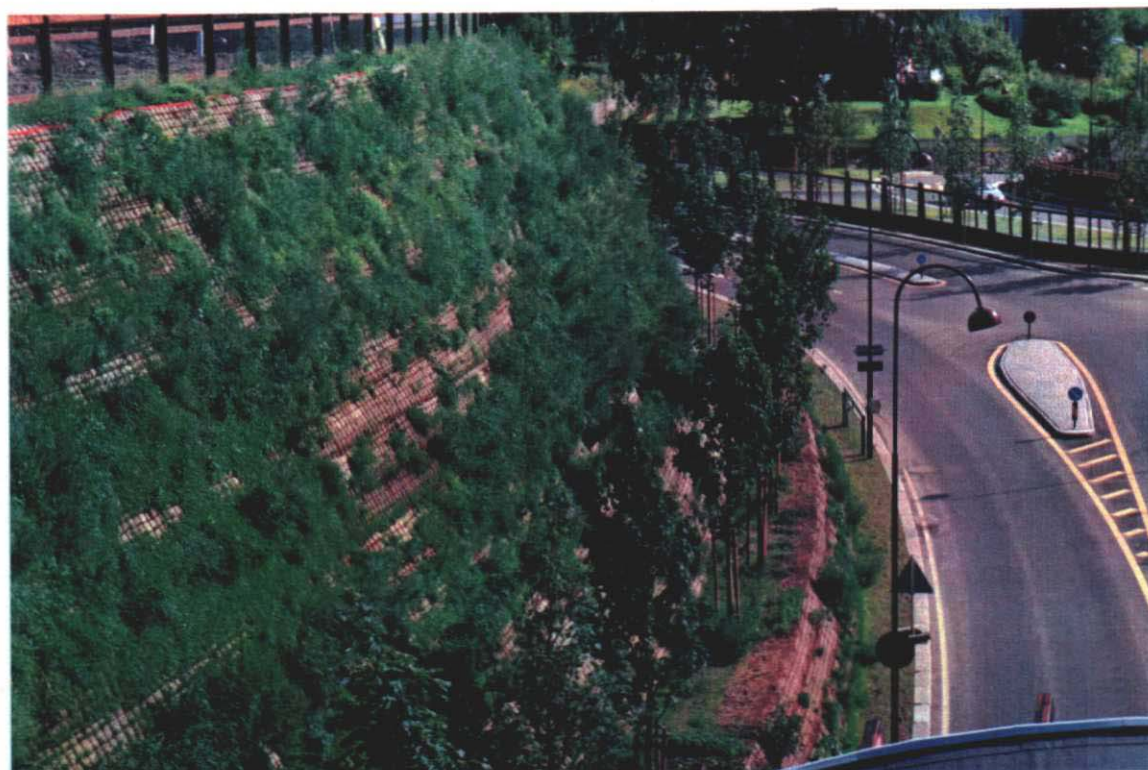
Etter at meldstokken var fjernet, kan en fremdeles se felter med liten spiring.
Storvokst gras er dominerende.

Etter noen tid ble det montert perforert slange for vanning. Spiringen er ujevn. Frøene kan ses i mediumet på frontduken. Frøene i plenfrøblanding og antakelig villfrø fra humusblandet jord spirte først. Disse vekstene, blant annet meldstokk o.l. ble til meterhøye vekster. Meldstokkplantene er fjernet. Høsten 1993 er hovedinntrykket at storvokst gras er dominerende, med mindre åpne flater. Se bilder side 15.
