Dybdeanalyse av dødsulykker i 2007

Statens vegvesen Region midt

Dybdeanalyse av dødsulykker i vegtrafikken i 2007 i Region midt

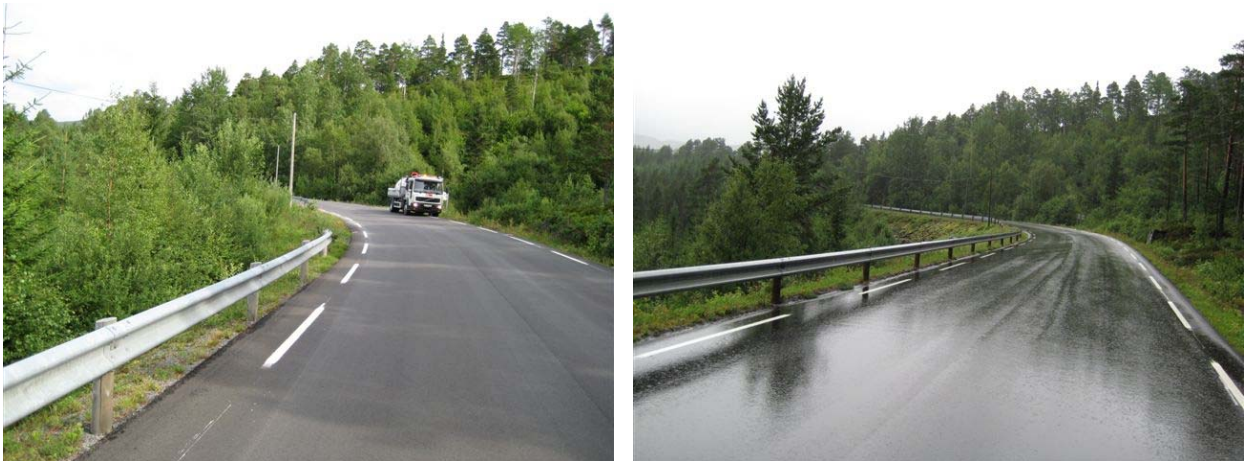
Fig. 15. Eksempel på betydning av siktrydding. Sikt gjennom kurven før og etter fjerning av vegetasjon.

I de ulykkene sikthindring har vært medvirkende, angår dette vegetasjon som kunne vært ryddet, for dermed å forbedre sikt gjennom kurver. Tre ulykker inntraff der begrenset sikt var litt medvirkende ulykkesårsak. Ved alle disse ulykkene kjørte førerne for fort etter de virkelige siktforholdene, og en ulykke skjedde på vinterføre.

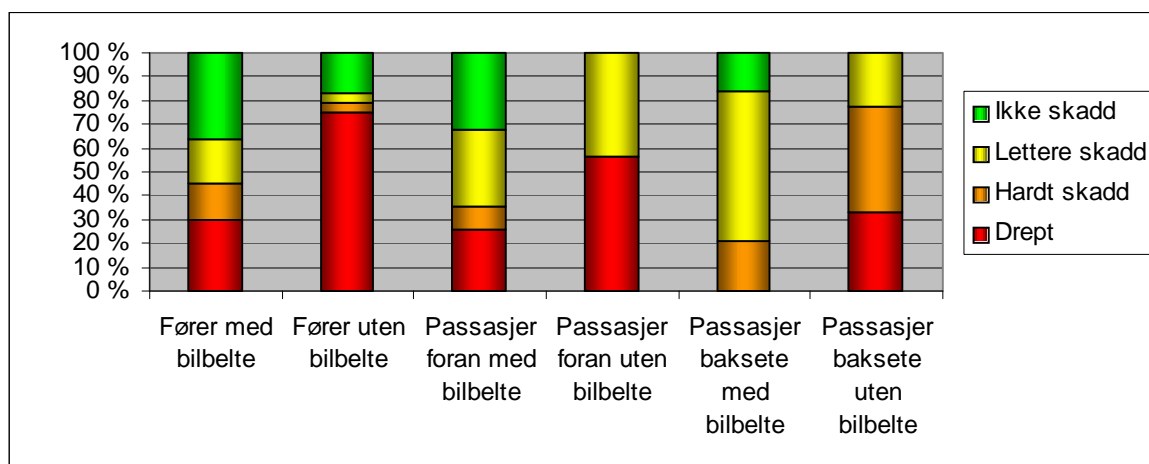
Fig. 17. Tallene fra tabell 18 grafisk framstilt og angitt i prosent. Antall relevante ulykker omfatter her ulykkene i 2005 til og med 2007. Skadetendens med og uten bilbelter framgår tydelig
