Dokumentasjon av erfaringer med bruk av Fastsand på Rv3 sesongen 2003/2004

Intern rapport nr. 2372

Dokumentasjon av erfaringer med bruk av Fastsand på Rv 3 sesongen 2003/2004

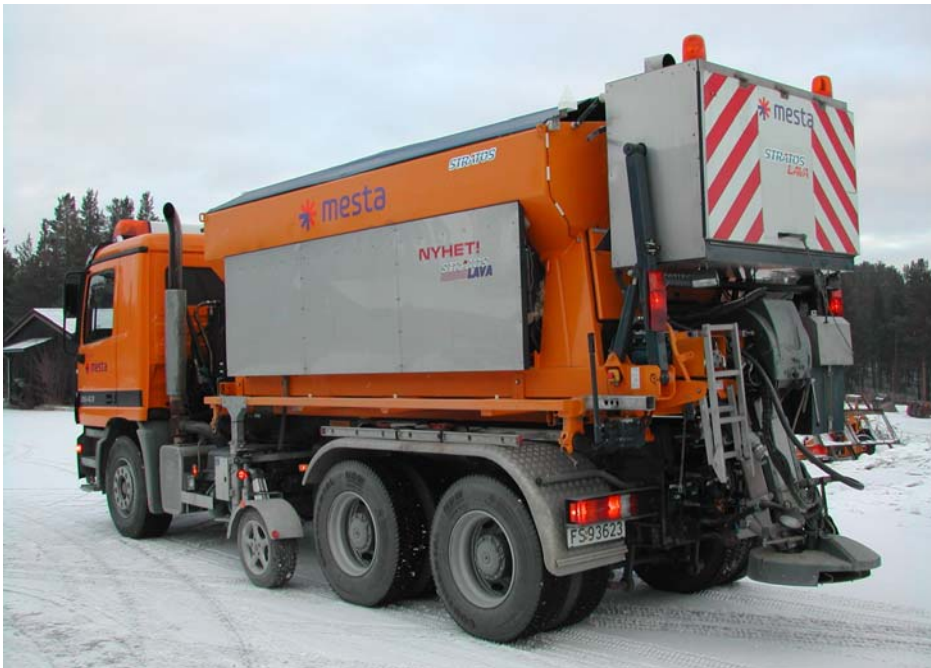
Figur 2.2: Fastsandenhet stasjonert på Tynset vegstasjon

Figur 2.2 og Figur 2.3 viser bilder av Fastsandenheten som ble benyttet på Rv 3 sesongen 2003/2004. Det er den samme enheten som ble benyttet vinteren 2002/2003, men oppgradert med Kofriks friksjonsmåler, se Figur 2.2. Høsten 2003 ble det også montert system for automatisk dataoppsamling på Tynsetbilen. Det ble valgt å benytte systemet WinterLogic fra samme leverandør som har levert strøenheten. WinterLogic er basert på posisjonering via

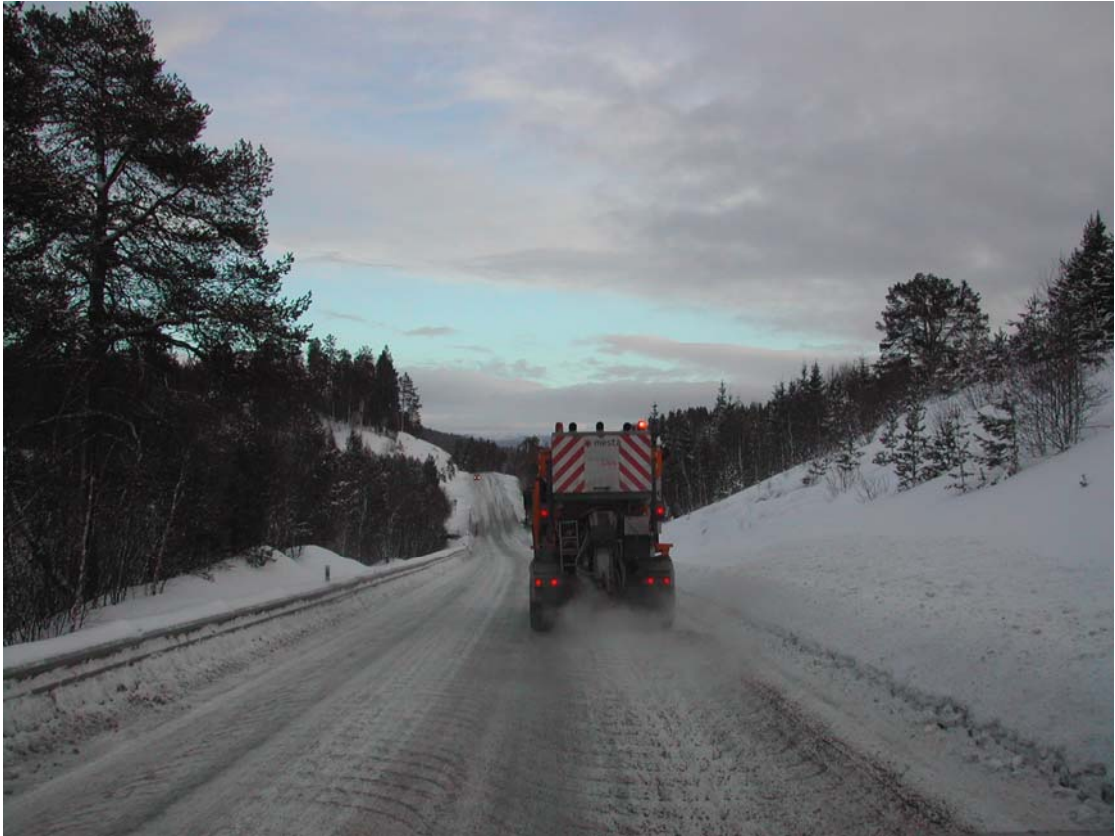
Figur 3.6: *Strøing på Rv 3 med Fastsandenheten på Tynset 17.2.2004*

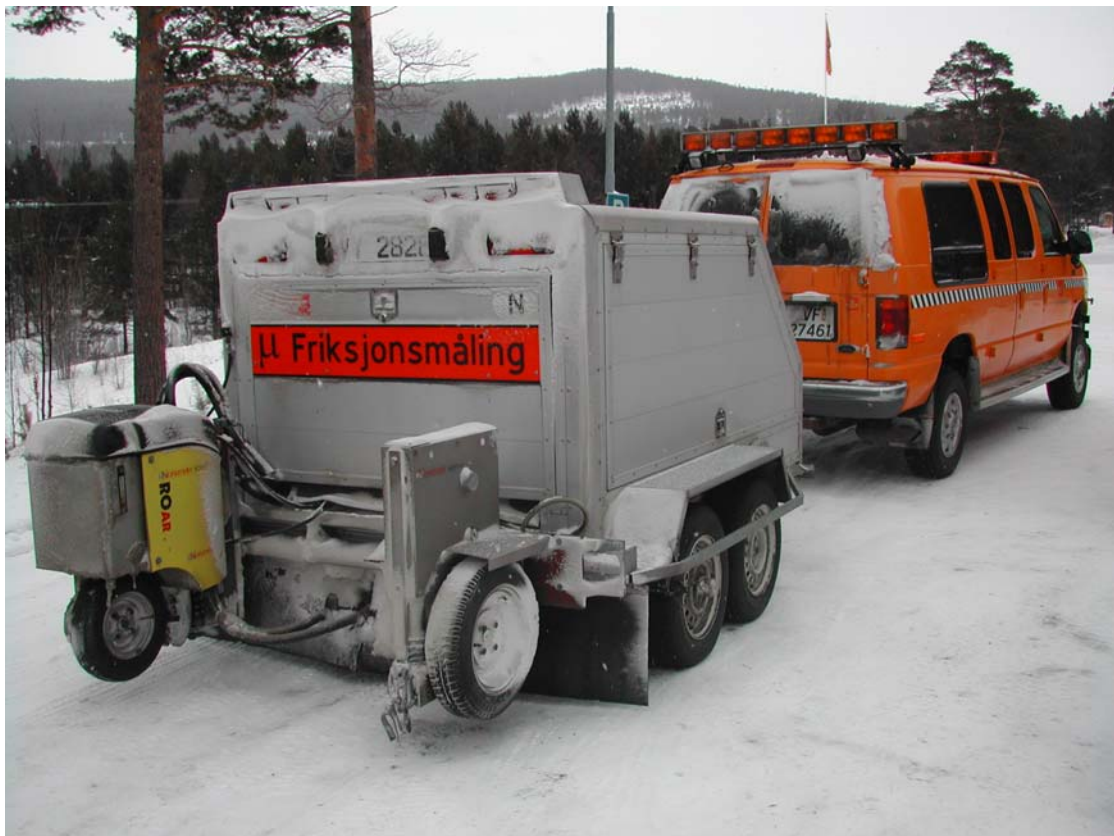
Hensiktene med disse målingene har vært å få fram et fullstendig bilde av friksjonsforholdene på lengre strekninger, og få nøyaktige opplysninger om friksjonsutviklingen over tid.

Figur 3.11: Roar Mark III (måleren til venstre på hengeren), Region midt

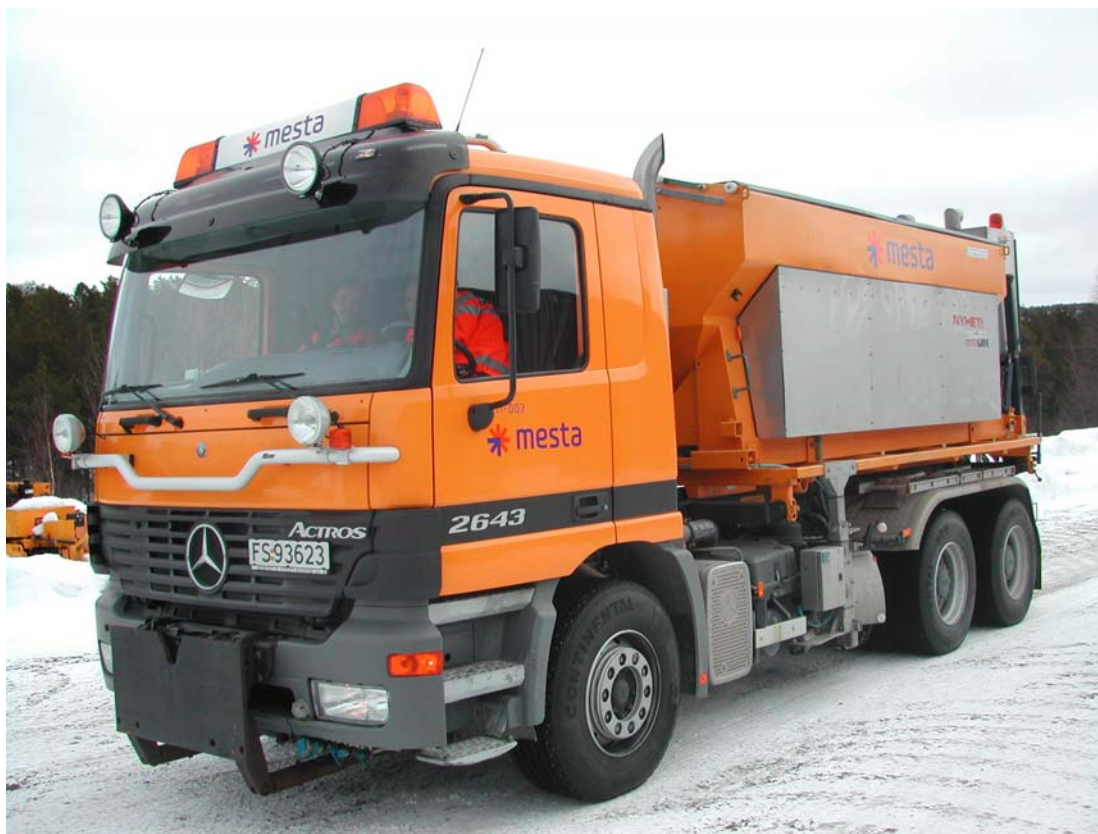
Figurene 4.1-4.3 viser bilder av bilene som inngikk i testen 16. – 17. februar.

Figur 4.1: *Stratos Lava I, Mesta Tynset*

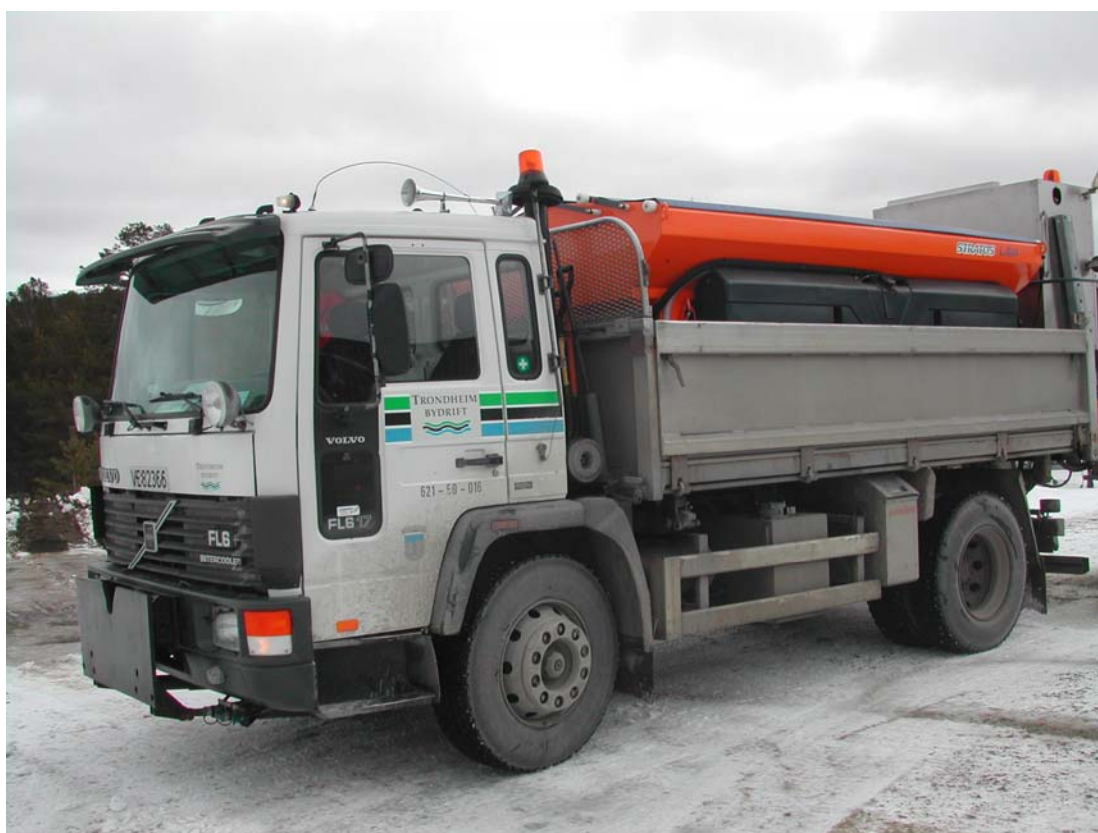
Figur 4.2: *Stratos Lava II, Trondheim bydrift*

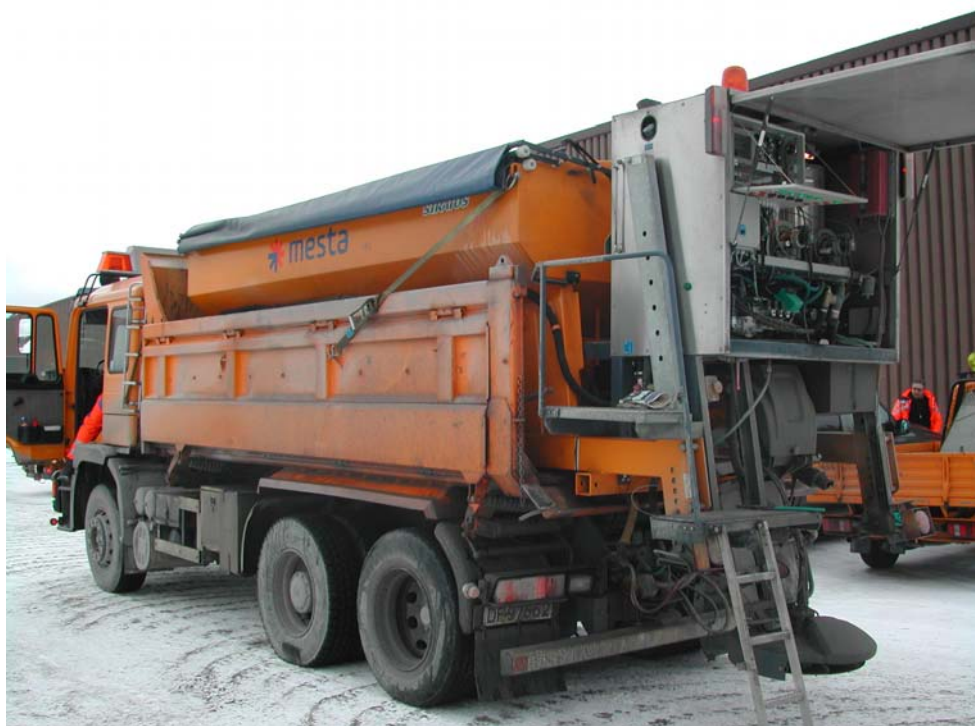
Figur 4.3: *Stratos Lava II, Mesta Berkåk*

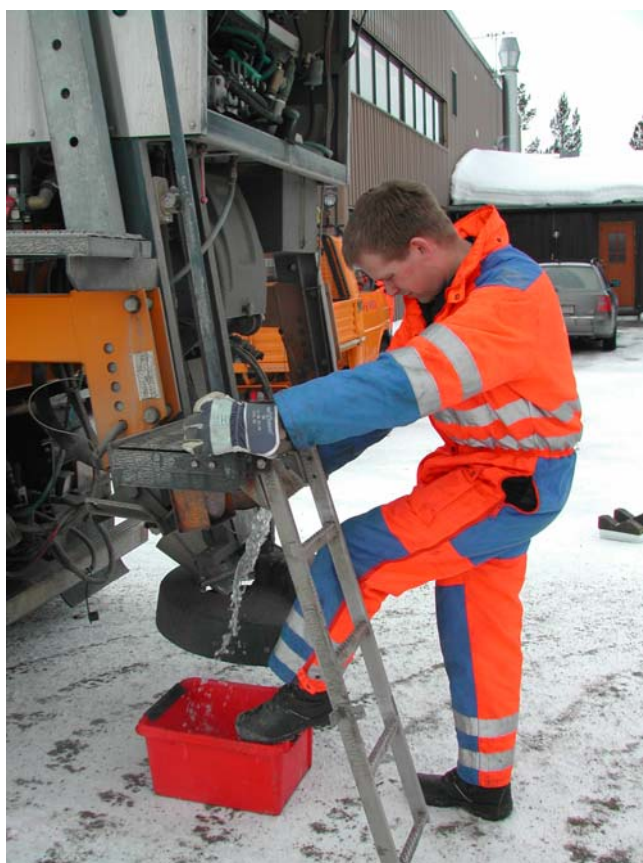
Representanter for Schmidt Norge foretok kontroll og justering av strøpparatene på de 3 bilene, jfr Figur 4.4.

Figur 4.4: *Kontroll av vannmengde*

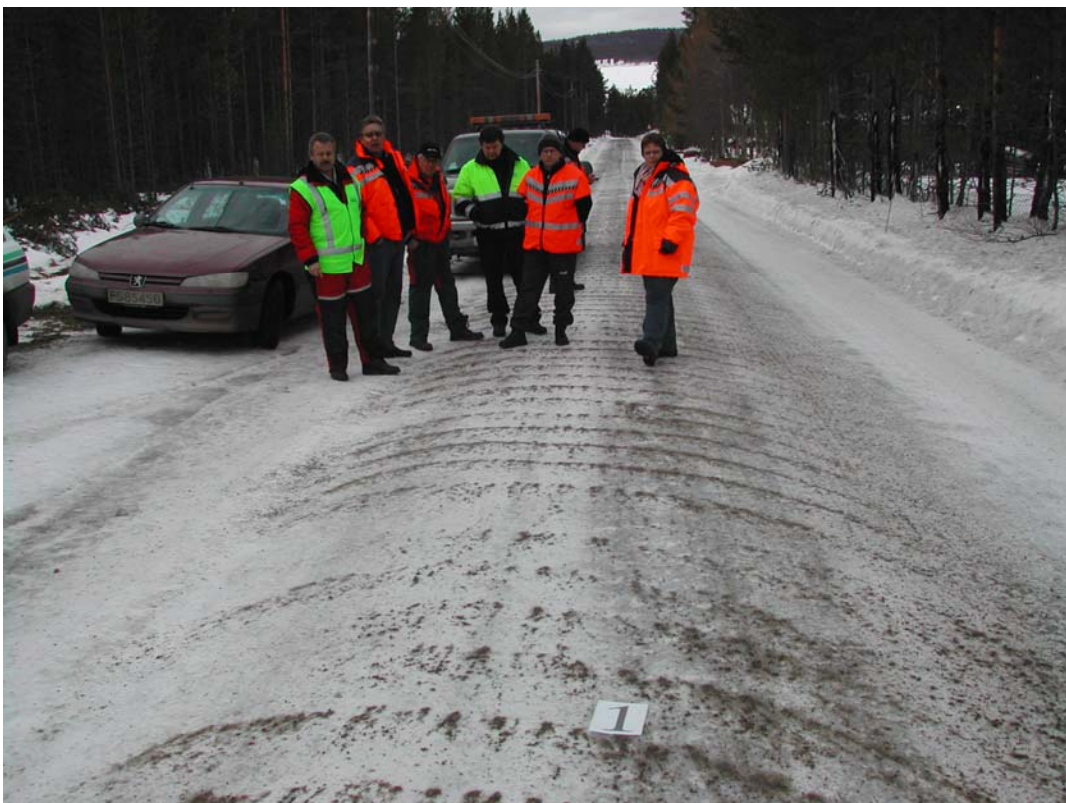
Figur 4.6: Spredemønster etter Stratos Lava med opprinnelig tallerken

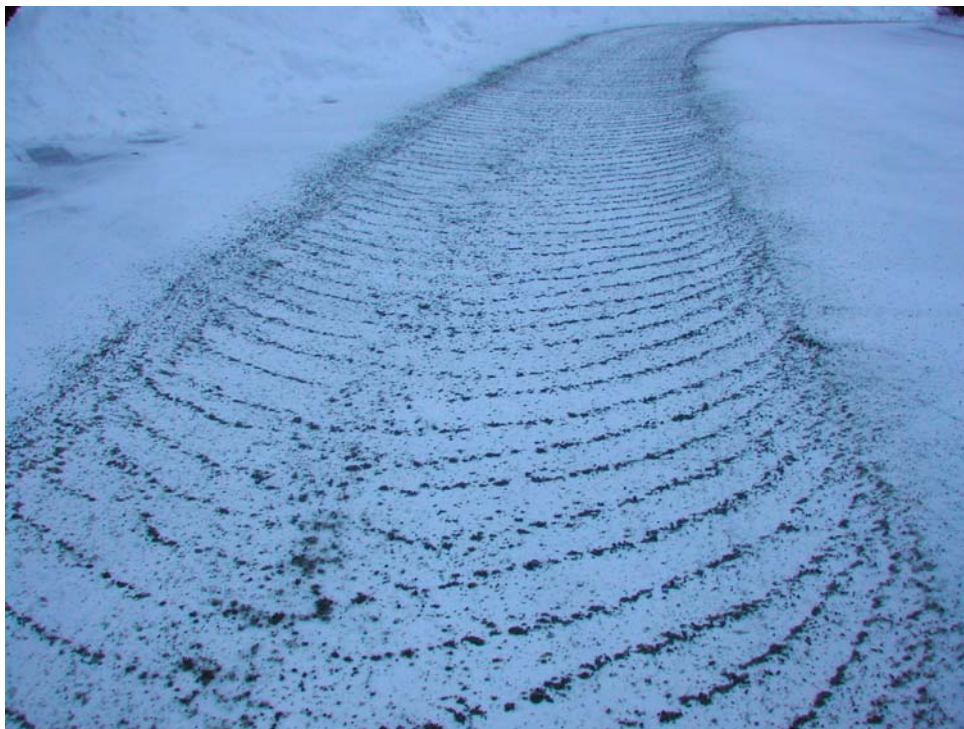
Figur 4.7: Spredemønster etter Stratos Lava med alternativ tallerken

Det virket umiddelbart som den enklere tallerkenen gir et jevnere strørbilde og en bedre avgrensning av strødd areal. Den nye tallerkenen ble benyttet på Mestabilene fra Tynset og Berkåk andre dagen.

Det har tidligere vært påvist at Stratos Lava II med den tallerkenen som følger med sprederen gir et ujevnt spredemønster. Schmidt Norge hadde derfor tatt med seg 2 enklere tallerkener til Tynset og disse tallerkenene ble montert på de 2 Mestabilene på ettermiddagen første dagen. Figur 4.5 viser de 2 tallerkentypene, og Figur 4.6 og Figur 4.7 illustrerer spredemønsteret med de 2 tallerkentypene.

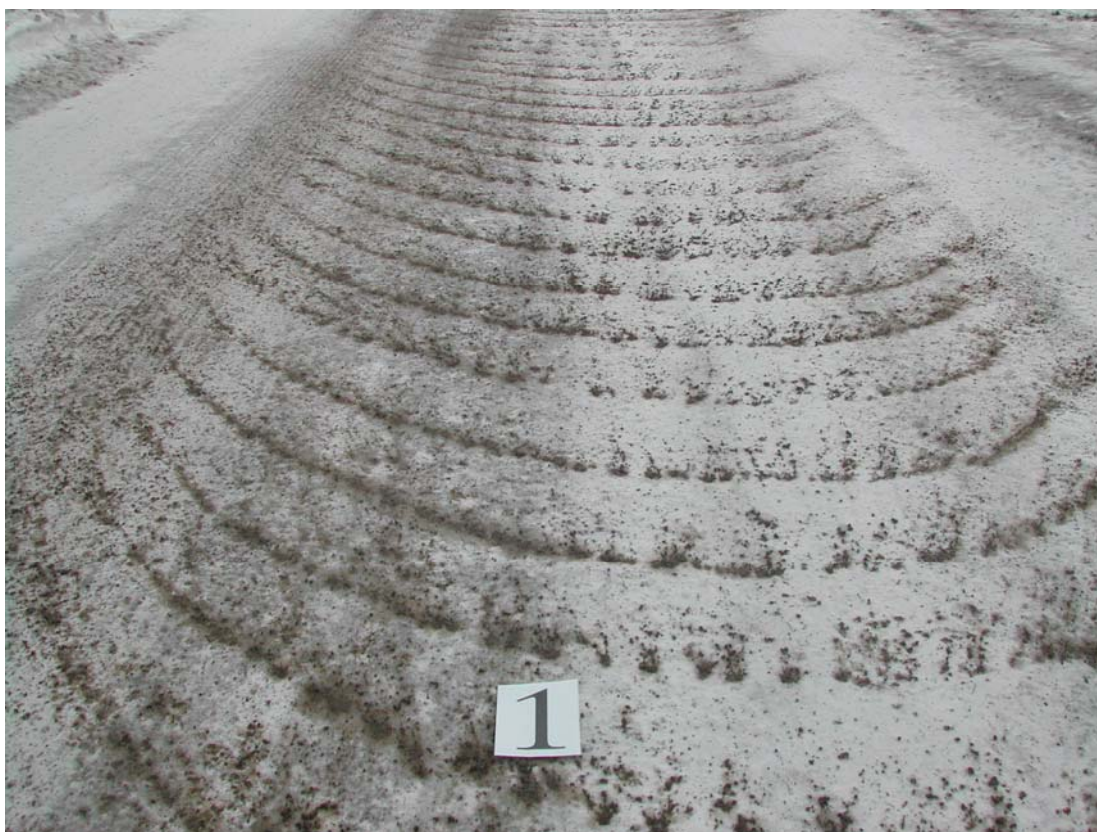
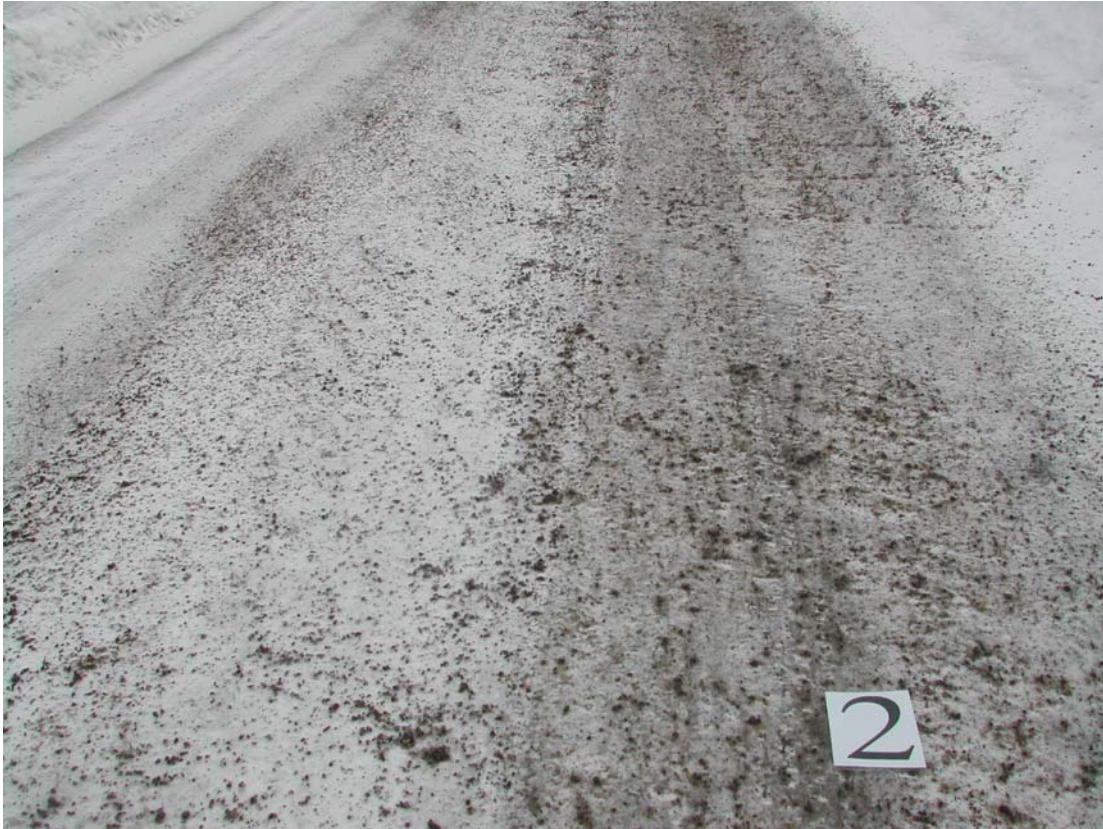
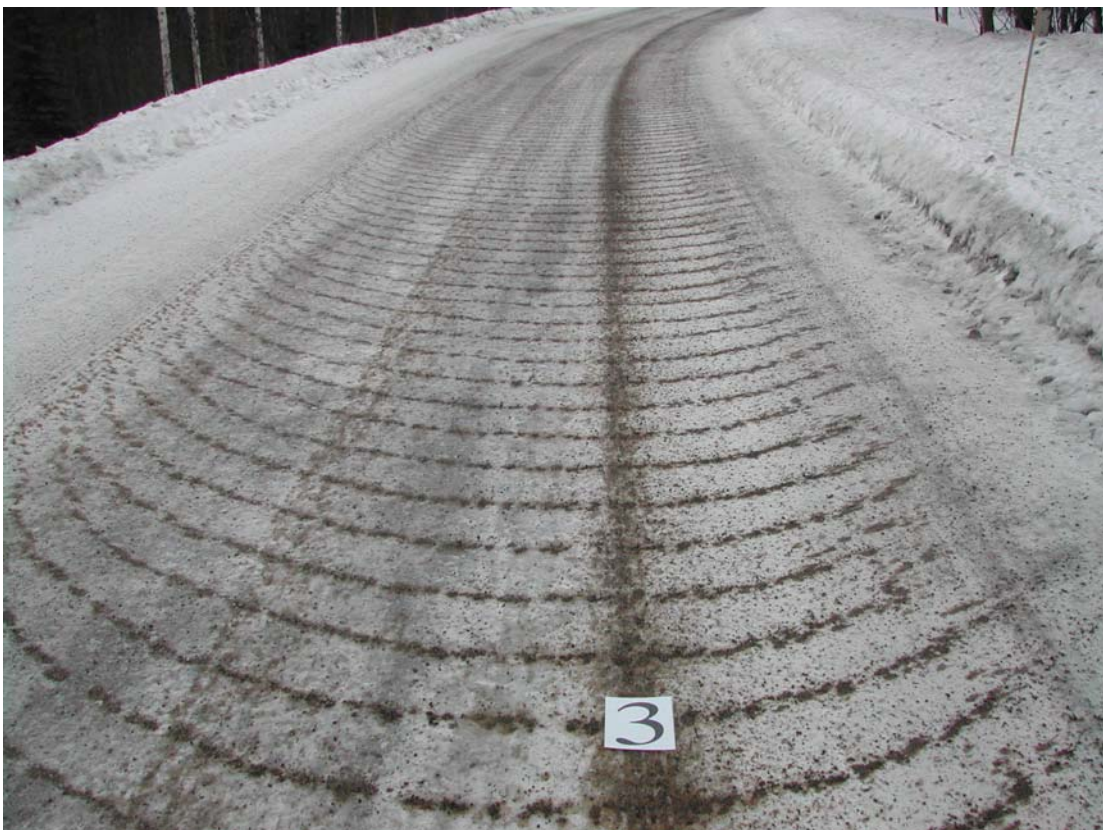
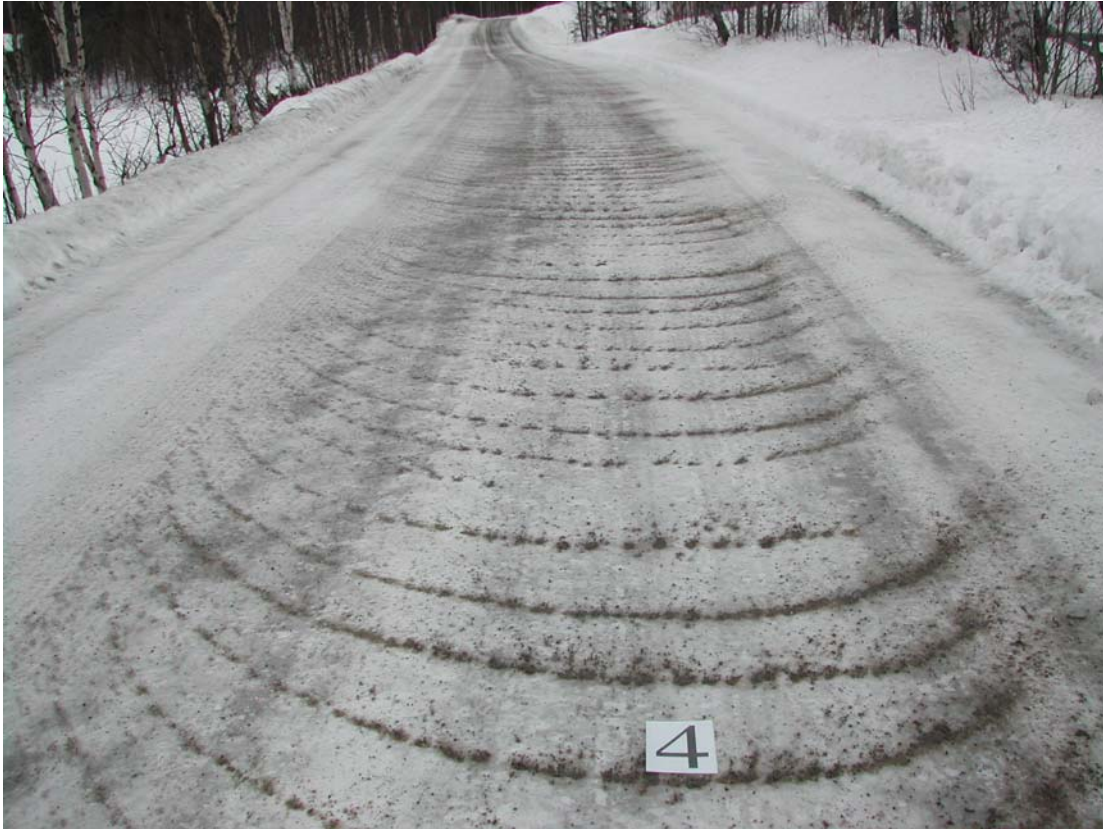
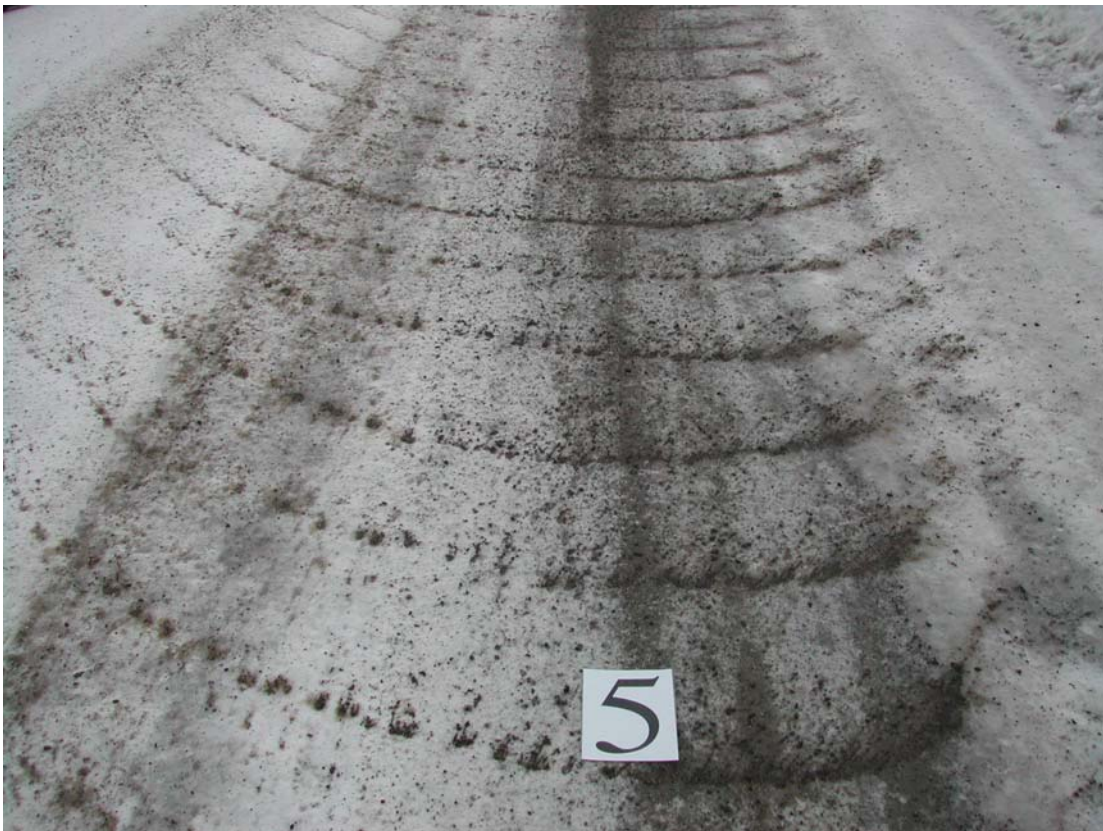
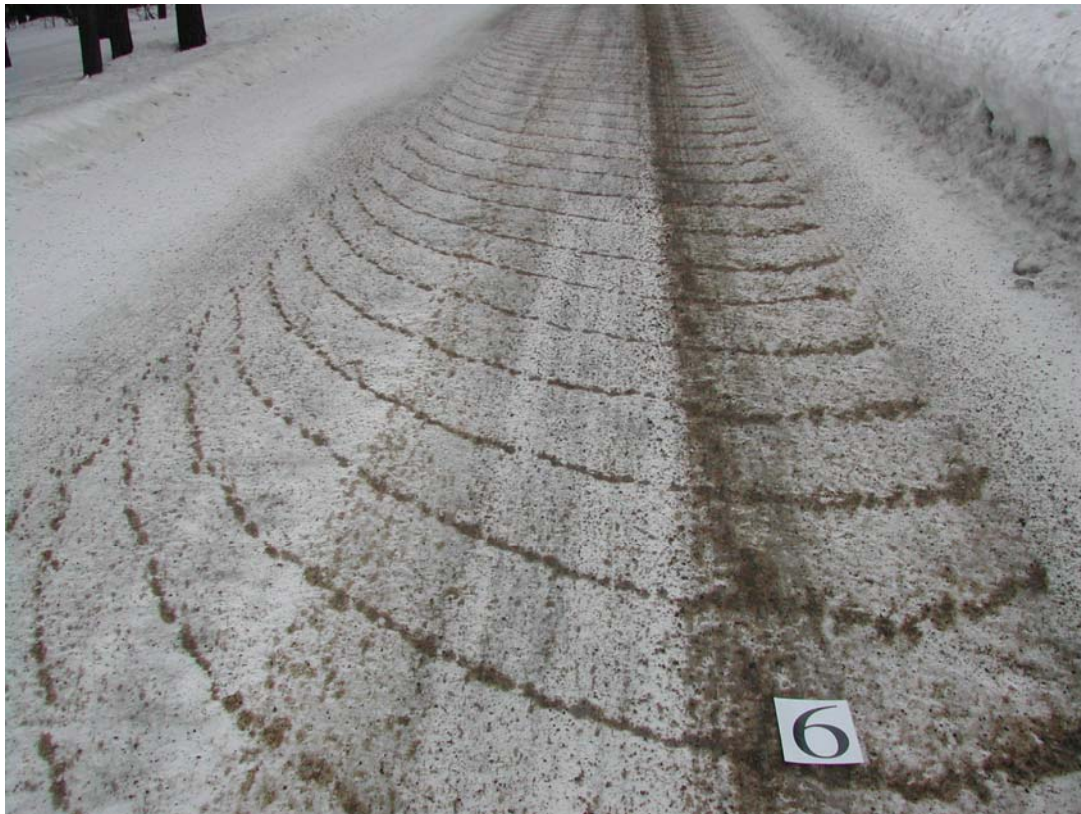
I figurene 4.10-4.15 er gjengitt bilder av hvert delfelt som ble strødd første dagen, og i Figur 4.16 er vist en sammenstilling av gjennomsnittlig friksjon på hvert delfelt.

Figur 4.10: Stratos Lava I, Mesta Tynset. Strødd 16.2, 270 g/m²

Figur 4.11: *Stratos Lava II, Trondheim bydrift. Strødd 16.2, 270 g/m²*

Figur 4.12: *Stratos Lava II, Mesta Berkåk. Strødd 16.2, 270 g/m²*

Figur 4.13: *Stratos Lava I, Mesta Tynset. Strødd 16.2, 200 g/m²*

Figur 4.14: *Stratos Lava II, Trondheim bydrift. Strødd 16.2, 200 g/m²*

Figur 4.15: *Stratos Lava II, Mesta Berkåk. Strødd 16.2, 200 g/m²*

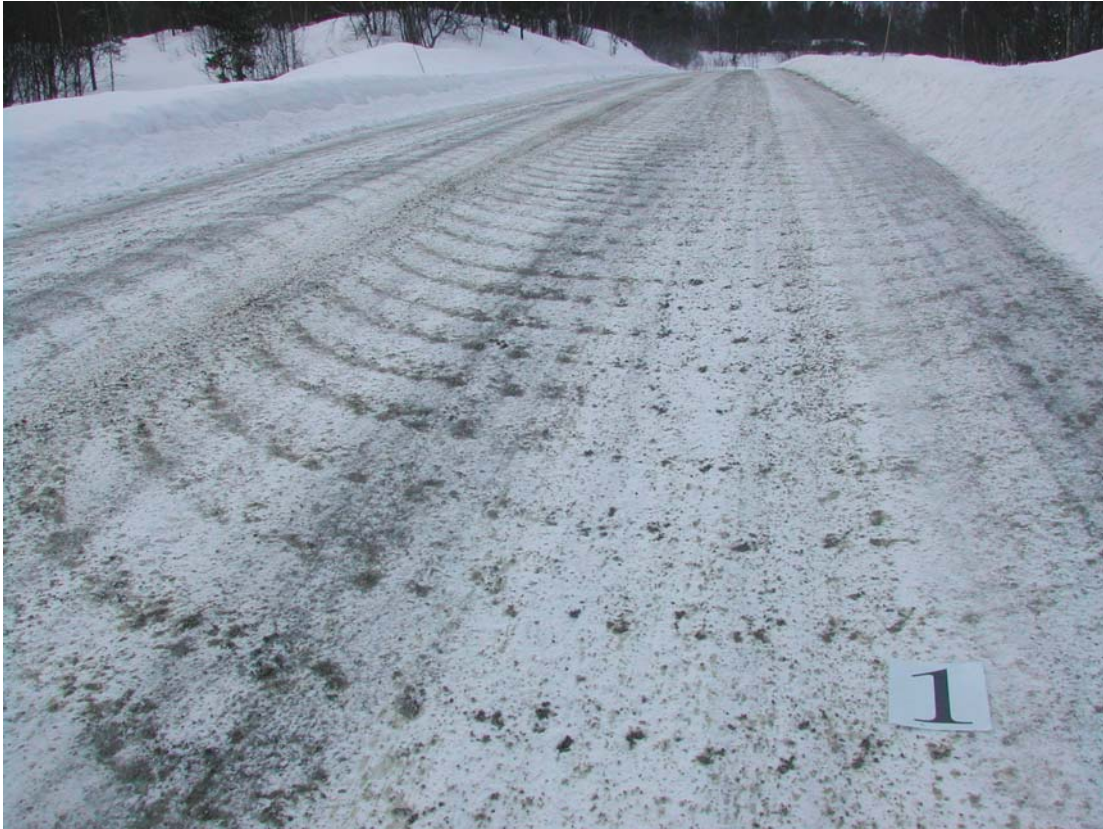
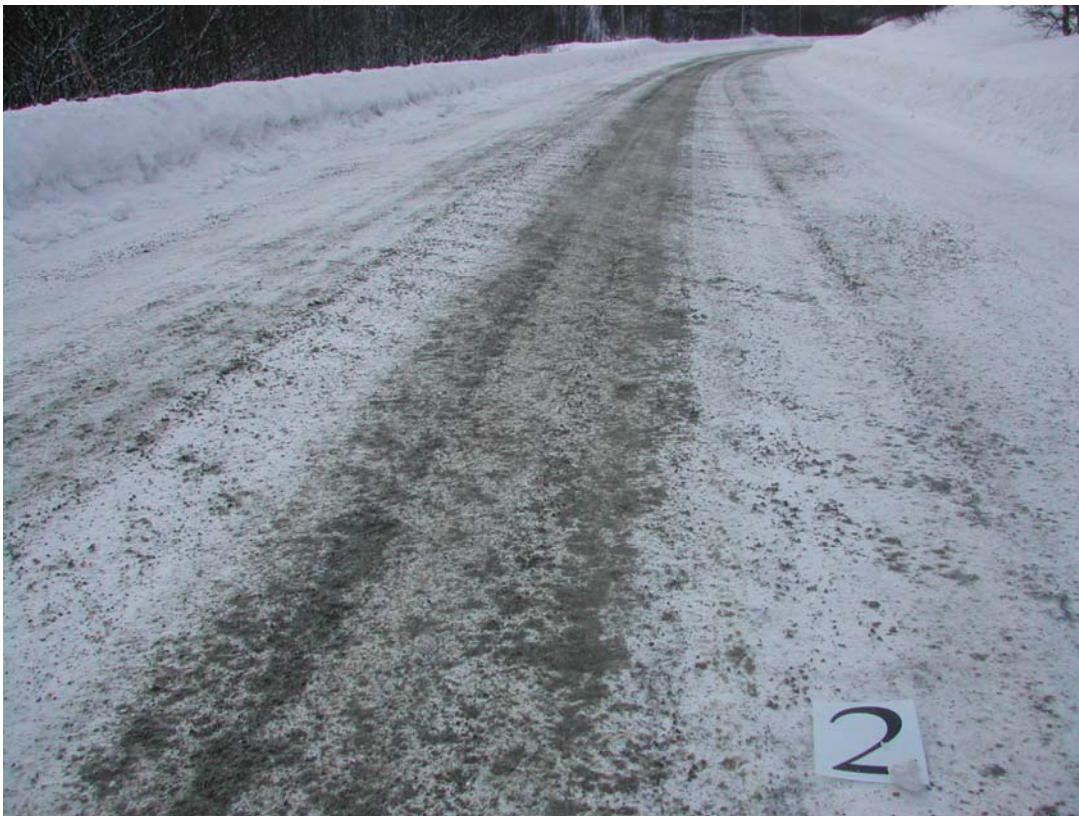
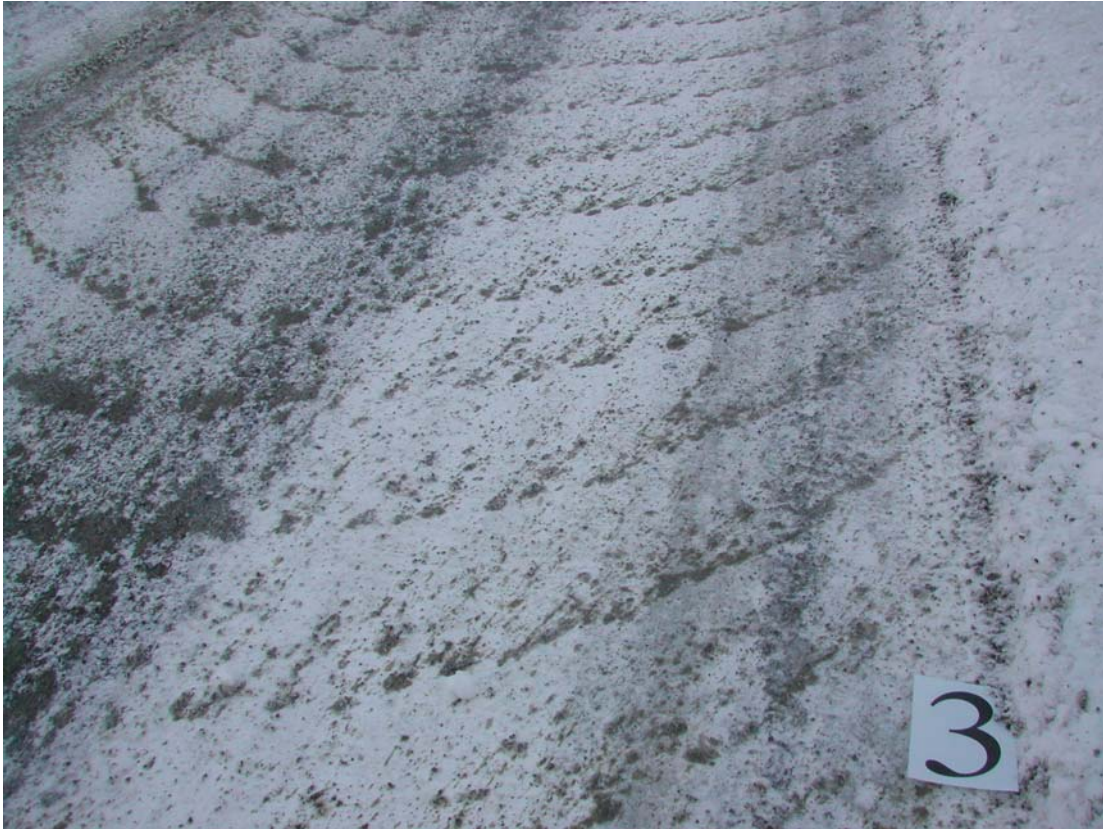
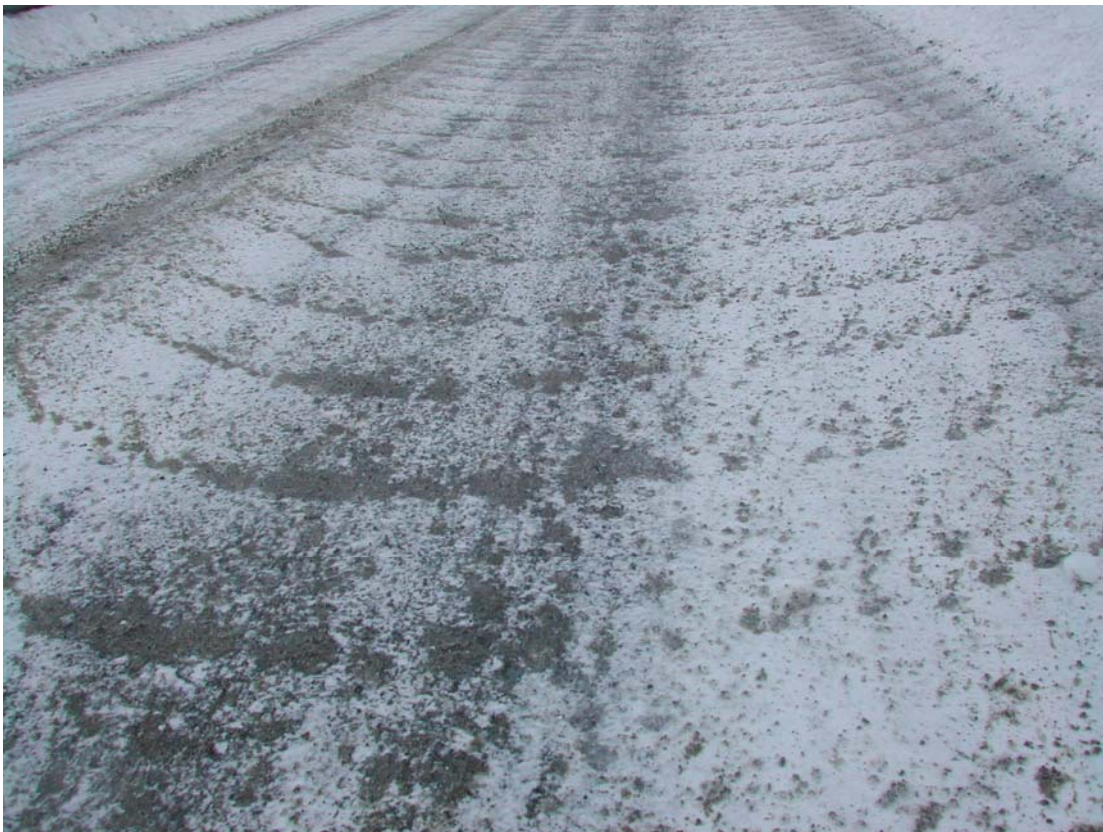
I figurene 4.17-4.20 er gjengitt bilder fra strøingen som ble foretatt andre dagen, og i Figur 4.21 er vist en sammenstilling av gjennomsnittlig friksjon på hvert delfelt 17. februar.

Figur 4.17: *Stratos Lava I, Mesta Tynset. Strødd 17.2, 240 g/m²*

Figur 4.18: *Stratos Lava II, Trondheim bydrift. Strødd 17.2, 240 g/m²*

Figur 4.19: *Stratos Lava II, Mesta Berkåk. Strødd 17.2, 240 g/m²*

Figur 4.20: *Stratos Lava II, Mesta Berkåk. Strødd 17.2, 240 g/m²*

Andre dagen var det også mildt med en dekketemperatur på ca 0,5 minusgrader. Før strøing ble det foretatt høvling. Heller ikke dag 2 var forholdene optimale verken temperaturmessig eller med hensyn på strukturen på snø-/isdekket.

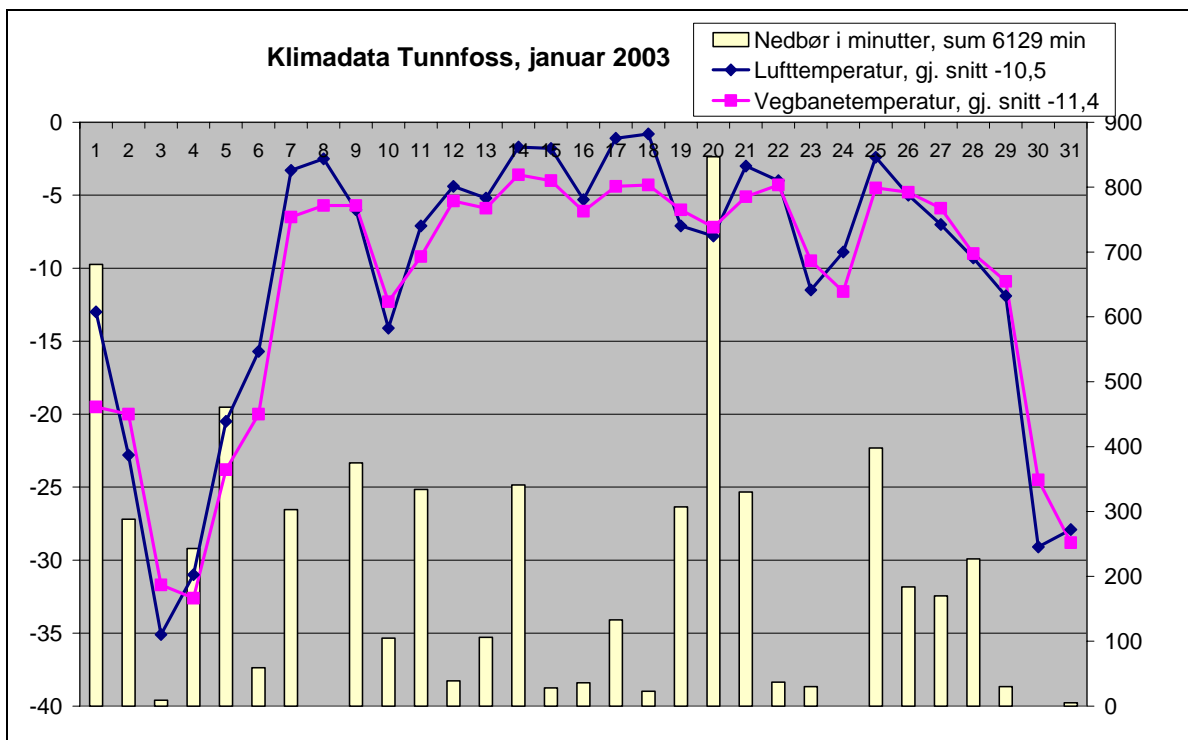
Figur 5.1: Klimadata fra Østlund, januar 2003

Figur 5.2: Klimadata fra Østlund, januar 2004

Figur 5.3: Klimadata fra Bergerønningen, januar 2003

Figur 5.4: Klimadata fra Bergerønningen, januar 2004

Figur 5.5: Klimadata fra Tunnfoss, januar 2003

Figur 5.6: Klimadata fra Tunnfoss, januar 2004

Figur 5.7: Klimadata fra Kvikneskogen, januar 2003

Figur 5.8: Klimadata fra Kvikneskogen, januar 2004

Av månedsvariasjonskurvene for januar kan en se at det er en del forskjeller mellom målestasjonene både når det gjelder temperatur og nedbørsmengder (minutter med nedbør). Fra Bergerønningen og nordover var det noe lavere gjennomsnittstemperatur og mindre

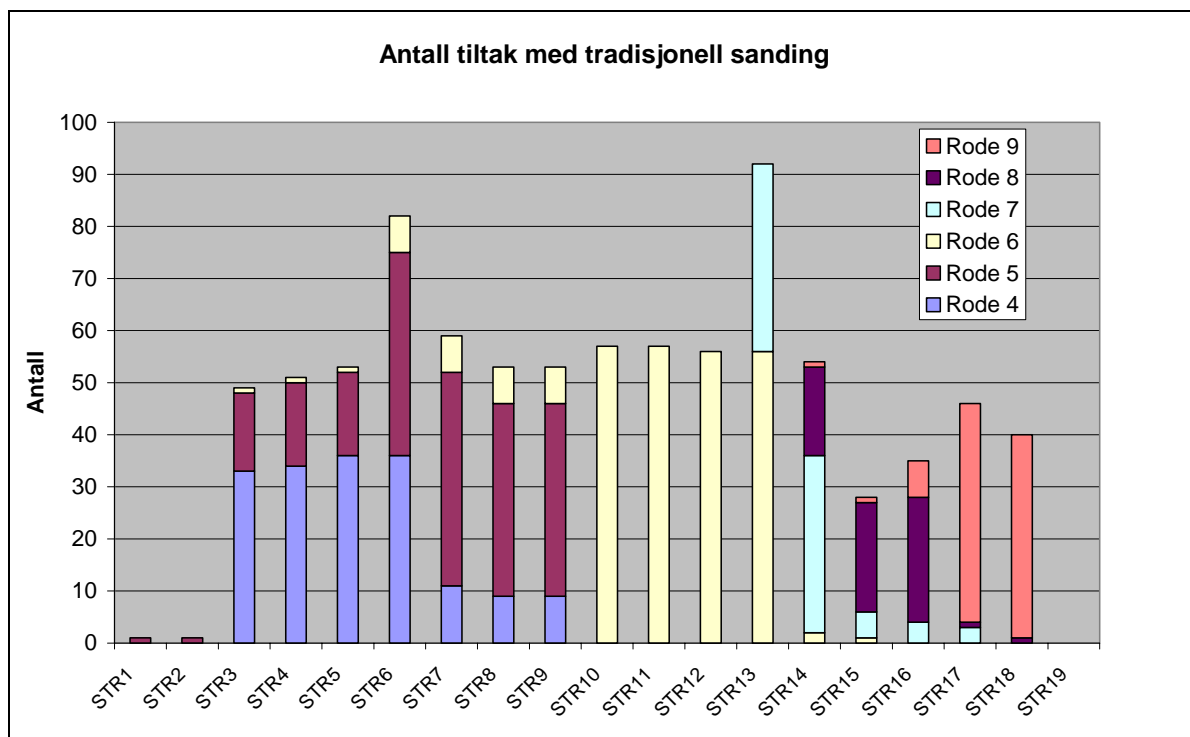
Figur 5.30 viser en oversikt over registrerte tiltak på Fastsandstrekningene med tradisjonell sanding. Strekning nr 6, nr 13 og nr 14 går over 2 roder, noe som forklarer det store tiltaksomfanget som er registrert særlig på strekning nr 6 og nr 13.

Figur 5.30: Antall tiltak med tradisjonell sanding

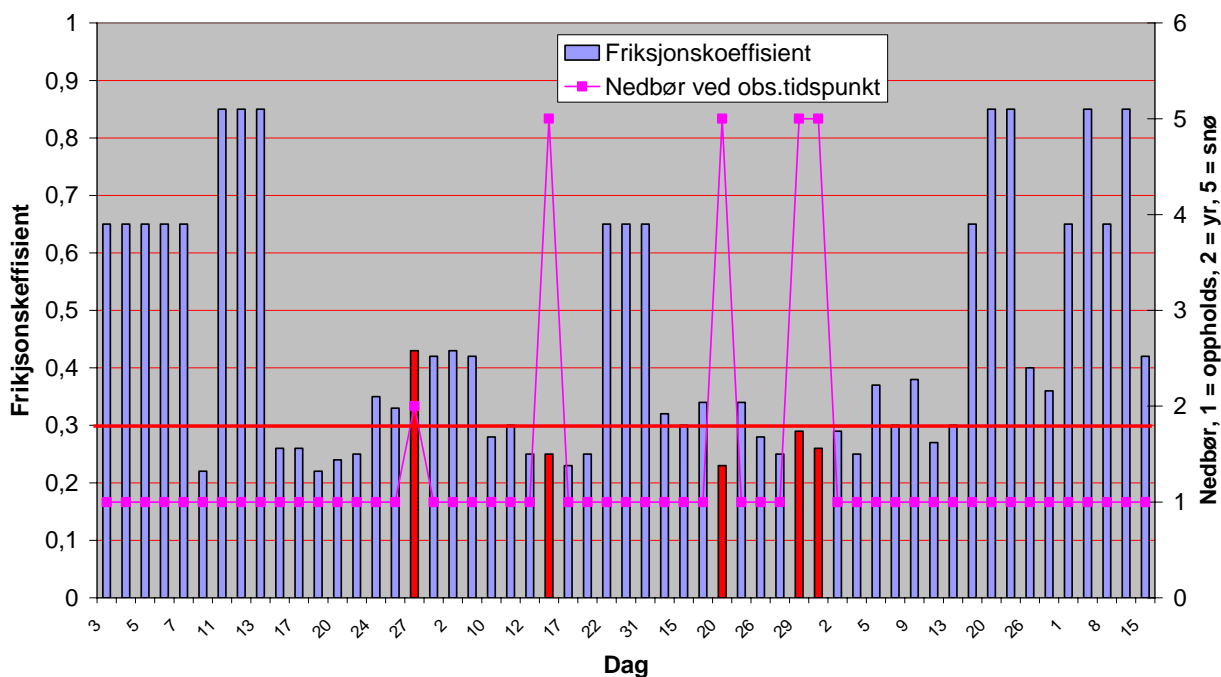
For å få en oversikt over friksjonsforholdene på de enkelte observasjonsstedene, er det i Figur 5.33 - Figur 5.34 vist målt friksjon fra standardoppfølgingen sammen med nedbørsituasjonen ved observasjonstidspunktet. På figurene er det også inntegnet friksjonskravet på enten 0,20 eller 0,30. Røde stolper markerer nedbør.

Figur 5.353: Friksjonsmålinger og utførte strøtiltak i januar 2003, Rv 3 v/ Hanestad

Figur 5.364: Friksjonsmålinger sesongen 2003/2004, Rv 3 v/ Østlund

Figur 5.375: Friksjonsmålinger sesongen 2003/2004, Rv 3 v/ Langodden

Figur 5.386: Frikjonsmålinger sesongen 2003/2004, Rv 3 v/ avkjøringen til Sørhus bru

Figur 5.397: Frikjonsmålinger sesongen 2003/2004, Rv 3 v/ Motrøa N

Figur 5.38: Friksjonsmålinger sesongen 2003/2004, Rv 3 v/ Skårdalen N

Figur 5.39: Friksjonsmålinger sesongen 2003/2004, Rv 3 v/ Nytrøa

Det er tydelig at det for samtlige steder med utløsende friksjonskrav på 0,30 er det avvik i form av for lave friksjonsverdier både der det er strødd tradisjonelt med saltblandet sand og
