Statens vegvesen

Dybdeanalyse av dødsulykker i vegtrafikken i Region midt i 2006

RAPPORT

Veg- og trafikkavdelingen

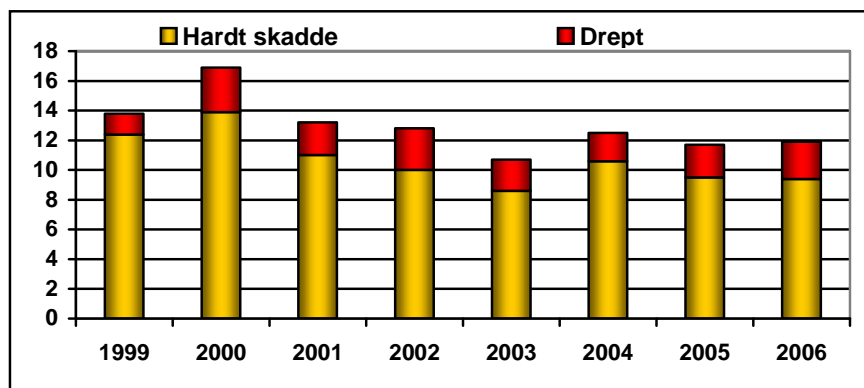
Fig. 1. Drepte og hardt skadde av totalt antall skadde og drepte (alvorlighetsgrad) i Region midt angitt i %.

I perioden 1999 – 2006 ble om lag 13 % drept eller hardt skadd, med høyeste registrering i år 2000 med 17 % og laveste registrering i år 2003 med 11 %.

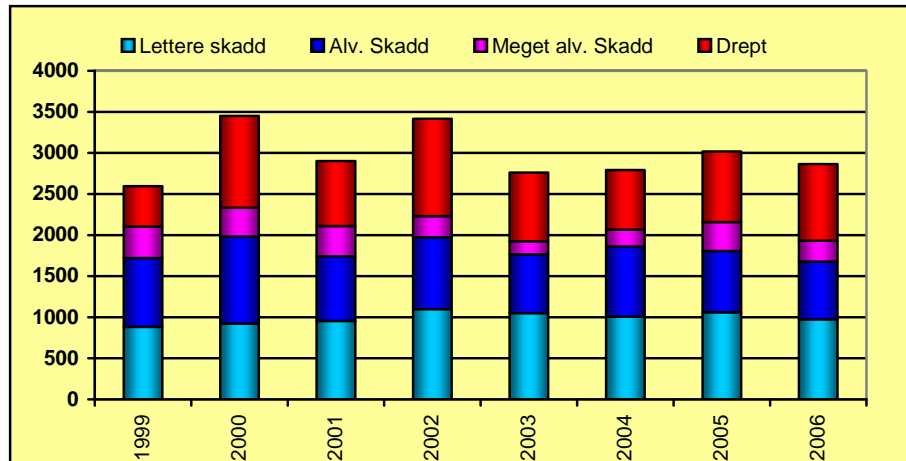
Fig. 2. Ulykkeskostnader i mill. kroner fordelt på år.

Figur 2 viser at vegtrafikkulykkene i Region midt koster ca 3 milliarder kroner årlig i perioden 1999-2006.

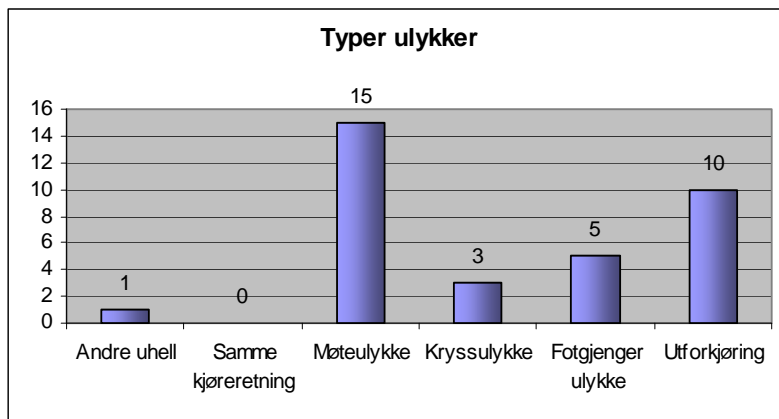
Andre uhell	1	3 %
Kjørende i samme kjøreretning	0	0 %
Møteulykke	15	44 %
Kryssulykke	3	9 %
Fotgjengerulykke	5	15 %
Utforkjøring	10	29 %

Fig. 5. Antall forskjellige typer ulykker. Prosentverdiene angir hver ulykkestype i prosent av alle ulykkene i 2006.

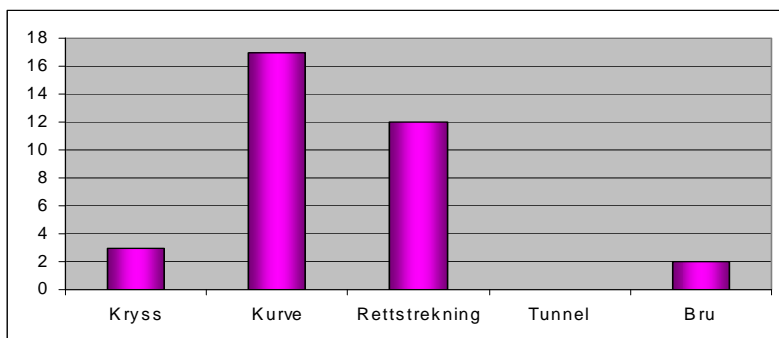
Kryss	3	9 %
Kurve	17	50 %
Rettstrekning	12	35 %
Tunnel	0	0 %
Bru	2	6 %

Fig. 6. Viser hvor dødsulykkene har inntruffet. 50 % av ulykkene skjedde i kurver.

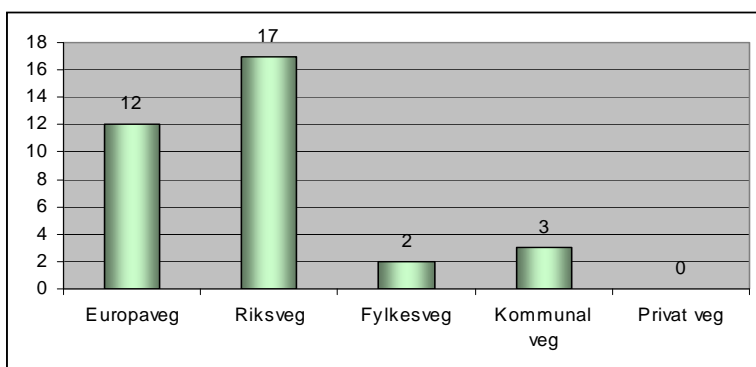
Europaveg	12	35 %
Riksveg	17	50 %
Fylkesveg	2	6 %
Kommunal veg	3	9 %
Privat veg	0	0 %

Fig. 7. Viser på hvilke vegtyper dødsulykkene skjedde. Europa- og øvrige riksveger har overveiende størst trafikkmengde, og representerer 85 % av ulykkene

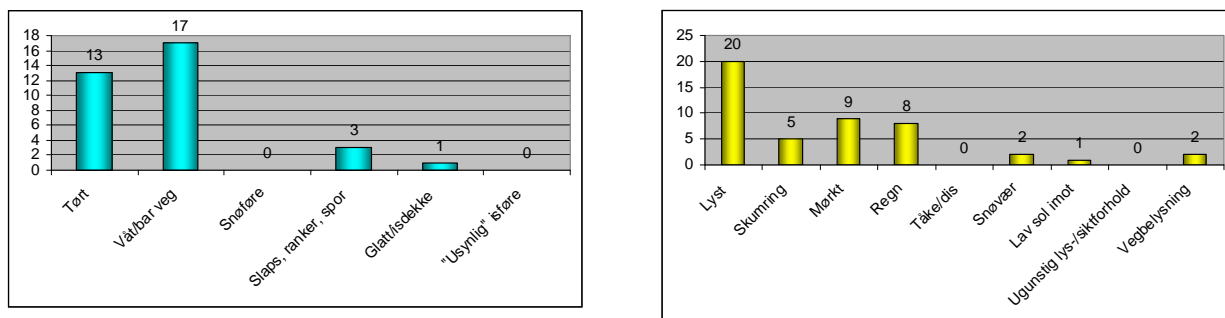
Fig. 8. Føreforhold og lys/værforhold når dødsulykkene skjedde.

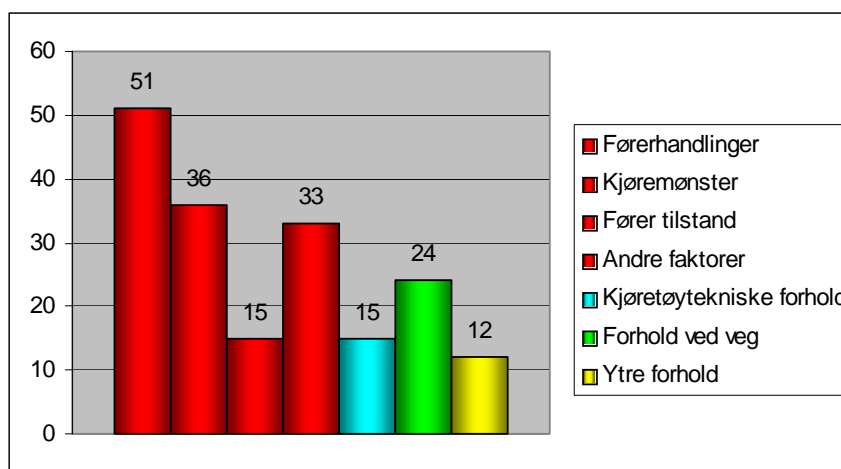
Fig. 9. Samlet antall medvirkende årsaksforhold funnet ved de 34 dødsulykkene. Søylen for trafikant i diagrammet angir samlet antall uheldige handlinger eller tilfelle for i alt 57 førere og 5 fotgjengere.

Forklaring til beskrivelsene i figur 9. Begrepene er identisk med det som er angitt i felles samle-matrise, se vedlegg 1. Diagrammet angir antall samlede feilvurderinger eller feilhandlinger foretatt av de involverte førerne eller fotgjengerne. Flere har gjort en eller flere feil.

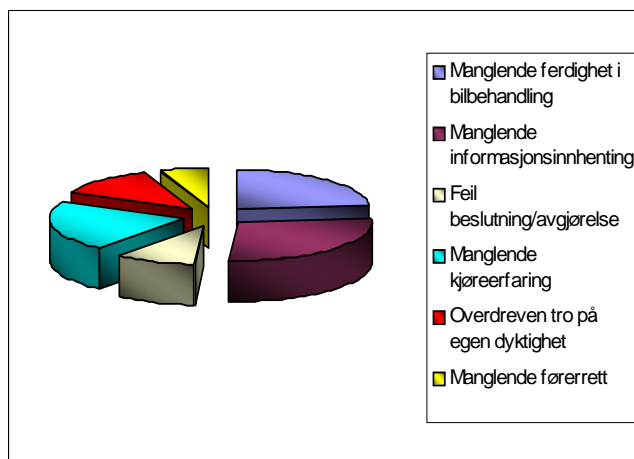
Antall
Manglende ferdighet i bilbehandling	12
Manglende informasjonsinnhenting	14
Feil beslutning/avgjørelse	5
Manglende kjøreerfaring	11
Overdreven tro på egen dyktighet	6
Manglende førerrett	3

Fig. 10. Tabell og diagram viser antall medvirkende eller avgjørende trafikantfeil i ulykkene. Antall registrerte tilfeller angår også fotgjengeres og syklisters valg og handling like før ulykken.

Som det framgår av tabell og diagram i figur 10 er manglende ferdighet ved bilbehandling, manglende informasjonsinnhenting og manglende kjøreerfaring den overveiende medvirkende ulykkesårsak.

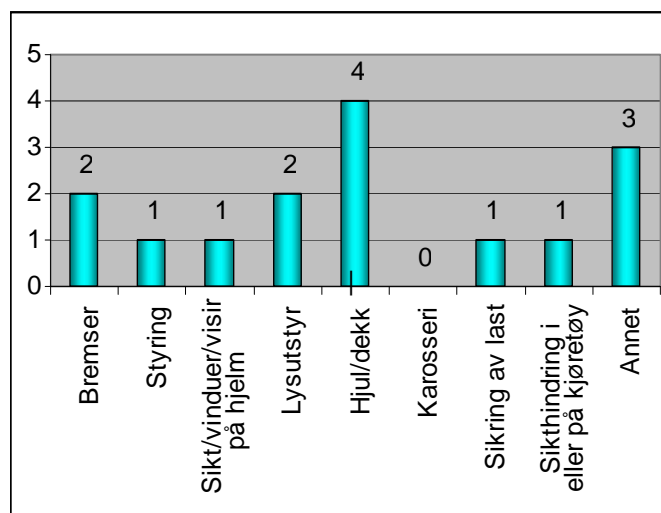
Teknisk forhold medvirkende	Antall
Bremser	2
Styring	1
Sikt/vinduer/visir på hjelm	1
Lysutstyr	2
Hjul/dekk	4
Karosseri	0
Sikring av last	1
Sikthindring i eller på kjøretøy	1
Annet	3

Fig. 11. Kjøretøytekniske årsaker som medvirket til ulykkene. Tabell angir antall kjøretøy det er funne medvirkende tekniske forhold ved.

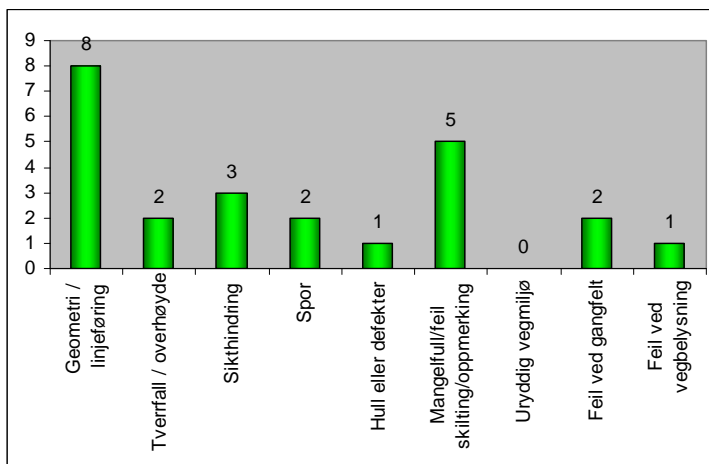
Ant.
Geometri / linjeføring	8
Tverrfall / overhøyde	2
Sikthindring	3
Spor	2
Hull eller defekter	1
Mangelfull/feil skilting/oppmerking	5
Uryddig vegmiljø	0
Feil ved gangfelt	2
Feil ved vegbelysning	1

Fig. 12. Vegrelaterte medvirkende årsaker til ulykker. Tabell angir antall ulykker.

I 15 av de 34 ulykkene var forhold ved vejen medvirkende til at ulykkene inntraff. Hvilke vegtekniske årsaker som var medvirkende framgår av tabell og diagram i figur 12. Ved flere ulykker var det 2 eller 3 sammenfallende vegtekniske forhold.

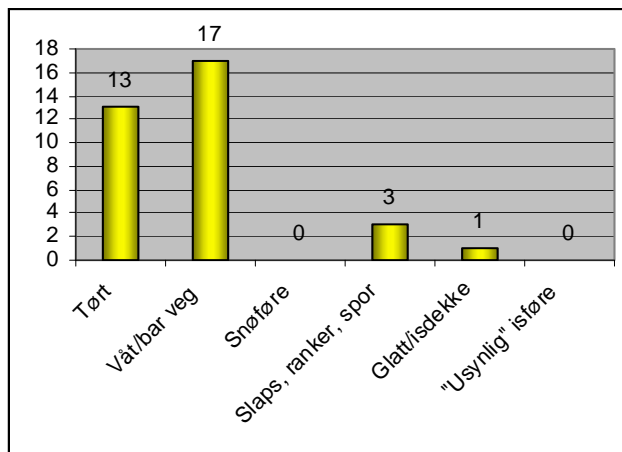
Type føre/vegdekke	Antall	%
Tørt	13	38 %
Våt/bar veg	17	50 %
Snøføre	0	0 %
Slaps, ranker, spor	3	9 %
Glatt/isdekke	1	3 %
"Usynlig" isføre	0	0 %

Fig. 13. Føre-/vegforhold når de forskjellige ulykkene inntraff

- Ved 10 av ulykkene på våt og bar veg var kjøretøyets hastighet for høy etter forholdene, men ved bare en ulykke hadde ulykkesbilen for dårlige dekk.
- 3 ulykker inntraff der det var snøslaps på vegbanen. Slapseføret var medvirkende til at ulykkene skjedde. I det ene tilfellet var det bart i hjulsporene. I de andre tilfellene var det tett snøvær, med våt nysnø. Alle disse ulykkene skjedde ved at personbiler fikk skrens og kolliderte sideveis med møtende kjøretøy. I to av ulykkene hadde bilene som utløste ulykkene feil ved dekkene. 7 personer ble drept i disse ulykkene.

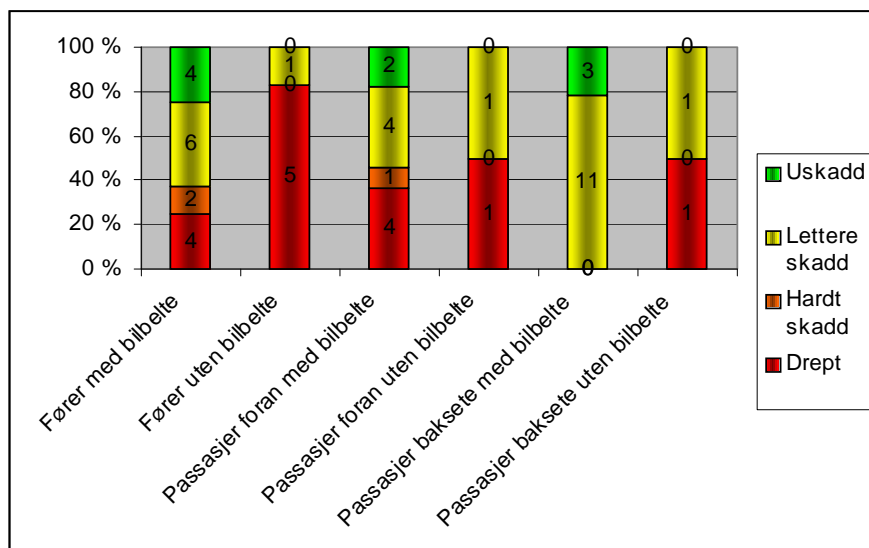
Fig. 14. Tallene i tabell 10 grafisk framstilt. Viser tydelig konsekvens for personer med og uten bilbelter ved utforkjørings- og møteulykkene.

Aktør	Drept	Hardt skadd	Lettere skadd	Ikke skadd
Fører med bilbelte	4	2	6	4
Fører uten bilbelte	5	0	1	0
Passasjer foran med bilbelte	4	1	4	2
Passasjer foran uten bilbelte	1	0	1	0
Passasjer baksete med bilbelte	0	0	11	3
Passasjer baksete uten bilbelte	1	0	1	0

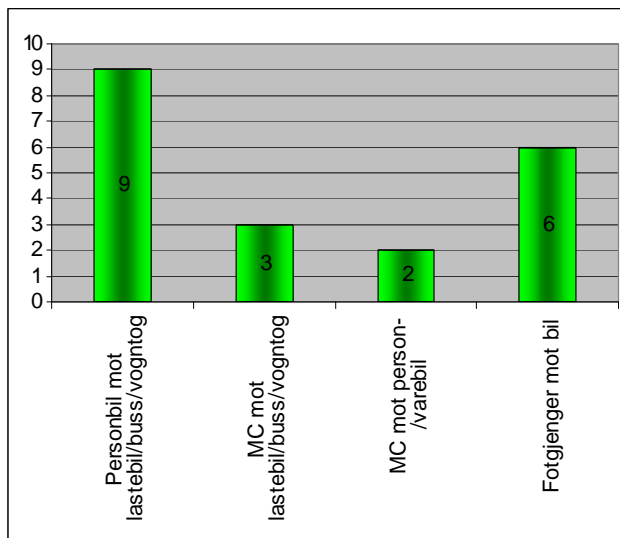
Antall trafikantenheter	
Personbil mot lastebil/buss/vogntog	9
MC mot lastebil/buss/vogntog	3
MC mot person-/varebil	2
Fotgjenger/sykkel mot bil	6

Fig. 15. Antall involverte trafikantenheter som støtte sammen med betydelig tyngre kjøretøy.

I 18 ulykker støtte i alt 20 trafikantenheter mot annen trafikantenheter med betraktelig større masse. I slike ulykker utsettes den letteste enheten for betydelige akselerasjonskrefter, som påfører mennesker indre skader. Antall involverte trafikantenheter i disse ulykkene framgår av tabell og diagram i figur 17.

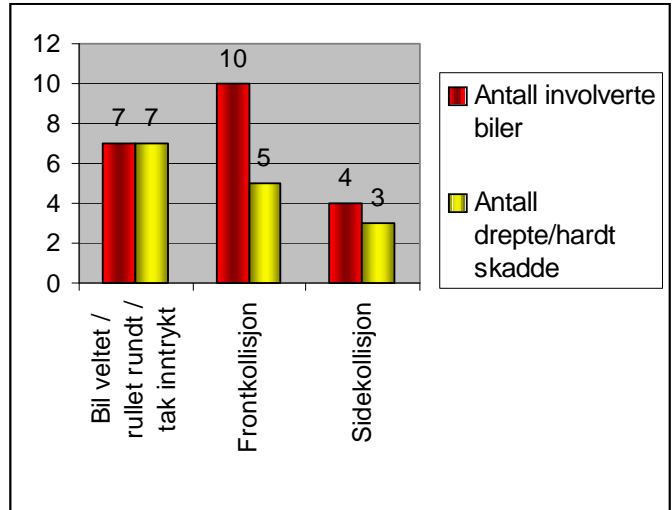
Type sammenstøt (12 ulykker)	Antall involverte biler	Antall drepte eller hardt skadde
Bil veltet / rullet rundt / tak inntrykt	7	7
Frontkollisjon	5	10
Sidekollisjon	3	4

Fig 16. Sammenheng mellom treffpunkt og skadegrad ved 12 ulykker med 21 person-/varebiler

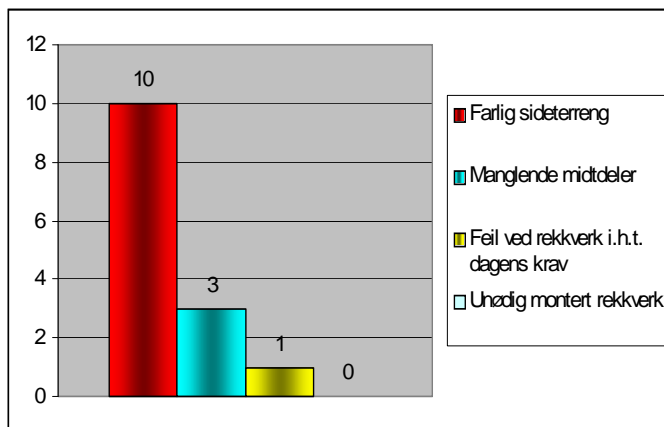
Farlig sideterreng	10
Manglende midtdeler	3
Feil ved rekkverk i.h.t. dagens krav	1
Unødig montert rekkverk	0

Fig. 17. Registrerte forhold ved veg som har vært medvirkende til skadeomfang.

Tekniske forhold på eller ved vegen var medvirkende årsak til skadeomfanget ved 12 av dødsulykkene, med til sammen 14 farlige forhold som medførte skade.

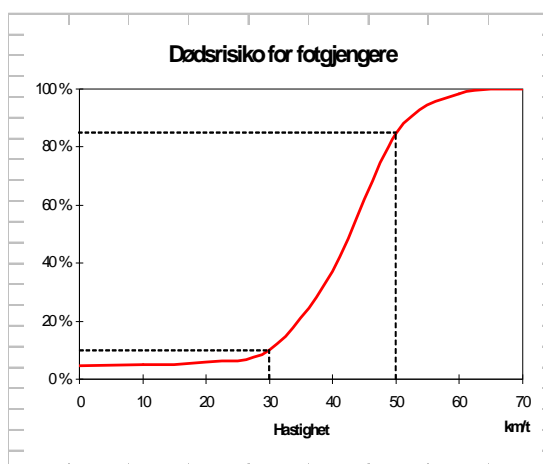
Fig. 19. Viser sannsynligheten for dødelig skade i konflikt mellom bil og fotgjenger sett i relasjon til hastigheten i påkjørselsøyeblikket.

Frontutforming på person-/varebiler har betydning for hvilke bevegelser fotgjengere vil utsettes for i forhold til bilen ved en påkjørsel. Det forskes på å utvikle "fotgjengervennlige" karosseri, som skal redusere akselerasjonskrefter fotgjengere utsettes for ved påkjørsel.
