Dybdeanalyse av dødsulykker i vegtrafikken i Region midt i 2008

Statens vegvesen Region midt

Veg- og trafikkavdelingen

Region midt
Veg- og trafikkavdelingen
Dato: 2009-07-01

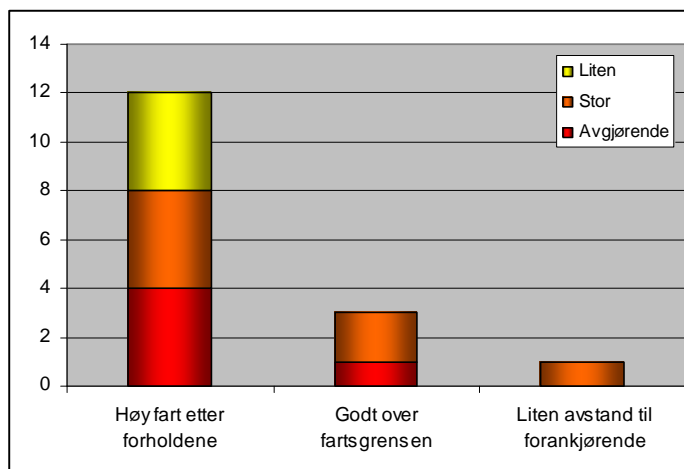
Fig. 16. Tabell og diagram viser antall avgjørende eller medvirkende førerhandlinger som var medvirkende til at ulykkene oppsto. Førernes manglende tilpasning til sikker fart var mer utslagsgivende enn grove overtredelser av fartsgrensene.

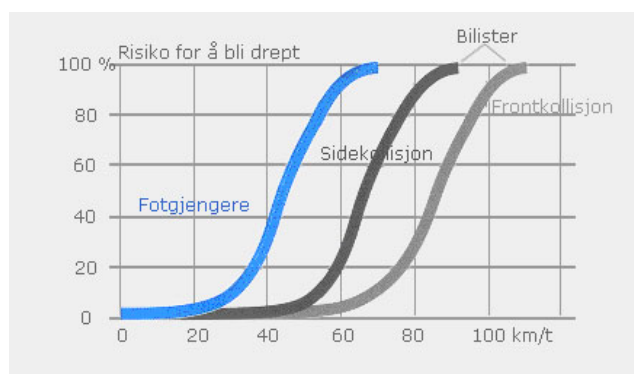
Figuren under viser risiko for å bli drept som funksjon av hastighet som fotgjenger ved påkjørsel, og når en sitter i en bil ved front- og sidekollisjoner

Fig. 18. Risiko for å bli drept som fotgjenger eller når en sitter i person-/varebil, som funksjon av påkjørsel eller kollisjonshastighet.

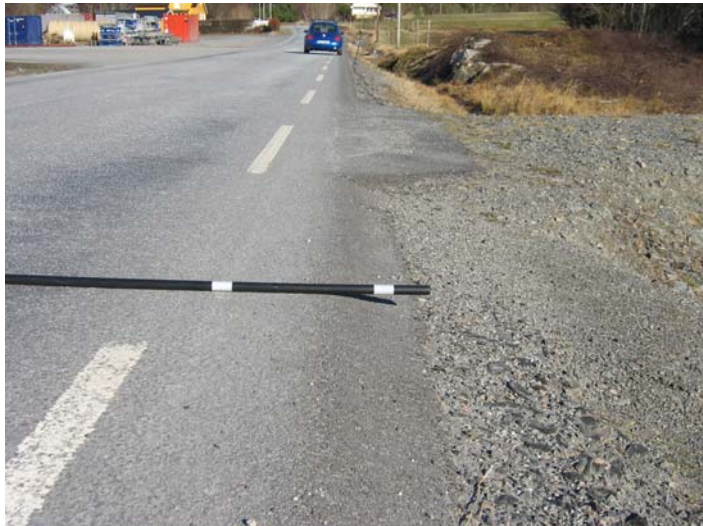
Fig. 23. Skrå asfaltkant på nylagt asfalt. Selv om kantlinjen merkes på ca 30 – 40 cm fra asfaltkanten, vil skråkanten representere risiko for ulykke dersom det ikke fylles opp med masse helt ut på vegskulderen.
