Bolsøybrua Geoteknisk sluttrapport

Statens vegvesen
Møre og Romsdal

Desember 1992

Laboratorieserien, rapport nr. 41

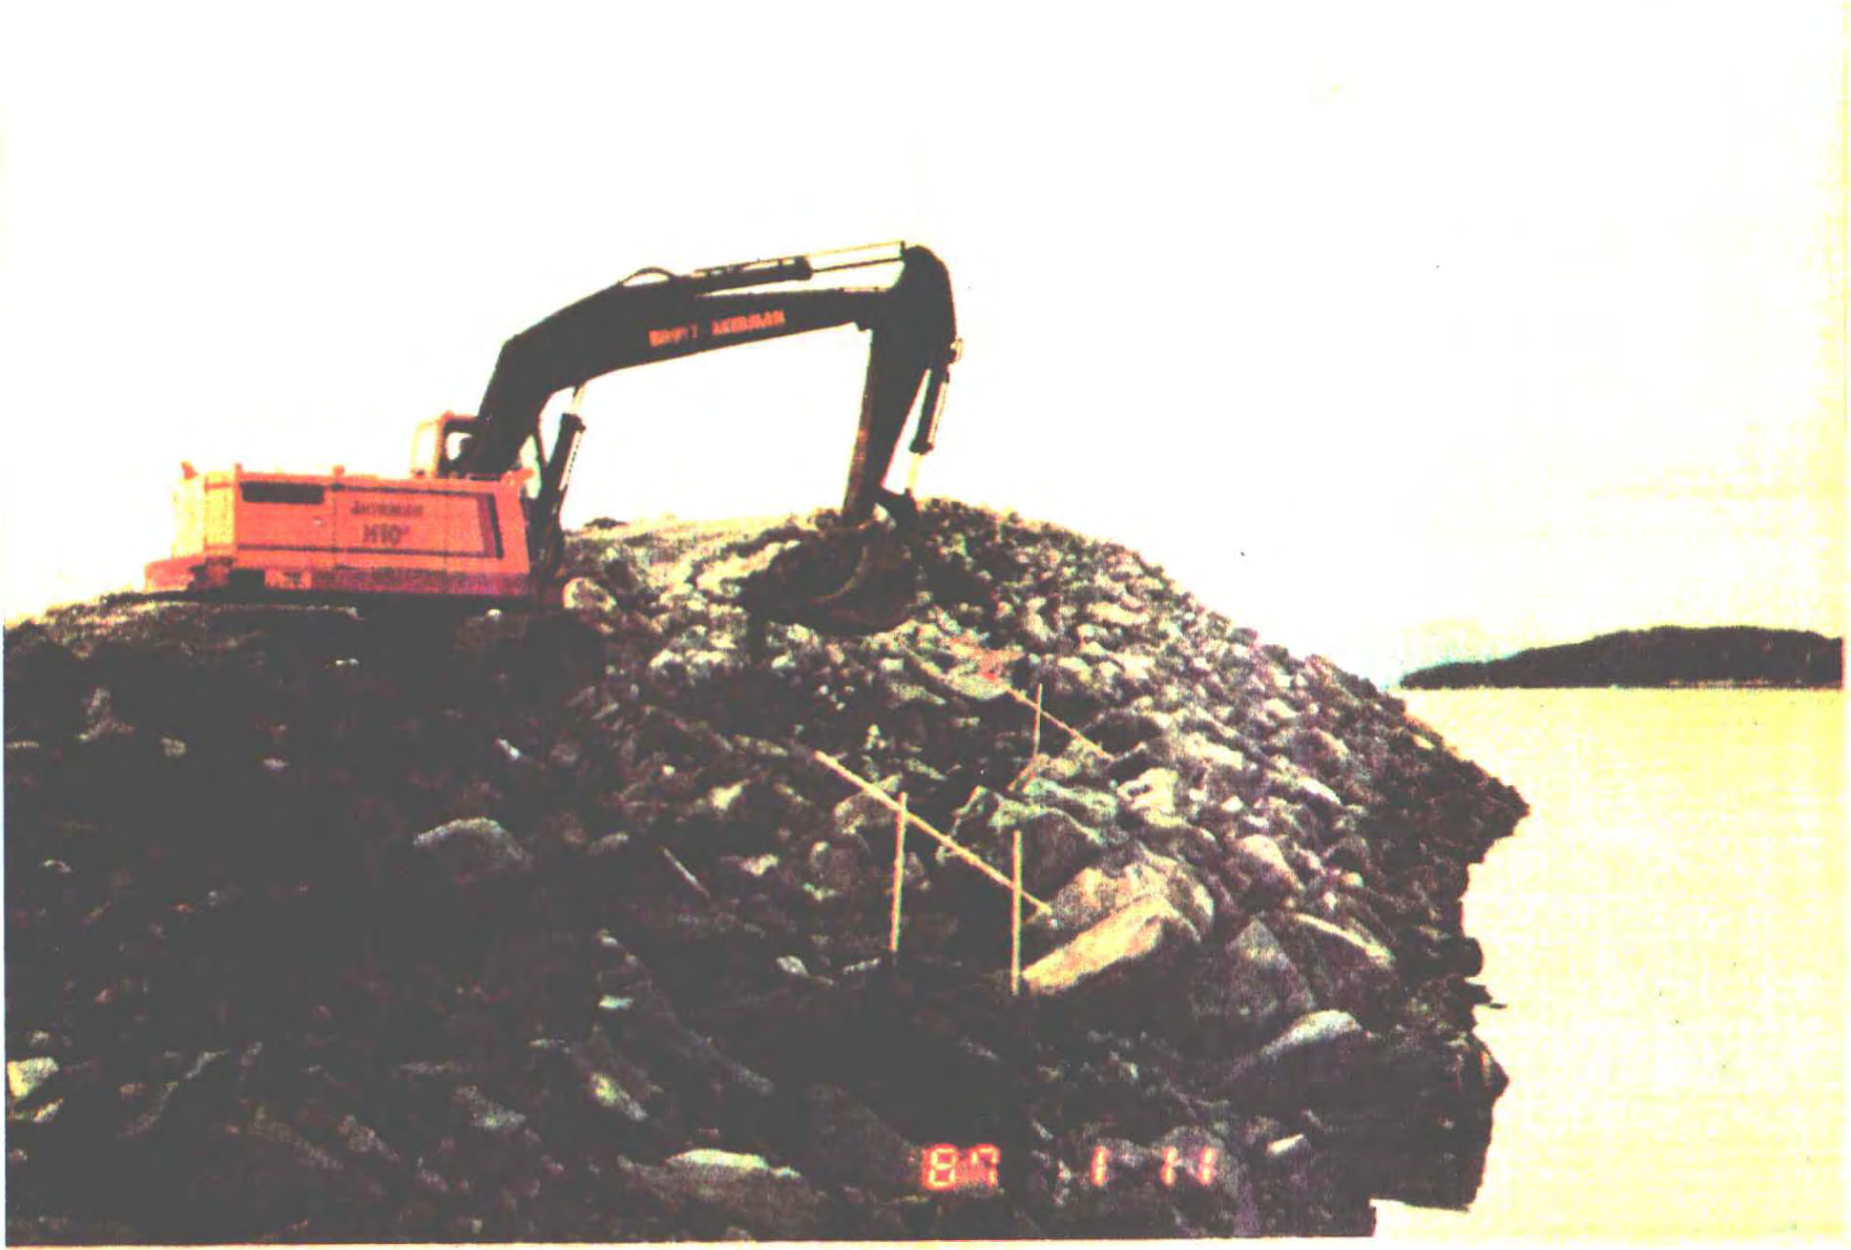
← Prøvepel 1

← Prøvepel 2

Som ledd i prosjekteringen ble det rammet 2 prøvepeler. Prøvepelene ga nyttig informasjon om rammeforhold og opptrekkskapasitet.
