**Intern rapport  
nr. 1608**

Foreløpig rapport fra korrosjonsforsøk på  
bolter i Vardøtunnelen

## Foreløpig rapport fra korrosjonsforsøk på bolter i Vardøtunnelen

KONTROLL AV KORROSJON PÅ  
BERGBOLTER I VARDØTUNNELEN

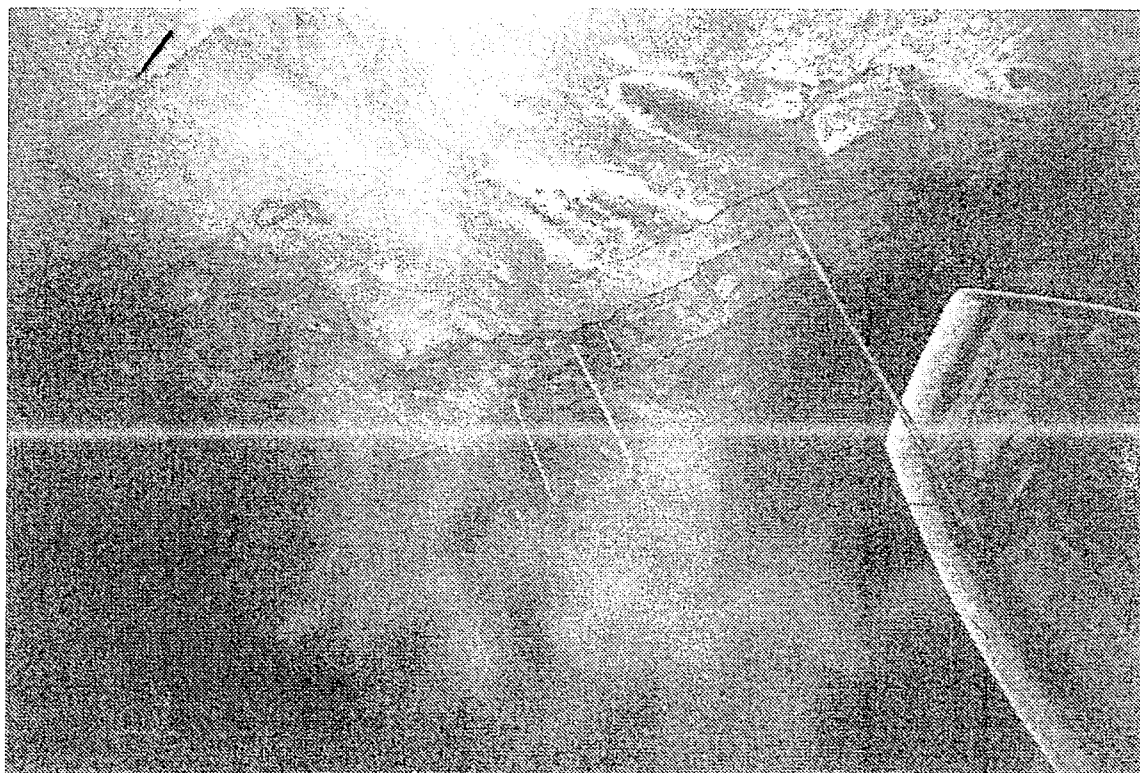
Ved brønn i pumpestasjon ble det i samband med bygging av tunnelen innstalert bolter med varierende korrosjonsbeskyttelse. Disse boltene ble innstallert i horisontale hull ca 1.0 m over vann-nivå. Boltene er ikke forankret og kan taes ut for innspeksjon.
